# STRANDHOTELLET

Byggnadsantikvarisk förundersökning

## Strandhotellet i Mellbystrand

Åmot 1:112, Laholms landsförsamling, Laholms kommun

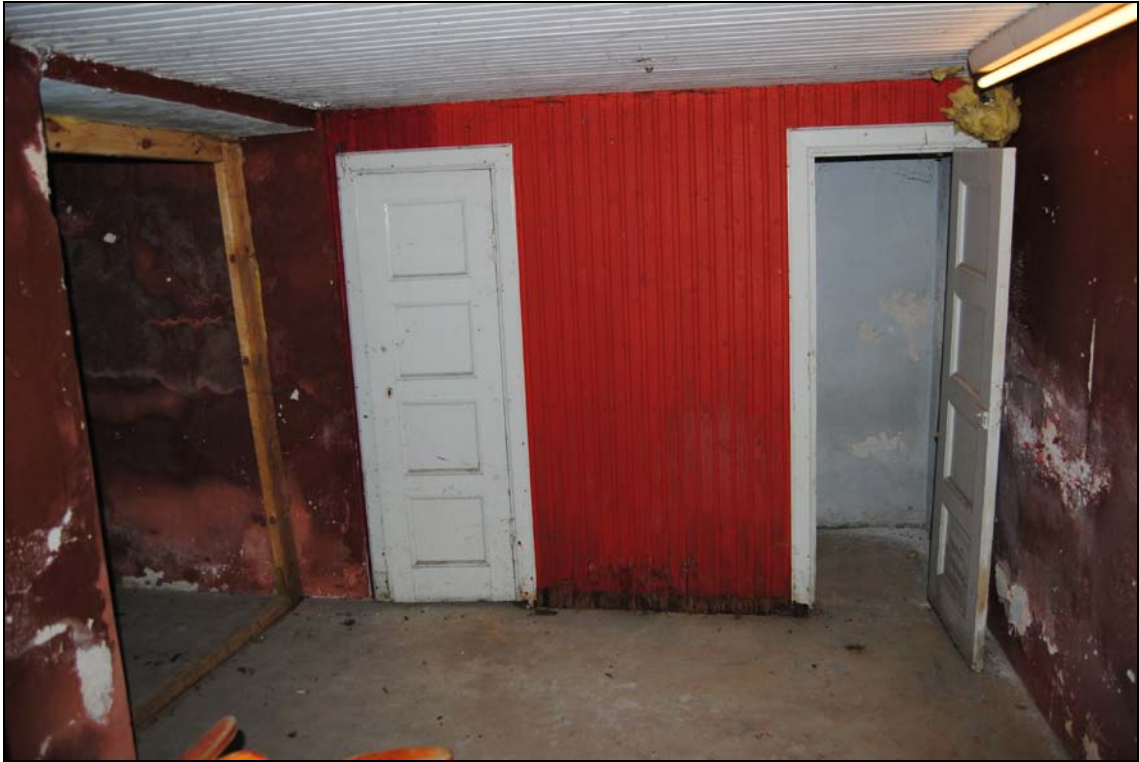
Källaren och grunden uppvisar de största synbara skadorna. Puts som släpper på in- och utsida liksom fukt i trägolv invändigt indikerar problem pga. av bristfällig dränering och/eller felaktig puts/färg.

*Strandhotellet, interiörer, jan 2010. Ställvisa fuktskador förekommer i källarvåningen.*

Lös puts knackas ned. Grunden lagas med kalkcementbruk och avfärgas med KC-färg.

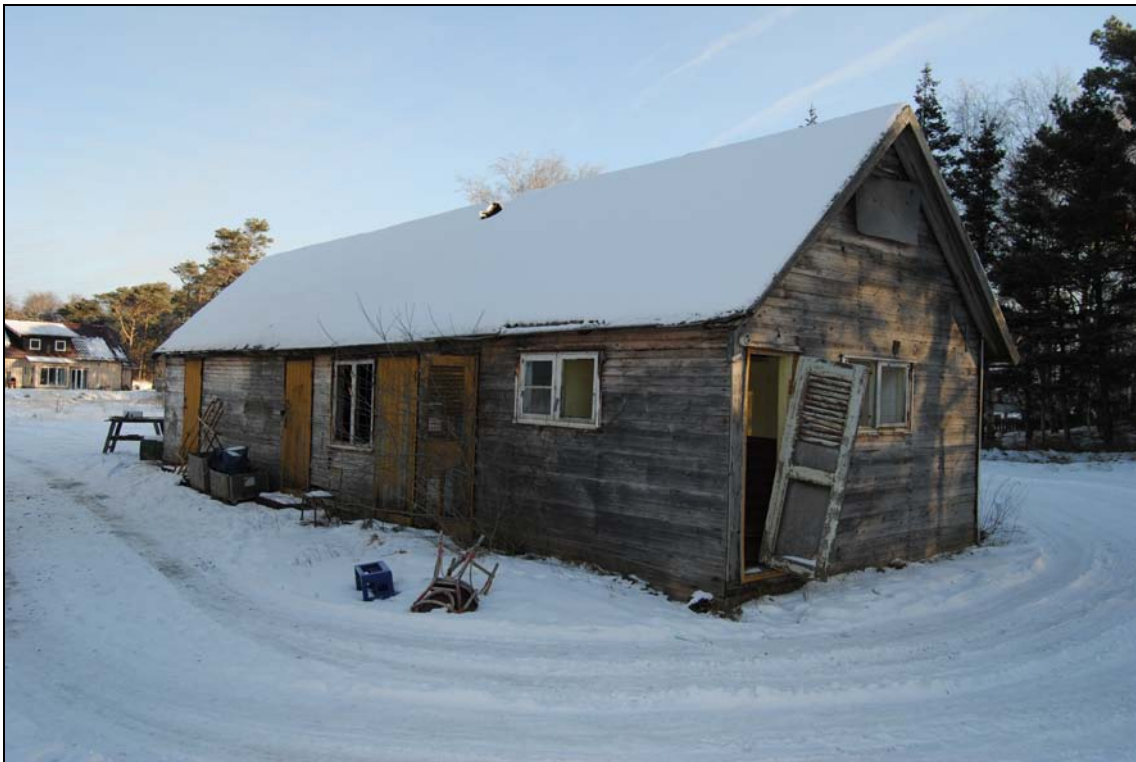
*Den förfallna förrådsbyggnaden öster om Strandhotellet.*

Den förfallna förrådsbyggnaden öster om huvudbyggnaden skall rivas.

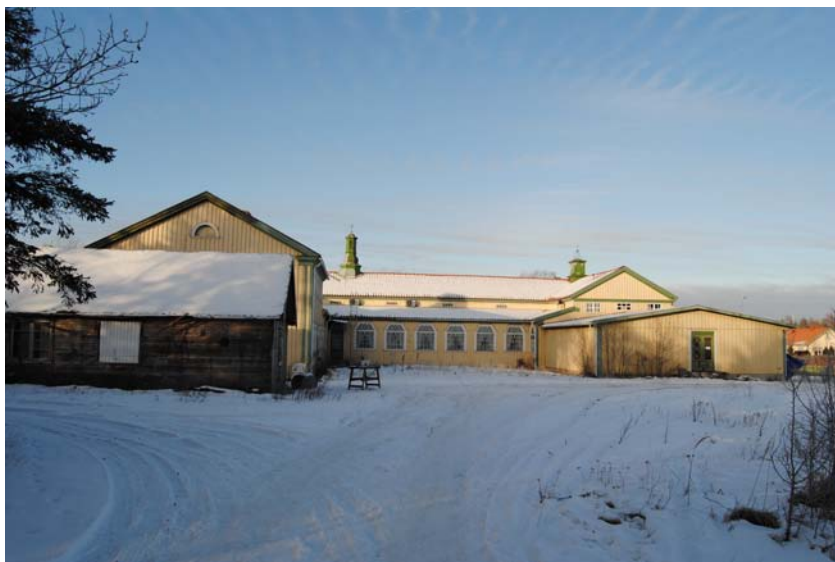
*Vy från baksidan av hotellet.  
I förgrunden t v ligger den-  
förfallna förrådsbyggnaden.*

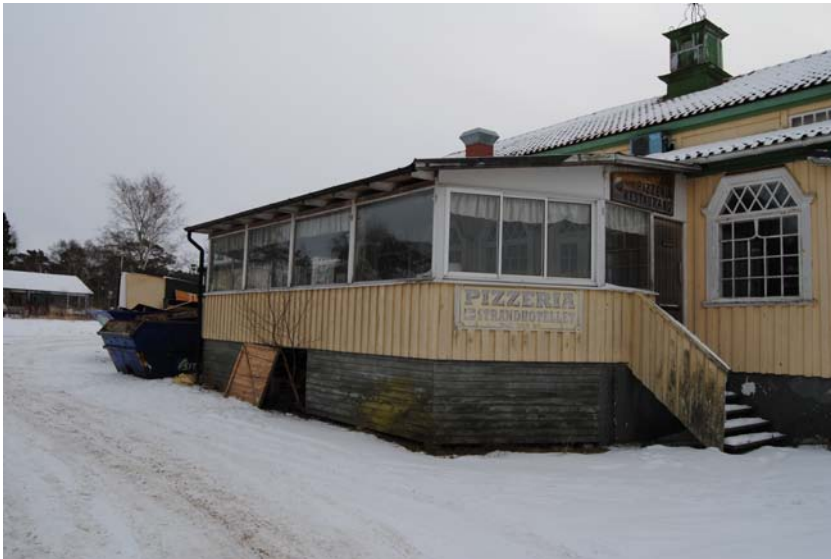
De tillbyggnader som gjorts under senaste decennierna har förvanskat byggnaden. När de är borta framträder den ursprungliga byggnadens arkitektur bättre.

*Den tillbyggda delen i norra änden som ska rivas.*

De tillbyggnader som tillkommit under senare decennier, skall rivas. Det gäller den f d pizzeriautbyggnaden med pulpettak i norr samt den åt öster vidbyggda, fönsterlösa köksdelen med flackt sadeltak. Även trädäcket utmed loggian skall tas bort.

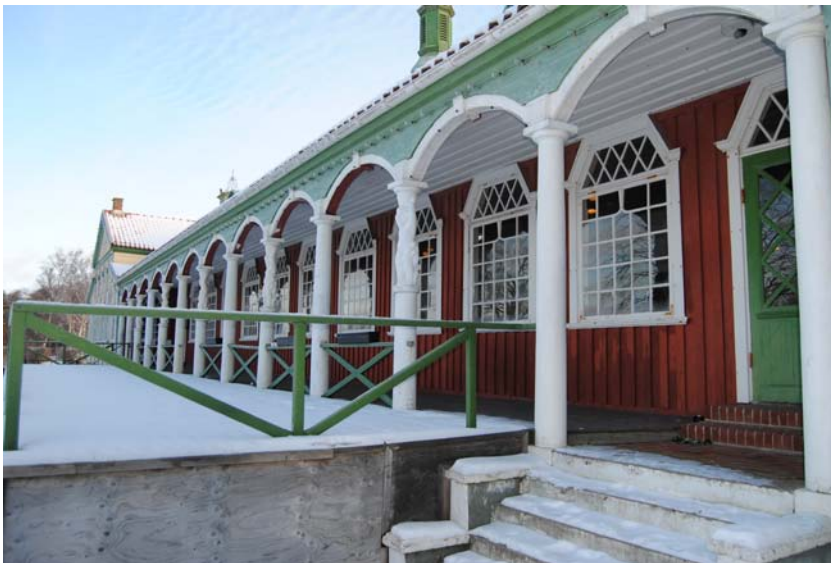
*Loggian. Den påbyggda verandadäcket framför ska rivas.*

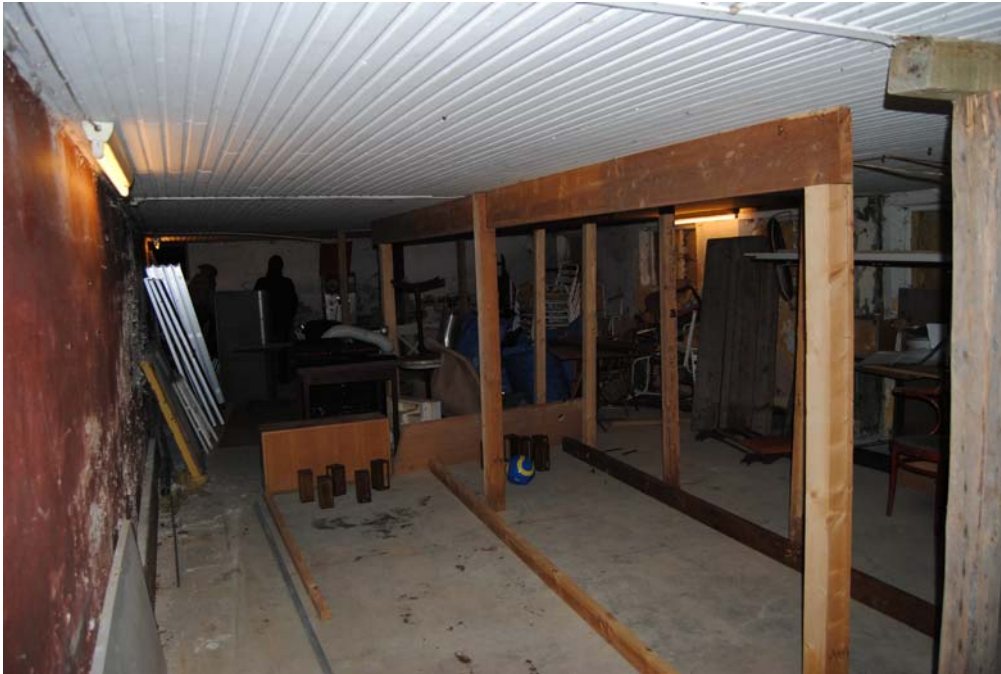
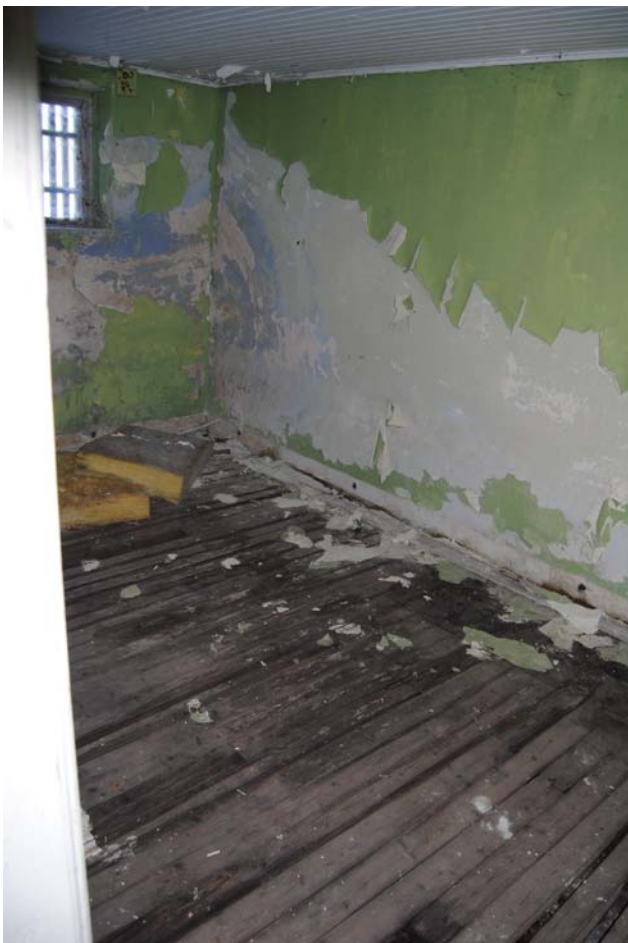
*Källaren har vissa fuktproblem som bör åtgärdas. T v ett fuktskadat brädgolv, ett något märkligt val av material i denna miljö kan tyckas.*
