ÅKRABERGS LADUGÅRD

Renovering av byggnadsminne

Dokumentation av en byggnadsrenovering

Åkrabergs ladugård, Åkraberg 1:12, Värö socken, Varbergs kommun

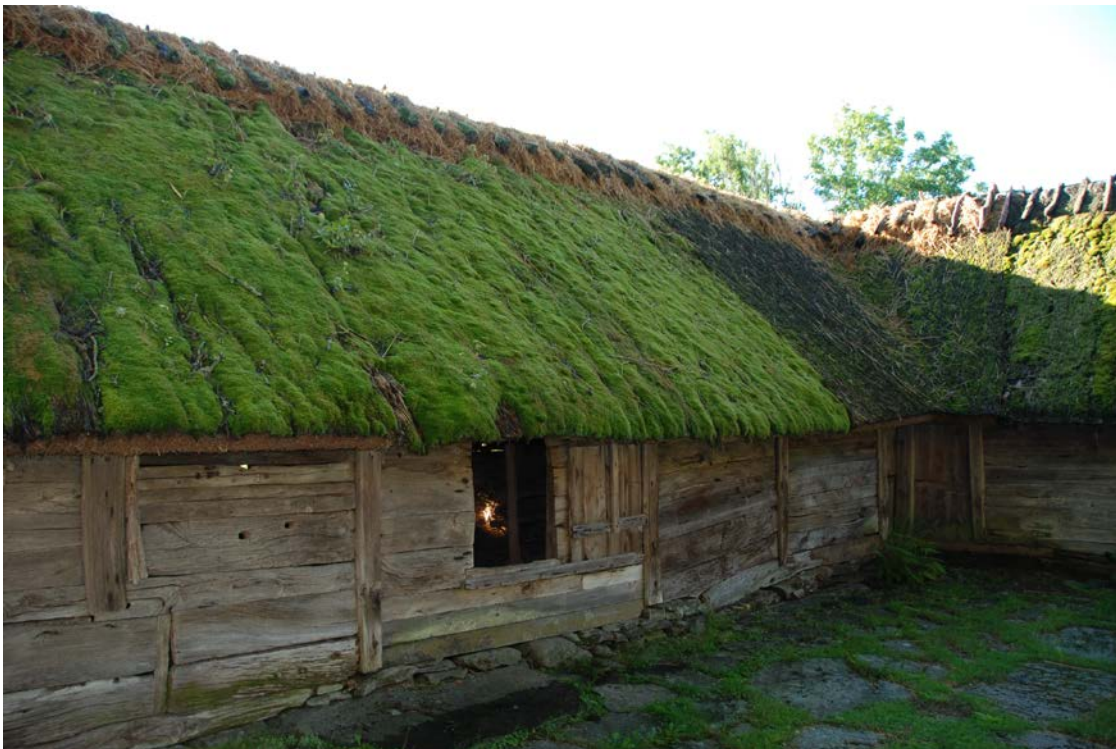
Ny ryggning av halm på östra längan.

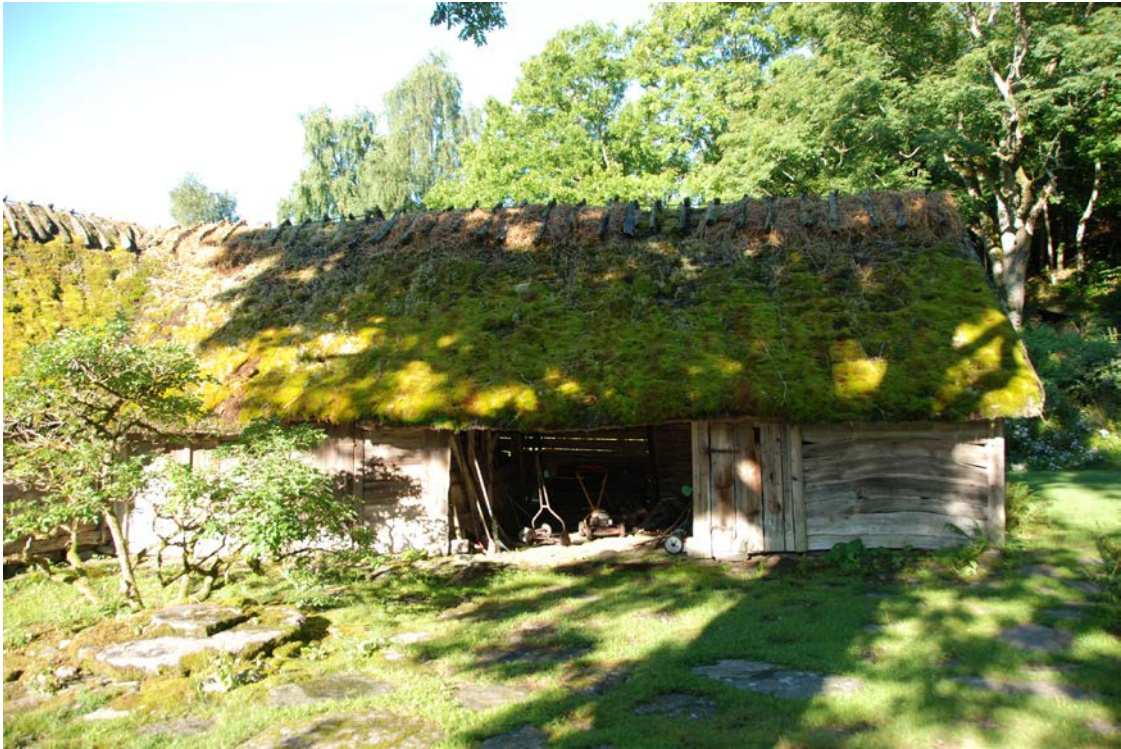
Ny ryggning på västra länkan.

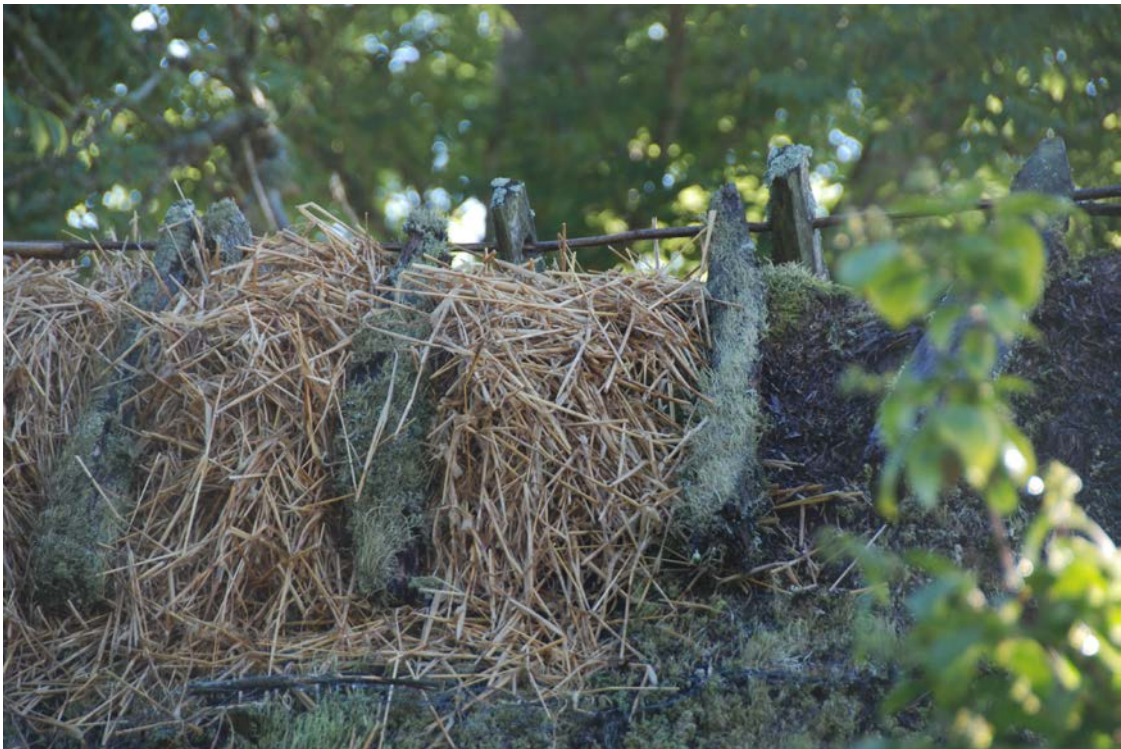
Käpparna som håller pollarna var generellt sett i väldigt dåligt skick och har bytts ut mot nya, av hassel.

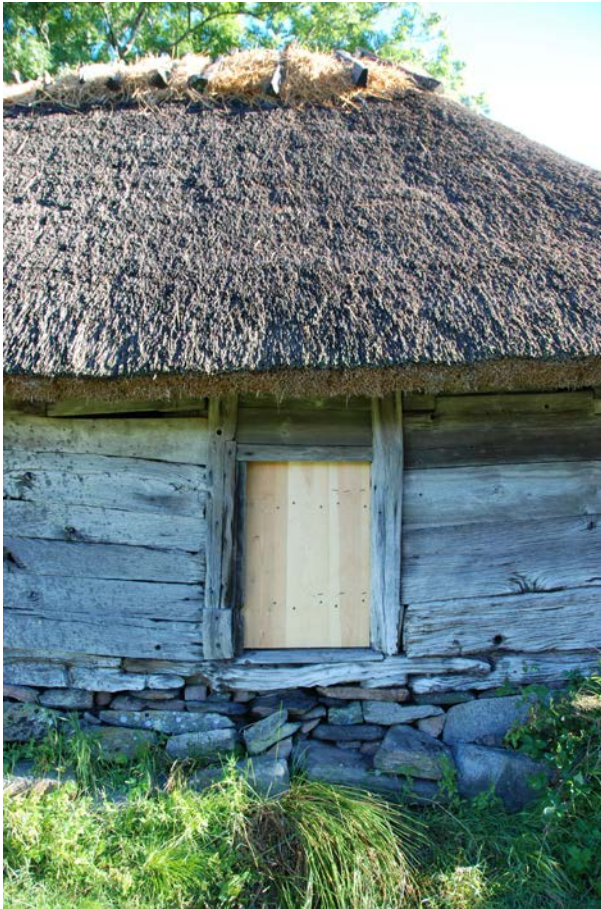
Luckan på utsidan av den södra längans östra del var i väldigt dåligt skick och har bytts ut mot en nytillverkad. Stengrunden under luckan hade dessutom vandrat ut och den har lagts tillbaka.

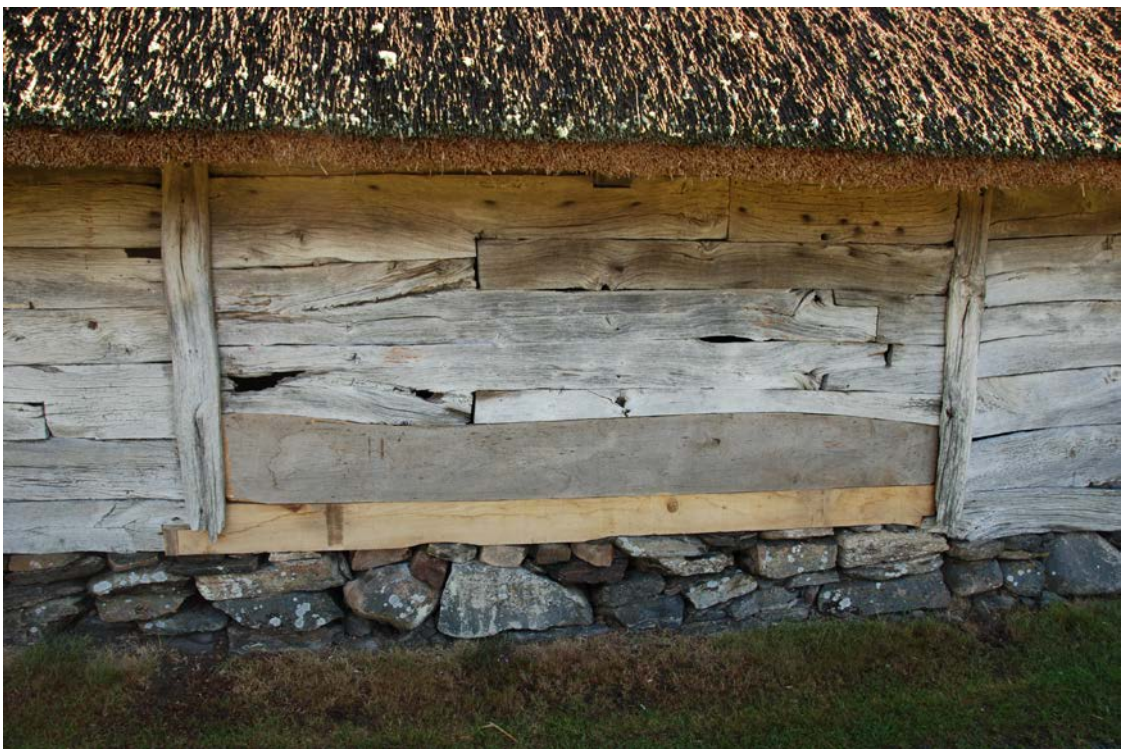
Justerade befintliga bålar samt nytillverkade, till vänster om körporten på utsidan av den södra längan.

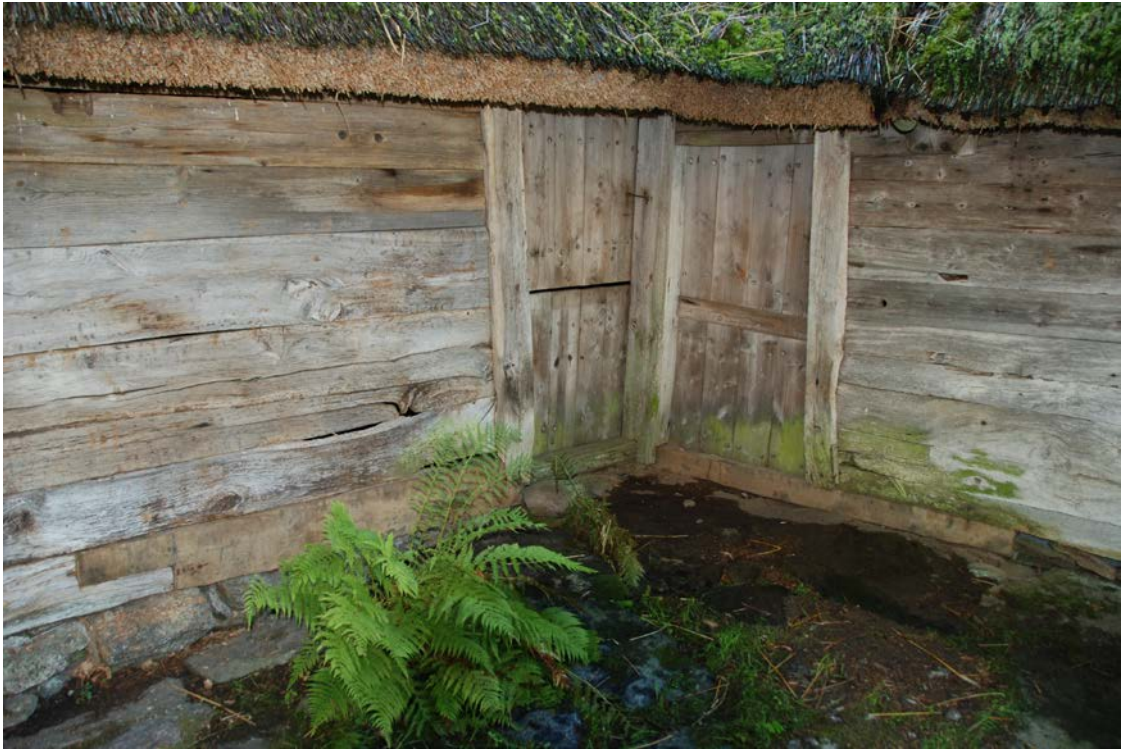
Iordningsatt skiftesverk och utbytta delar samt upplyfta stenar, i innerhörnet mellan östra och södra längan.

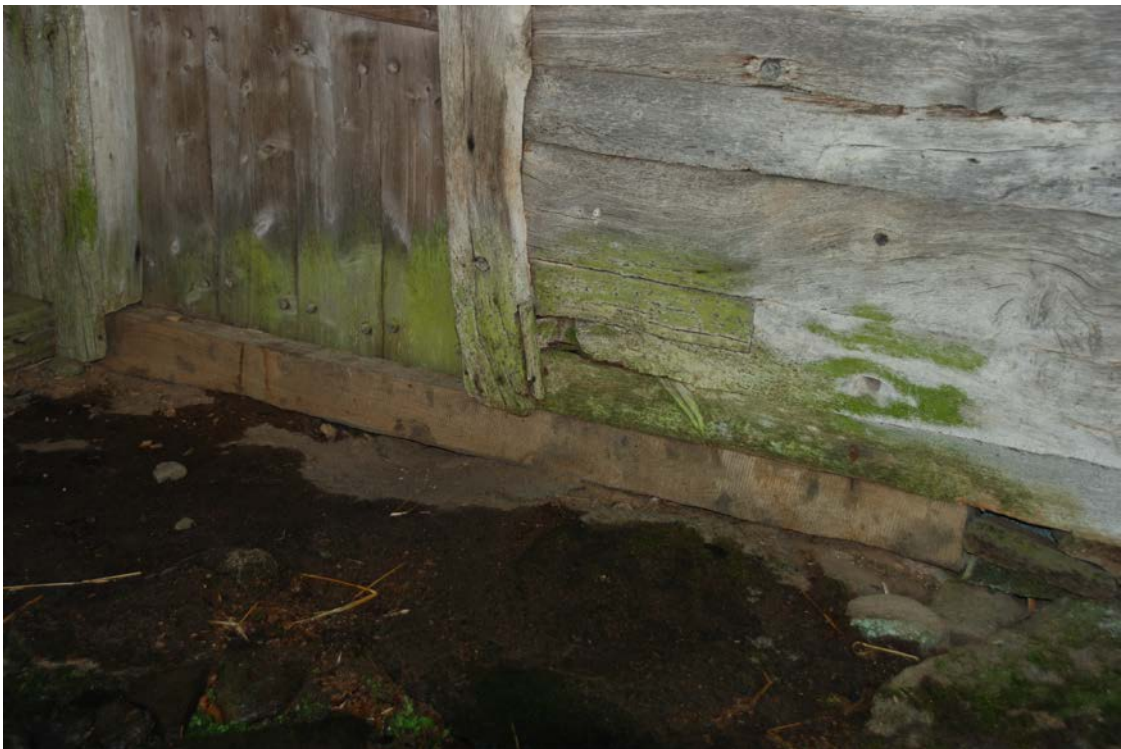
Ny syll.

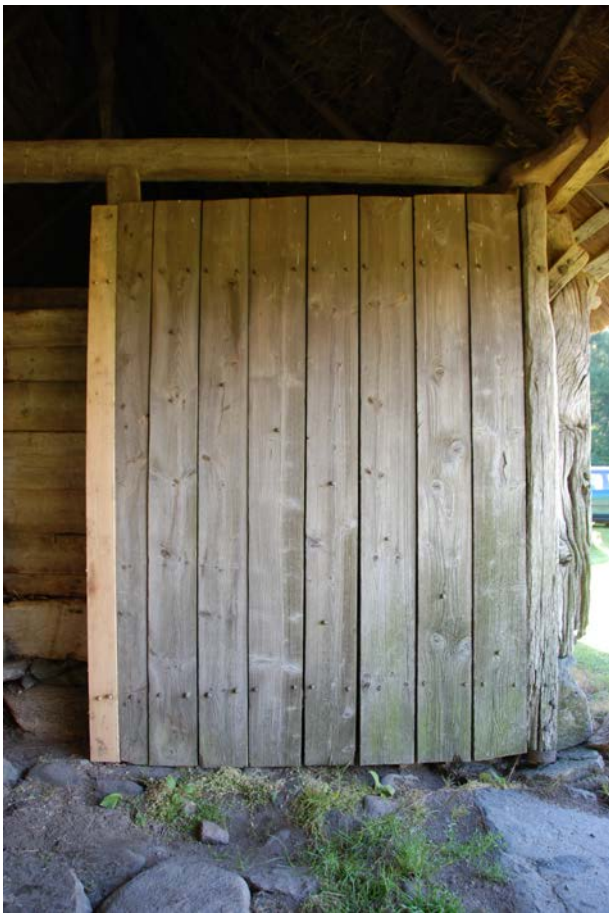
Bytt del i port.

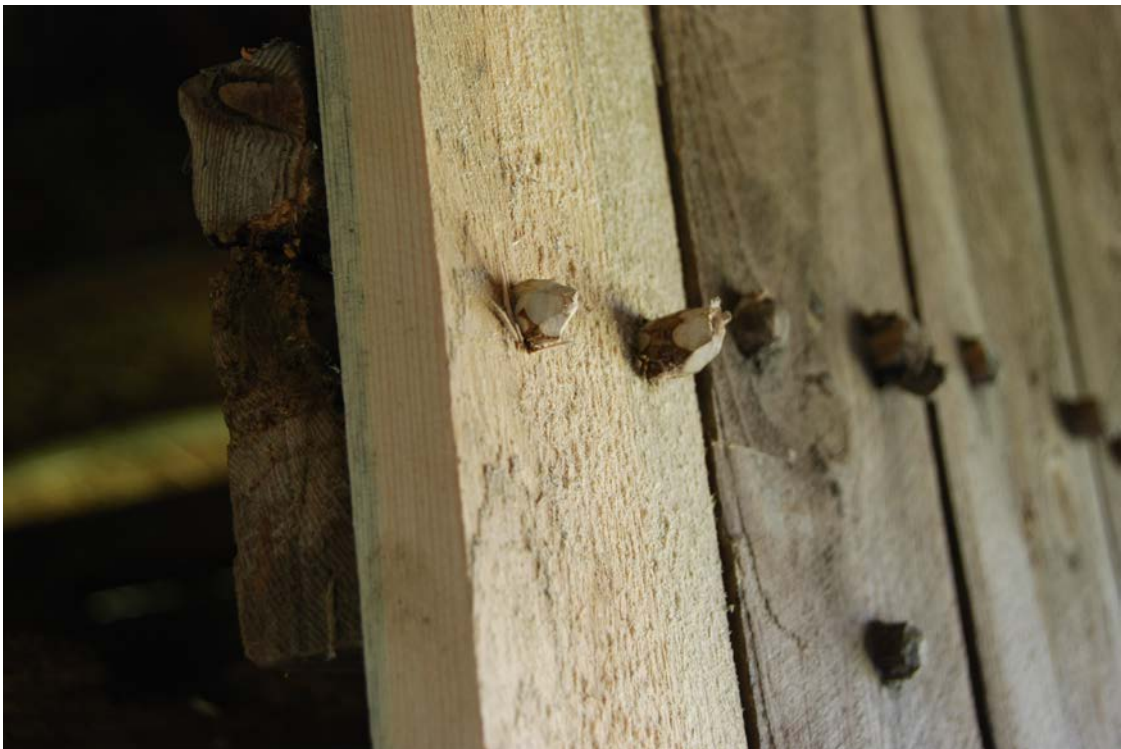
Infästning.

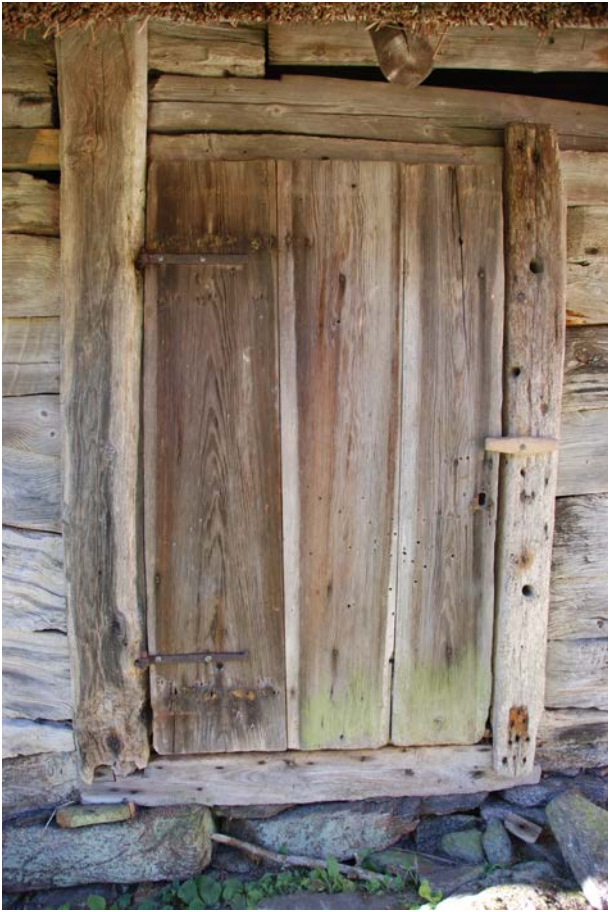
Justerad lucka på insidan av den södra längan, till höger om porten. De befintliga gångjärnen var i mycket dåligt skick och har bytts ut mot andra äldre gångjärn. En hasp har också nytillverkats.

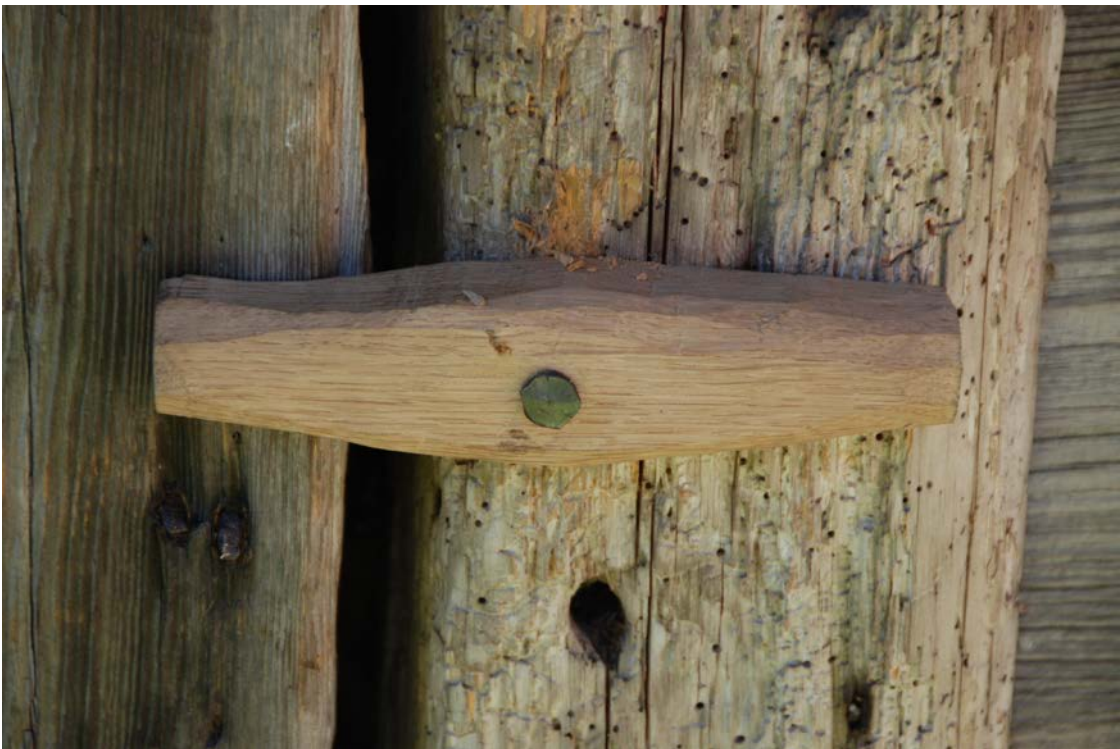
Den nytillverkade haspen i närbild.

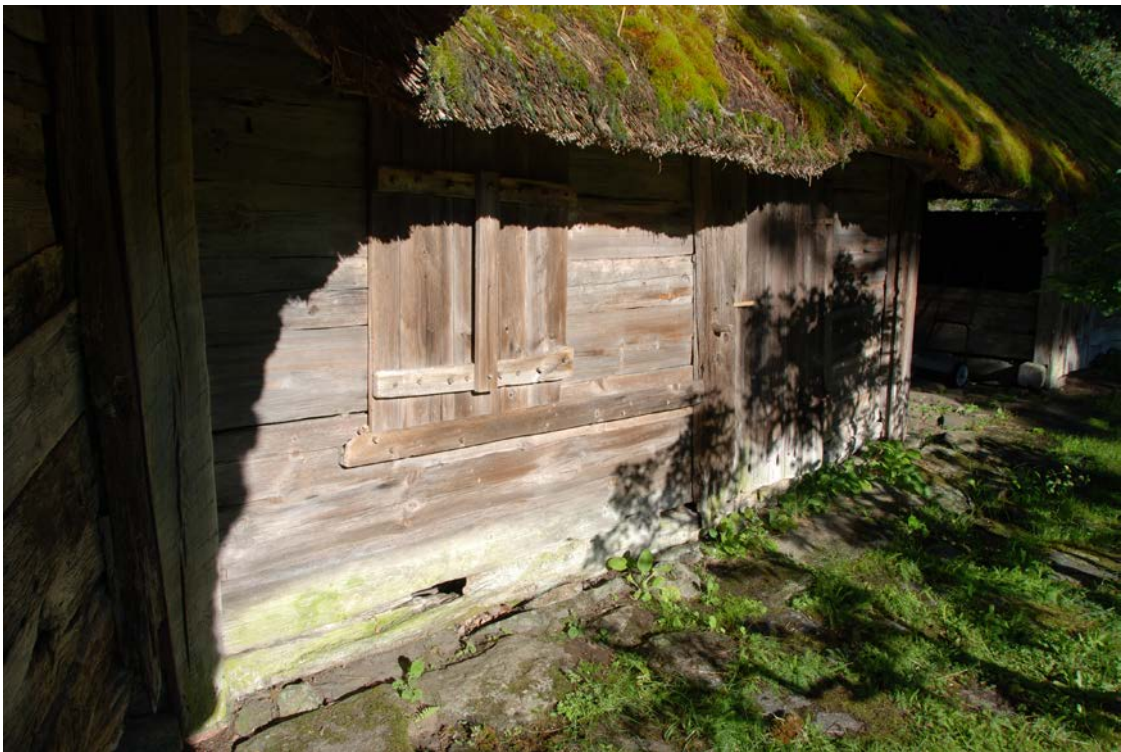
På insidan av den västra längan har dragluckan justerats och luckan till höger om den har fått en ny stoppinne.

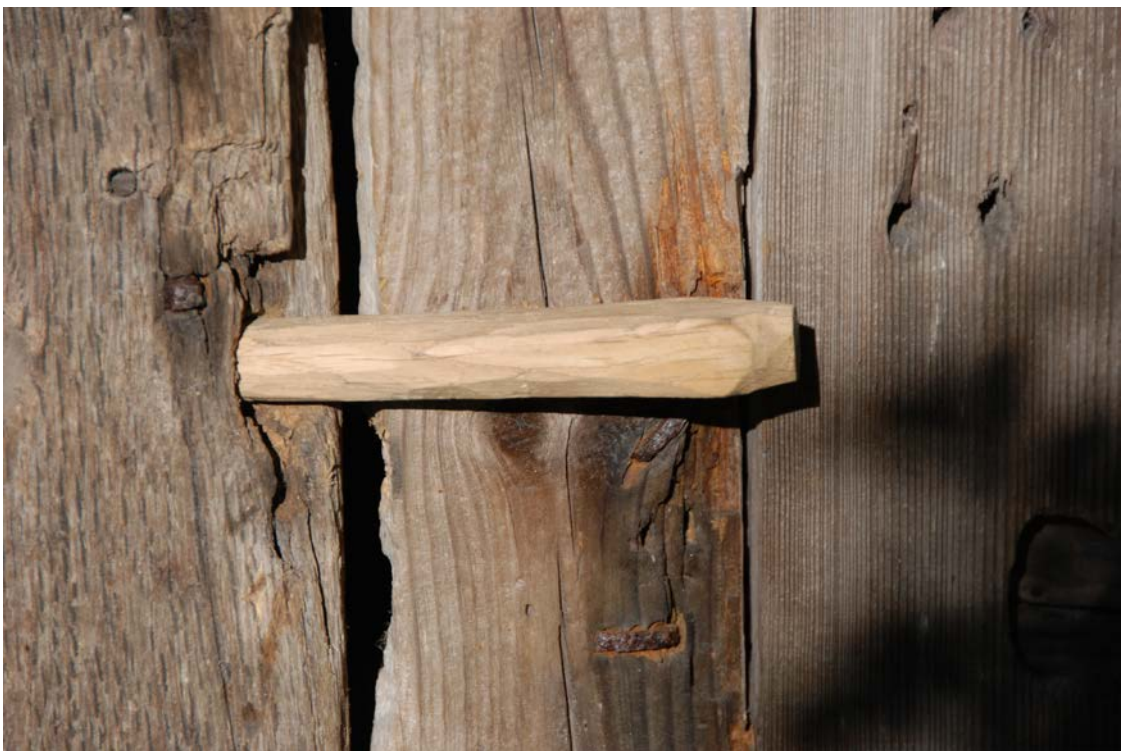
Ny stoppinne.
