# TULLHUSET

## Antikvarisk förundersökning

Halmstad 2:49, Halmstads kommun

2013:27

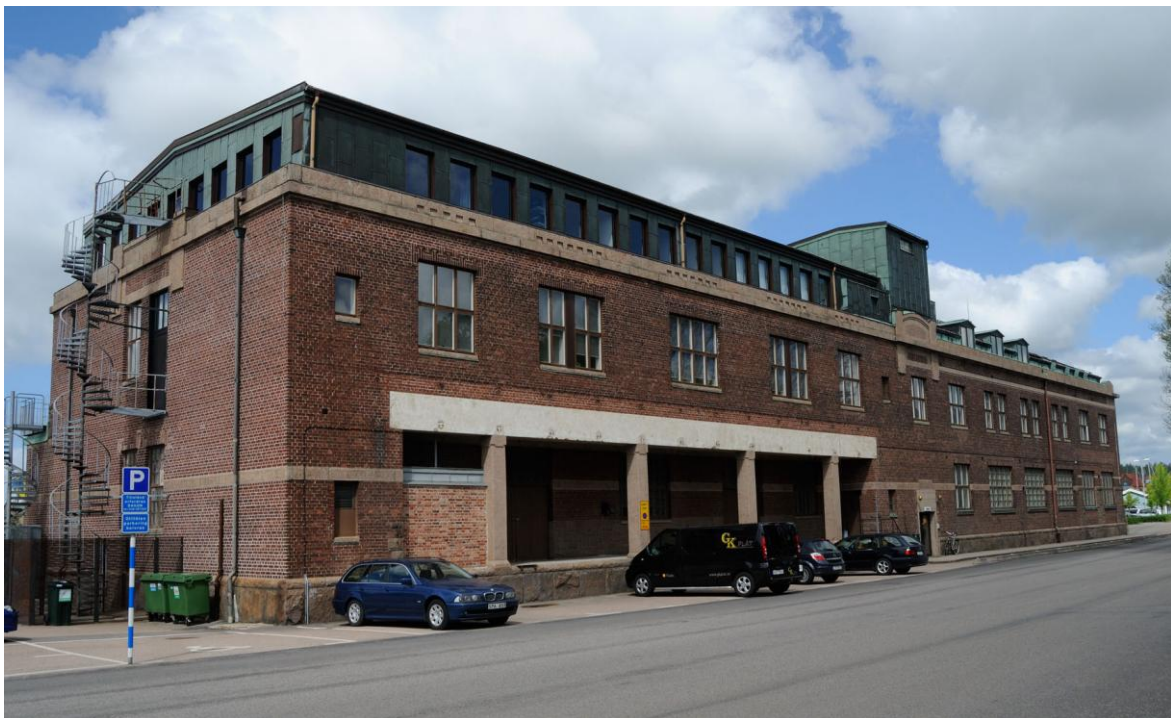
*Västra fasaden. I södra delen har det påbyggda takpartiet delvis förändrat byggandens karaktär. Kopparplåten sammanlänkar i viss mån byggnadens olika takutformningar. Den indragna plattformen med sina granitkolonner och toärgående betongbalk ger här särskild karaktär åt byggnaden.*

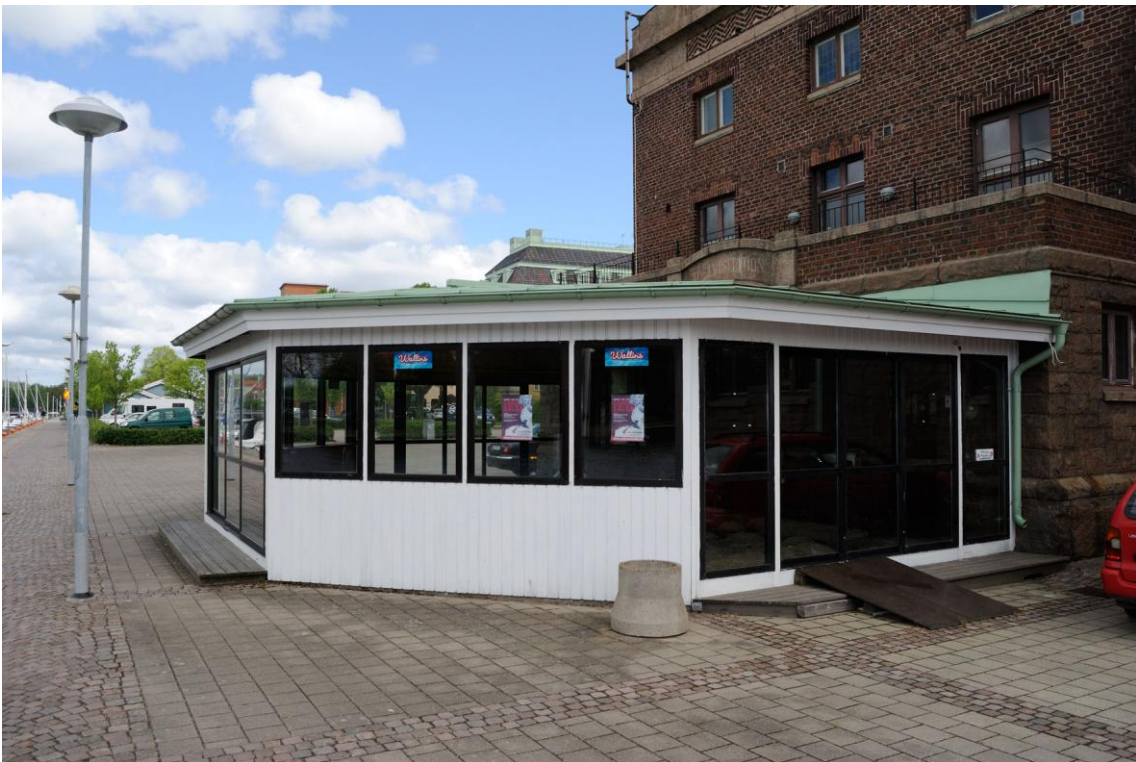
4. Åtgärden är en förbättring av nuvarande utförande men ur arkitektonisk synvinkel är det glasade uterummet en illa anpassad tillbyggnad som bl a döljer bottenvåningens fasad. Något bygglov för utbyggnaden tycks ej finnas! På sikt bör det tas bort.

*Det glasade uterummet ansluter dåligt till byggnadens arkitektur. Dess byggnadsår och bakgrund har ej kunnat klarläggas – bygglovshandlingar tycks saknas i byggnadsnämndens arkiv.*

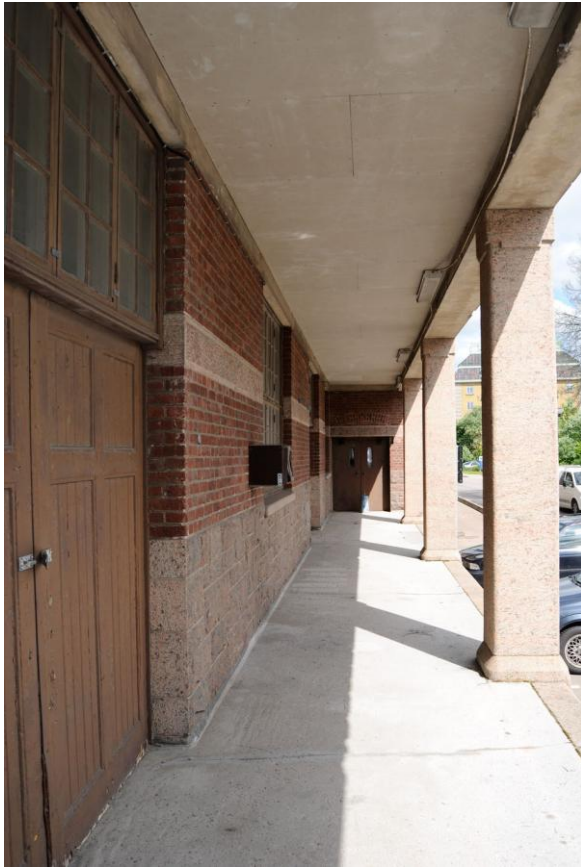
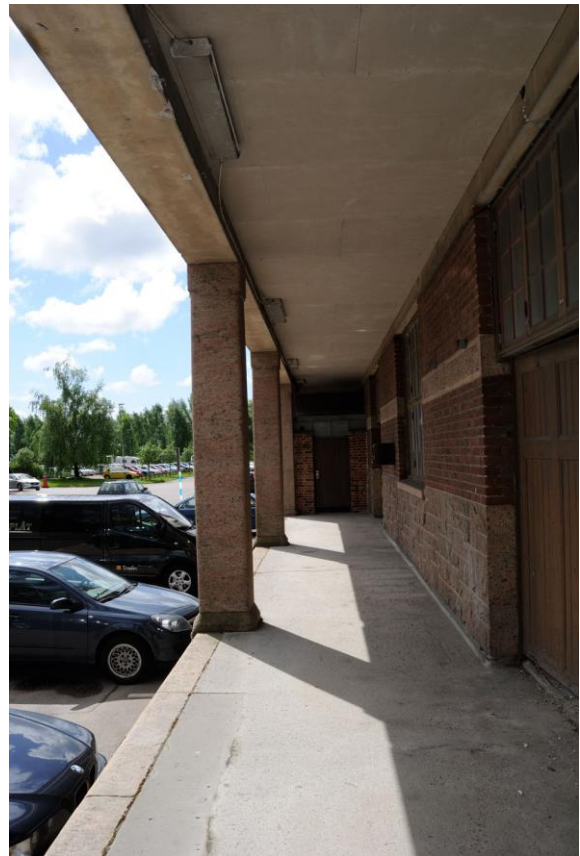
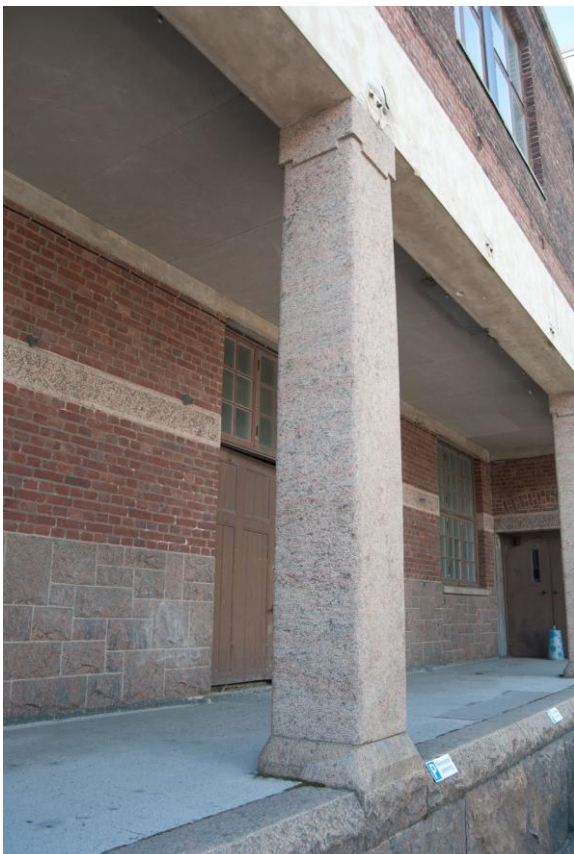
1. Åtgärden innebär ett oåterkalleligt ingrepp i byggnadens stomme och bedöms som ej förenlig med byggnadens kulturhistoriska status. Åtgärden innebär att den ursprungliga, i huggen sten och tegel murade, ytterväggen måste rivas. Den föreslagna nya väggen skulle delvis täcka kolonnerna och förändra byggnadens karaktär i denna del. Eventuellt kan utrymmet mellan den befintliga indragna väggen och kolonnerna byggas in men då måste åtgärden vara fullt reversibel. Ur arkitektonisk och även pedagogisk synvinkel bör man i första hand dock bibehålla dagens utförande.

*Den indragna plattformen mot Strandvägen användes för järnvägstrafiken. Spår gick då in intill byggnaden. Notera de påkostade, äkta materialen, såsom i granitpelarna.*

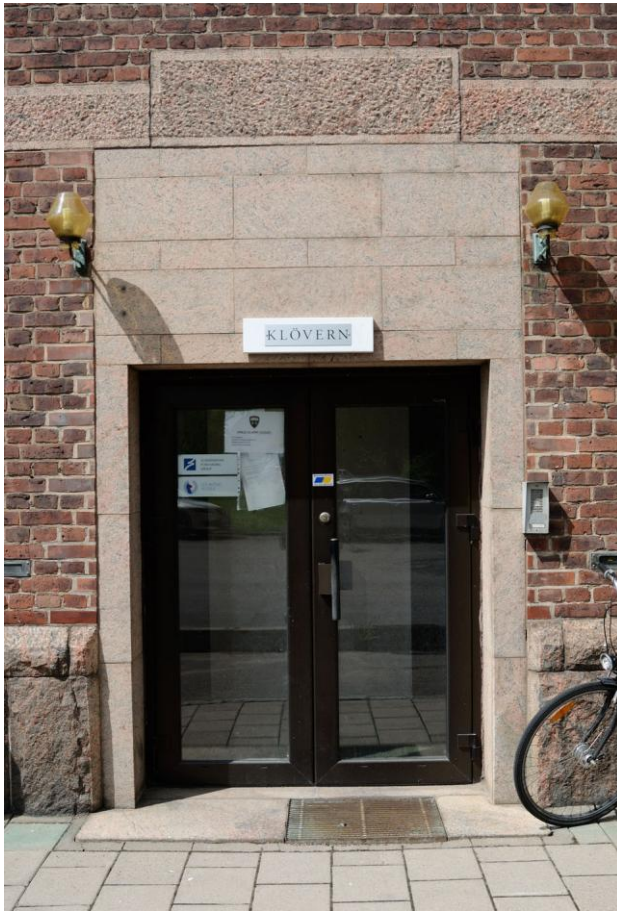
*Entrén mot Strandvägen. Byggs om på 1950-talet. Dörröppningen var tidigare högre. Den moderna dörren ansluter dåligt till arkitekturen.*

2. Åtgärden är förenlig med byggnadens kulturhistoriska status. En bättre anpassad entrédörr bör sättas in.
3. Åtgärden är tveksam ur kulturhistorisk synpunkt. Skyltarna hamnar i mycket exponerat läge och upptar en alltför stor plats på fasaden. Ett bättre alternativ är i detta fall en fristående samlingsskylt. Kommunens skyltpolicy bör följas.

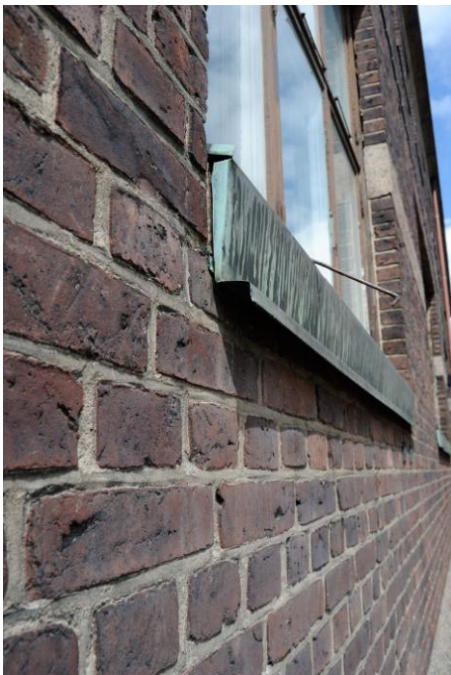
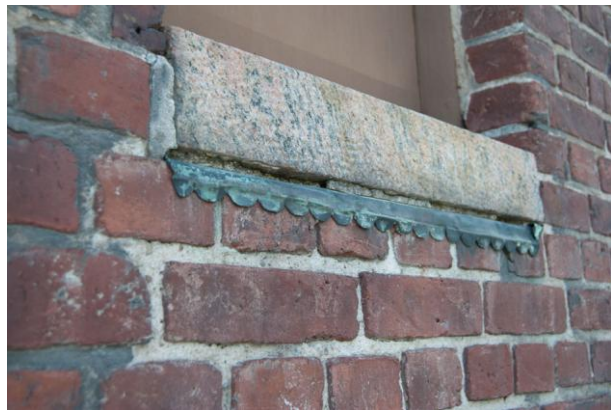
*Detalj av fönster på östra fasaden. Sentida klumpiga plåtbeslag (t v) döljer fönsterbänken (solbänken) i granit och det ursprungliga nätta plåtblecket därunder (ovan).*

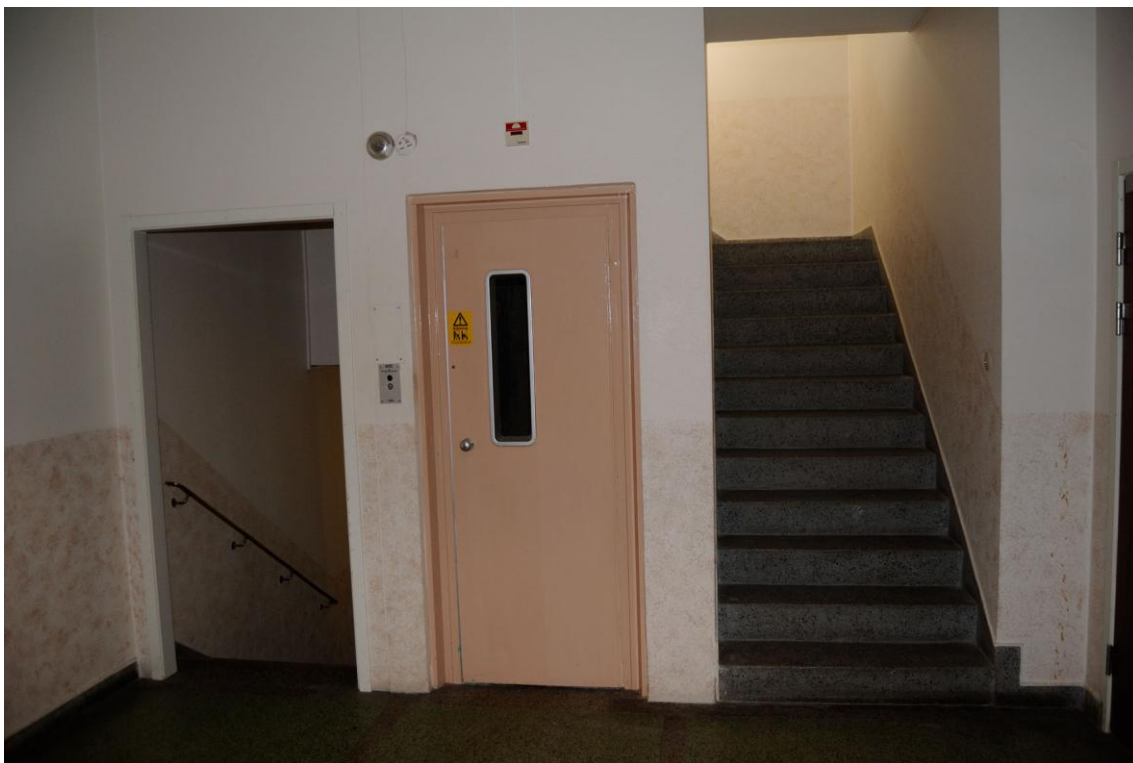
11. Befintligt trapphus från 1950-talet är av ringa arkitektoniskt värde. Ingreppet berör delvis den ursprungliga stommen. Åtgärden anses dock förenlig med byggnadens kulturhistoriska status.
12. Åtgärden är förenlig med byggnadens kulturhistoriska status.
13. Se punkt 1. Samma resonemang för interiören. Invändigt synliga tegelväggar med putsinslag är karaktärsskapande och bör generellt behållas. Eventuella skador vittnar om byggnadens tidigare verksamhet och bör kunna accepteras.

*Det på 1950-talet ombyggda östra trapphuset.*
