# UTHUS PÅ ÖSTERTULL

Rivningsdokumentation

Östertull, Lagaholm 2:8, Laholms stadsförsamling, Laholms kommun

2013:38

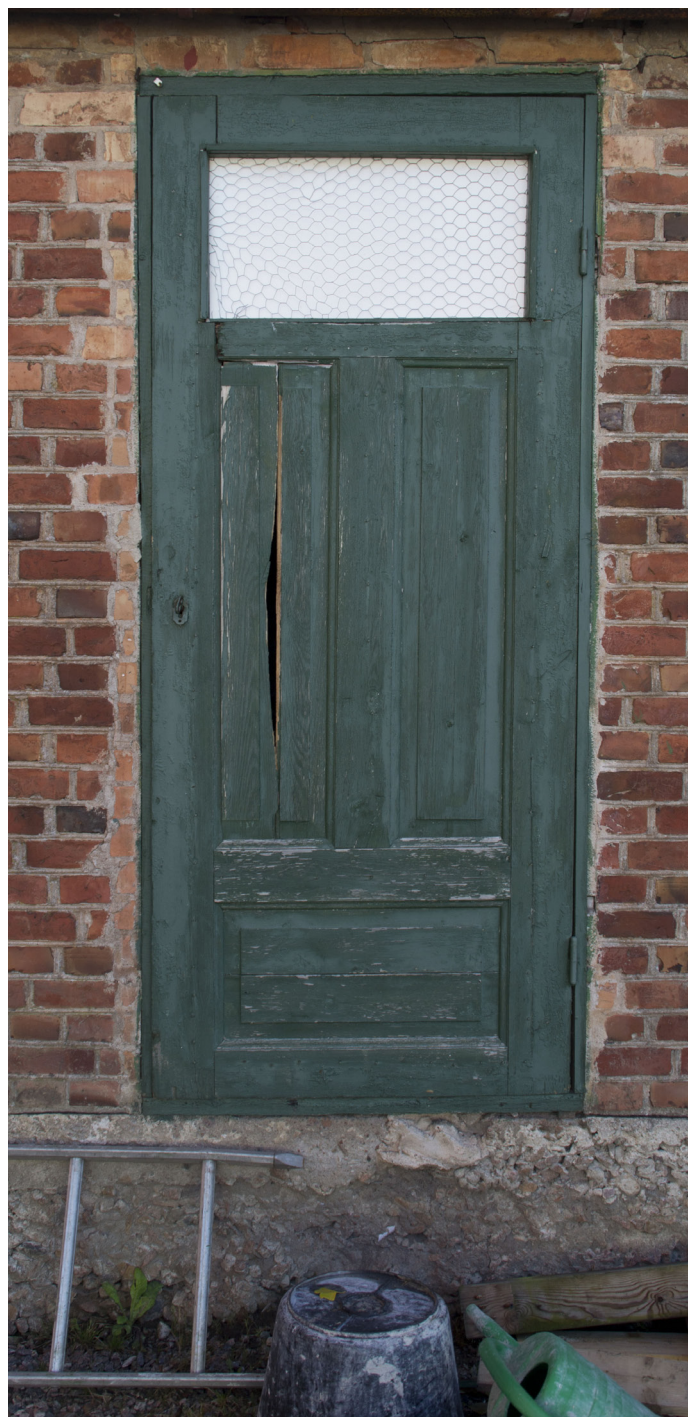
Ovan: En spegeldörr in till förrådet.

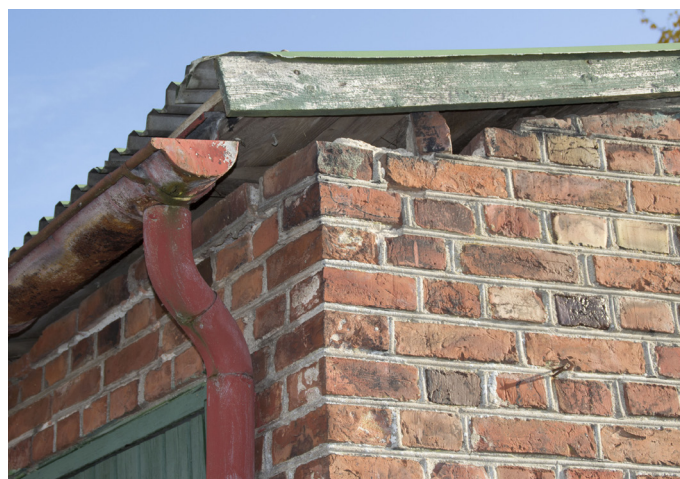
Nedan: Huset har ett enkelt brädtak täckt med korrugerad plåt.

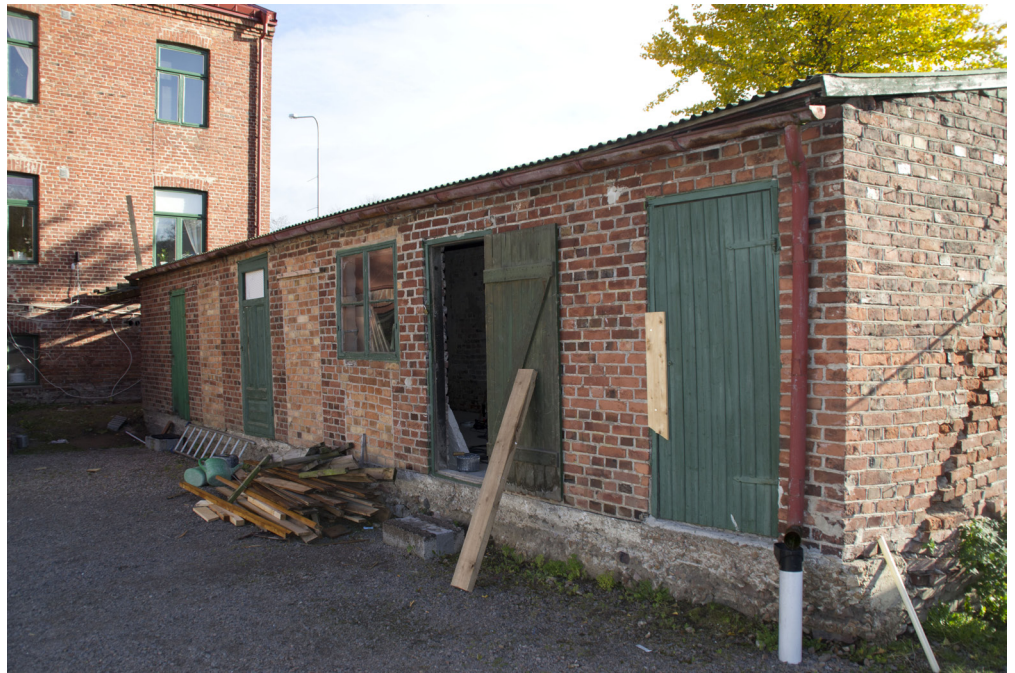
*Uthuset har fyra trädörrar samt ett fönster kvar, men fadaden uppvisar att det funnits fler öppningar som murats igen.*

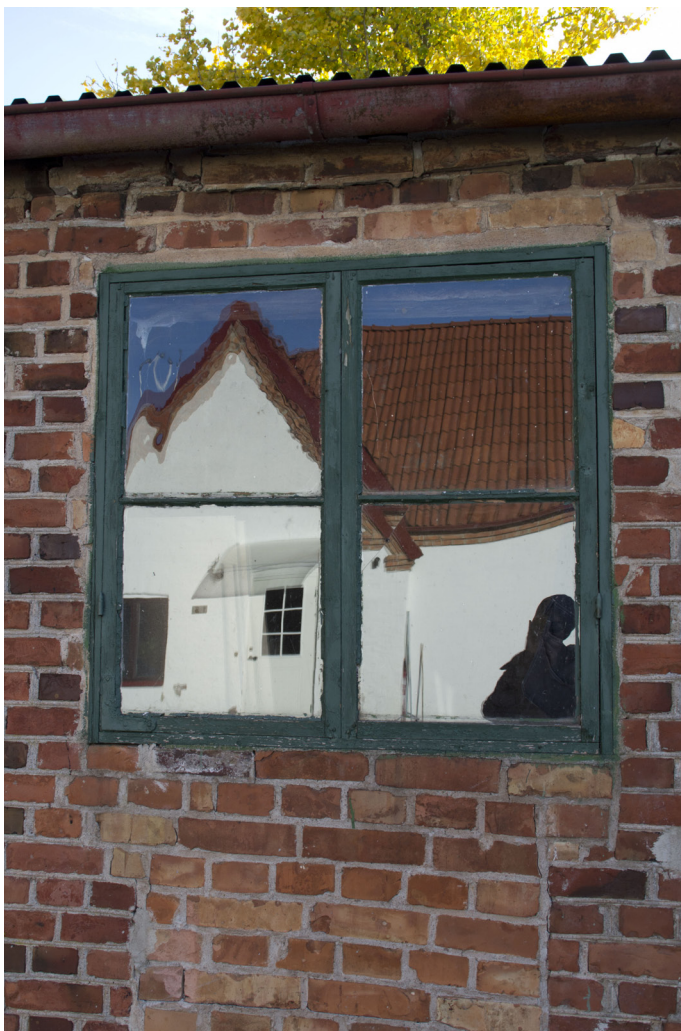
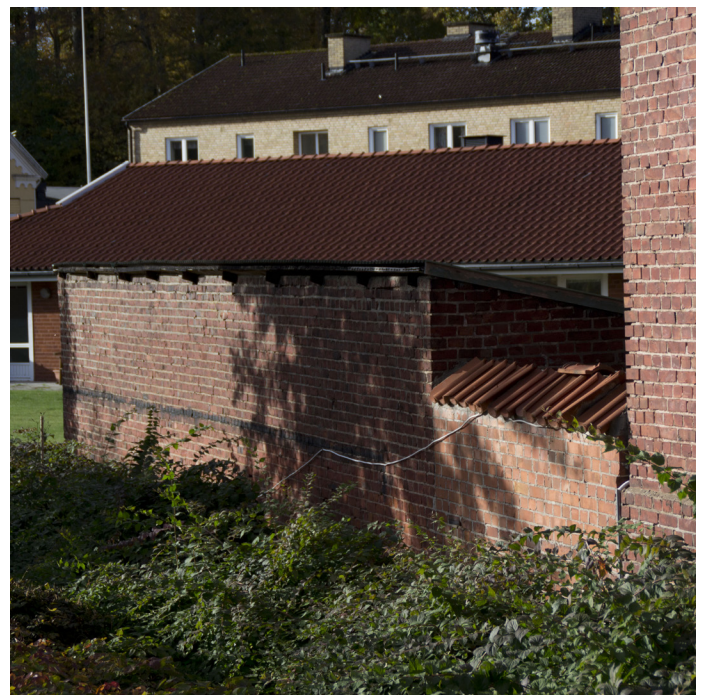
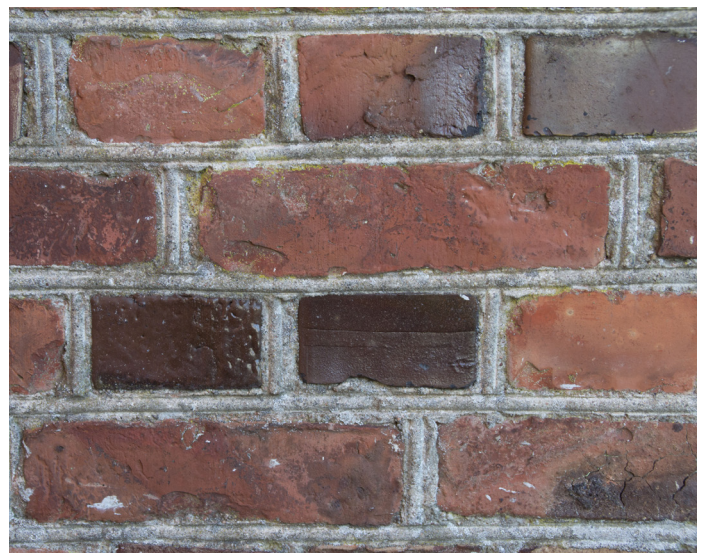
*Ovan: ett fönster återstår i byggnaden, ett träfönster med spröjs.  
Ovan till höger: byggnadens baksida med en liten mur mellan uthus och huvudbyggnaden.  
Nedan till höger: dekorativt formade fogar i husets murar.*

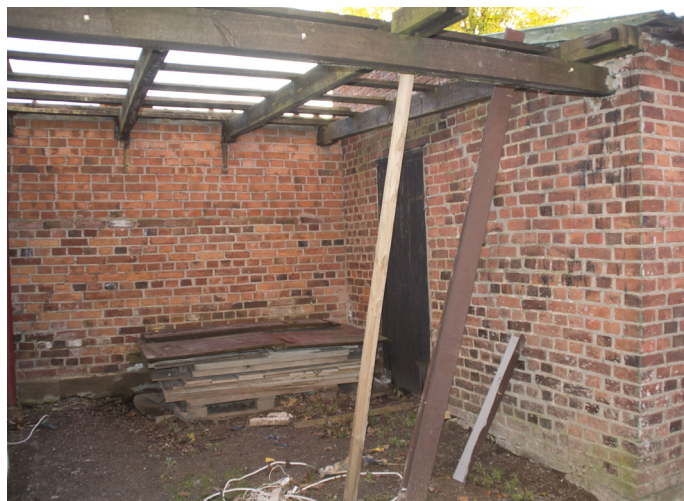
*Nedan: mellanrummet mellan uthus och huvudbyggnad.*

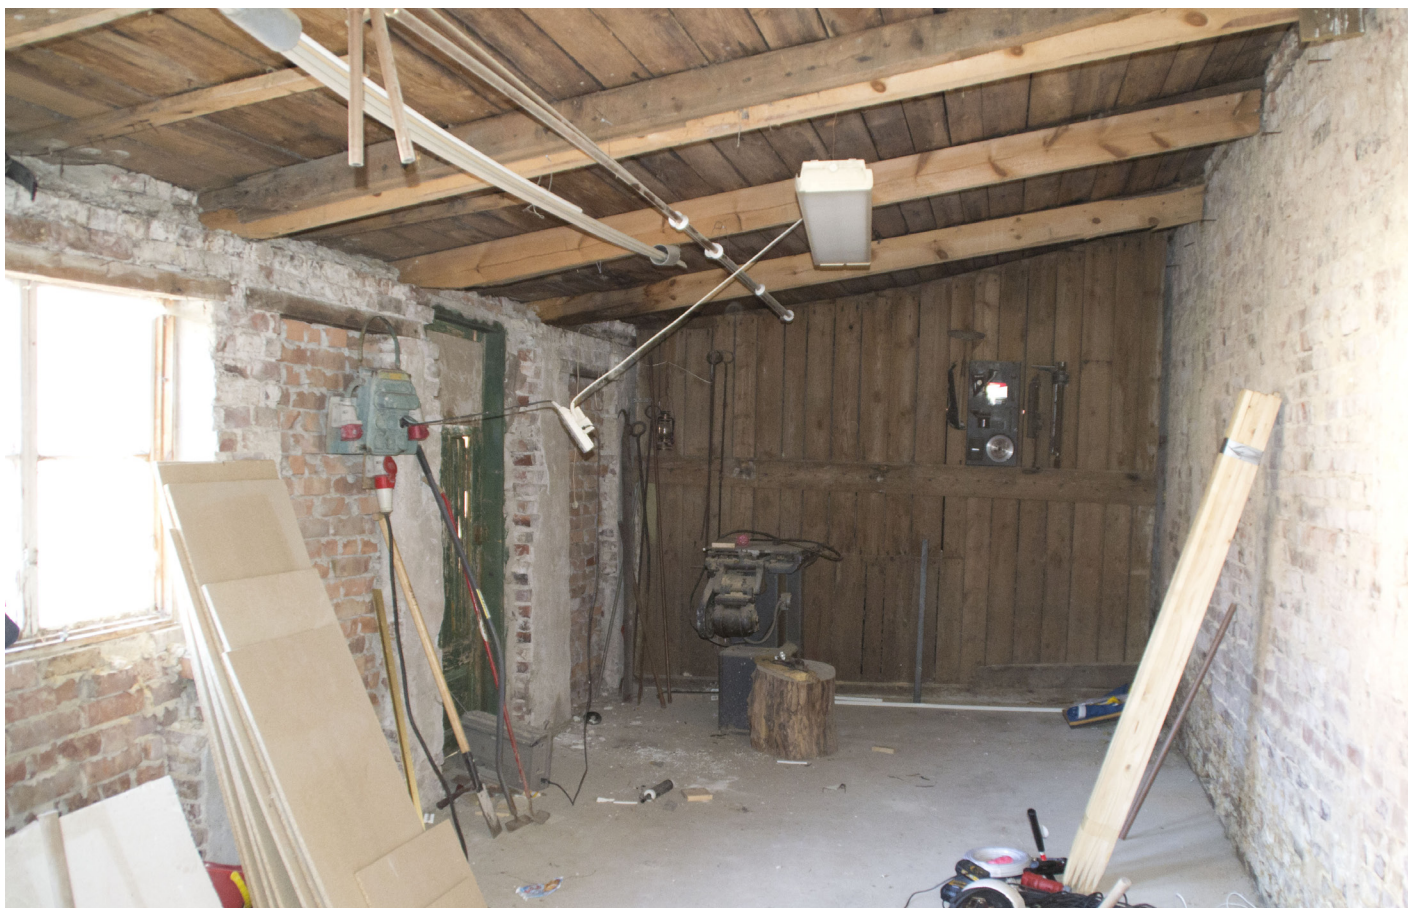
*Den enda återstående mellanväggen i norra delen av uthuset.*

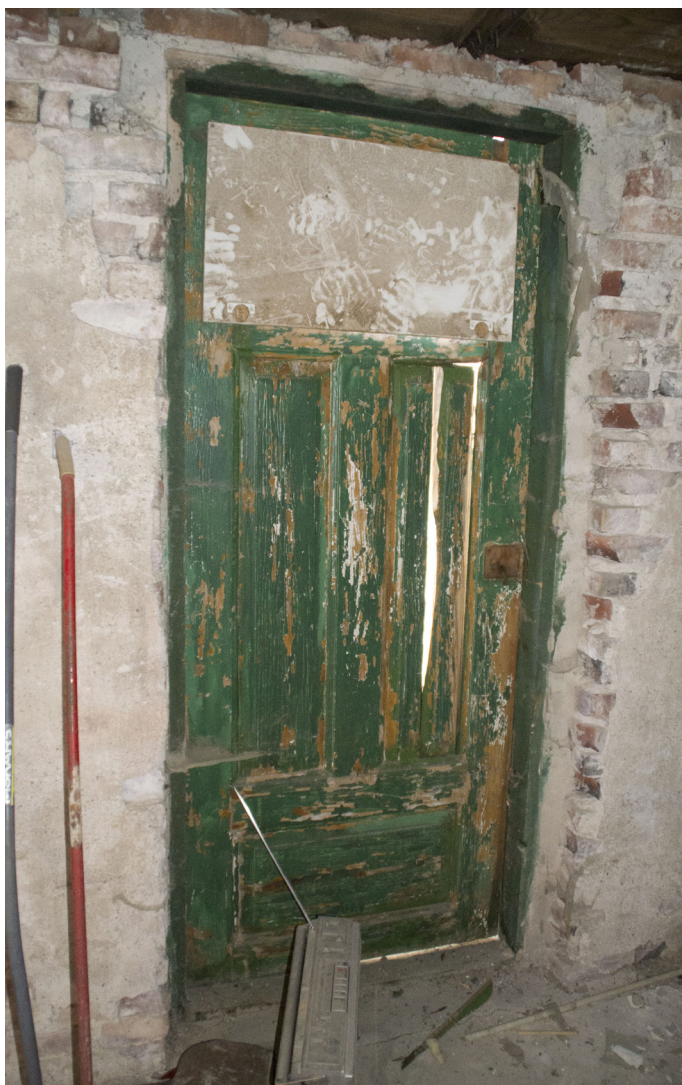
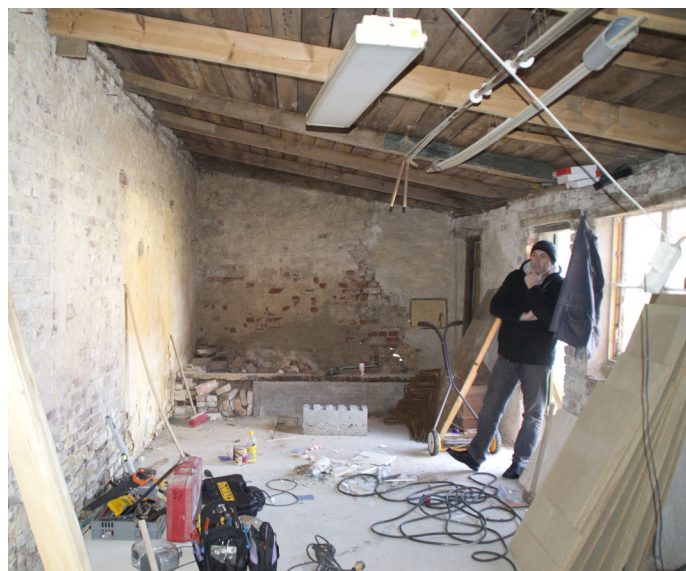
*Till vänster: Dörr från insidan.  
Ovan: huset mot söder från insidan.*
