STAFFENS HEMBYGDSGÅRD

Kulturhistorisk dokumentation, renovering av tak och skorsten

RAPPORT ÖVER RENOVERING

Olofsbo hembygdsgård, Olofsbo 4:34, Stafsinge socken, Falkenbergs kommun

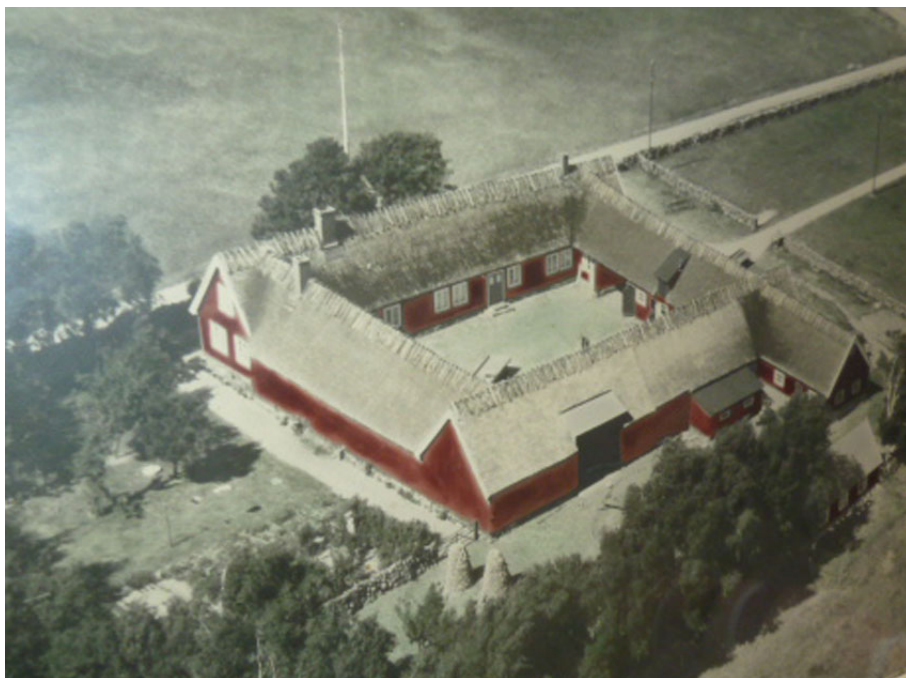
Äldre foto på Staffens där skorsten med ett enkelt krön syns.

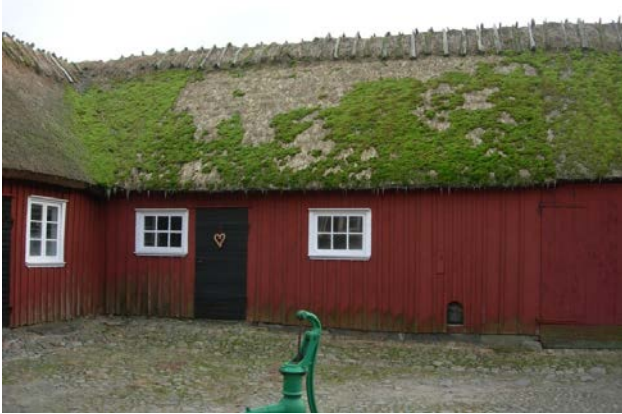
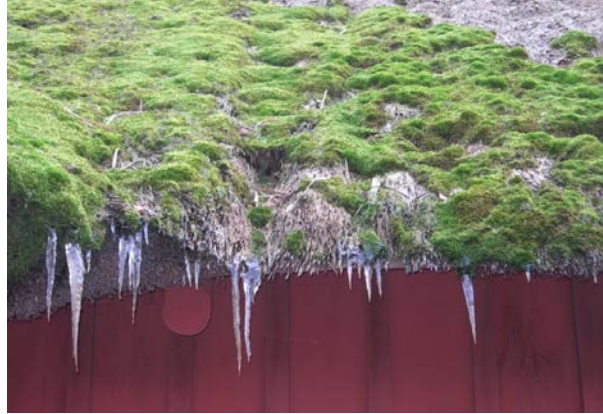
Halmtaket innan omläggning. Halmen var mossbeväxt och höll mycket fukt.

Omläggning av halmtak

Omtäckning av Staffens halmtak sker kontinuerligt, med en yta nästan varje år. Täckningen har skett på samma sätt som tidigare. Befintlig halmtäckning har rivits ned på den södra längans norra del mot gården. Läggnig av ny halm av råg som har lagts på naturkäpp och bundits med rostfri ståltråd. Ryggning med havrehalm på underlag av tjärpapp. Ryggträna av ek är sammanbundna med armeringsjärn.

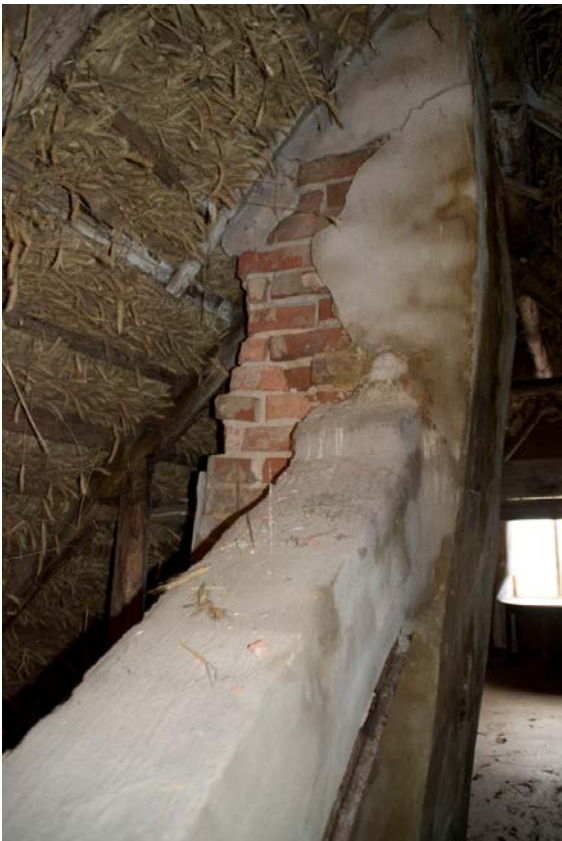
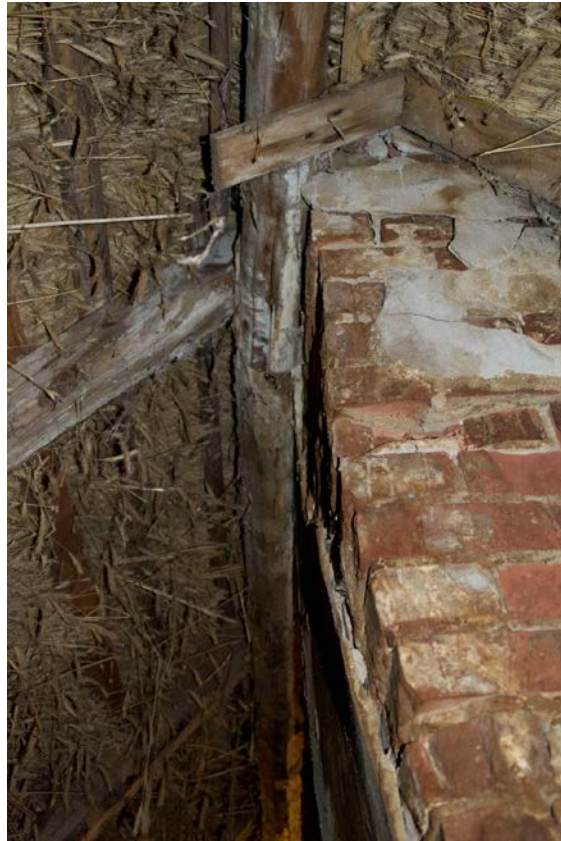
På platsen för en ursprunglig skorsten hade en modern, icke anpassad skorsten murats upp under senare delen av 1900-talet. Skorstenen och murstocken i den ”moderna” delen av bostadshuset är i mycket dåligt skick. Anslutning mellan tak och skorsten är otät, vatten har läckt in vilket lett till svår frostsprängning på murstocken på vinden. Skorstenen är inte längre godkänd för eldning. Den har heller inte använts för eldning på flera år, trots att det ännu finns en vedspis i köket och kakelugn i stugan. Skorstenen används dock som ventilation från badrum och avlopp. Då den är relativt otät kommer det upp fuktig luft även inne i skorstenen. Det fanns åtta pipor, då skorstenen tjänat fler eldstäder, bl.a. en bakugn vilken sedan länge är flyttad till bykstugan i annan del av gården.

Skorstensstockens puts vittrade liksom tegelstenen. Även taknocken och anslutande takstolsdelar var fuktskadade pga inträngande regn.

Befintlig skorsten togs ned till stabil mur till i höjd med vindsbjälklaget. Den har återuppmurats till ett utseende som bedöms stämma överens med ett flygfoto taget 1929 på Staffens.

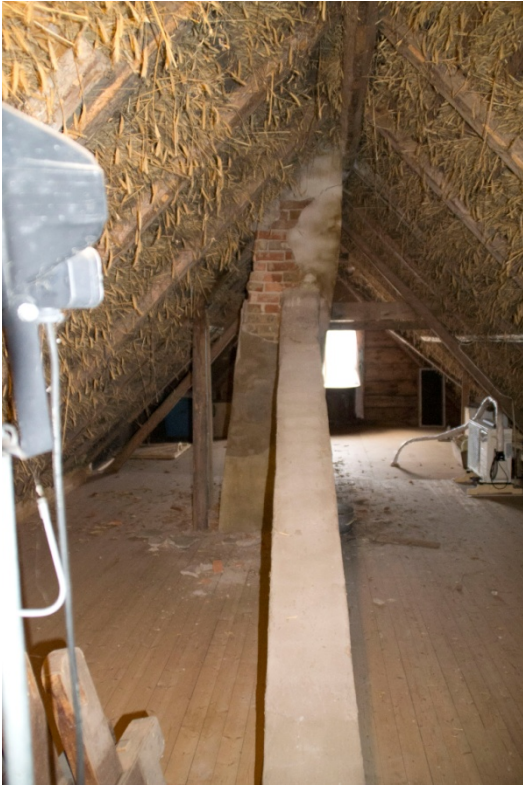
Galten från kakelugnen i stugan anslöt till murstocken på vinden.

Galten som en gång ledde röken från kakelugnen i storstugan har återanslutits till skorstenen enligt tidigare utseende. Övre delen av galten har putsats om.

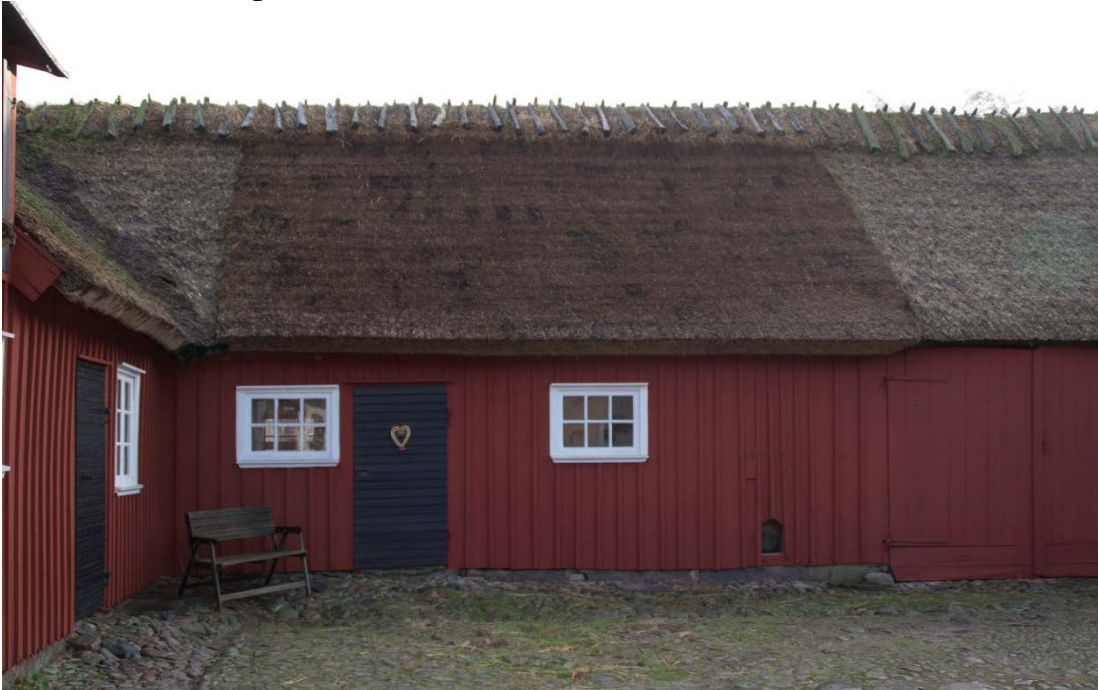
Aktuell etapp av halmtak, södra längan mot gården.

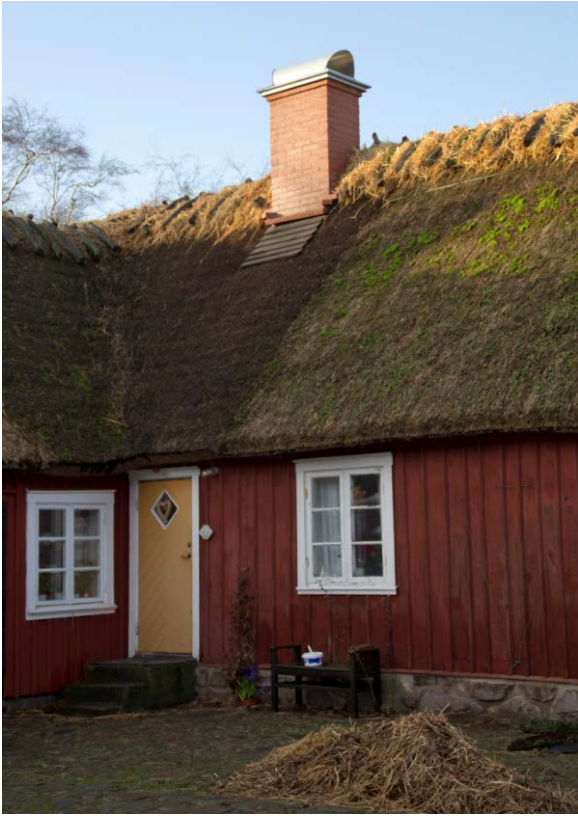
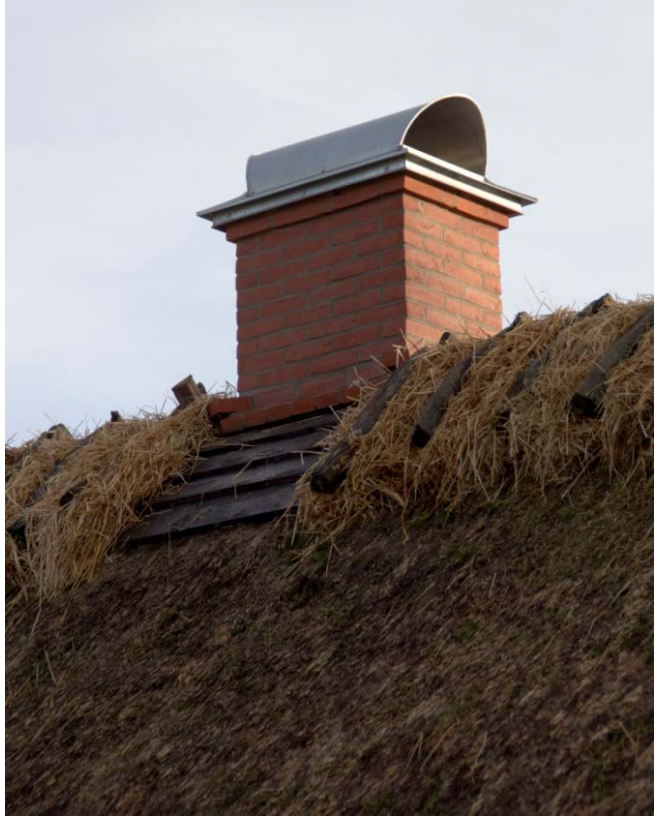
Skorstenen sedd från gården.

Ovan taknock har skorstenen murats med rödbränd tegelsten, Randers slaget massivt tegel modell RT 405. Stenen har murats med Weber 222 cement med tillsats av Weber Gullex kalkbruk.

Skorstenskrönet har beslagits med en huv av zinkplåt, förstärkt med rostfri plåt på insidan.

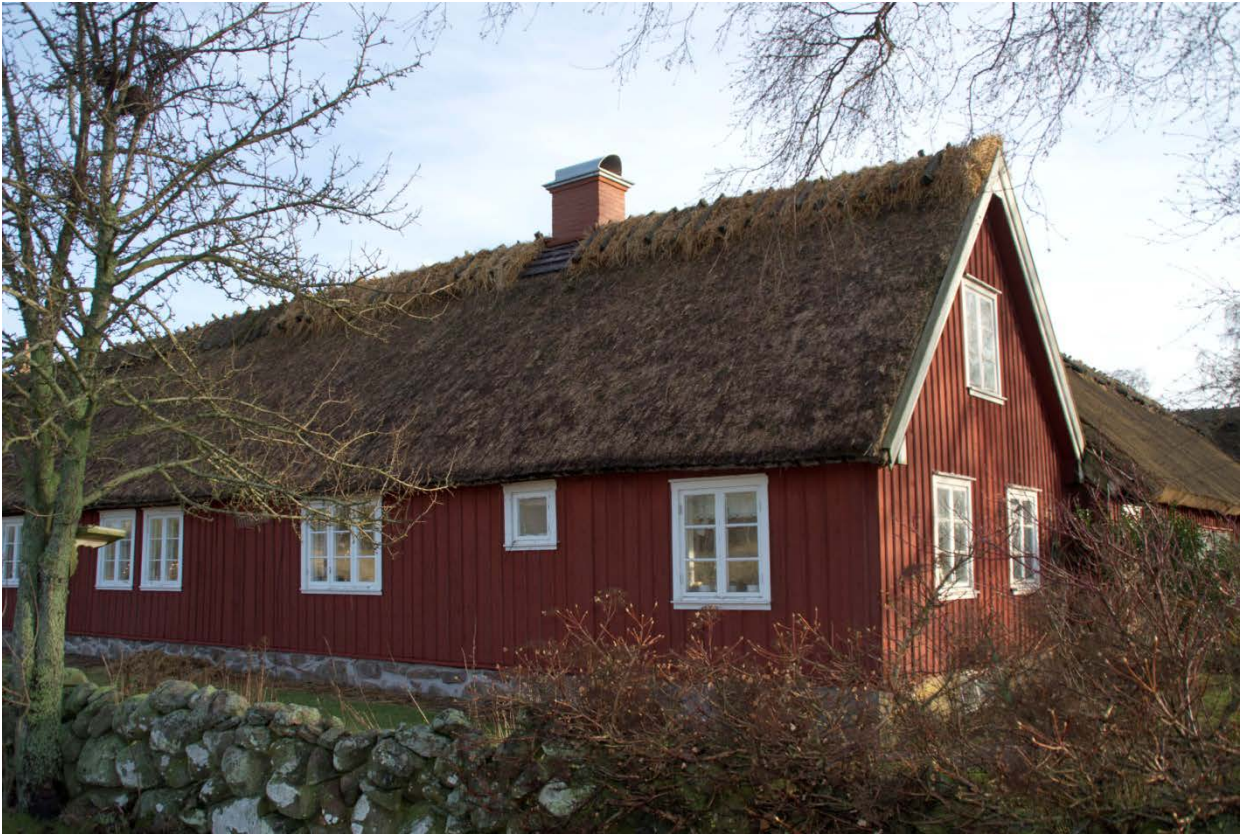
Skorstenen sedd från utsidan av gården.

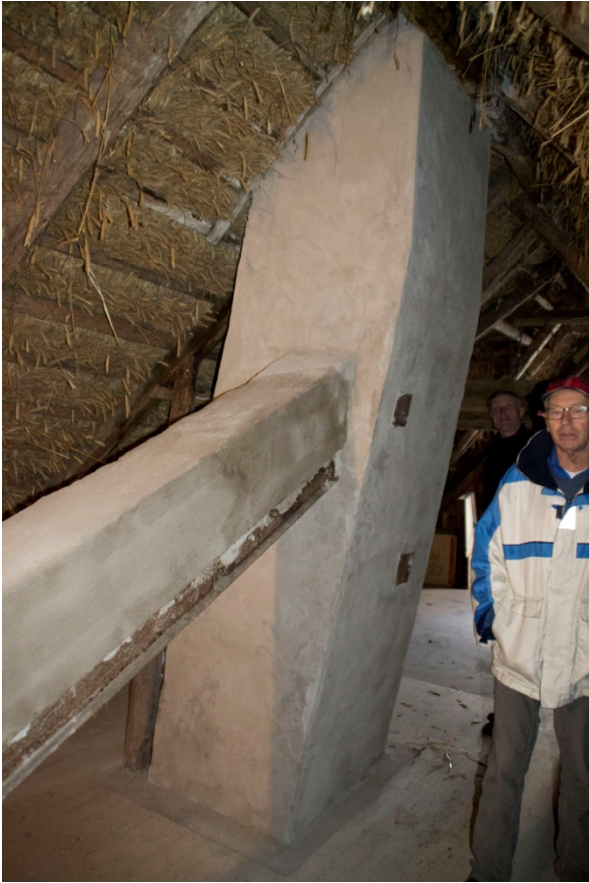
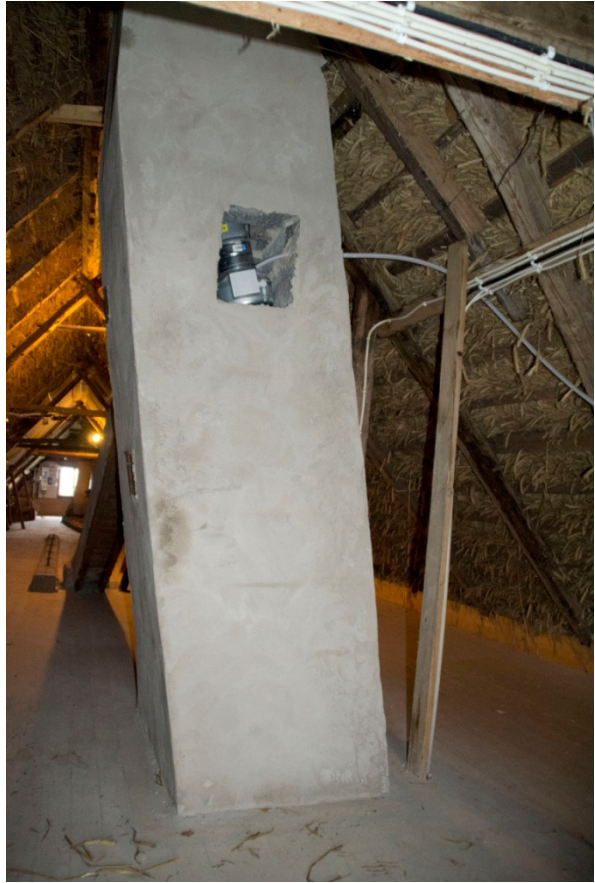
Skorstenstocken på vinden. Galten från spisen i stugan är återansluten, de små ventilluckorna i gjutjärn är återinmurade och en ny pump är installerad. Öppningen till pumpen ska förses med någon typ av lucka.

Skorstenen är en passiv skorsten, dvs ska inte eldas utan endast tjäna som ventilationskanal för från- och tilluft till utrymmen i bostaden. Kanaler har monterats med PP-rör för fri luftväg mellan kök, duschrum, kökskammare och skorsten. En trumfläkt har installerats i övre delen av skorstenen, på vinden för kontinuerlig avfuktning av duschrummet i bostaden. Två av de gamla rökkanalerna från köksspisen och kaminen har försetts med avluftning som dragits samman i en kanal. Detta ger möjlighet att ventileras skorstensfoten, där det annars lätt blir fuktigt när den inte används vid eldning. Oanvända skorstenar blir lätt hemvist för bl.a. hussvamp varför denna ventilation är viktig.

Skorstensmuren mellan vindsbjälklag och taknock har murats med Lecablock. Måttavvikelsen från den äldre skorstenen blev 4 mm. Muren på vinden har utvändigt nätats och putsats för att återskapa det tidigare utseendet, även om funktionen och ”interiören” nu blivit modern. Små gjutjärnsluckor för ventiler har återmonterats på muren på vinden. En större öppning har skapats i muren där trumfläkten för ventilationen har placerats. Denna öppning ska förses med en lucka. På sikt bör denna öppning förses med en lucka i äldre stil.

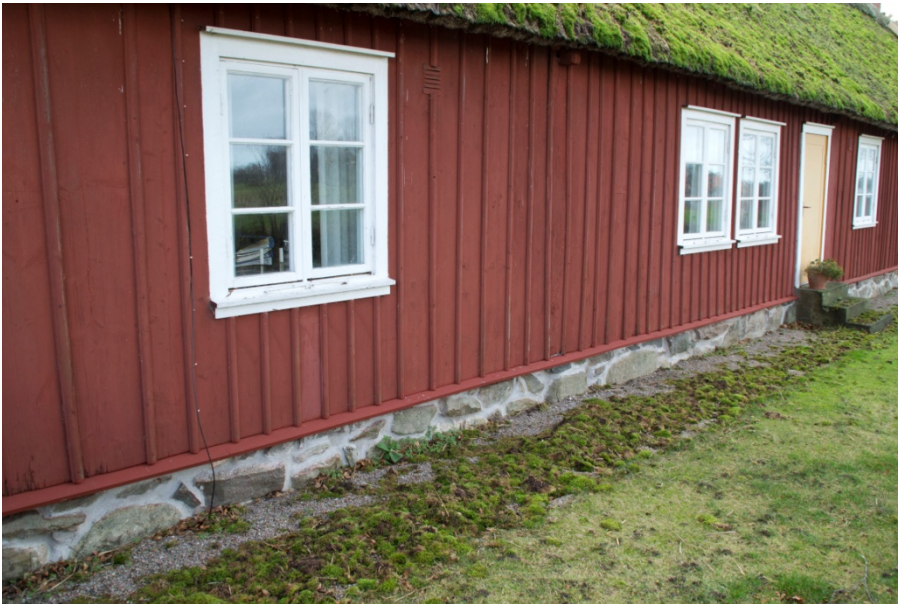
Dropplist i panelens nederkant på bostadshusets norra sida.

Längs den norra längan, bostadshusets, norra sida har en vattbräda monterats i nedre kanten av panelen för att leda bort regnvatten från panelen och bort från den något utskjutande grunden. Brädan har snedställts, placerats med ett litet mellanrum på några millimeter från panelbrädornas nedre ände. Brädan har målats in i fasadens röda slamfärg. Brädan följer fasadens böljande ojämnheter för att bibehålla den ålderdomliga karaktären.
