# LINDBERGS KYRKA FRAMTAGANDE AV BEMÅLAT BRÄDTAK

Halland, Varbergs kommun, Lindbergs socken

KULTURMILJÖ HALLAND RAPPORT 2020:16

Antikvarisk förundersökning 2020

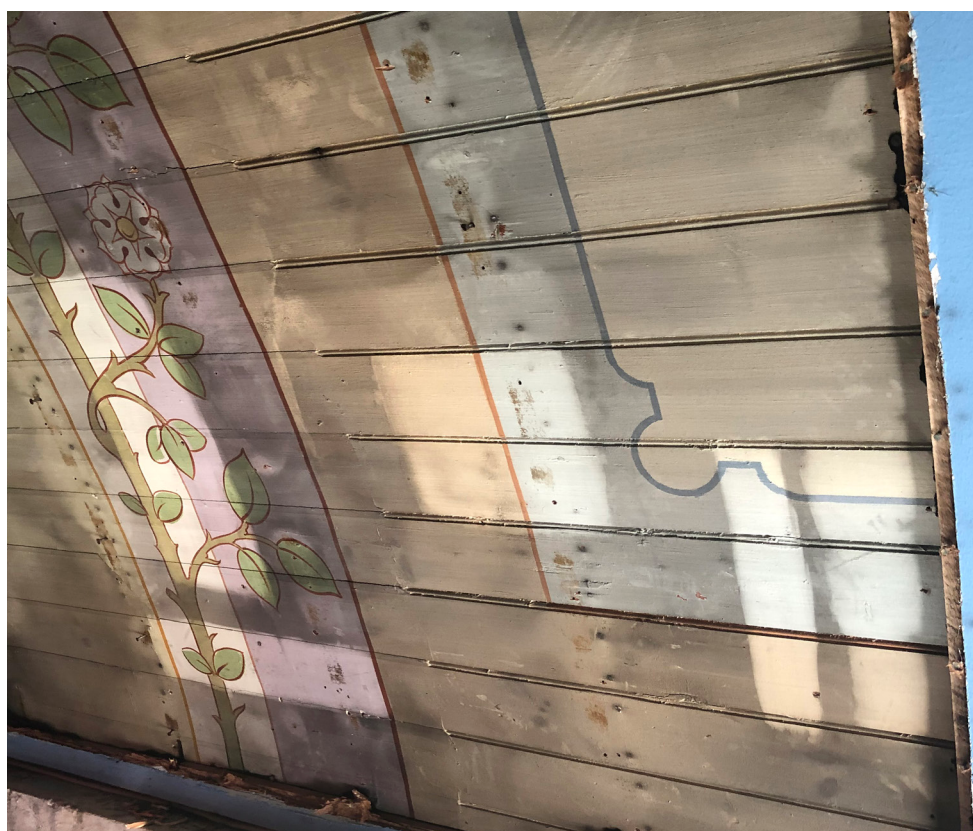
Bild framsida: Del av bemålat bräddtak som frilagts i januari 2020. De ljusa rutorna har provrengjorts.

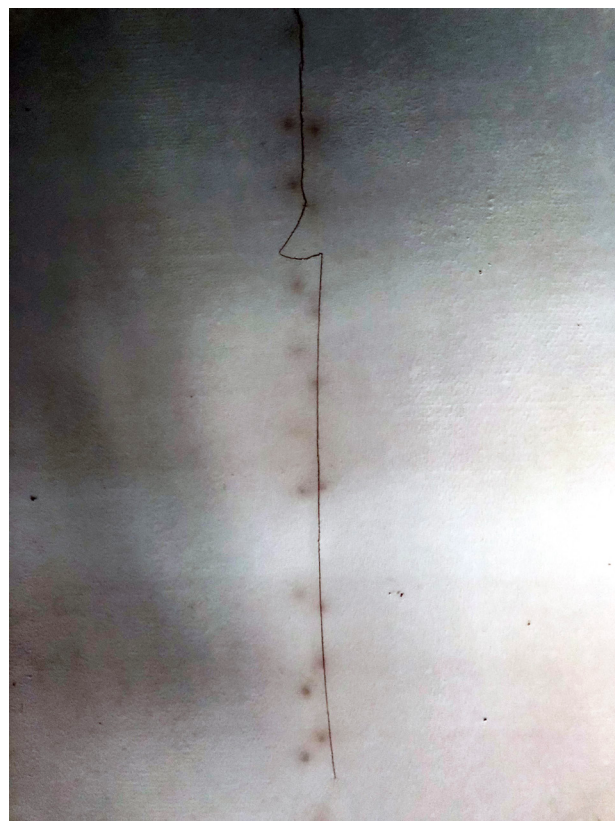
Det nuvarande taket är hårt smutsat och raderna av spikar har mörknat och framträder tydligt. Det har uppstått rörelser i den underliggande masoniten vilket skapat en del sprickor, både i masonit och i glasfiberväv. Det nuvarande taket behöver rengöras, lagas samt målas om. Hållbarheten på lagningarna är dock inte långsiktig pga. sprickor i underlaget.

Exempel på sprickor och skador på det nuvarande taket.

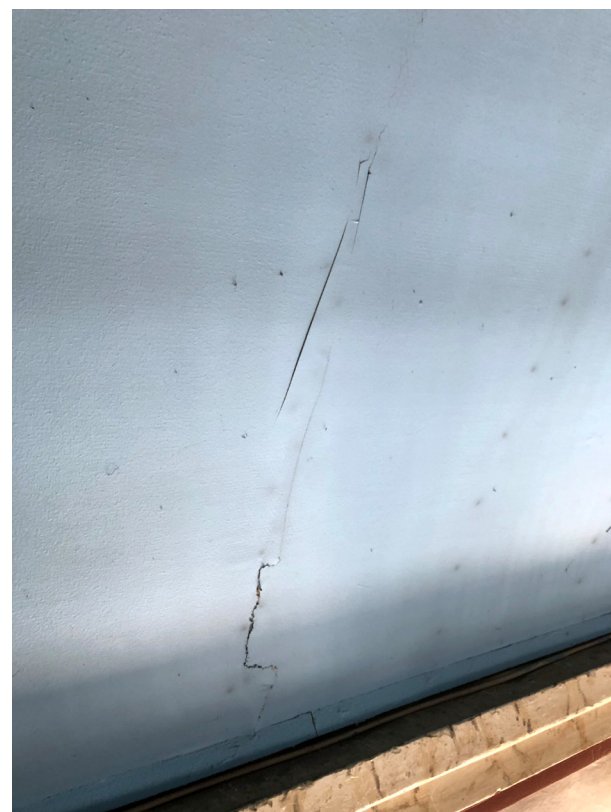
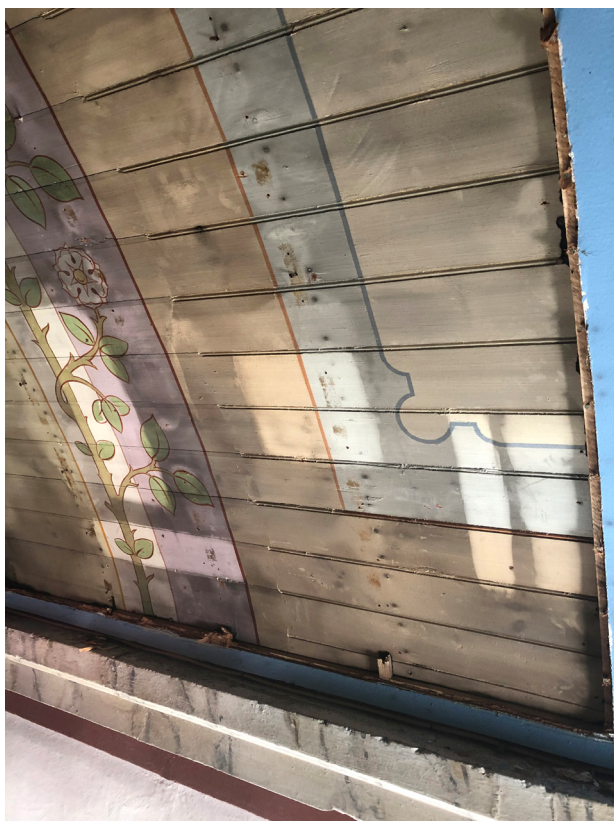
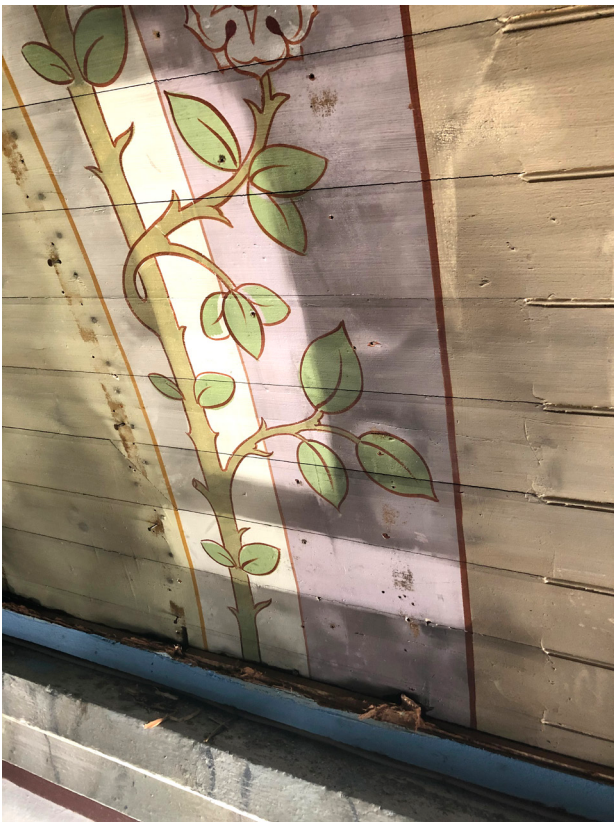
Framtagna stycken av det underliggande bemålade bräddtak. De ljusa rutorna utgörs av rengjorda partier.

Bräderna är målade i en laserad rödbrun kulör. Den rödbruna färgen kan ev. vara en undermålning för senare måleri för att skapa en jämn sugning in i träet. Bräddtak är karakteristiskt för nyklassicistiska kyrkor byggda av Sandhultsbyggmästarna. Bräddtak har därför ett kulturhistoriskt värde. Bräddtaket präglade kyrkorummet under i alla fall 50 år, men kan ha funnits även under de första 30 åren vilket också ger det ett kontinuitetsvärde historiskt.

Frilagda ytor av bräddtak är i gott skick liksom de bemålade ytorna vars färgskikt sitter bra. Det finns små hål efter spikar där masoniten fästs. Ytorna är smutsiga, men bedöms kunna rengöras utan att skada måleriet (Heberlein 2020-01-23). Två mindre partier av bräddtak har tagits bort mitt på långsidorna där det stått kaminer med skorstenar.

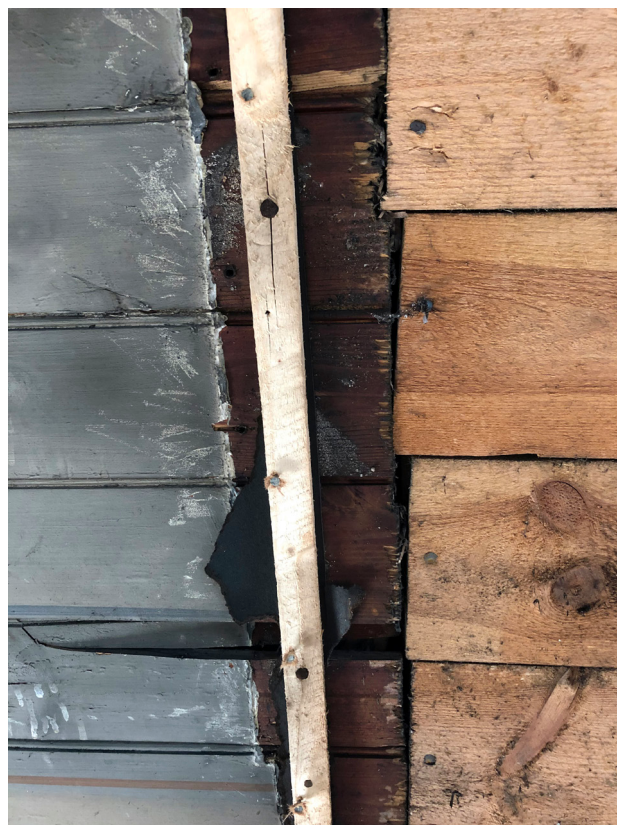
På södra och norra sidan av långhuset stod under en period kaminer med skorstenar. Hålen har lagats med vanliga ohyvlade brädor. Här syns en mörkbrun färg på det spontade brädtaket, under 1904 års dekormåleri.
