# ST LAURENTII KYRKA UTVÄNDIG RENOVERING

Halland, Falkenbergs kommun och stad

KULTURMILJÖ HALLAND RAPPORT 2020:19

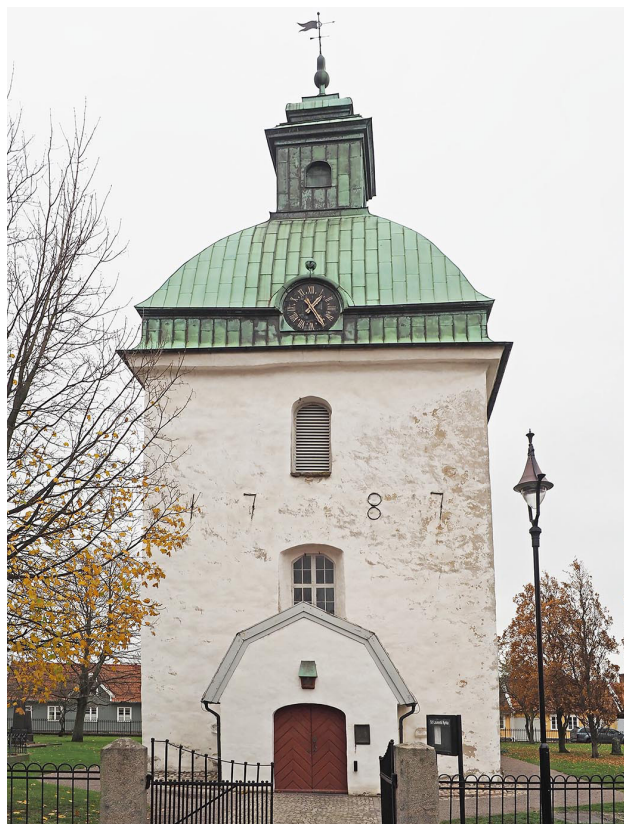
Putsen var i behov av renovering, med bl a färgsläpp och spjälkning av putsskikt.

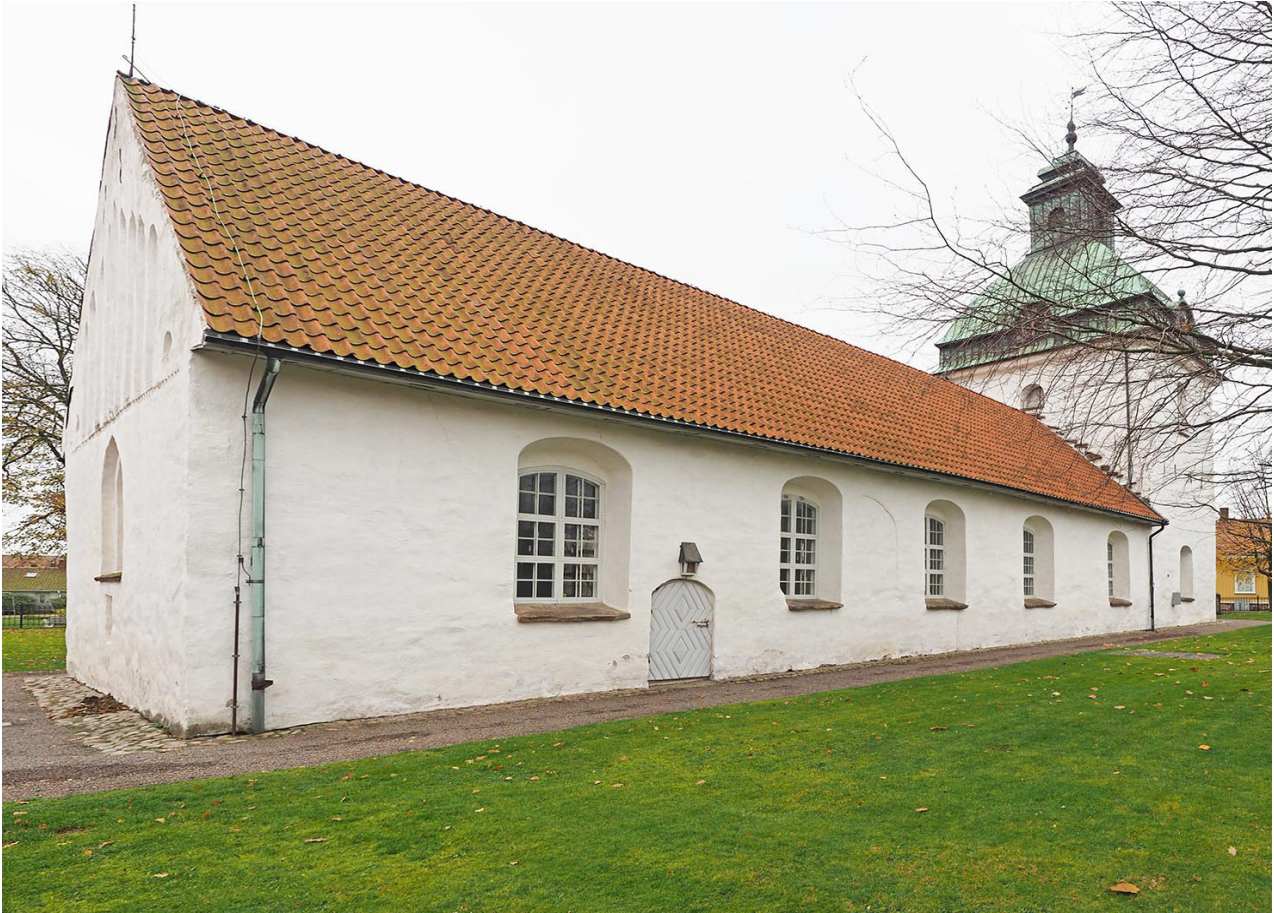
Norra fasaden på långhuset innan renoveringen. Särskilt nedtill på fasaderna samt på södra tornfasaden fanns mycket skador på putsen. Dessa ytor putslagades troligen med hydrauliskt kalkbruk 2002.

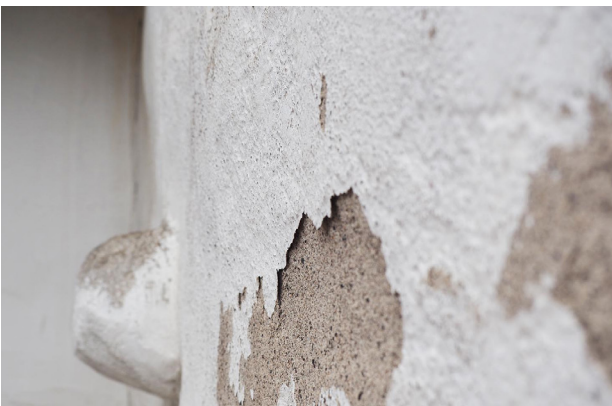
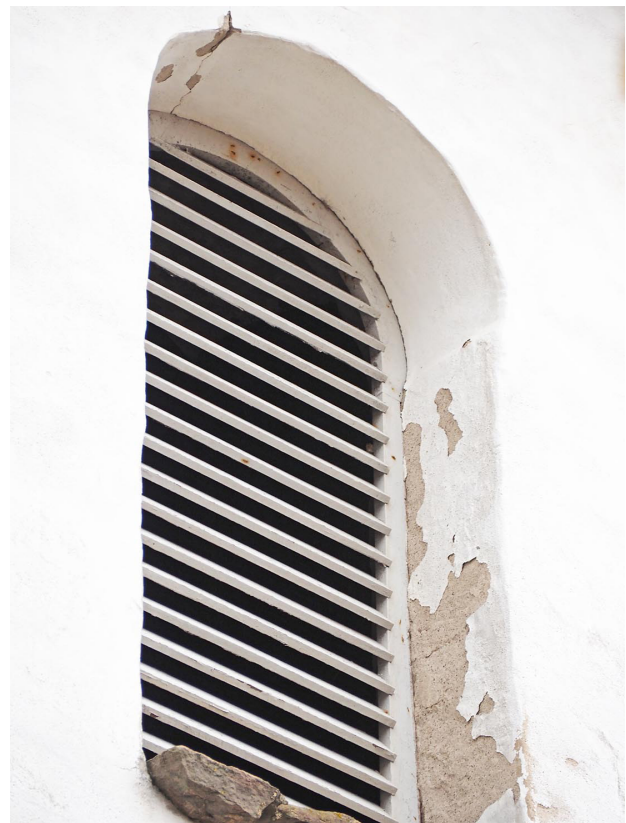
Nedan och till höger exempel på ytor där det yttre putslagret spjälkar ifrån undre putslager.

Nedtill på fasaderna och på tornets södra sida fick ytputsen knackas ned eftersom den spjälkade från underliggande putslager.

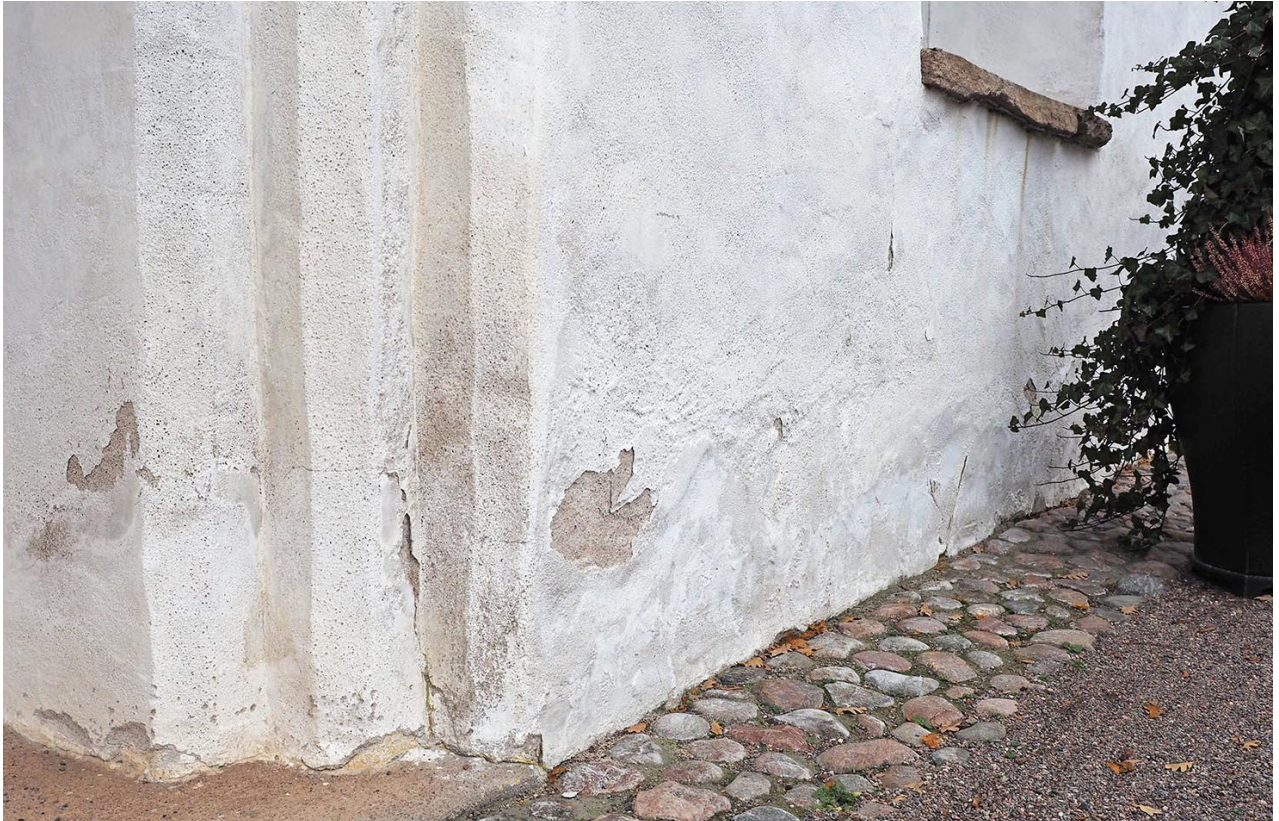
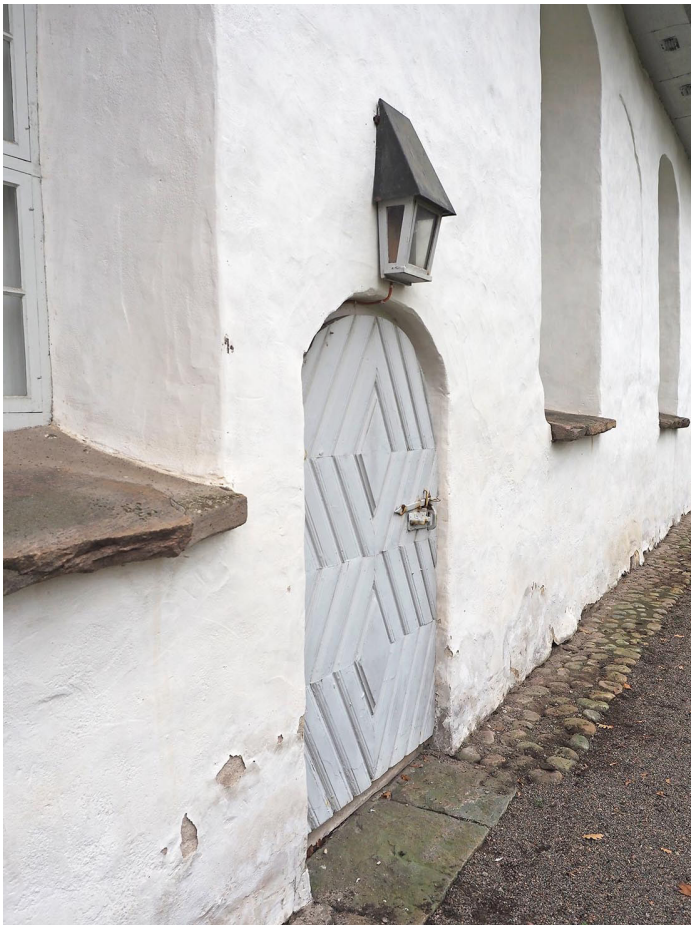
Ovan och till vänster exempel på skador nedtill på fasaderna. Det går att se att det finns omputsningar och lagningar sedan kyrkan putsades om 1980.

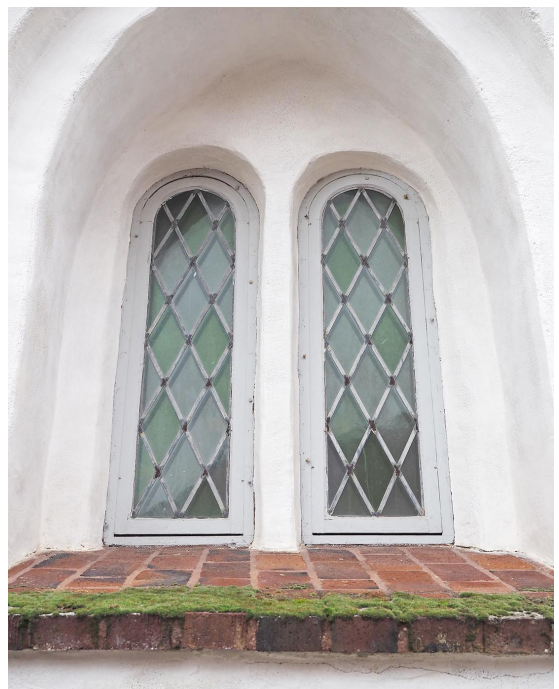
Nedan. Fönsterbänken under korfönstret var belagd med mossa.

På solbänken vid korfönstret i öster har mossan på solbänken av rödbrunt tegel tagits bort. Mossa och hela ytan har rengjorts försiktigt så att ytan inte skadats och behandlats med mossmedel.

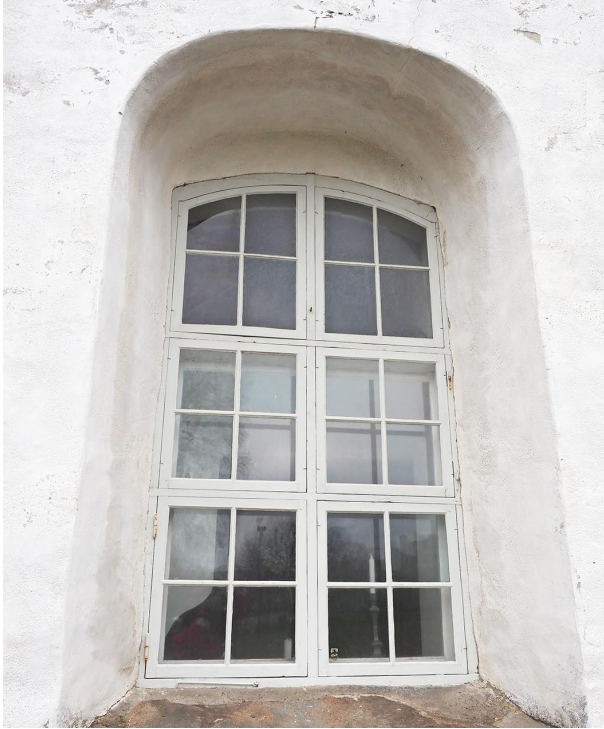
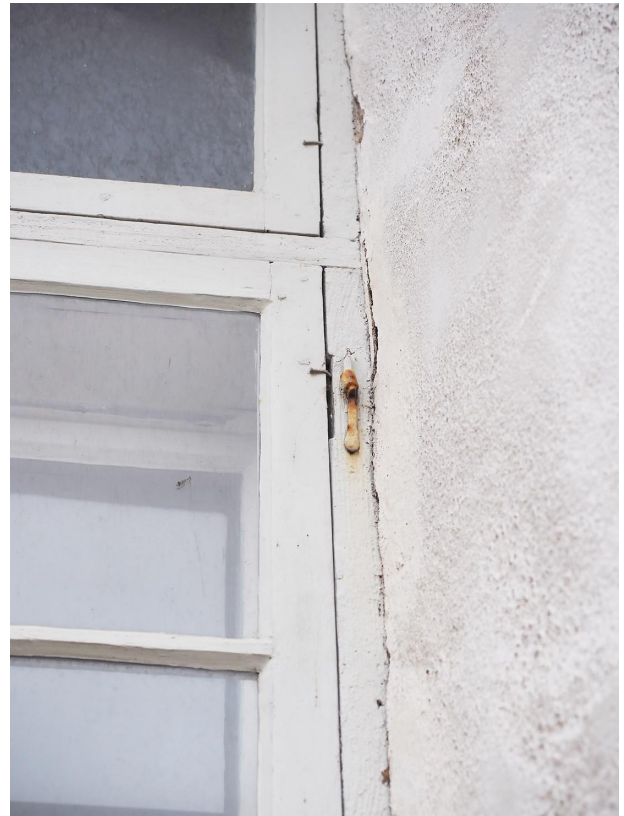
Fönstren var i behov av ommålning, Färg flagnade, kitt var löst och beslag var rostiga.

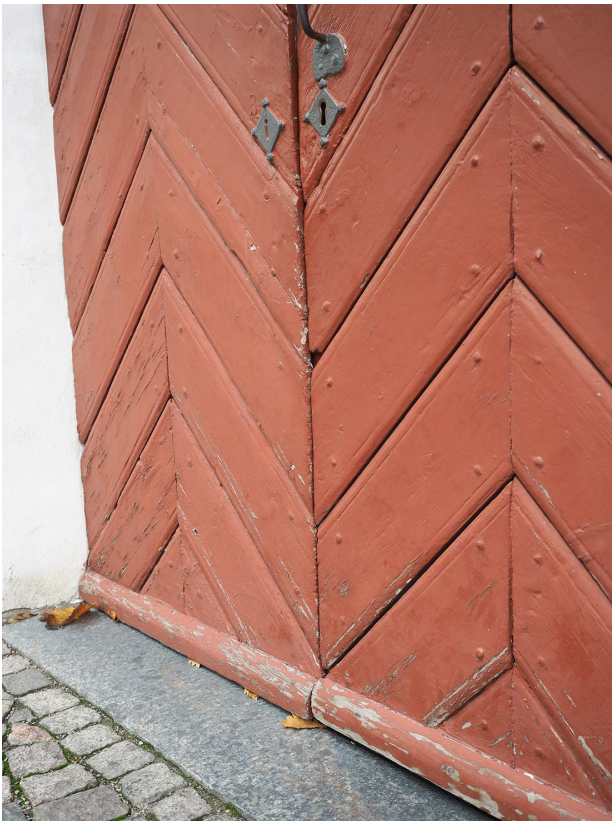
Färgen på entredörren i väster och kordörren i norr (se foto föregående sida) var sliten och beslagen rostade.

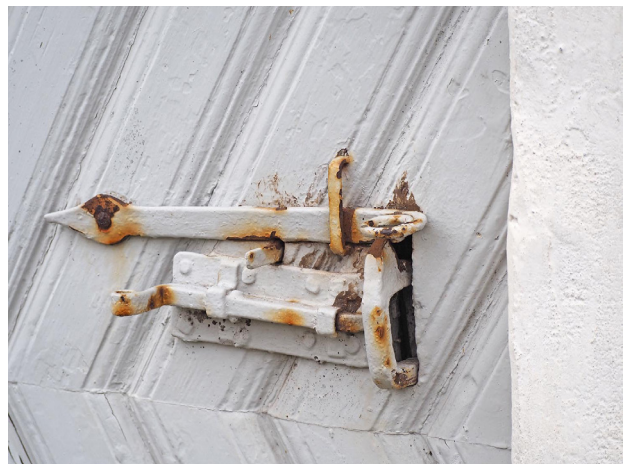
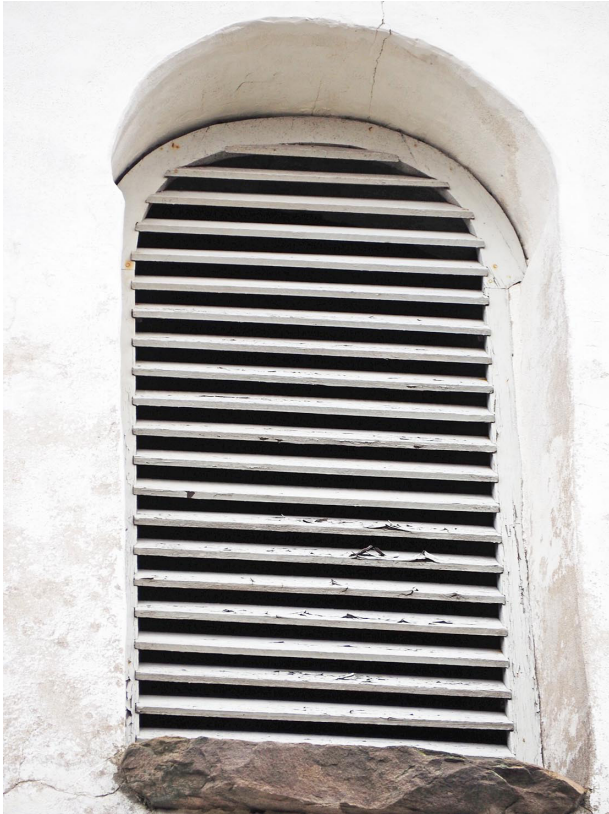
Ljudluckorna var i behov av ommålning och ljudluckan på södra sidan var i så dåligt skick att den behövde nyttillverkas.

Ljudluckan i söder hade kraftigt rötskadade jalu-silameller samt dålig infästning i muröppningen. En ny ljudlucka har tillverkats. Befintliga ljudluckor har rengjorts till fast underlag, tvättning och uppskarpning samt ommålning med linoljefärg. Ny ljudlucka har målats med linoljefärg. Linoljefärg i kulör S2500-Y från Ottossons Färgmakeri AB.

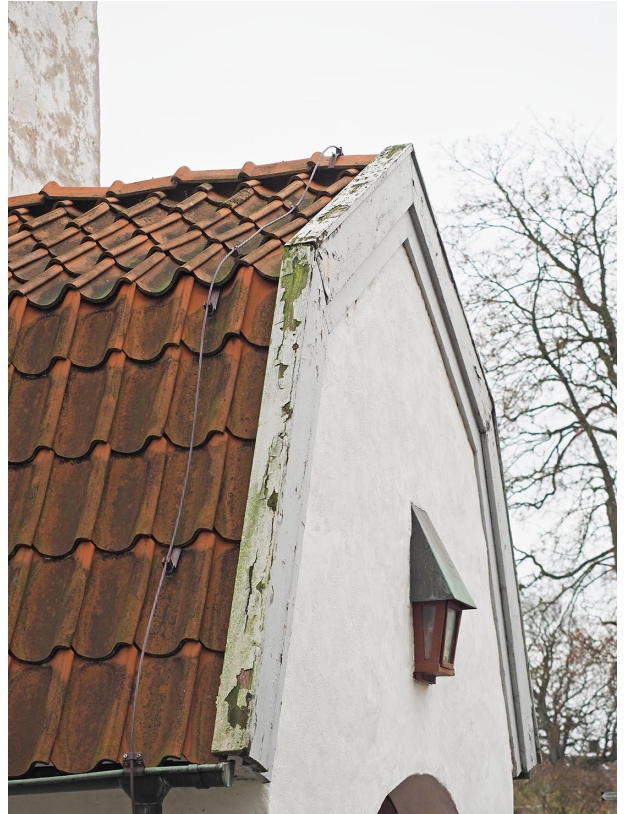
Vindskivan på vapenhuset var i behov av ommålning.

Vindskivan på vapenhuset har målats om med linoljefärg i ljusgrå kulör, S2500-Y, från Ottossons Färgmakeri AB.

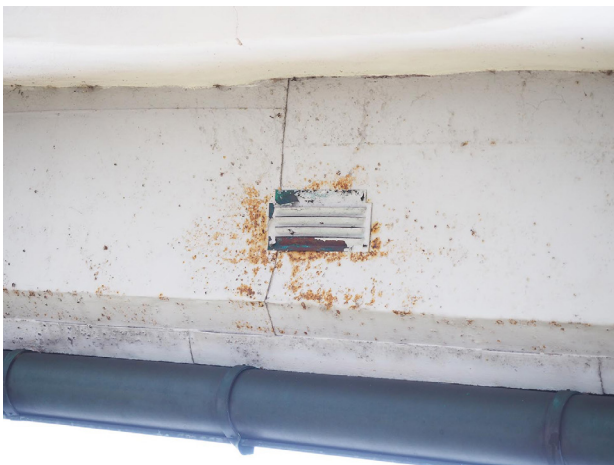
Underslagen i takfoten på långhuset i järnplåt, målade i en ljusgrå kulör, hade rostskador och var i behov av ommålning.

Järnplåten som klär in underslaget i takfoten på långhuset var målade i en grå kulör liknande den på fönstren.

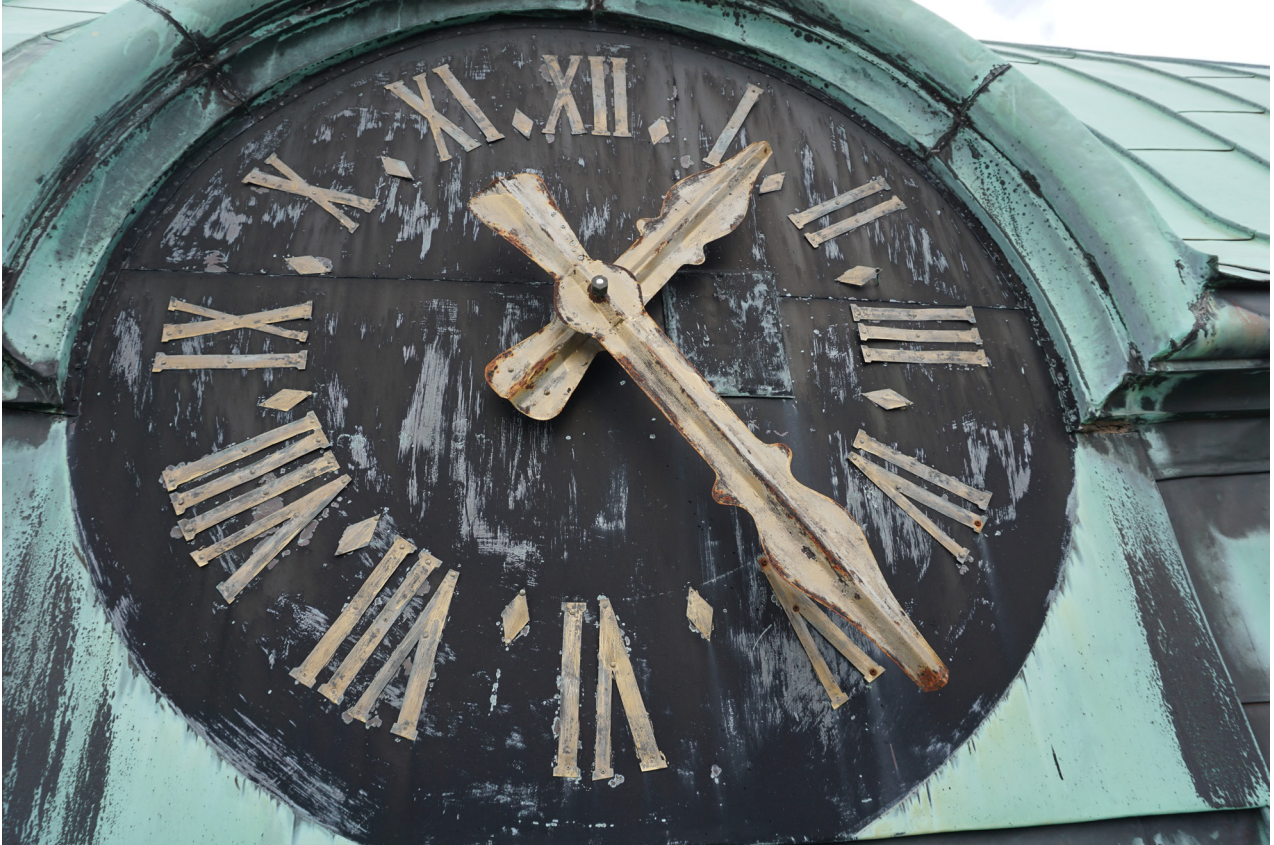
Urtavlorna som finns i alla fyra väderstrecken var i behov av renovering. Bottenfärgen var dålig. Färgskiktet flagnade och var vittrad och bronsering på siffror och visare var dålig.

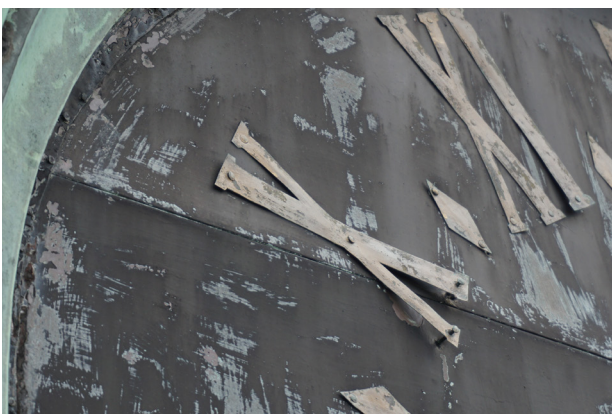
Många av siffrorna var lösa och kopparspiken kröp ut. Vid renoveringen 2002 skruvades en del siffror och skruvarna hade rostat.

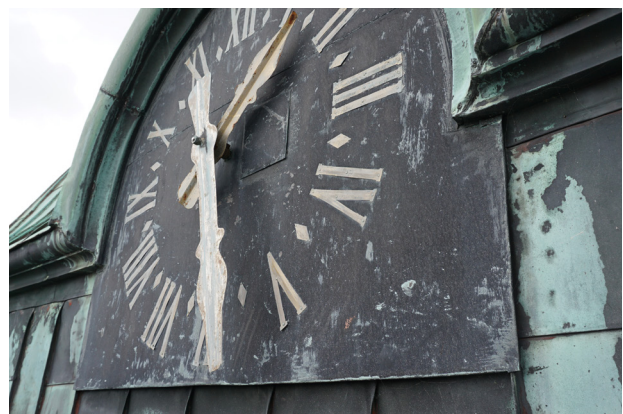
Den norra urtavlan avvek i utseende från de övriga genom att hörnen nedtill var målade.

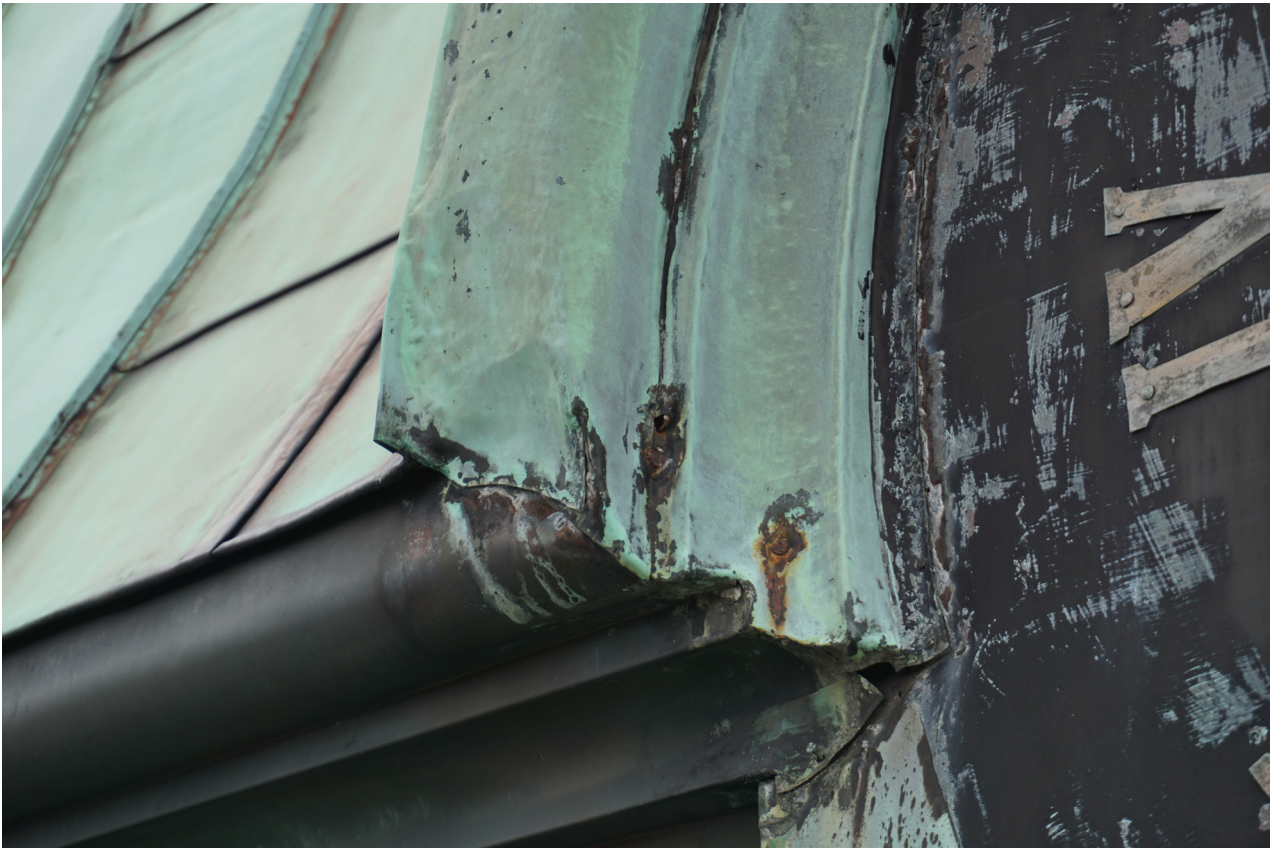
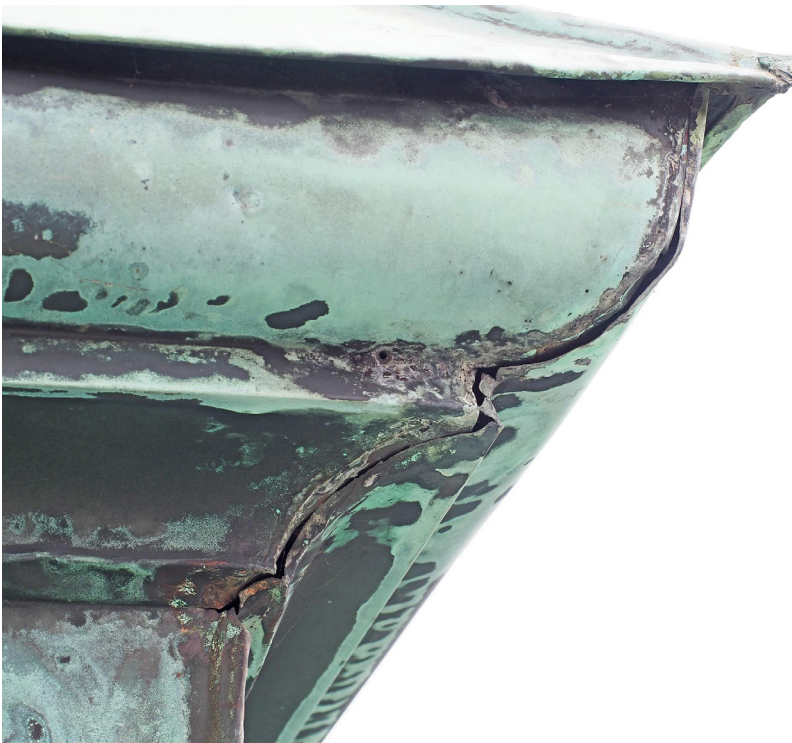
På torntaketets kopparplåtstäckning fanns en hel del skador i nederkanten. Ovan syns flera hål intill urtavlan och till vänster falser som gått isär på det ena hörnet.

På tornhuven har sprickor, hål, hårda foglagningar och lösa infästningar åtgärdats. Det gick inte att lödda igen skadorna utan de har fått åtgärdas med tätmassa och/eller popnitning och limning av kopparbitar. I övrigt har skadade delar av stuprör bytts. På vapenhuset byttes stuprören helt och har fått utkastare till ytan innanför kantstenen. Tidigare gick de rakt ner i marken. På södra sidan på vapenhuset har underlagspappen lagats i vid takfoten. På långhuset närmst tornet har provisoriska lagningar gjorts av undertaket i väntan på omtäckning av taket och enstaka trasiga tegelpannor har bytts. Problemet med undertaket på långhusets tegeltak upptäcktes när ställningen till tornet skulle byggas.

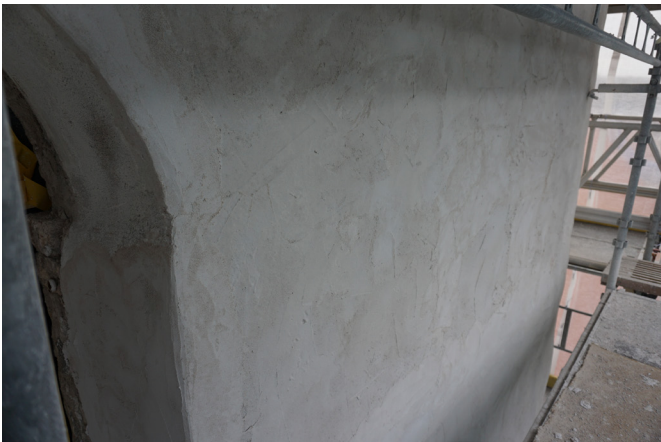
Till vänster. Putsen på kyrkan är slevdragen. På tornet blev ytan från början lite för grov jämfört med putsen på övriga kyrkan, men justerades sedan till en lite slätare struktur. Den nya putsen har fortfarande lite skarpare slevdrag än den gamla som är rengjord och ommålad ett antal gånger sedan den var nyputsad.

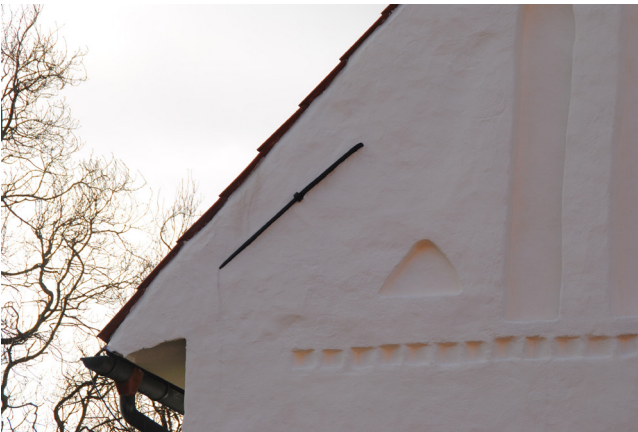
Vänstra hörnet på östra gaveln efter renoveringen. Runt ankarjärnet på hörnet fanns flera kraftiga sprickor som åtgärdats.
