Tönnersjö kyrka

Målning av fönster och portar

INTYG OCH RAPPORT ÖVER RENOVERING

Tönnersjö kyrka, Tönnersjö socken, Halmstads kommun

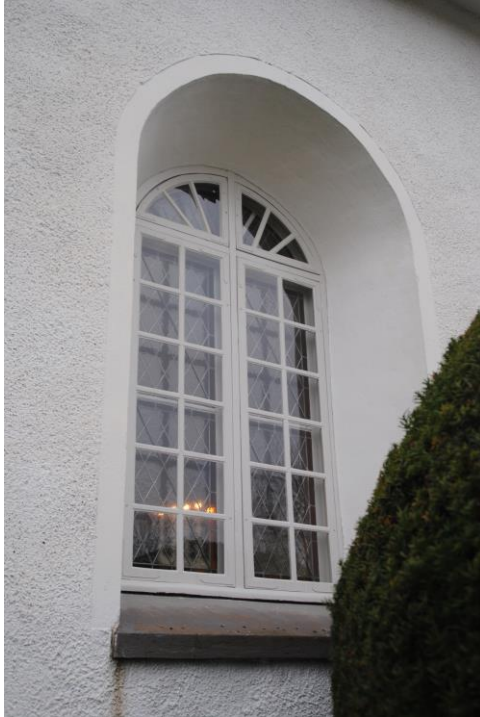
Fönstret närmst tornet på södra sidan. Fönstren saknar gångjärn och är skruvade på plats.

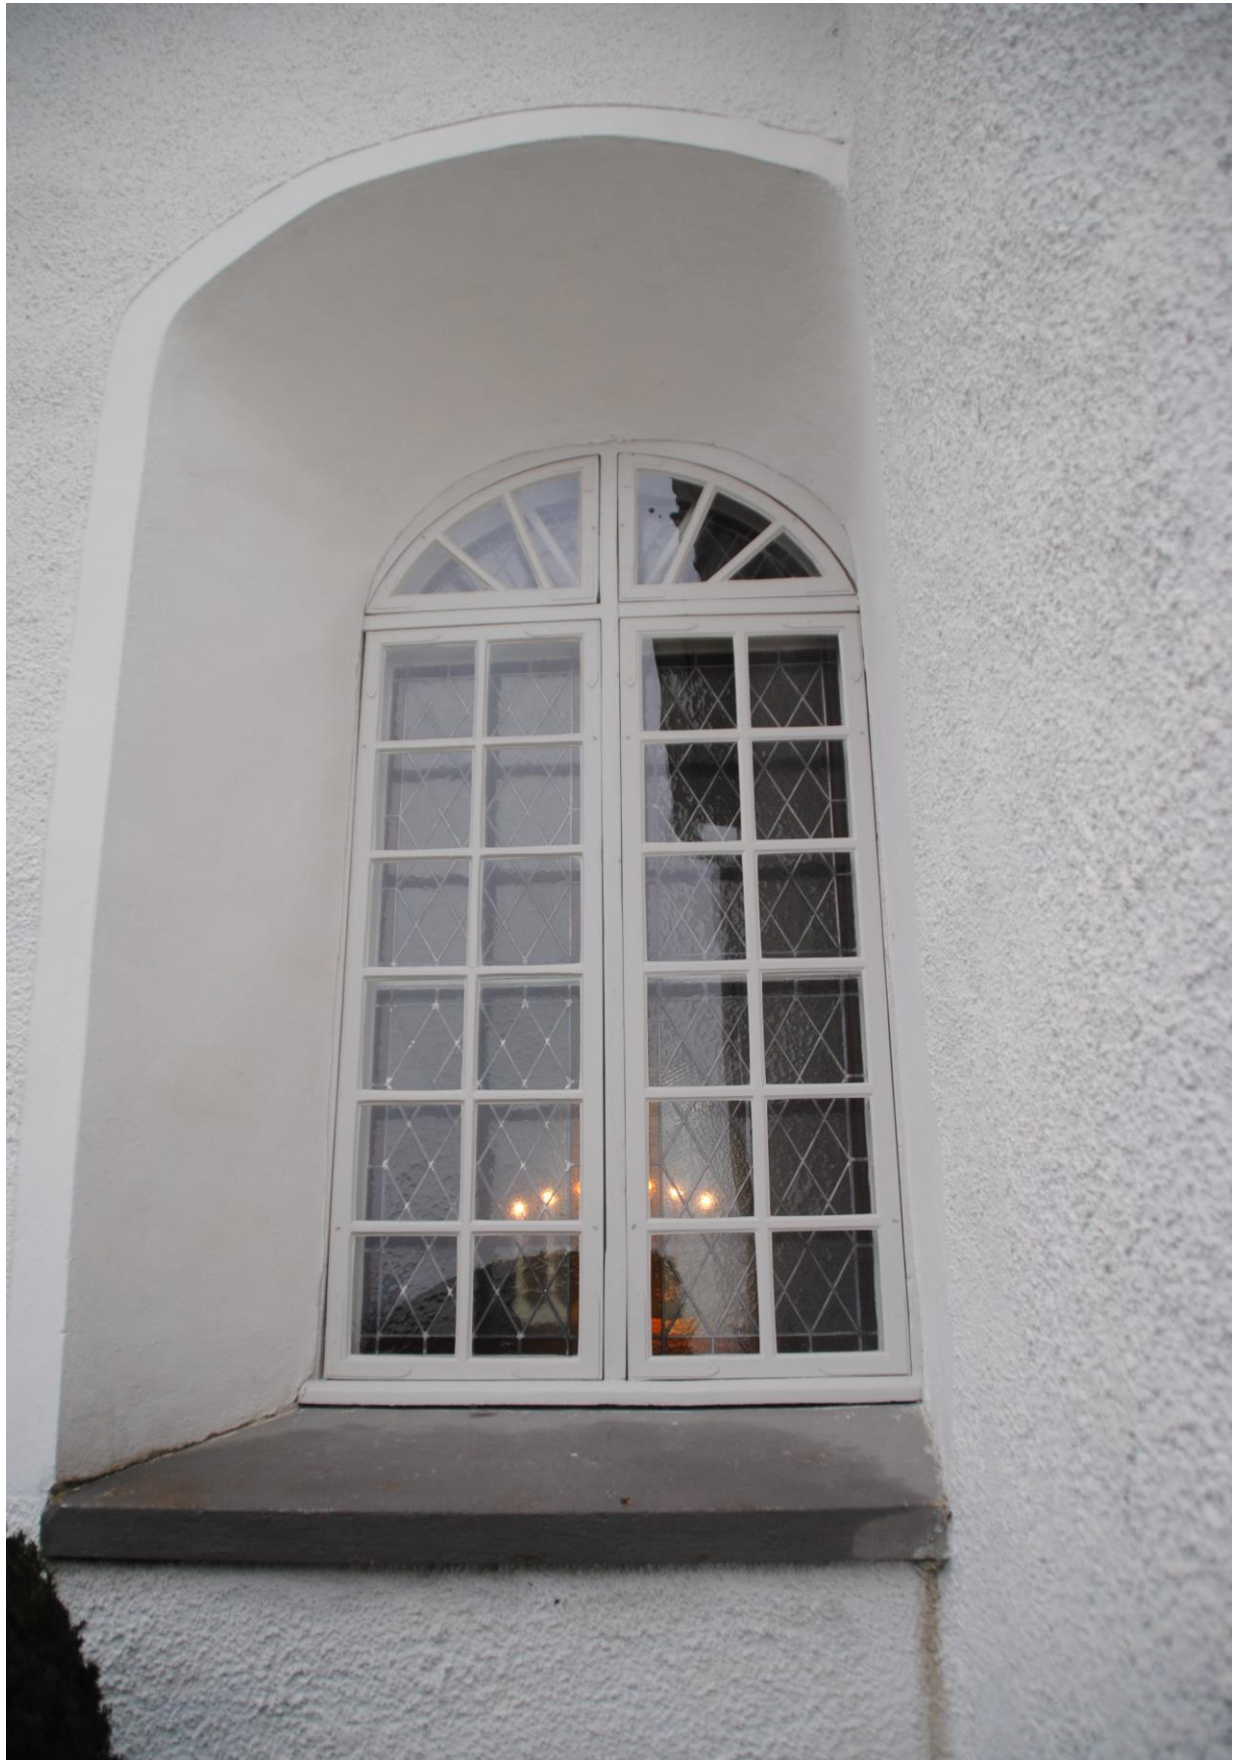
Fönstret till vänster om södra sidoskeppet.

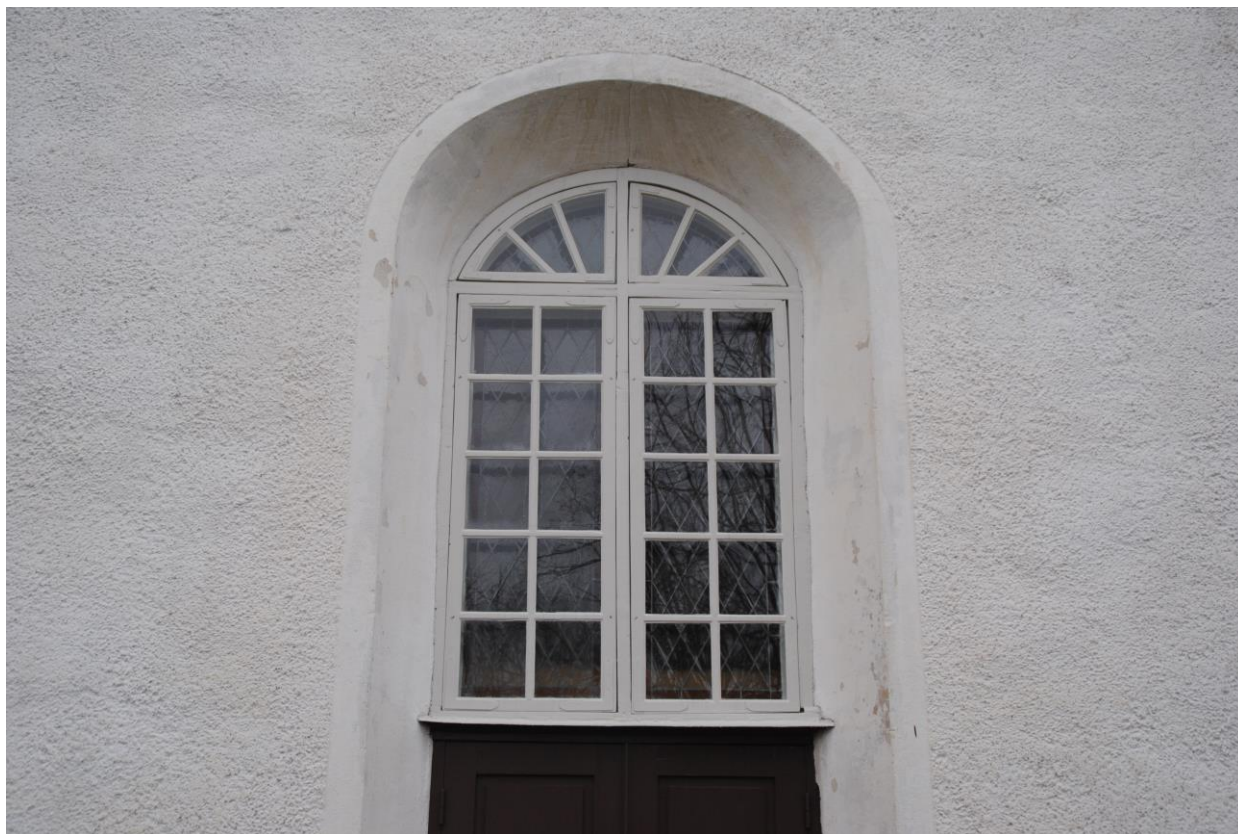
Ovan: Överljuset till porten på södra sidoskeppet.

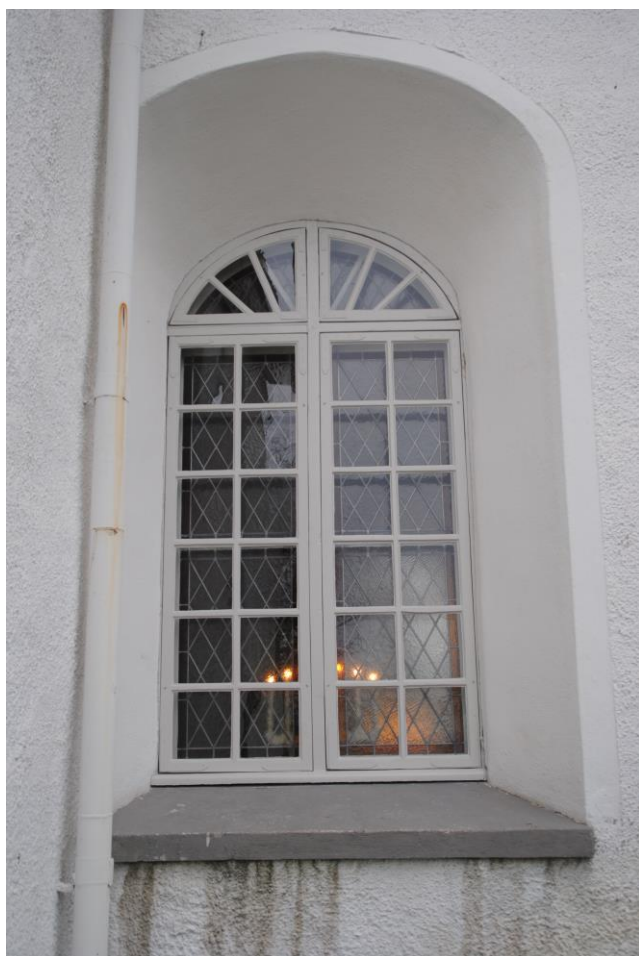
Till vänster: Fönstret till höger om södra sidoskeppet.

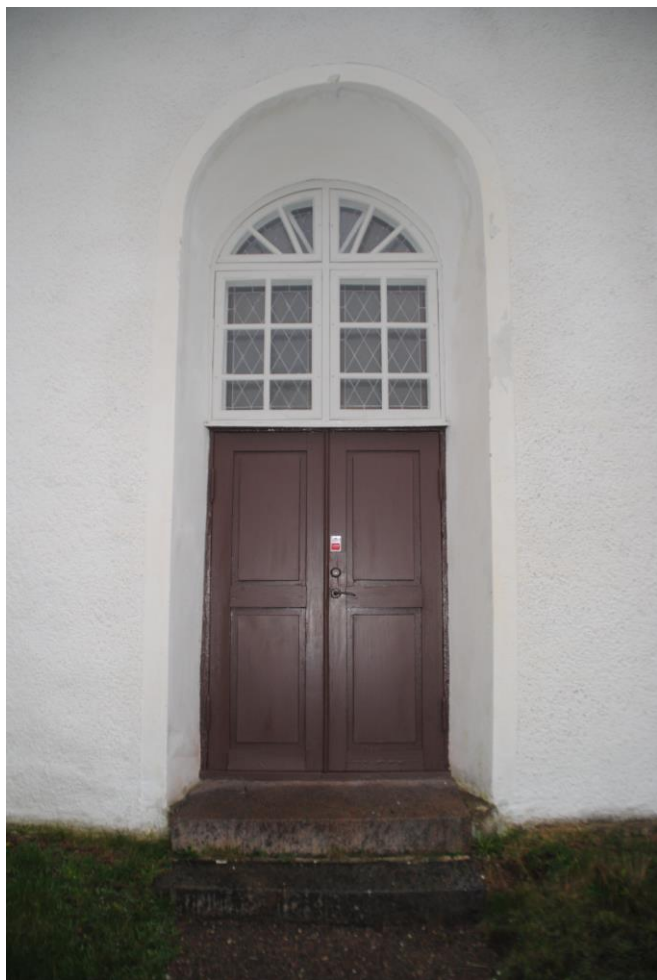
Överljuset till kordörren på södra sidan.

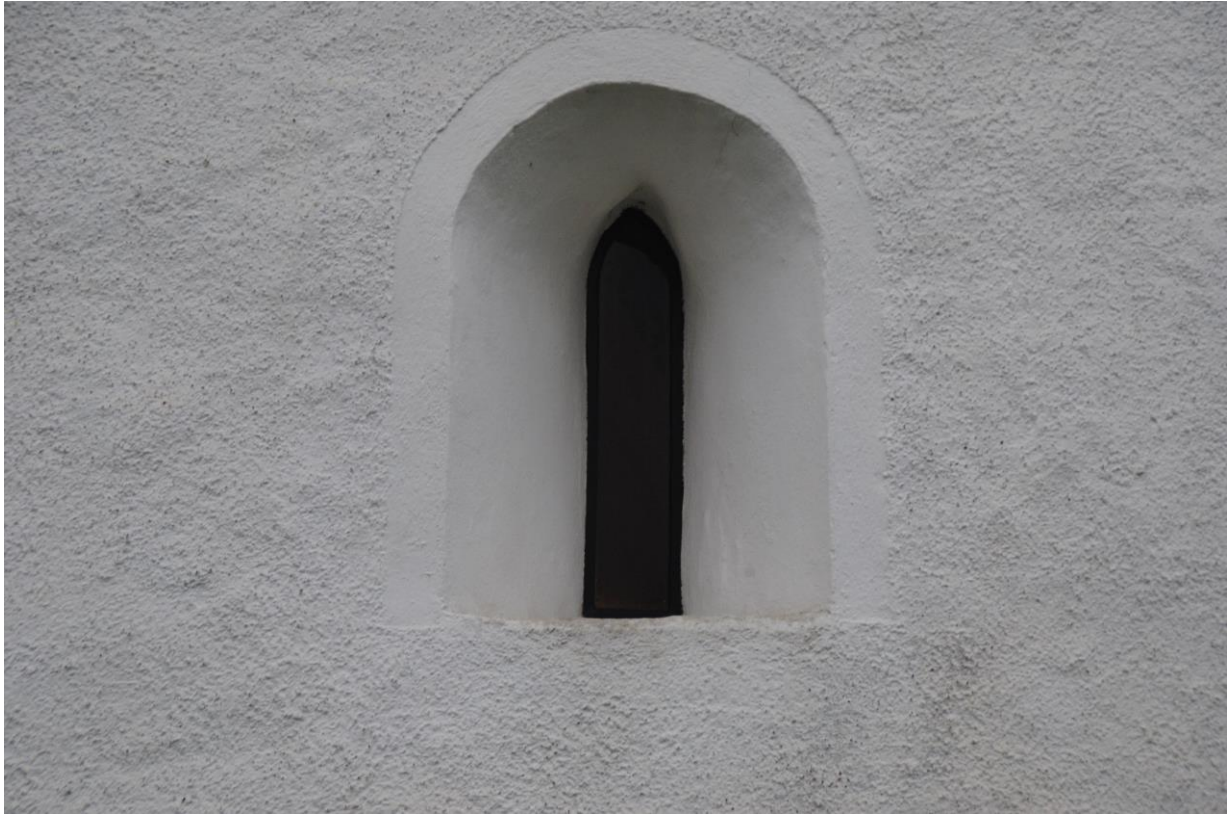
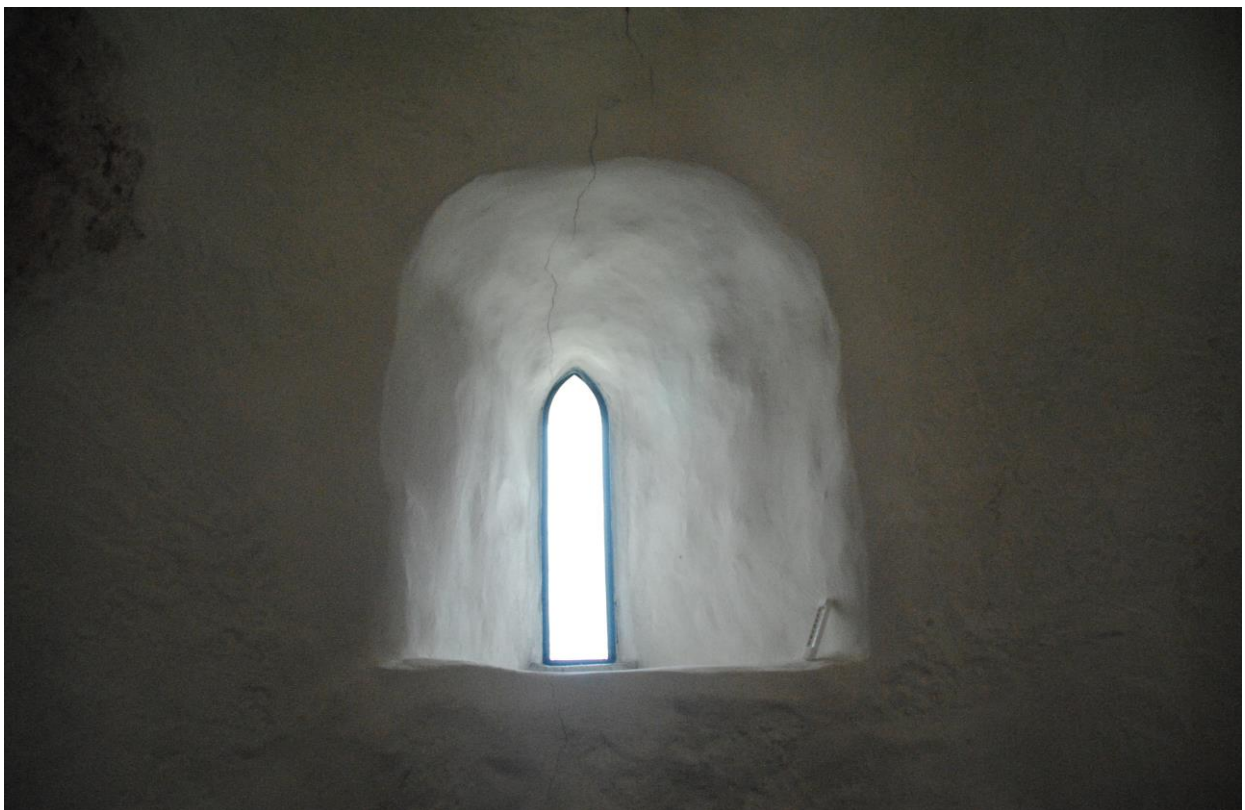
Korfönster

Utvändigt har korfönstrets både målats med svart linoljefärg.

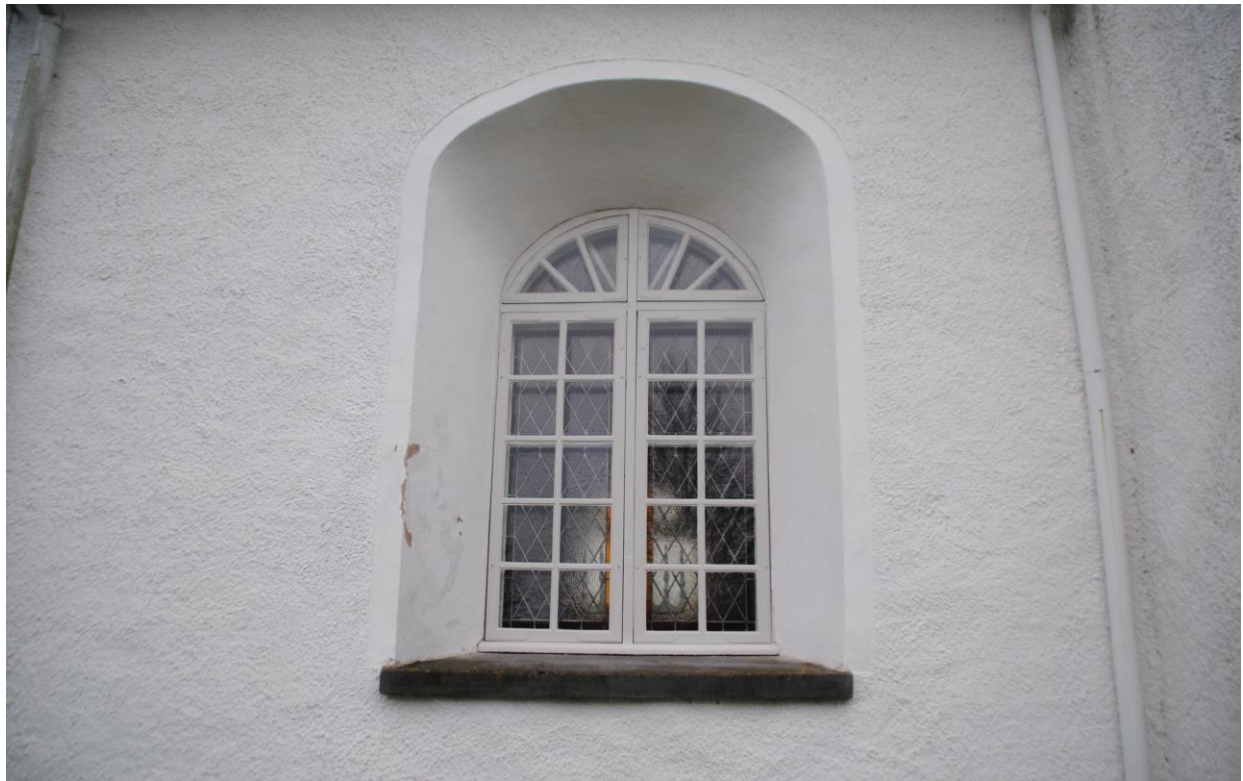
Korfönstret på norra sidan.

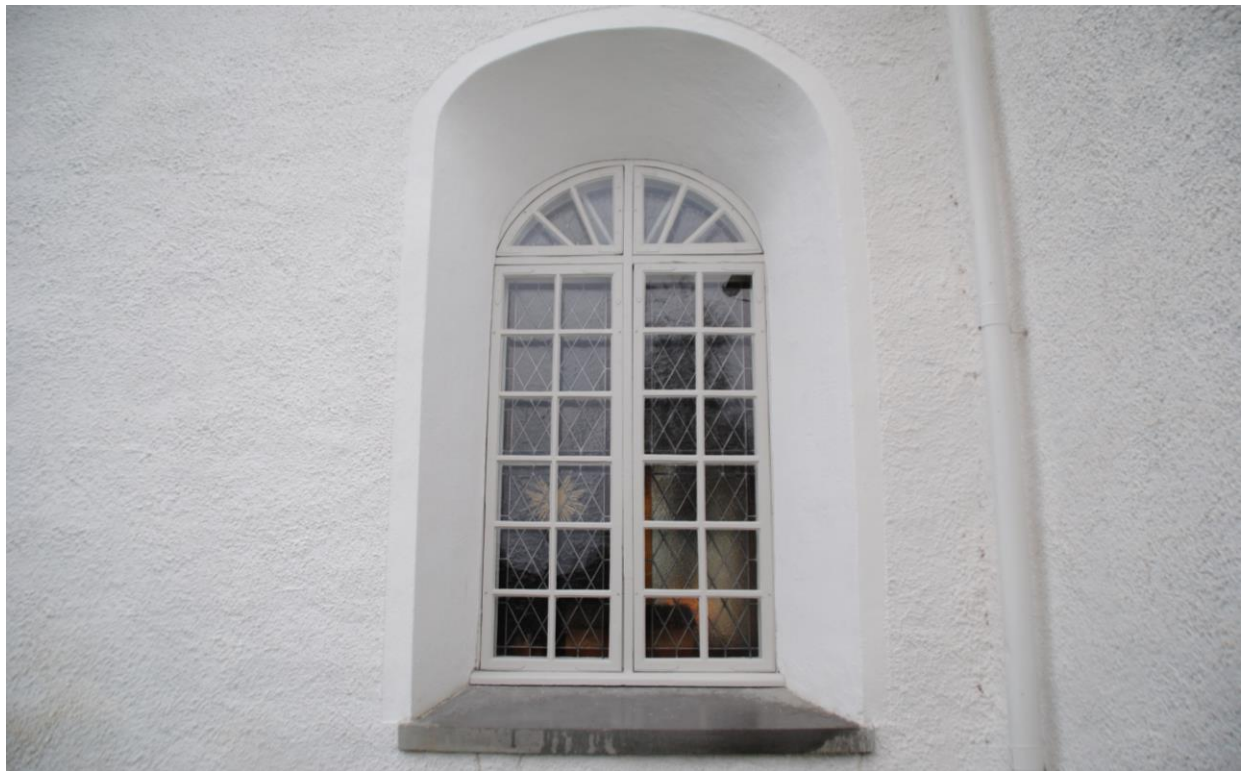
Fönstret till vänster om norra sidoskeppet.

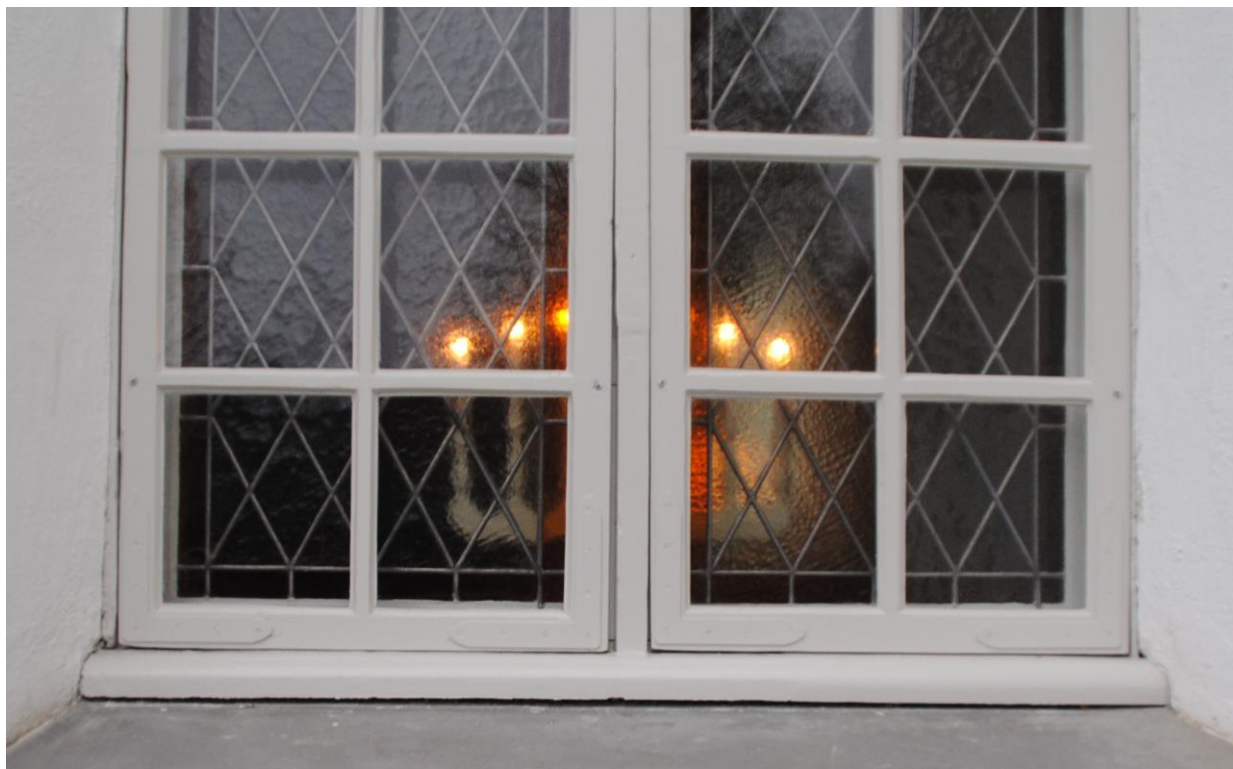
Fönstren har hörnbeslag i järn som har rengjorts och målats.

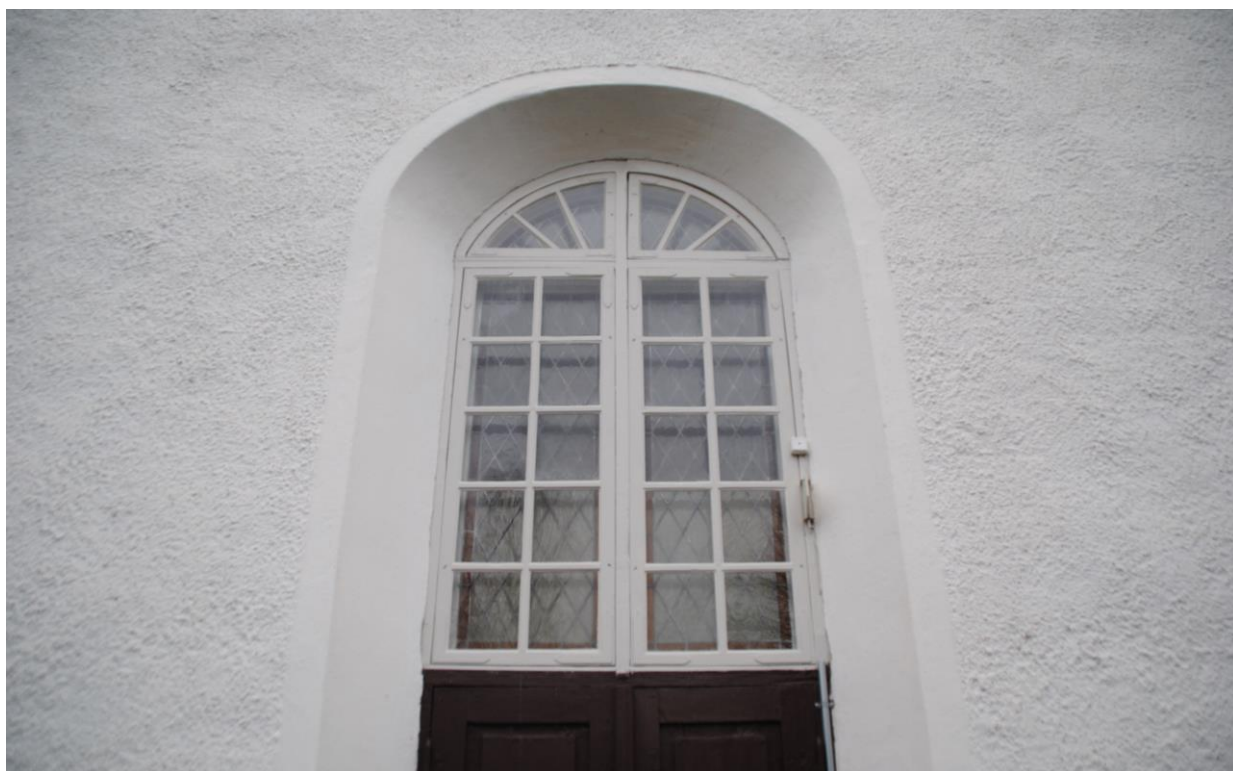
Överljuset till porten på norra sidoskeppet.

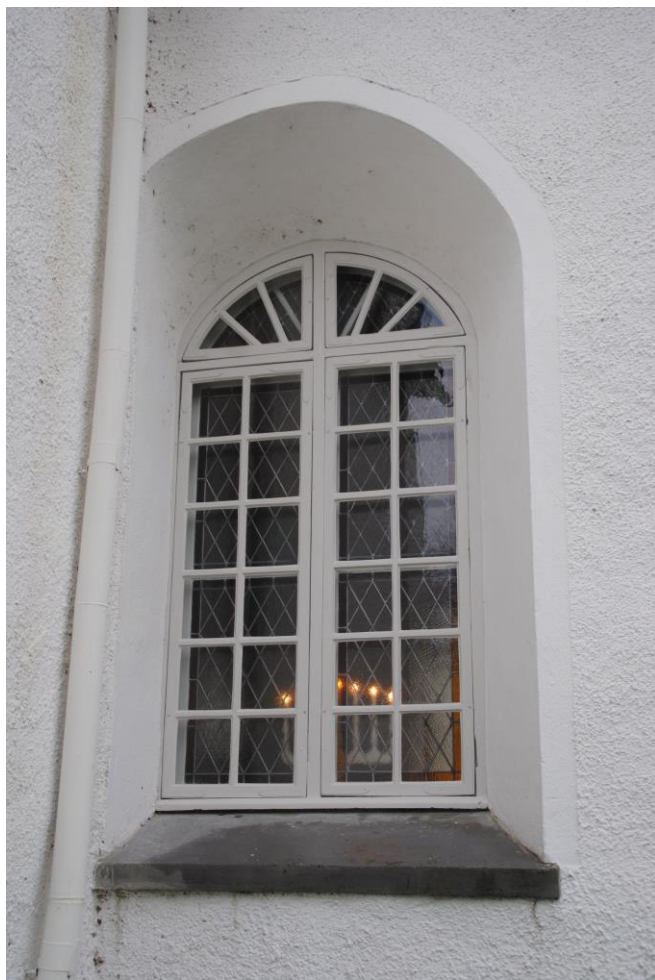
Fönstren till höger om norra sidoskeppet.

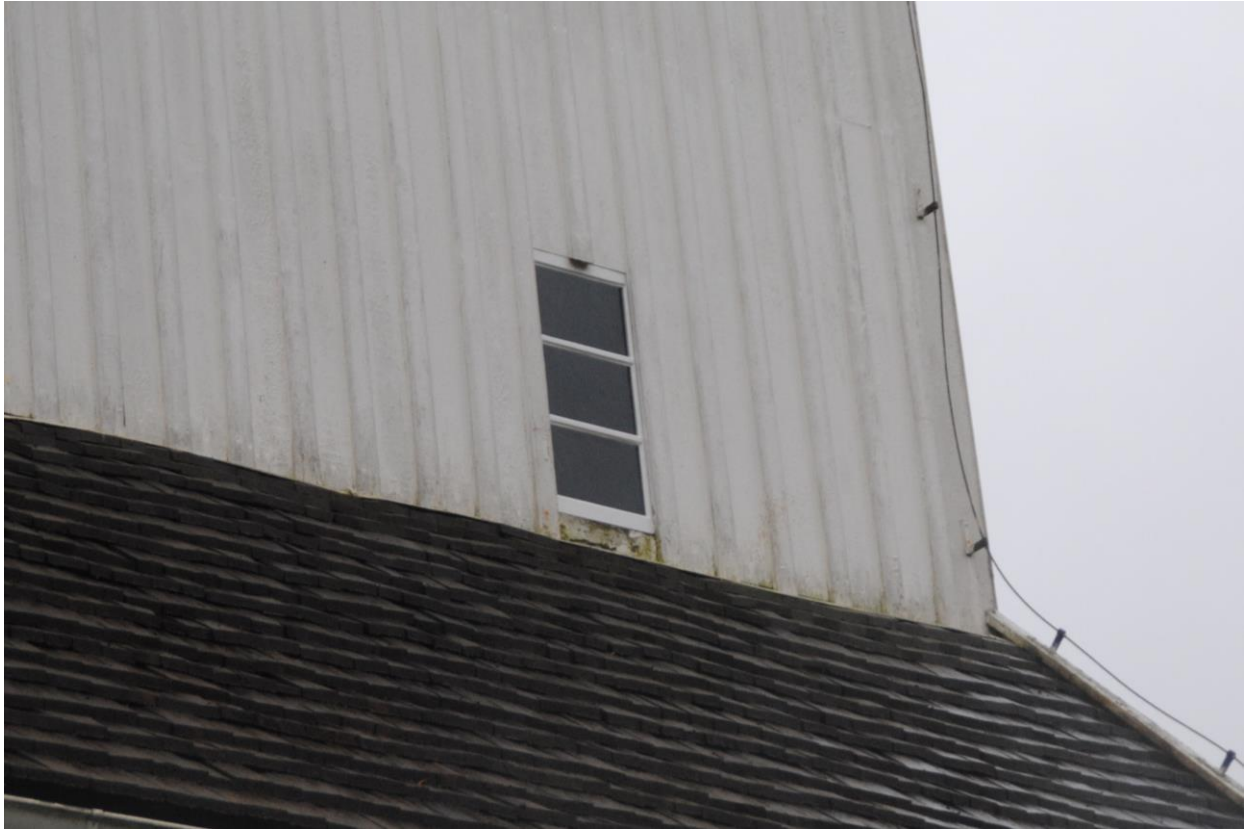
Tornfönster

Det lilla tornfönstret på norra sidan på tornöverbyggnaden.
