# SKOTTORPS SLOTT RESTAURERING 2019

Halland, Laholms kommun, Skummeslövs socken  
Skottorp 1:39

KULTURMILJÖ HALLAND RAPPORT 2020:37

Antikvarisk medverkan 2019

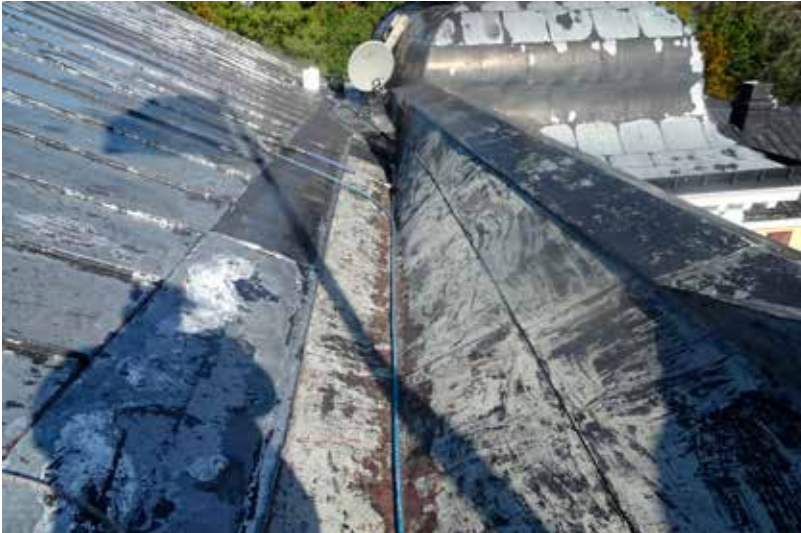
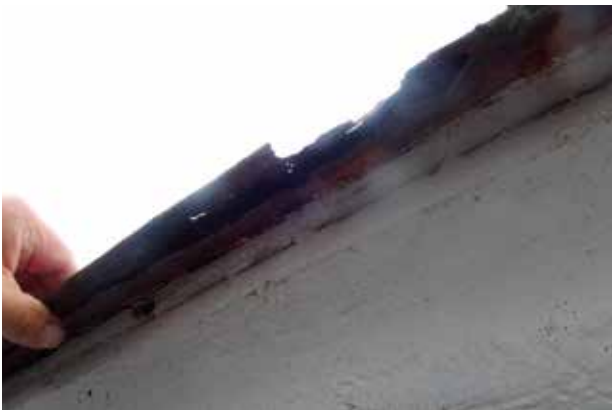
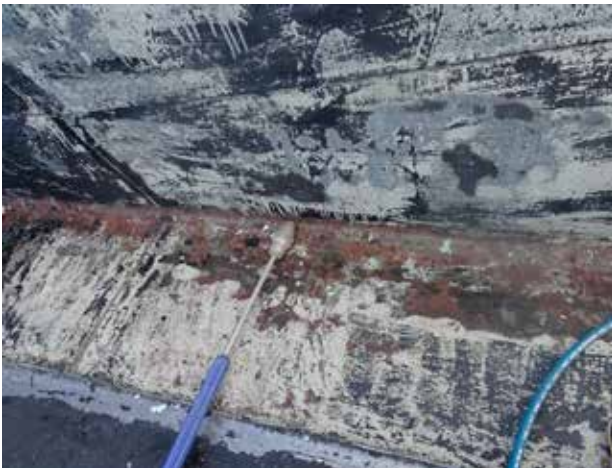
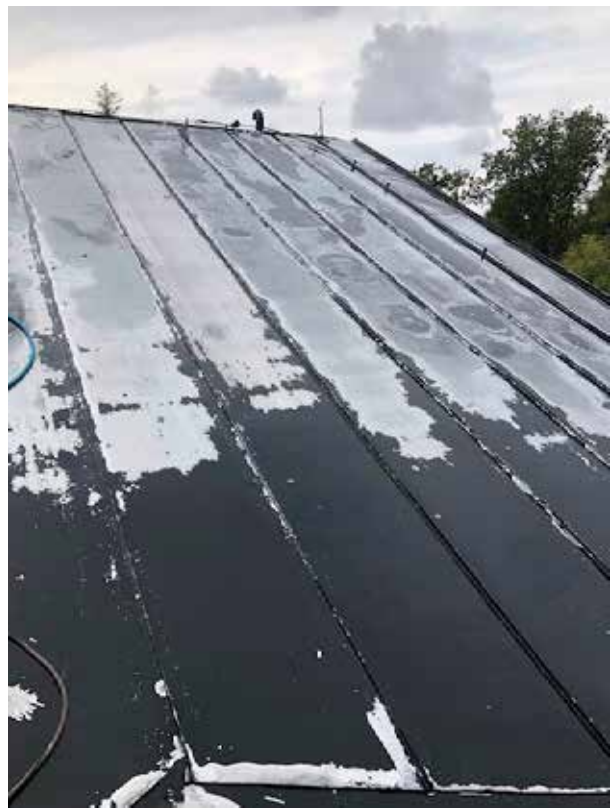
Plåttakets färgskikt flagade kraftigt pga. tidigare bristfällig ommålning. Vissa utsatta delar var rostangripna, såsom fotrännor. Delvis bristfälliga plåtbeslagningar förekom. Erforderliga taksäkerhetsanordningar saknades.

Plåttaket före renovering.  
Färgen hade helt släppts från underlaget på stora ytor. Vissa av fotplåtarna var genomrostade. Begynnande korrosion fanns på flera ställen.  
Foton Leif Johansson, Renovator AB.

Samtliga plåtklädda takytor vattenblästrades för att avlägsna befintliga färgskikt. Rostangripna ytor rengjordes. Mindre hål i droppkant vid takfot på torn samt och utsida fotränna vid stupränna har lagats i med ny plåt. Taket grundmålades därefter med Noxyde, rödbrun kulör och täckmålades med Noxyde, svart kulör. Ett extra täckfärgsskikt i målades i fotrännor, rännor och vinkelrännor med Polycoat, transparent.

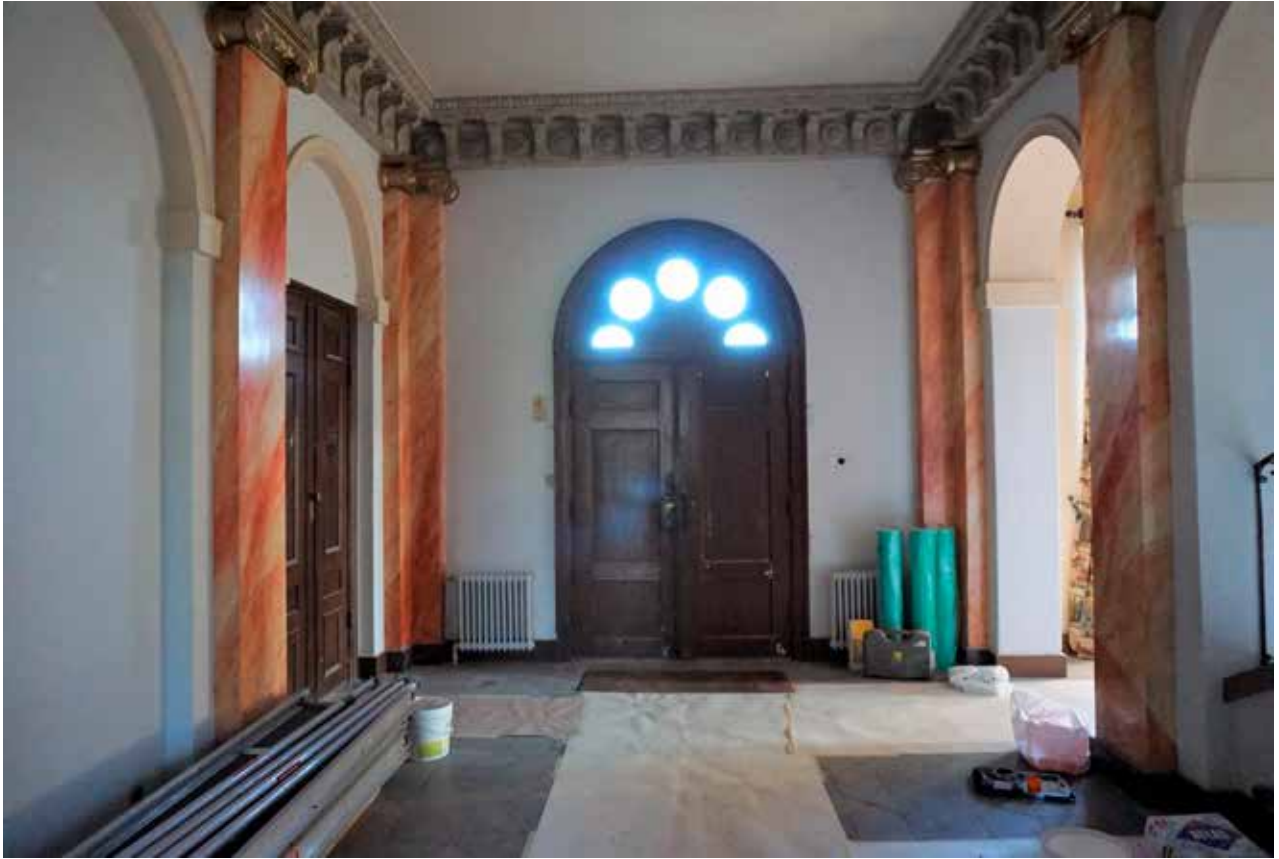
Trapphus och trapphall var, förutom kolonner, stucklist och kassettak, målade i plastfärg med roller. Rummen hade målats om flera gånger genom åren, senast på 1990-talet, och fått en brokig färgsättning som saknade de ursprungliga arkitektoniska kvaliteterna.

Vestibul och trapphall januari 2019. Den mindre lyckade brandgula marmoreringen tillkom 1990.

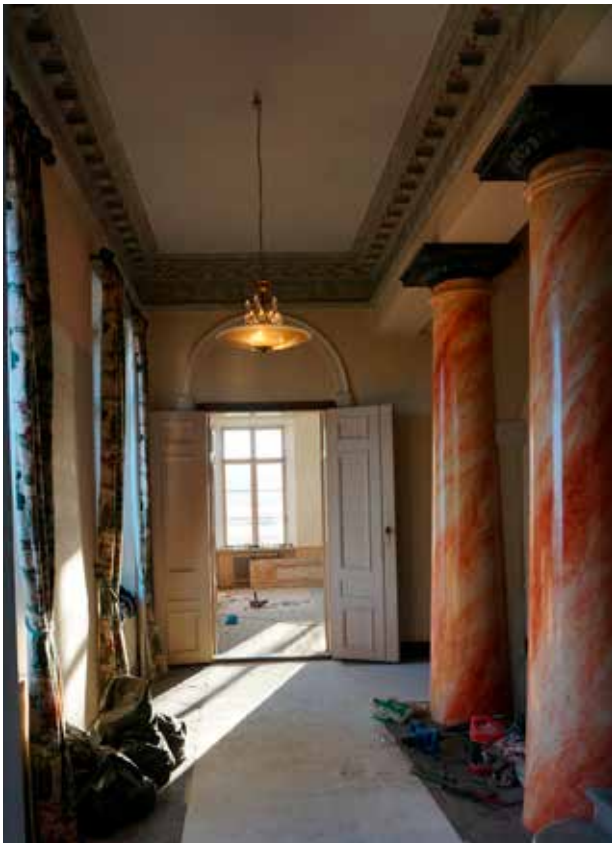
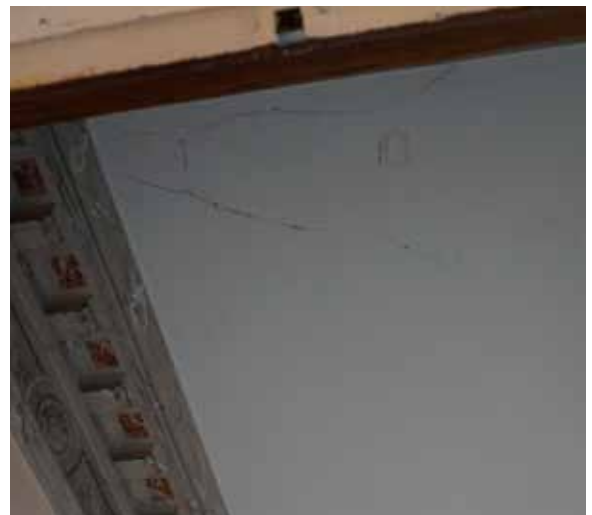
Sprickbildning på väggar och tak förekom i olika utsträckning i ett flertal rum, bl.a. i trapphuset.

Sprickor i taket.

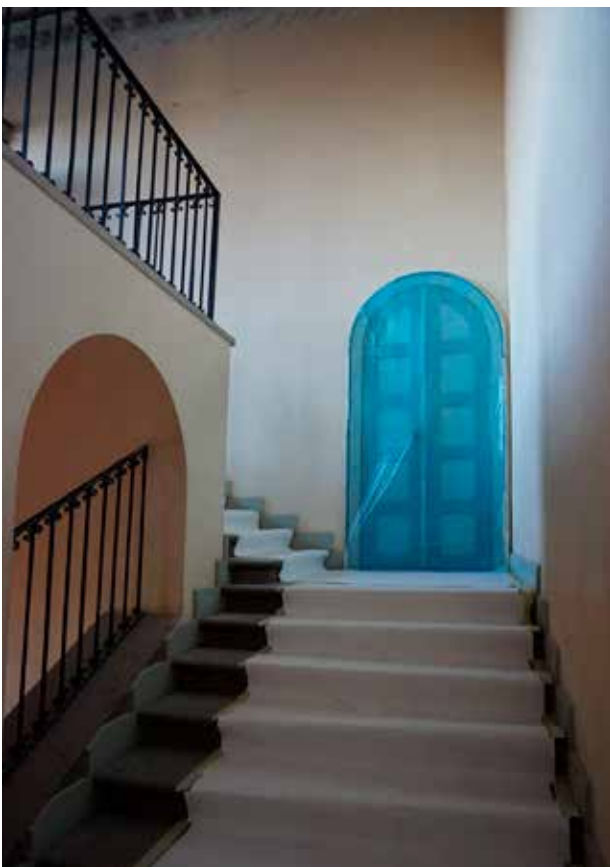
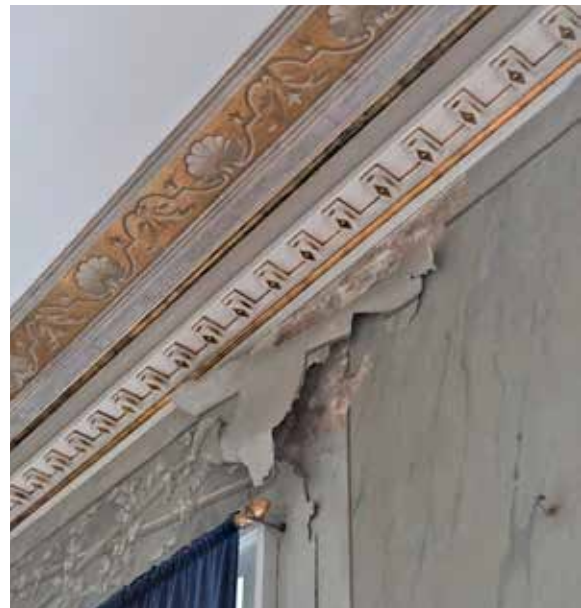
Den målade tapeten i matsalen hade lossnat från underlaget på grund av en fuktskada i ytterväggen.

I *matsalen* har fönsterväggens vattenskada lagats med nytt papper, limning och retuschering. Fönsternischen har spacklats och målats.

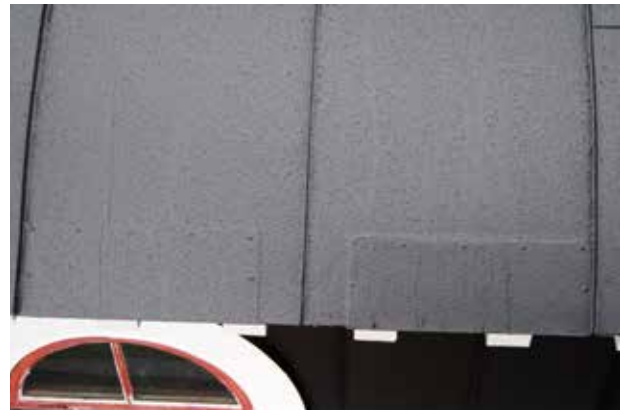
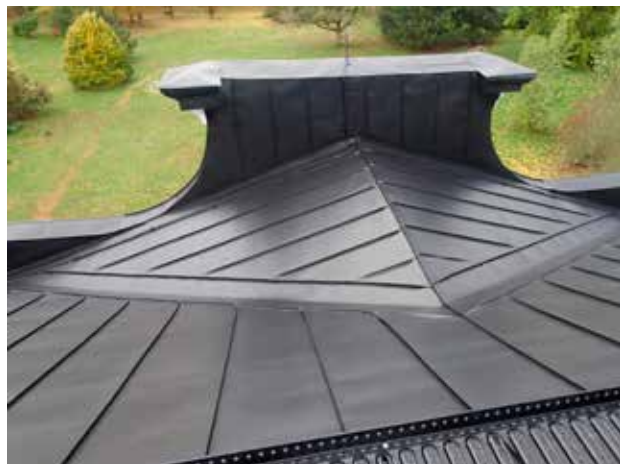
Ovan: Plåtlagningar vid tornets takfot.  
Nedan: Takfall mot skärmfasaden mot parken.

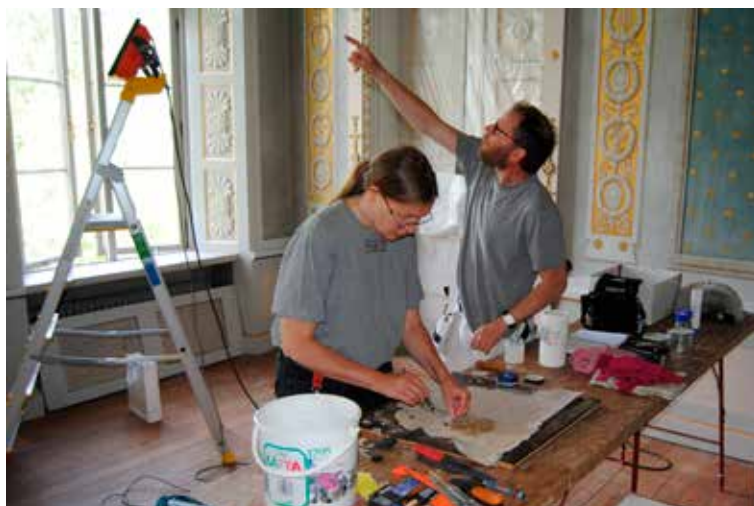
Ovan t.v: Konservering av den handmålade papperstapeten i matsalen. Martina Peterson stryker lim medan Lars Ivar Nilsson pekar.

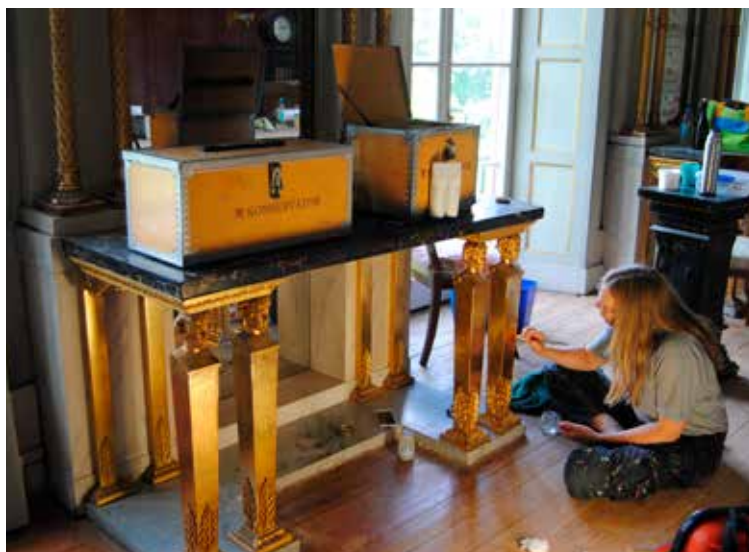
Ovan: Äldre retuscheringar i draperimålningen i Stora salongen, vilka hade släppts från underlaget och fick göras om.

I *Stora salongen* gjordes retuscheringarna från tidigare konservering av draperimålningen om. Även spegelbordens förgyllning retuscherades.

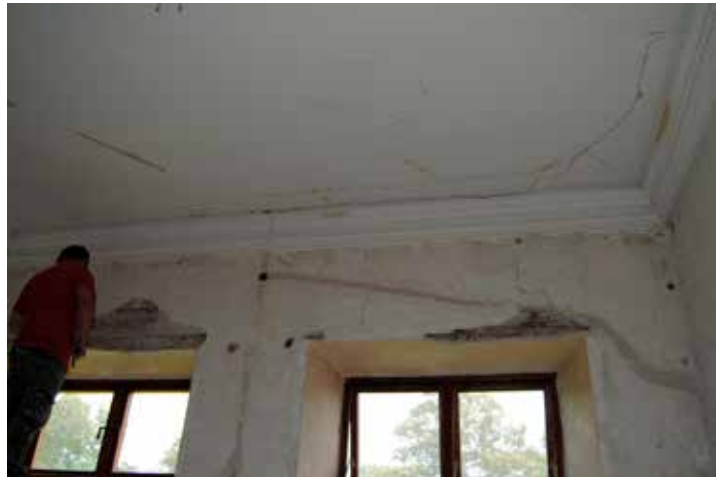
Ovan: Putsskador och sprickbildning förekom på ett flertal ställen.

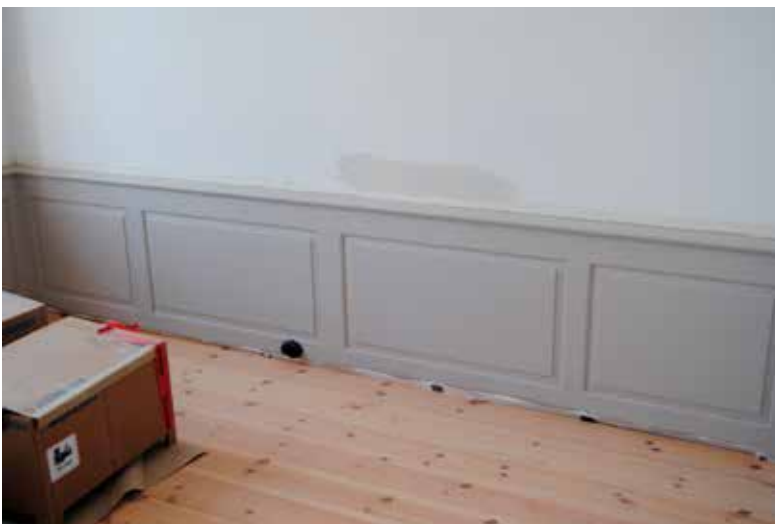
T.v: Nyuppsatt boasering mot södra ytterväggen där en vattenskada förstört den gamla panelen. Trägolvet är nytt och lagt på det gamla golvet.
