# KVARNADALEN I SÄLLSTORP

Varbergs kommun, Sällstorps socken

Britt-Marie Lennartsson

Vård- och underhållsplan

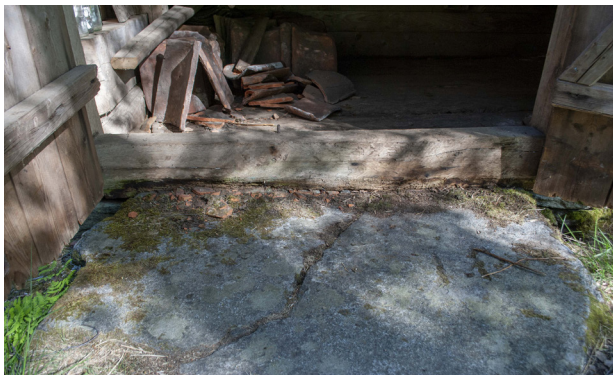
Det samlas lätt löv, växter och skräp vid trösklen som kan ge upphov till fukt.

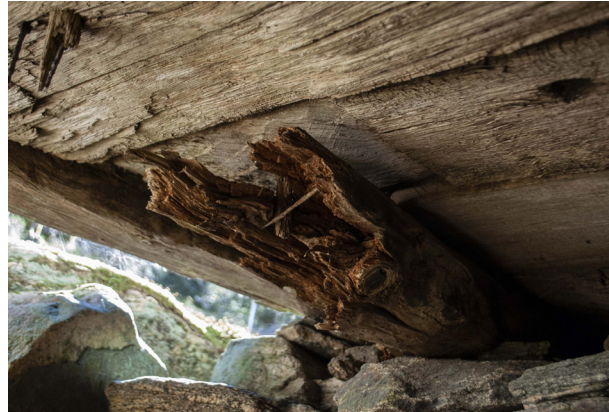
Rötskadad bjälke under golvet i kvarn 2.

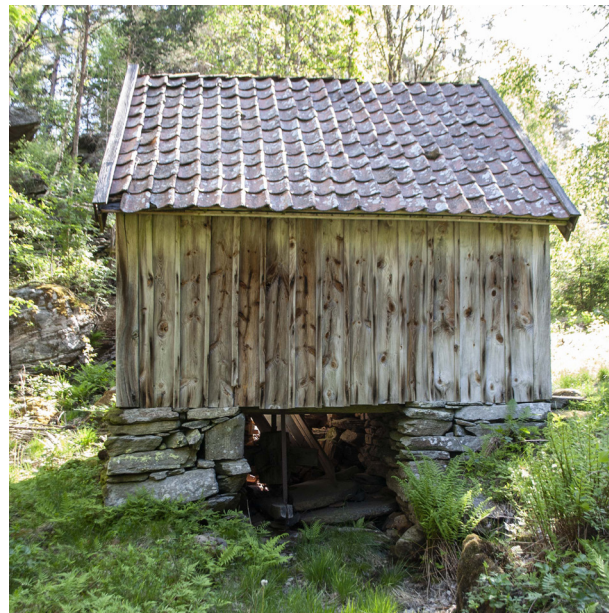
Takpannorna längs taknocken är i dåligt skick, trasiga och lösa. Tegelpannorna har börjat vittra något och några är trasiga och ligger snett. Rötskador ha uppstått på läkten under pannorna. Det finns äldre takpannor sparade i flera av kvarnarna som kan användas.

Några tegelpannor är trasiga och ligger lite snett.

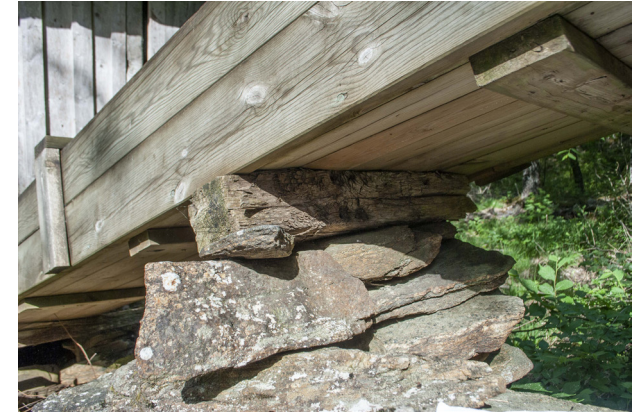
Murarna som styr vattnet ned för bergsslutningen och bär upp trärännan har börjat rasa. Det ligger lite skivformade stenar som kan ha ramlat ur muren. En bjälke på vilken trärännan vilar uppvisar rötskador i ändträet.

Bjälken på vilken trärännan vilar har ytliga rötskador. Stenar har ramlat ur murarna som bär upp rännen.

| Skada/åtgärdsbehov | Föreslagen åtgärd | Utförs av | Prioritet | Kostnadsbedömning<br>exkl moms |
|---|---|---|---|---|
| Murarna för rännen nedför bergsslutningen behöver ses över, stabiliseras. De tycks ha rasat något under senare tid. | Undersök stabilitet, kila in nedrasade stenar, ev gör bedömning och prissättning om större omläggning behövs. | Hantverkare/stenarbetare med byggnadsvårds-kompetens | 2 | ca 10 000 kr |

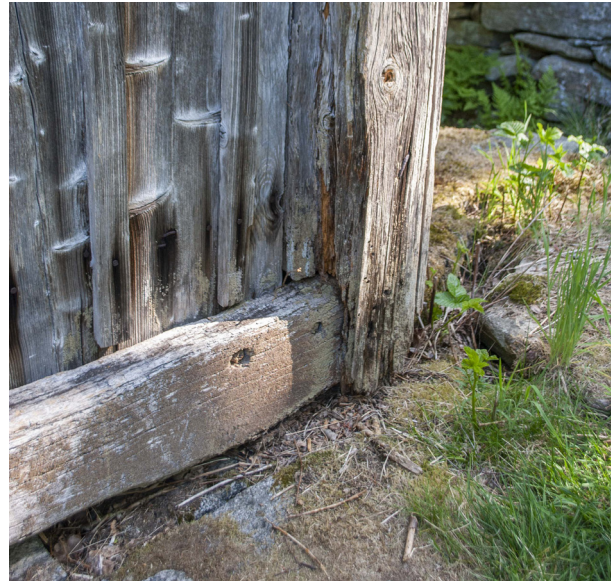
Rötskadad stolpe vid dörren.

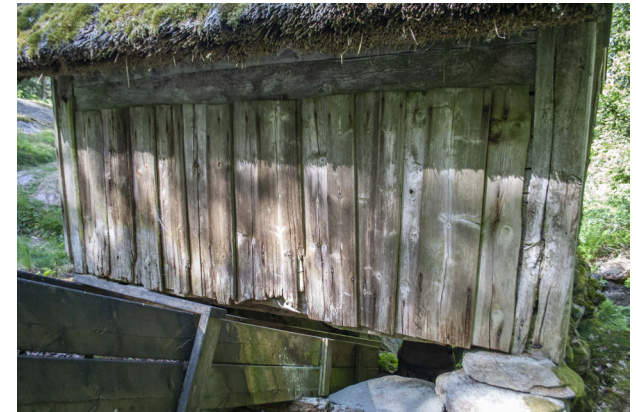
Panelen är rötskadad i nederkant där rännan leder in vattnet under huset.

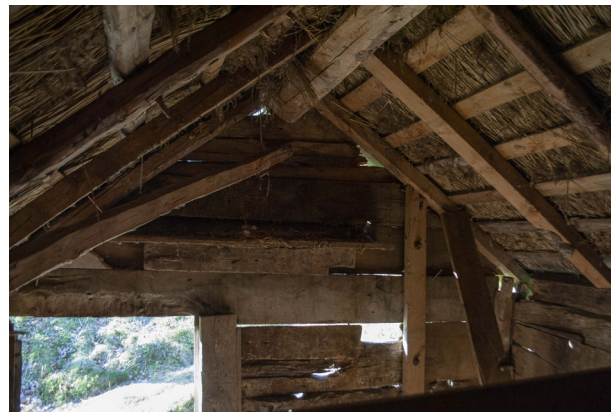
Bållarna i gavelröset har också rötskador.

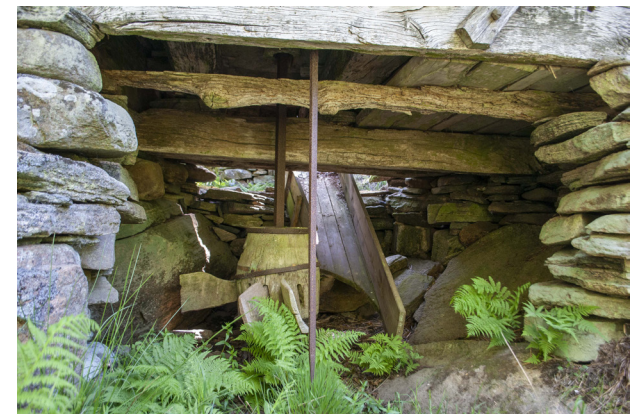
Det står vatten under kvarnen.

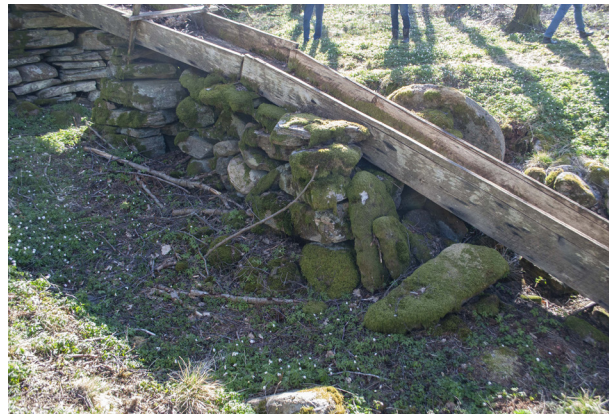
Stenar har rasat ned under kvarnhusets östra sida, där rännan går ned under kvarnen. Stenfundamentet som bär upp trärännan har rasat något. Trärännans bottenbrädor börjar förfalla och den har glidit isär. Stenkanalen är överväxt med gräs, ormbunkar, örter och blåbärsris. Det växer en del större träd intill sten-kanalens norra sida. Stenmuren har rasat på några ställen på norra sidan.

Murverket har delvis rasat och trärännen har knäckts.

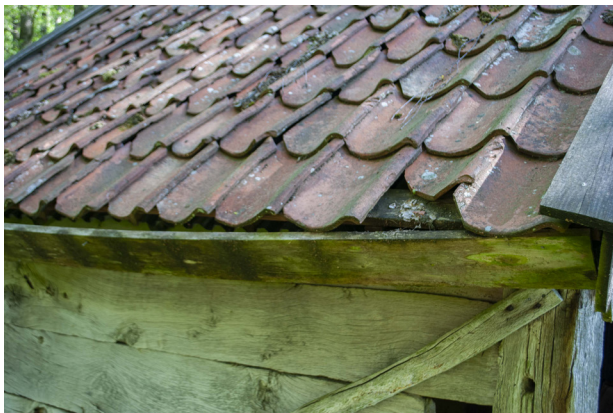
Brädan i takets nerkant bågnar och några takpannor är trasiga.

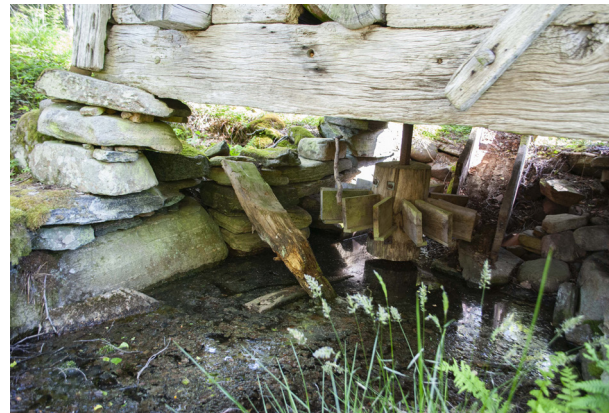
skadad vid dörren och en snedsträva på insidan av västra väggen är rötskadad. Det står vatten under kvarnhuset vilket bidragit till skador på lätteverket.

Det står vatten under kvarnen och grundstocken har lossnat och är mycket rötskadad.

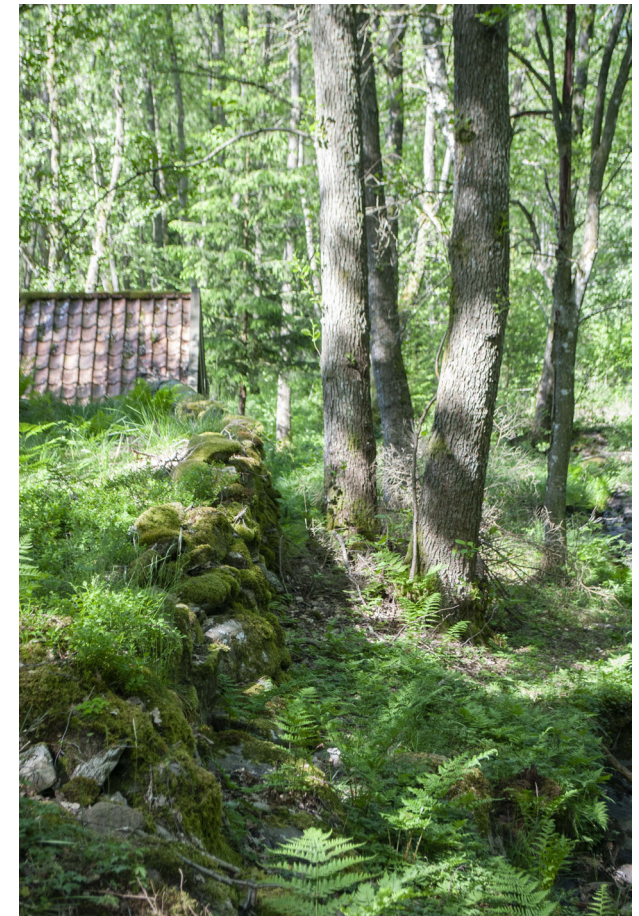
Dessa träd och dess rötter intill stenkanalen kan på sikt skada murverket.

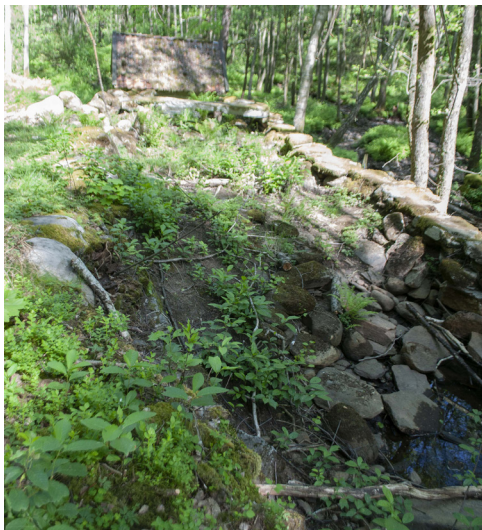
Stenkanalen är överväxt och något raserad, sedan länge.

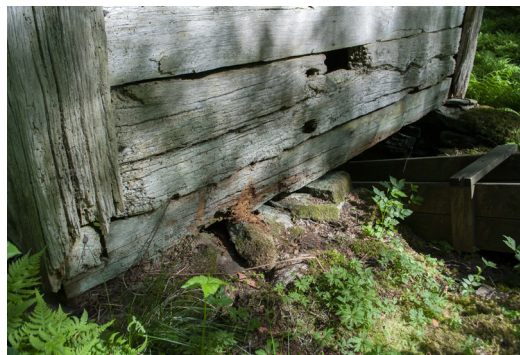
Golvet är något ojämnt vilket kan innebära snubbelrisk och syllen är rötskadad vid dörren, men även på den sida som vetter mot rännan. Det står vatten under kvarnhuset vilket gör att grundstocken ligger nere i vatten. Hela kvarnbyggnaden har en kraftig lutning mot bäcken.

Syllen mot rännan är rötskadad.

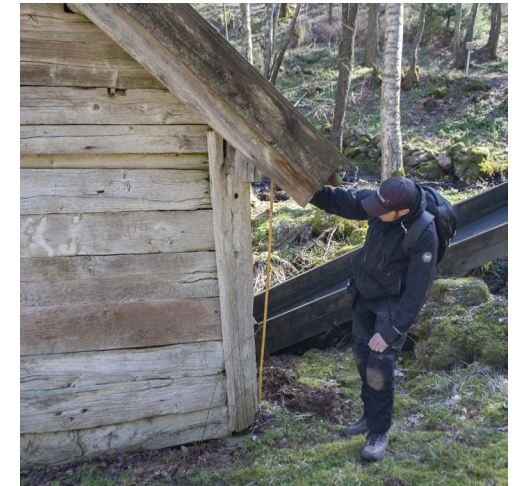
Kvarn 9 lutar kraftigt.

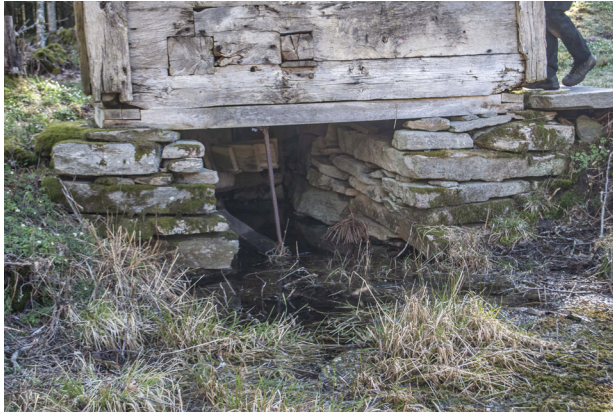
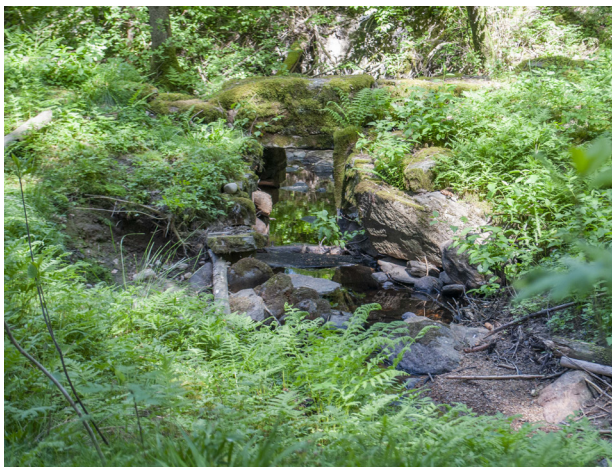
Överst: Det står vatten under kvarnen.  
Bro vid dämnet uppströms kvarn 11.

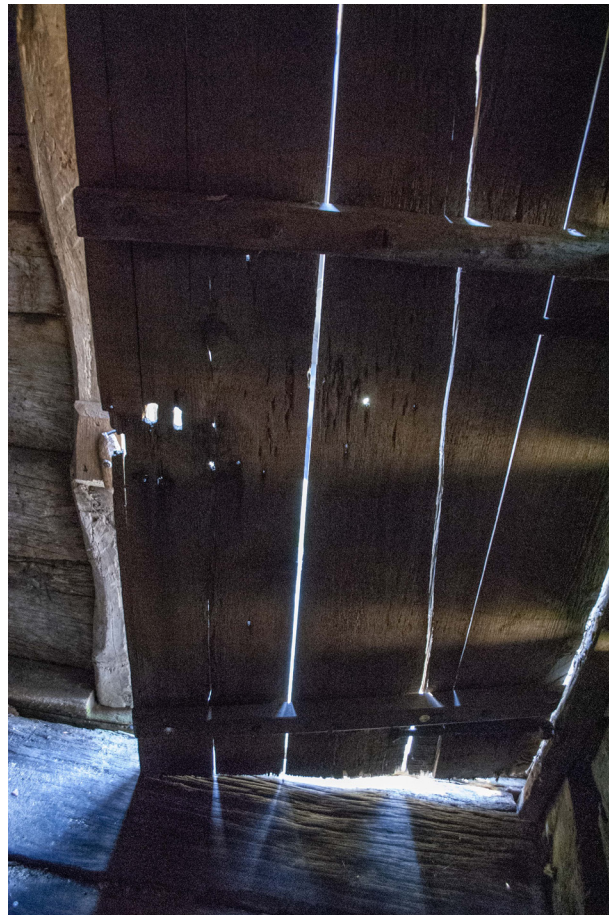
Dörren har hängt sig och fastnar i det ojämna golvet.

| Skada/åtgärdsbehov | Föreslagen åtgärd | Utförs av | Prioritet | Kostnadsbedömning<br>exkl moms |
|---|---|---|---|---|
| Dörren har hängt sig. Gångjärn är rostiga. | Dörren justeras. Gångjärn behandlas, se generella riktlinjer. | Hantverkare med byggnadsvårds-kompetens | 2 | ca 4 500 kr |

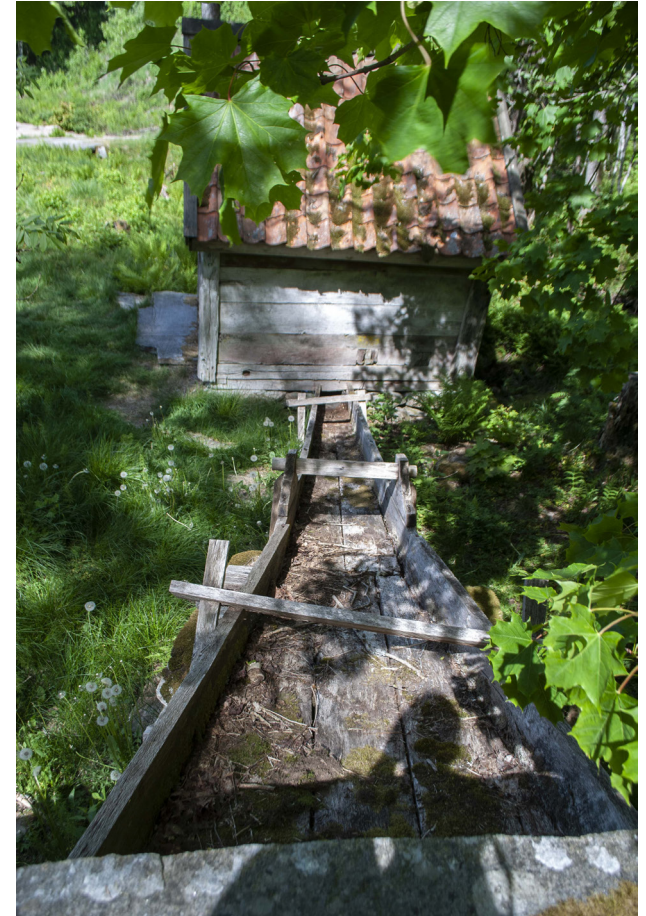
Det samlas lätt löv, växter och skräp i trärännan.

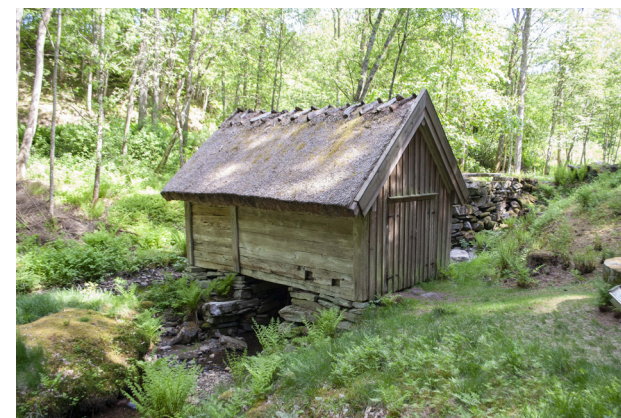
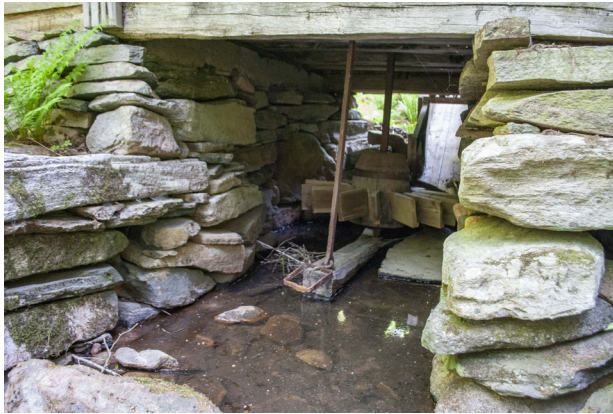
Även här står det står vatten under kvarnhuset. Grundstocken ligger delvis i vatten och järnringen som sammanbinder grundstocken med lätteverket har lossnat. Rännan bör grävas ut nedströms så att vattnet kan rinna undan.

Överst: Det står mycket vatten under kvarnen.  
Nederst: Trärännan är i gott skick. Detta är en av kvarnarna som kan göras körduglig.

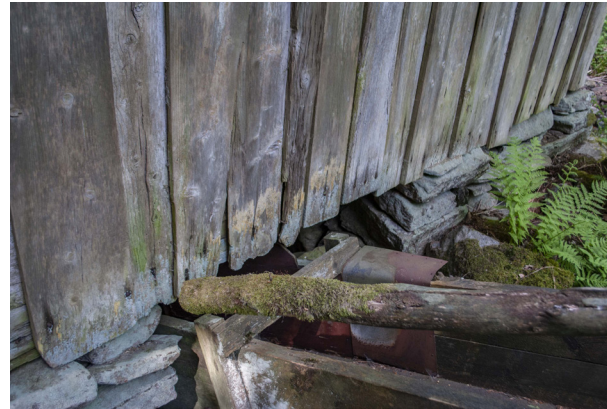
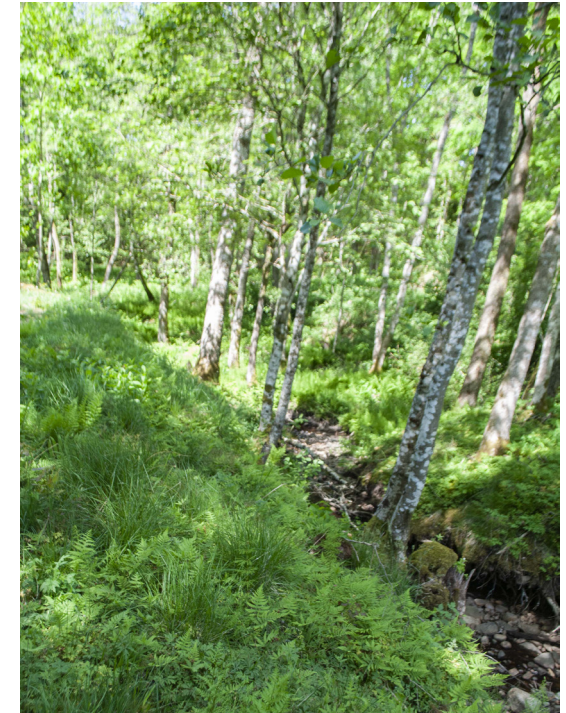
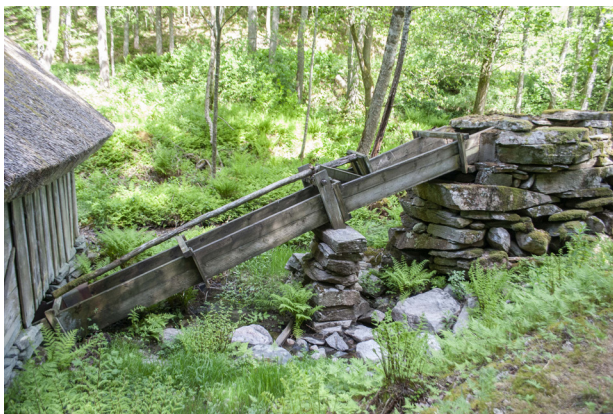
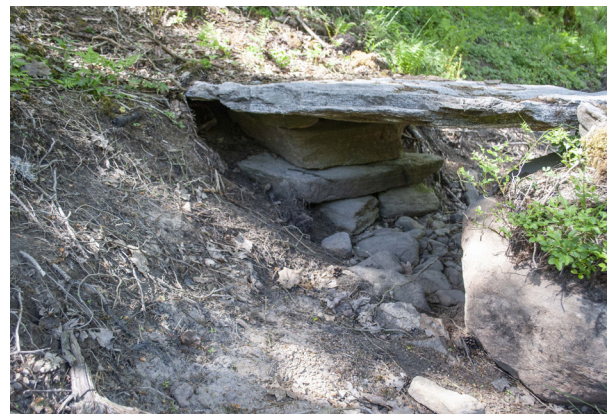
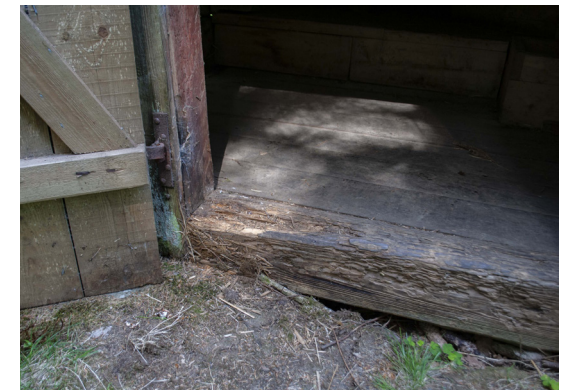
Det finns en stenbro över ån en bit uppströms kvarnen. Vattnet i ån har gröpt ur strandkanten under bron södra fäste. Det växer en del träd precis intill kanalens murar på norra sidan. Dessa kan i alla fall på sikt få rötter som underminerar murarna.

Överst: Träpanelen över trärännan är något rötskadad i nederkant.  
Nederst: Vattnet i bäcken har gröpt ur strandbanken vid brofästet uppströms kvarn 12.  
Överst till höger: Vid stenkanalen växer en del träd vilka på sikt kan skada murverket.  
Nederst till höger: Rötskadad tröskel.

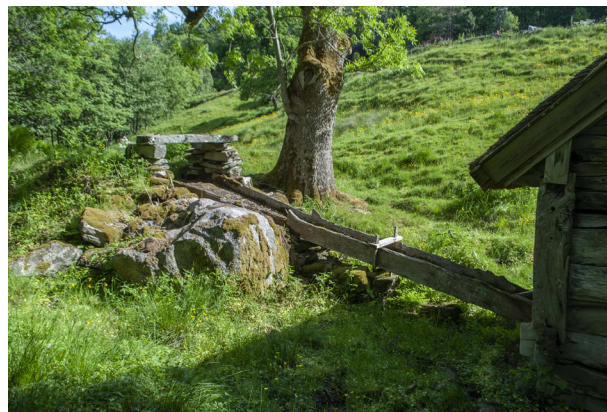
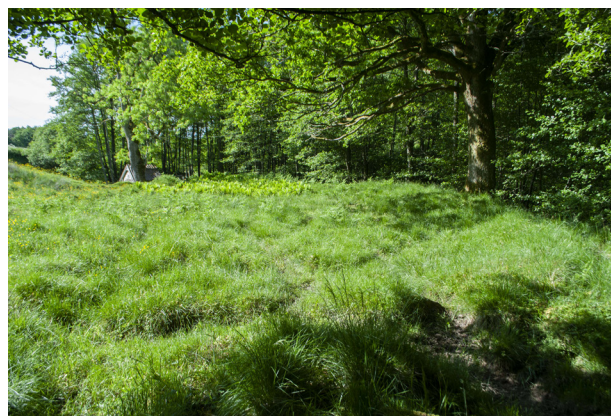
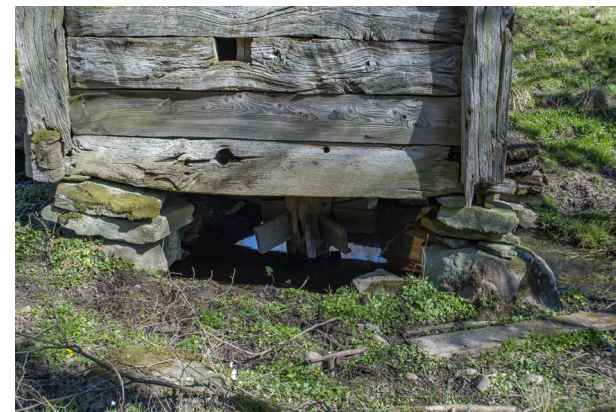
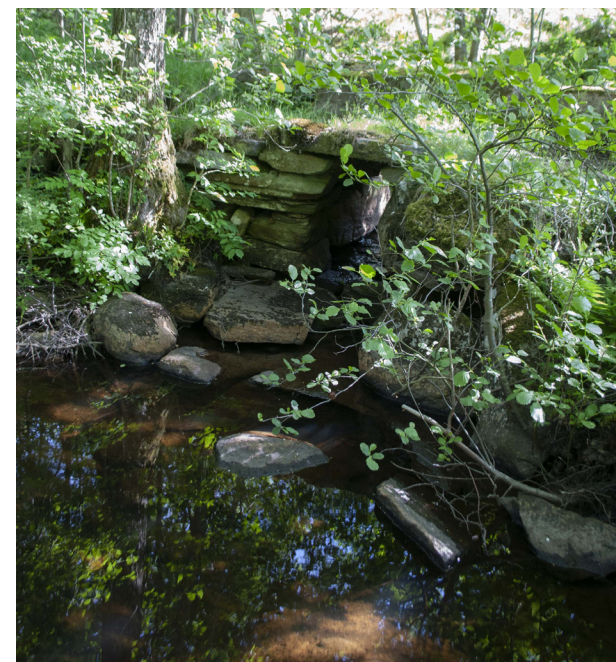
Överst: trärännan vilar på en stor sten och ett murverk.  
Nederst: Stenkanalen är nästan helt överväxt och knappt skönjbar i landskapet.  
Överst till höger: Bäckens vattenflöde har skapat en jordvall framför kvarnen, vilket bidragit till en stillastående vattensamling under byggnaden..  
Nederst till höger: Bro vid dämnet uppströms kvarn 13.

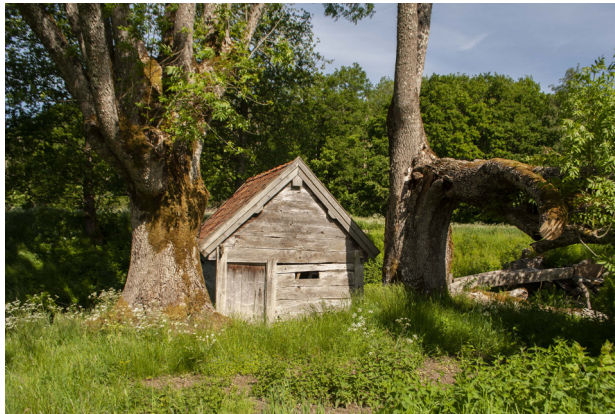
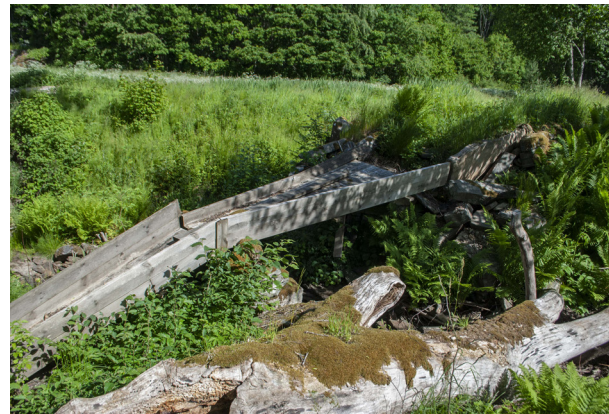
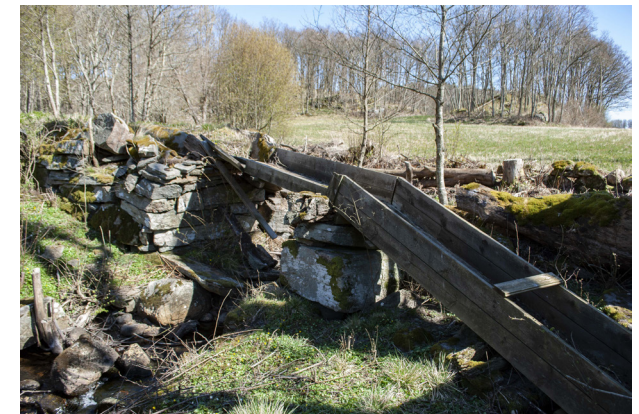
Stora grenar från de stora askarna har blåst ned och delvis raserat trärännan och dess murverk.

I en storm föll en stor del av en av askarna ned på trärännan och mureverket vid kvarn 15.

| Skada/åtgärdsbehov | Föreslagen åtgärd | Utförs av | Prioritet | Kostnadsbedömning<br>exkl moms |
|---|---|---|---|---|
| Vid kvarnbyggnaden står två mycket stora gamla askar. | Träden beskärs så att deras livslängd förlängs och risken för att stora grenar ska falla ned i framtiden minskas. | Arborist. | 2 | |

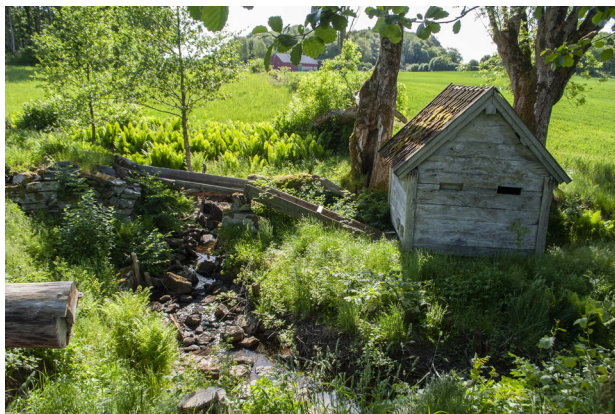
Ån har grävt sig djupt ned i på sin väg runt kvarnen och en liten fördämningsvall har uppstått som stänger in vattnen under kvarnbyggnaden. Grundstocken ligger helt under vatten.

Överst: Kvarn 15 flankeras av två höga askar, varav en har skadats i en storm.  
Nederst: Bäckens tar en rund sväng runt kvarnen, under trärännan vilken skadats av askens nedfallande stam.

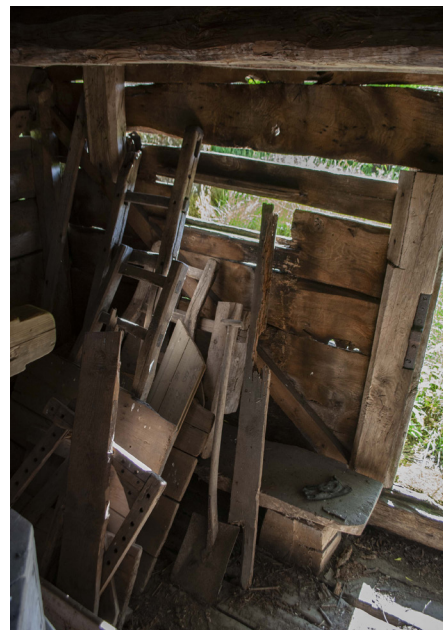
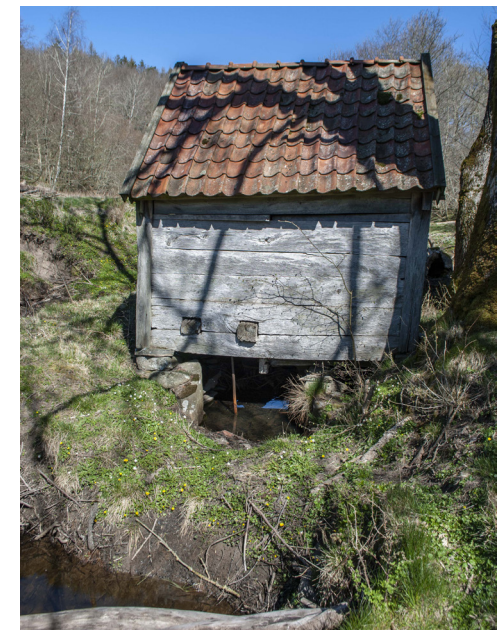
Det finns stora glipor mellan bälarna i den västra gaveln, trots att denna vägg åtgärdades 2008. Inne i kvarnen står en hel del gamla bräddor lutade mot den västra gavelväggen. Det verkar som att det kommit in en del regn som inte kunnat torka upp då bälarna kring en öppning uppvisar en fuktskada. Det finns inte något handtag eller stängningsanordning.

Till vänster: den östra gaveln är mycket gles.  
Till höger: Bäckens har skapat en hög jordvall mot kvarnen där det samlas vatten under byggnaden.

| Skada/åtgärdsbehov | Föreslagen åtgärd | Utförs av | Prioritet | Kostnadsbedömning<br>exkl moms |
|---|---|---|---|---|
| Det finns stora mellanrum mellan bålarna på västra gaveln. Det finns tecken på att fukt kommit in genom öppningen. | Komplettera bålarna med brädor för att skapa en något tätare vägg. | Snickare med byggnadsvårds-kompetens | 2 | ca 12 000 kr |

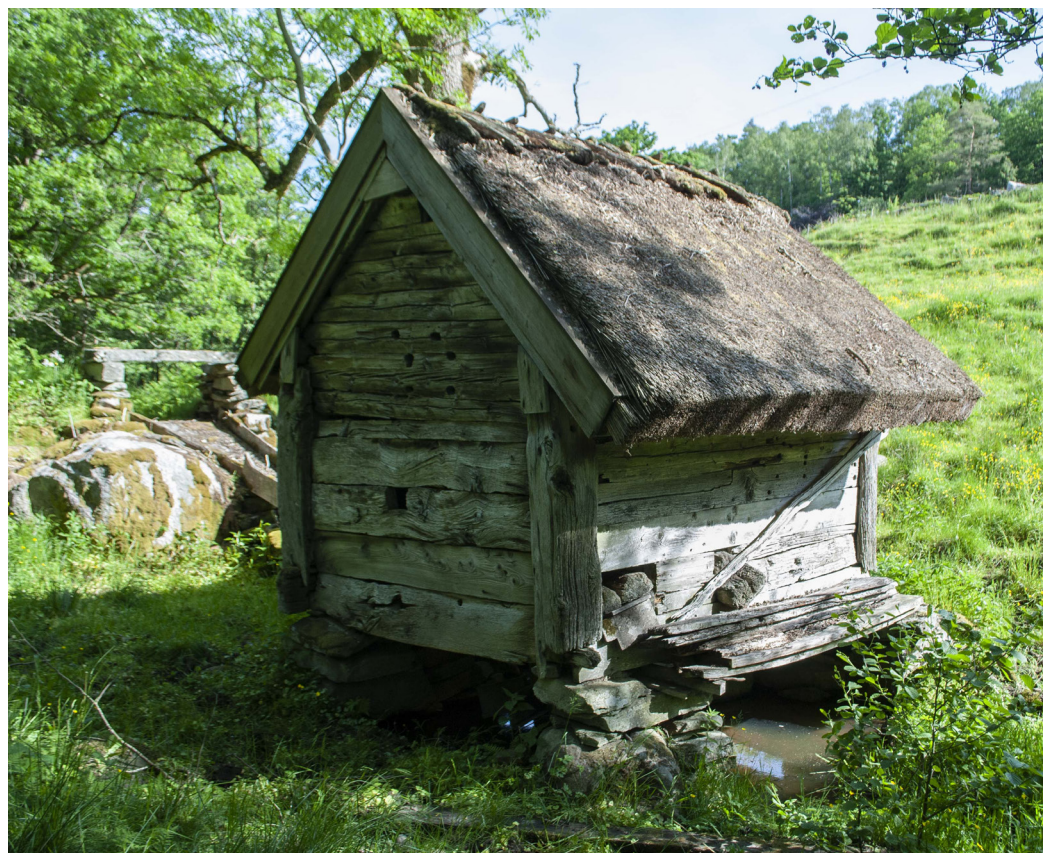
Kvarn 15 är en av de kvarnar det står vatten under.
