VÅRD- OCH UNDERHÅLLSPLAN 2020

# LÅNGANSKOGEN

Varbergs kommun, Sibbarps socken

RAPPORT KULTURMILJÖ HALLAND 2020:54

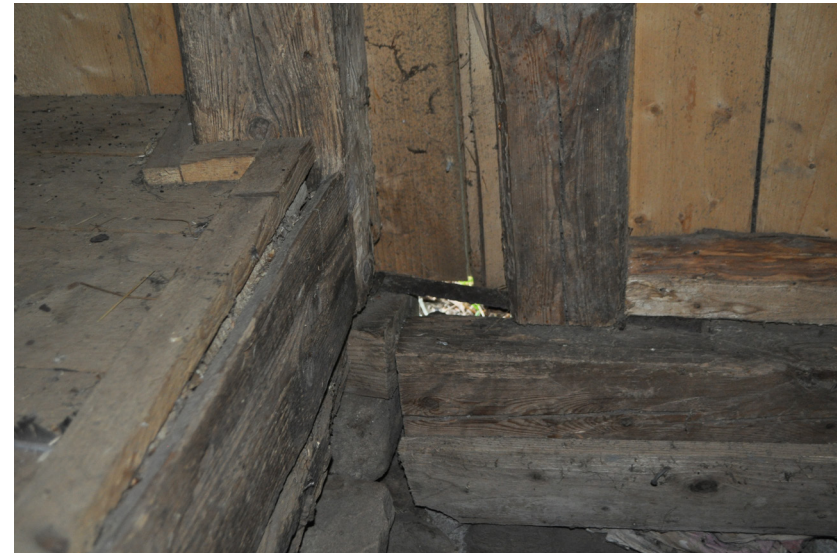
De synliga delarna av stommen är i gott skick och föranleder inga åtgärder. I anslutning mellan loge och lada, vid den västra väggen, är syllen skarvad. Förslagsvis monteras ett vinkeljärn för att öka stabiliteten. Hörnstolpen i stugans södra del står delvis på betong. I denna del har tidigare förekommit hus-svamp. Då betong suger och transporterar fukt bör man regelbundet hålla uppsikt på stommens skick.

Överst: Skarvad syll mellan lada och logebrädan syns rötskador.

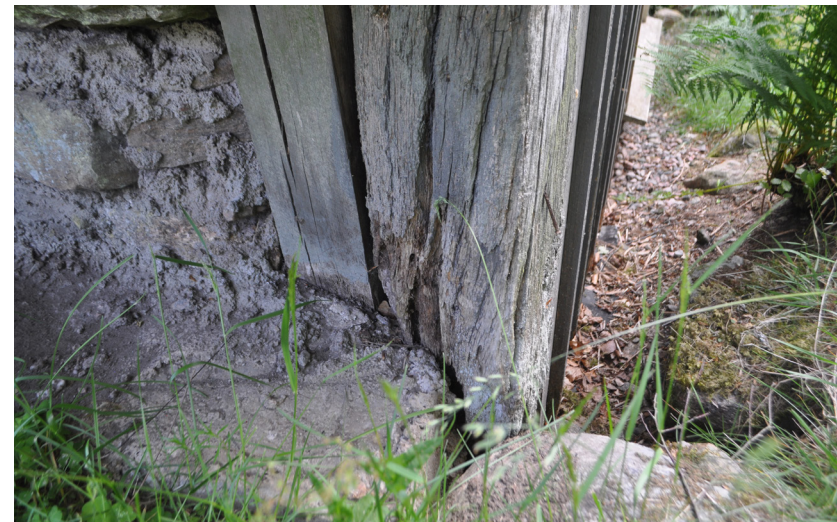
Nederst: En av hörnstolparna möter murens betong.

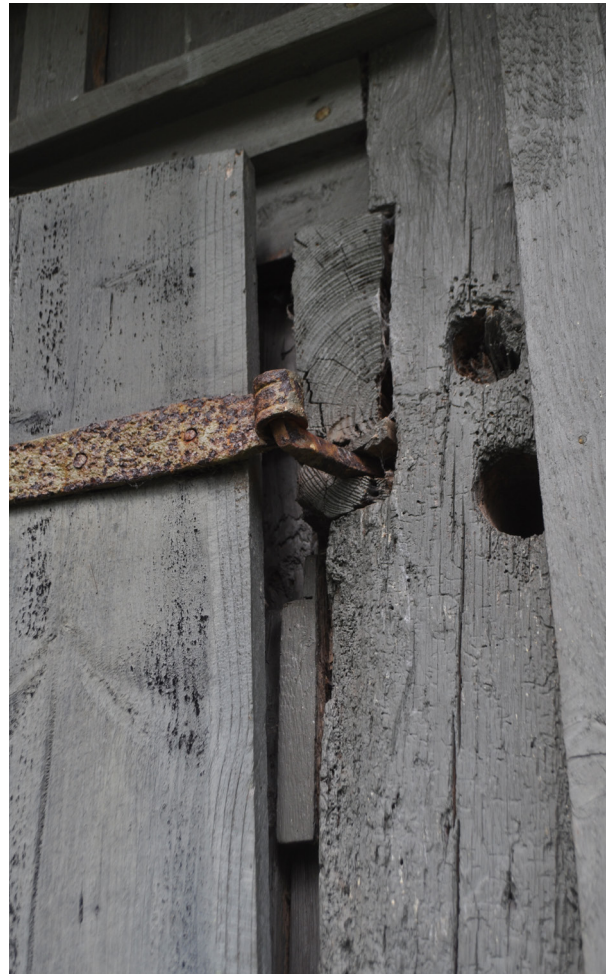
Gångjärnet till ladans högra portblad är fäst i ändträ och sitter löst.

Det övre gångjärnet i det högra dörrbladet vid ladans port är monterat i ändträ och sitter löst. Gångjärnet bör fästas om för att bli mer stabilt. Vid behov skarvas nytt virke i stolpen.

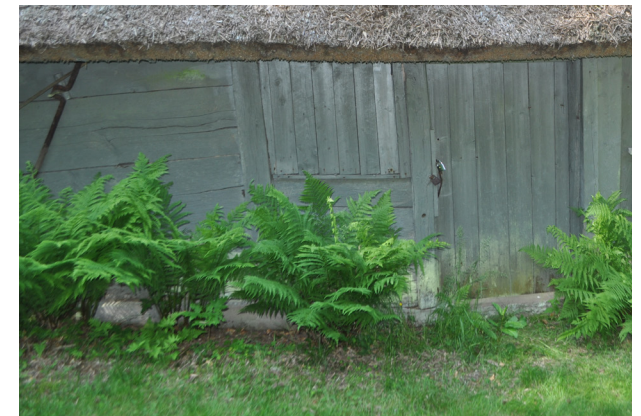
Exteriört är byggnaden väl underhållen och i gott skick. Panelen har viss påväxt i nederkant vilket delvis beror på växtligheten intill byggnaden. Växtligheten bör hållas efter och tas bort årligen. Mot den södra gaveln ligger grus och växtmaterial an mot fasaden. Här syns också rötskador på enstaka brädor. Växtlighet och grus skrapas bort så att panelbrädornas underkant friläggs för att undvika ytterligare rötskador i panelen. Rötskadade brädor skarvas i eller ersätts med nytt tätvuxet virke.

Nederst: Ormbunkar tätt intill fasaden.

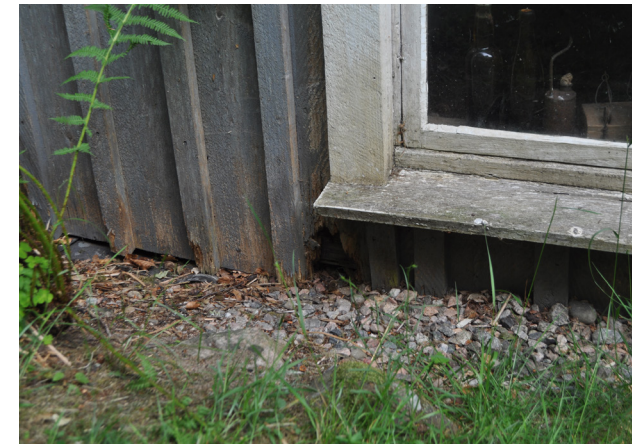
Nederst: På den södra gaveln ligger grus upp mot panelens ändträ. Intill fönsterbrädan syns rötskador.

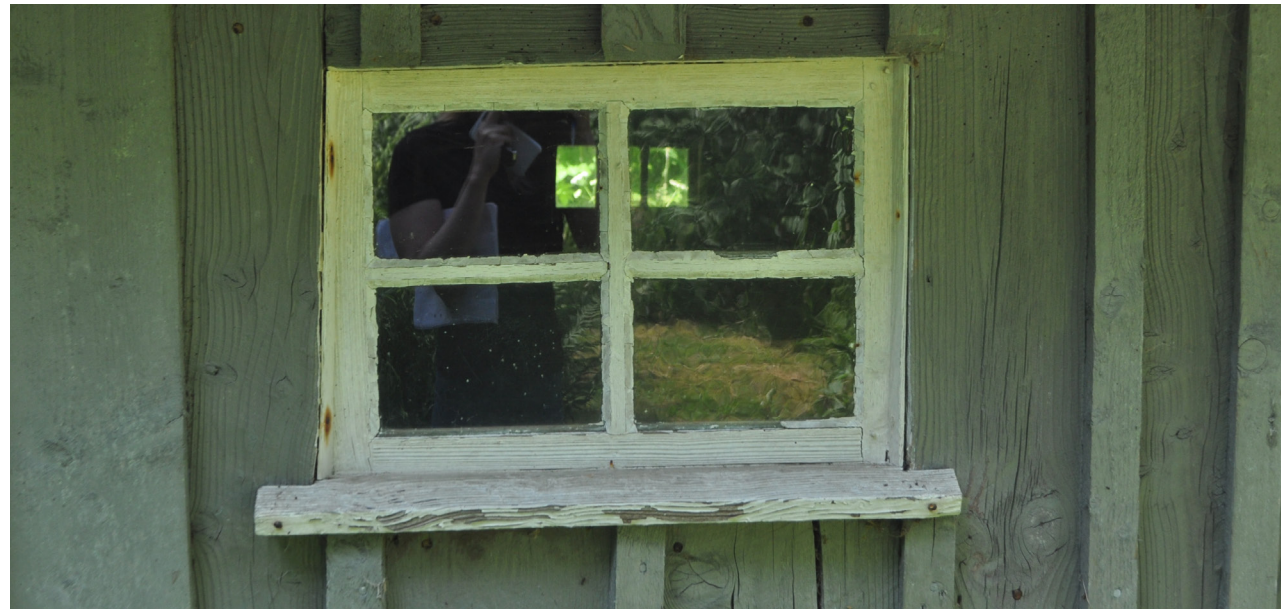
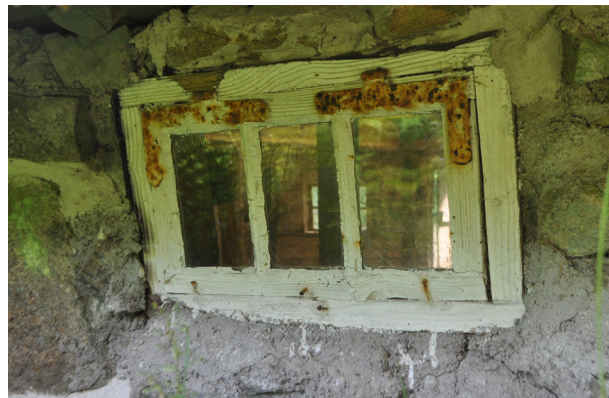
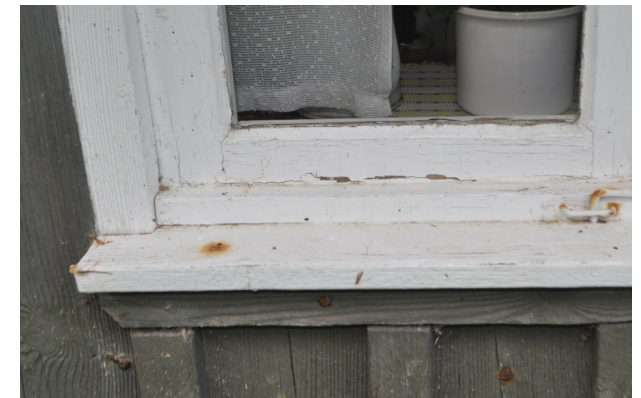
Fönstren är i relativt gott skick men färgen har mattats av och börjat flaga och det finns på vissa ställen sprickor i kittet. Metallbeslagen har rost i olika grader. På södra gaveln finns början till rötskador i dropplisten över fönstret och denna bör bytas ut.

Fönster med färg i varierande skick. På flera ställen börjar rosten gå igenom färgen.

Målningsbehovet är som störst på de fönster som sitter nära marknivå och underhållet bör därför prioriteras på denna del, men samtliga fönster bör målas inom de närmsta åren. Vid renovering skrapas fönsterbågarna rena från löst sittande färg, slipas och glansas ur vid behov. Där kittet fallit bort kompletteras rutorna med nytt linoljekitt. Vid urglasning kittas rutorna om och de munblåsta glasen återanvänds. Trärena partier grundmålas enligt färgtillverkarens anvisningar. Därefter stryks bågar och karmar med linoljefärg i två lager med torktid mellan strykningarna. Beslag i metall rostskyddas med två lager järnmönja före målning. Vid målning bör bågar lossas från karmen för att undvika att de målas fast.

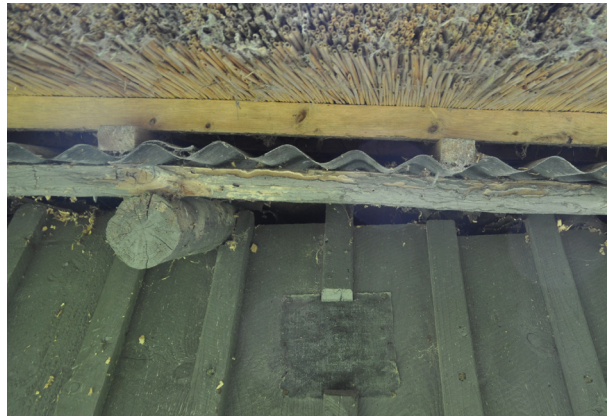
På vissa ställen finns öppningar i takfoten. Öppningarna bör täckas med nät som skydd mot fåglar och andra djur.

Överst: Takfoten bör täckas av nät från insidan.  
Nederst: Skorstenen är i behov av målning/kalkning och brädorna bör tjäras.

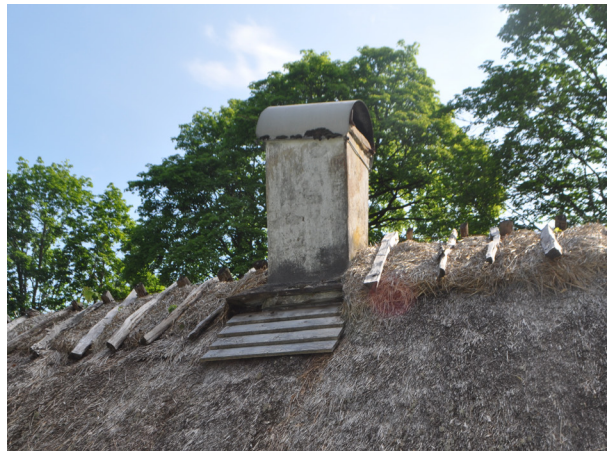
På skorstenskronan finns putsbortfall som bör lagas i. Skorstenen kalkas alt. målas med silikatfärg beroende på befintligt underlag. Brädorna nedanför skorstenen bör oljas med linolja alternativt tjäras.

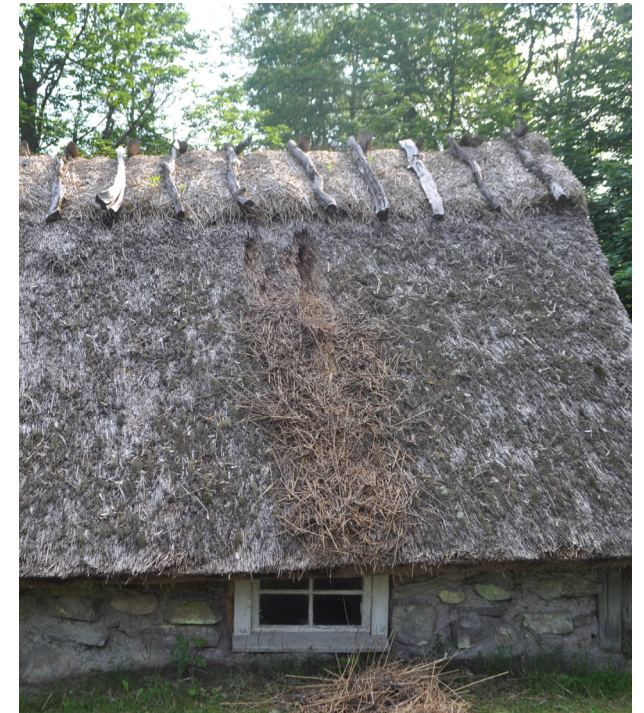
På byggnadens västra takfall finns skador i vasstaket orsakat av djur som krafsat bort vass. Skadan lagas i med ny vass hela vägen från nock till takfot. På östra takfallet ligger lös vass och övrigt organiskt material. detta bör räfsas bort för att undvika att det hålls fukt mot vassen.

Överst till höger: Djur har orsakat skador på det västra takfallet.  
Nederst till höger: Rötskadad vattbräda.

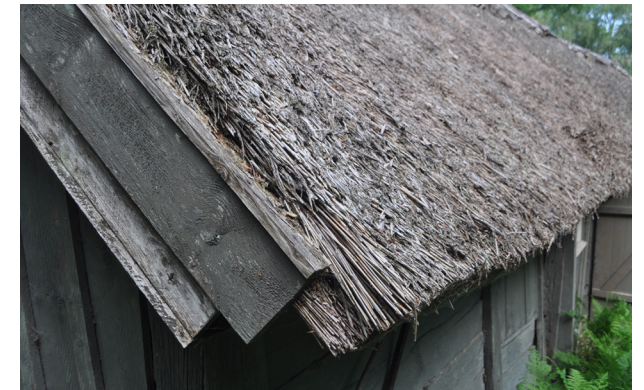
Vindskivorna har rötskador. Dessa ersätts med nya vindskivor i samma mått och dimensioner som de ursprungliga.

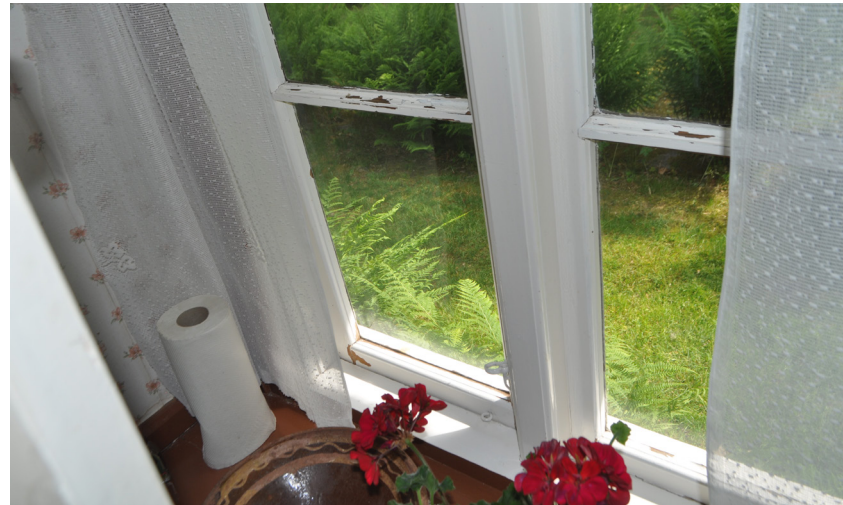
På vissa fönsterbågar syns flagor i färgen. Vid exteriör renovering av dessa fönster bör även insidan målas om med linoljefärg. Kulör tas fram i samråd med medverkande antikvarie.

T.v: På köksfönstret syns flagande färg.

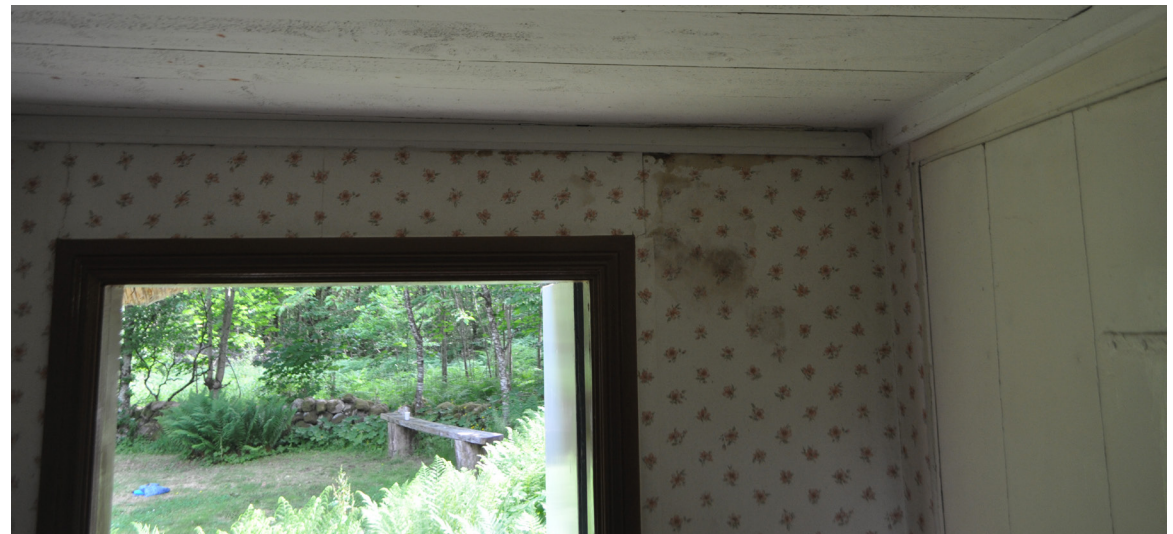
I köket, intill ytterdörren finns fläckar på tapeten orsakade av ett fladdermusbo på vinden. Om det finns önskemål om att åtgärda detta bör köket tapetseras om med lämplig limtryckt papperstapet i ett tidstypiskt mönster.

Nedan: Fläckarna till höger om dörröppningen har orsakats av ett fladdermusbo.
