# LUGNAROHÖGEN

Halland, Laholms kommun, Hasslövs socken, Hasslöv 1:15, Fornlämning RAÄ Hasslöv 3:1

RAPPORT KULTURMILJÖ HALLAND 2020:58

Antikvarisk medverkan 2020.

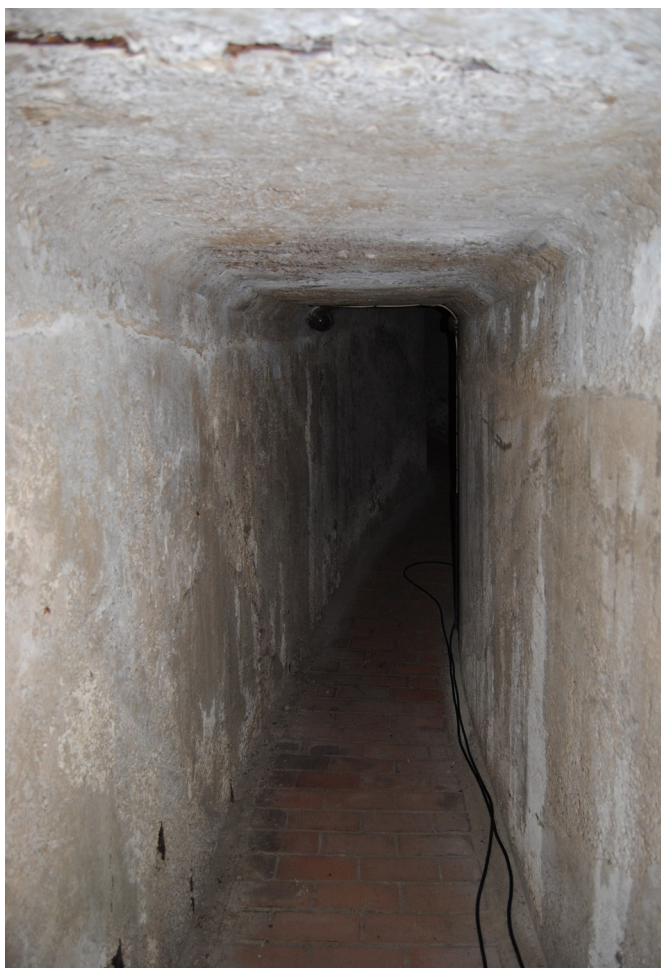
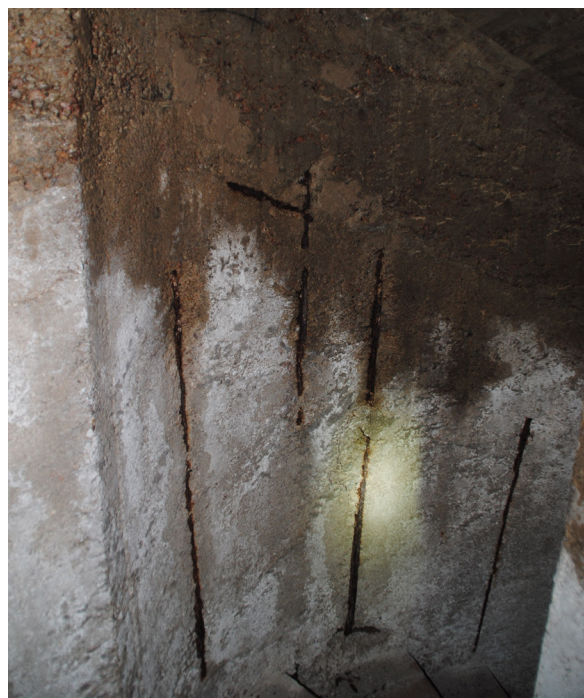
Klimatet inuti högen var mycket fuktigt. Betongen påvisade fuktrelaterade skador där ytskikten delvis hade lossnat på grund av armeringskorrosion, främst hade detta uppstått i gången som ansluter till byggnaden. Ytorna ovanför stenskeppet hade synliga kalkutfällningar samt påväxt av alger.

Alla synliga och rostiga armeringsjärn har rengjorts från rost och rostskyddsbehandlats. Armeringsjärnen var i gott skick när ytrosten avlägsnats. Armeringsjärnen har sedan putsats in igen och hela gången har putsats om med en fiberarmerad betongputs, Redirep 45 RSF. Betongputsen ett fiberarmerat, krympkompenserat tixotropiskt bruk för reparation av betong.

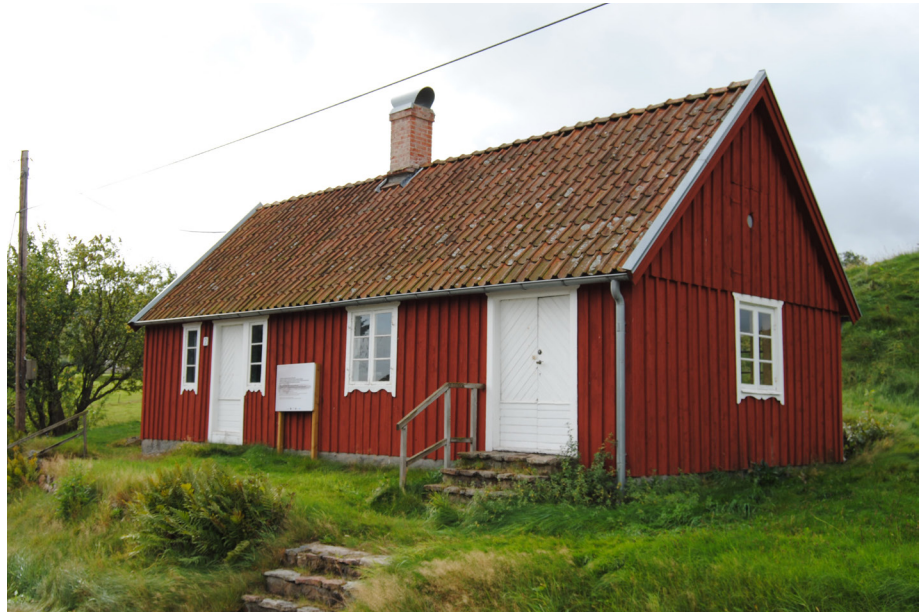
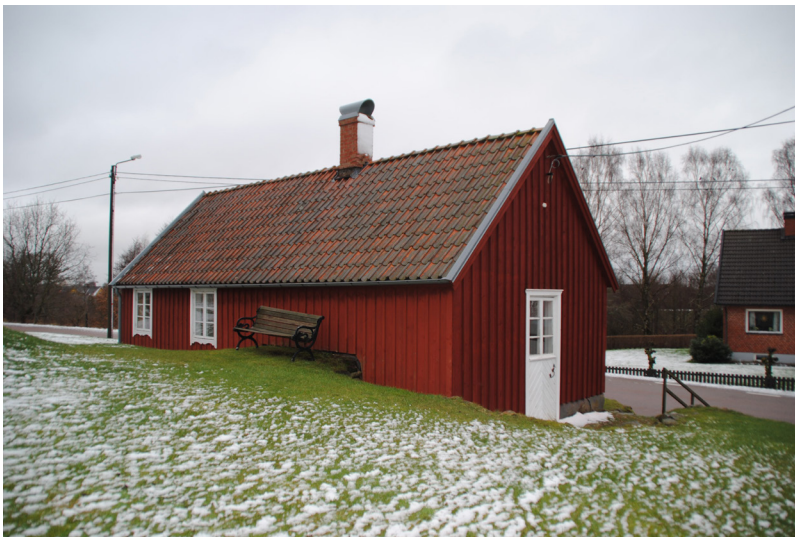
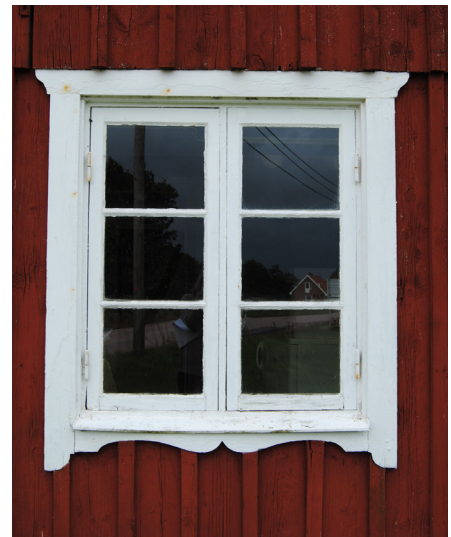
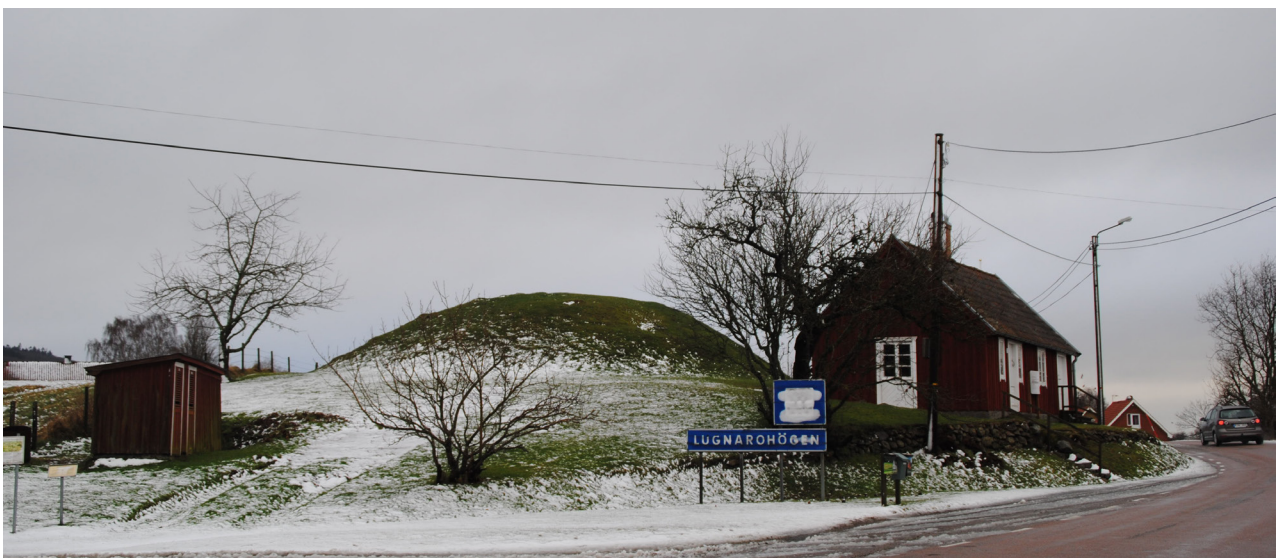
Stugan renoverades utvändigt för några år sedan och var i relativt gott skick exteriört. Fönstren var dock i behov av ommålning och rödfärgen var något vittrad. Ett par fuktskador interiört berodde på fukt från växtlighet samt otäta plåtbeslag runt skorstenen.

Utvändigt har fönster och dörrar målats om med linoljefärg och fasader både på stugan och på det lilla uthuset har strukits med Falurödfärg. Delar av skorstensbeslaget har bytts till ett nytt tätt beslag.

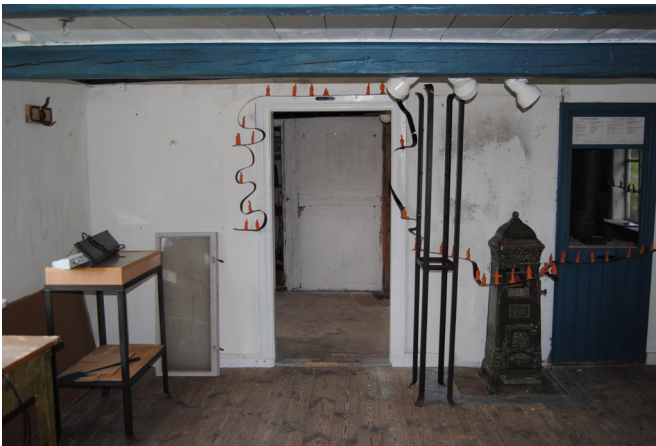
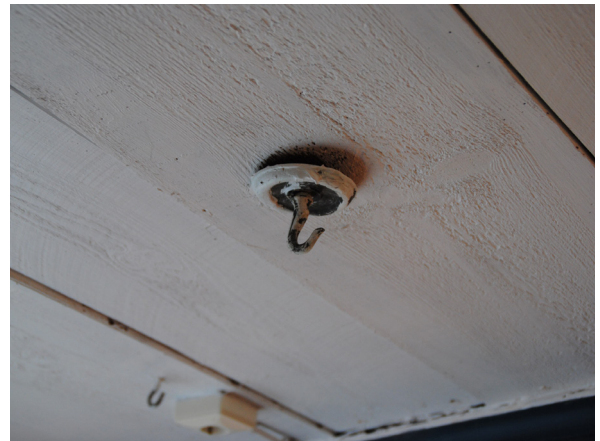
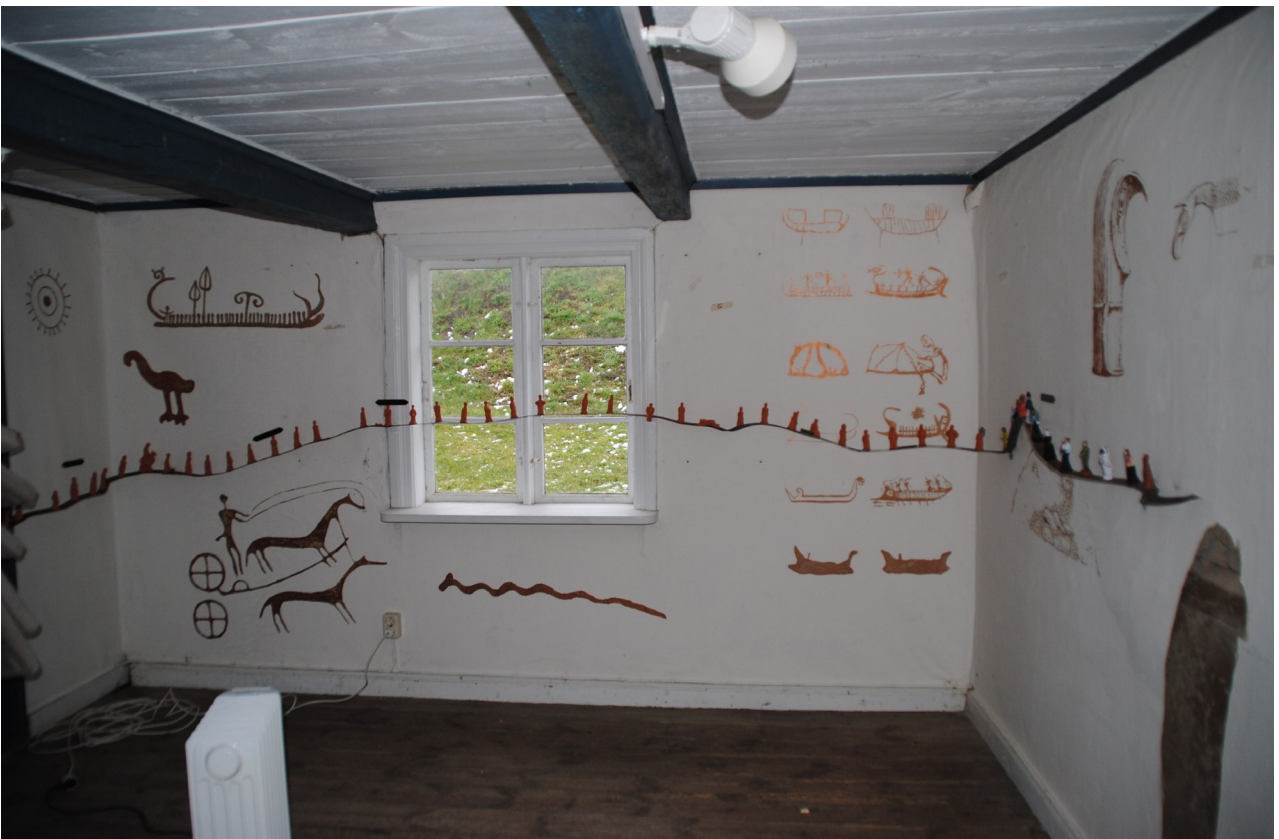
Interiört har avsaknaden av underhållsvärme lett till ett fuktigt klimat som har gynnat ytligt svartmögel och skadeinsekter som strimmig trägnagare. Detta har i sin tur lett till mindre fuktrelaterade skador. I de rum som har pappspända väggar buktade pappen och hade fuktfläckar samt påväxt av ytligt svartmögel. På ett par ställen hade lerputsens lossnat. På väggarna i stugans två större rum finns målningar som hör till den utställning som funnits om Lugnárohögen och bronsåldern. Här och var finns små detaljer som minner om tiden då byggnaden var bostad som t ex lampkroken i taket.

Interiört har tapeter i samtliga rum tagits ner. Tapeterna var fukt- och mögelskadade. Innan tapeterna revs togs tapetprover i A4-storlek i samtliga rum, för möjlighet till framtida rekonstruktion av interiören i stugan. Istället för att spänna ny papp och tapetsera har den underliggande lerkliningan på väggarna lagats upp och fått ett något tjockare lager. Väggarna har sedan kalkats med traditionell våtsläckt kalk. Valet att inte pappspänna och tapetsera är för att minska risken för nya fuktskador då vald metod är mindre känslig för fukt. I hallen fanns en trävägg av pärlspontpanel mot en garderob och en grov trävägg och mot det mindre rummet. Pärlspontpanelen har målats med vit linoljefärg medan träväggen på båda sidor har målats med vit förstärkt limfärg. Samtliga trägolv har rengjorts och skurats med såpa. Cementgolv och tegelgolv har rengjorts. Snickerier som fönster, fönsterfoder, dörrfoder och golvlistor har skrapats, slipats och målats om med linoljefärg. Kulörerna har främst hämtats från befintliga snickerier. I det stora mittrummet var snickerierna vita, men då väggarna skulle bli vita valdes en varmgrå kulör till snickerierna. Under det senaste vita färgskiktet fanns bl a en varmgrå kulör. Insidan på ytterdörrarna mot vägen och dörren till skafferiet har inte målats om. Dörrarna har fått behålla sin patina och har endast rengjorts. Taken och takbjälkar har renoverats i samband med att den tidigare utställningen kom på plats. De hålkälslistor som fanns i taket var inte gamla och har tagits bort då den inte passar ihop med det utförande som nu har gjorts. Takets färgsättning med blå takbjälkar är inte heller gammalt och vid den nuvarande renoveringen valdes därför att måla både tak och takbjälkar vita. I köket och ingångsrummet till högen har taken rengjorts från gammal limfärg och målats om med förstärkt limfärg. I köket har järnspisen rengjorts från rost och behandlats med spissvärta.

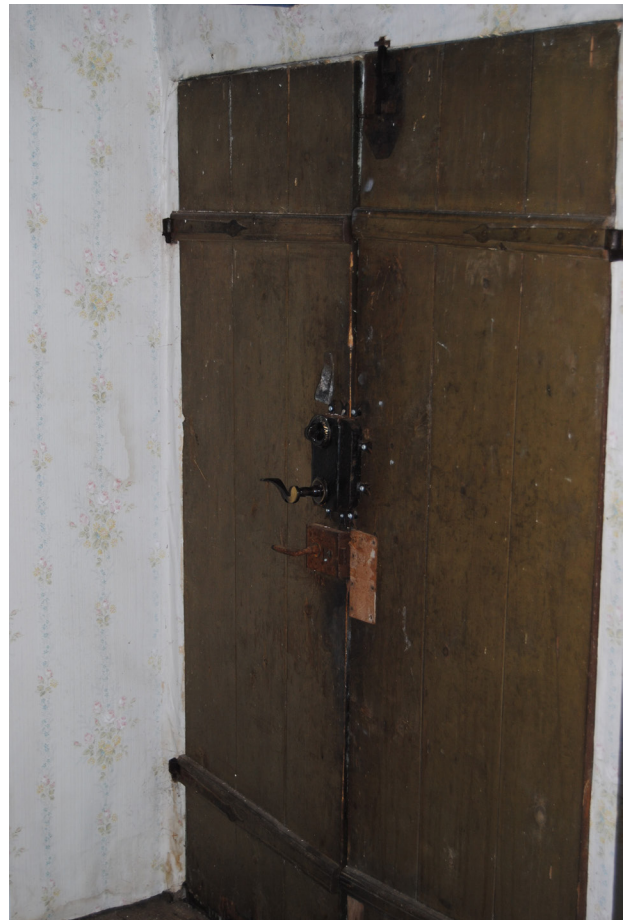
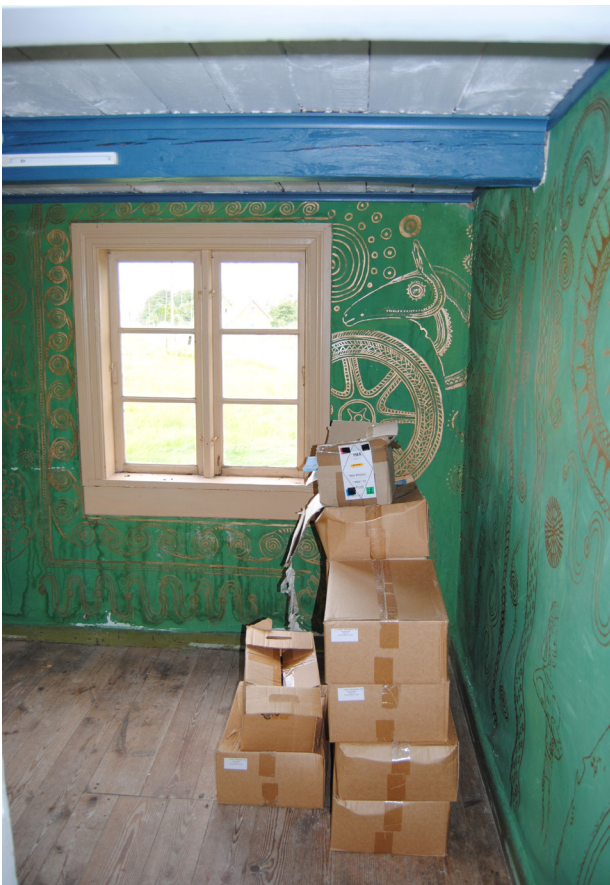
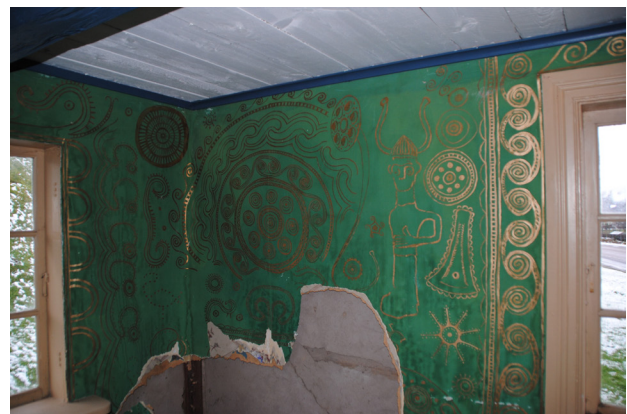
I förstugan finns en liten inbyggd garderob med en enkel plankdörr. Under tapeten var vägg och dörr av pärlspontpanel. Väggen mot det gröna rummet var en enkel plankvägg. Tapeten hade fukt och mögelskador.

Det inre grönmalade rummet hade en hel del fuktskador på den målade tapeten och färg flagade på fönstren.

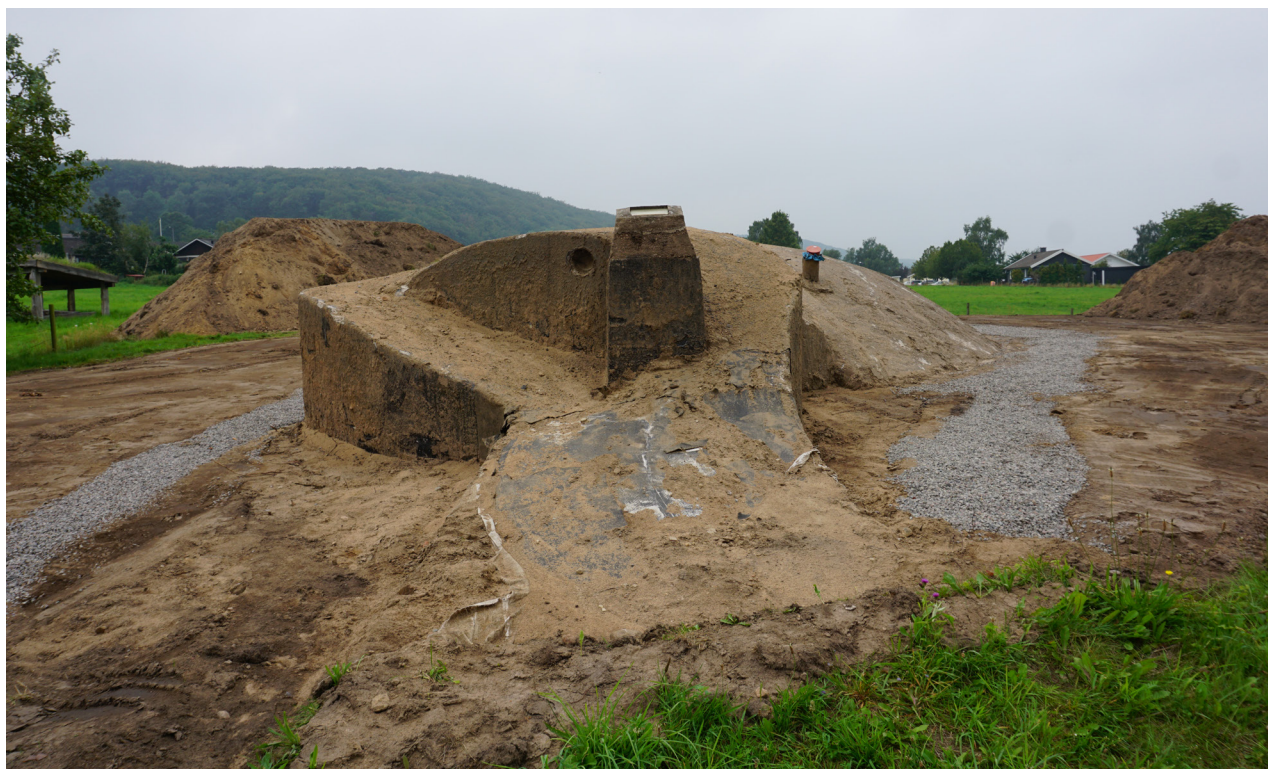
Högen har avtorvats så att betongkonstruktionen har kommit i dagen och dränering har grävts runt konstruktionen

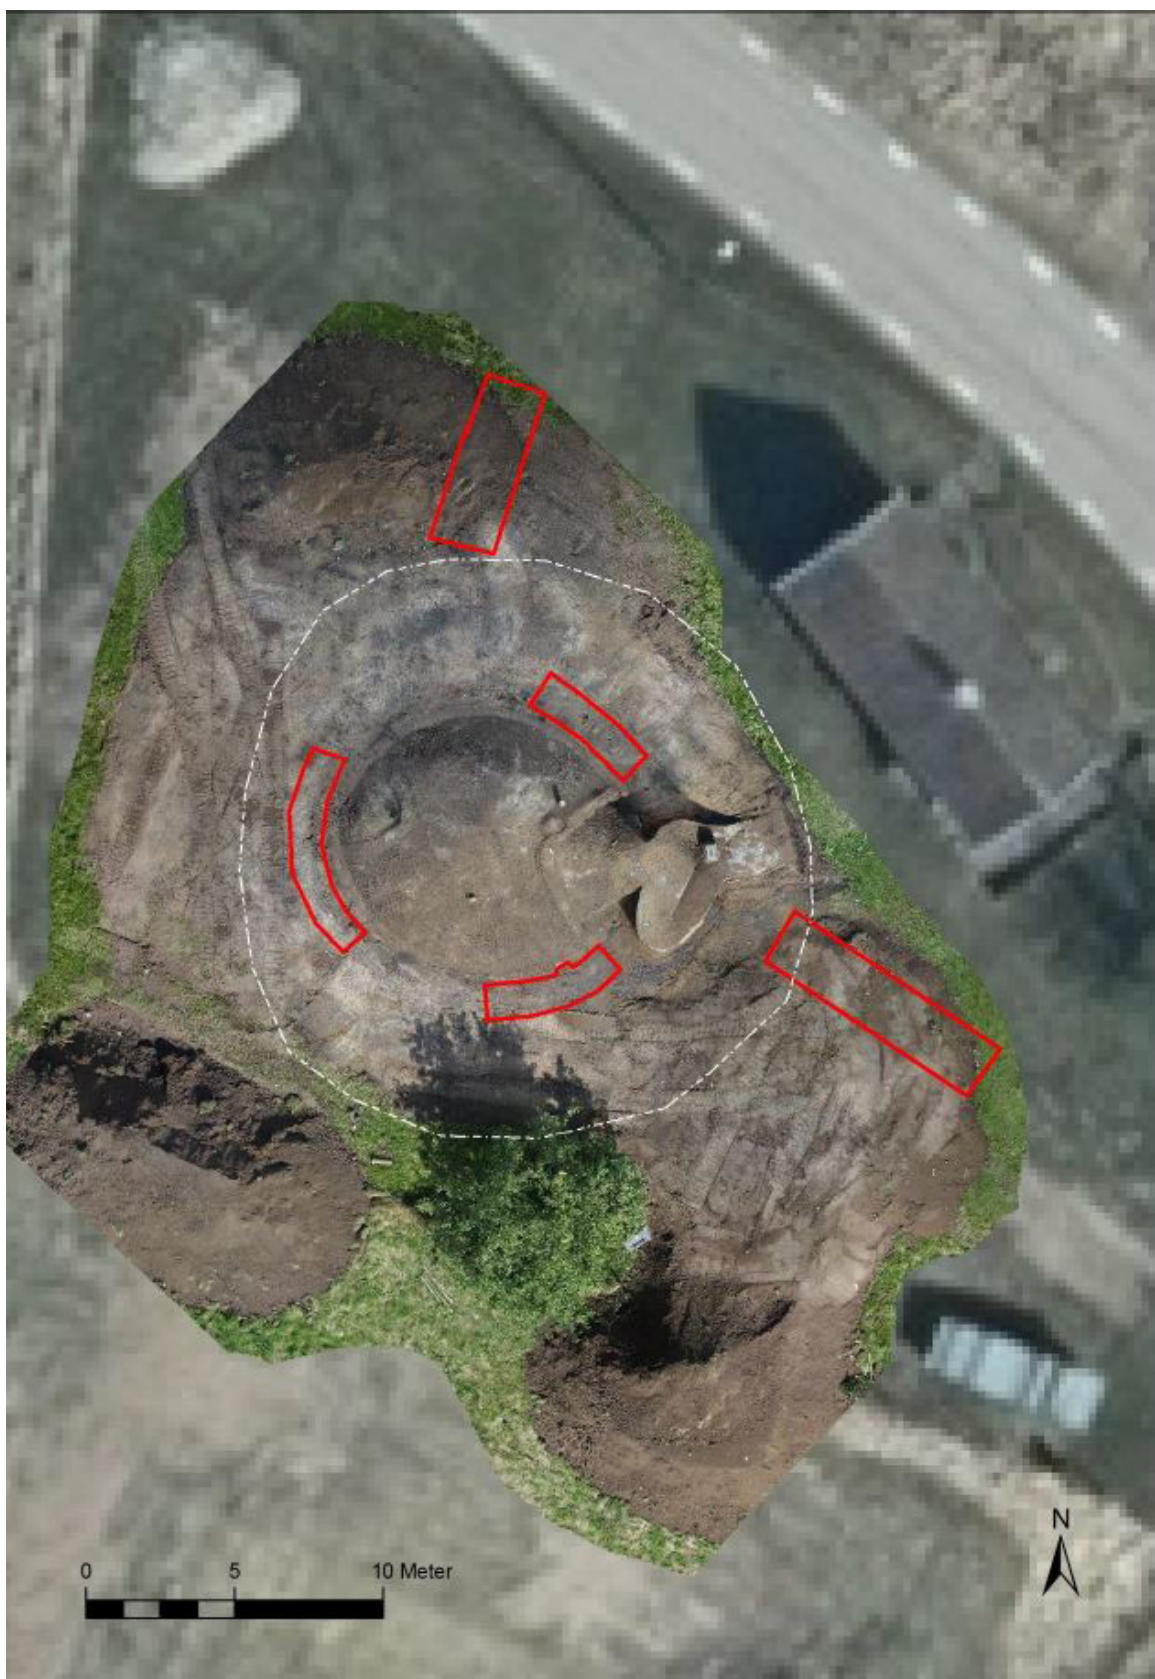
Koordinatsatt ortofoto av den framrensade betongkonstruktionen, med tidigare högens omkrets i vitt och schakten från den antikvariska kontrollen i rött.
