# ODLINGEN

Tönnersjö 4:2, Tönnersjö socken, Halmstads kommun

KULTURMILJÖ HALLAND RAPPORT 2020:60

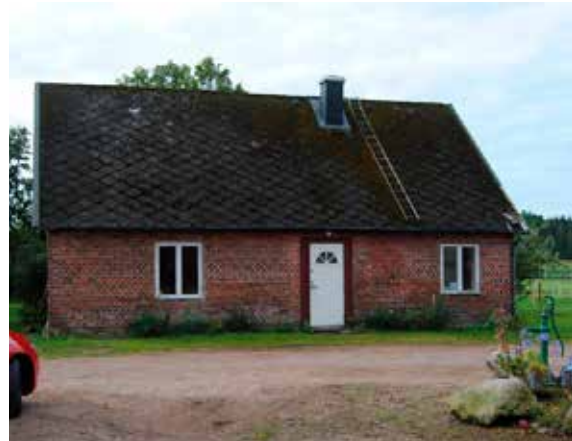
Norra fasaden.  
Nedan vy från trädgårdssidan.

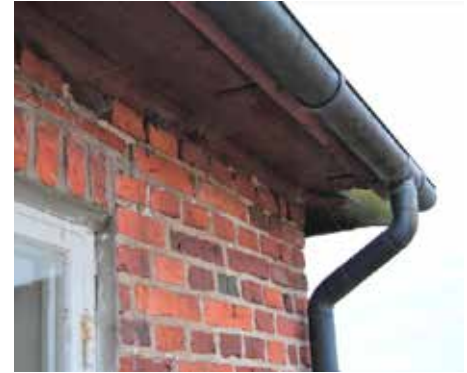
Detalj av takfot.

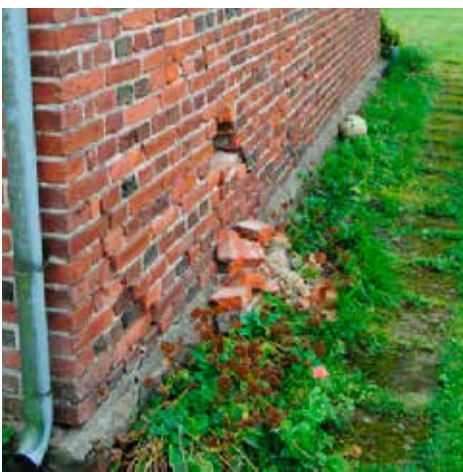
Byggnaden står på en låg grundmur av marksten och är däröver uppförd i en våning med väggar av rött handslaget tegel. Gavelröstena är klädda med rödfärgad locklistpanel och taket är täckt med eternitplattor i rutmönster. Fönstren består av vitmålade tvåluftsfönster utan spröjs. Mitt på fasaden sitter en modern entrédörr i vitt kompositmaterial. Fasaden uppvisar flera skador där murbruk och tegel vittrat sönder.

Nedan t.v: Teglet i fasaden har delvis vittrat och fogarna lossnat. Den invändiga tilläggsisoleringen kan ha bidragit till skadorna.

I detta fall är i praktiken endast tegelfasaden bevarandevärd. Vid en rivning är det önskvärt att tegelstenar som ej är skadade tas tillvara för att om möjligt återanvändas i gårdsmiljön.

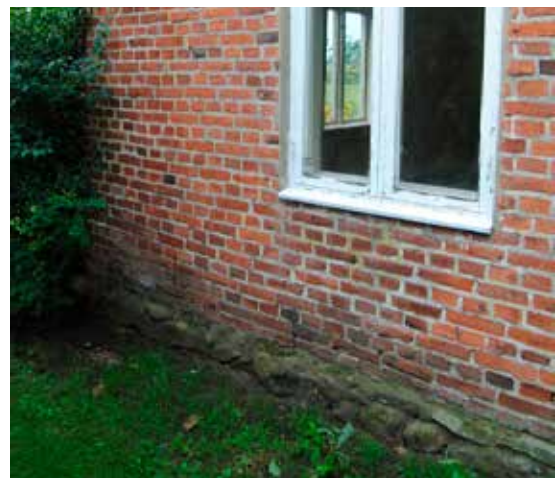
Nedan t.h: Grundmuren av marksten är endast bitvis synlig.

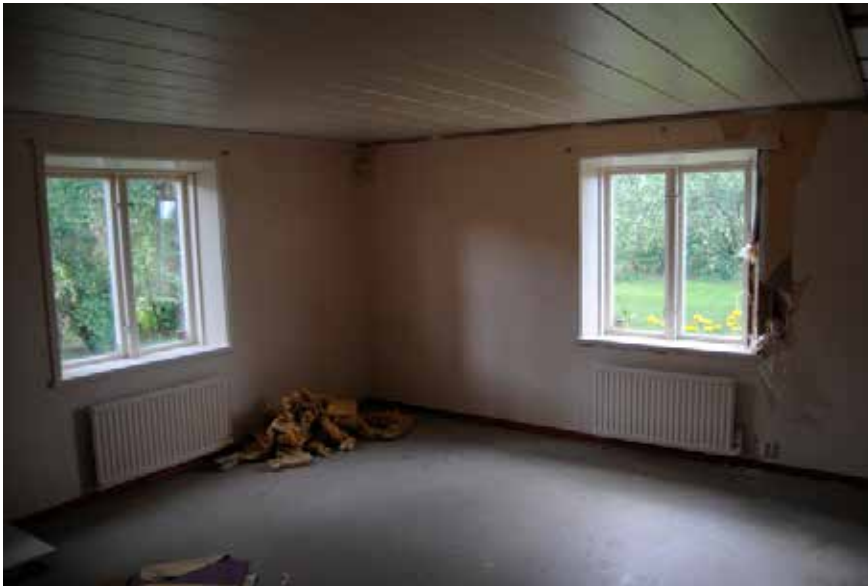
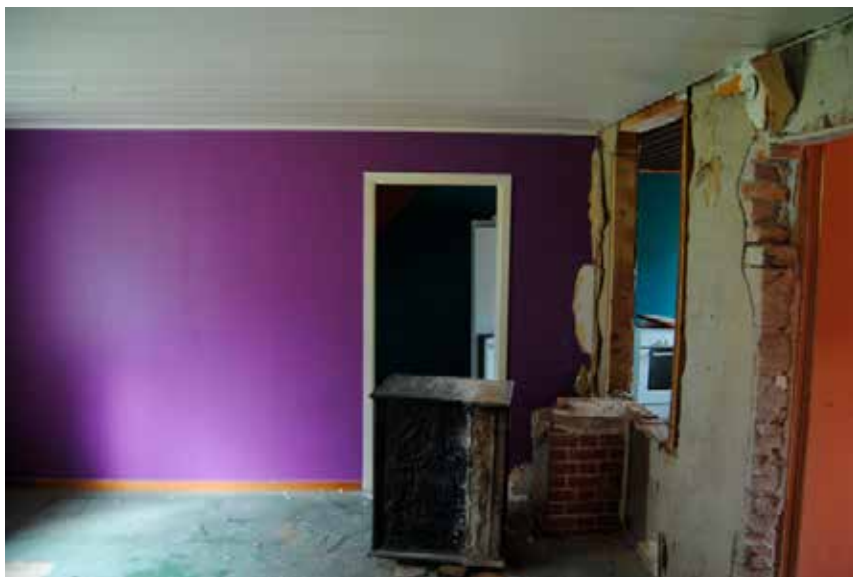
Byggnadens interiör har kraftigt förändrats under senare decennier. Sättugnen i gjutjärn är i princip den enda äldre byggnadsdetaljen. Denna har eventuellt ingått i en tidigare bakugn i huset.

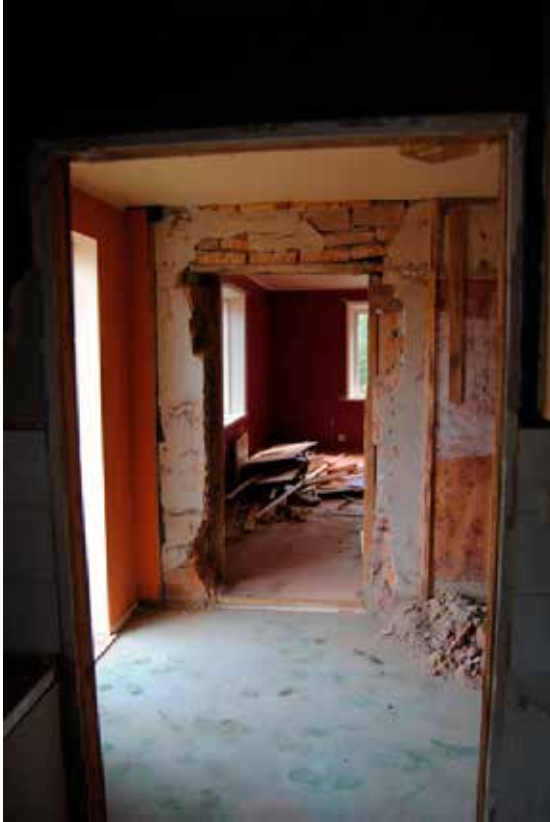
Vy från köket mot entréhallen.

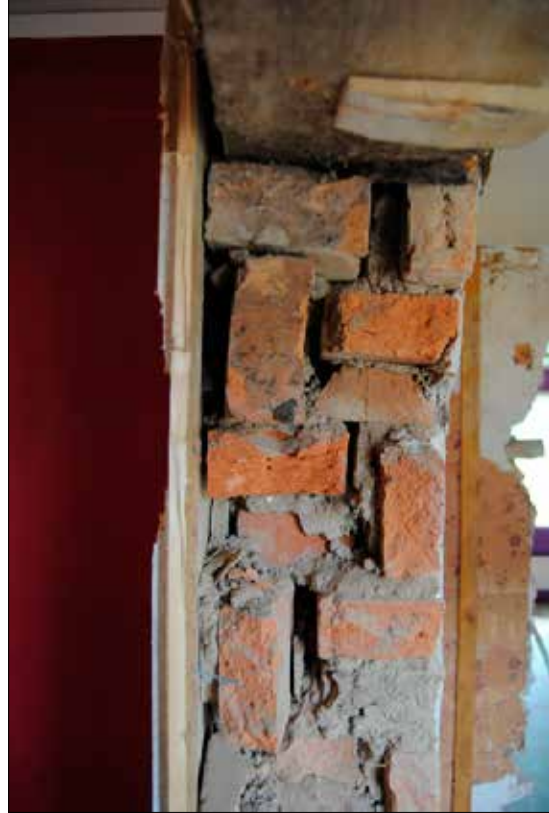
Tegelstenarna är delvis murad stående. Murbuket har här tappat bindningsförmåga och stenarna hänger löst.

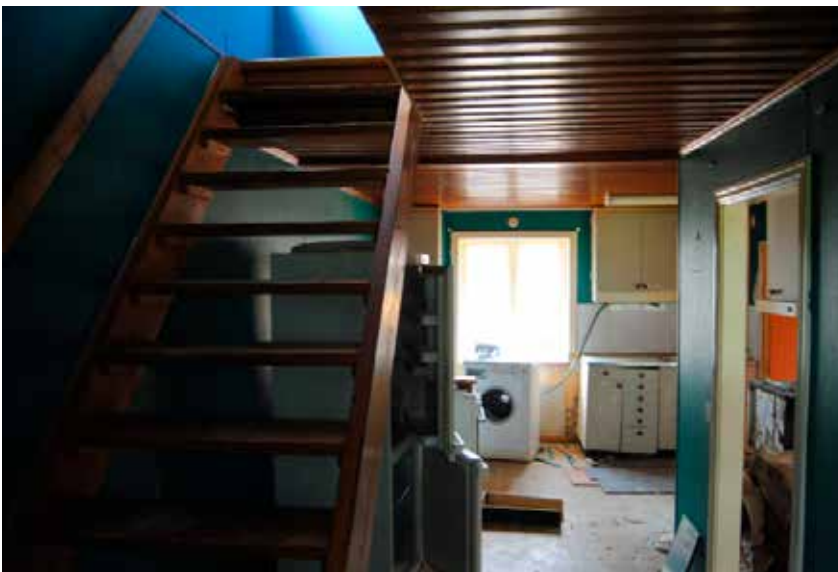
Trappa upp till vinden. T.h. köket.

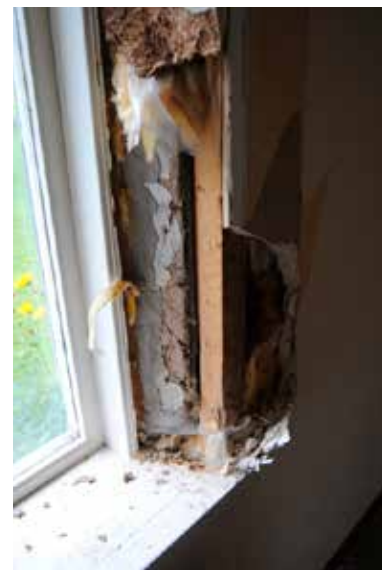
Väggarna har isolerats invändigt och klätts med gips.
