# VINBERGS PRÄSTGÅRD FASADRENOVERING

Halland, Falkenbergs kommun, Vinbergs socken  
Vinberg 5:7

KULTURMILJÖ HALLAND RAPPORT 2020:67

Antikvarisk medverkan 2020

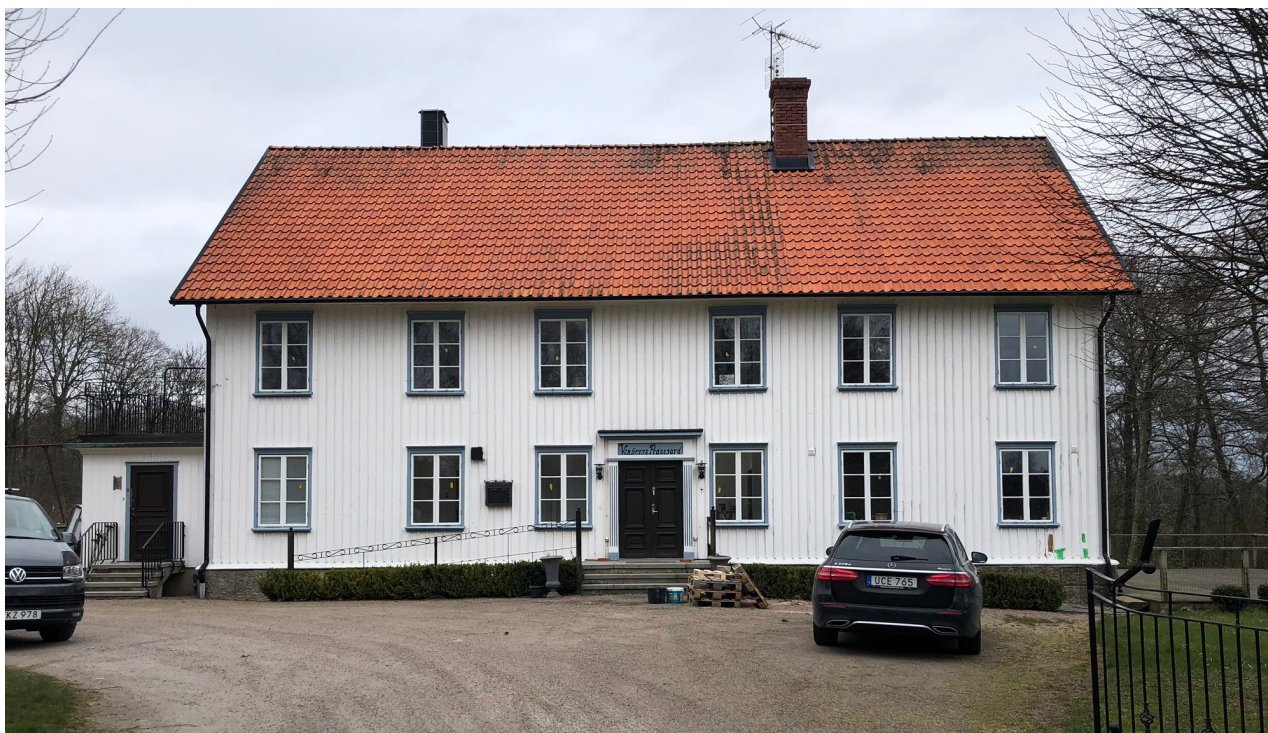
Prästgårdens västra fasad före renovering, mars 2020.

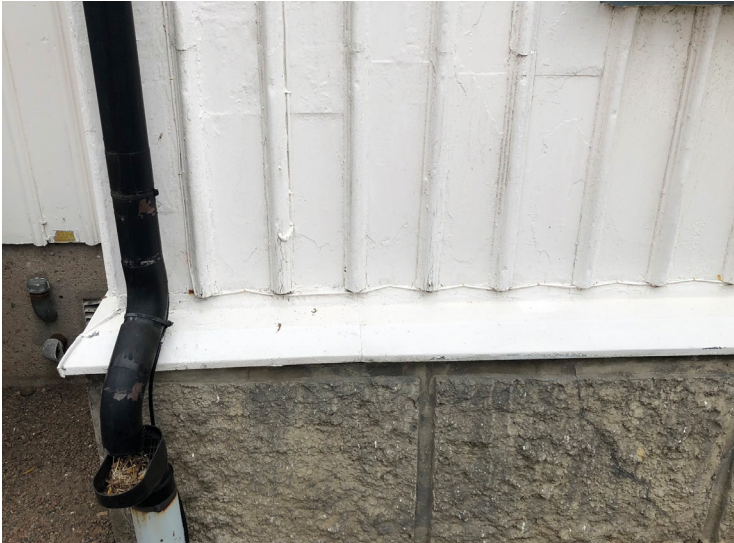
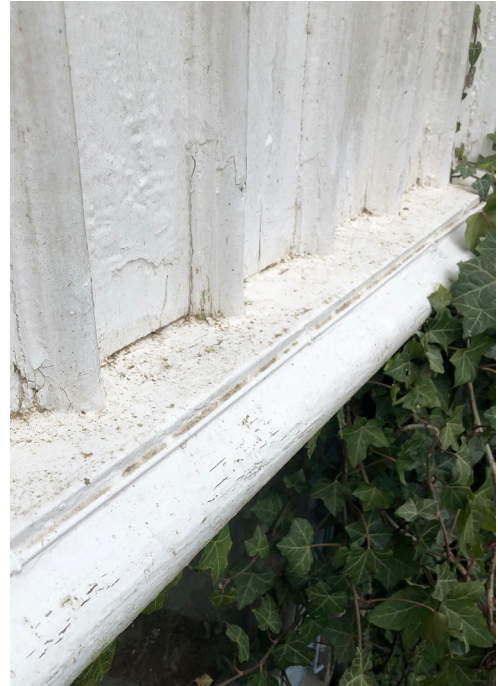
Vattbrädan var på den västra fasaden inklädd i plåt. Till höger syns den profilerade vattbrädan på östra fasaden. Här syns även det tjocka färglager som täckte fasadpanelen.

- Tidigare övertäckta profilerade detaljer så som dropplister under fönster har tagits fram och fått ny plåtbeslagning som inte täcker profilen.
- Vattbrädan i fasadens nederkant var tidigare delvis plåtinklädd. Plåten har tagits bort och rötskadade partier har ersatts av friskt virke.

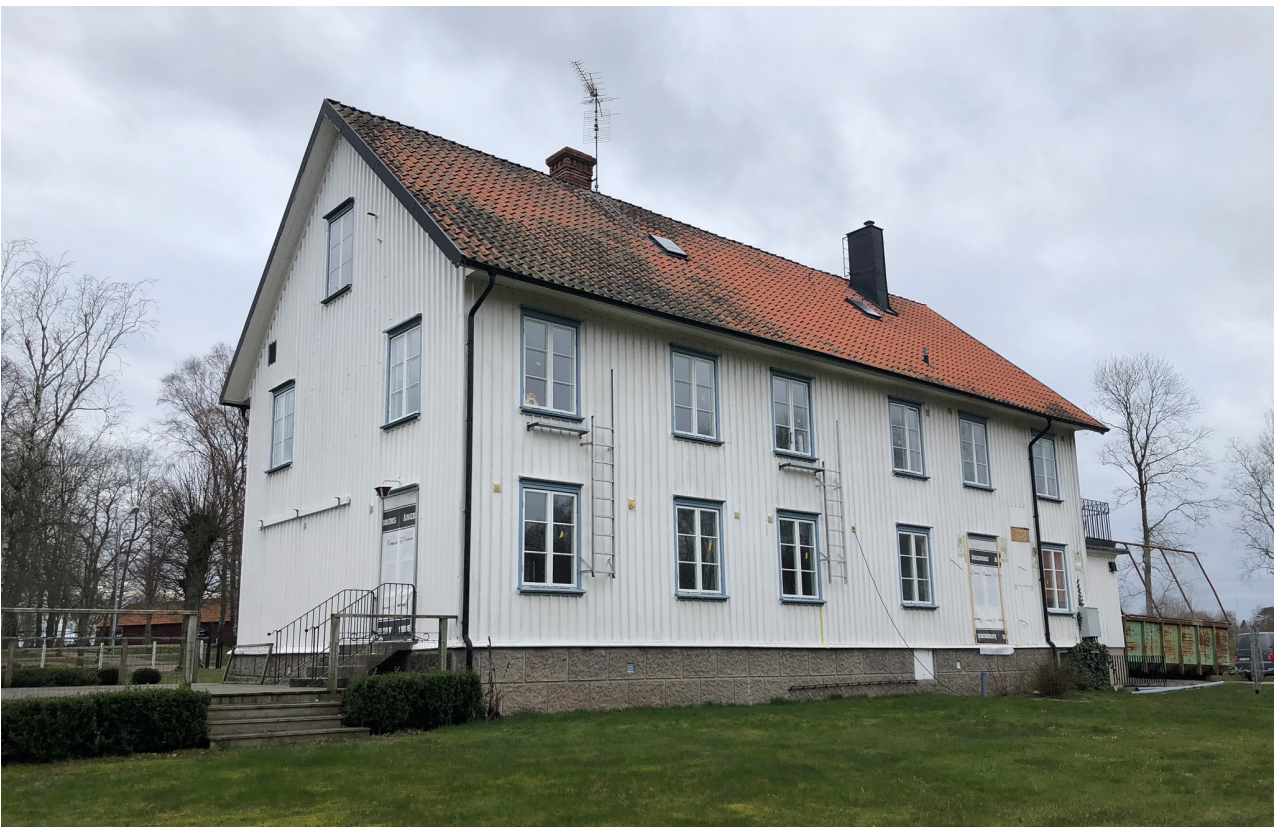
Östra fasaden före renovering. På fasaden satt utrymningsstegar samt misspydande ventilgaller i plast.

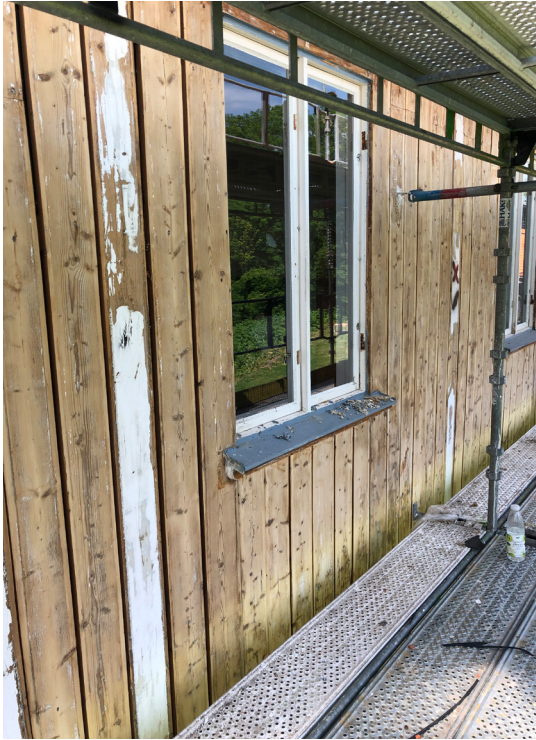
Panelen har skrapats ren från färg. I samband med fasadrenoveringen har även taket av enkupigt lertegel lagts om.

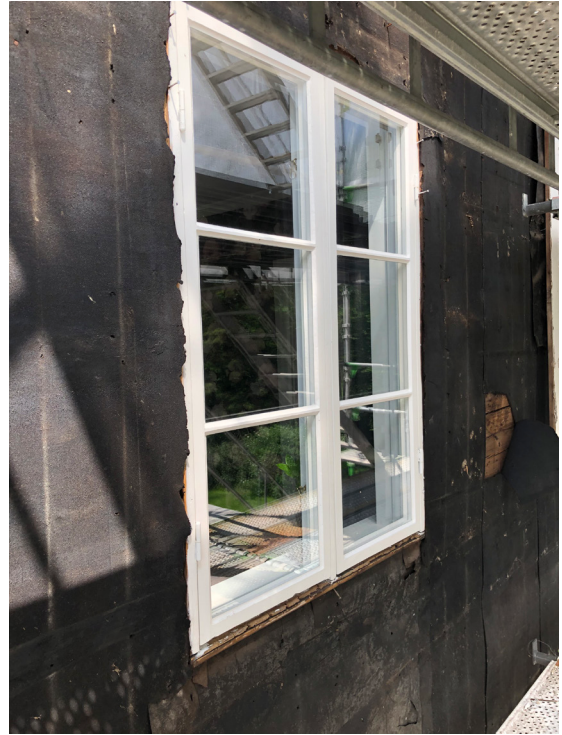
Här syns ett fönster som skrapats, kittats om och målats.

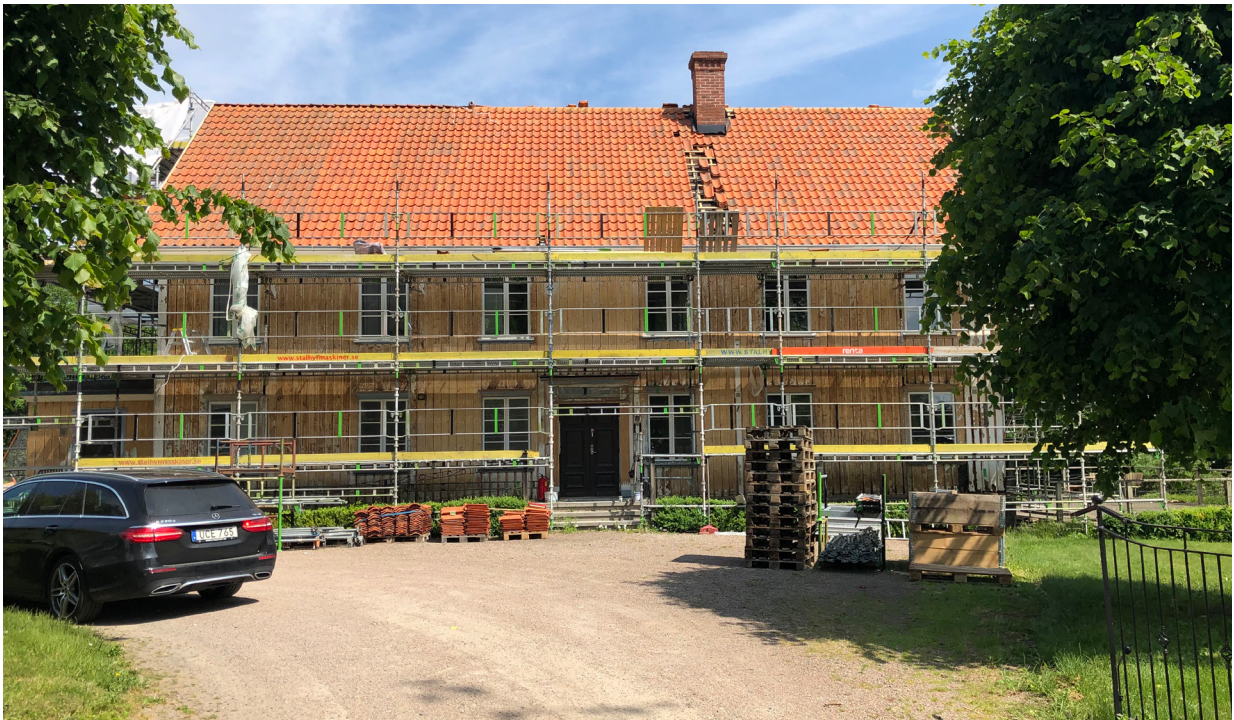
Panelen har skrapats ren från färg. I samband med fasadrenoveringen har även taket av enkupigt lertegel lagts om.

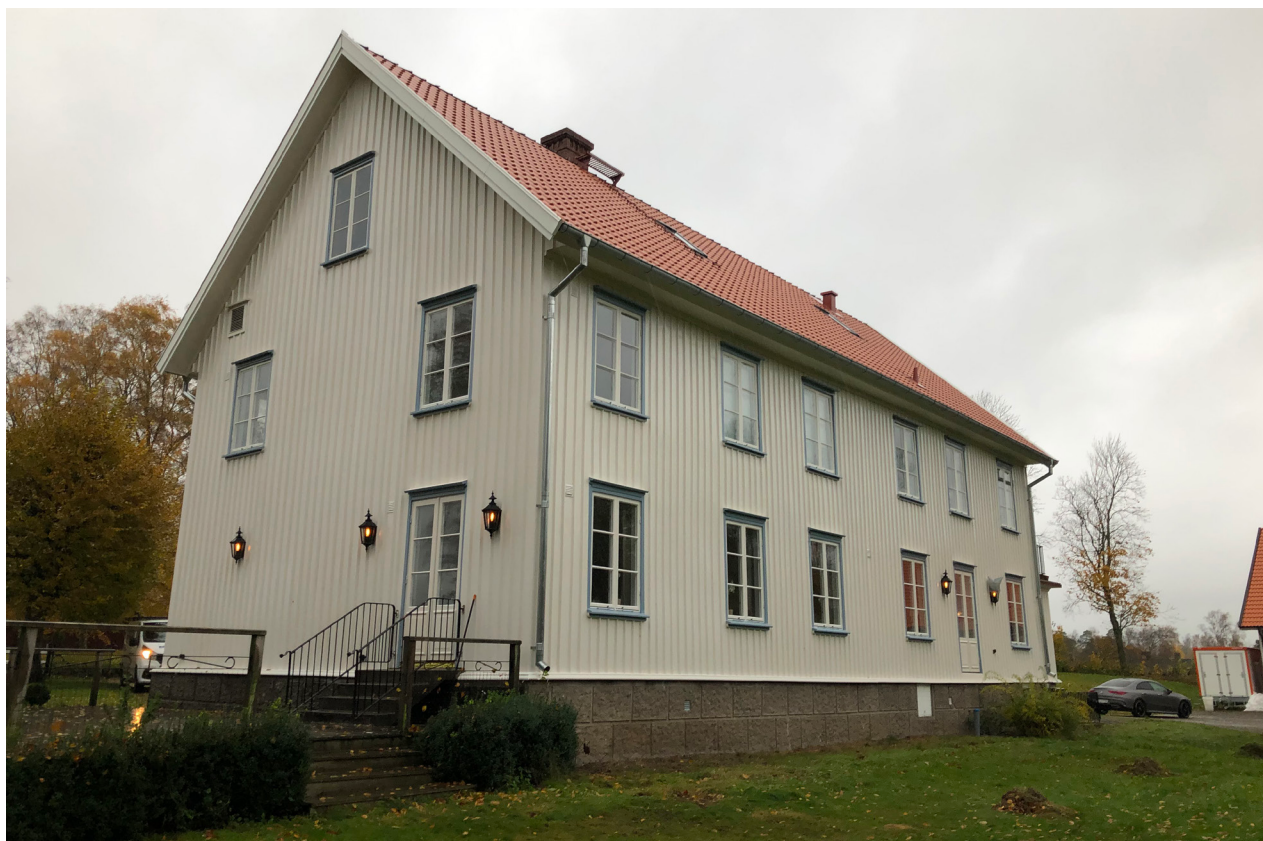
Den östra fasaden efter renovering. Ventilerna och utrymningsstegar har tagits bort. Byggnaden är målad i en varm vit kulör.

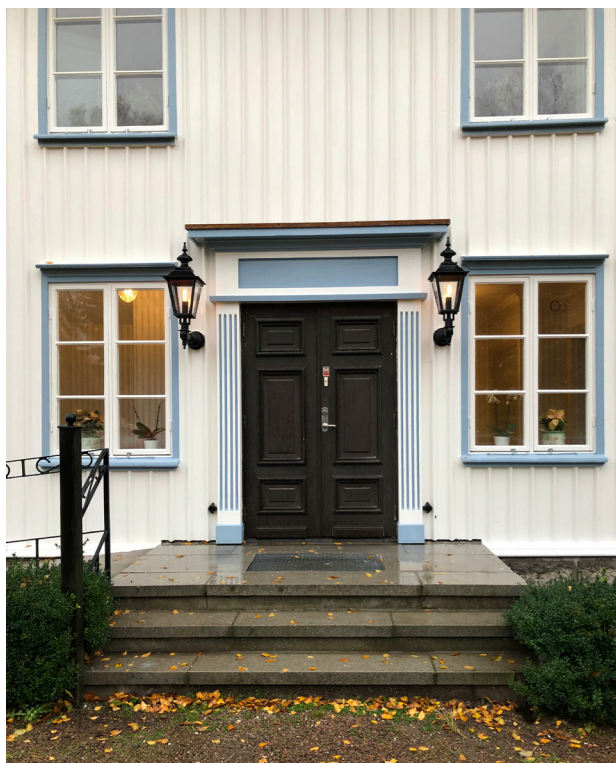
T.v: Entrepartiets klassicistiska omfattning har skrapats, lagats i och målats i linoljefärg.

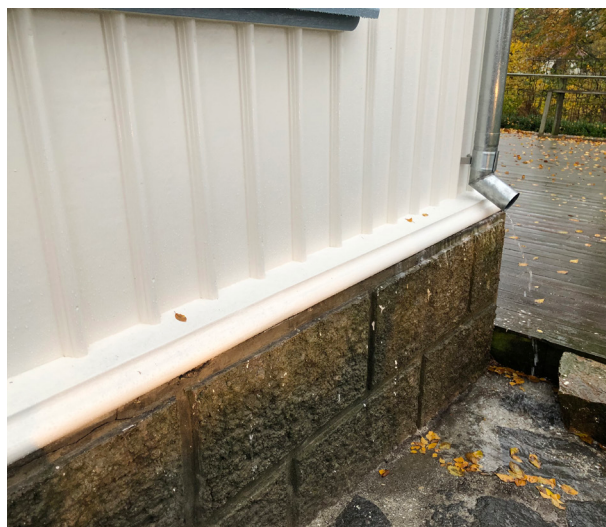
Ovan: Här har den profilerade vattbrädan lagats i med nytt virke i samma profil som originalet.

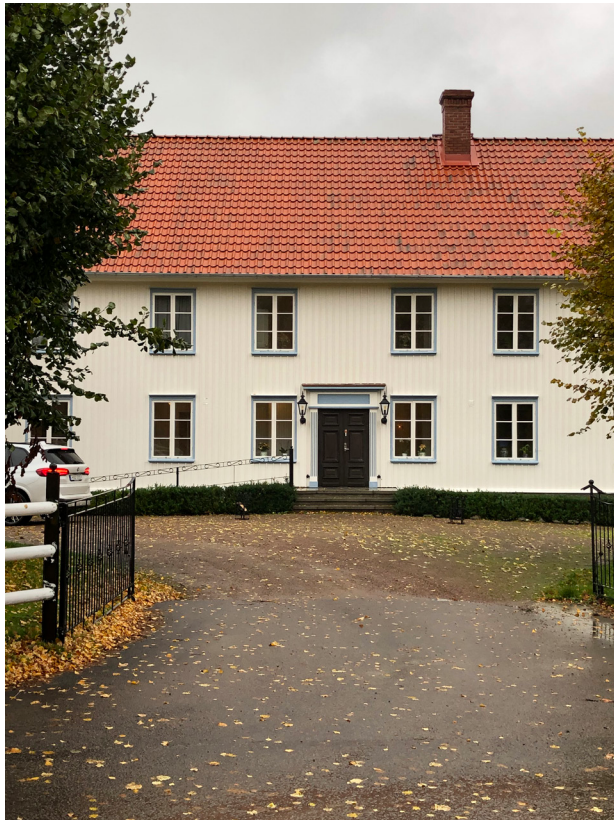
Västra fasaden efter renovering.

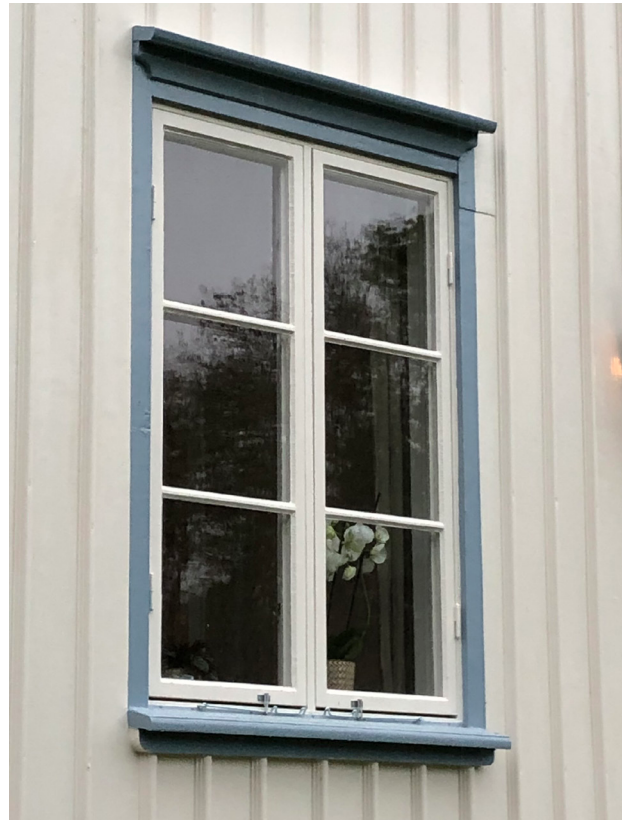
Fönster efter renovering. Notera den profilerade vattbrädan som frilagts från plåt.

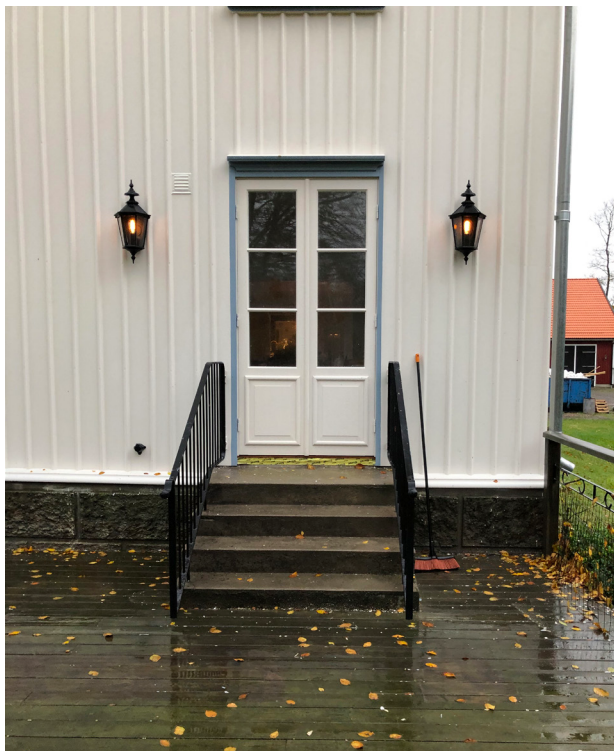
Altandörrarna har ersatts av nya då de befintliga var i dåligt skick.

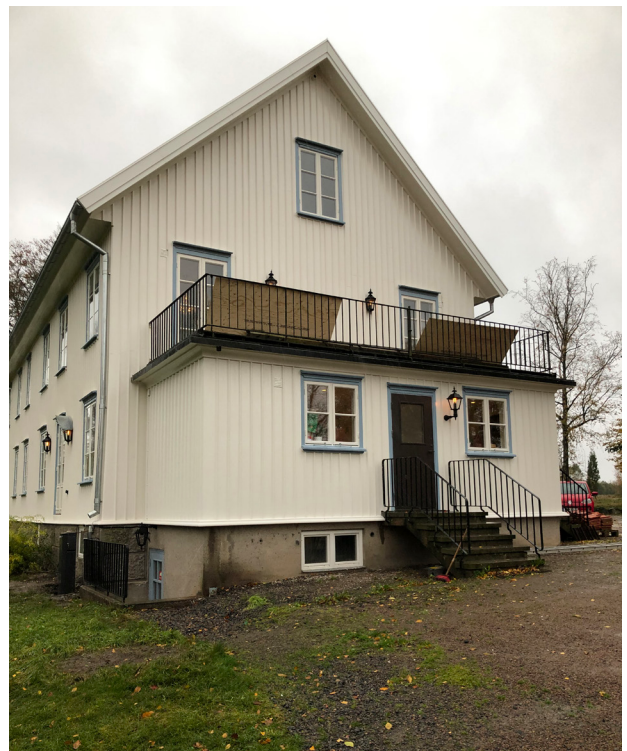
Den senare utförda tillbyggnaden har fått en vattbräda i nederkant likt resten av byggnaden.
