NÖSSLINGE KYRKA KLIMATFÖRBÄTTRANDE ÅTGÄRDER

Nösslinge socken, Varbergs kommun

RAPPORT KULTURMILJÖ HALLAND 2020:70

INTYG FÖR NYTT STYRSYSTEM SAMT KOMPLETTERING AV ÅSKSKYDDET PÅ NÖSSLINGE KYRKA, NÖSSLINGE SOCKEN, VARBERGS KOMMUN, LÄNSSTYRELSENS DNR 433-7317-17, 13-83-03

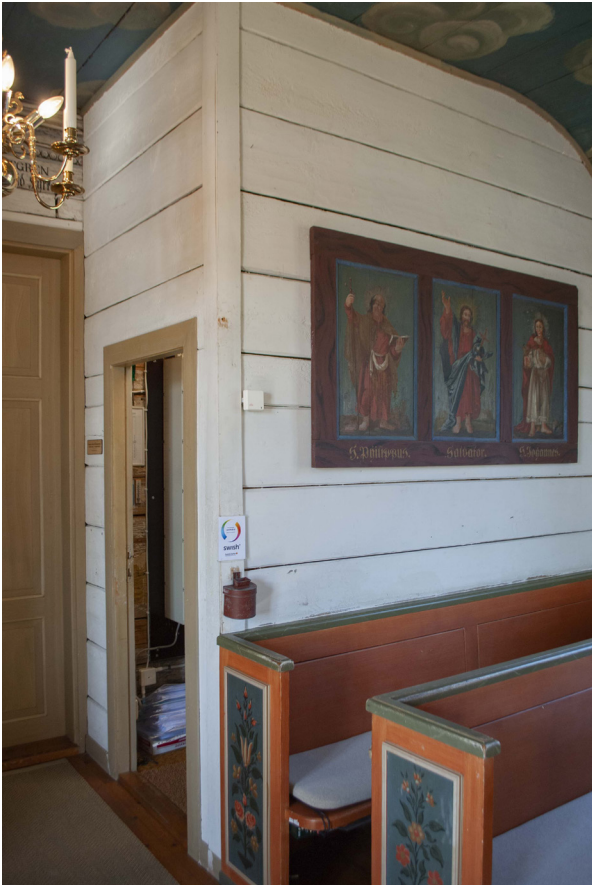
Ovanför den bakersta bänken, på väggen in till förrådet, satt en givare för mätning av luftfuktighet.

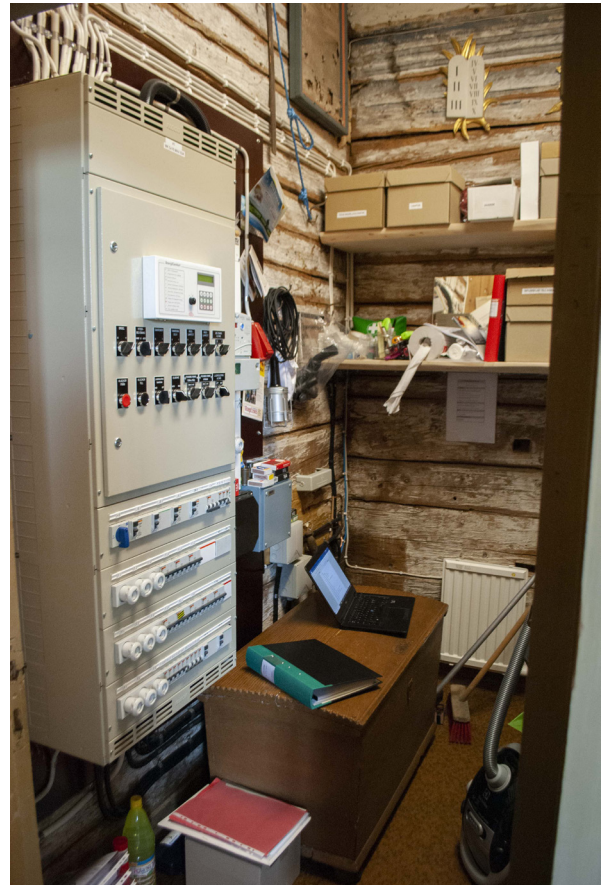
I förrådet mellan långhuset och vapenhuset fanns elcentral och förvaring av diverse bruksföremål och städmaterial. På elskåpet satt den lilla styrcentralen för mätning av luftfuktighet.

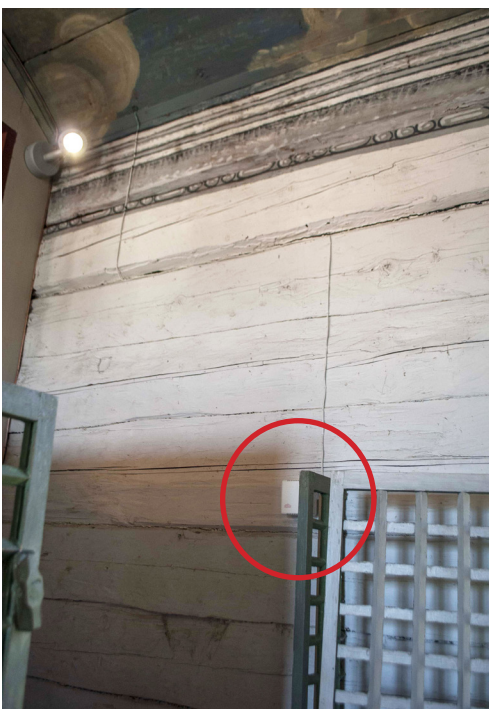
Precis innanför gallret vid trappan till predikstolen satt också en givare.

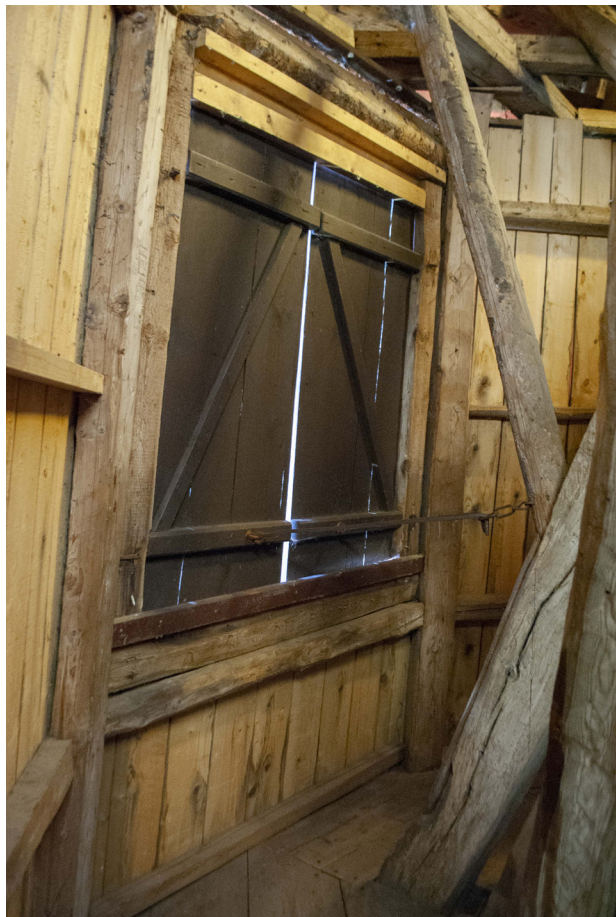
I klocktornet finns tre par ljudluckor av detta slag.

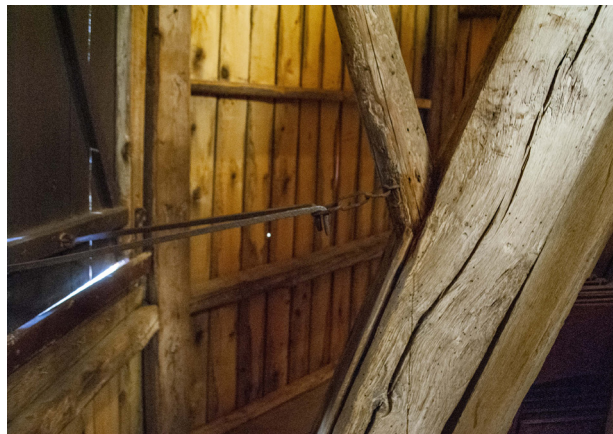
De öppnas manuellt och stängs med enkla hakar som fästs i ringar.

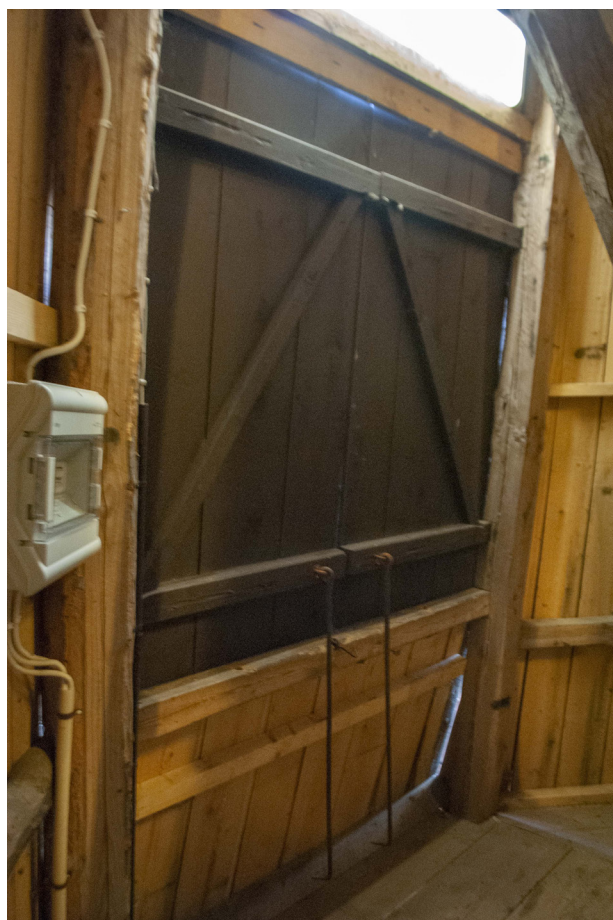
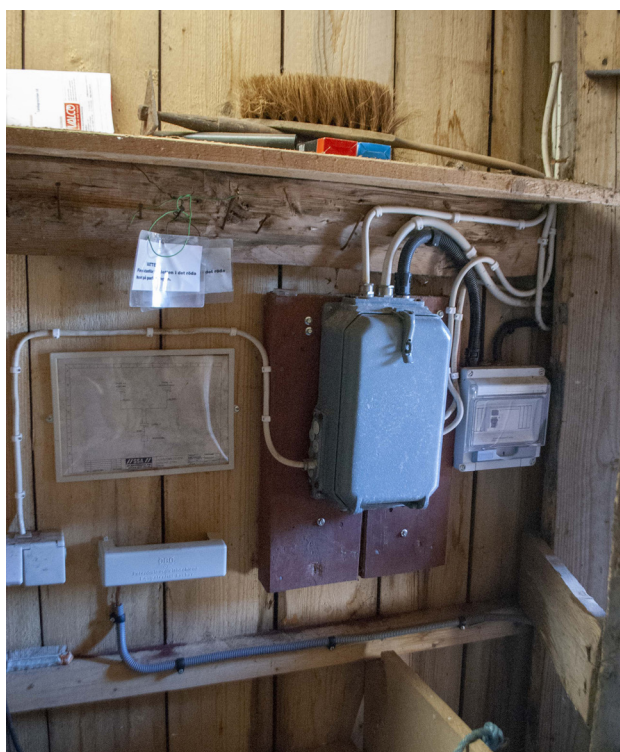
Innanför dörren till klocktornet satt en liten elcentral.

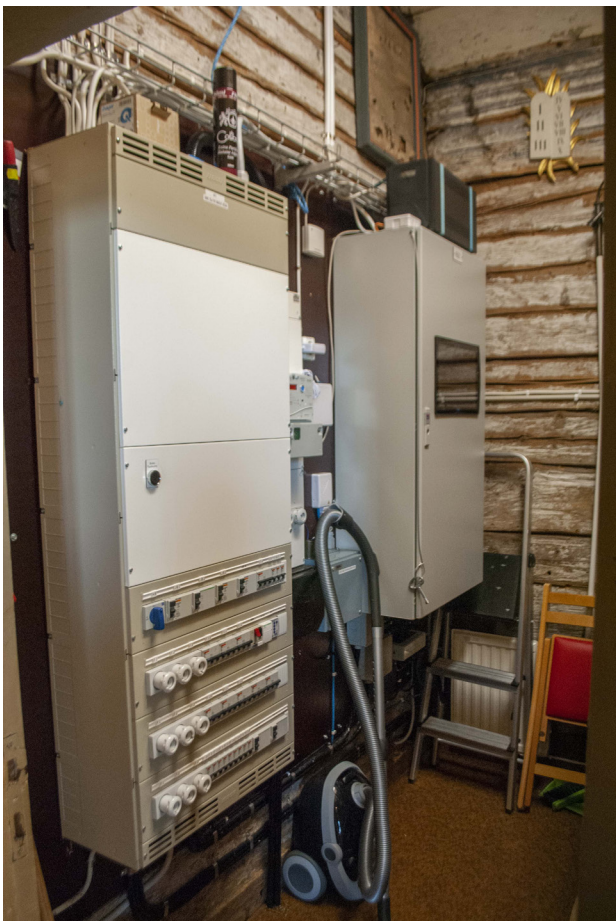
Det gamla elskåpet har byggts om och en del funktioner har tagits bort och flyttats till det nya skåpet, DUC, som sitter längre in,

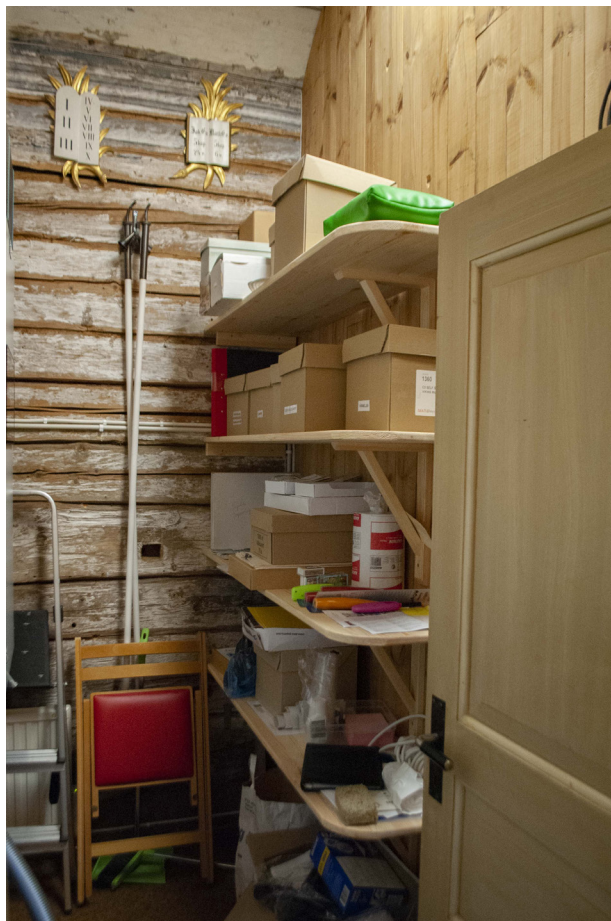
Hyllorna som satt på den norra kortväggen har nu placerats mot östra väggen istället.

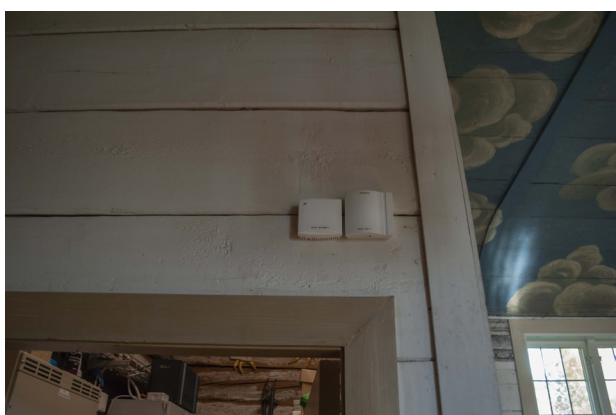
En givare och en maxtermostat har placerats över dörren till förrådet. Den givare som satt runt hörnet har tagits bort.

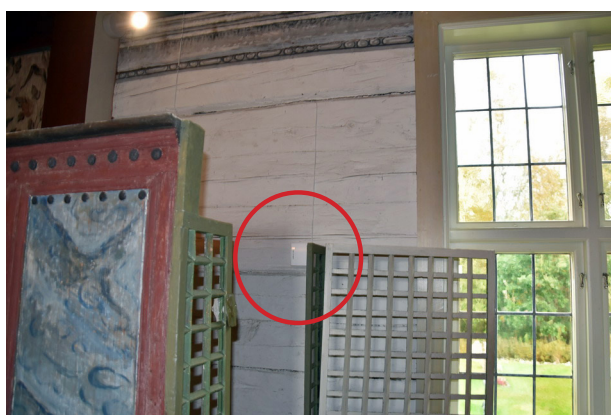
En ny givare har ersatt den gamla, på samma plats vid gallret upp till predikstolen. Foto: Svensk Klimatstyrning AB.

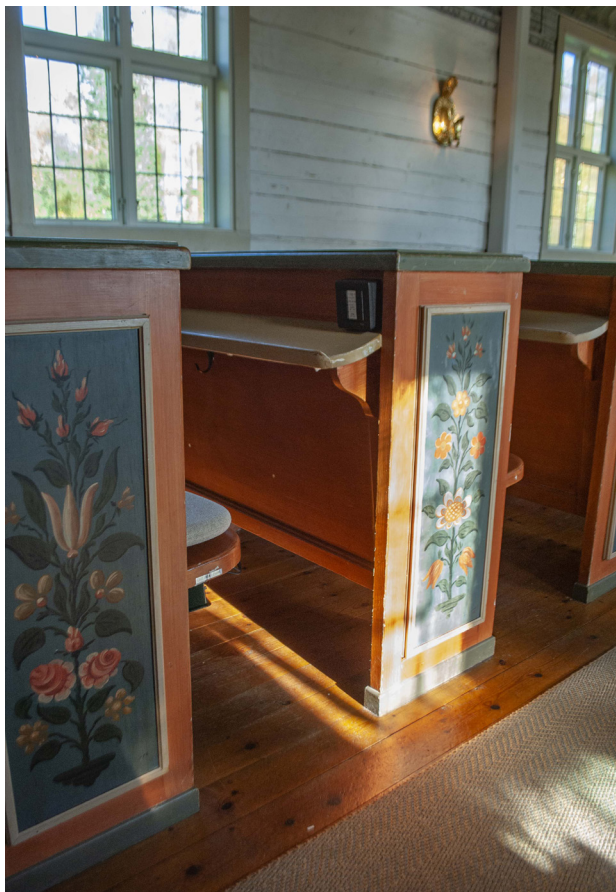
I den lilla svarta dosan ovanför psalmbokshyllan i den bakersta bänken i norra kvarteret sitter styrfunktioner för ljus och klockringning,

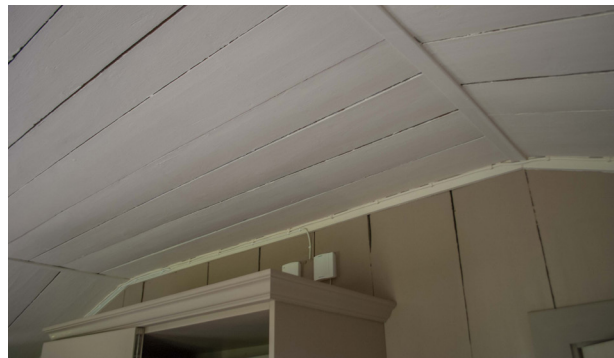
En givare och en maxtermostat har placerats över ett skåp i sakristian.

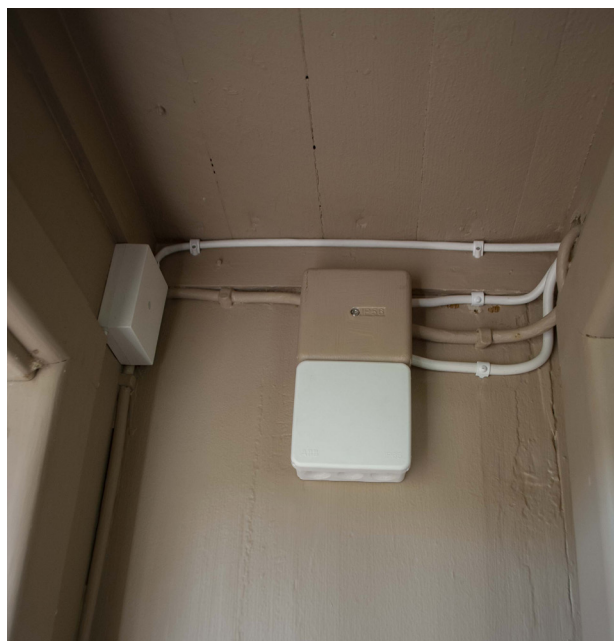
I nischen mellan ytter- och innerdörr till sakristian har den lilla vita dosan till vänster i bild tillkommit.

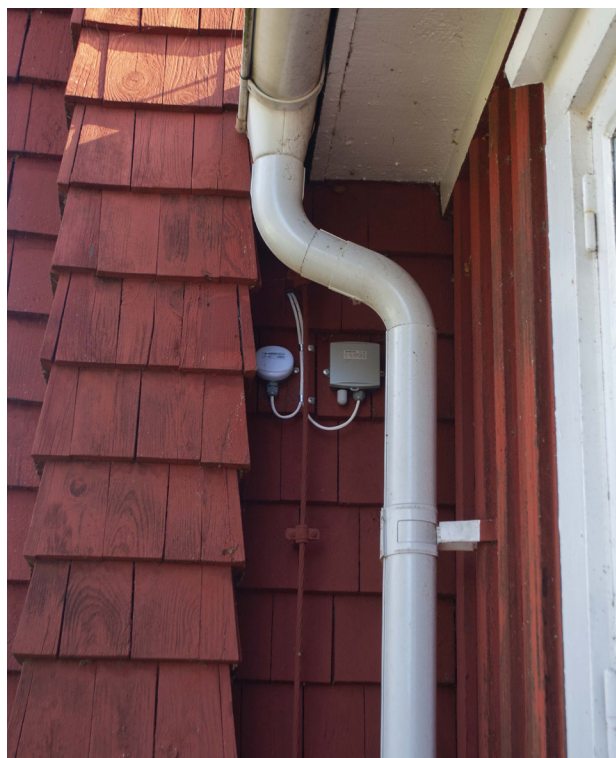
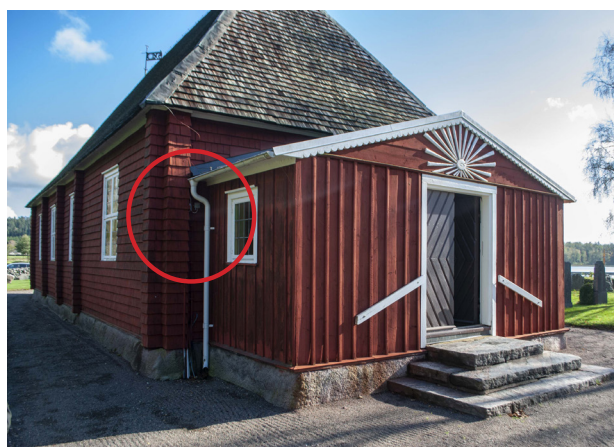
Den exteriöra givaren sitter på samma ställe som den tidigare, på långhusets östra vägg, norr om vapenhuset.

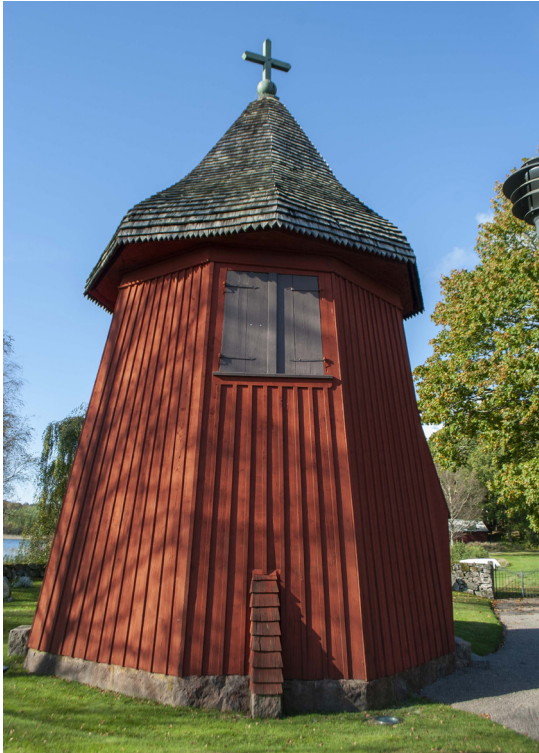
Till vänster: I klocktornet finns tre par ljudluckor av detta slag, det enda som syns utvändigt är några metallknoppar på den vänstra luckan, för fästena till styrarmen.

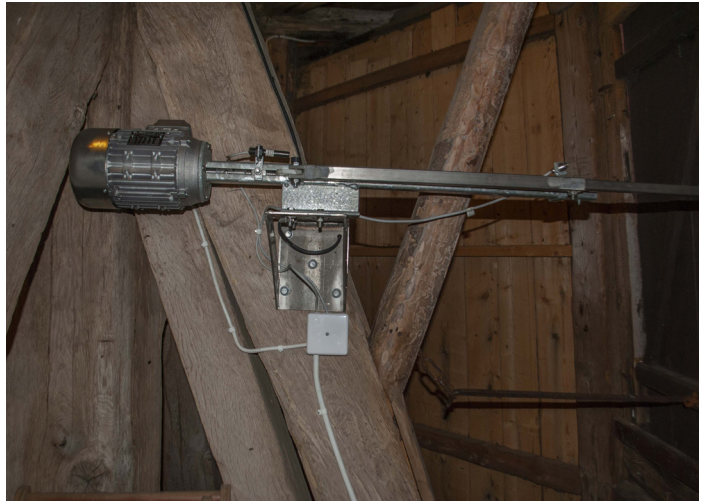
Luckorna öppnas med små motorer som driver en lång arm som sitter i den ena av luckorna.

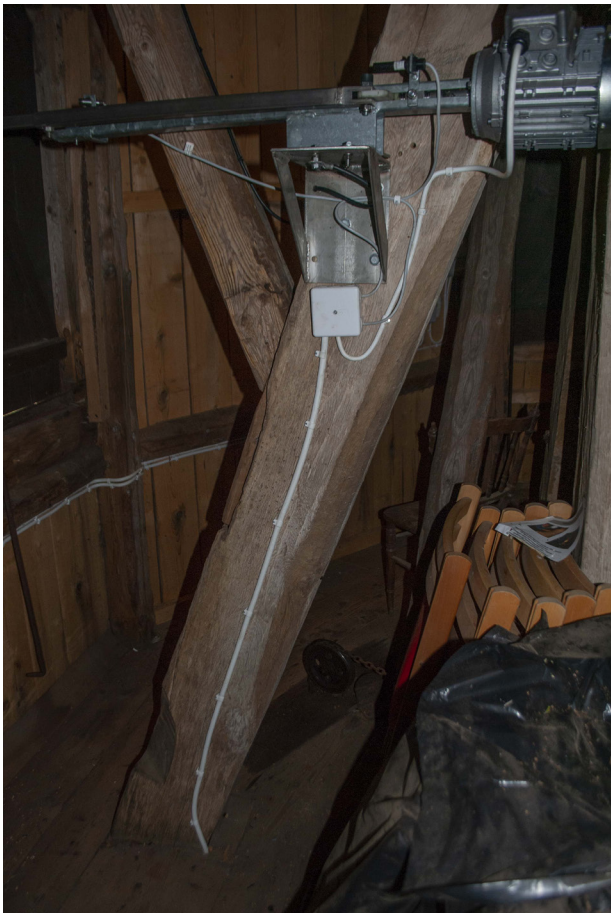
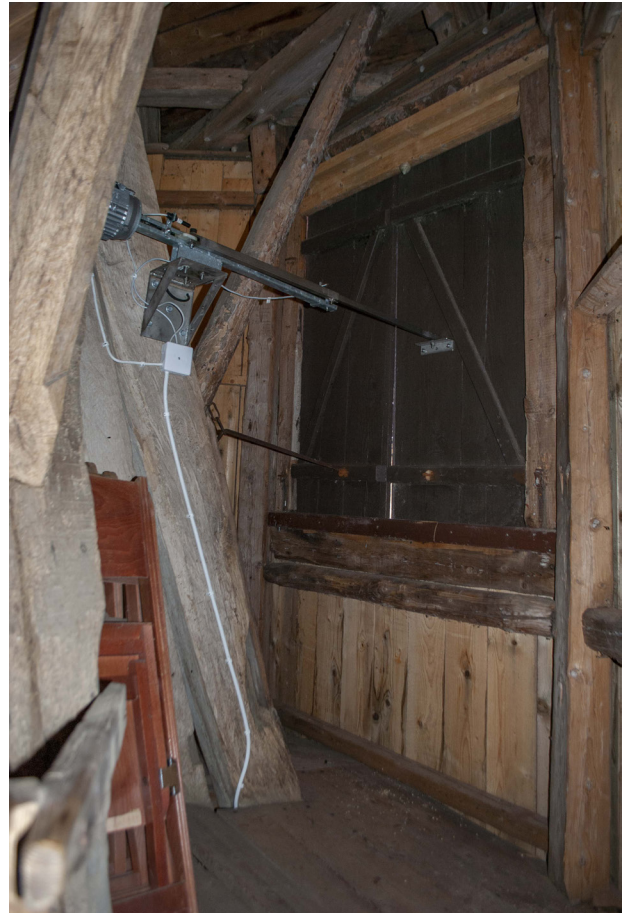
Två av luckorna i tornet har gjorts öppningsbara genom fjärrstyrning.

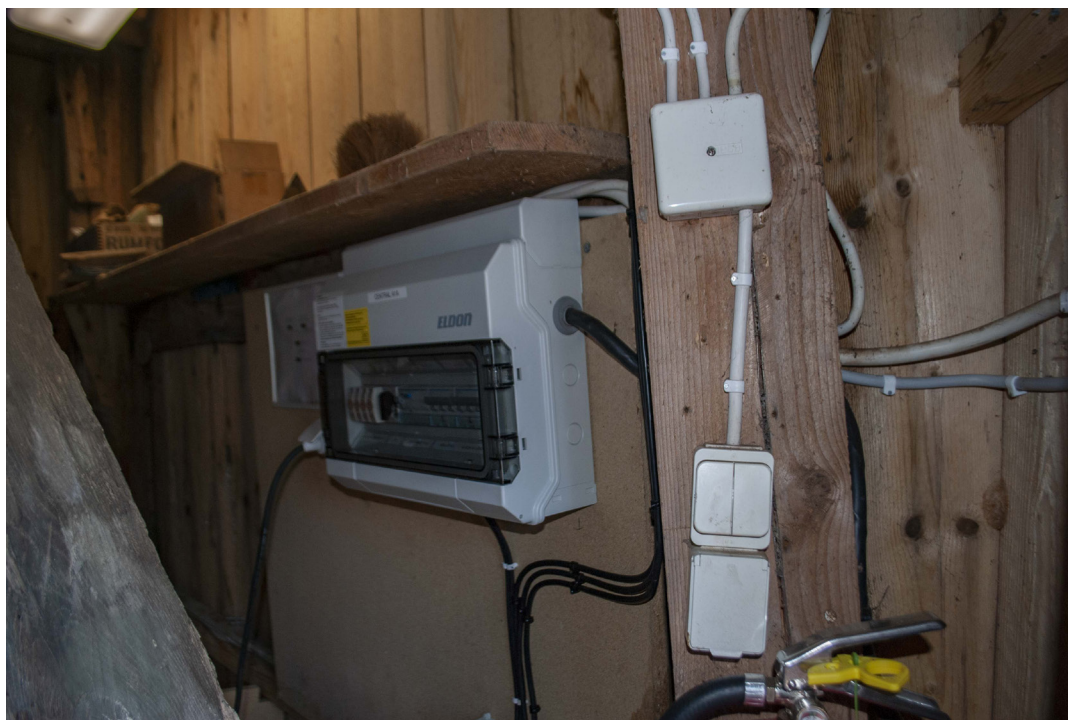
En ny elcentral med säkringar har placerats innanför dörren i klocktornet.

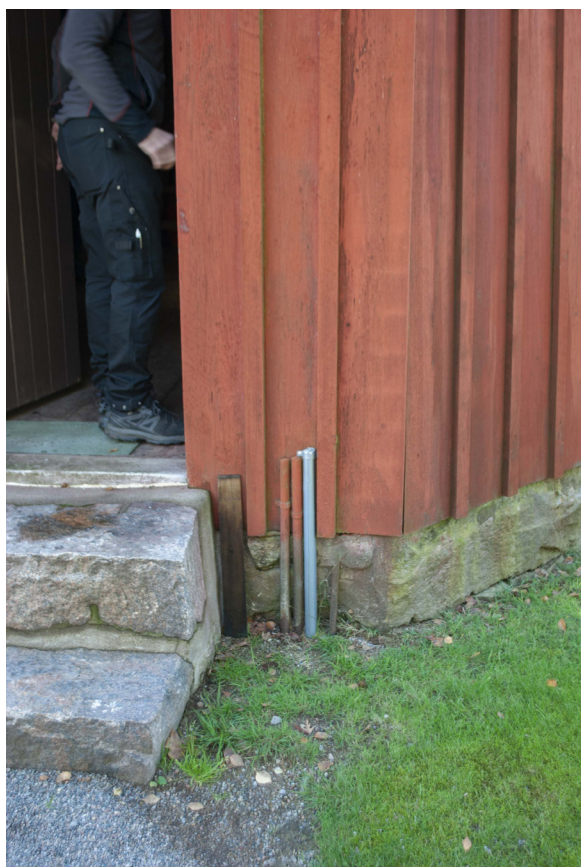
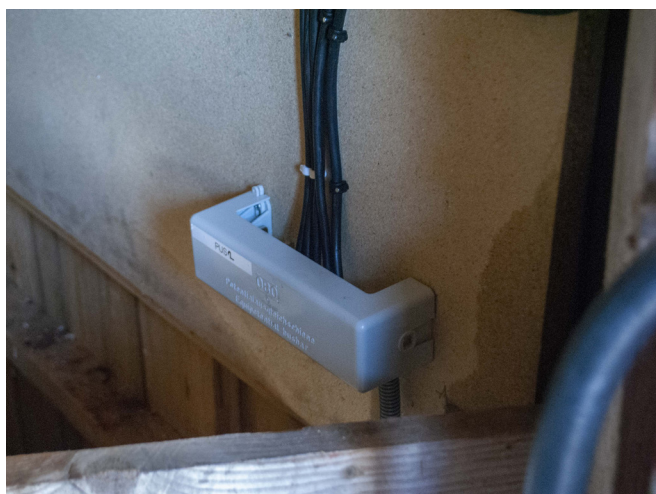
Åskskyddet har kompletterats i klocktornet med överspänningsskydd vid elcentralen innanför dörren. Ledningarna leds ned i marken utanför dörren.
