# KNÄREDS KYRKA

OMMÅLNING AV UTVÄNDIGA SNICKERIER

Laholms kommun, Knäreds socken, Knäreds kyrka.

RAPPORT KULTURMILJÖ HALLAND 2020:74

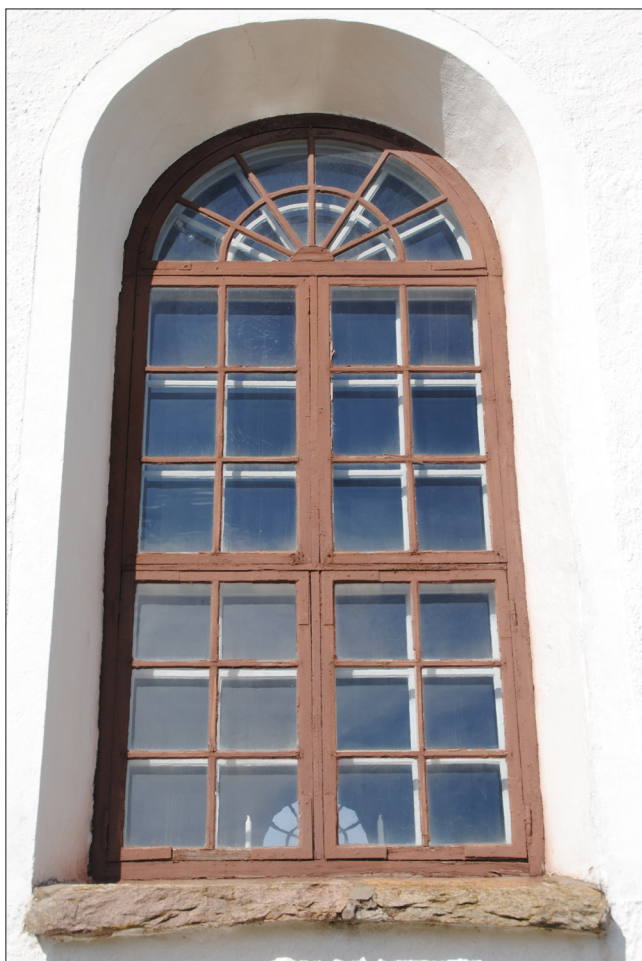
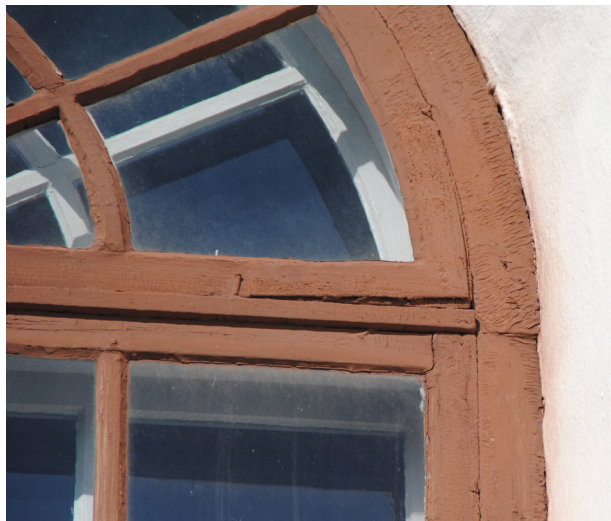
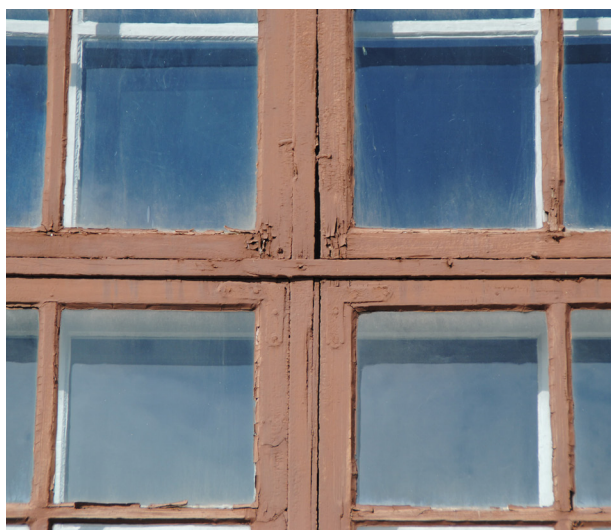
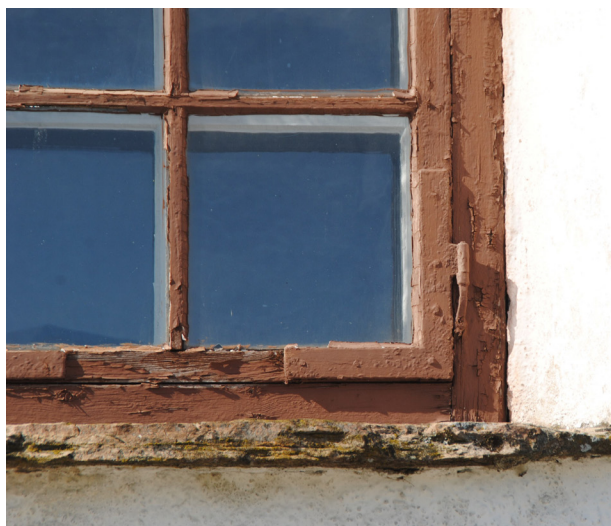
Färgskiktet på fönstren flagnade kraftigt, inte minst på södersidan som är mest utsatt. På fönstren finns både hörngångjärn och hörnjärn av flera olika modeller i behov av ommålning.

Träfönstren har rengjorts från all löst sittande färg. Fönstren har kittats med naturfärgat linoljekitt från Engwall o. Claesson AB. Fönstren har grundats med en blandning 50/50 av kokt linolja och terpentin. Fönstren har mellanstrukits och slutstrukits med linoljefärg från Engwall o. Claesson AB i kulör S7010-Y70R.

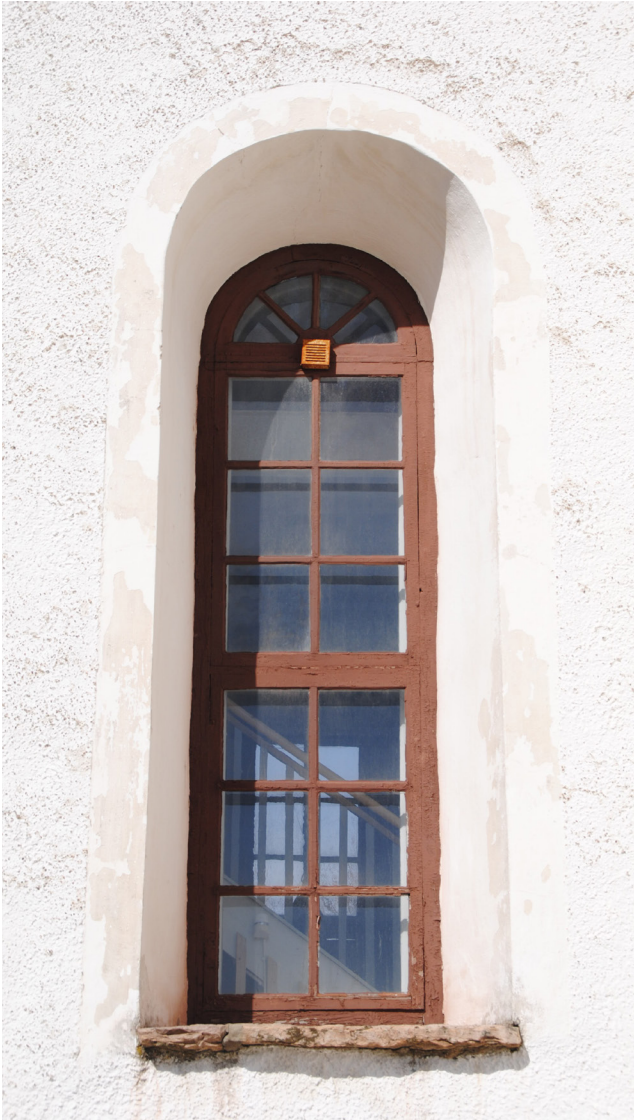
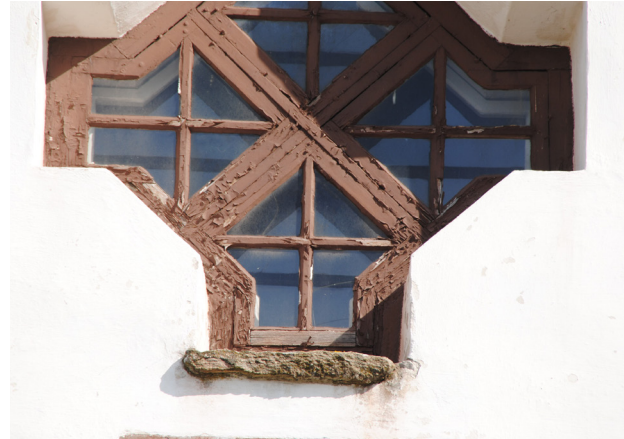
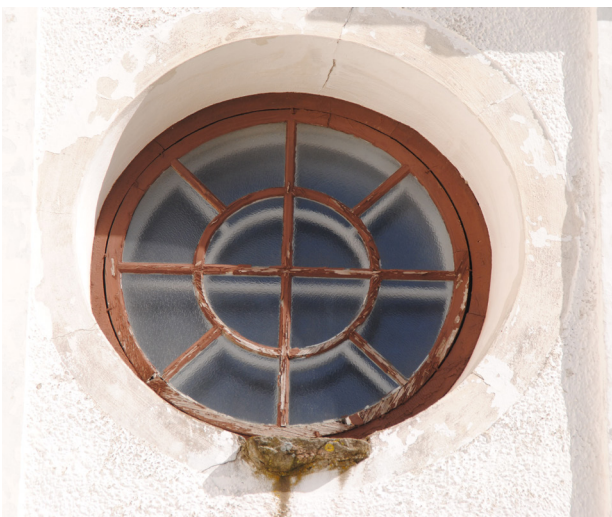
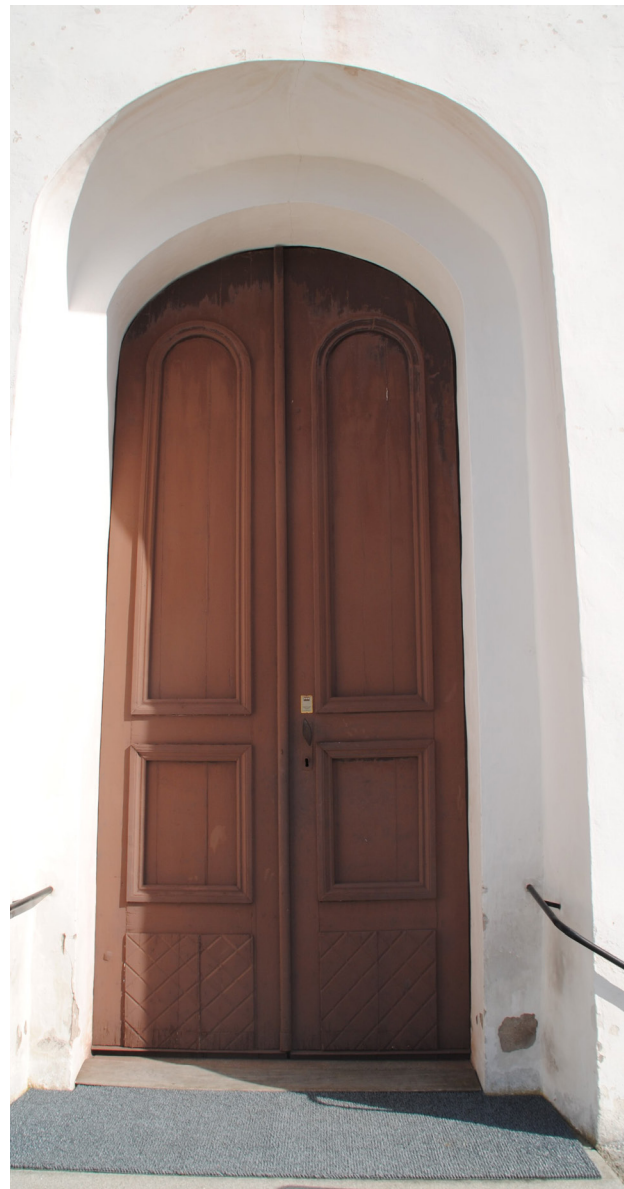
Förutom de stora fönstren på långskeppet finns flera mindre fönster på västgaveln och på tornet. Färgen flagade kraftigt men i övrigt var fönstren friska.

Huvuddörren i väster var i behov ommålning. Spegelarna nedtill har stora sprickor. Dörrarnas kulör är blekt.

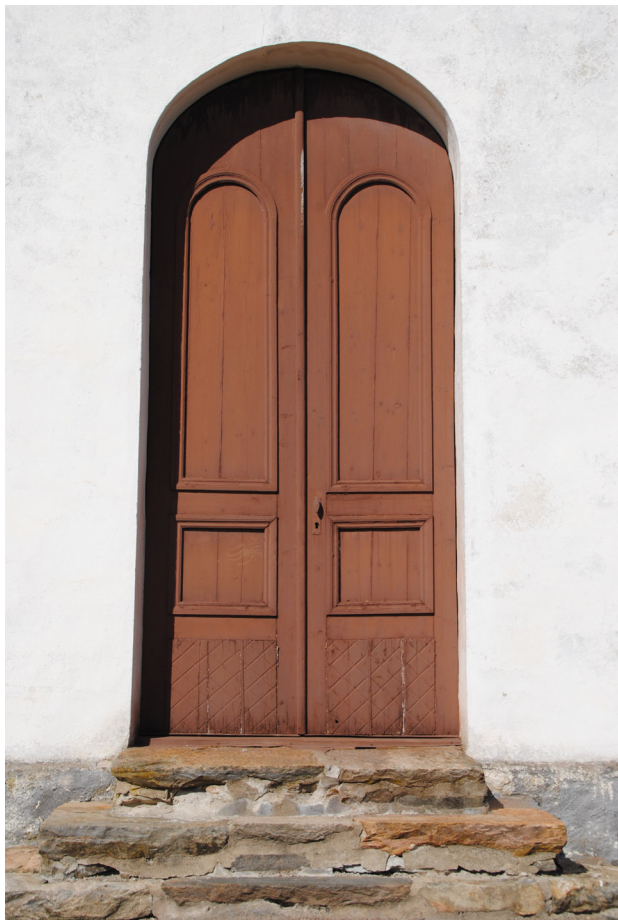
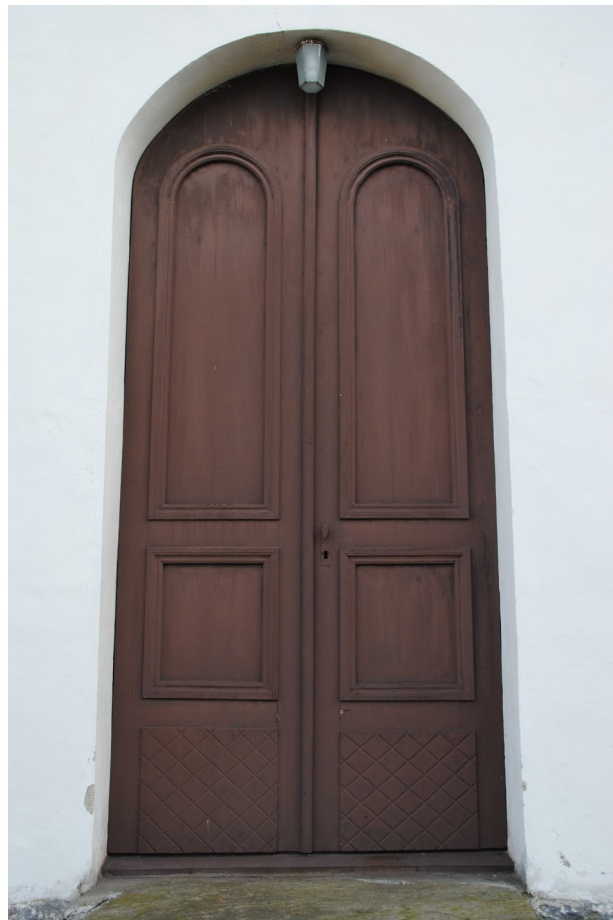
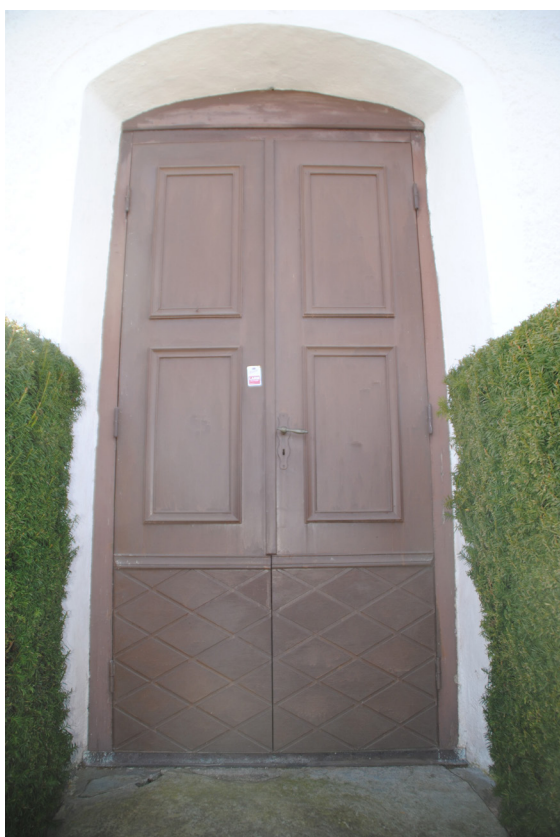
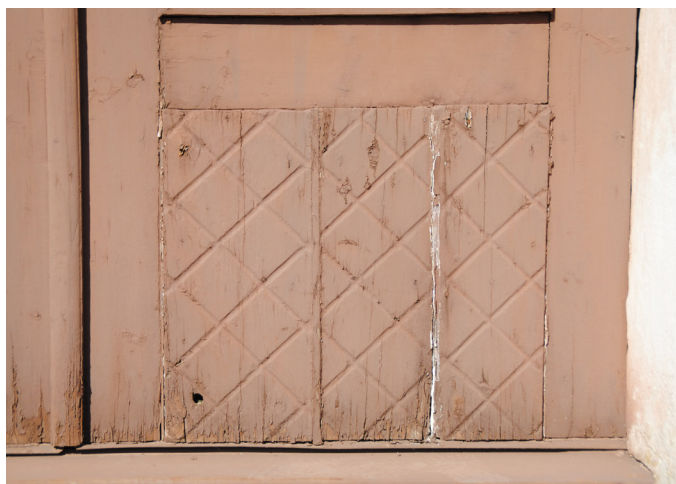
Dörren upptill till vänster är södra porten och dörren till höger är norra porten. Den södra dörren är i sämre skick än den norra, då den är mer utsatt för solljus, men båda är i behov av ommålning. Spegelarna nedtill är mer spruckna på den södra dörren. Dörren till vänster är sakristiedörren i öster. Denna dörr renoverades för några år sedan, då speglarna nedtill var i mycket dåligt skick och nytillverkades.

Panelen på dörrbladet i öster har reparerats. Dörrarna har skrapats rena från löst sittande färg, slipats och rengjorts och grundats med en blandning 50/50 av kokt linolja och terpentin. De har målats om med linolfärg från Engwall o. Claesson AB i kulör NCS S7010-Y70R. Beslag har rengjorts från rost och grundats med äkta blymönja från Introteknik innan målning med linolfärg i samma kulör som portarna.

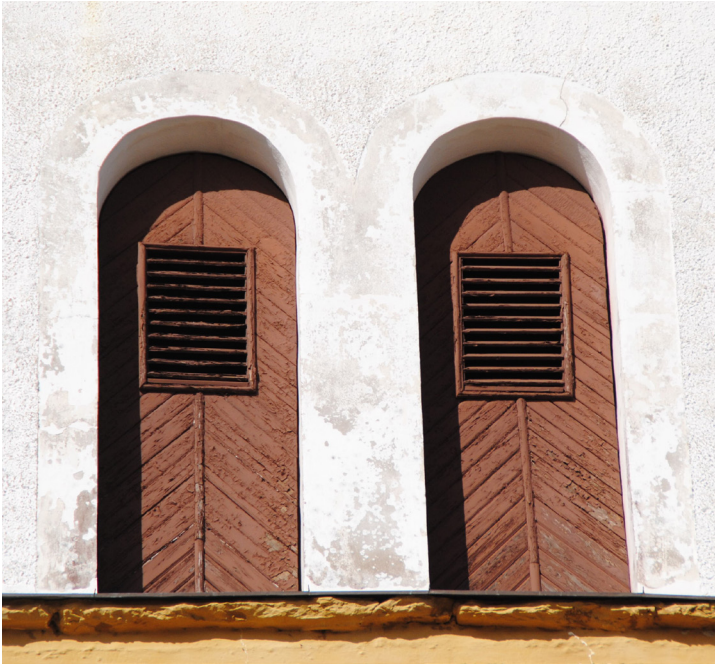
Färgskiktet på ljudluckorna flagar kraftigt, särskilt åt väster och söder.

Ljudluckorna på tornet efter rengöring av lösa färgskikt och omålning med linoljefärg.

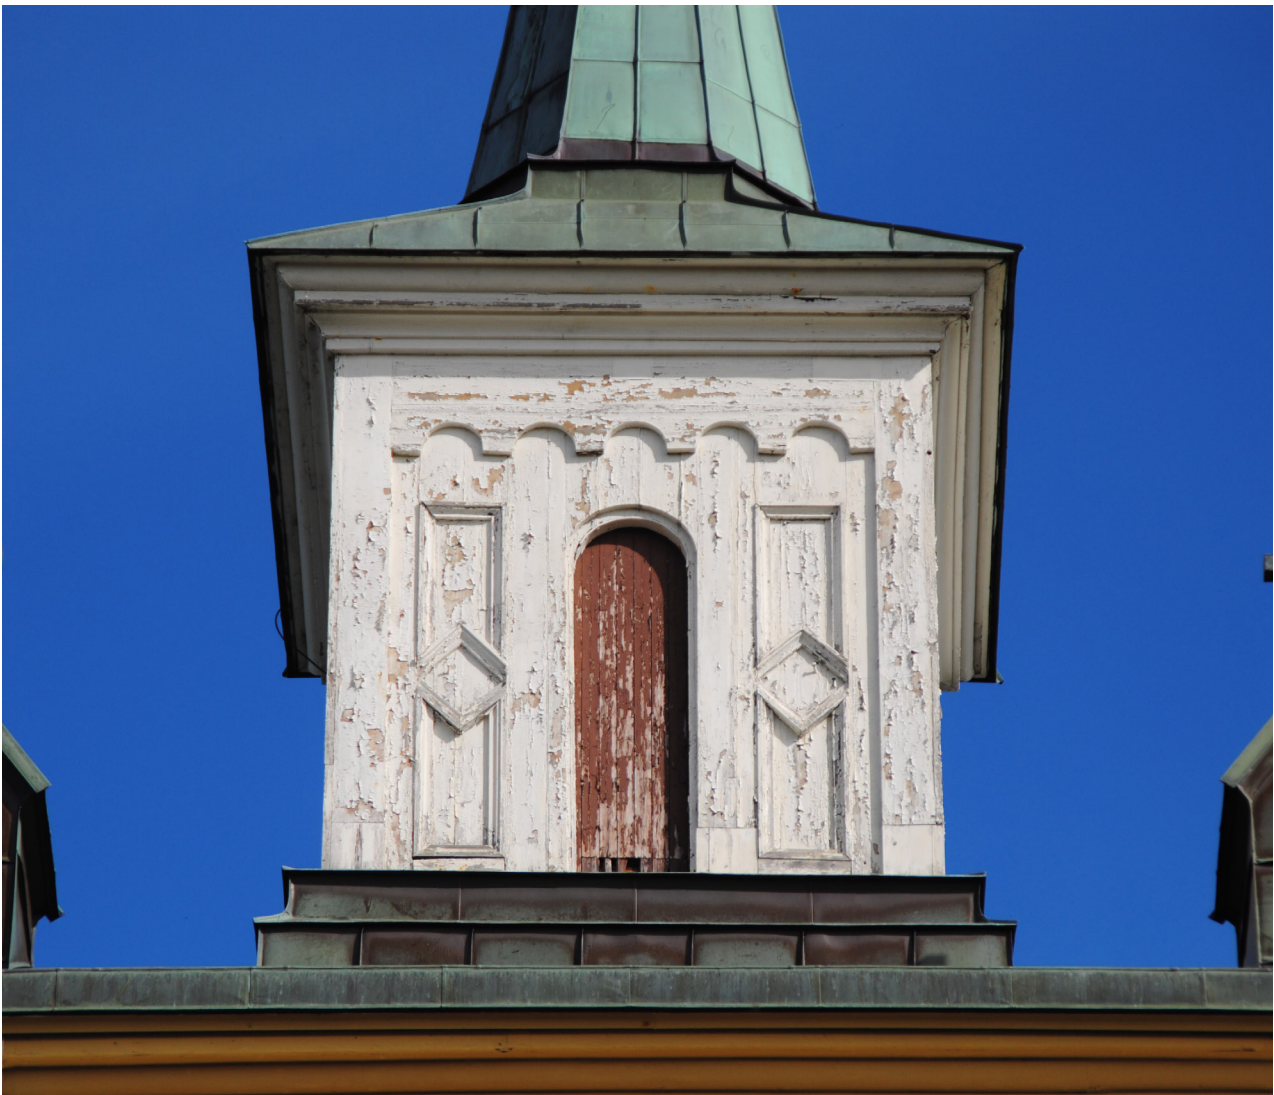
På lanterninen flagade färgskiktet och det fanns både rötskador och breda sprickor i panelen.

All lös färg har skrapats bort och ytorna har slipats och rengjorts. Vid skrapning av panelen upptäcktes en del rötskador som har reparerats. Skadat virke har bytts mot nytt. De sprickor som finns i fasad och luckor har fyllts i med linoljekitt. Panelen och luckorna har grundats med förtunnad linoljefärg. Lanterninens träpanel har målats om med linoljefärg från Engwall o. Claesson AB i kulör NCS S0502-Y. Luckorna i lanterninen har målats om med linoljefärg från Engwall o. Claesson AB i kulör NCS S7010-Y70R.

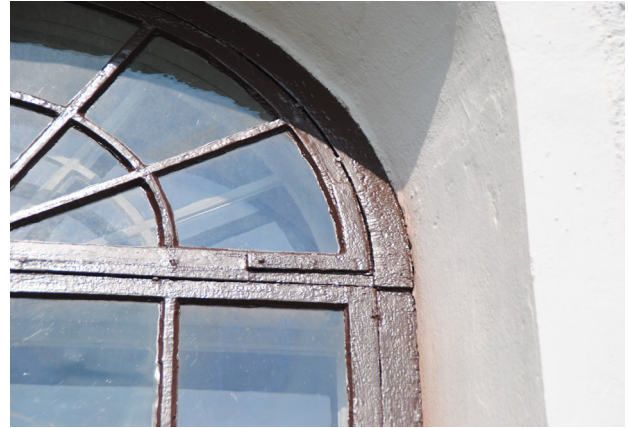
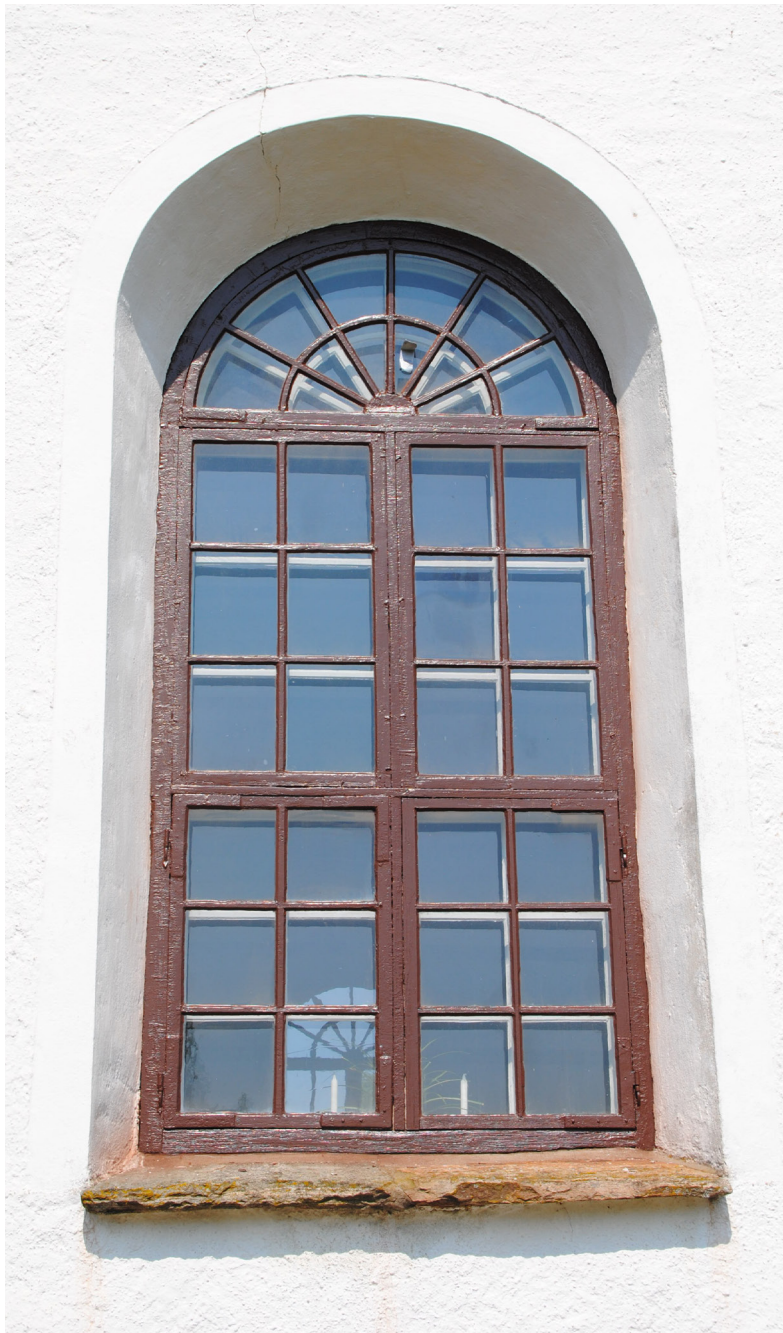
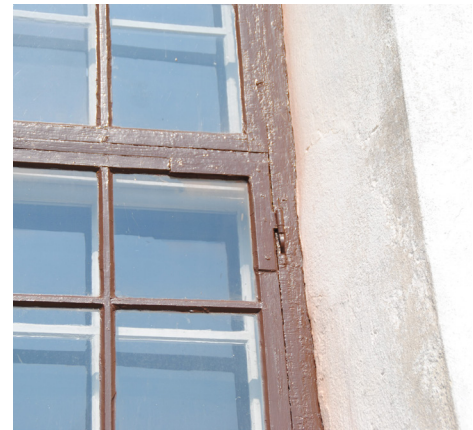
Fönster på långhuset efter ommålning. Fönstren har rengjorts på plats från löst sittande färg. Fönstren har inte varit öppningsbara på länge och har även under tidigare ommålningar målats på plats utan att öppnas. Alla bågar har inte ens gångjärn.

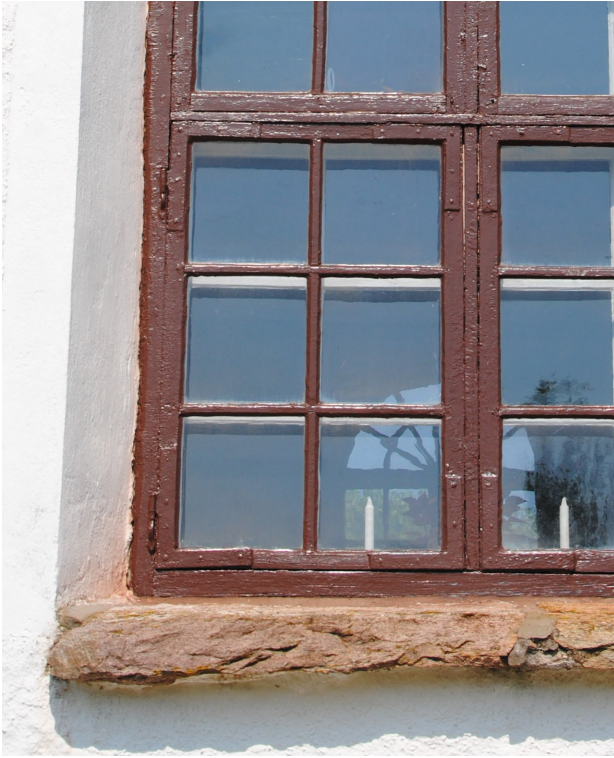
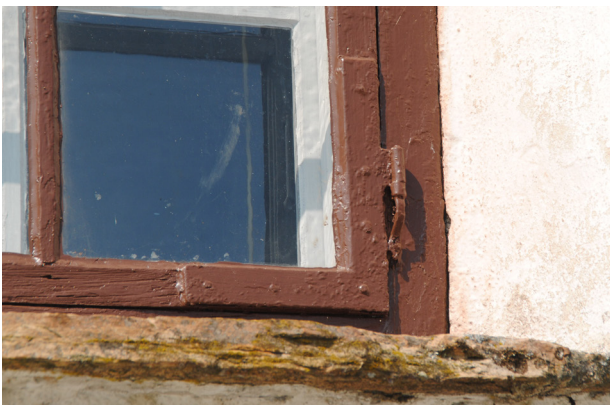
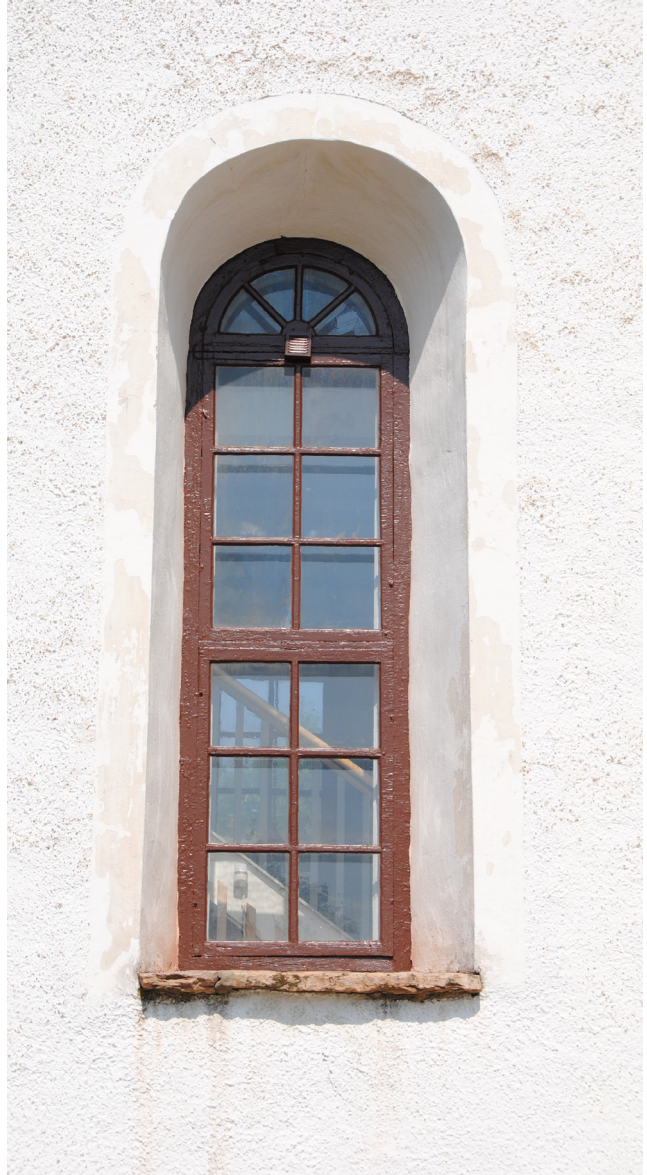
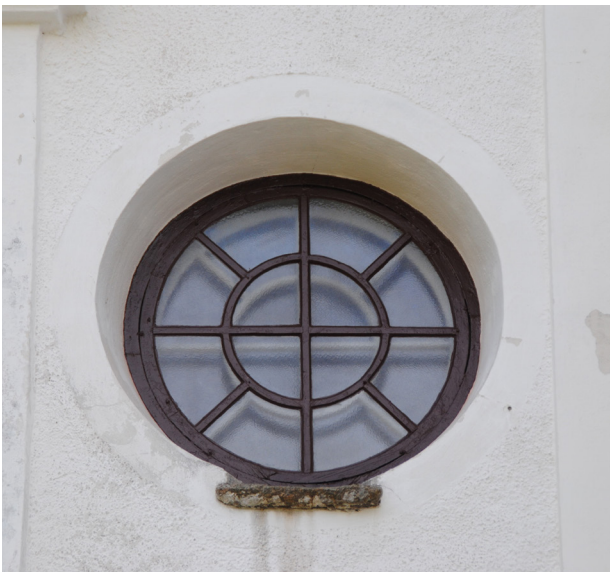
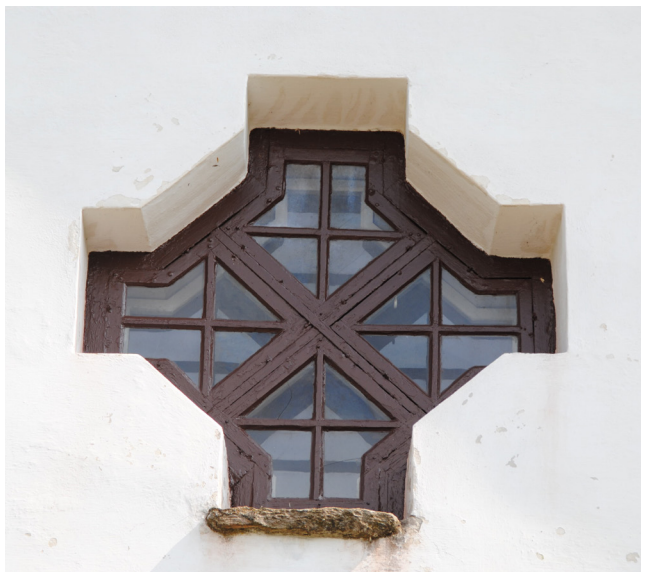
På nästa sida:  
Det finns flera olika typer av gångjärn och hörnjärn på långhusets fönster. Gångjärnen har rengjorts och målats om med linoljefärg.

De mindre fönstren på västgaveln och på tornet efter rengöring från lösa färgskikt och ommålning med linoljefärg.

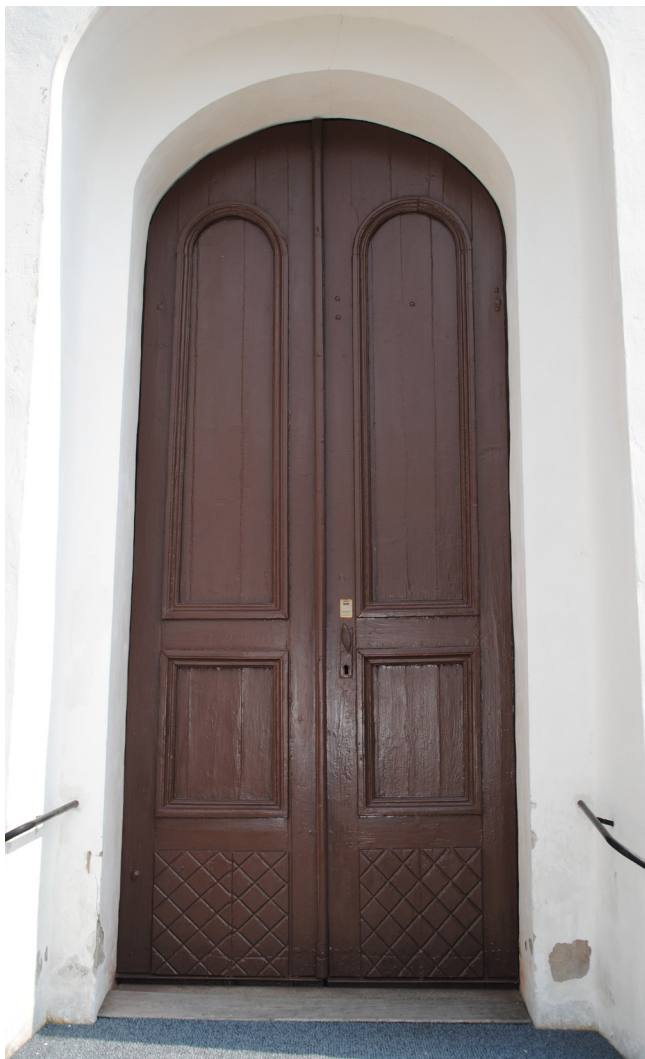
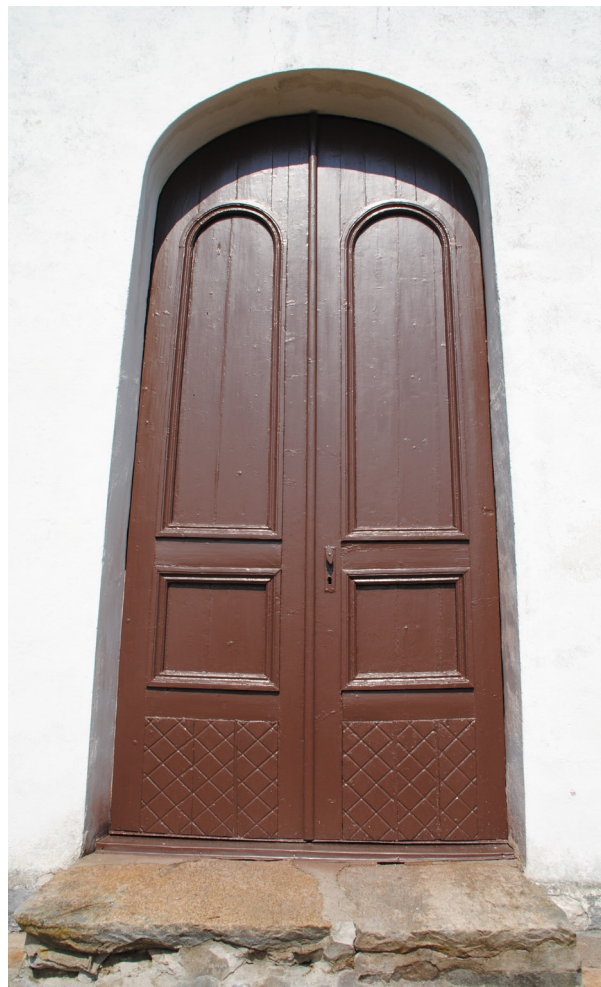
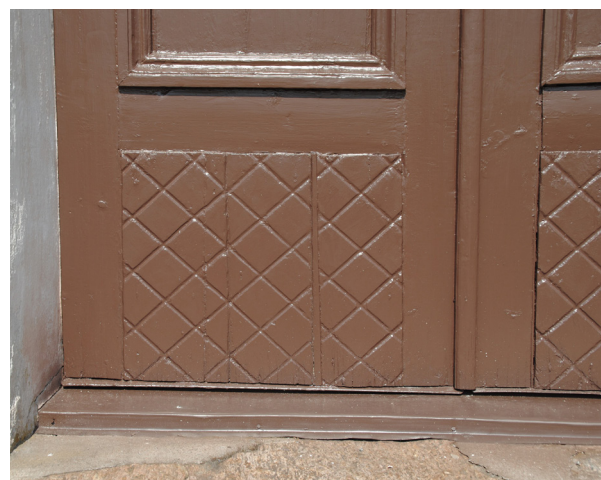
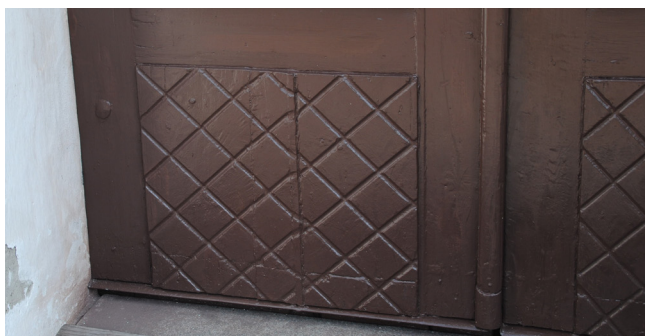
Samtliga dörrar på kyrkan har rengjorts från löst sittande färg och målats om med linolfärg. Spegelarna nedtill på västra entréns (se fotografier till vänster) och södra entréns (se fotografier ovan) dörrar har stora springor som sedan tidigare har fyllts i med smala träribbor. Dessa träribbor har fått vara kvar och har endast justerats och kontrollerats så att de sitter fast. Övriga mindre sprickbildningar har lagats upp med linolekitt.

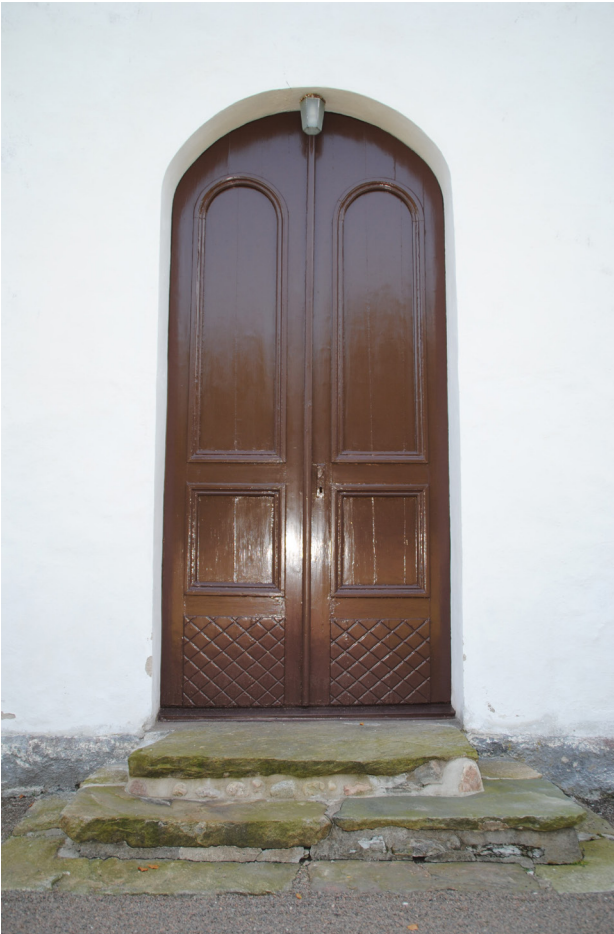
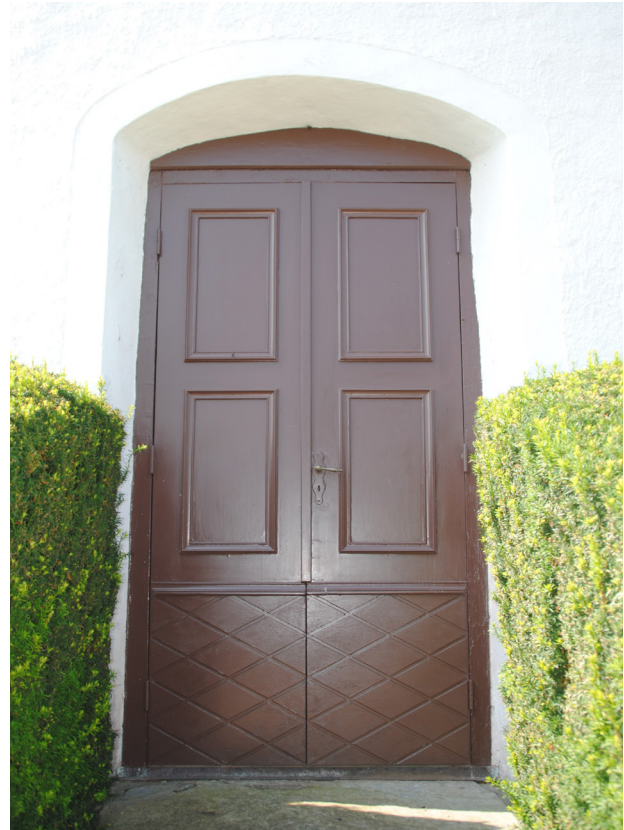
Norra entréns portar och sakristians portar efter ommålning. Norra entréns portar var i bättre skick än övriga äldre portar med mindre sprickor i speglarna.

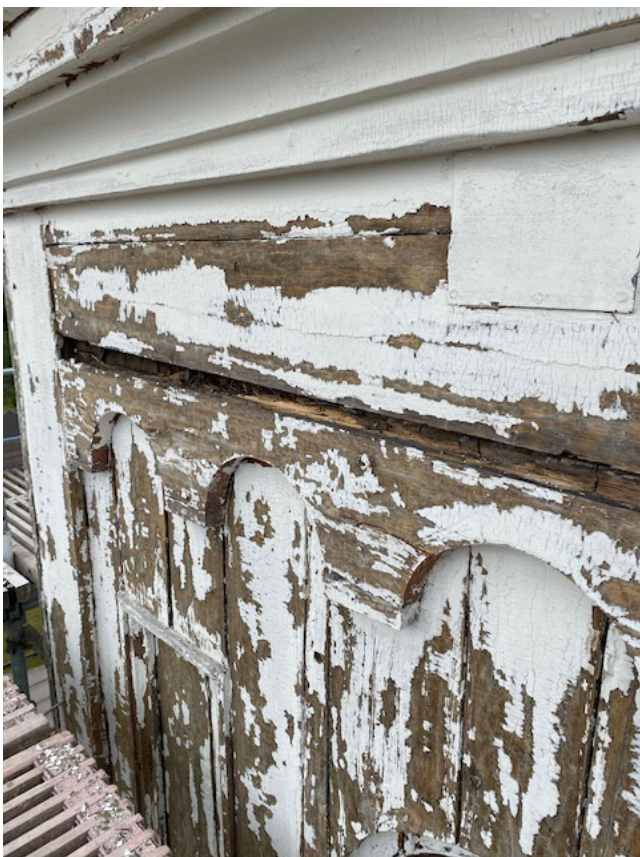
Fotografiet ovan: När lanterninens färgskikt skrapades upptäcktes en del rötskador som har åtgärdats. Färgskiktet på lanterninen var dåligt och mycket av färgen har skrapats bort. Det syntes endast vita färgskikt på lanterninens väggar.

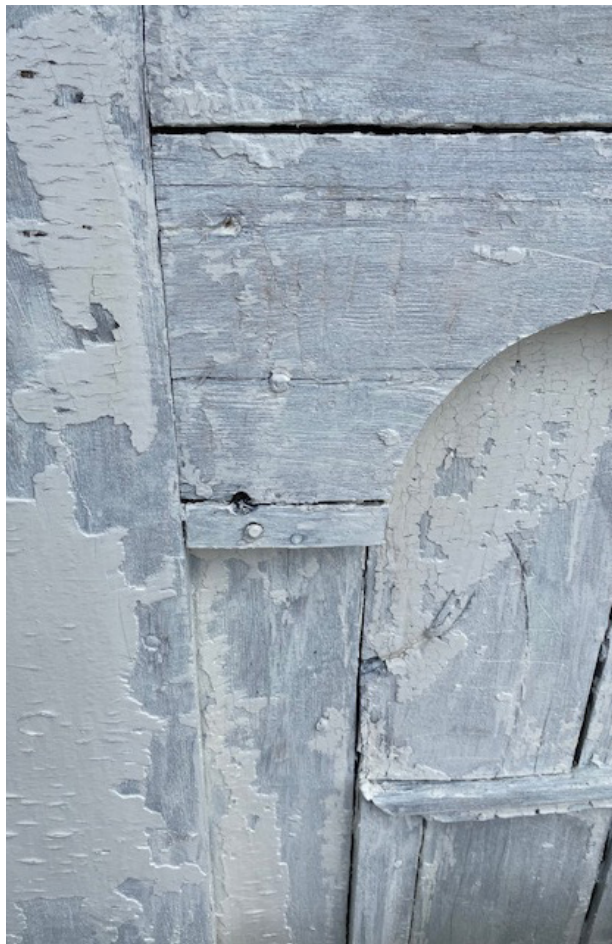
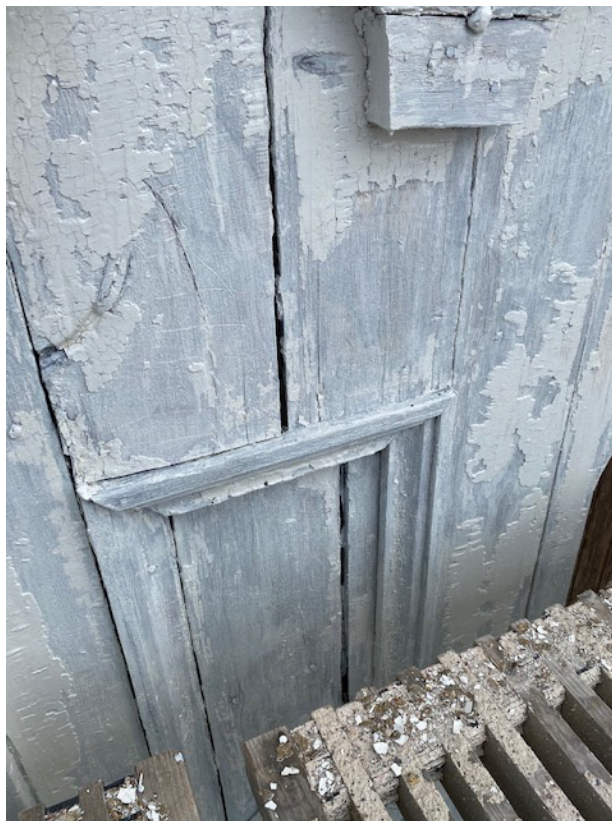
Fotografier till höger: Efter renskrapning av lösa färgskikt och lagning av rötskador har lanterninen grundats med utspädd linoljefärg. Sprickorna i fasaden och i luckorna har lagats med linoljekitt.

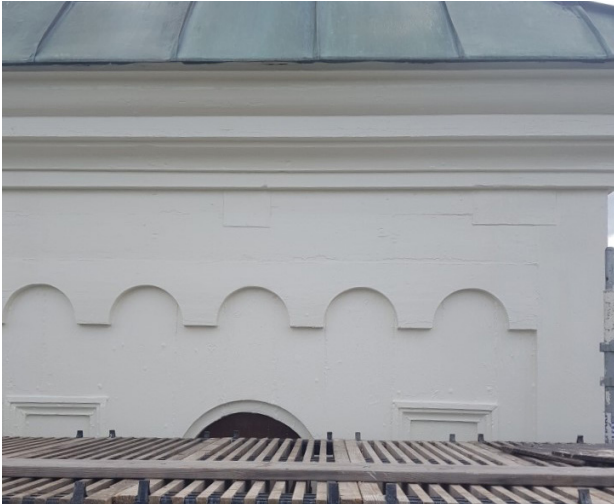
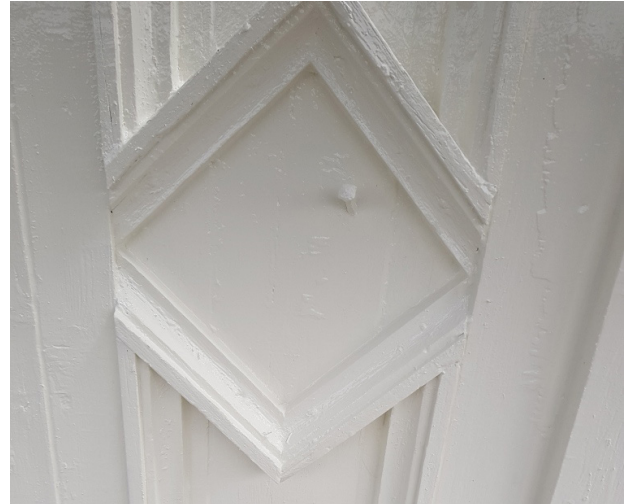
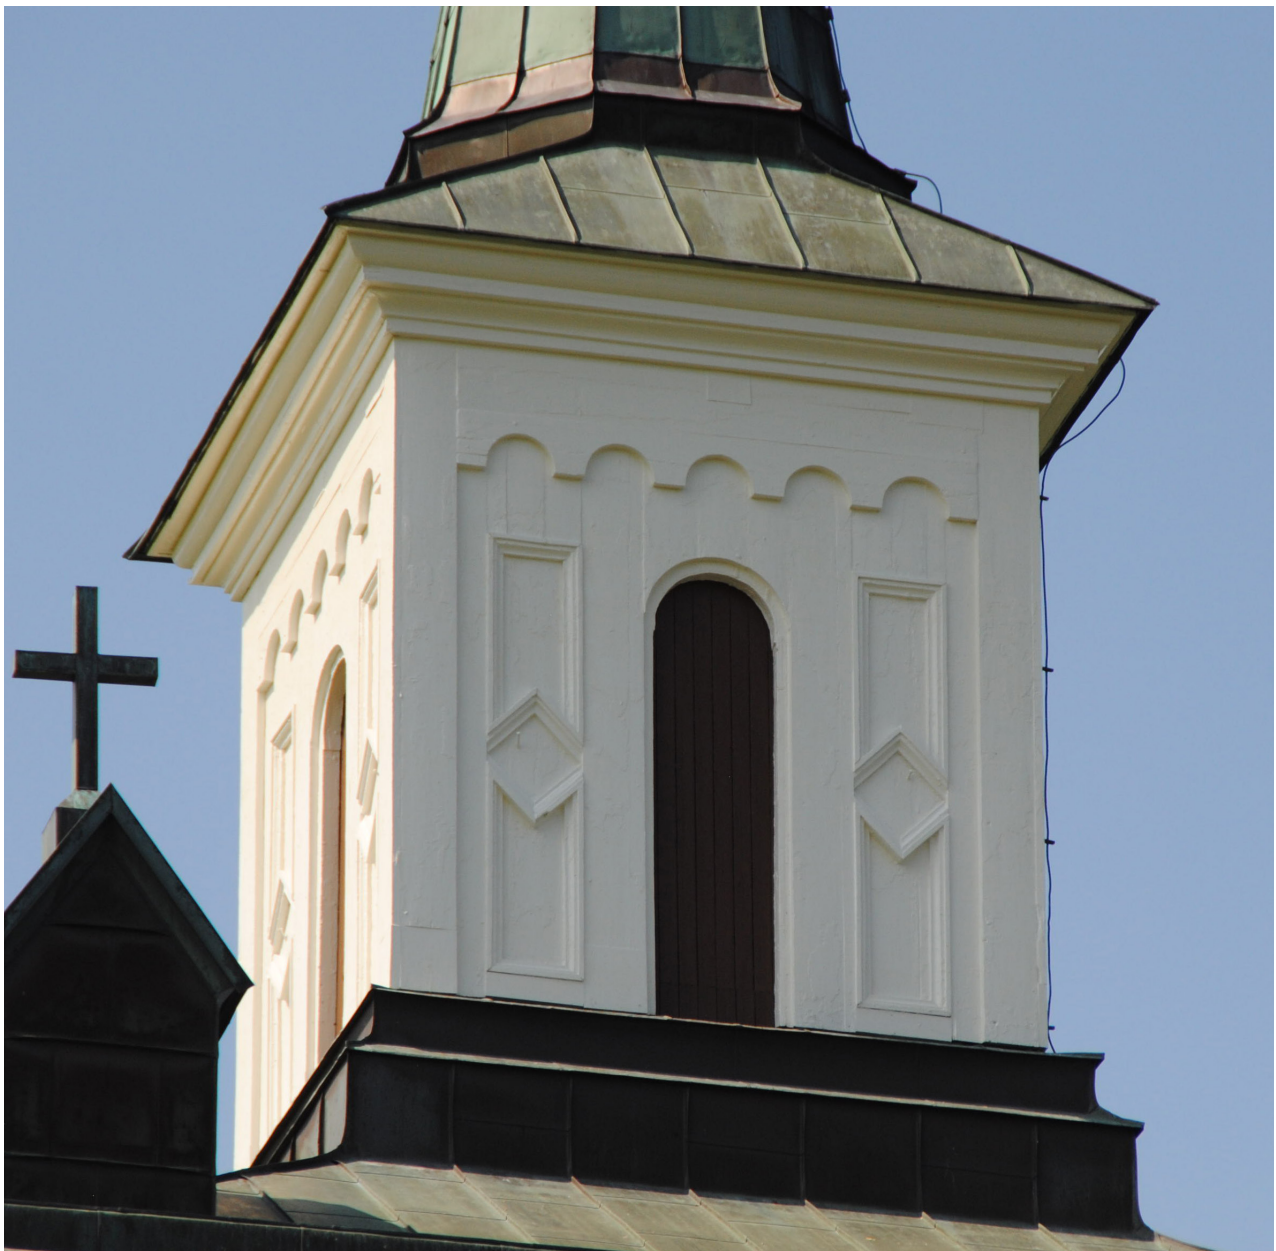
Lanterninen efter att fasaden och luckorna målats om med linoljefärg från Engwall o. Claesson AB.

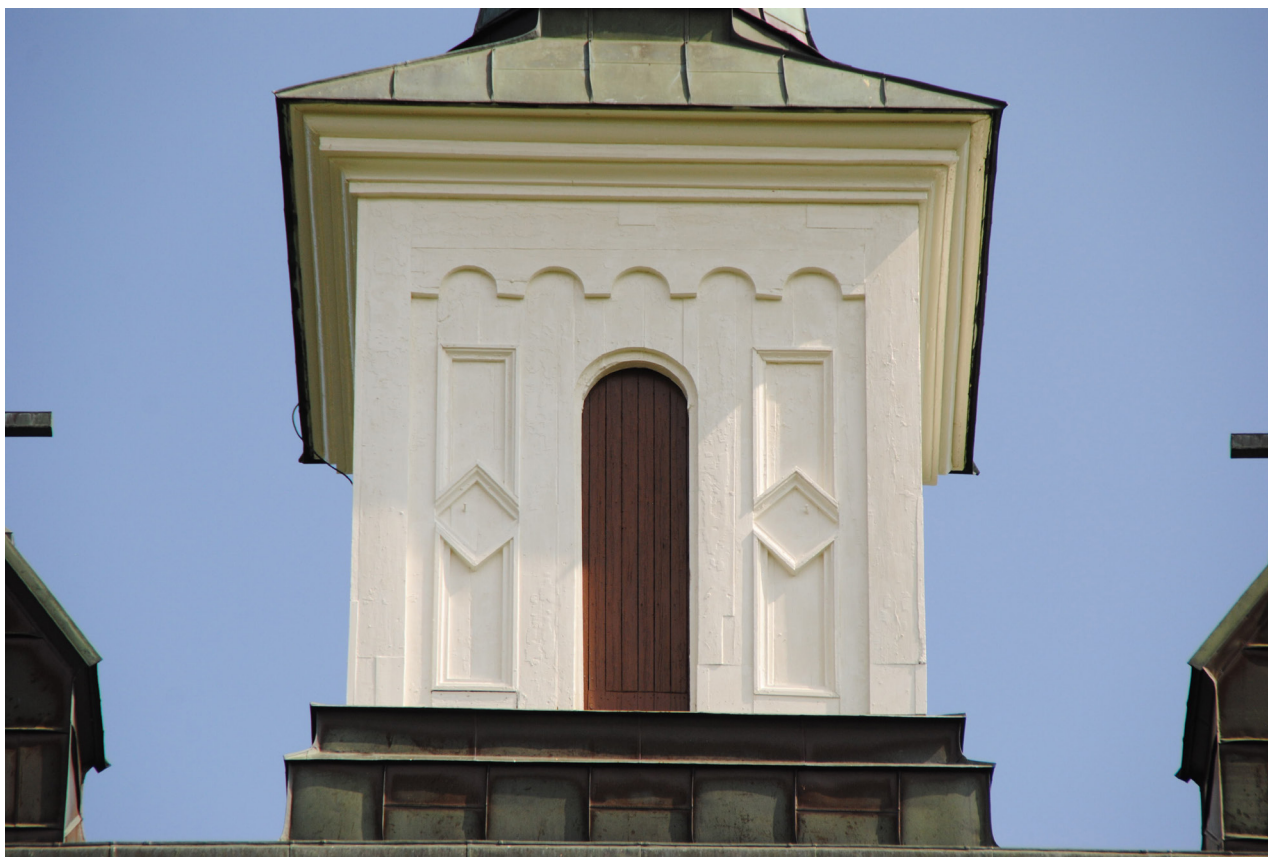
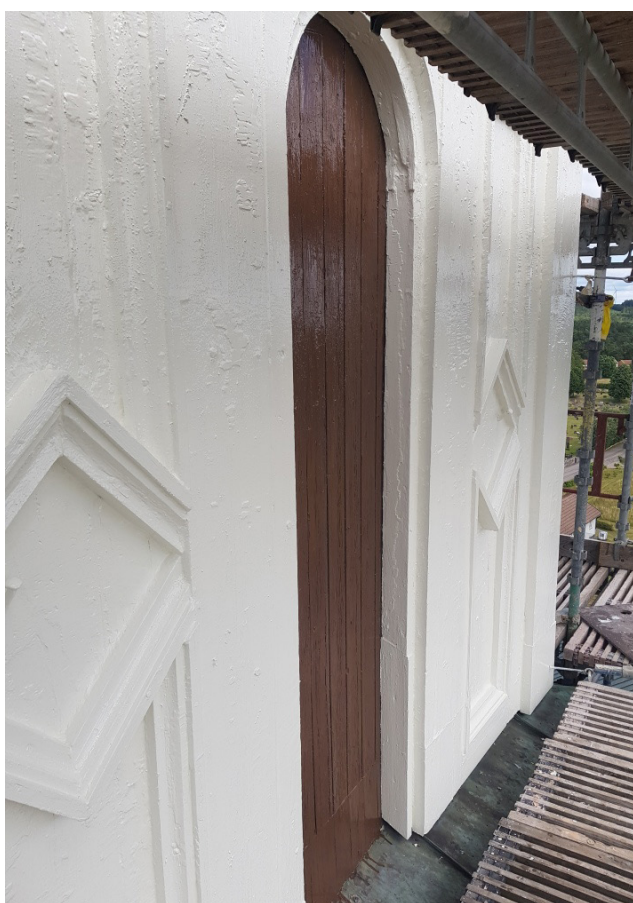
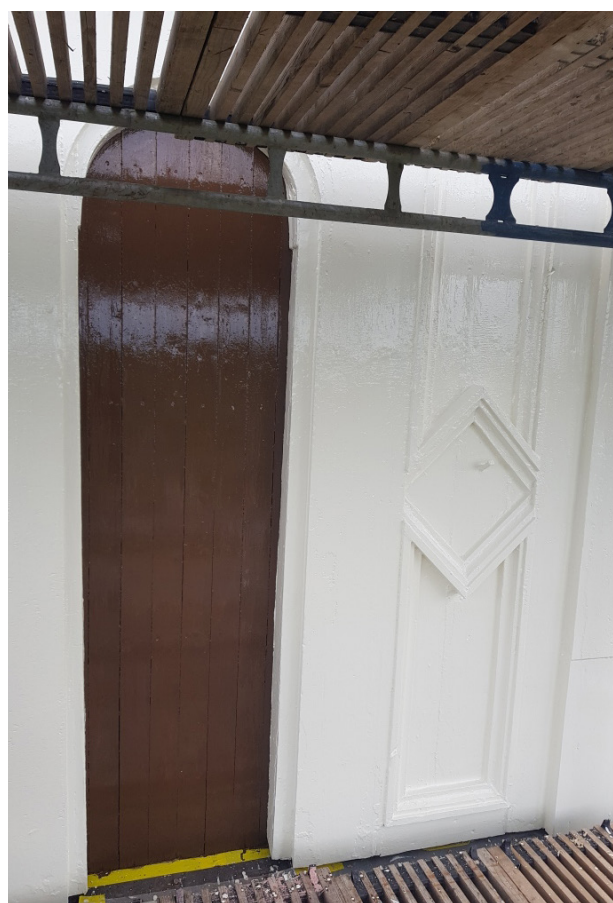
Fasaderna har målats om i en bruten vit kulör och luckorna i samma bruna kulör som fönster, portar och ljudluckor.
