ANTIQUARISK MEDVERKAN VID RESTAURERING 2020

# LINDBERGS KYRKA EXTERIÖR OCH INTERIÖR RESTAURERING

Halland, Varbergs kommun, Lindbergs socken

KULTURMILJÖ HALLAND RAPPORT 2020:79

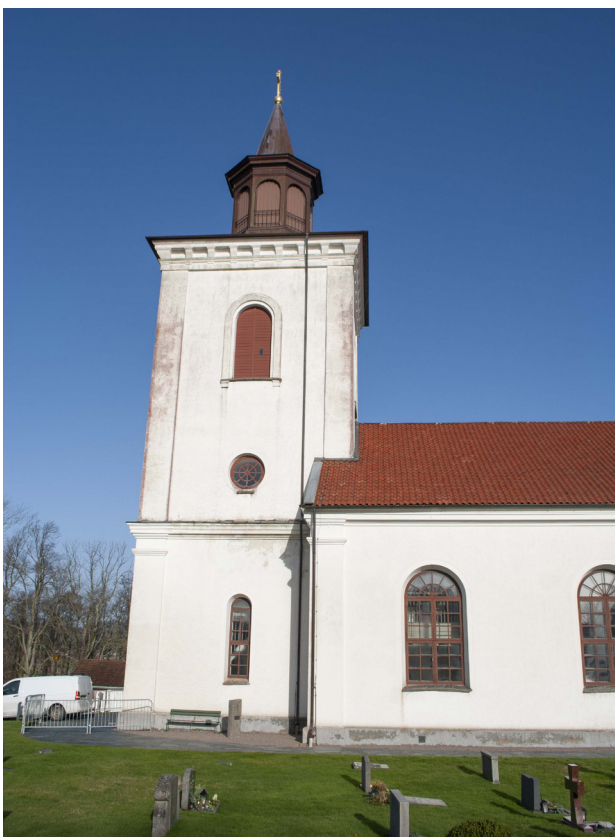
Rödalger på tornet.

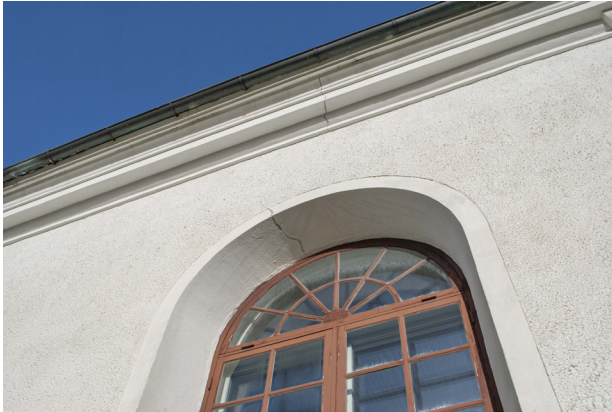
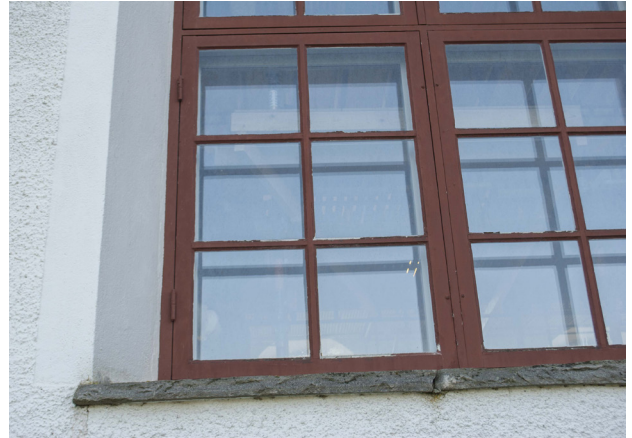
Det fanns en del sprickor i fasaden, bl.a. över fönstren. Fönstren var överlag i gott skick men färgen flagnade och kittet var sprucket framför allt mot söder.

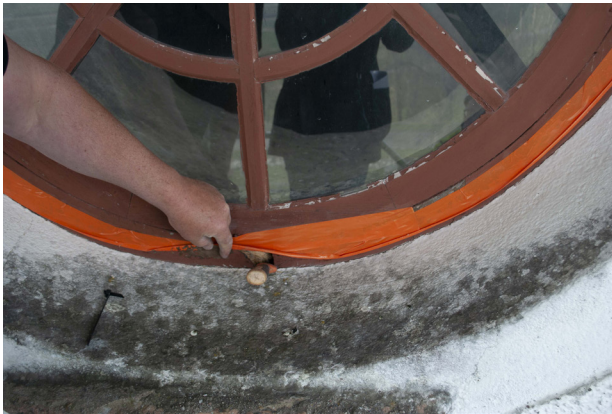
De runda fönstren var också i behov av ommålning och det visade sig även ha en hel del rötskador.

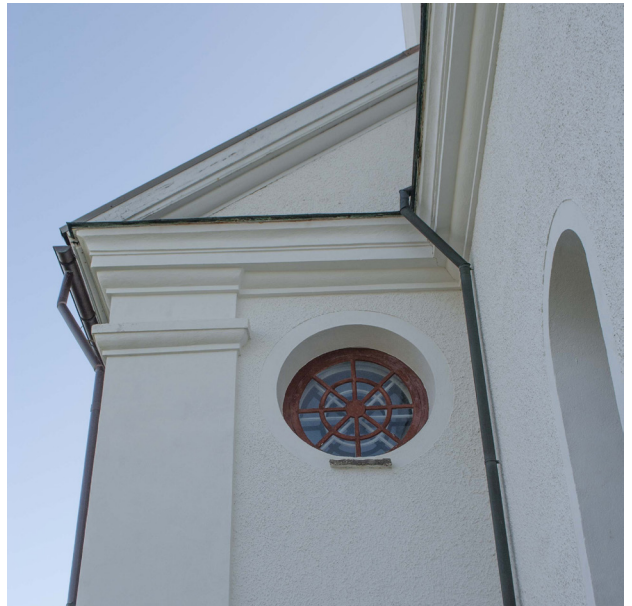
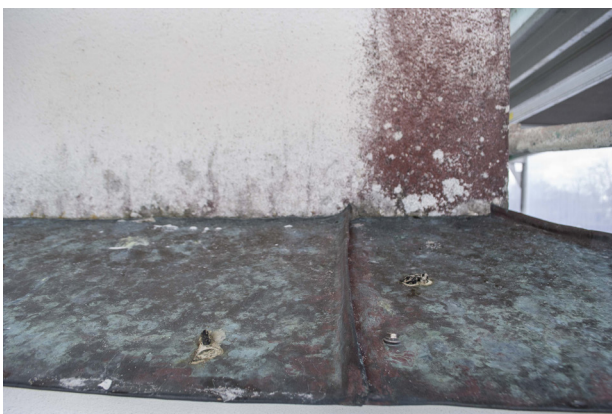
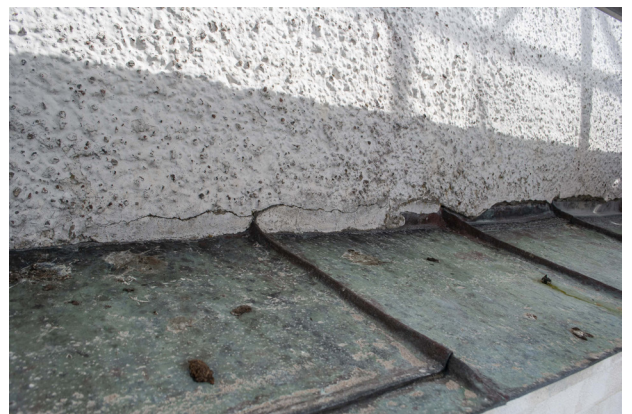
Kopparplåten på gördelgesimsen var i dåligt skick ed hål genom plåten, dåligt sammanfogad med rötskador i träet under som följde. Här syns även sprickor i putsen, hur färgskiktet på fasaden vittrat och blivit beväxt med rödalger.

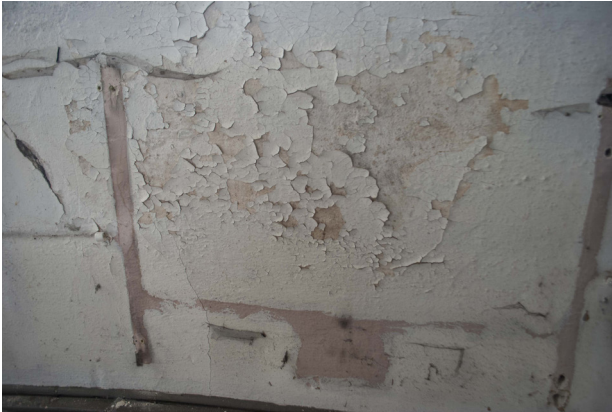
Även invändigt flagnade färgskikten. Bakom de gamla radiatorerna var detta påtagligt. Där syntes även den rosa väggkulören som troligen tillkom på 1960-talet.

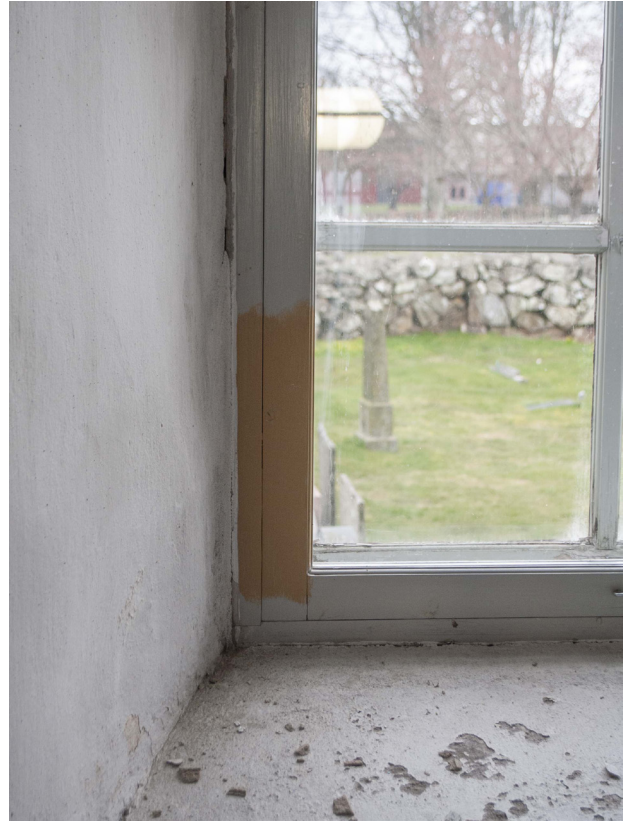
Färgskiktet i fönsternischerna lossnade också från underlaget. Här pågår även provmålning av den nya fönsterkulören.

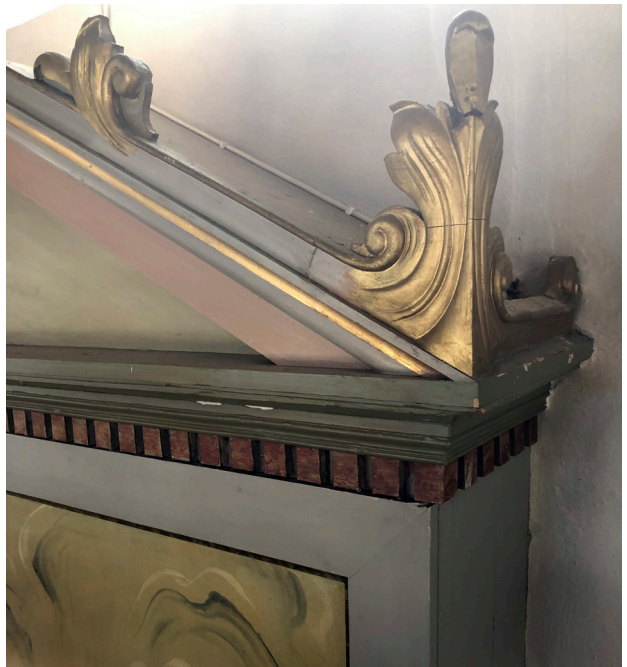
Inventarierna uppvisade lossnande färgskikt då den inte fäste på den feta linoljefärgen från 1904. Ytskiktet var även smutsiga. Här en detalj av en portal.

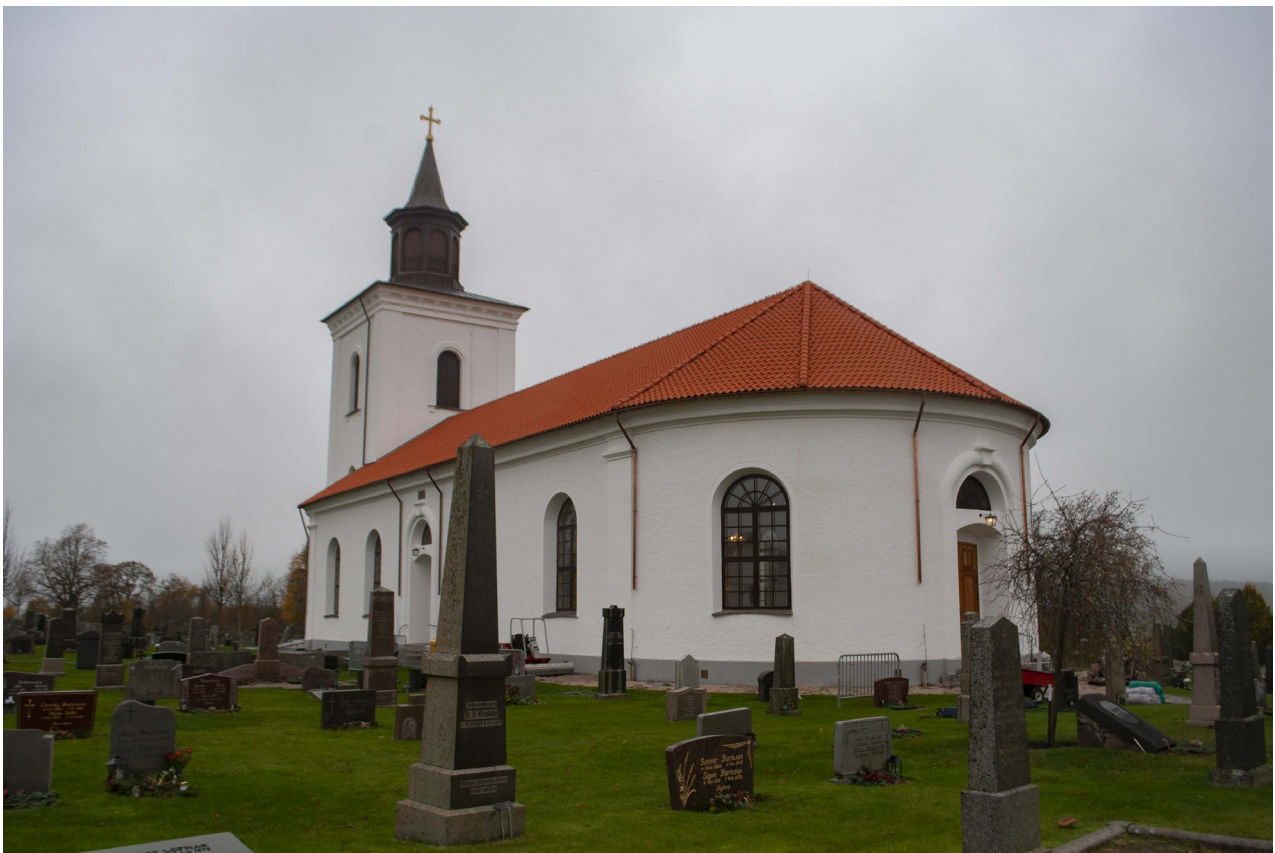
Fasaderna är nu renoverade och taket omlagt.

Kyrkans fasad har jos-blästrats till fast underlag. De frilagda murytorna har borstats och rengjorts från löst material och sedan behandlats med Grönfri Proffessional. Kalkbruk har använts till allt fog och putsarbete. Mindre lagningar har gjorts med St. Aisters Iso Chaux. Större lagningar har gjorts med St. Astier. NHL bruk.

Målning av putsytor har utförts med Keim Granital, standardvit. Efter Keims rekommendationer har första strykningen gjorts med Granital grov och den andra strykningen Granital.

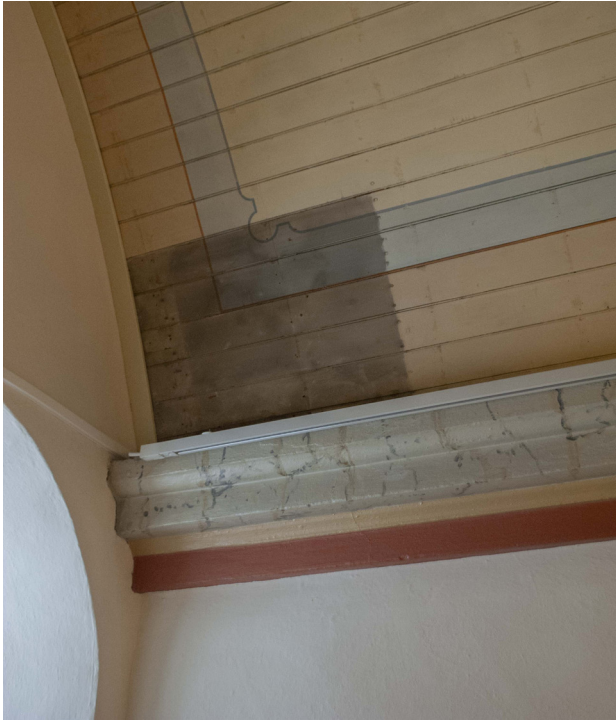
Takfotens marmorering har behållits men den röda och bronserade linjerna har ändrats. Här syns även en referensyta som visar hur hårt smutsat taket var innan konserveringen.

Takfotens ovansida dammsögs och framsidan rengjordes med vatten och svag tensid. Sprickor lagades med kalkbruk och marmorering retuscherades fullt integrerat med Alcro servalack. Hål efter kablar spacklades med gipsbruk. Det marmorerade partiet på takfoten har behållits. Det mörkt röda partiet har ersatts med den ljusa rödbruna kulören från linjen i bröstningsbandet. Bronserat parti har ersatts med samma ockragula kulör som bänkarna.

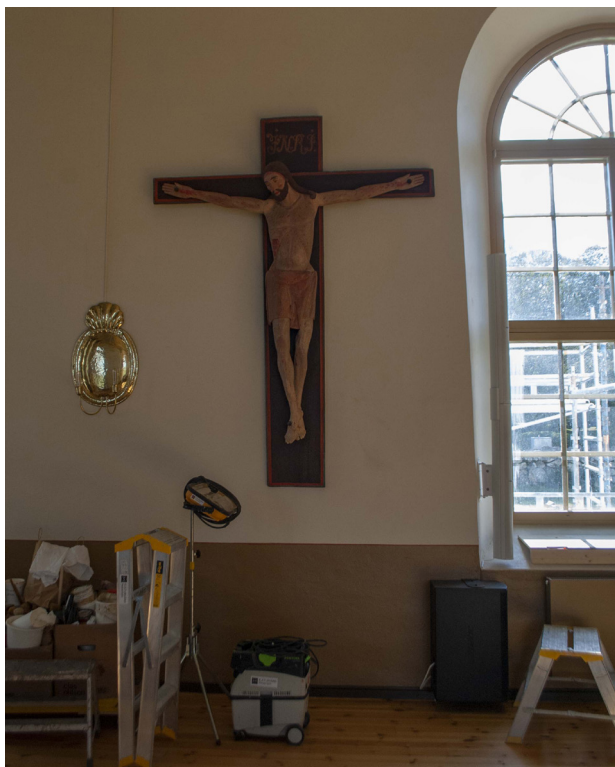
Det medeltida krucifixet.

Det medeltida triumfkrucifixet på södra korväggen har rengjorts från mögelpåväxt med både torra och fuktiga metoder och har behandlats med sprit för att hämma pågående mikrobiell påväxt. Flagande färg har fästs med LMK. Äldre retuscher från 1962 som ändrat färg har tagits bort och gjorts om med akvarell.

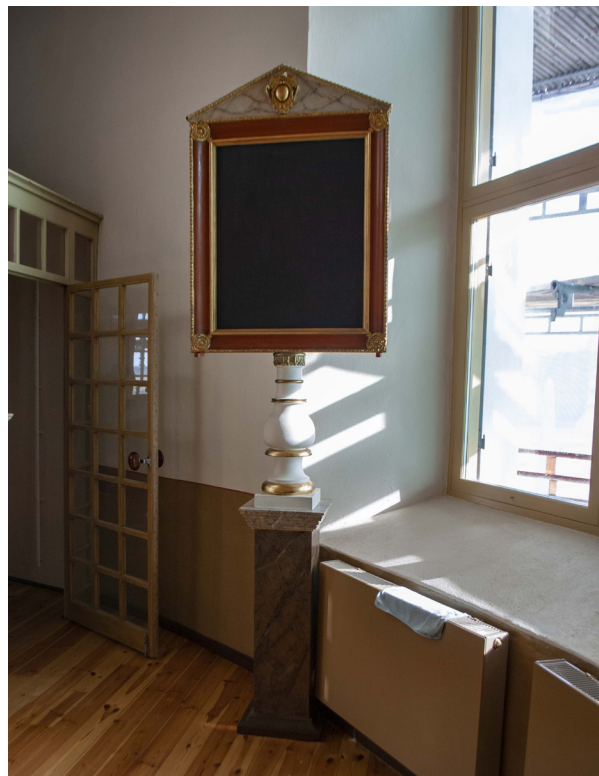
En av de två psalmnummertavlorna.

Två äldre psalmnummertavlor har rengjorts, hål i den svarta bottenplattan har spacklats och målats om med matt linolfärg. Flagande färg har fästs

med LMK, lakuner spacklats med snickerispackel varpå skador retuscherades med konstnärsfärg. Den ena nummertavlans sida har målats om med linoljefärg genom ”stöppling” för att efterlikna originalet. Siffrorna har slipats och lackerats med akrylbaserad sprayfärg i varmvit kulör. Golvlisten har skrapats och de värsta hålen spacklats innan den målades brun likt övriga golvlister.
