ANTIKNVARISK MEDVERKAN VID RESTAURERING 2020

# LINDBERGS KYRKA BEMÅLAT BRÄDTAK

Halland, Varbergs kommun, Lindbergs socken

KULTURMILJÖ HALLAND RAPPORT 2020:80

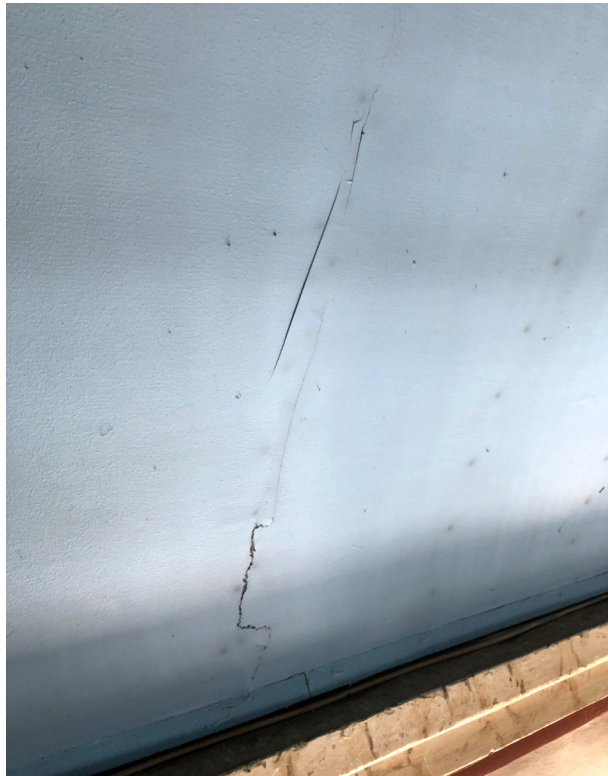
Exempel på sprickor och skador på det nuvarande taket.

Det tak som fanns i kyrkan var ett resultat av en renovering från 1930-talet när brädtaket byggdes in med masonit. Masoniten kläddes in med glasfiber och bemålades med en stark klarblå kulör med latex- eller akrylatfärg 1961 och/eller 1980. Masoniten var spikad på regler med tjärpapp under. Den blå kulören återfanns inte i övrig interiör utom som bakgrund till altarkorset, vilket dock är en sentida anpassning. Taket var hårt smutsat och raderna av spikar hade mörknat och framträdde tydligt. Det hade uppstått rörelser i den underliggande masoniten vilket skapat en del sprickor, både i masonit och i glasfiberväv. Om taket skulle bevaras behövde det rengöras, lagas samt målas om. Hållbarheten på lagningarna skulle dock inte bli långsiktig pga. sprickor i underlaget.

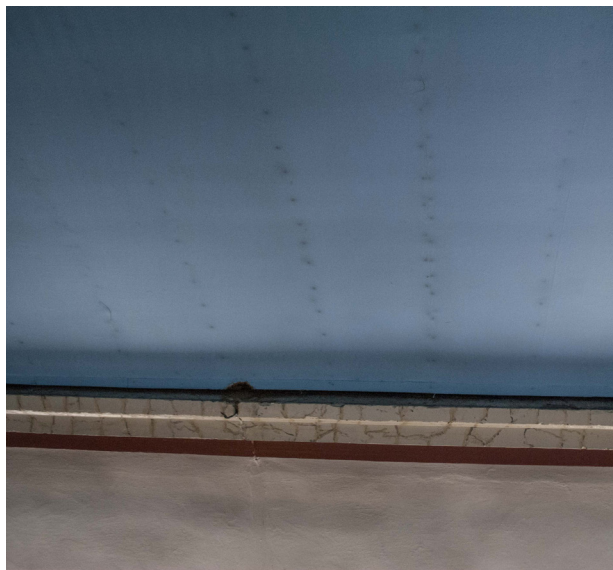
Rader av spikhuvuden lyste igenom den blåmålade glasfiberväven.

Små spikhål efter läkten fylldes med färg. Färgbortfall retuscherades med akrylatfärg (Alcro Servalac) för att minimera mörkning/missfärgning av retuscher. Även ilagningarna med ny pärlspont målades med samma färg.

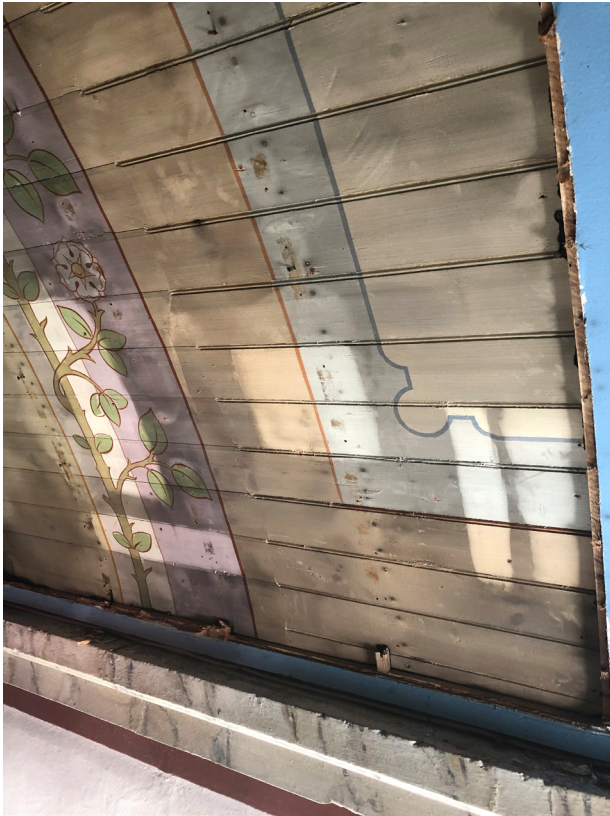
Frilagda ytor av brädtaket såg ut att vara i gott skick men var kraftigt smutsad av sot, damm och limrester från tjärpappen. Det fanns även ett antal fläckar och rinnmärken, troligtvis efter mindre vattenläckor. Färgens vidhäftning vid underlaget var dock mycket stabil. Det fanns rader av spikhål där läkt spikats upp för fäste för masoniten. Två mindre partier av brädtaket hade tagits bort mitt på långsidorna där det stått kaminer med skorstenar.

Framtagna stycken av det underliggande bemålade bräddtaket. De ljusa rutorna utgörs av rengjorda partier.

Ett litet parti av taket på läktaren i hörnet vid trappan har lämnats utan rengöring som referensyta. Efter ett antal rengöringsprov valdes en metod med såpa. Såpan lades på ytan med pensel i ett par minuter och tvättades därefter noggrant med vatten. Värre fläckar och rinn, missfärgningar efter tjärpappen avlägsnades med limtvätt eller lacknafta på bomullstopps.

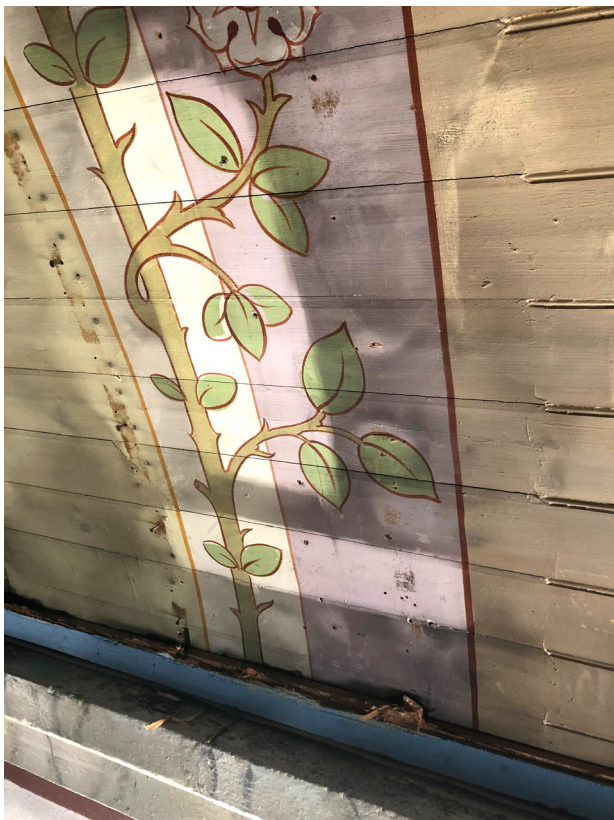
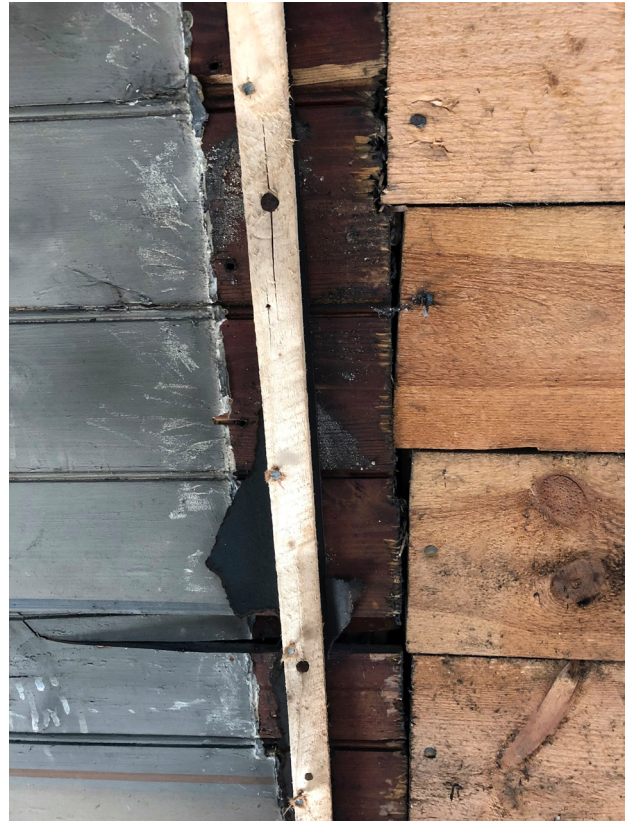
På södra och norra sidan av långhuset stod under en period kaminer med skorstenar. Hålen har lagats med vanliga ohyvlade brädor. Här syns en mörkbrun färg på det spontade bräddtaket, under 1904 års dekormåleri.

De partier som tagits bort på långsidorna efter rökkanaler till äldre kaminer har lagats med pärlspont i samma dimension som övriga taket.

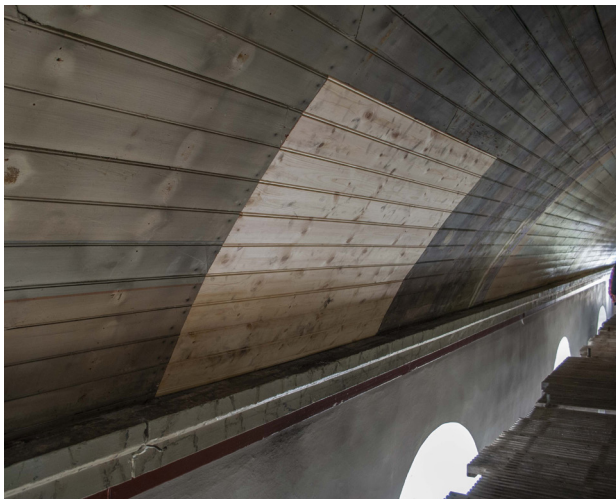
Hålen där skorstenarna suttit har lagats med pärlspont likt övriga taket.

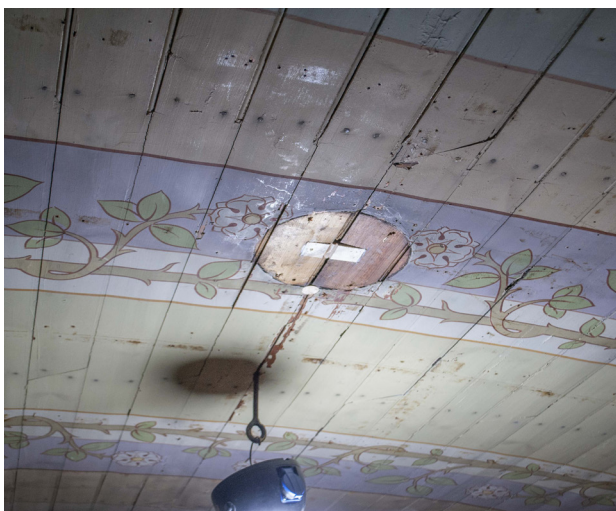
Större hål, som de där takkronorna tidigare suttit har lagats i med trä.

Två av takkronorna över mittgången hade flyttats ut efter att läktaren byggts på 1960-talet. Dessa hamnade nu "fel" i dekoren. Denna flyttas nu tillbaka till ursprungligt läge. Hålen efter takkronorna och några större skador på övriga ställen i taket har lagats med inpassade träbitar som limmats med snickarlim.

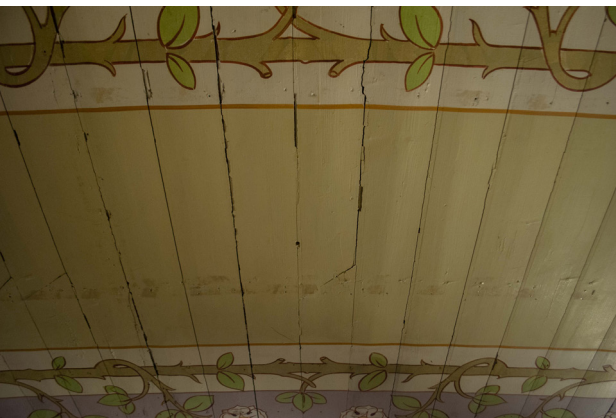
Det har även uppstått lite sprickor mellan brädorna.

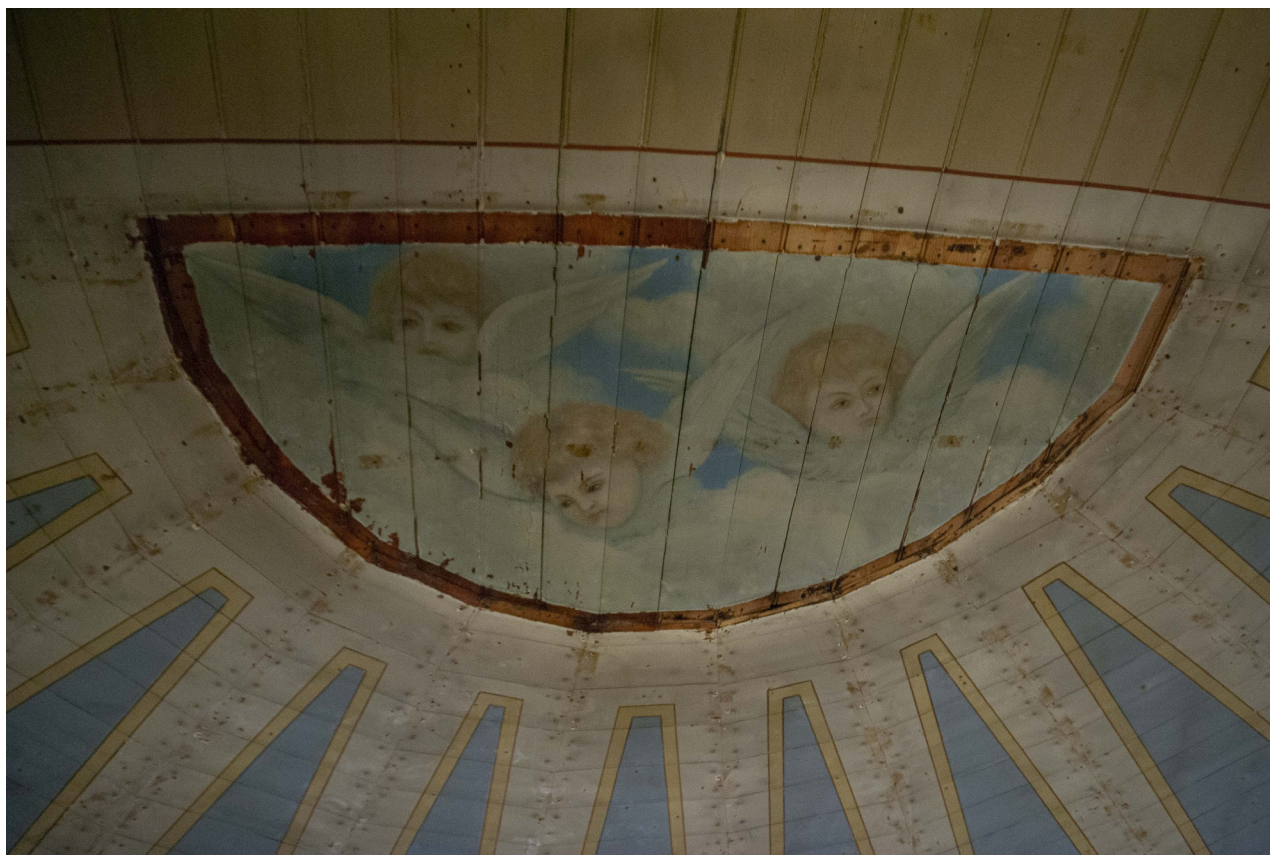
Där strålarna knyts samman framme i koret påträffades denna änglamålning. Det har tidigare funnits en list som ramade in målningen. Här syns även tydligt märken efter spikhål och fläckar efter limrester.

De nya trälisterna runt den blå ytan över orgeln målades med linoljefärg. Där strålarna möts framme över koret finns en liten målning av änglar. Denna målning har ramats in med en smal rundad trälist som förgyllts med slagmetall. Även den svarvade trätallrik som satt som stuckatur runt takkronornas fästen har förgyllts med slagmetall.

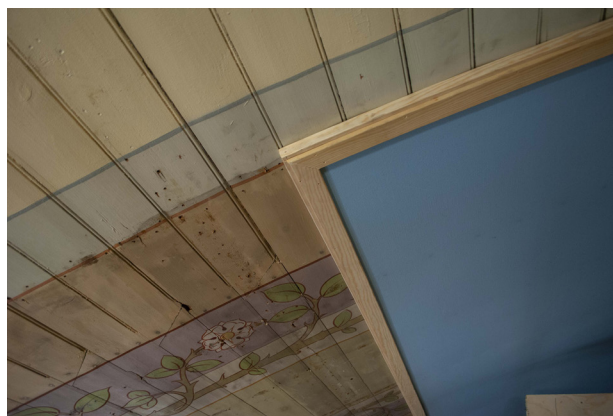
Ett parti av det blå taket sparades över orgeln och ramades in med en trälist.

Masonittaket revs ned liksom läkt och takpappen. Ett fyrkantigt parti sparades dock över orgeln. Denna yta tjänar som dokumentationsyta, som ett bevarat tidsskikt över hur kyrkorummet sett ut under ett antal årtionden på 1900-talet, men den skyddar också orgeln mot nedfallande smuts och isolering från vinden. Runt ytan och mot bakre väggen har monterats en ny smal trälist.

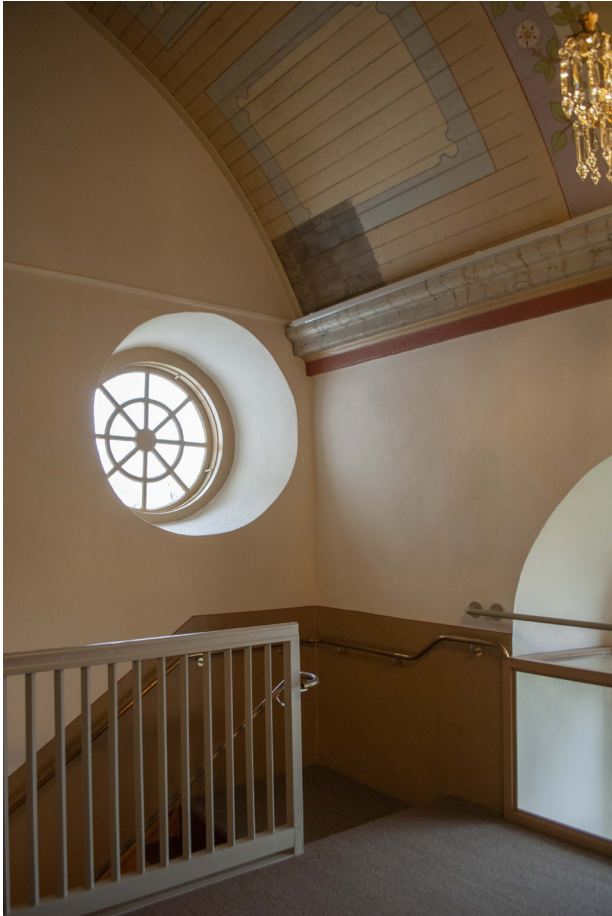
En referensyta som inte rengjorts har sparats vid trappan till läktaren,

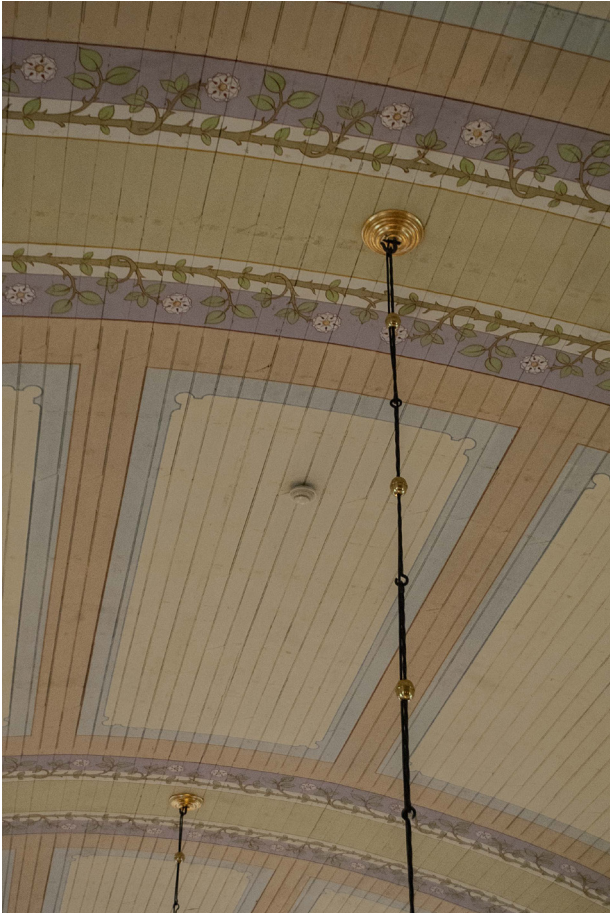
Takkronornas förgyllda takfästen placerade i de ljusgröna banden.

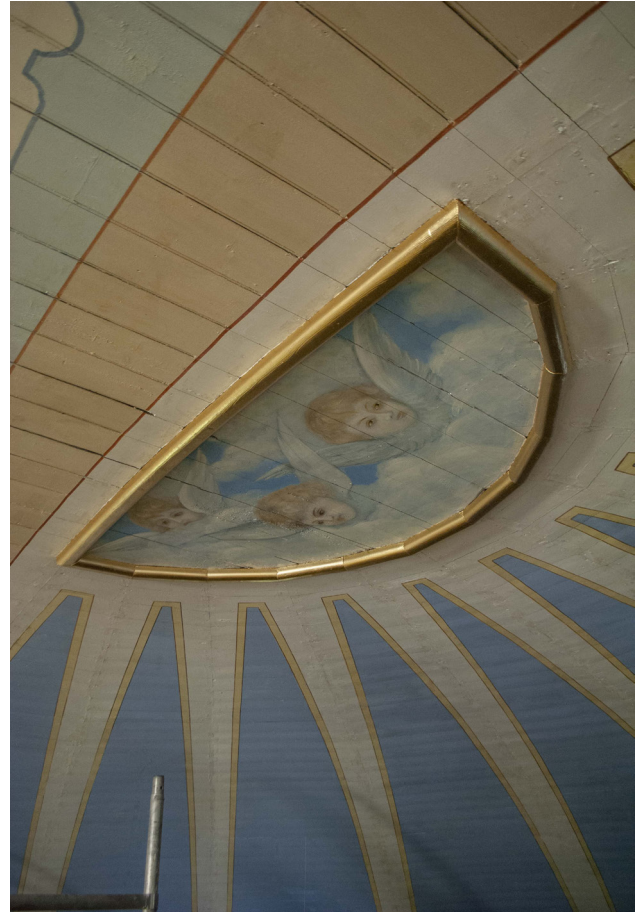
Änglarna över koret i sin nya förgyllda ram.
