ANTIKVARISK MEDVERKAN VID RESTAURERING

# GÖDESTADS KYRKA UTVÄNDIG RESTAURERING

Gödestads kyrka, Gödestads socken, Varbergs kommun.

RAPPORT KULTURMILJÖ HALLAND 2020:93

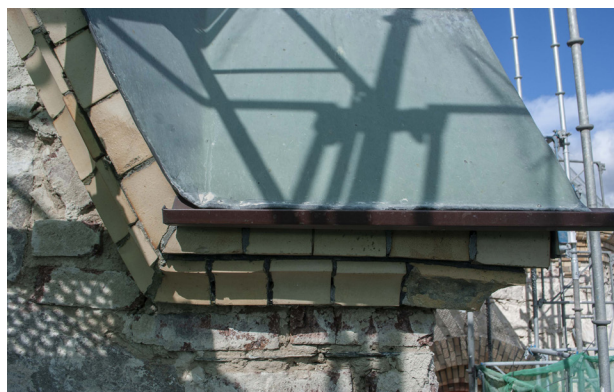
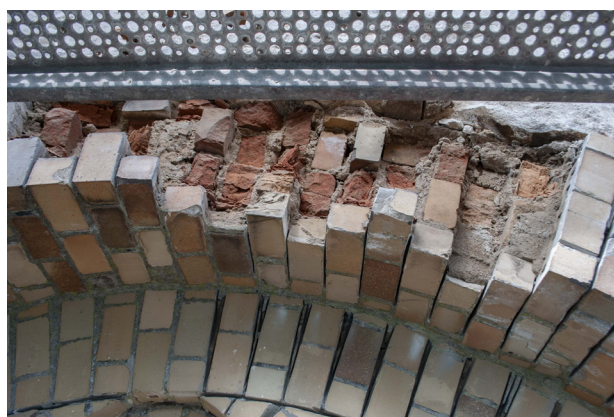
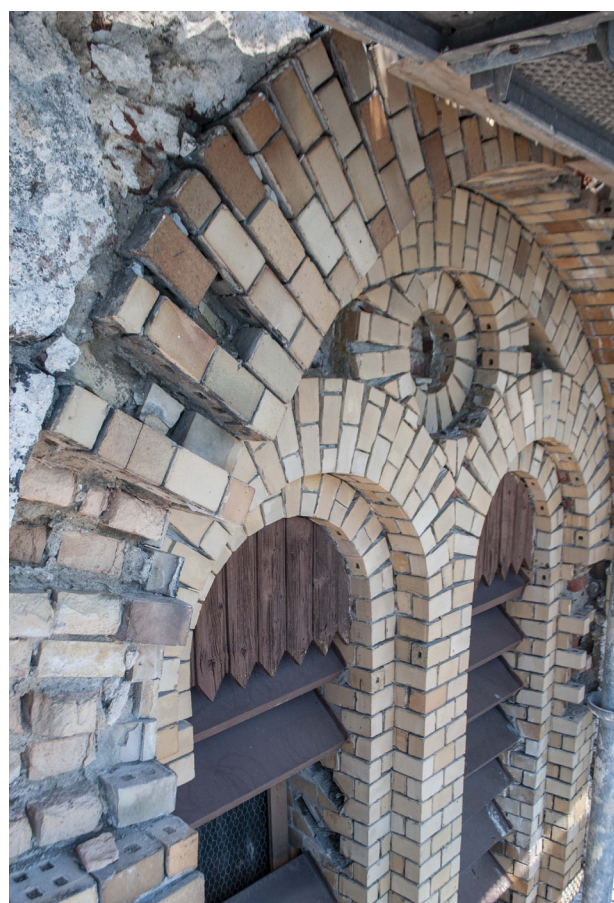
Överst till höger: Många tegelstenar satt lösa i takfoten.

Mitten och nederst: Många stenar runt fönsteröppningarna var skadade och frostsprängda.

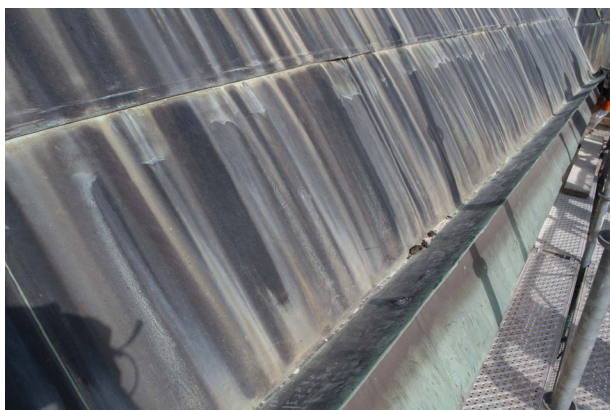
Ständerännan hade blivit skadad av nedfallande skifferplattor. Skadorna har sedan börjat rosta.

När skifferplattor med tiden har lossnat har de glidit ner för taket ned mot ståldrännen i koppar. Ett flertal skador har därför uppstått på ståldrännen. Därför har ståldrännorna klätts invändigt med armerad gummimatta.

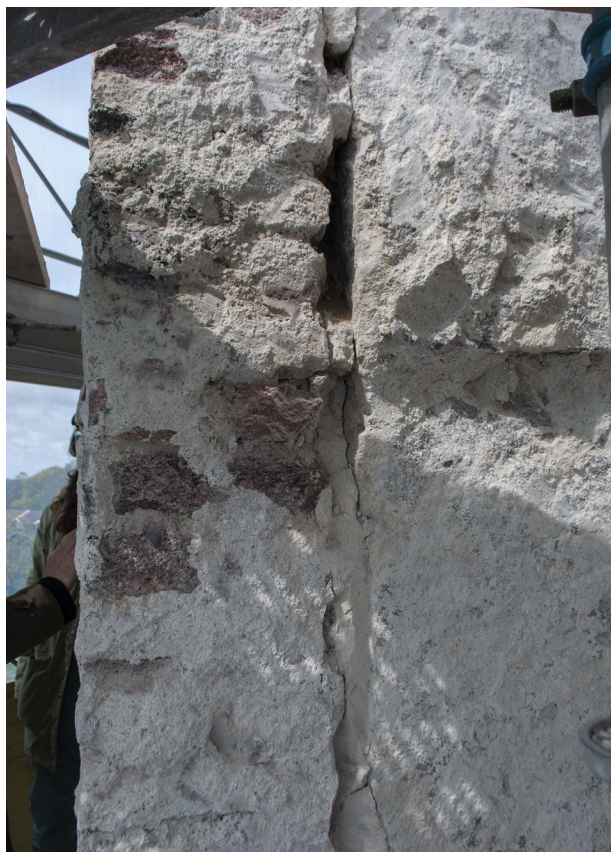
Till höger: Kontreforen mot sydväst som var murad i tegel hade inget fäste mot kyrkans stenmur, vilket framträdde tydligt när putsen tagits ned.

Kontreforen i sydväst har fästs mot muren med ett nät monterat med rostfria gängstänger.

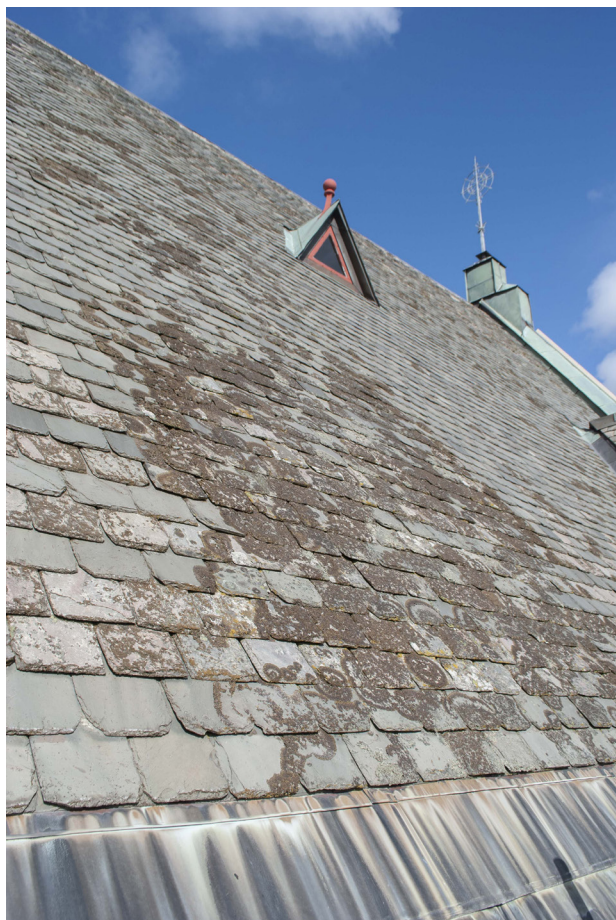
Påväxt på skiffertaket. En del plattor hade även lossnat och var spruckna.

Skiffertaket över långhuset har setts över och justerats. Trasiga skifferplattor har ersatts med likvärdiga, cirka 50 stycken på den norra sidan och runt 150 på den södra. En svart rostfri klammer har använts för att montera skifferplattorna.

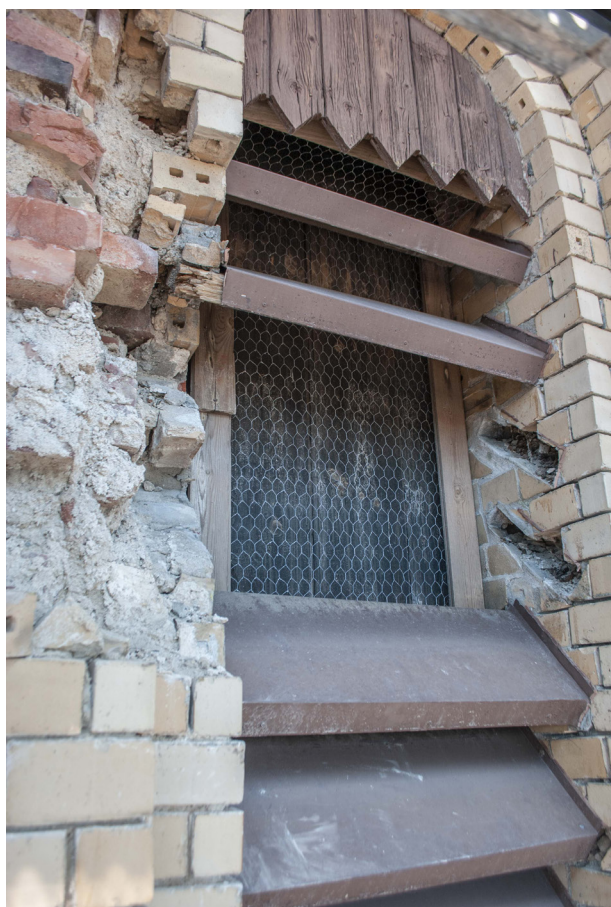
Till höger: Två brädor över ljudöppningen i tornet mot söder var rötskadade och fick tas ned för att ersättas av nya. Rötskadorna hade uppkommit genom fukt i muren, till vänster om öppningen.

De rötskadade brädorna i ljudöppningarna i tornet har bytts till friska som klätts in med plåt och målats, likt de övriga.

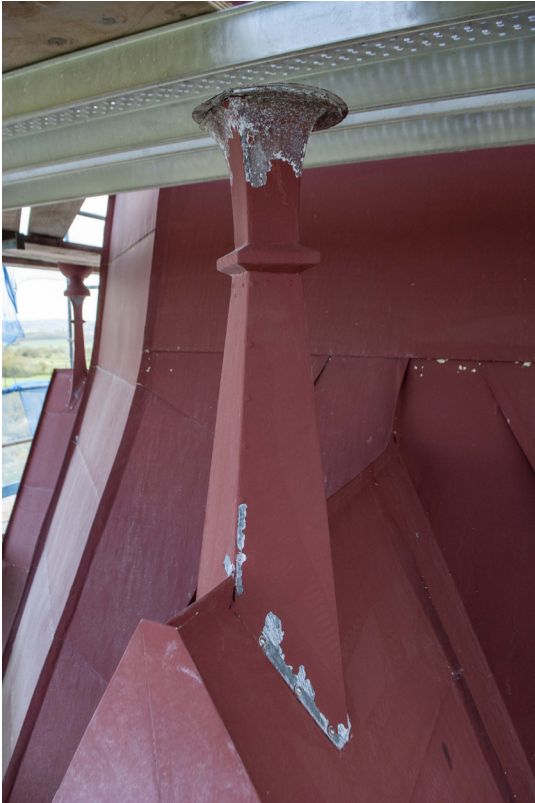
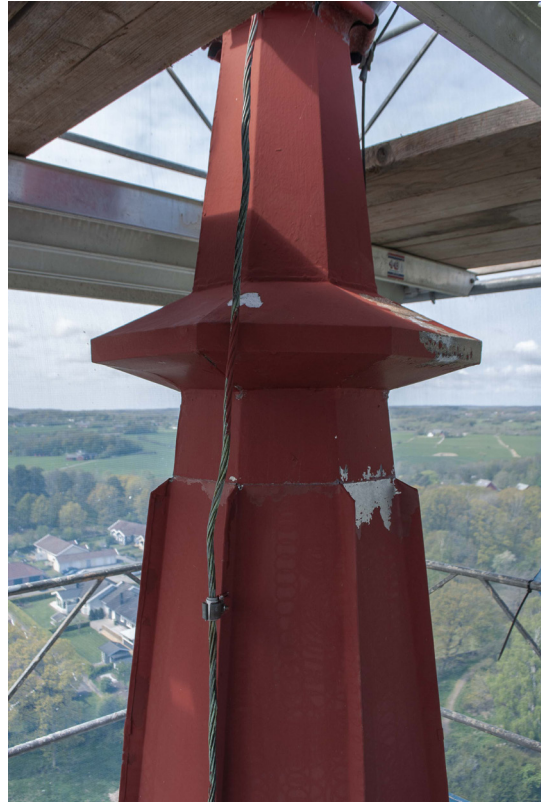
Plåttaket på tornet var överlag i gott skick men i behov av ommålning.

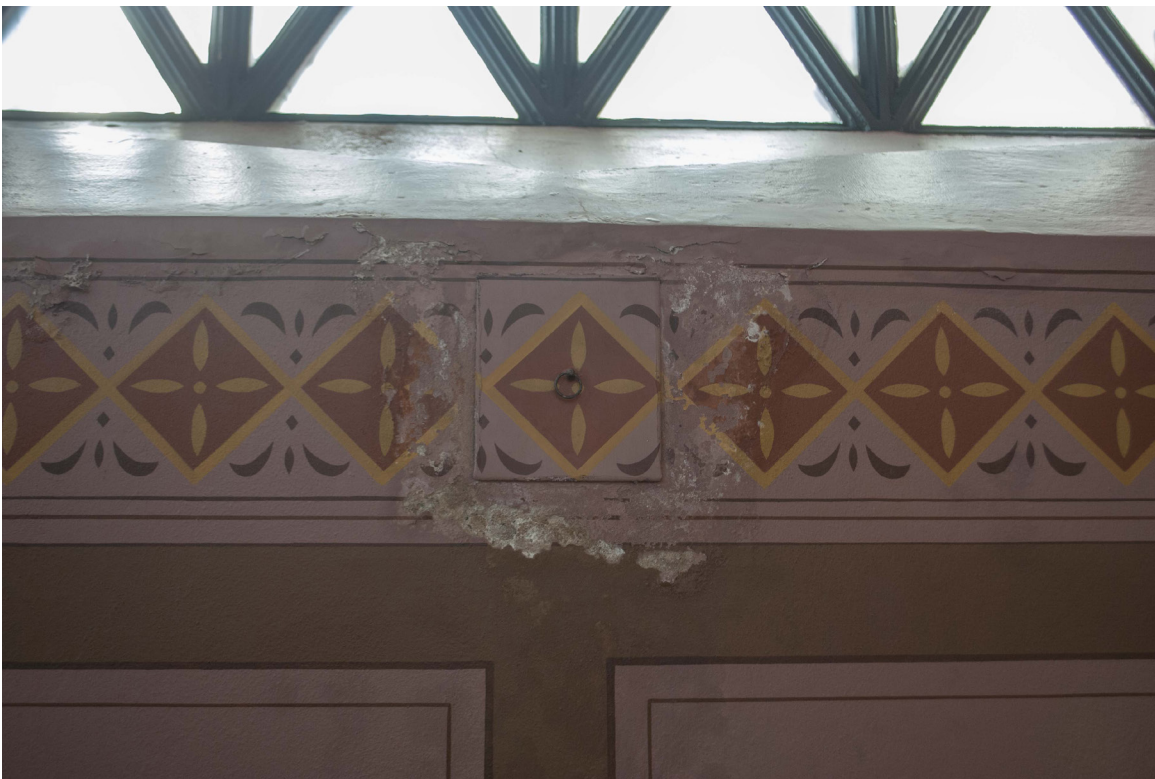
Saltskador på väggen under fönster i koret mot söder. Skadan här har uppstått runt den lilla lådan som ska samla kondensvatten från fönstret.

De skadade partierna under fönstren mot söder i koret har lagats med infärgat kalkbruk.

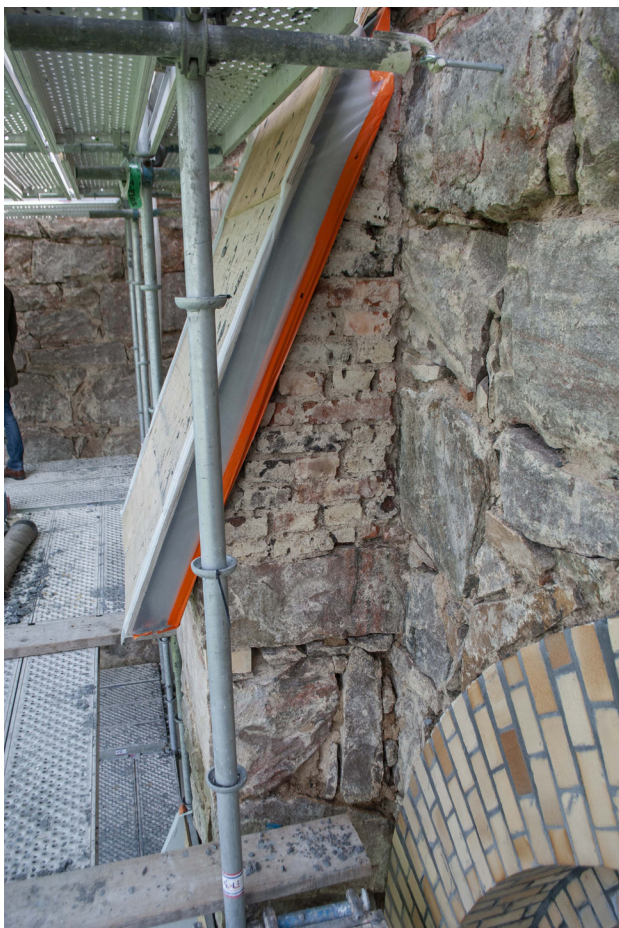
När all puts togs ned framträdde de olika murverken av sten med inslag av tegel som här i övre delen av en kontrefor.

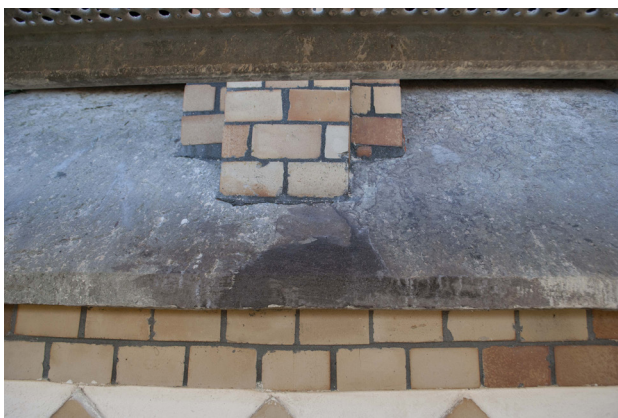
En lagning har gjorts på en solbänk vid ljudöppningarna i tornet.

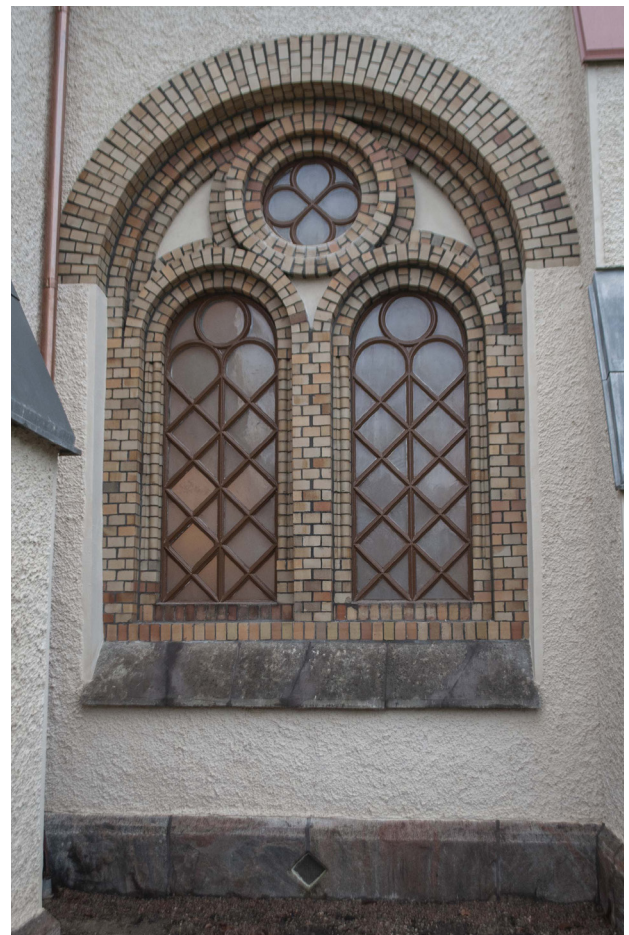
Solbänkens stenar är omfogade och lagade med pigmenterat bruk, liksom grunden.

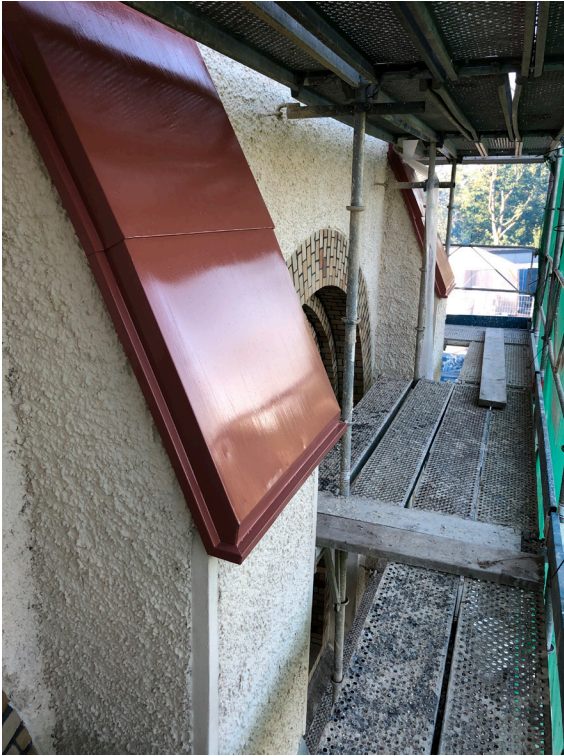
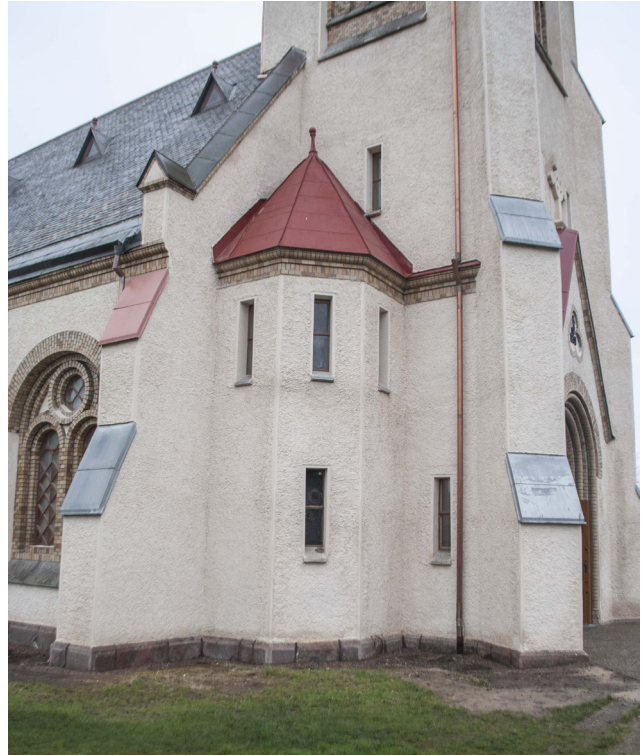
Provmålning med kalkstenskulör på kontreforeernas plåttäckning. Beslut togs om att denna kulör inte blev bra. Den framstod som allt för rosa i jämförelse med de röda taken på tornen.

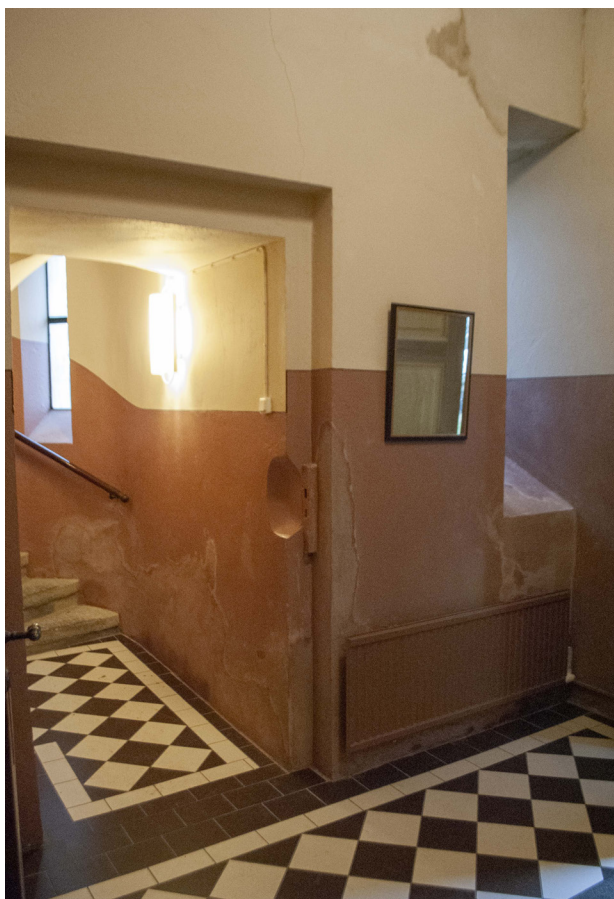
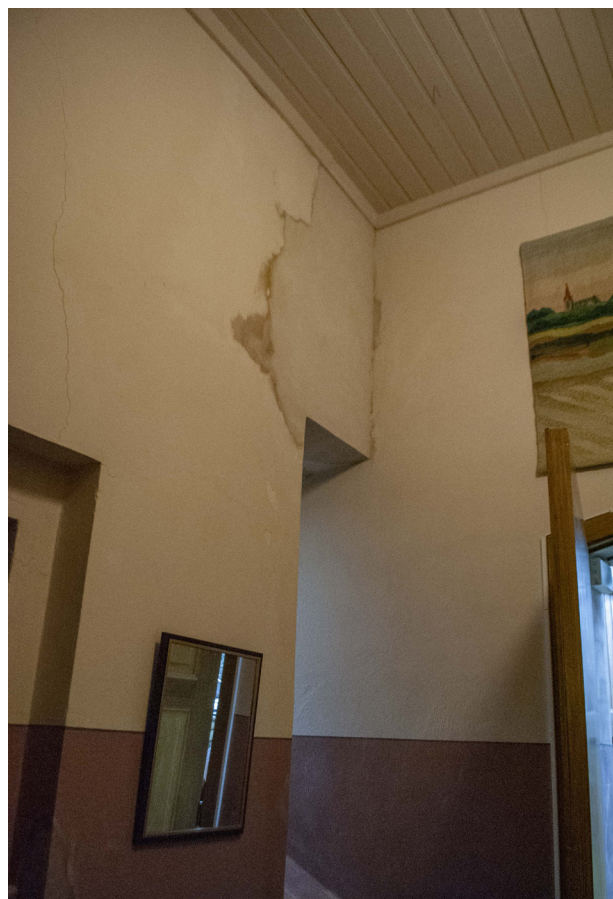
Saltskadorna på väggarna i vapenhuset har lagats med infärgat kalkbruk.

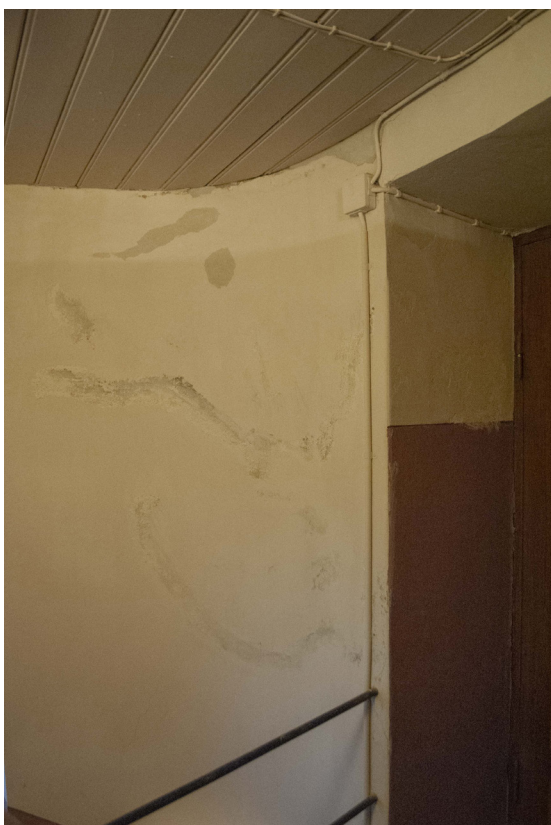
Även väggen i trappan från vapenhuset upp till läktaren hade saltskador som nu har lagats.

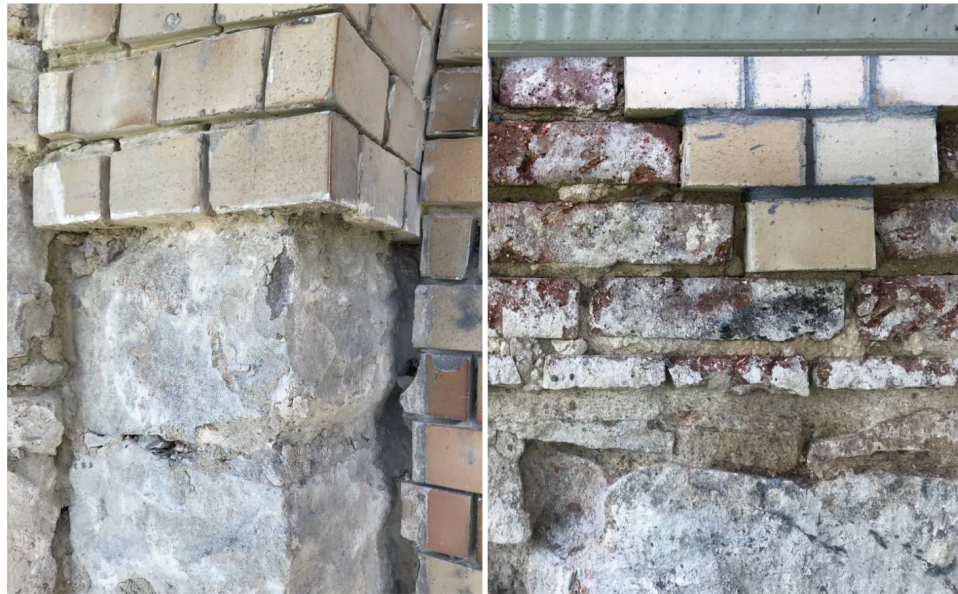
Bortbilad puts och urfräst fog visar på behov av tjocklek på ny puts respektive fog. Bakomliggande tegel av ovanlig men god kvalitet.

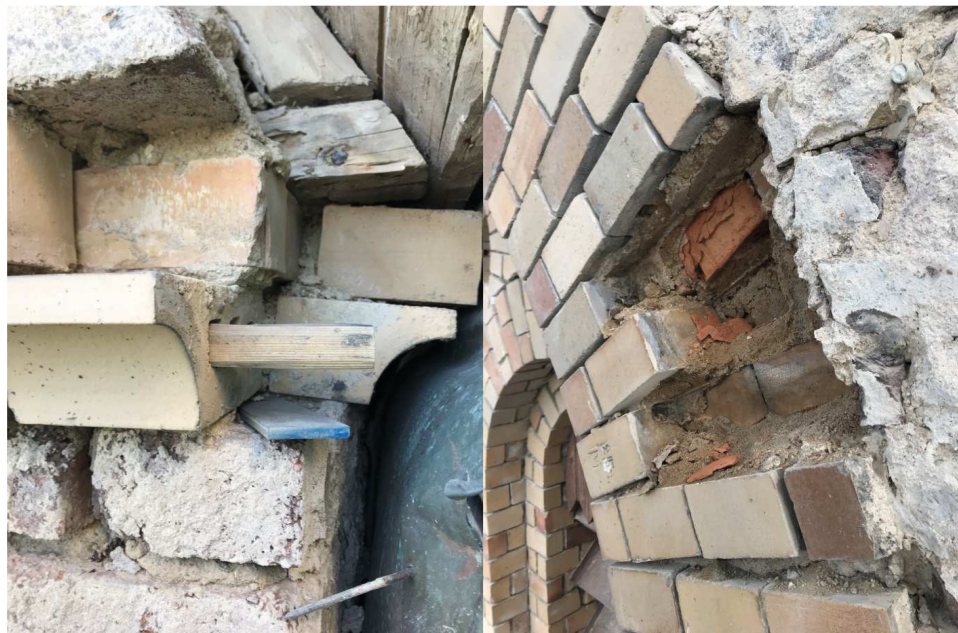
Trevligt exempel på hur man förstärkt hönen vid originalutförandet genom täljda pinnar. Detta har fungerat väl och återupprepas vid ommurning. Mindre trevligt exempel på hur tegel i bakmuren vittrat sönder och orsakat expansion. Såväl tegel som kalkbruk är här helt sönderfruset är ett exempel på hur upprepade frostcykler skadar porösa ej frostbeständiga material.

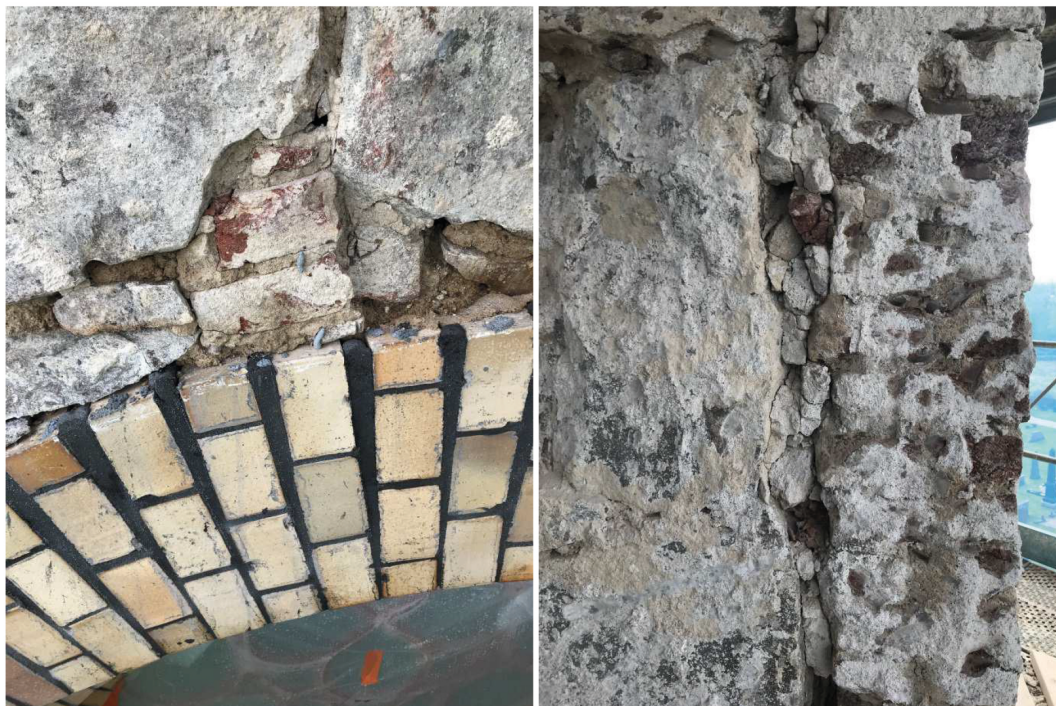
Fogning av tegelmurverket med nytt pigmenterat kalkbruk. Kontrefor med spricka har ett parti med tegel som en kaka ytterst som föranlett spricka. Detta parti är i sig i gott skick och fäst med dubb och nät istället för ommurning.

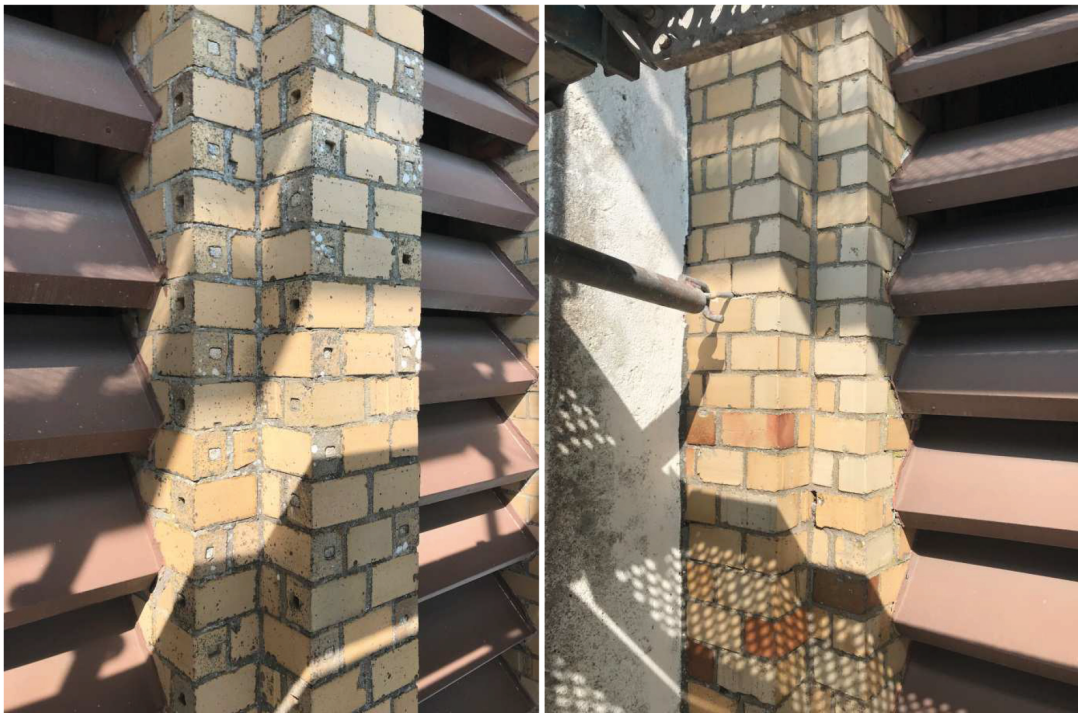
Fasadtegel runt tornluckorna, här syns exempel på när man i ett undanskymt läge valt vanligt fasadtegel med kortsidan synlig. Dessa hål fylls nu med opigmenterat bruk av Ölandskalk så att det smälter in

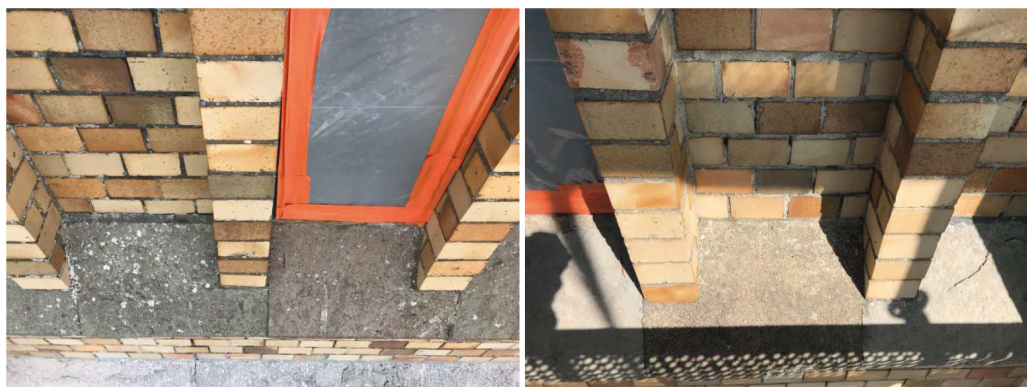
Solbänkarna är vanligtvis av kalksten men här har en av dem (i mitten på andra bilden) ersatts med en gjuten solbänk i betong. Då denna är i gott skick bevaras den för framtiden.
