# DRÄNGSEREDS KYRKA

## UTVÄNDIGA RENOVERING

Hylte kommun, Drängsereds socken, Drängsereds kyrka.

RAPPORT KULTURMILJÖ HALLAND 2020:94

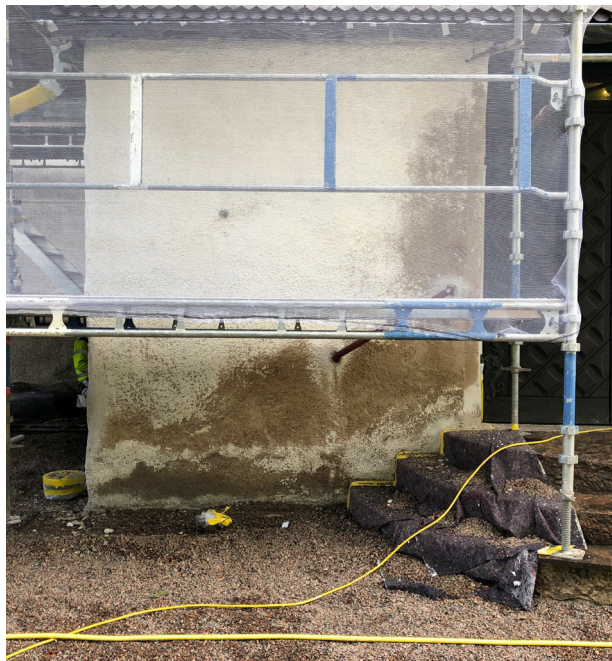
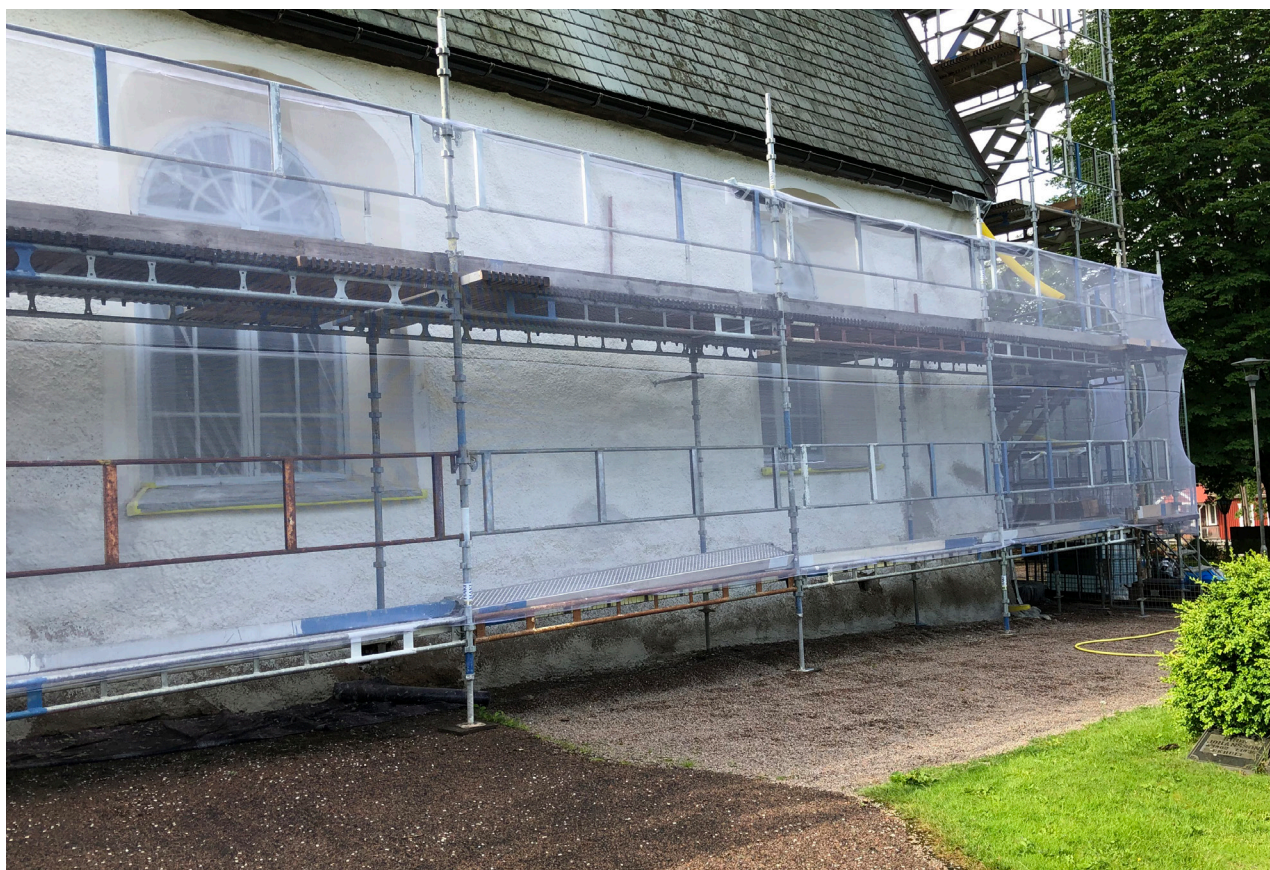
Putsskador fanns på fasaderna och färgskiktet var vittrat. Skador fanns nedtill nära marknivån, där det även tidigare varit problem. Skador fanns även vid entréerna. På övre bilden putsagningar vid huvudentrén i väster.

Fasaderna har rengjorts genom JOS-blästring. Puts-skador har rivits. Putsskador fanns främst på fasaderna nära marken, vid entréerna, som sprickor över fönster samt i övrigt mindre skador fläckvis på fasaderna. Det har tidigare varit problem med putsen nedtill på fasaderna. Putslagningar har utförts med hydraulisk kalkbruk, Saint-Astier NHL 3,5, från Målarkalk AB. Vid

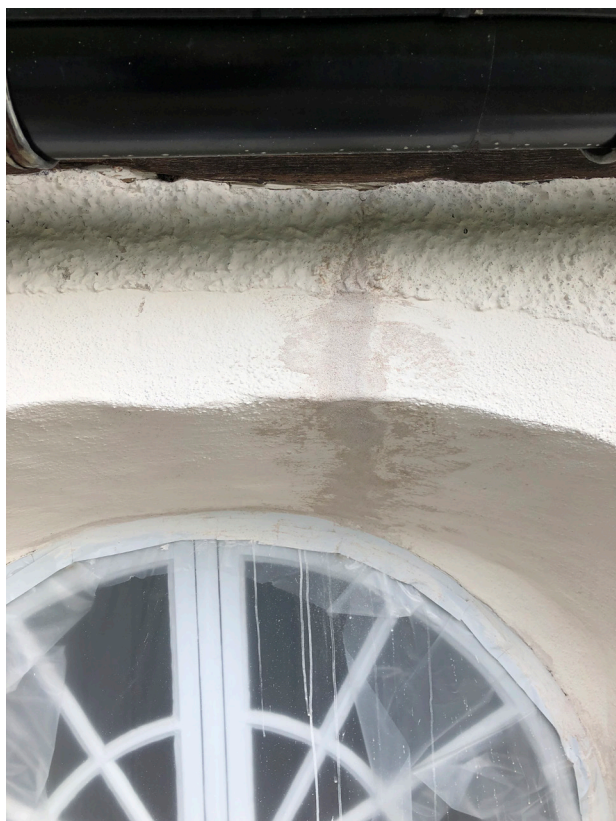
Över flera fönster fanns sprickor som har kratsats ur och putsats igen.

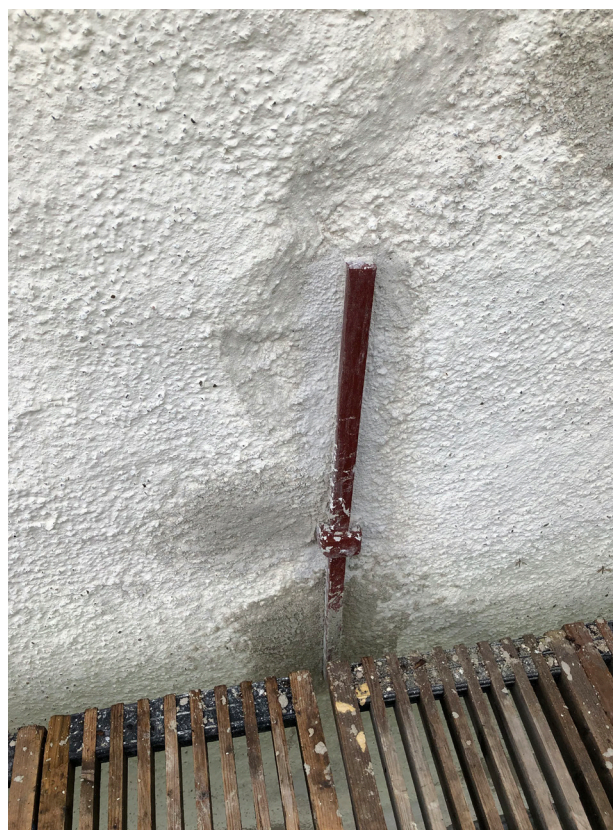
Ankarjärnen hade en del rostskador och har rengjorts och rostskyddsbehandlats.

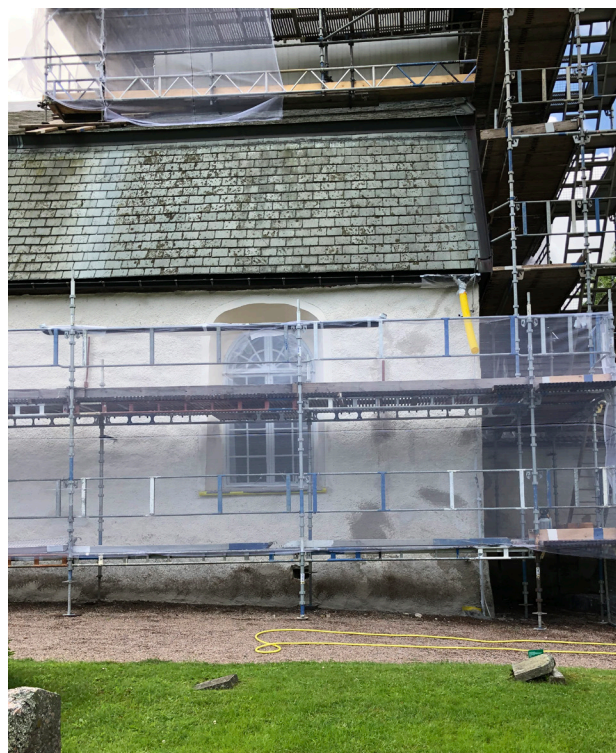
Mindre fläckvis uppkomna putsador håller på att lagas på långhuset norra sida.

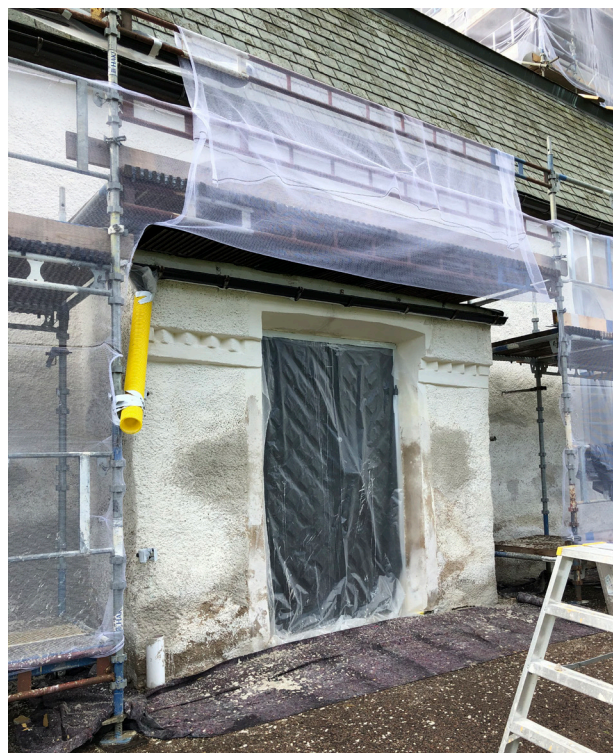
Putsskador fanns runt norra sidoentrédörren. Skadorna håller på att lagas med hydrauliskt kalkbruk.

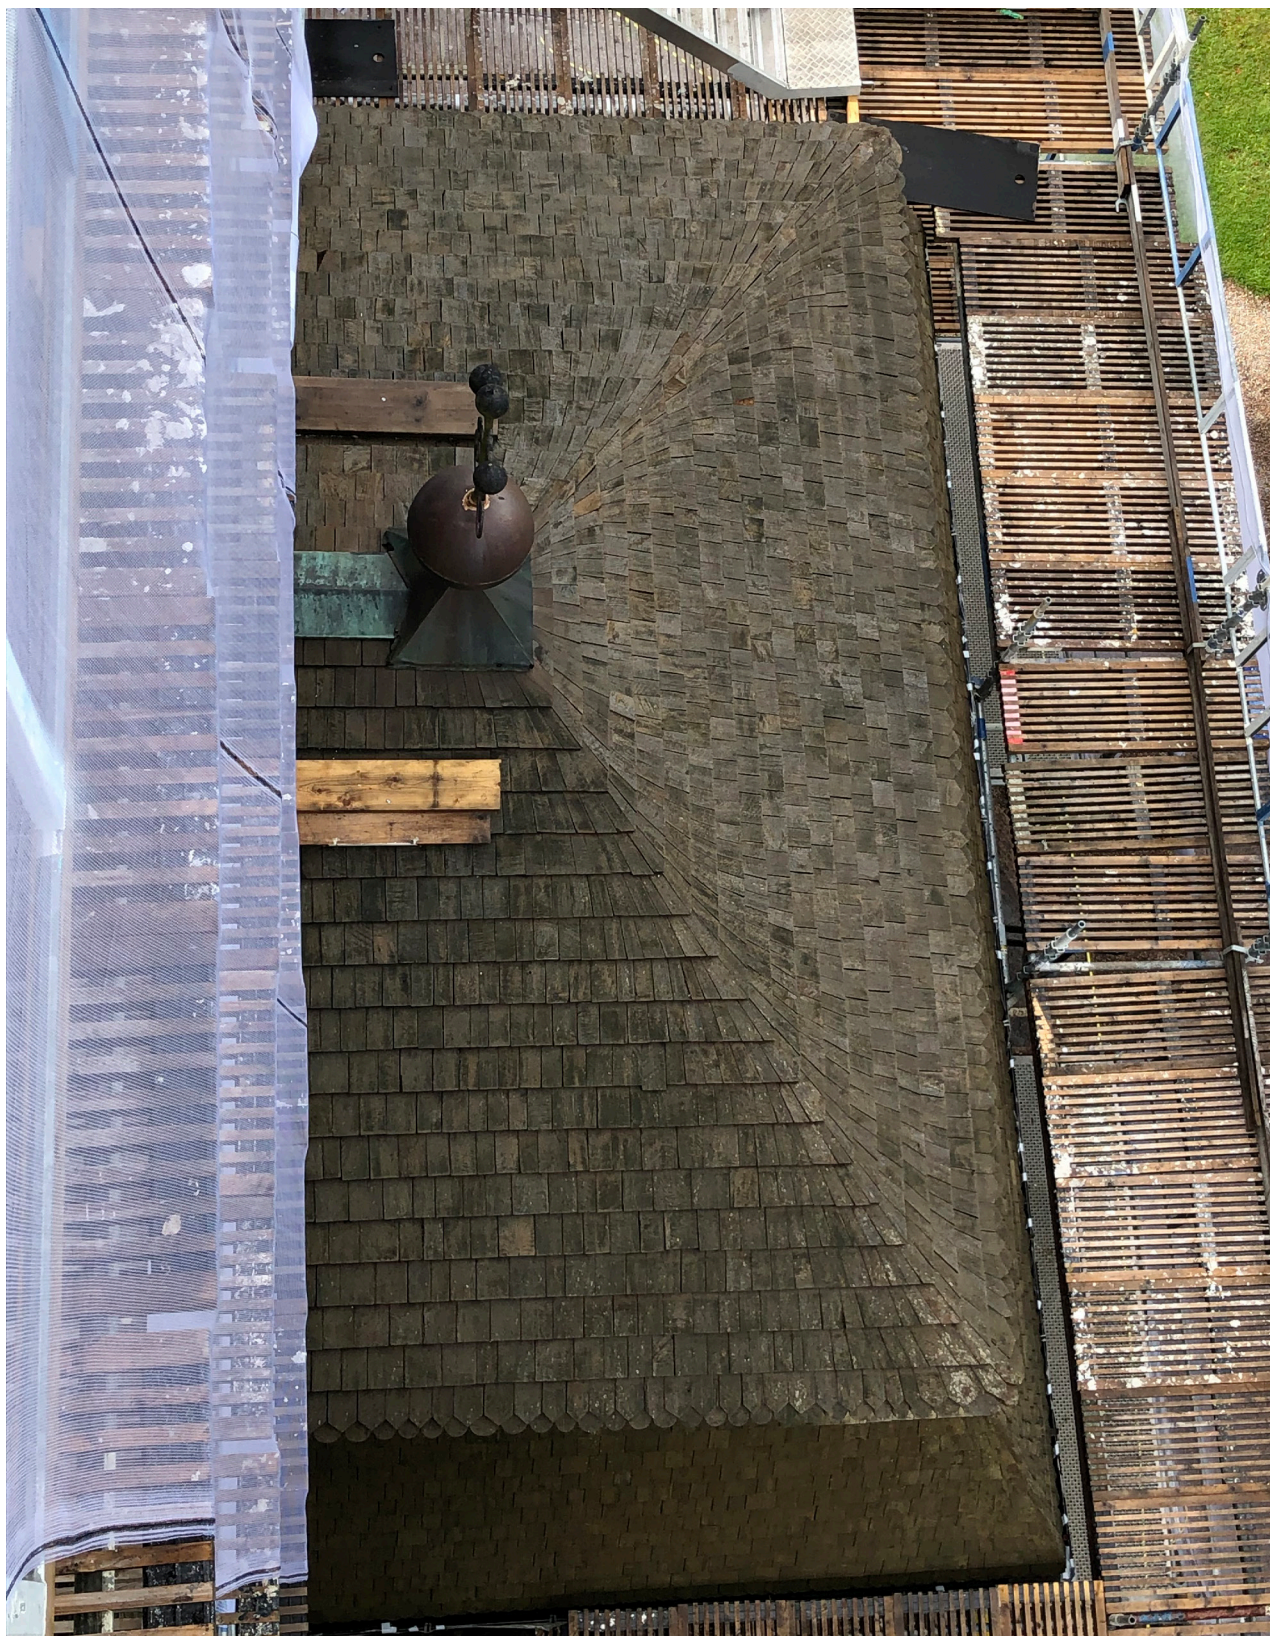
Kyrkan tre spåntak var i behov av rengöring och tjärning. Det fanns en del påväxt av mossa och alger på taken.

Spåntaken på tornöverbyggnaden och på vapenhusen har rengjort från smuts, alger och mossa. Taken har strukits två gånger med dalbränd trätjära från Claessons Trätjära AB.

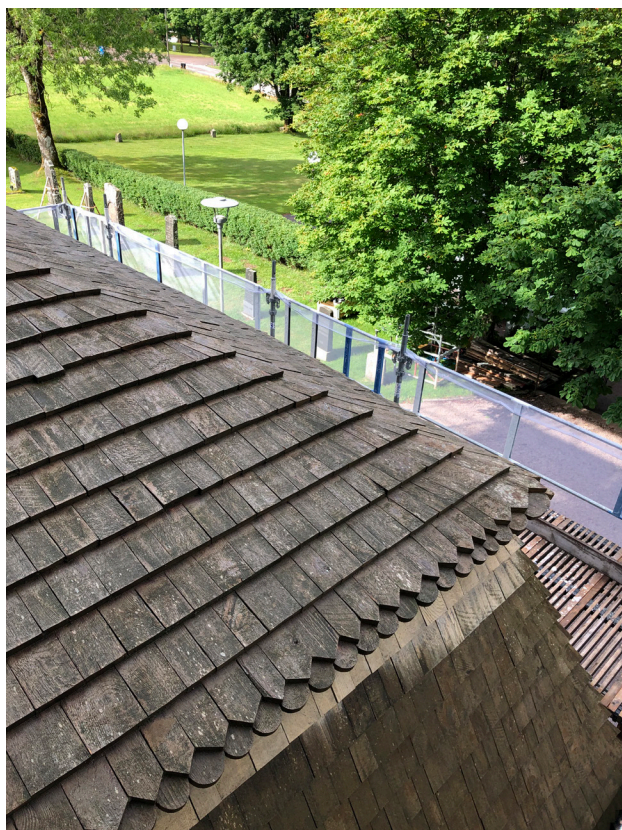
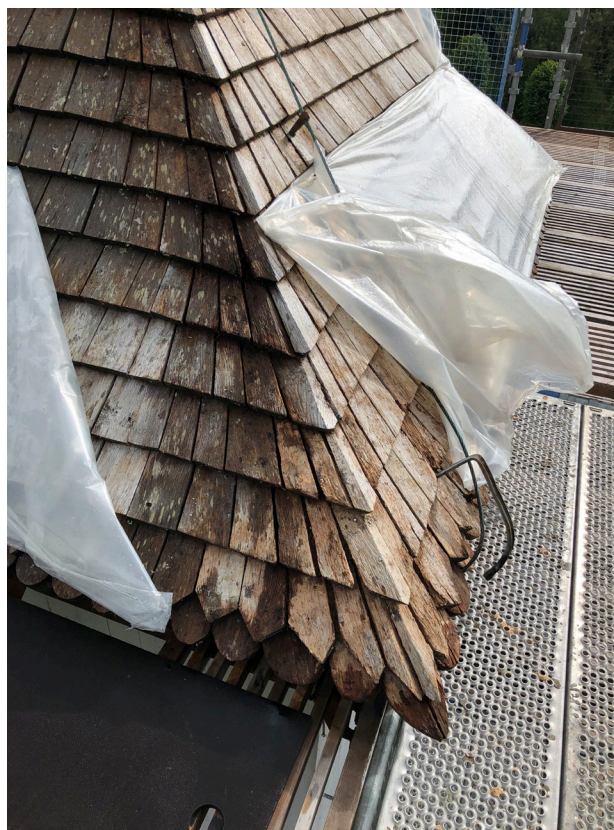
Ovan en detalj av taket på vapenhuset.

Bilderna till höger är från torn-taken. Hörnen var lite anfrätta men inte så mycket så att de behövde bytas. Mycket av den gamla tjäran var bortvittrad.

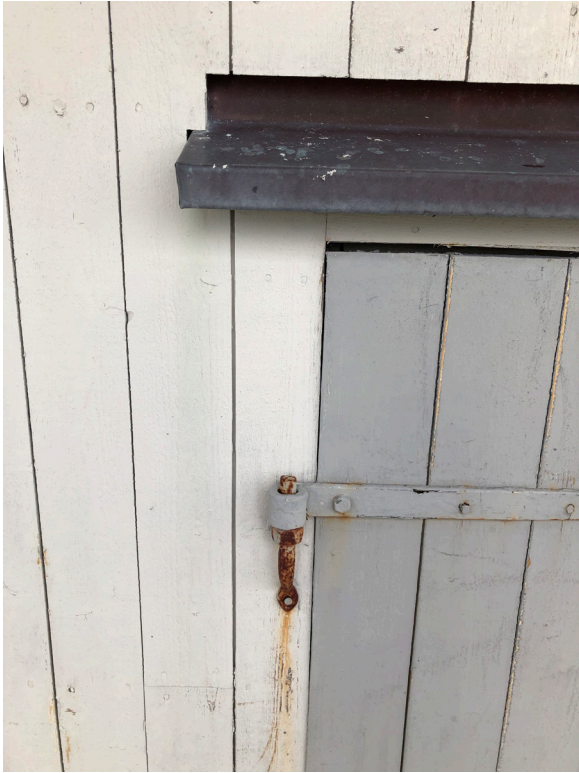
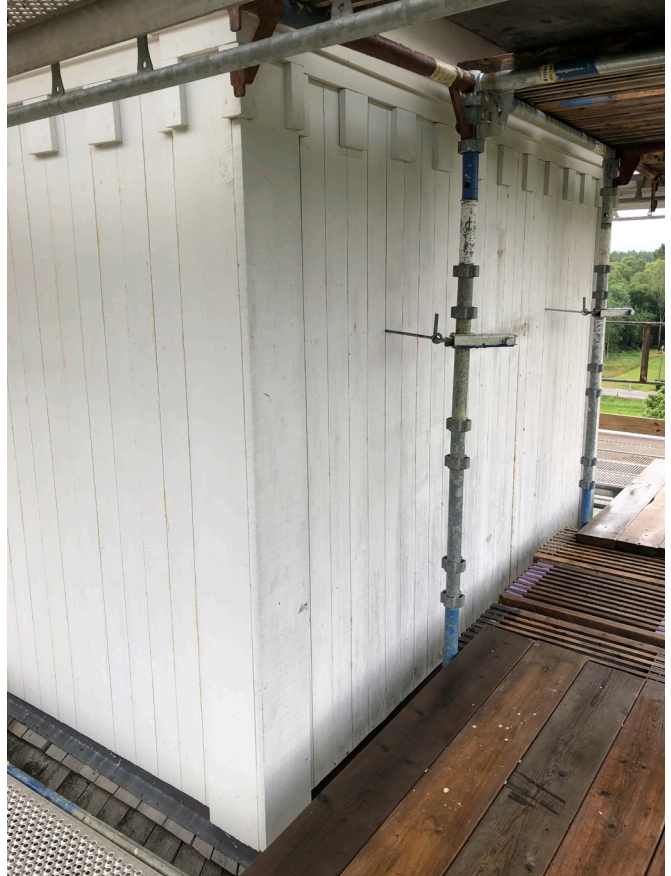
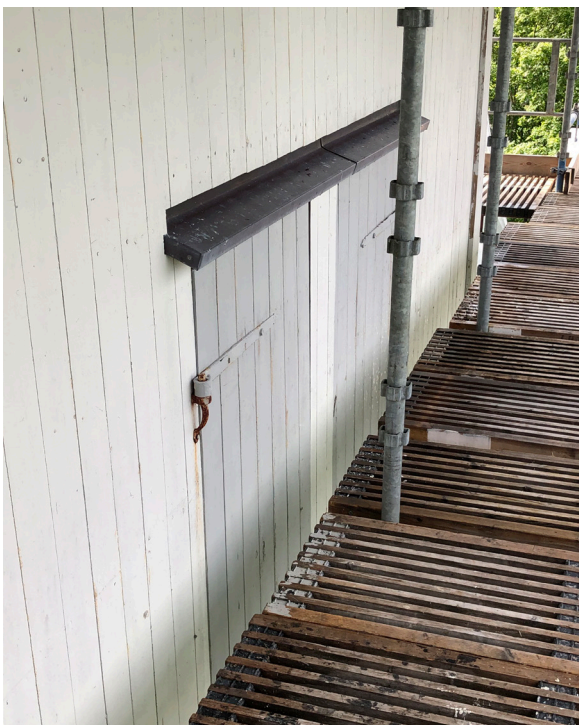
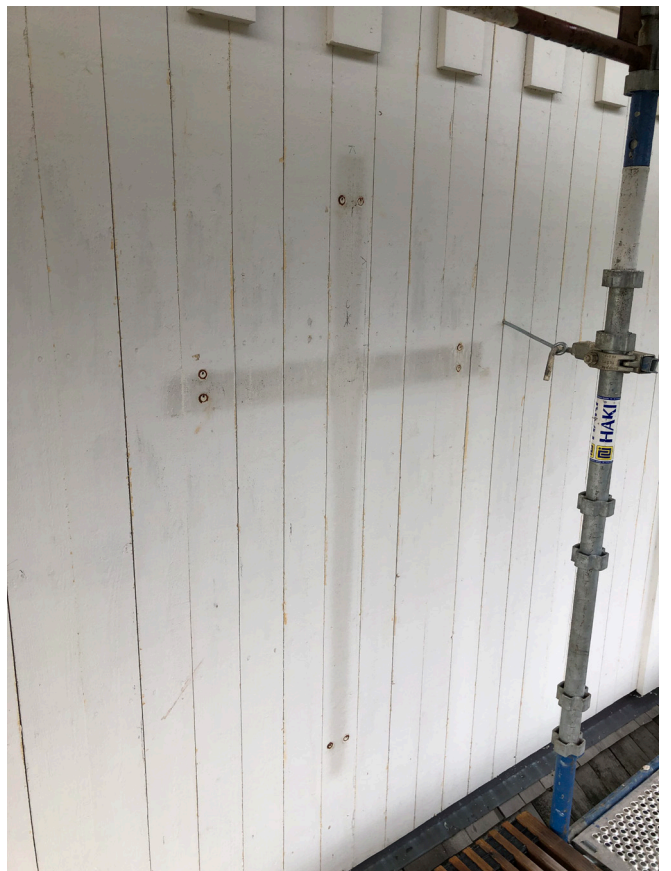
Fasaderna på tornöverbyggnaden och lanterninen var i behov av ommålning. Färgen hade börjat spjälka och vittra. Även ljudluckorna var i behov av ommålning. Gångjärnen på ljudluckorna rostade. Korsen på lanterninen är nedmonterade för ommålning.

Tornöverbyggnadens träfasader har skrapats från lössittande färg. Ytan har slipats och rengjort. Fasaderna har bättrats med utspädd linoljefärg och strukits två gånger med linoljefärg i kulör NCS 0502-Y. Ljudluckorna har fått samma underbehandling och målats två gånger med linoljefärg i kulör NCS S300-N. Gångjärnen har rengjorts från rost, rostskyddsbehandlats med järnmönja och målats med linoljefärg i samma kulör som ljudluckorna. Det lilla runda fönstret med foder på västra fasaden har målats om med linoljefärg i

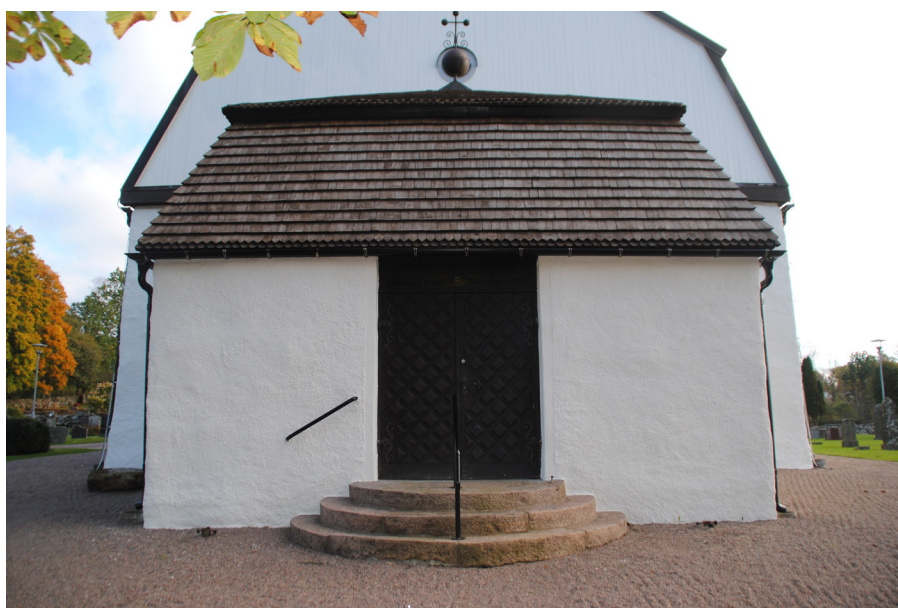
Fasaden på huvudentrén efter putslagning och avfärgning.

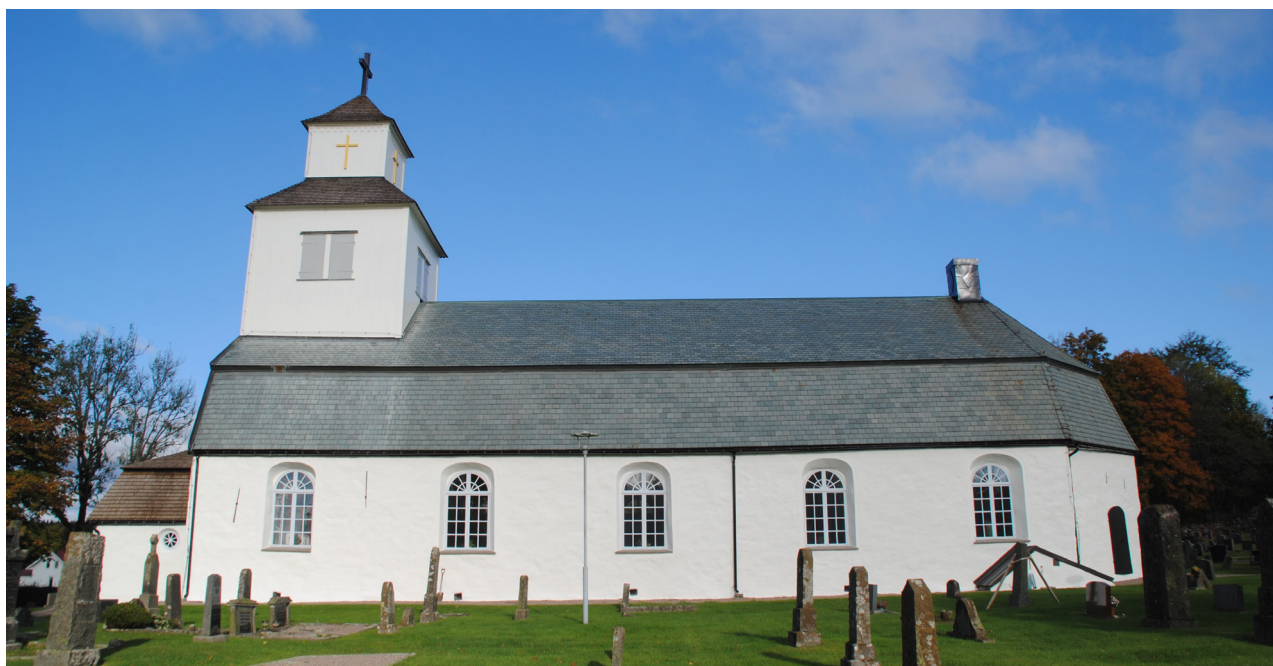
Nedan: Södra fasaden efter putslagning och ommålning.

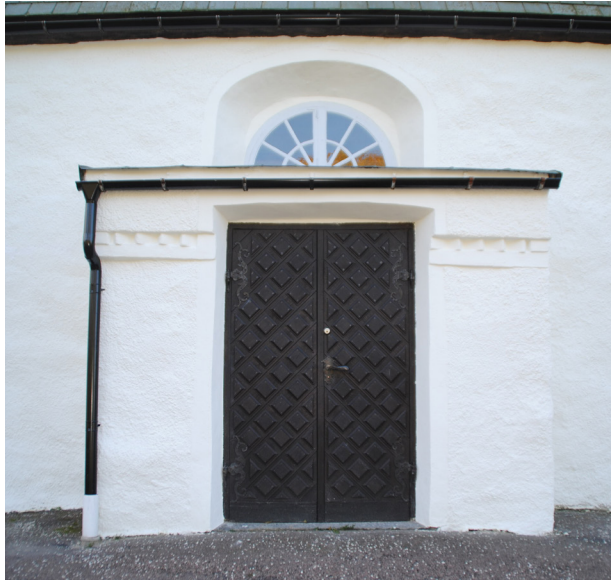
Till vänster: Norra sidoentrén efter renovering.

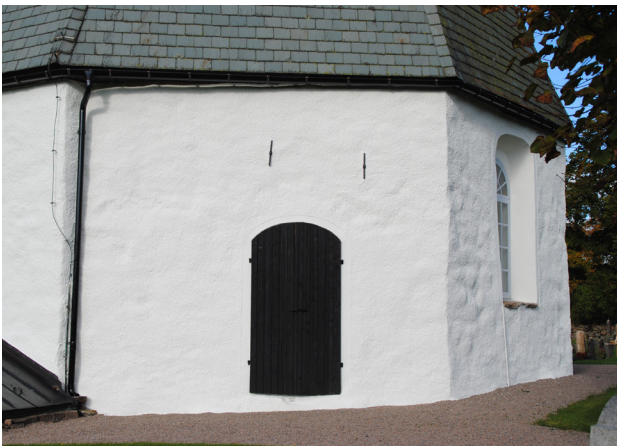
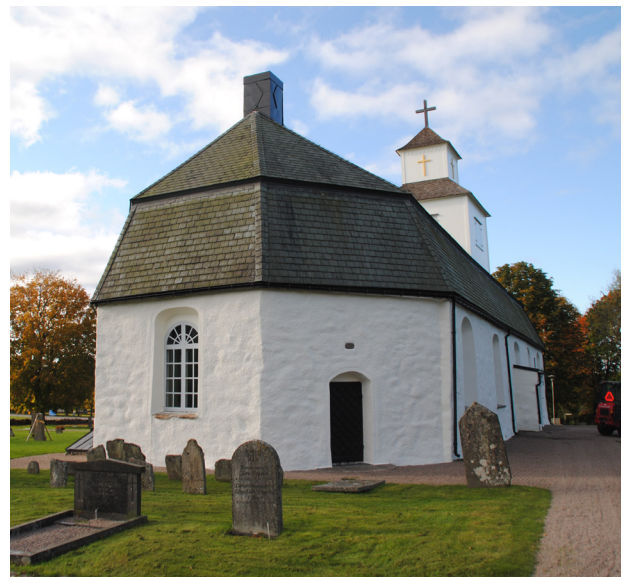
Nedan och nedan till vänster: Koret efter renovering.

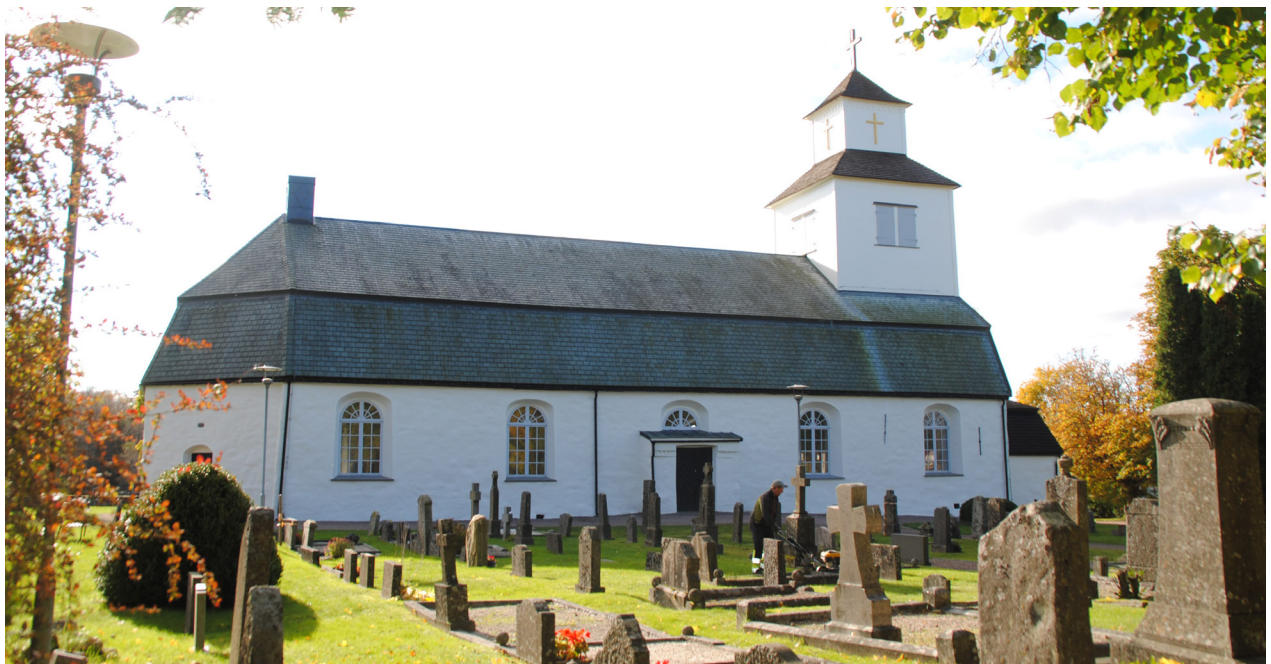
Längst ned på sidan: Norra fasaden efter renovering.

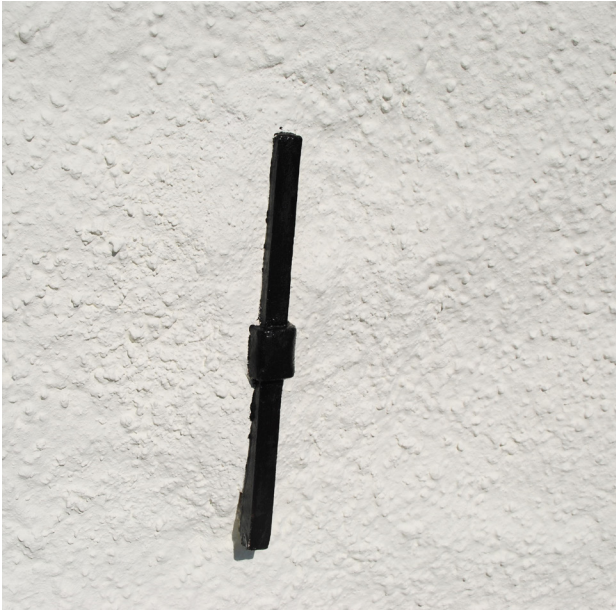
Ankarjärn efter rengöring från rost, rostskyddsbehandling med järnmönja och målning med svart linoljefärg.

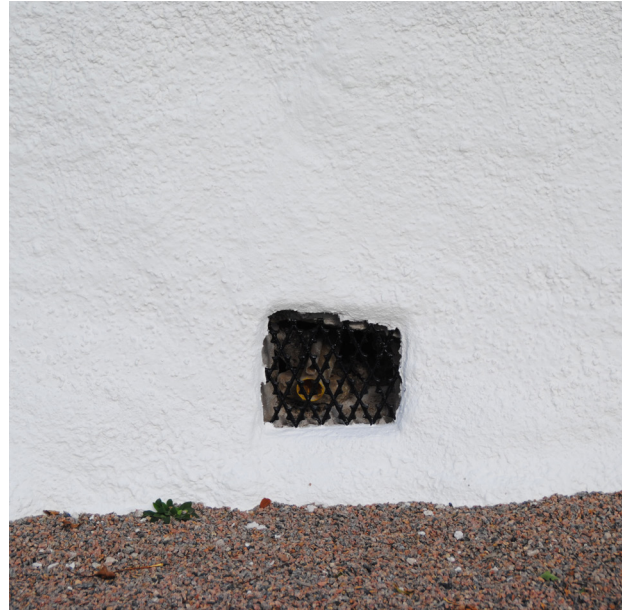
Nedtill på fasaderna finns ett antal ventiler med galler i gjutjärn. Dessa har behandlats på samma sätt som ankarjärnen, se text till vänster.

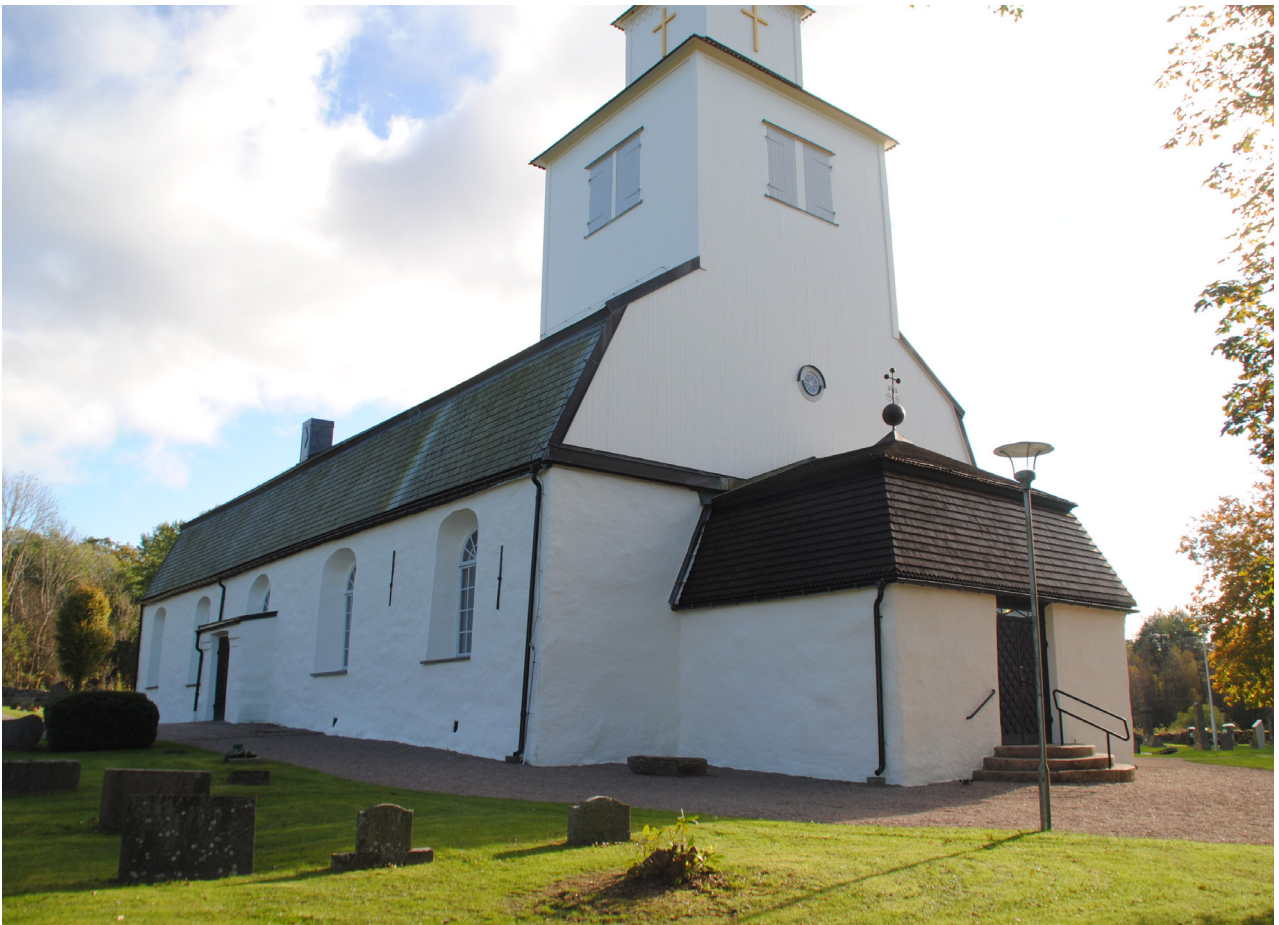
Nedan: Norra fasaden och vapenhuset efter putslagning och avfärgning med silikatfärg.

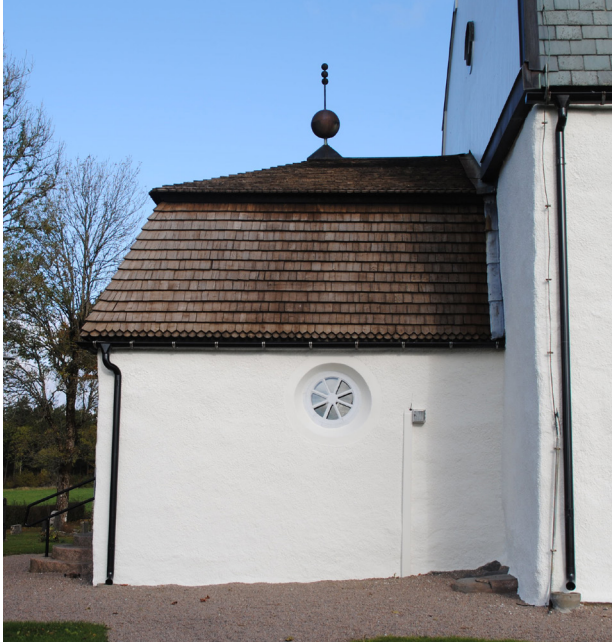
Taket på vapenhuset efter rengöring och tjärning. Taket är mycket vällagt.

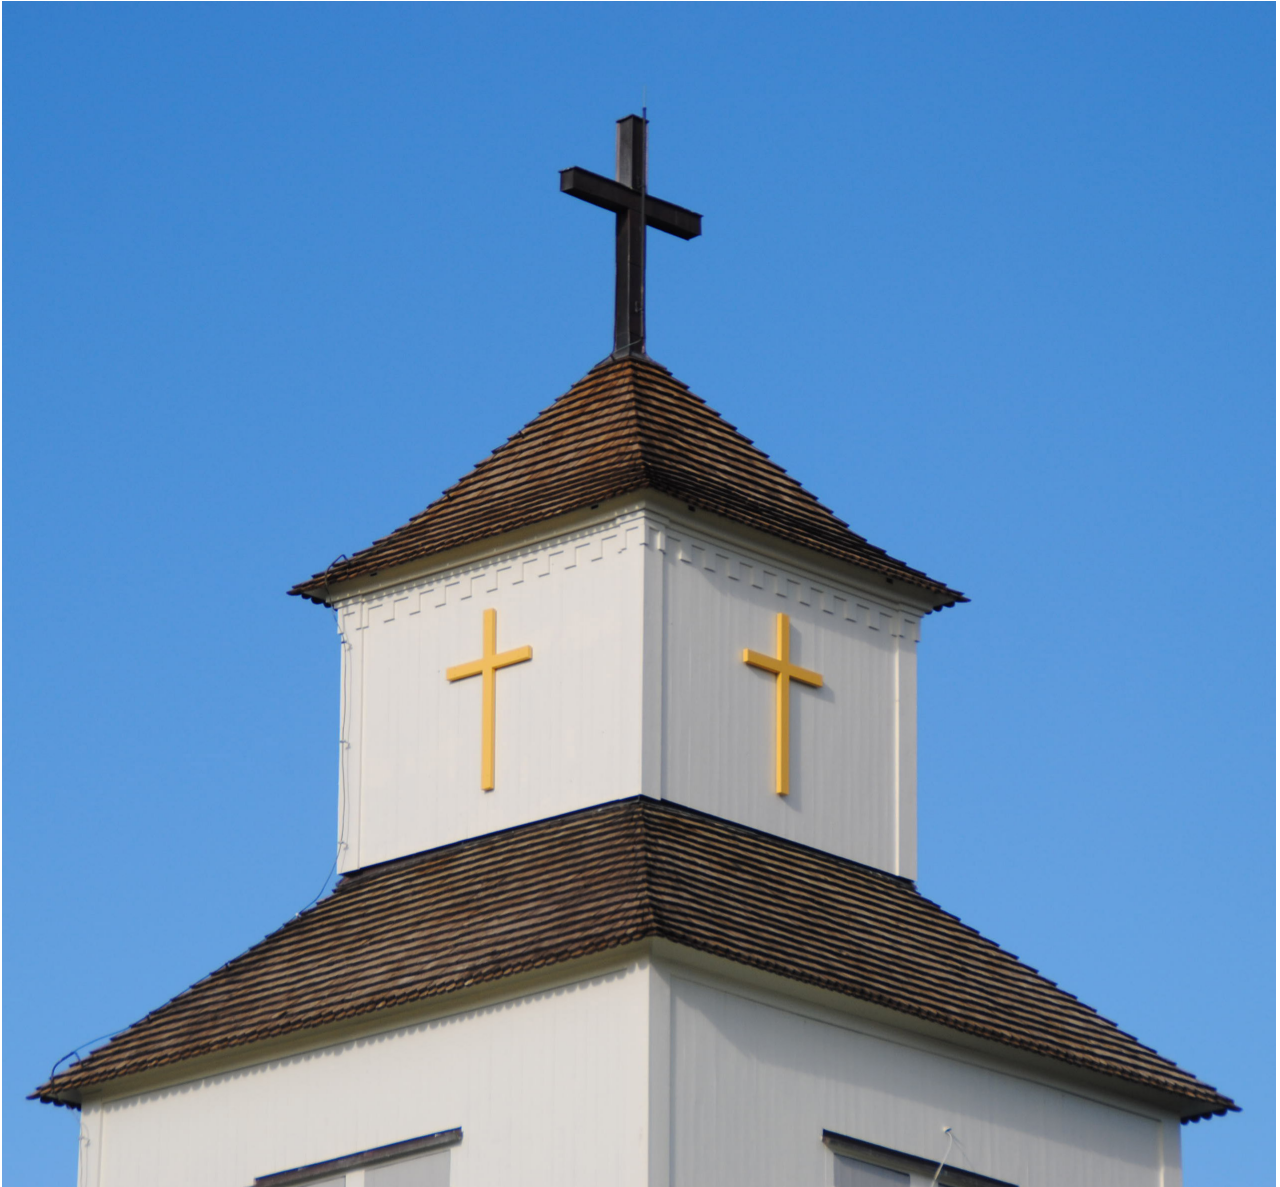
Ovan: De båda taken på tornöverbyggnaden efter tjärning.

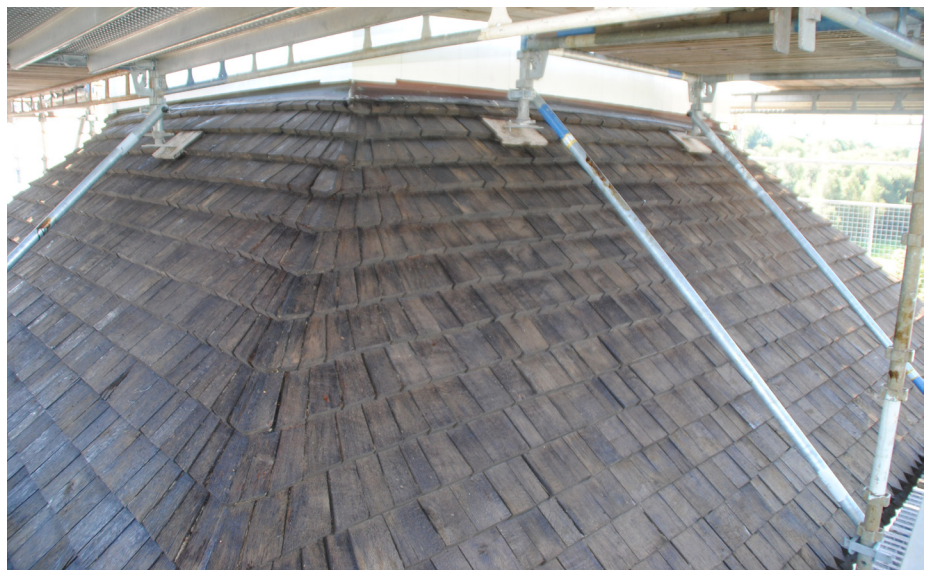
Till höger: Det nedre takfallet på tornöverbyggnaden efter rengöring och tjärning.

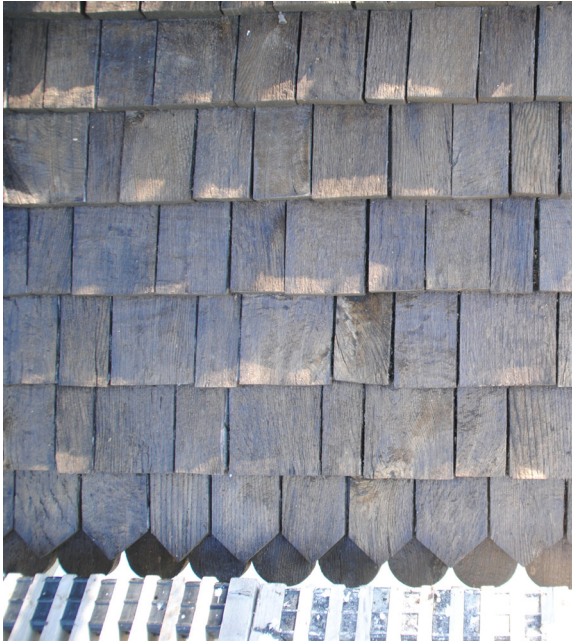
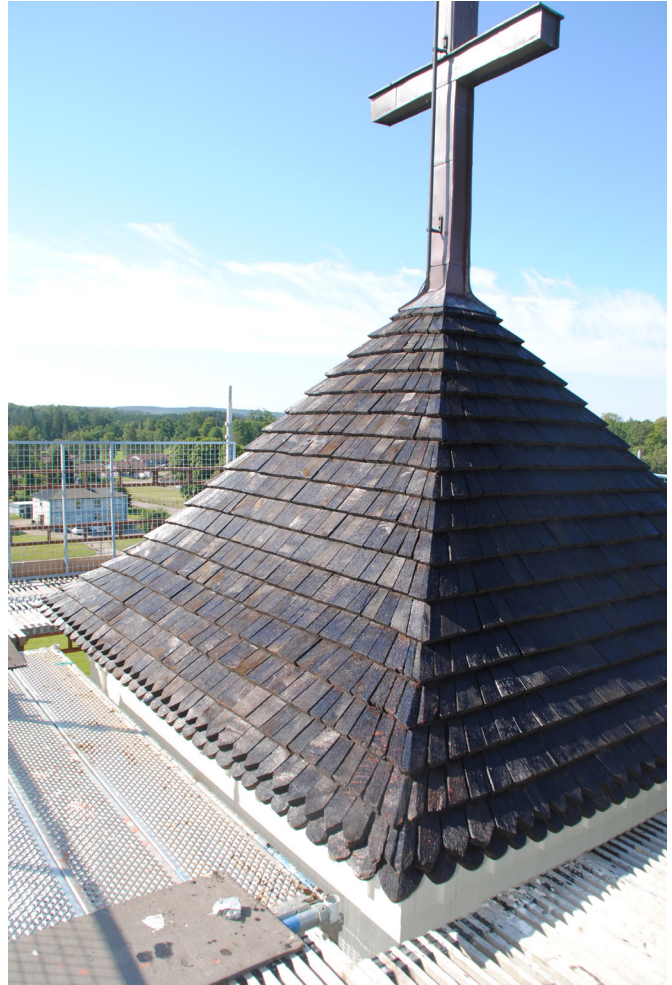
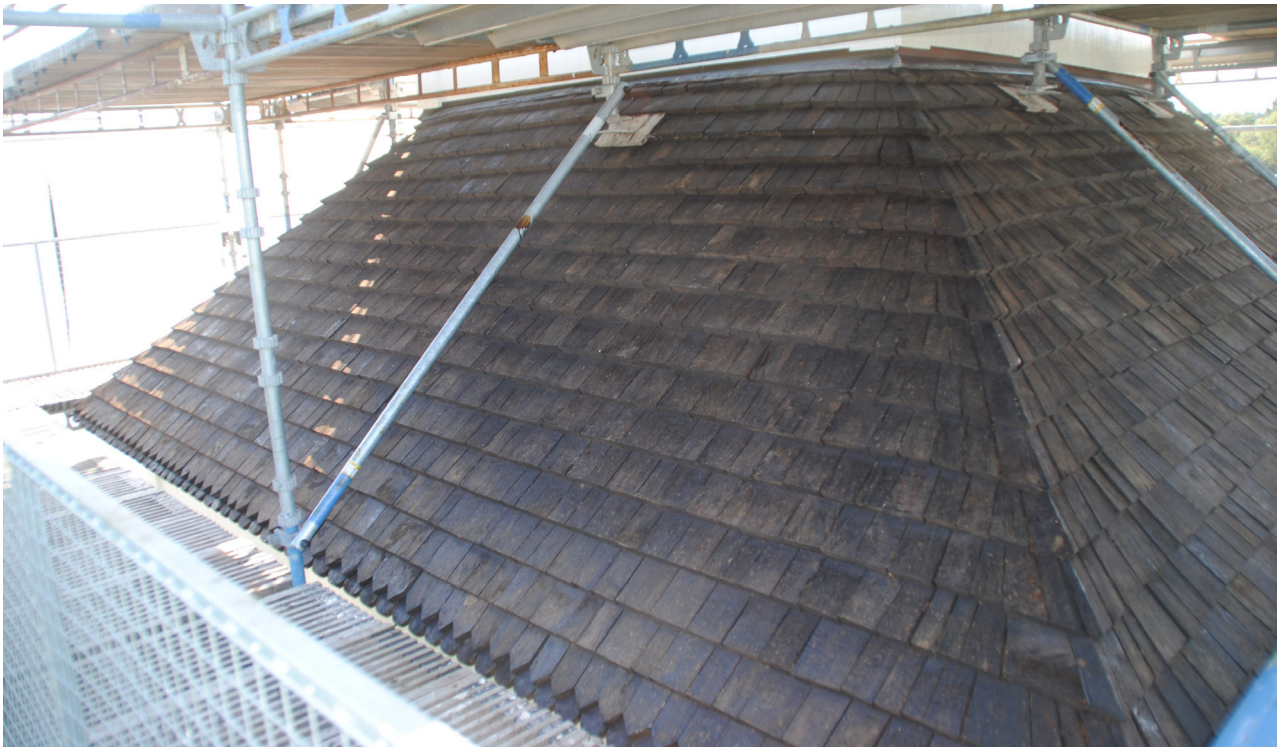
Till höger: Det övre takfallet efter tjärning.

Nedan: Detalj av det nedre takfallet med den figurskurna nederkanten.

Längst ned på sidan: Det nedre takfallet efter tjärning.

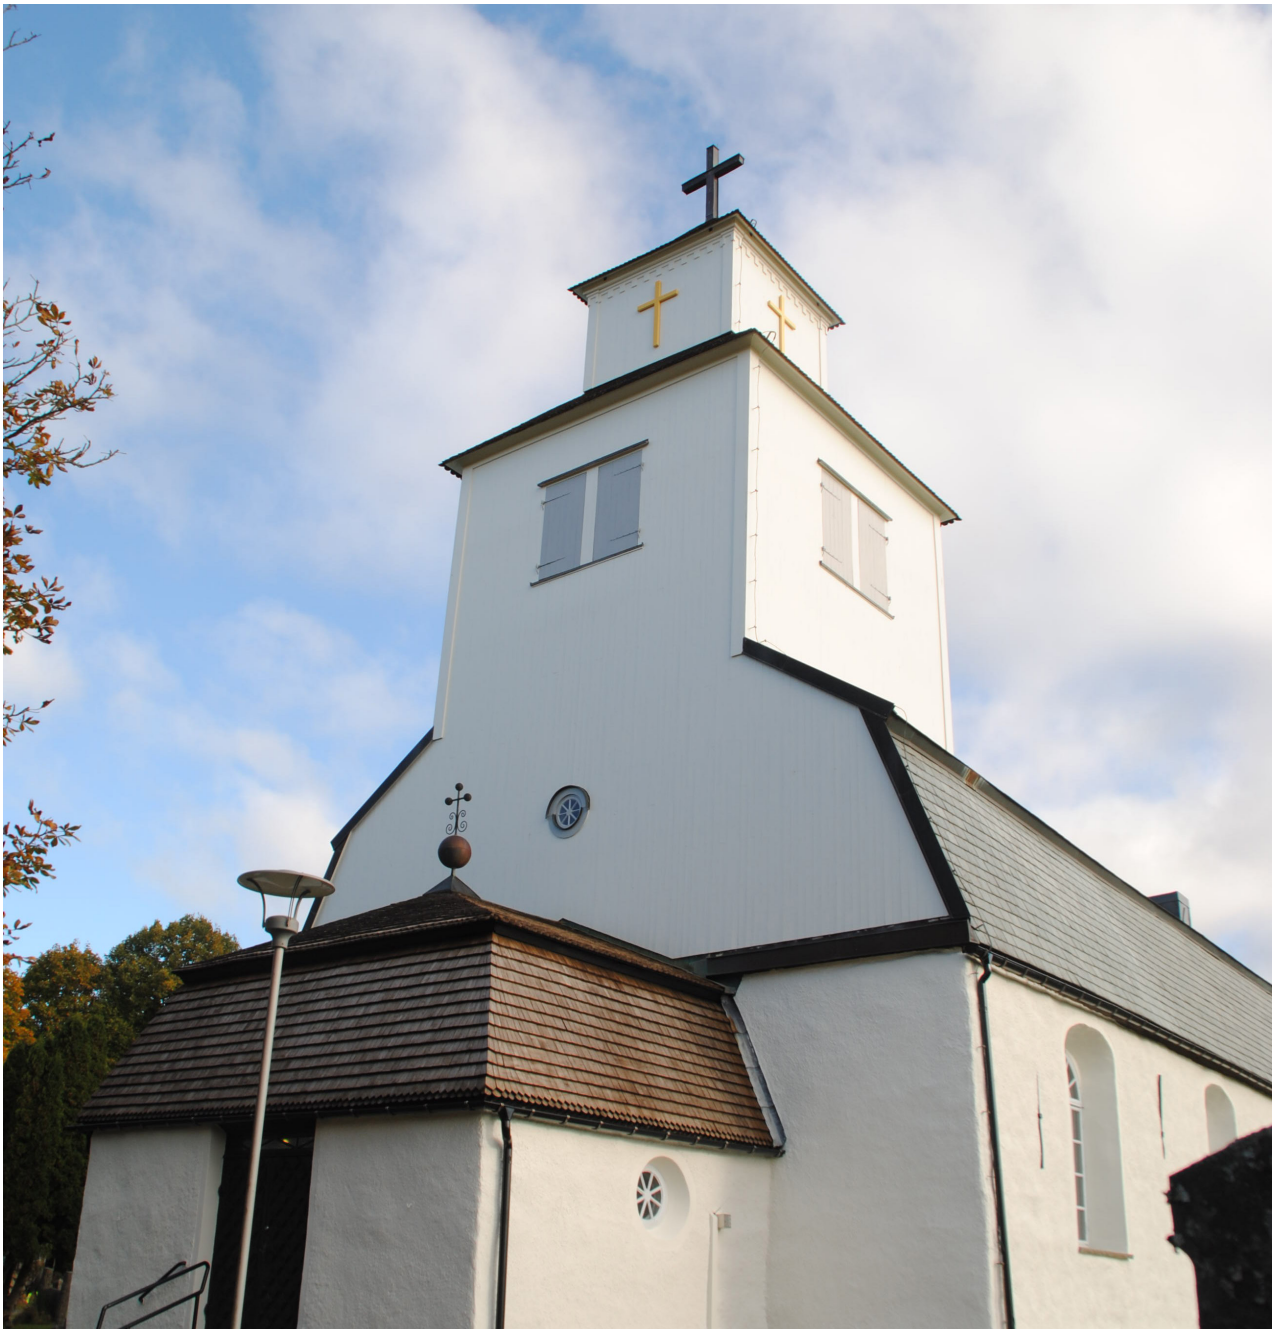
Tornöverbyggnadens träfasader efter rengöring och ommålning med linoljefärg.

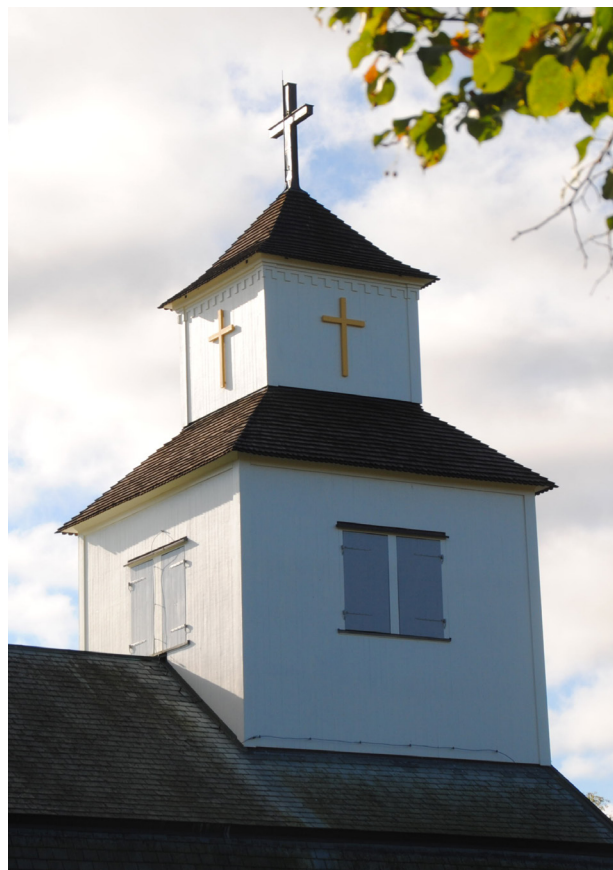
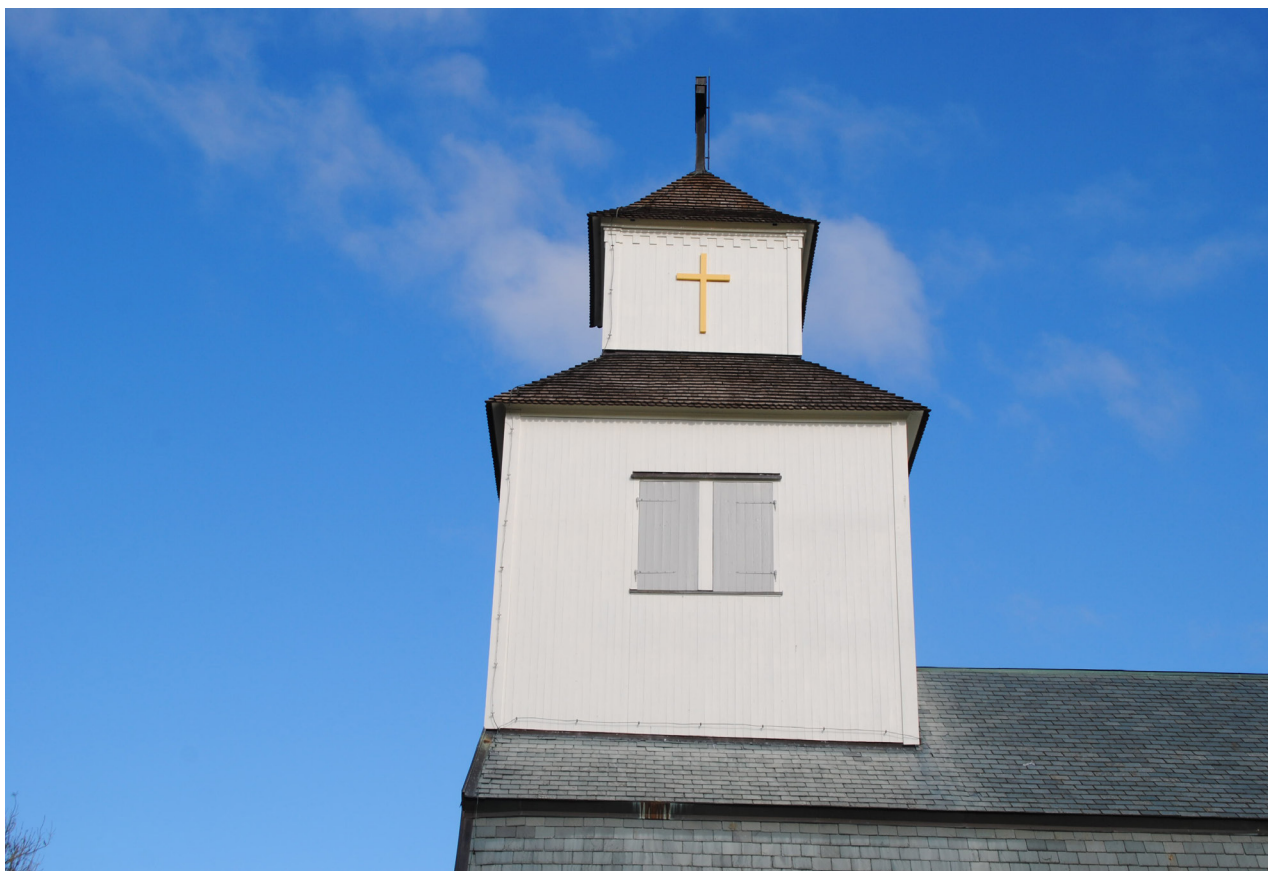
Tornöverbyggnaden efter att fasaden och luckorna målats om med linoljefärg från Engwall o. Claesson AB.
