# DRÄNGSEREDS KYRKA

## UTVÄNDIGA RENOVERING

Hylte kommun, Drängsereds socken, Drängsereds kyrka.

RAPPORT KULTURMILJÖ HALLAND 2020:94

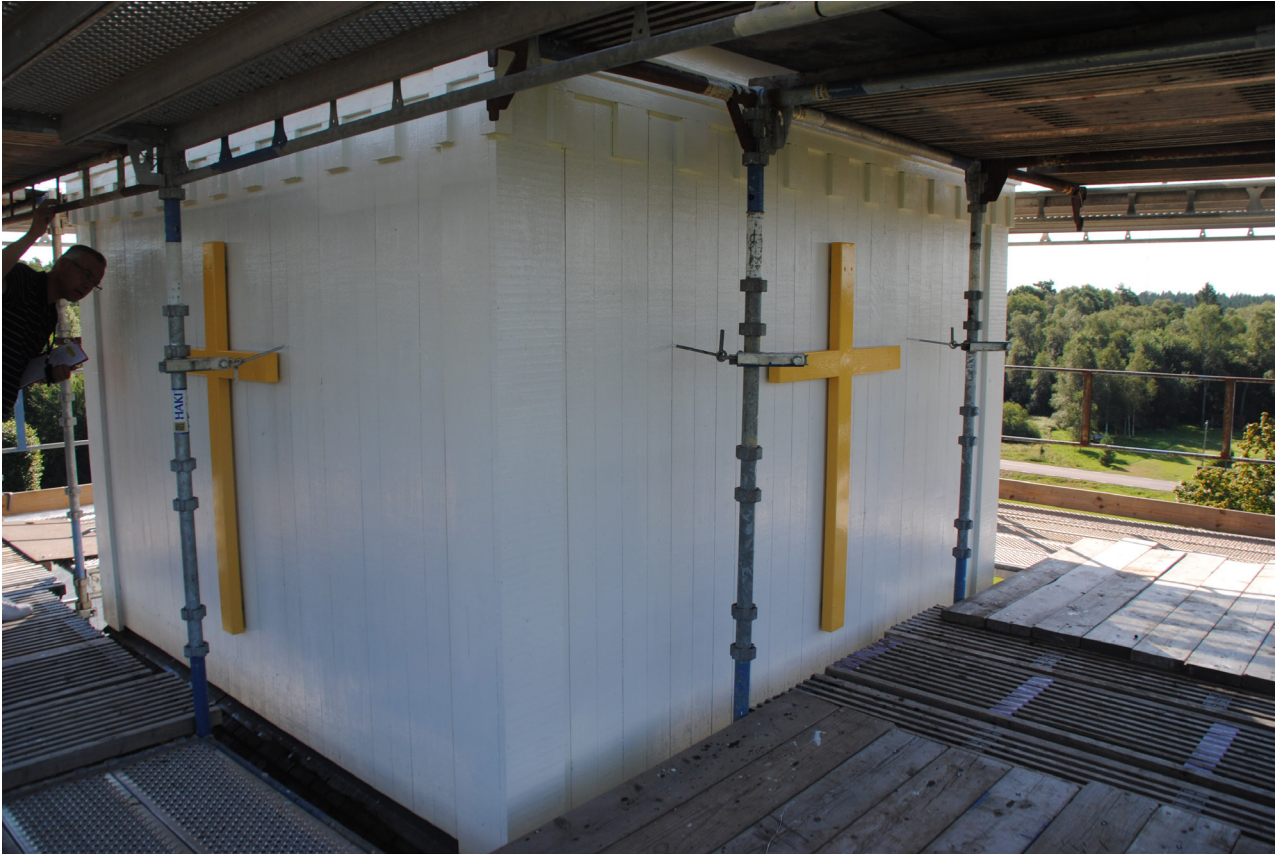
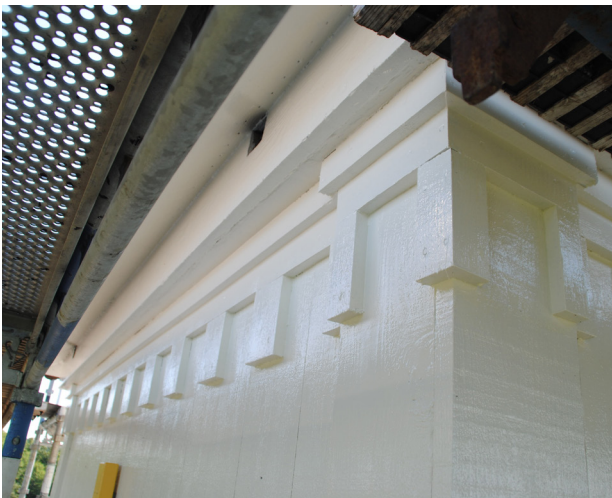
Fasaderna har målats om med linoljefärg i en bruten vit kulör och korsen har målats i en guldgul kulör.

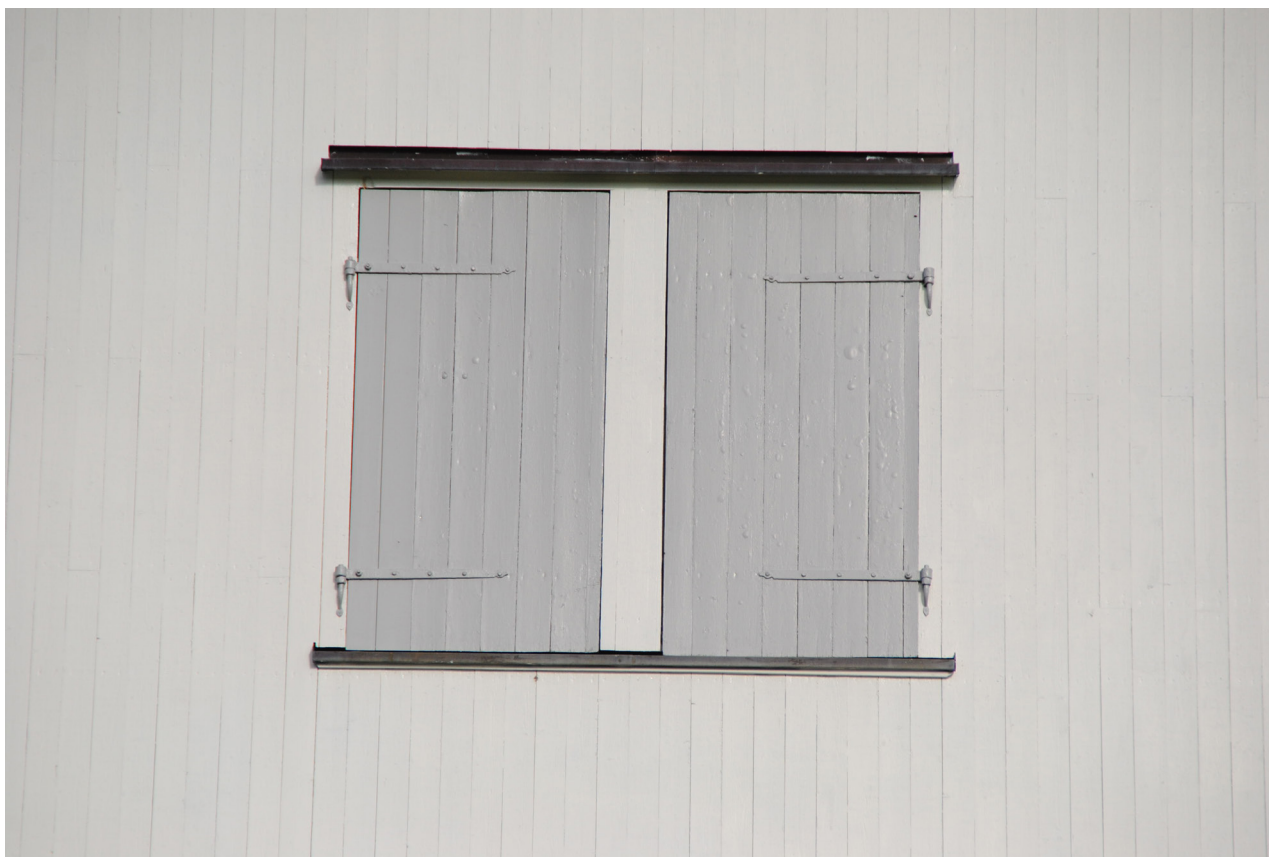
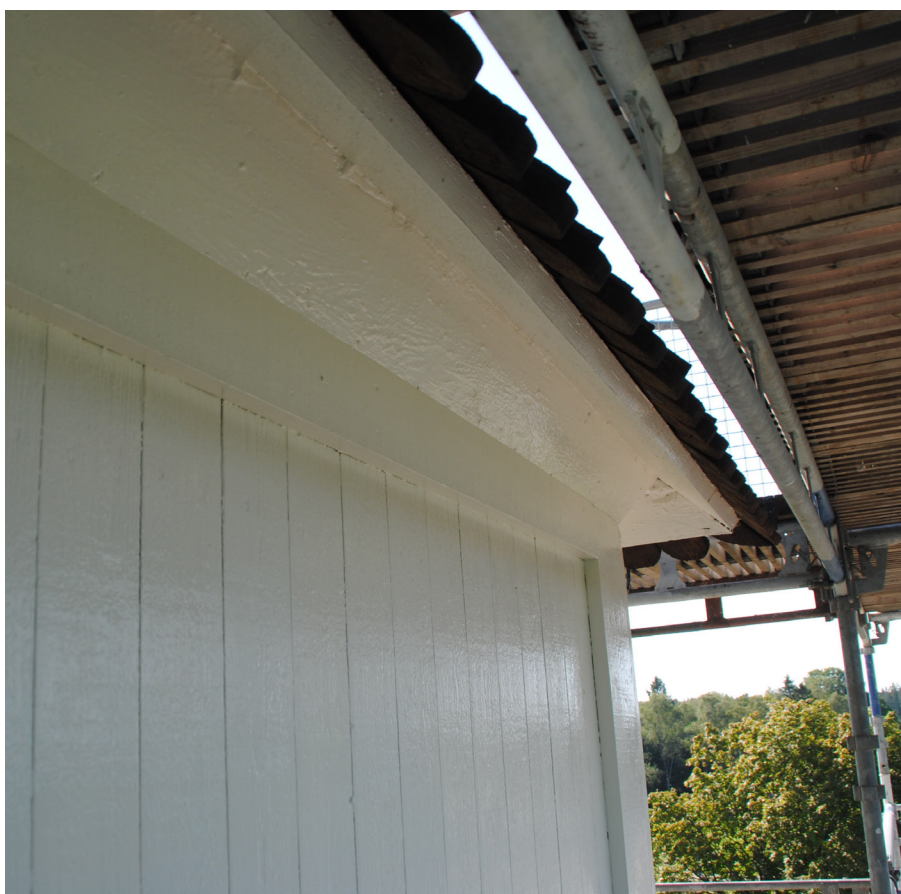
Tornluckor har målats om i befintlig ljusgrå kulör. Gångjärnen har rengjorts från rost och rostskyddsbehandlats med järnmönja.

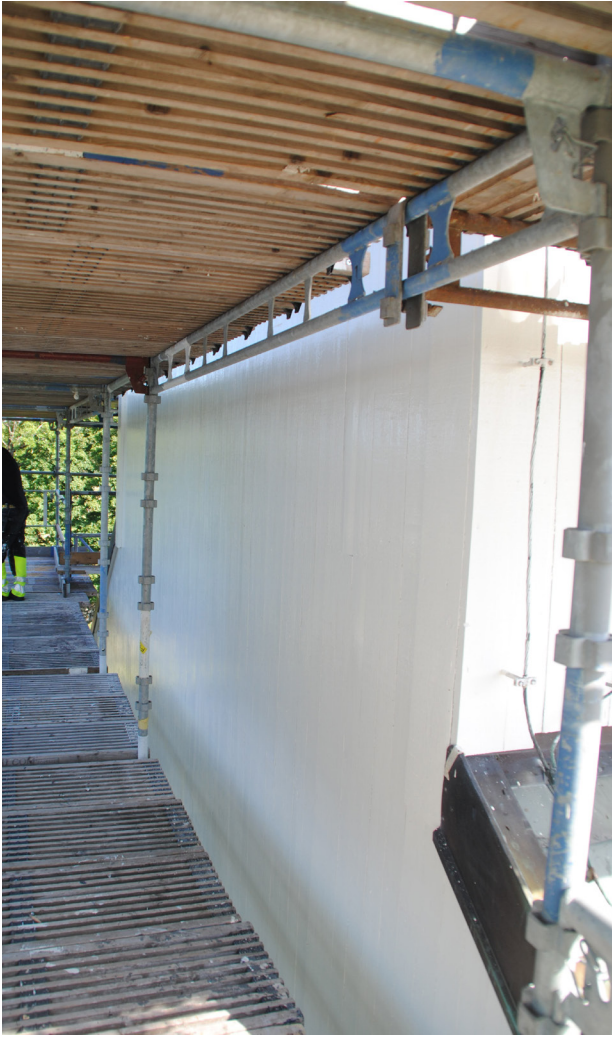
Till vänster: Fasaden mot väster på nedre delen av tornöverbyggnaden efter ommålning med linoljefärg.

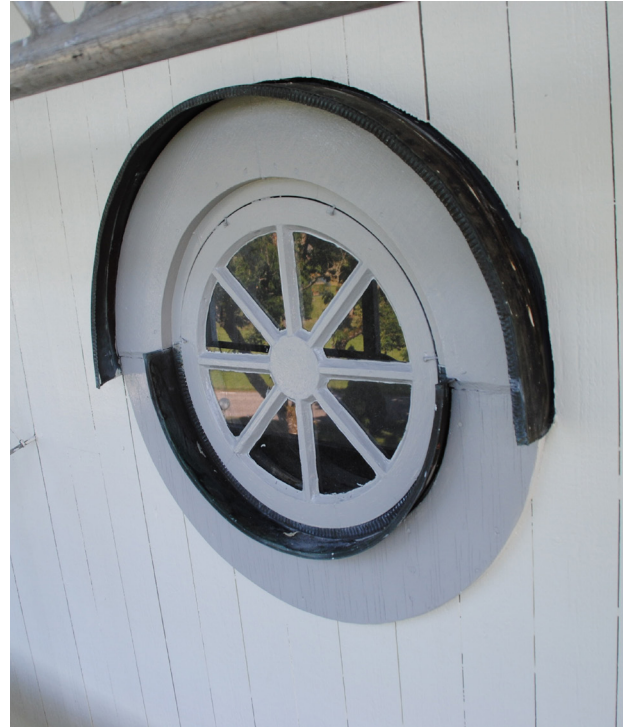
Ovan: Det lilla runda fönstret på västra fasaden har målats om i samma grå kulör som tornluckorna.
