# HASSLÖVS KYRKA

OMMÅLNING AV FÖNSTER OCH PORTAR

Laholms kommun, Hasslövs socken, Hasslövs kyrka.

RAPPORT KULTURMILJÖ HALLAND 2020:95

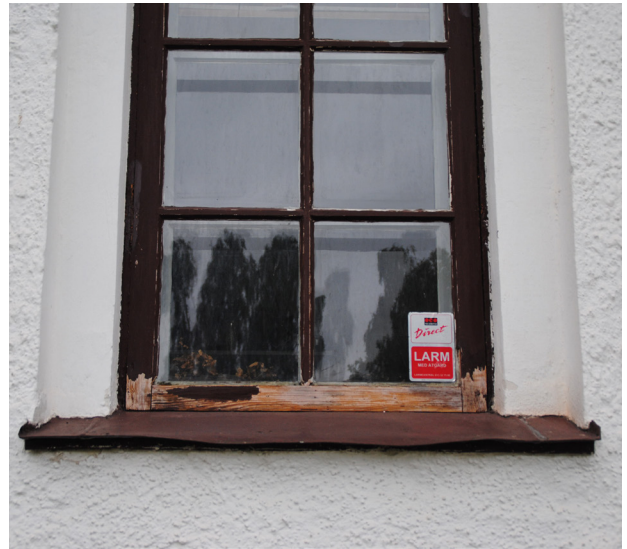
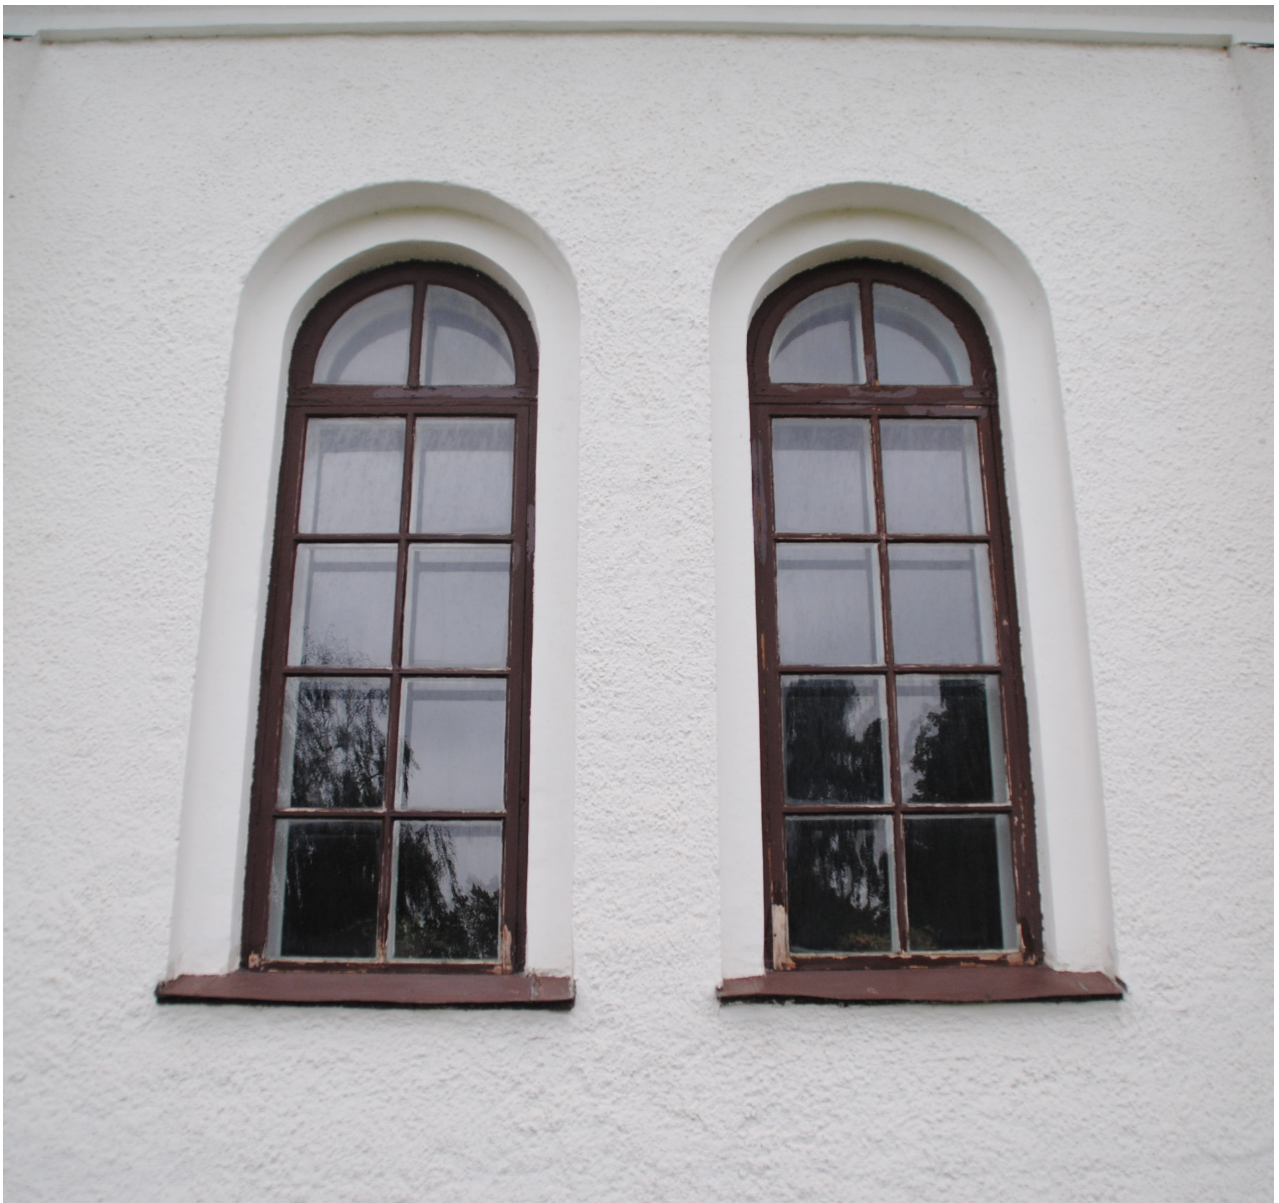
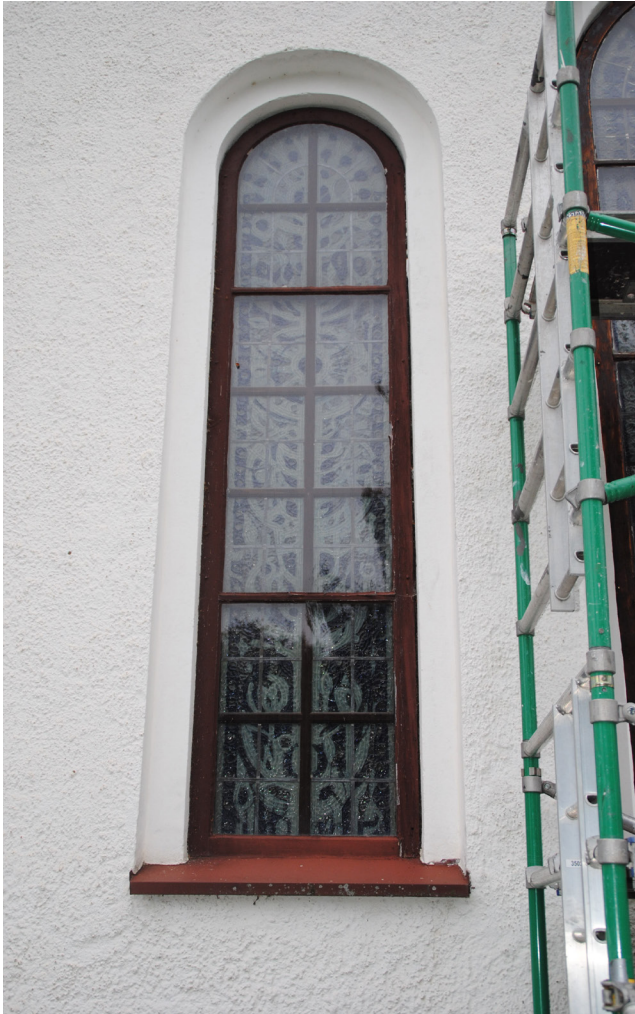
Norra sidans fönster var i bättre skick än södersidans. Färgskiktet var främst dåligt i nederkanten av fönstren. Lösa färgskikt skrapades ned och trärena ytor oljades.

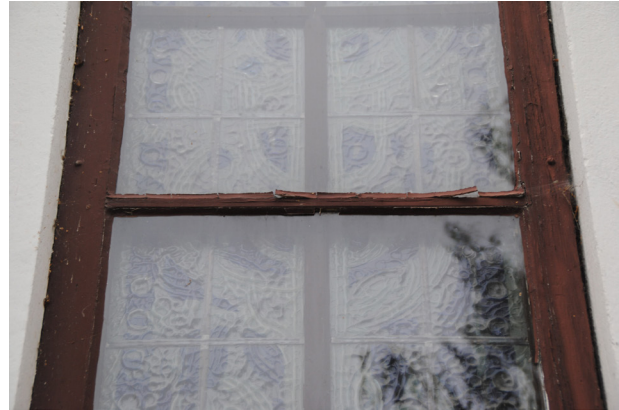
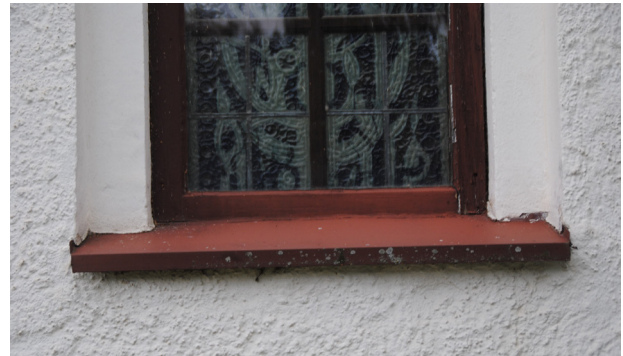
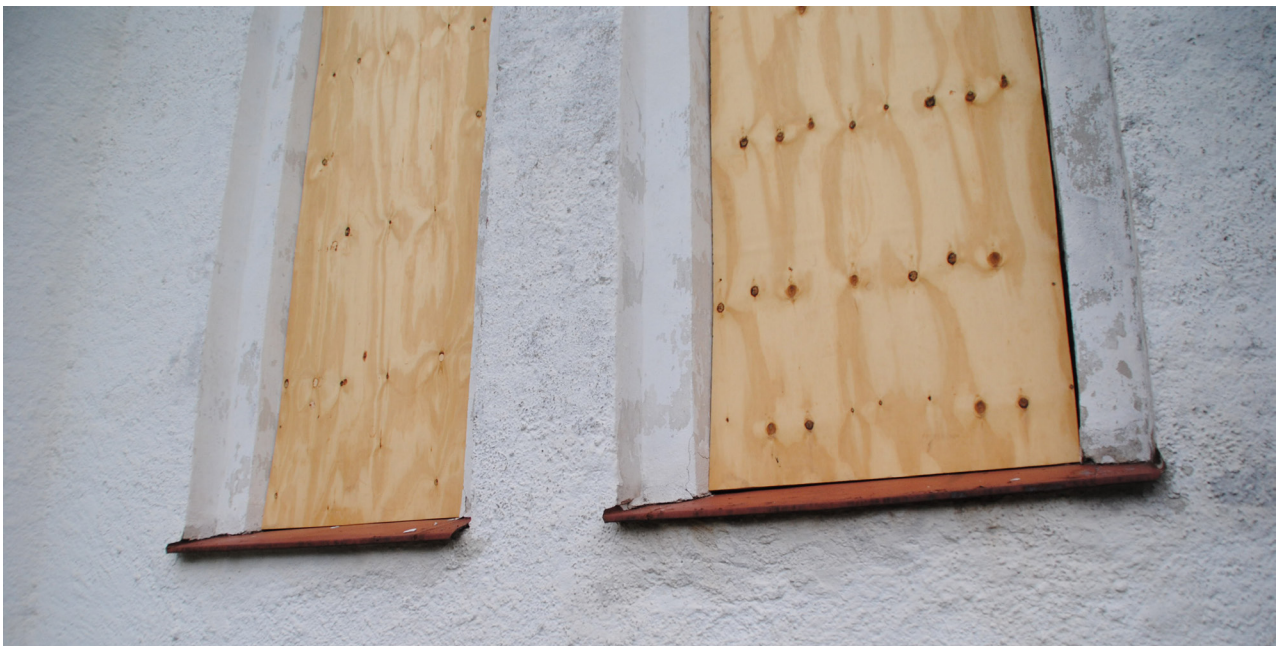
Fönstren på östra sidan hade stort behov av ommålning. Färgskiktet flagnade och kittet var löst. Fönsterbågarna är fast monterade utanför bågarna med glasmålningar och fick därför renoveras på plats. Fönsterblecket var felaktigt anslutet till fönsterkarmen.

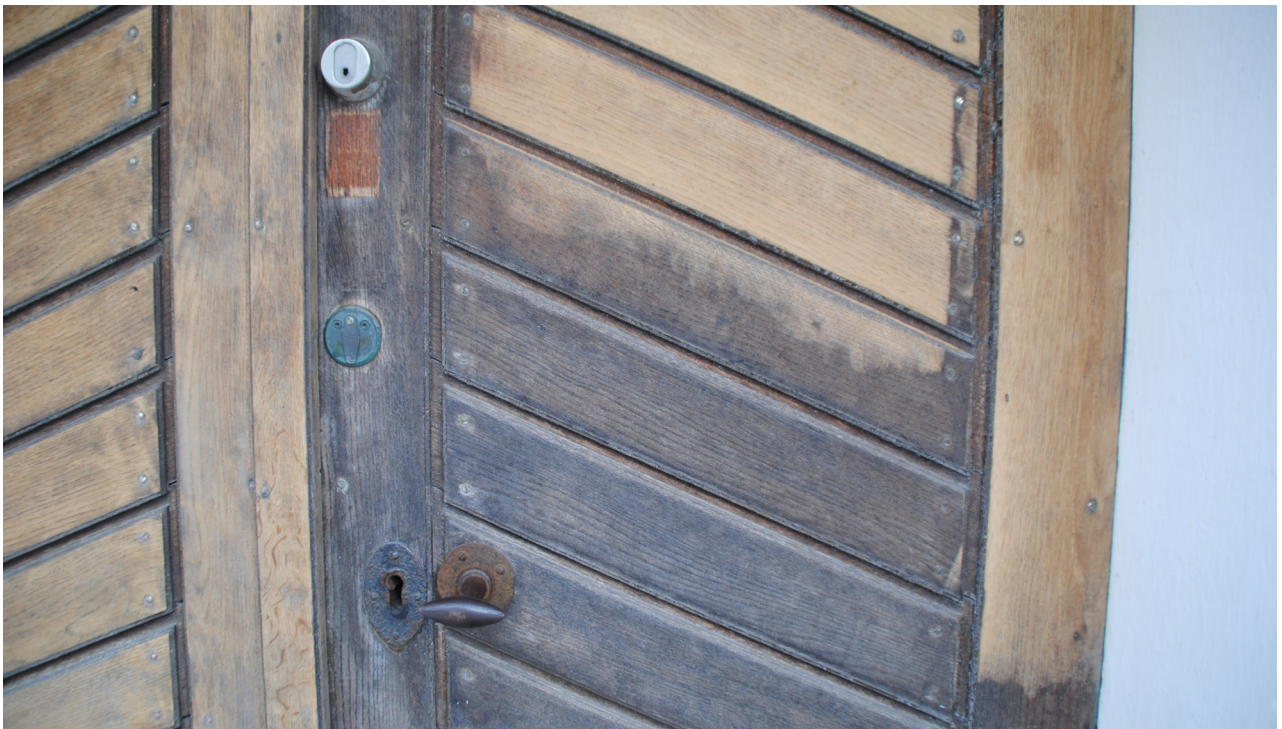
Ytan på den oljade ekpanelen på entréporten i väster var uttorkad och grånad. Ekpanelen återfick sin ursprungliga yta när det grånade ytskiktet skrapades ned.

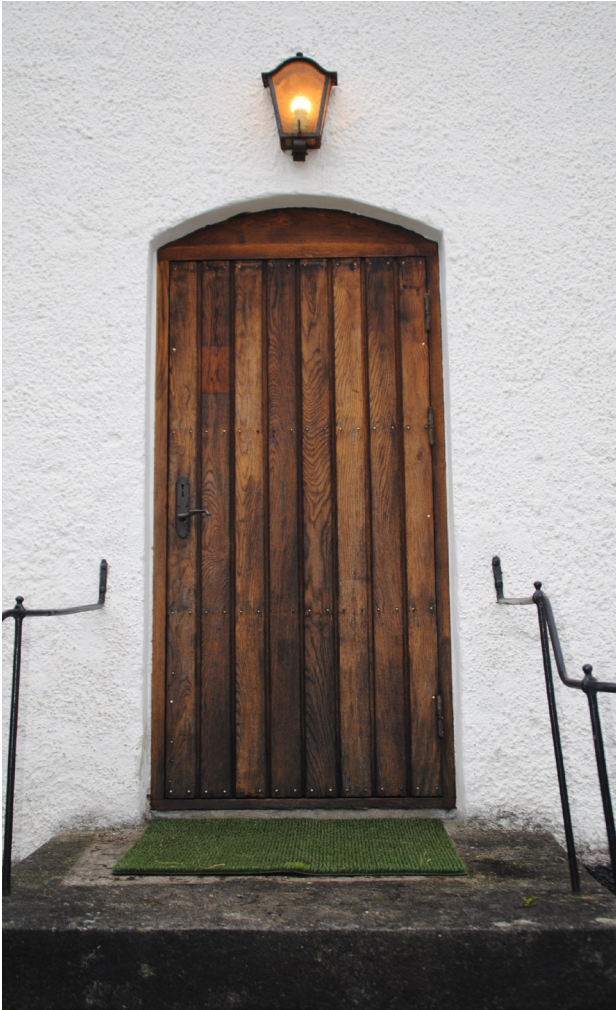
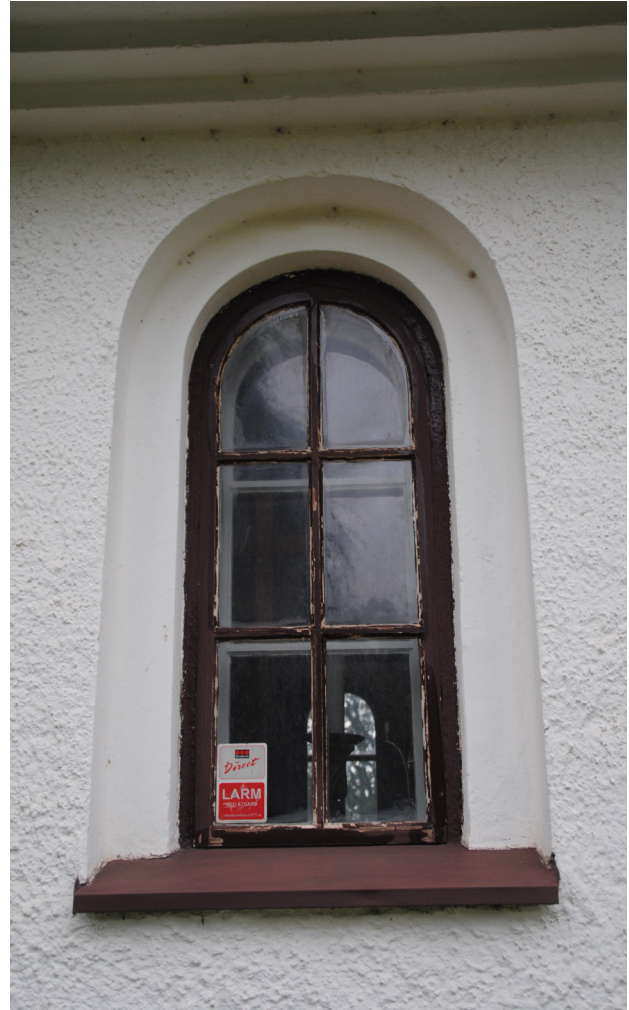
Ekdörren på sakristian i norr var i bättre skick än huvudentrén i väster.

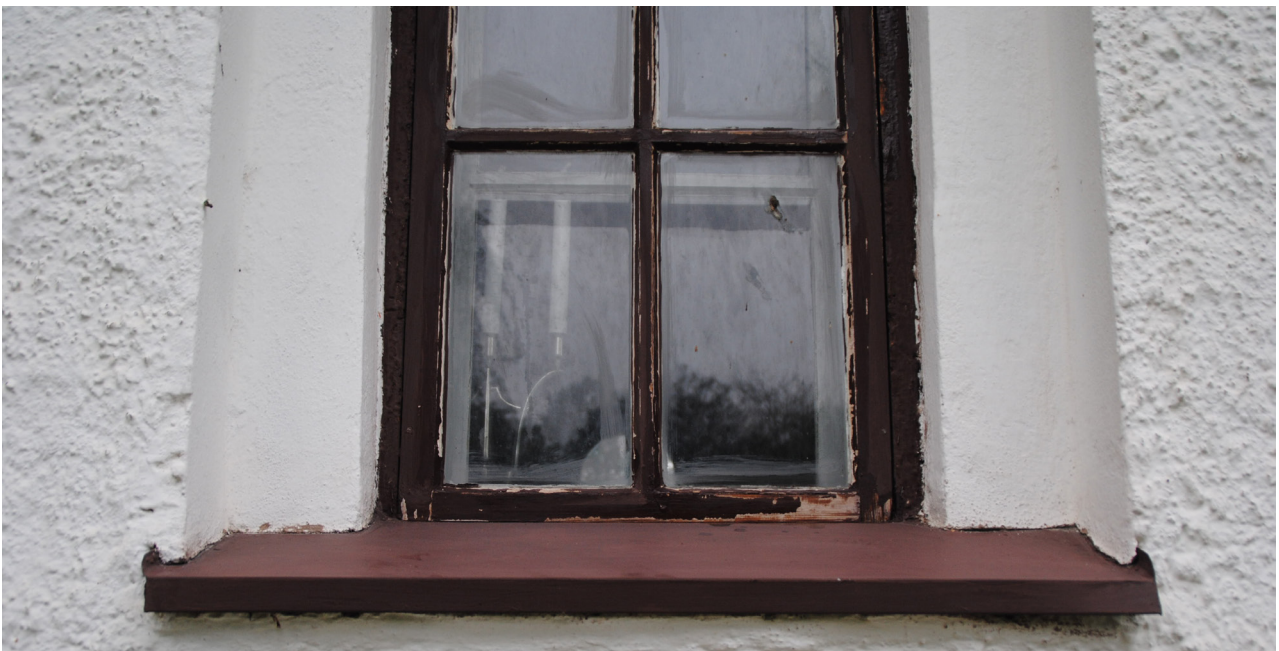
Fönstren på sakristian hade en del färgsläpp och kittningen behövde kompletteras. Fönstren renoverades på plats.

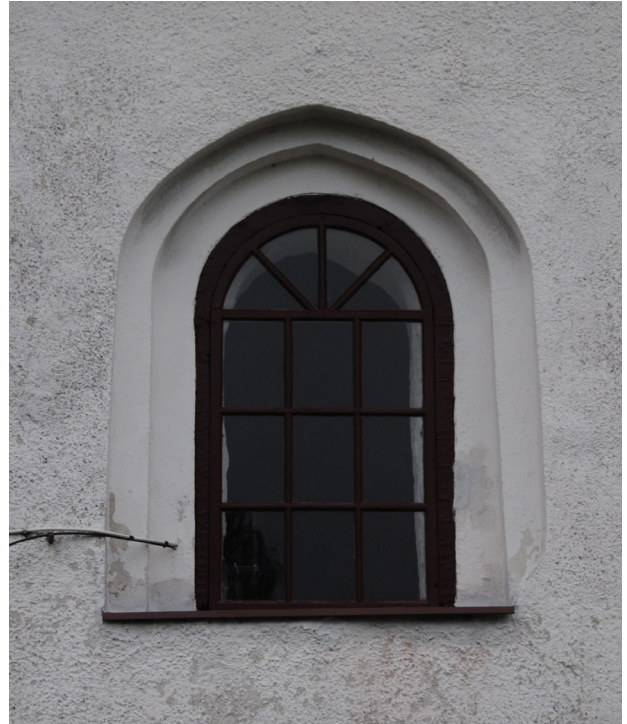
Ovan: Tornfönstret på södersidan efter ommålning.

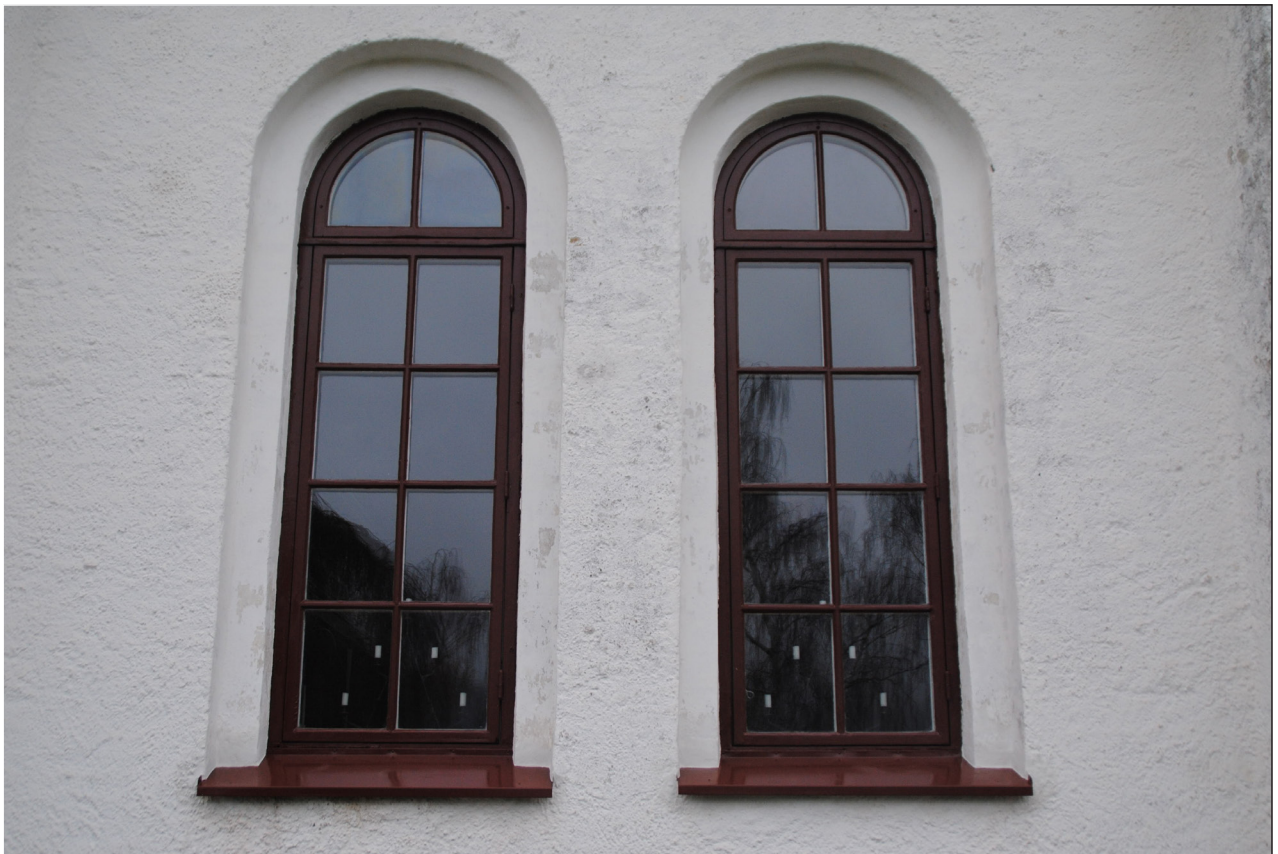
Nedan: Två av fönstren på södersidan efter ommålning.

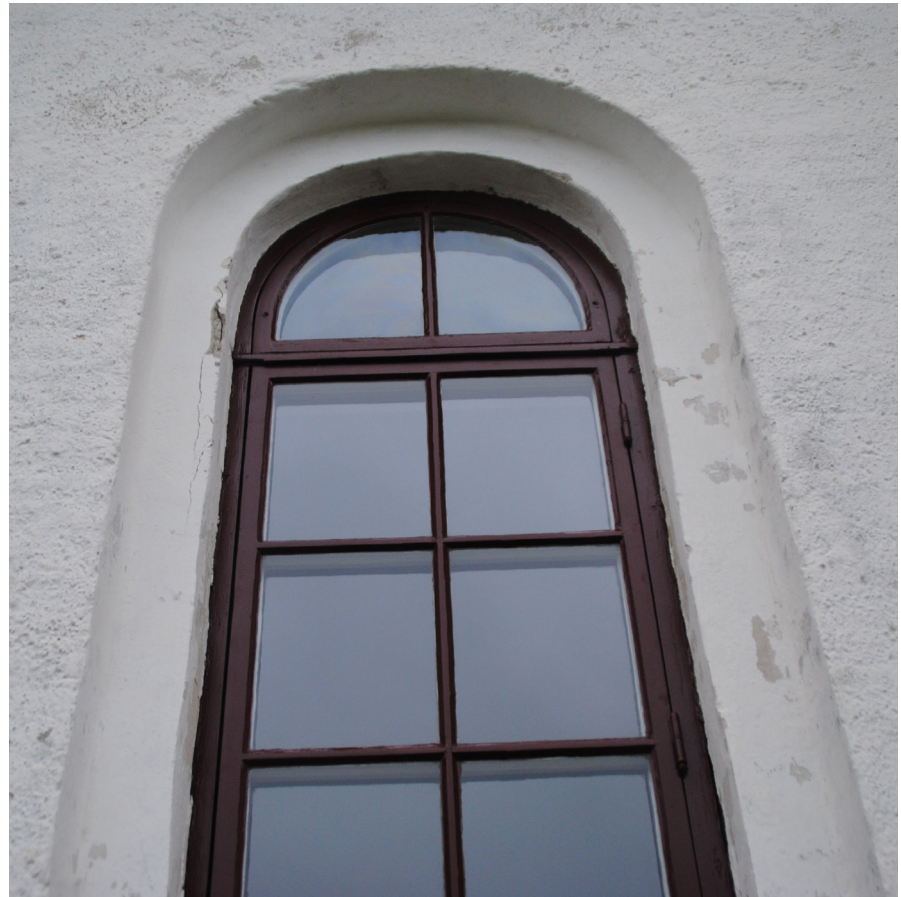
Till höger: Ett av fönstren på södersidan efter ommålning. Fönsterbågarna har varit nedmonterade och renoverade på verkstad medan karmarna har renoverats på plats.

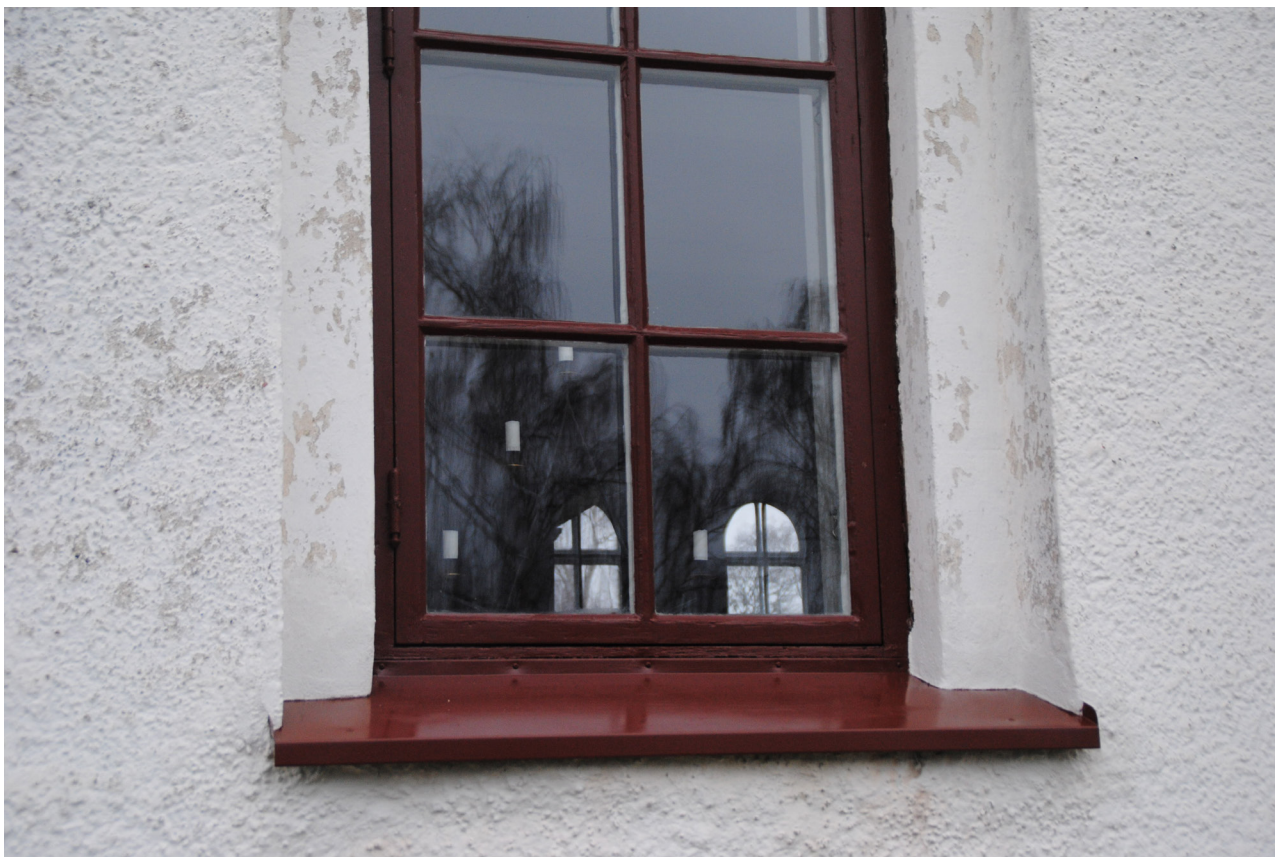
Nedan: Södersidans fönster har fått nya fönsterbleck som platsmålats i samma kulör som fönstren.

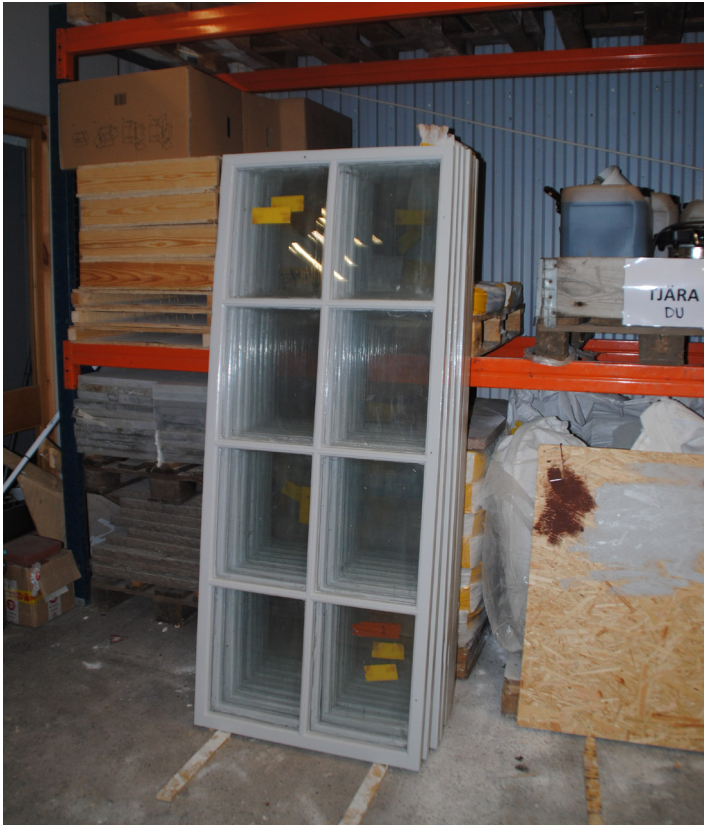
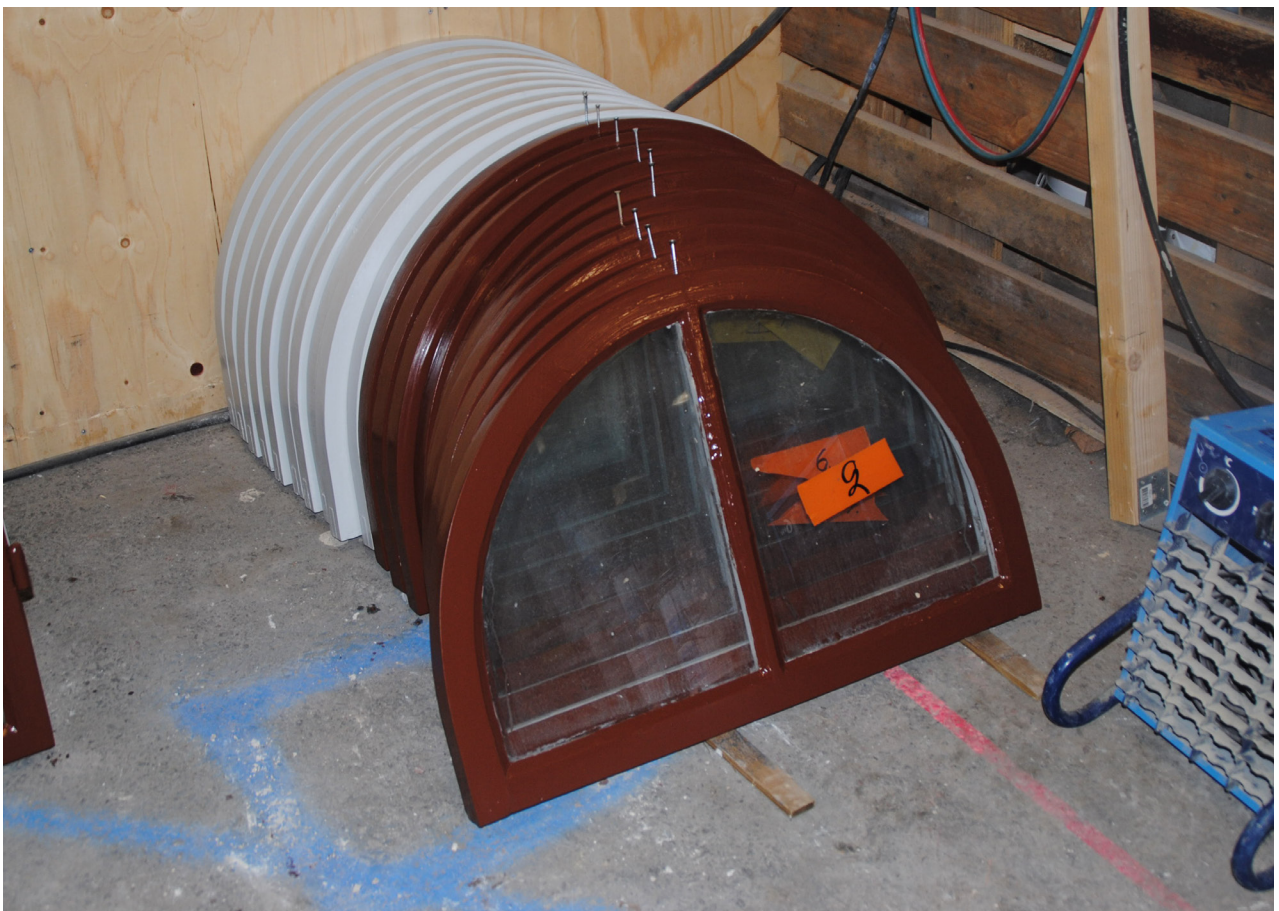
Södersidans fönsterbågar på verkstaden i Halmstad där de renoverades. Innerbågarna har målats i en ljusgrå kulör och ytterbågarna i en rödbrun. Bågarna har rengjorts till trärent och rutorna har kittats om. Bågarna fick stå kvar på verkstaden i ca en månad för att färgskiktet av linoljafärg skulle få torka ordentligt innan bågarna monterades tillbaka igen.

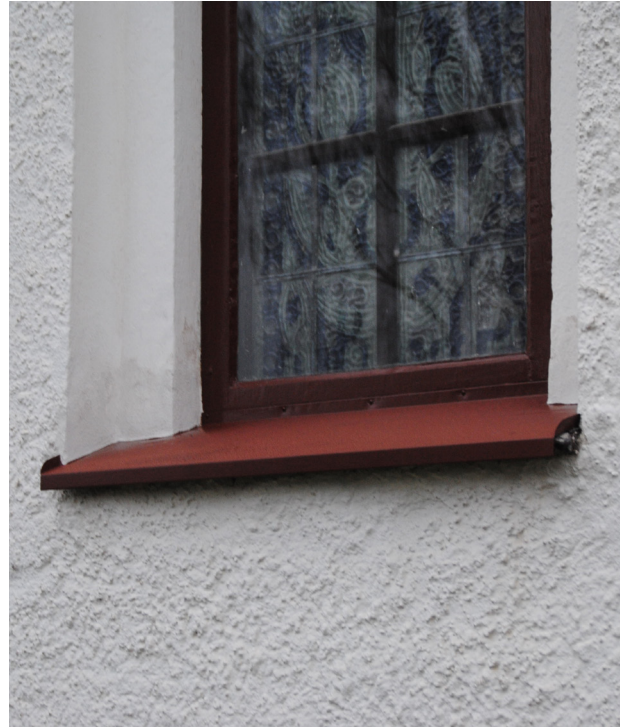
Till höger: Nytt fönsterbleck på östra sidans fönster.

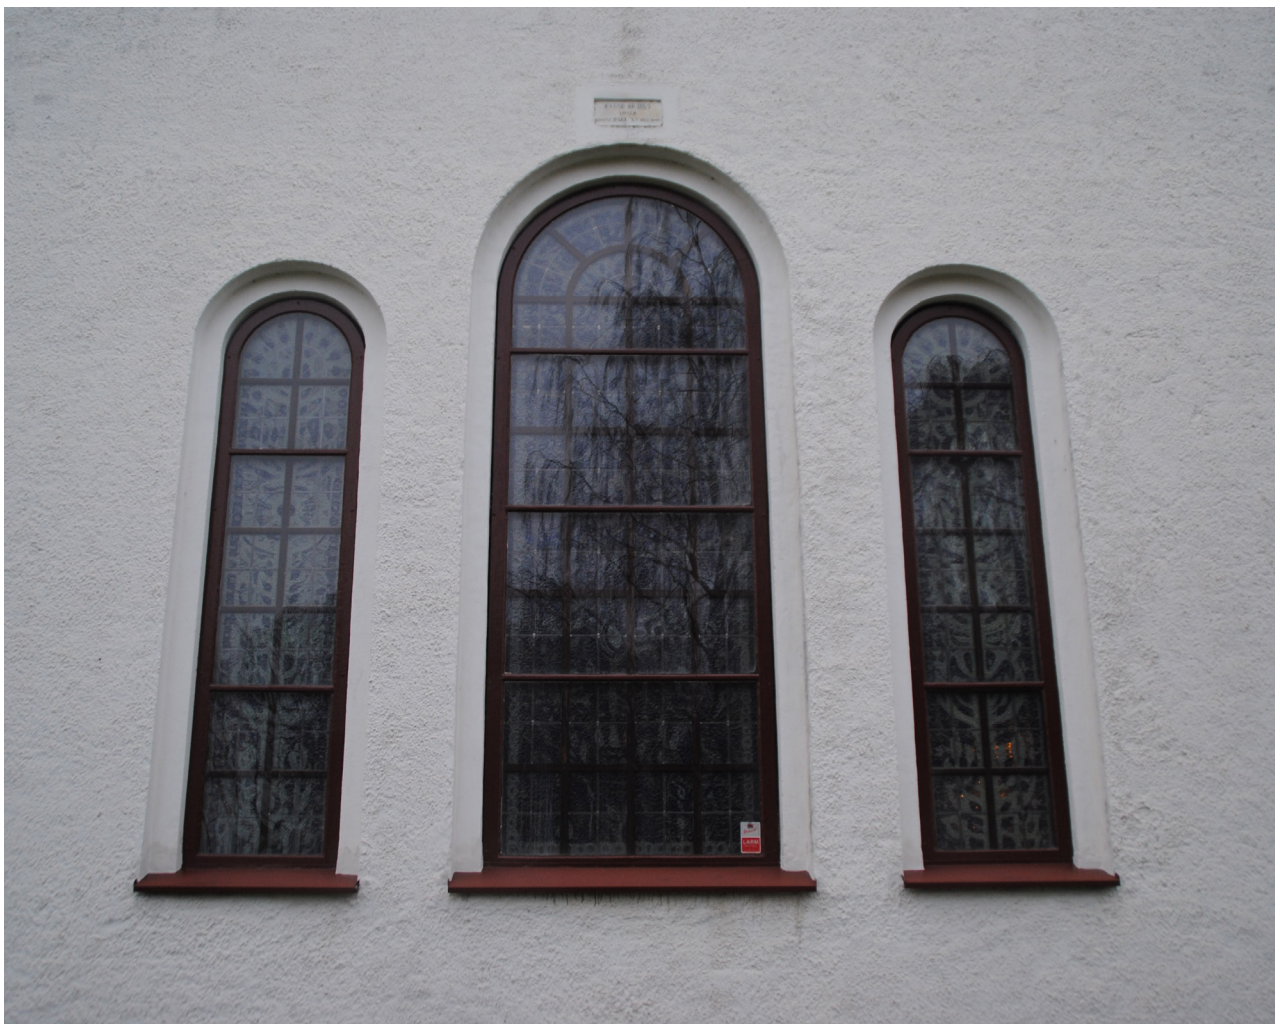
Nedan: De tre korffönstren efter renovering.

Östra sidans fönster är fast monterade och sitter utanför de blyspröjsade korffönstren med glasmålningar. Även om renoveringsbehovet var stort, färgskiktet och kittet var mycket löst, så har de renoverats på plats. På utsidan har fönstren rengjorts från all färg, uppskrapats och slipats (rengöringsgrad 1), samt grundats med olja och målats om med linoljefärg. Fönsterblecken är utförda med förbehandlad galvandiserad plåt som platsmålades med samma linoljefärg och kulör som fönstren.

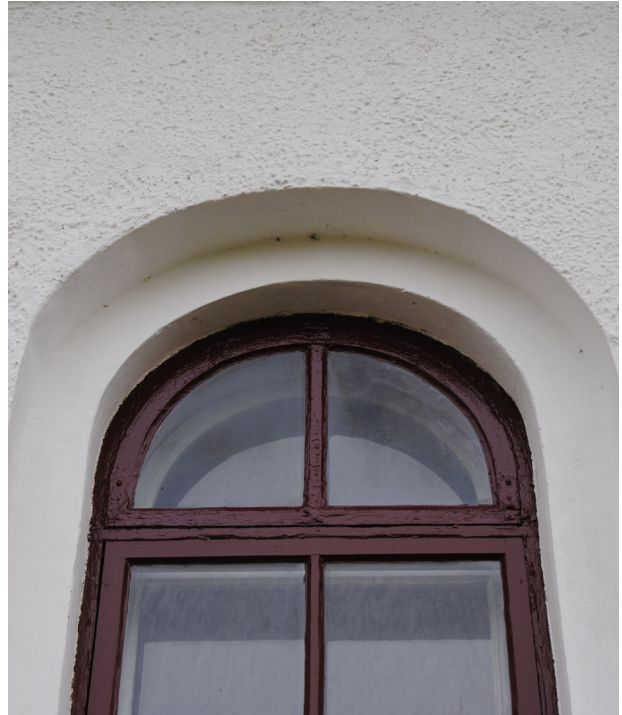
Till höger: Övre delen av ett av de renoverade fönstren på norra sidan. Upptill på fönstren satt de gamla färgskikten ganska bra.

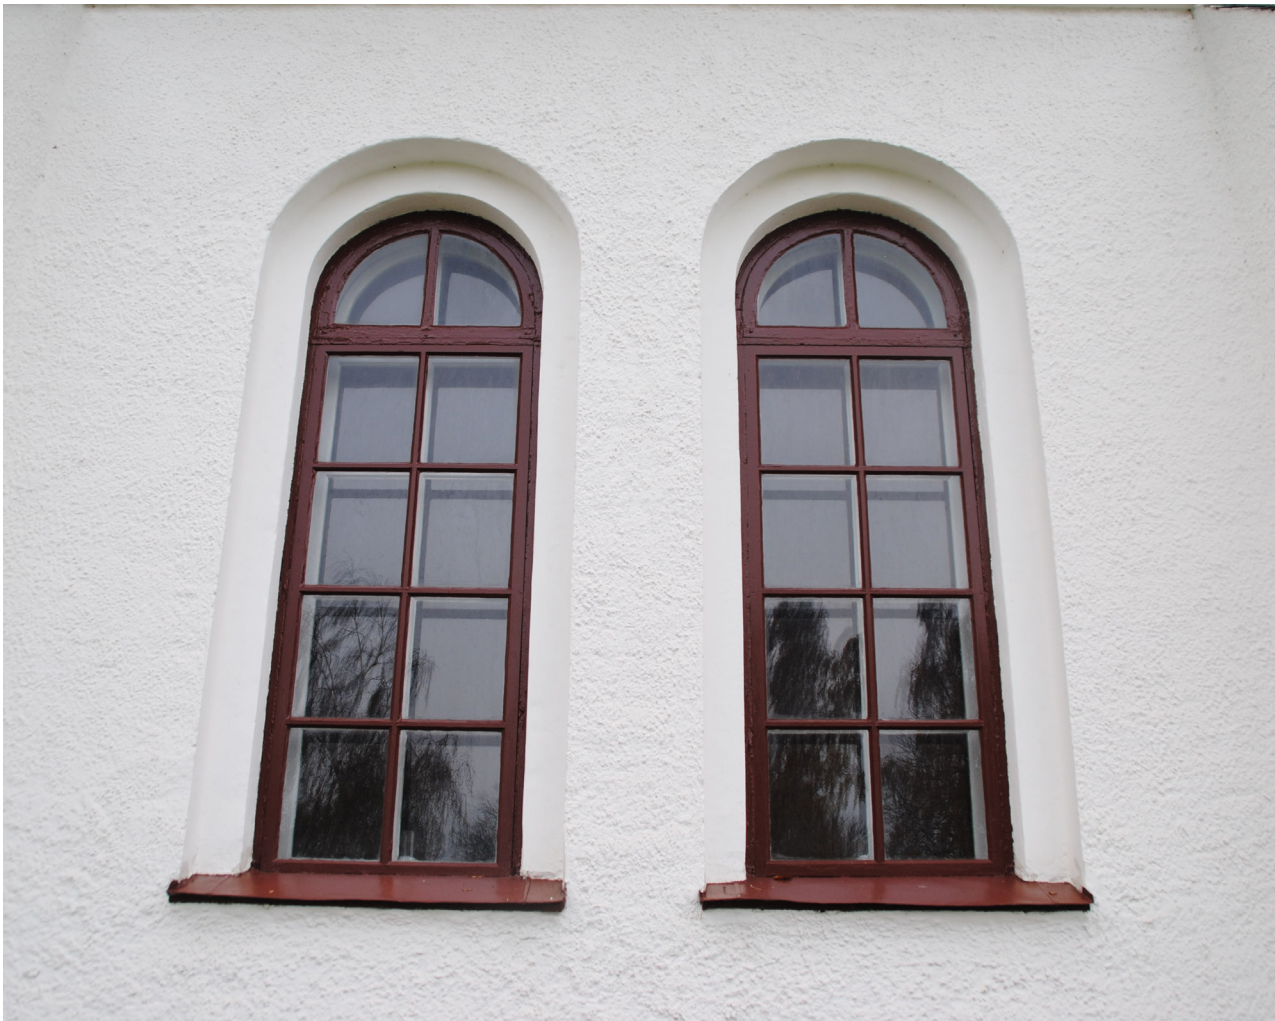
Nedan: Två fönster på norra sidan efter renovering. Lösa färgskikt har skrapats ned, i övrigt finns de gamla färgskikten kvar.

Norra sidans fönster och sakristians fönster hade bättre färgskikt, med mindre flagning av färgen. På norra sidans fönster har karmen samt alla sidor på ytterbågen behandlats, medan sakristians fönster endast målats om utvändigt. På fönstren har färgskiktet rengjorts till fast underlag, tvättats, uppskrapats och slipats (rengöringsgrad 2). Fönstren har grundats på trärena ytor och målats om med linoljefärg.

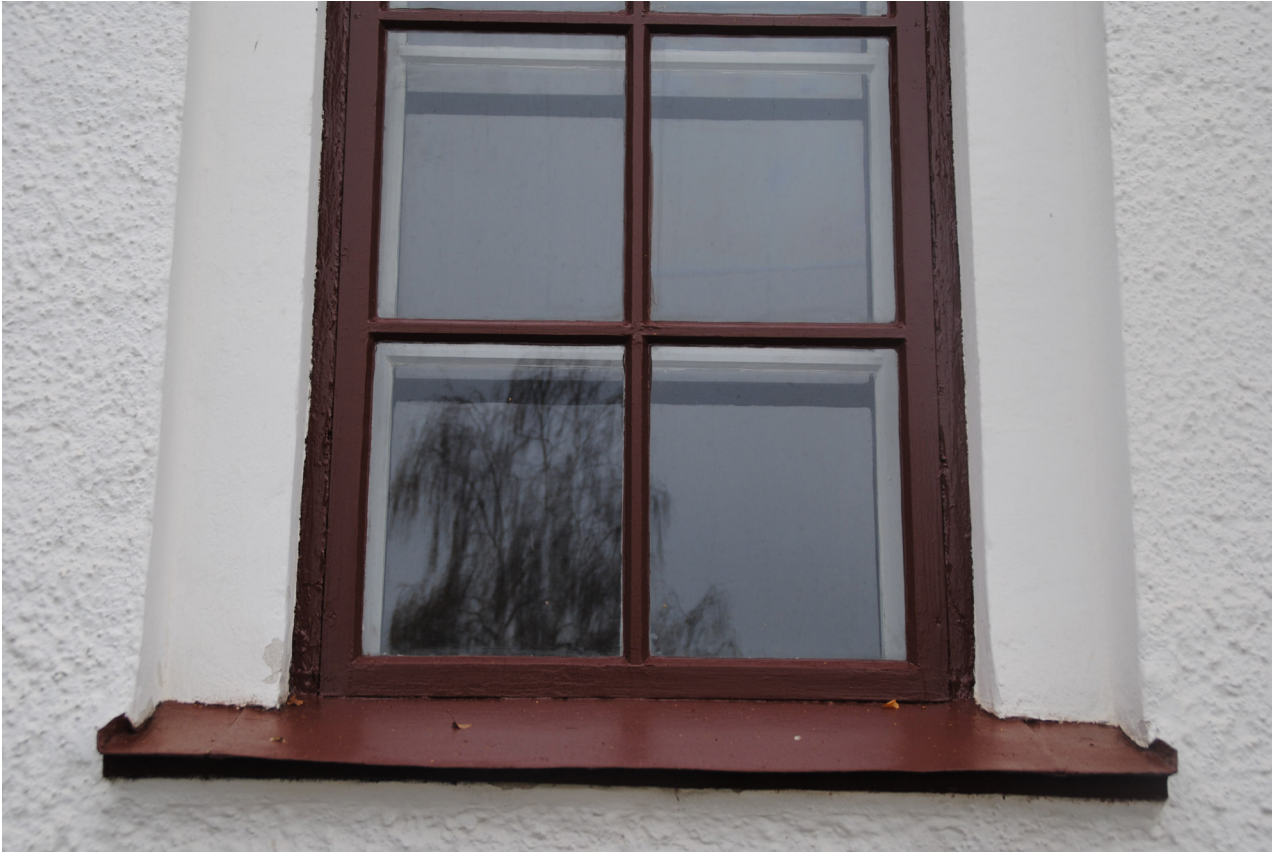
Ett av norra sidans fönster nedtill efter ommålning. På norra sidan finns de gamla fönsterblecken kvar.

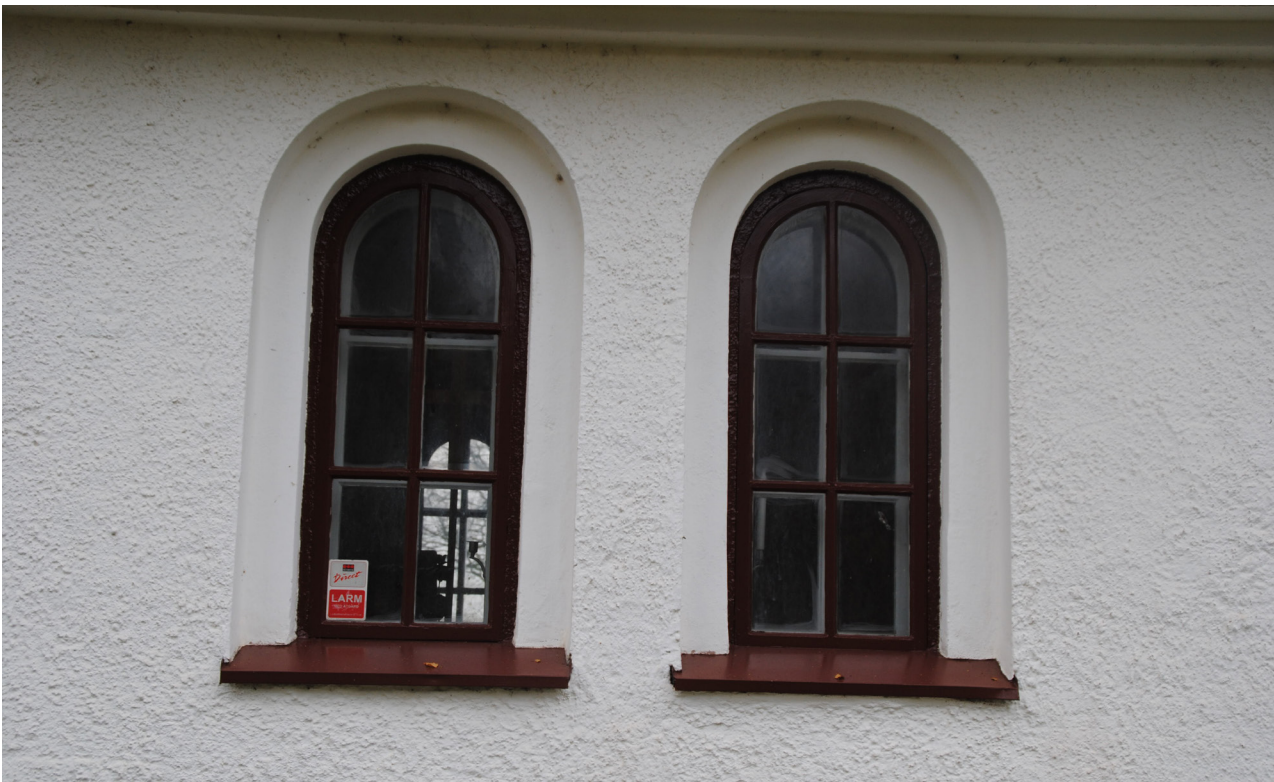
Sakristians fönster efter ommålning. Även på sakristian finns de äldre fönsterblecken kvar.

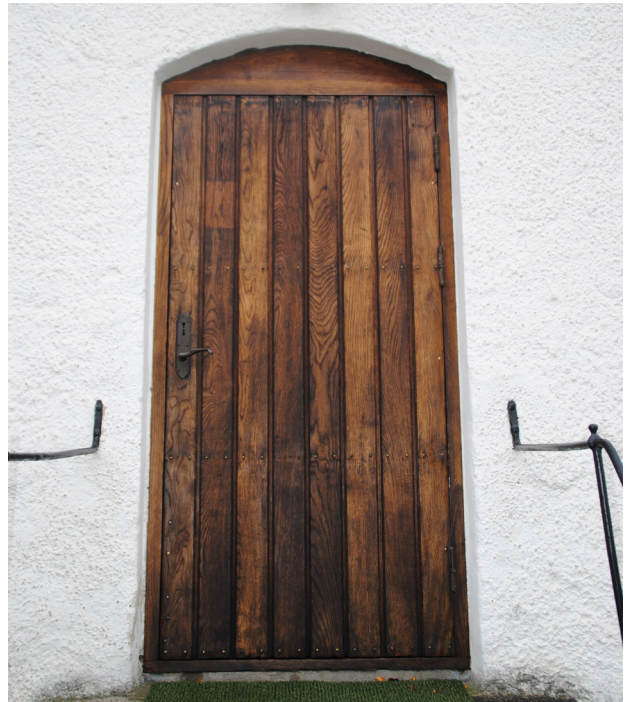
Till höger: Dörren till sakristian efter rengöring och oljning.

Ekpanelen på entréporten i väster och sakristians dörr har rengjorts till fast underlag och slipats. Ytterporten och dörren har strukits med träolja till full mättnad.

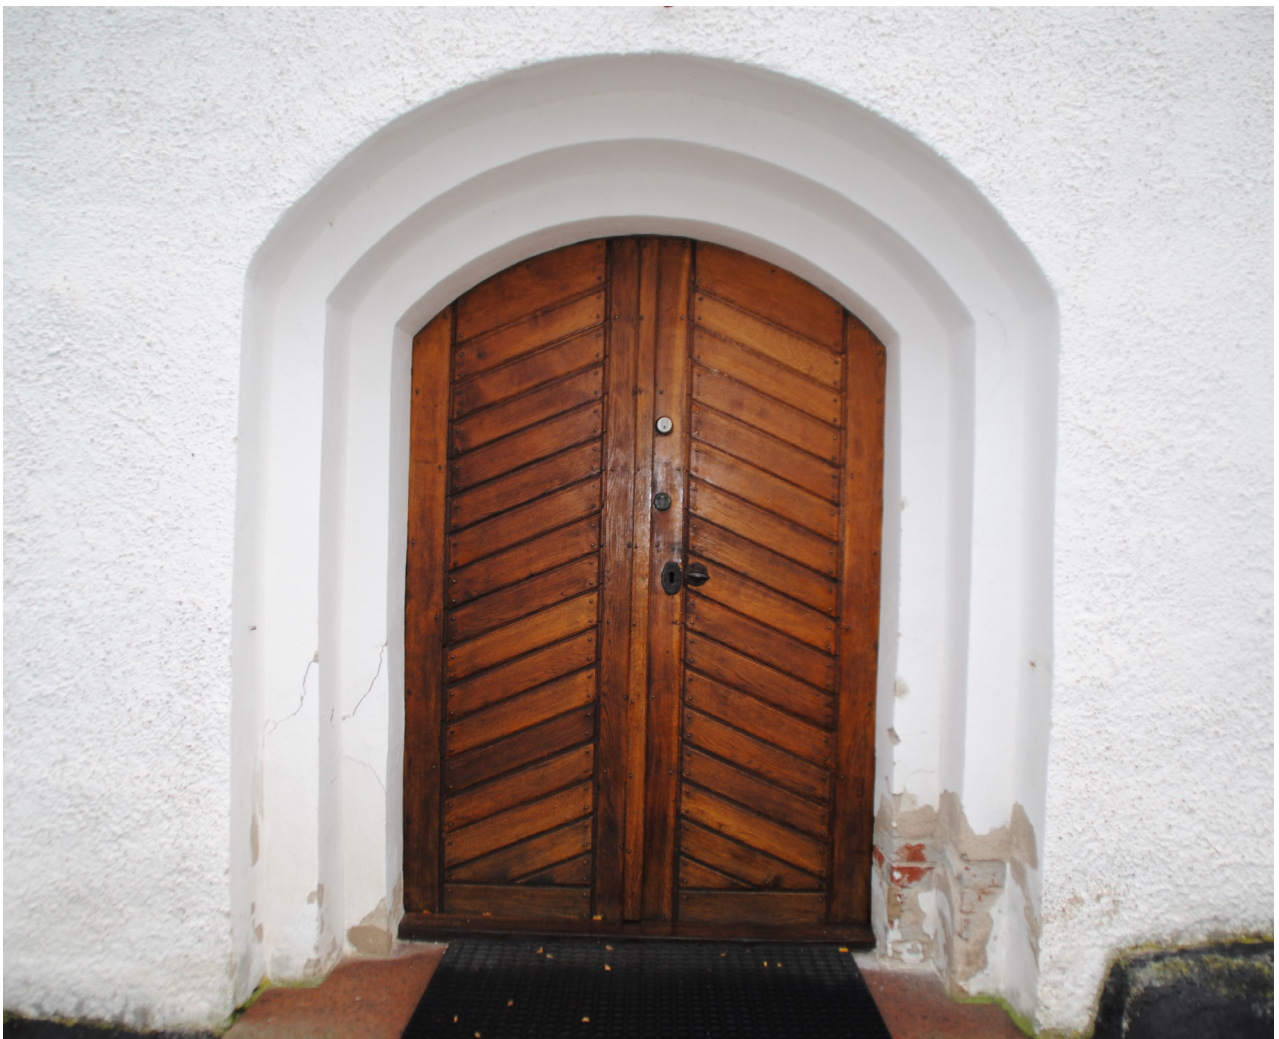
Nedan: Entréporten i väster efter att det grånande ytskiktet har skrapat ner och rengjort och porten har oljats.
