ANTIKVARISK FÖRUNDESRÖKNING ÅR 2020

# LINDSTRÖMSKA HUSET

Halland, Halmstad kommun och stad  
Grev Kristoffer 13

KULTURMILJÖ HALLAND RAPPORT 2020:11

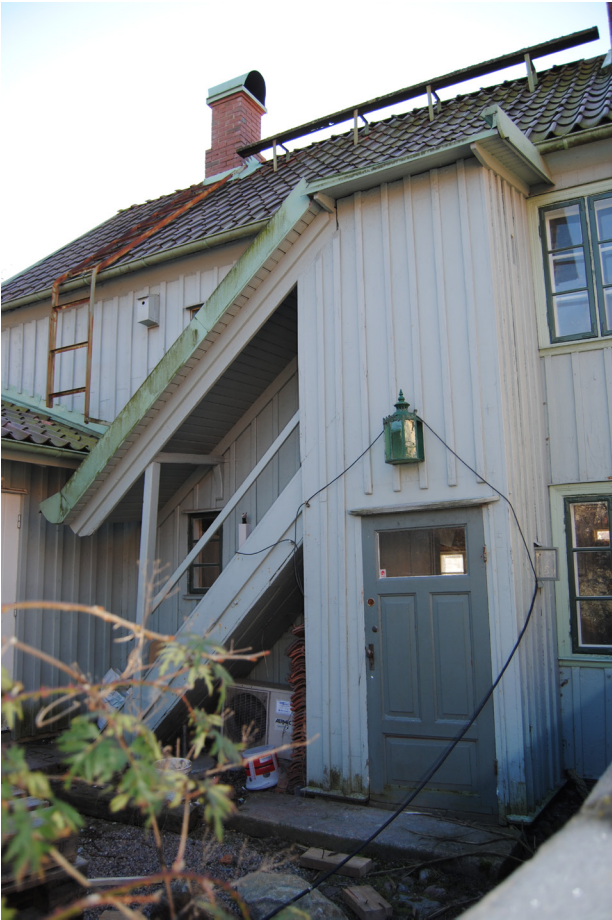
Överst t.v: Byggnadens norra fasad, mot innergården. Här syns det utanpåliggande entrépartiet med trappa.

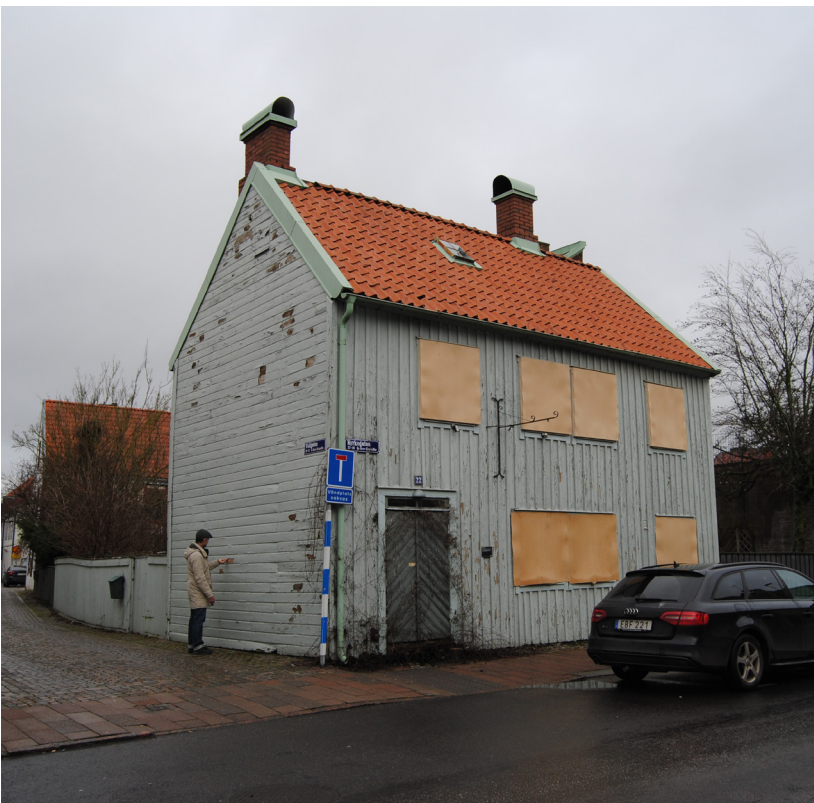
Nederst: Byggnadens fasad mot Kyrkogatan. Fönsterna är urtagna för renovering.

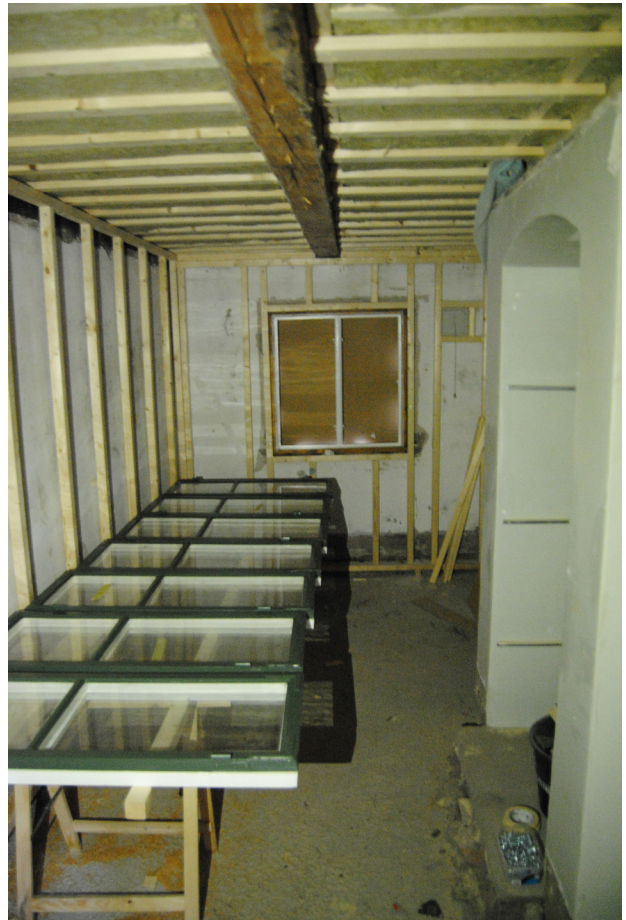
Nederst: Bottenvåningens golvkonstruktion är borttagen. På bilden syns hur bjälkarna sågats av för att få en högre dörröppning. På marken har en betongplatta gjutits.

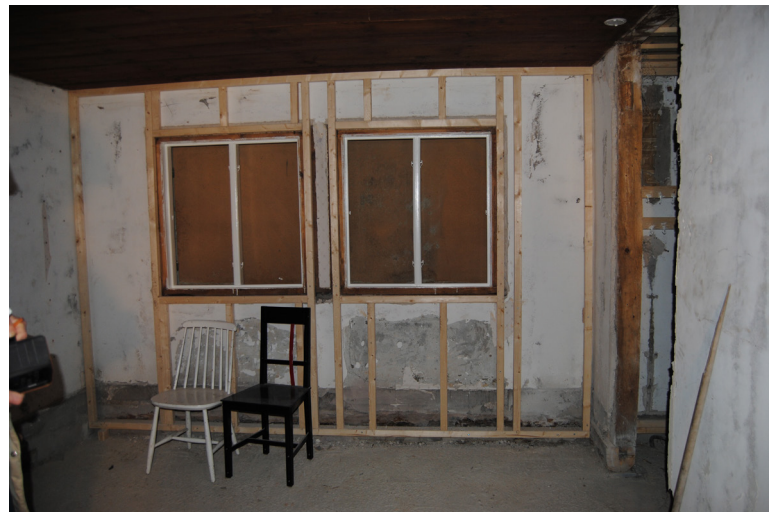
Mitten th: Mittenrummet. En ny regelkonstruktion har tillkommit mot de putsade ytterväggarna.

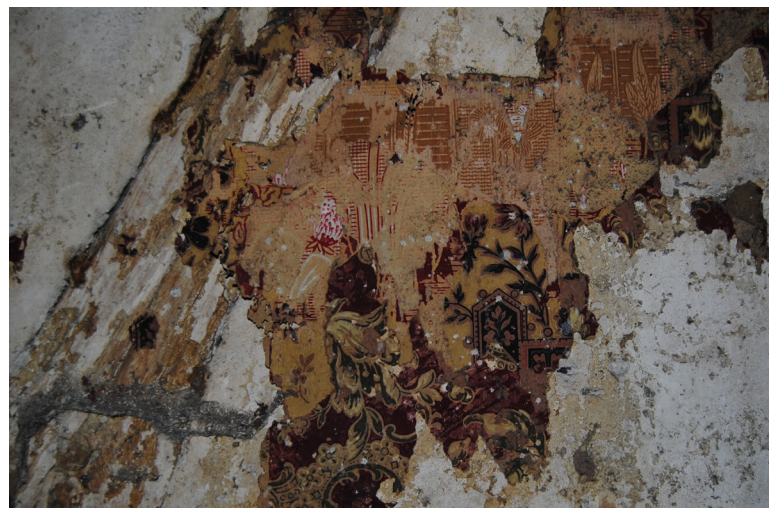
Nederst th: På väggarna syns spår av äldre tapetfragment.

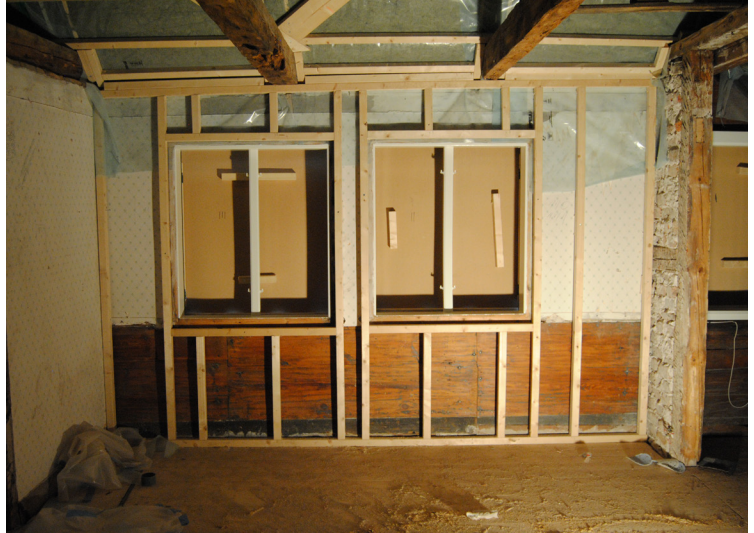
Ovan t.h: Bakom den nyligen tillkomna regelkonstruktionen syns en äldre handhyvlad bröstpanel, spikad med smidd spik.

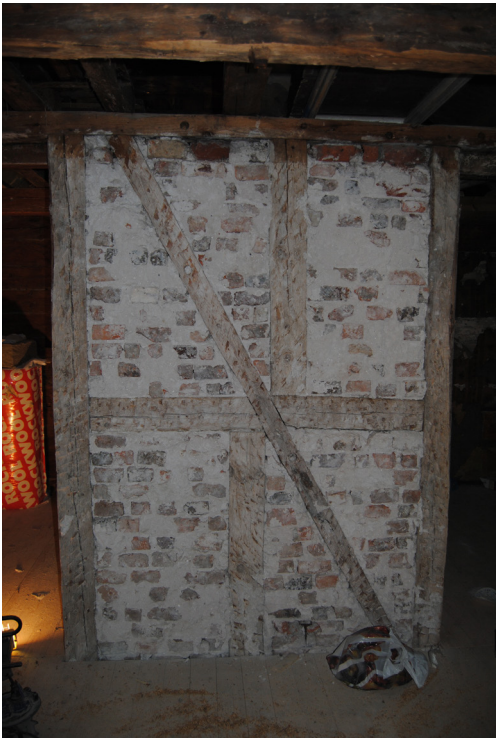
Nederst t.v: Byggnadens innerväggar är utförda i korsvirke, även på ovanvåningen. Här syns den frilagda konstruktionen.

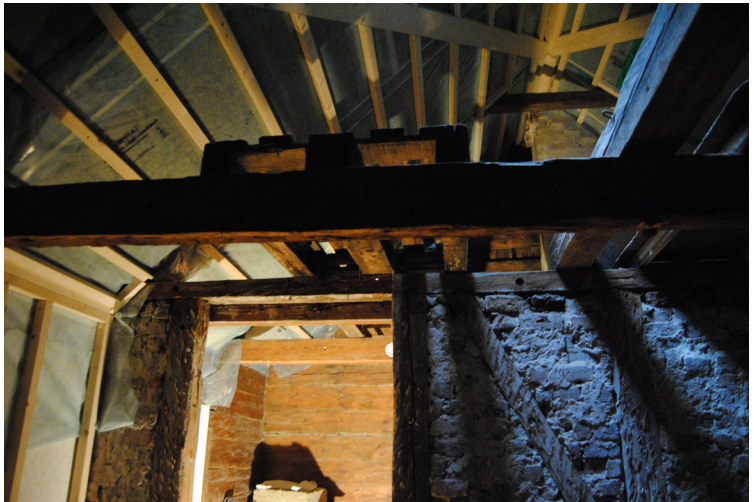
Nederst th: Ovanvåningens vindsgolv har tagits bort och byggnaden har öppnats upp inock.

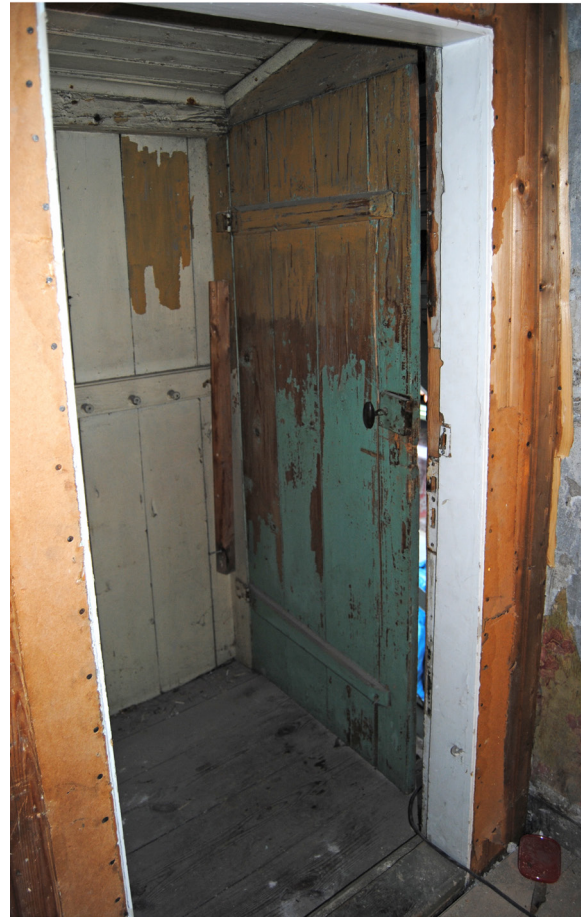
Överst t.h: Farstun. Här syns den ålderdomliga bräddörren som sammanfogas av två naror.

Ytterdörren till övre våningen är en samtida del av den mycket ålderdomliga loftgångliknande farstudelen i två våningar. Farstun är kallställd och klädd med enkla plankor och dörren är utförd av liknande plank som sammanfogats med naror. Den är väsentlig för byggnadens förindustriella karaktär och har höga kulturhistoriska värden både interiört och exteriört. Ett byte av dörren skulle medföra att delar av byggnadens autenticitet och patina skulle gå förlorad. Denna effekt blir ännu kraftigare då stora delar av byggnadens kulturhistoriskt värdefulla delar redan rivs ut. Denna åtgärd bedöms inte som förenlig med plan- och bygglagens krav på varsamhet och förbud mot förvanskning.

- Den loftgångsliknande farstun mot norr är av högt kulturhistoriskt värde som helhet och bör inte förändras. Isolering av farstun skulle innebära förvanskning av den kvarvarande interiören. Vid önskemål om isolerad/tät ytterdörr på övre plan bör denna istället sättas mellan farstu och den huvudsakliga byggnadskroppen.
- Moderna tillägg så som nytt badrum bör i första hand placeras i den nybyggda delen mot norr. Denna del omfattas inte av Plan- och bygglagens förbud mot förvanskning interiört.
- Höga trösklar och interiöra dörrar bör återställas för att reducera de negativa konsekvenserna av de genomföra åtgärderna interiört.
- Tomten är placerad på fornlämning. Alla ingrepp i mark måste föregås att tillstånd från länsstyrelsen.

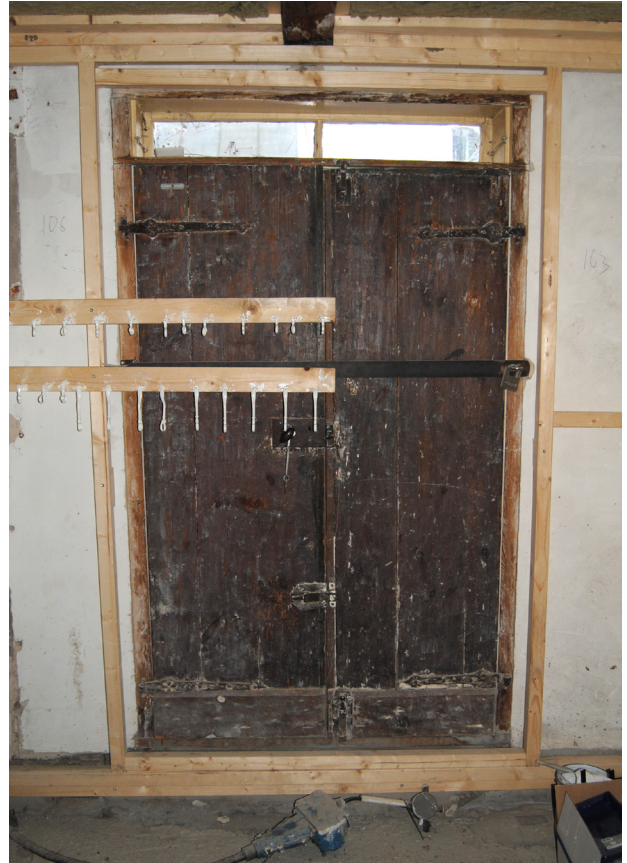
Detta rum utgör idag den huvudsakliga förstugan med pardörr mot Kyrkogatan. Konsekvenserna av åtgärden blir att byggnadens avläsbarhet minskar då rumsfunktionerna förändras. Åtgärden innebär förutom förändrad rumsanvändning att pardörren sätts igen från insidan. Pardörren är troligtvis samtida med byggnaden och av mycket högt kulturhistoriskt värde. Pardörren är en av få kvarvarande kulturhistoriskt värdefulla byggnadsdelar interiört. Att bygga för dörren minskar därmed byggnadens kulturhistoriska värde ytterligare. Denna åtgärd bedöms inte som förenlig med plan- och bygglagens krav på varsamhet och förbud mot förvanskning.

Överst: Pardörren mot kyrkogatan. Interiört är dörren oförändrad och av högt kulturhistoriskt värde.

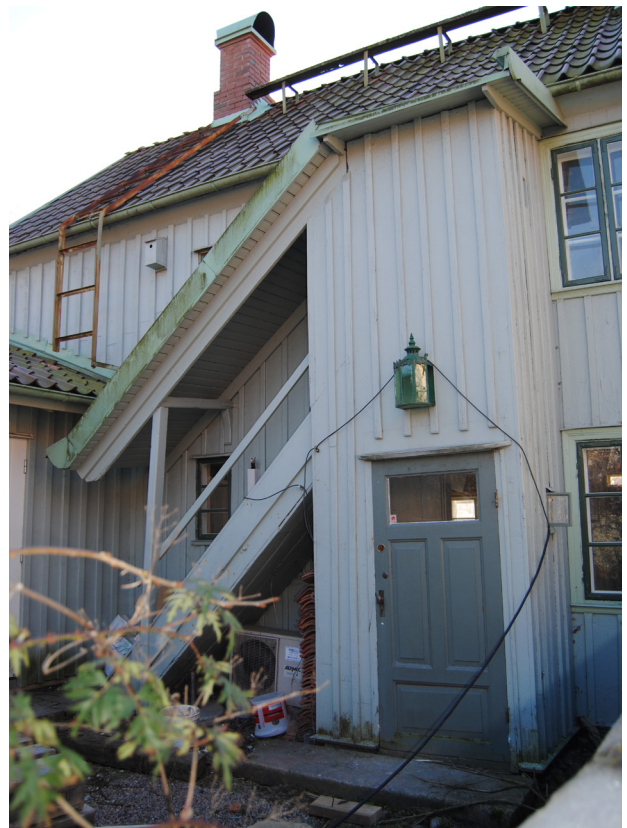
Nederst: Farstun mot norr. Här syns den utanpåliggande trappa med tak.
