# DAGSÅS KYRKA - STYRSYSTEM

Hallands län, Varbergs kommun, Dagsås Socken.

RAPPORT KULTURMILJÖ HALLAND 2019:28

Antikvarisk medverkan 2021.

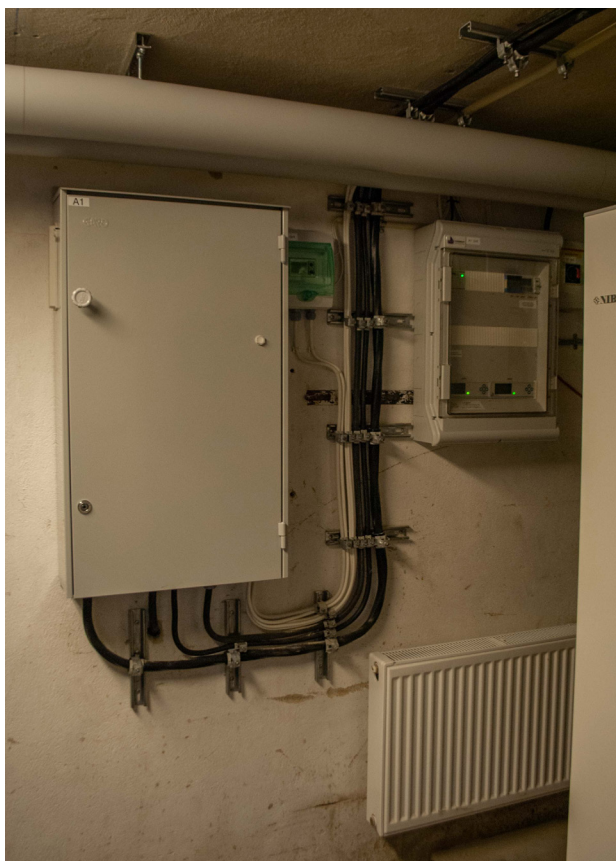
Styrskåpet, till höger i bild, är placerat i pannrummet i källaren.

Styrskåp har placerats i pannrummet i källaren. Ledningsdragning har gjorts längs redan befintliga ledningsdragningar, dolt eller med diskret placering.

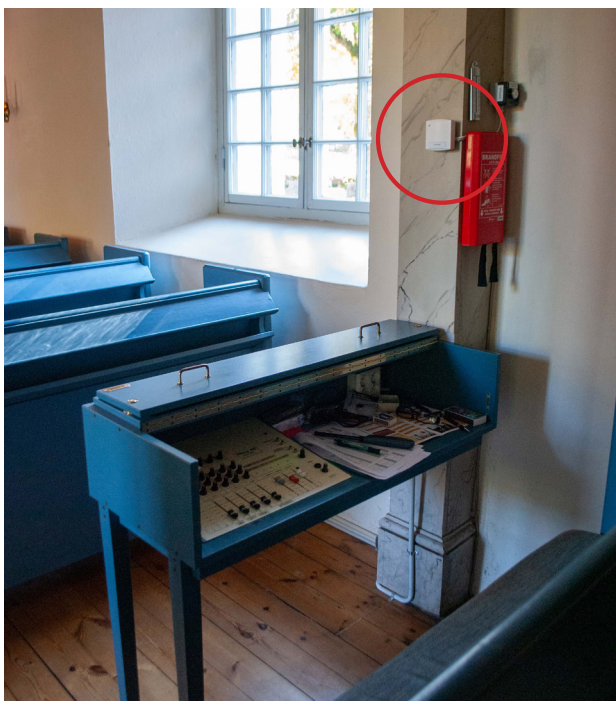
Givaren i bakre delen av kyrkorummet sitter på väggen intill mixerbordet.

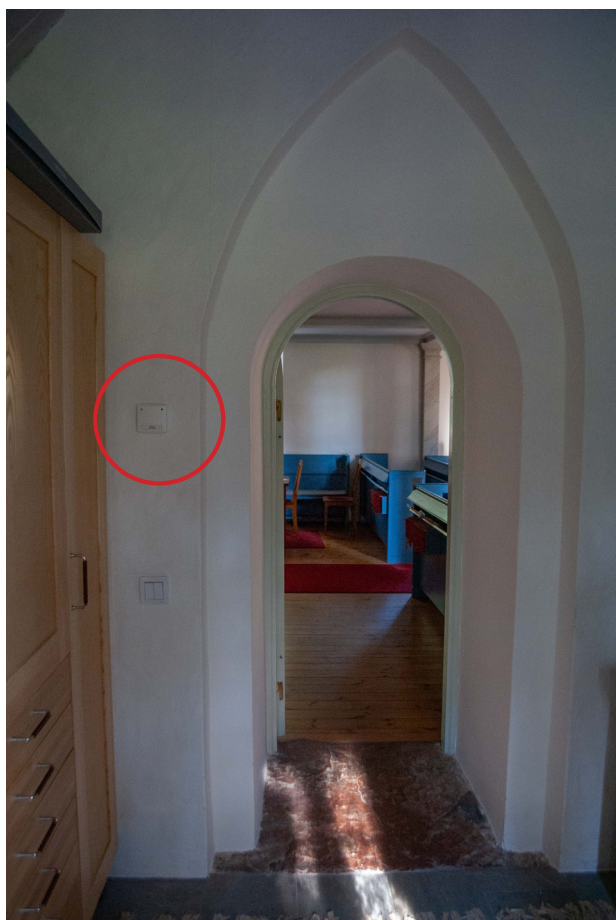
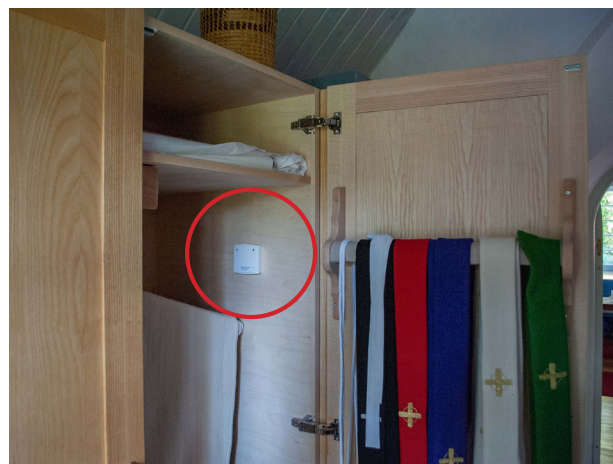
I sakristian sitter en givare vid dörren till kyrkorummet, fotot till vänster, och en sitter inne i ett skåp för textilförvaring, fotot ovan.

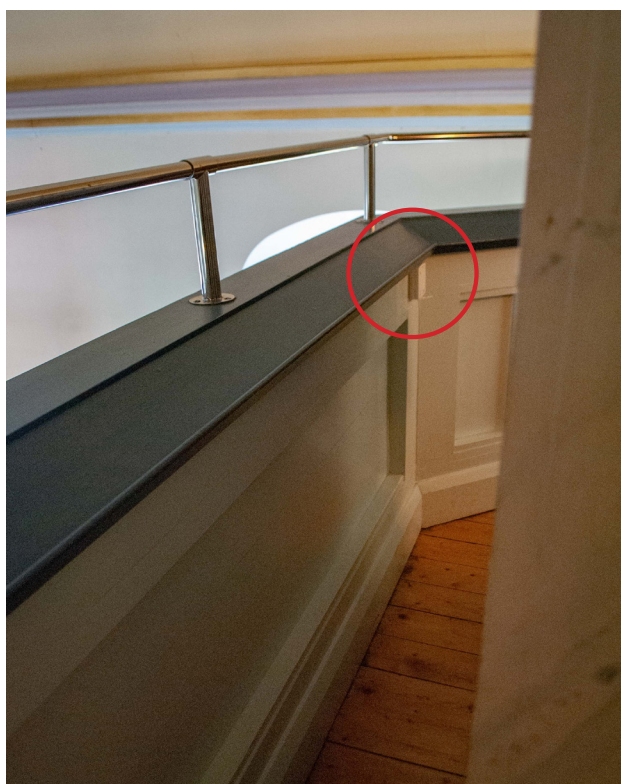
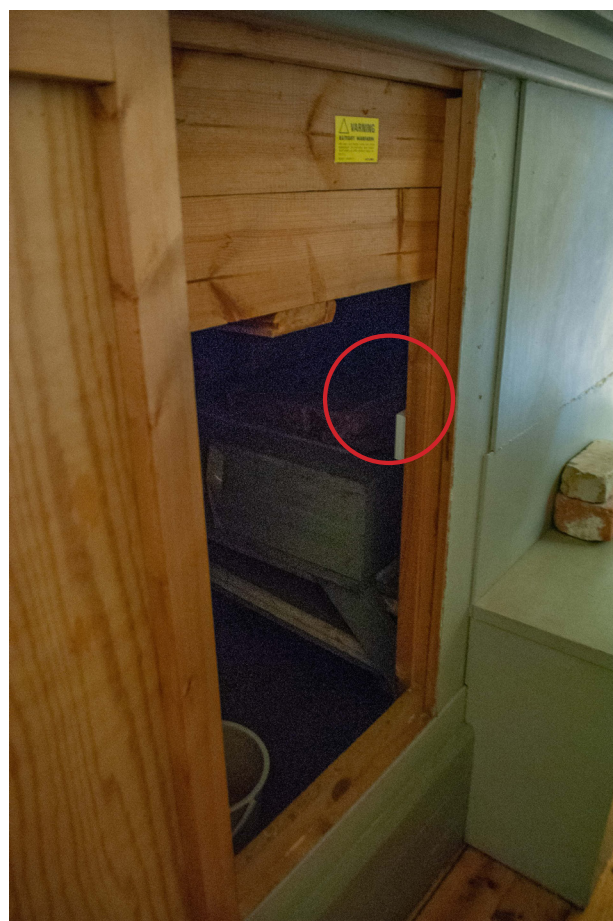
En givare sitter på läktarbarriären, fotot till vänster, och en sitter inne i orgelhuset, fotot ovan.

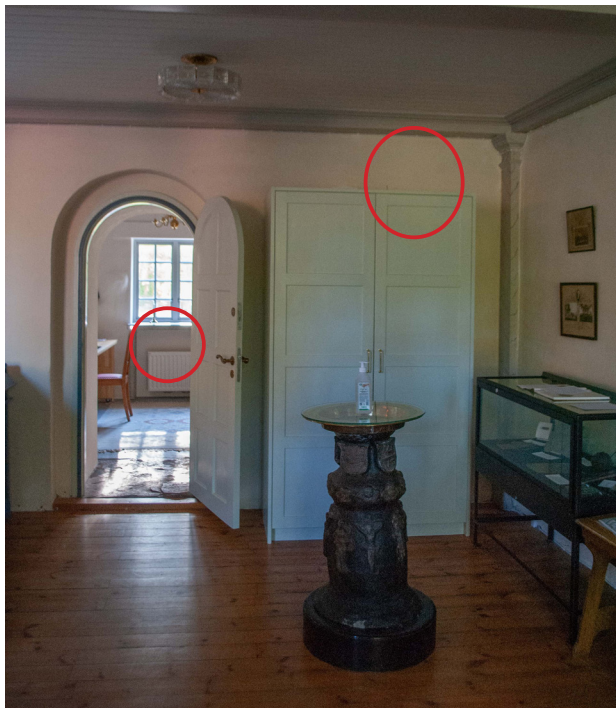
En sändare är placerad på pentryskåpet längst bak i kyrkorummet. En sändare sitter bakom radiatoren inne i sakristian.

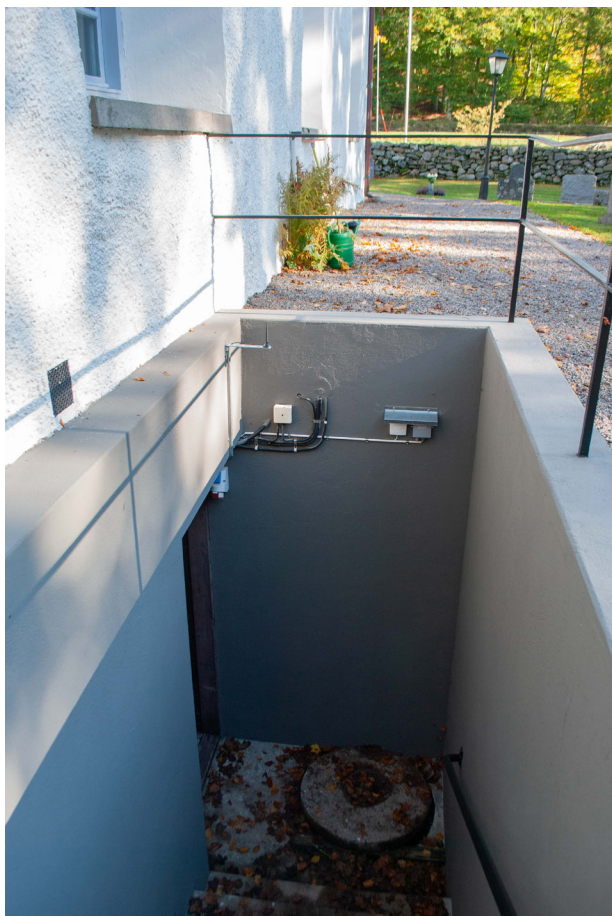
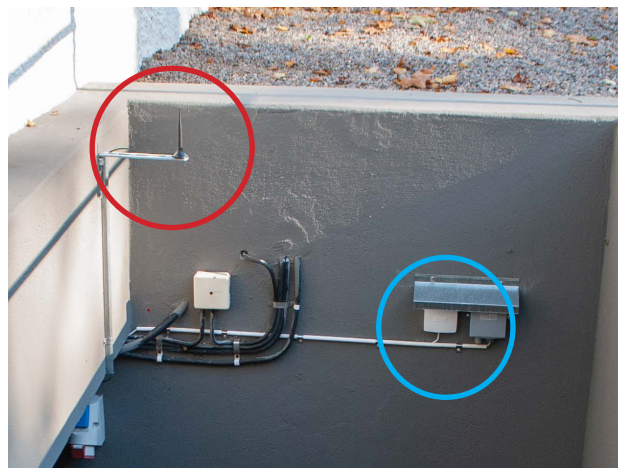
En sändare sitter ovanför dörren till pannrummet i källaren, röd ring. På väggen intill sitter också utomhusgivaren, blå ring.
