# SKUMMESLÖVS KYRKA

## UTVÄNDIG RENOVERING

Laholms kommun, Skummeslövs socken, Skummeslövs kyrka

RAPPORT KULTURMILJÖ HALLAND 2021:03

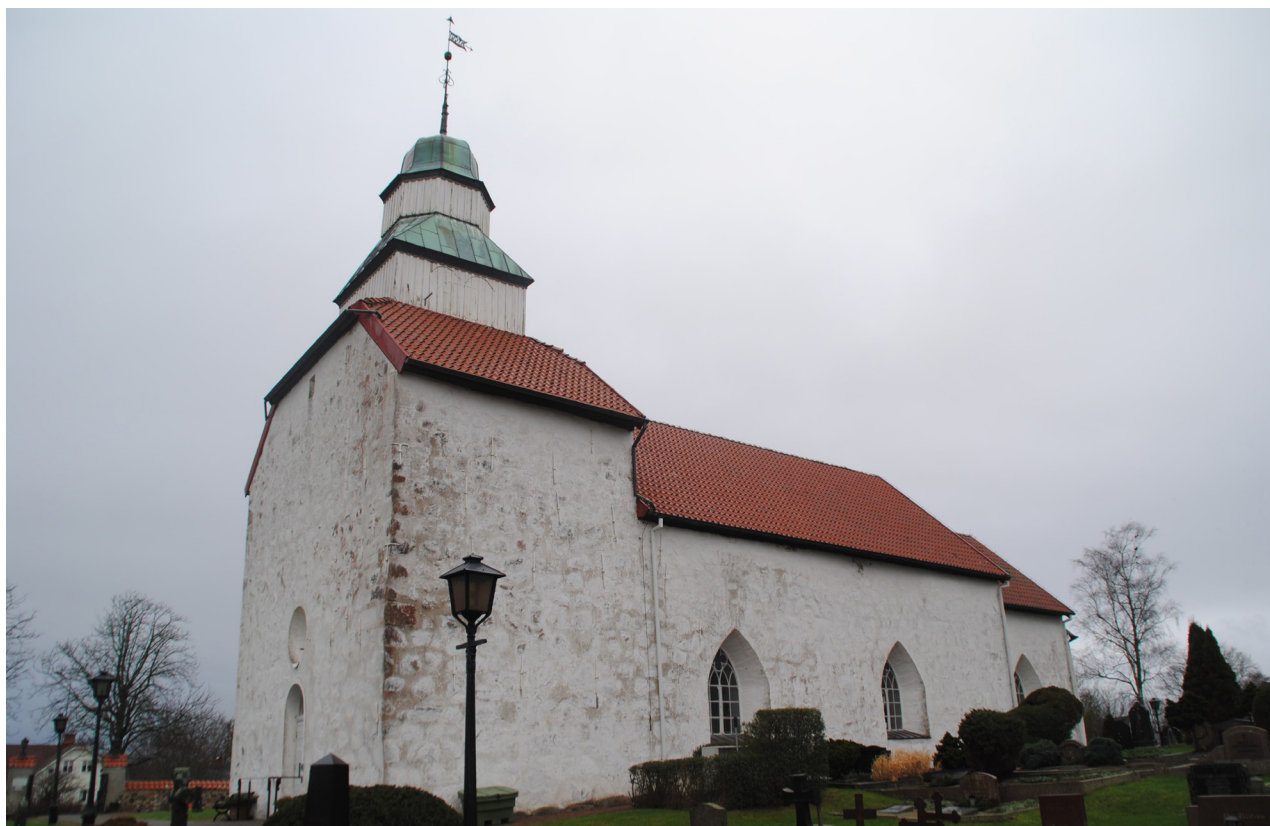
Fasaden på tornets västra och södra sida, samt fasaden på långhusets södra sida var missfärgade av alger.

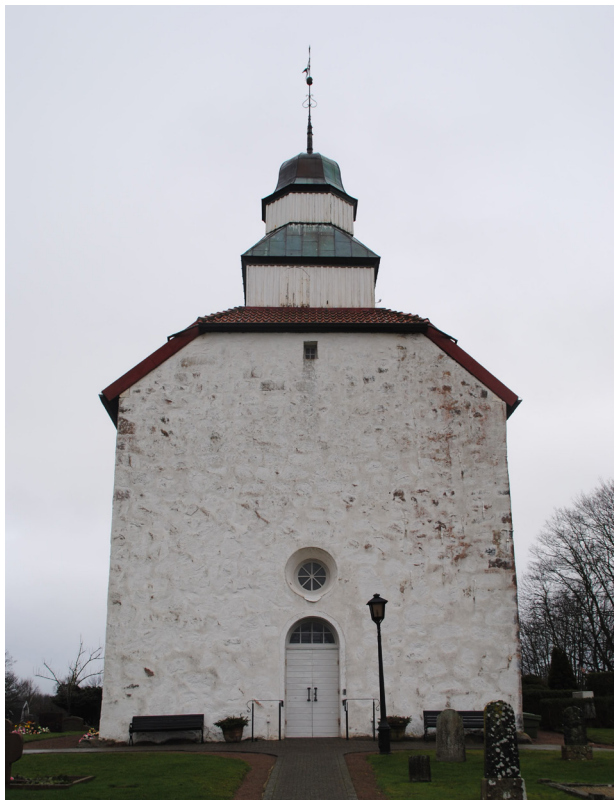
Tornets (ovan) och södersidans (nedan) fasader var mest skadade. De hade skador i form av vittrat färgskikt och påväxt av alger. Ojämnheten i färgskikten blev mycket påtagliga när fasaderna var fuktiga.

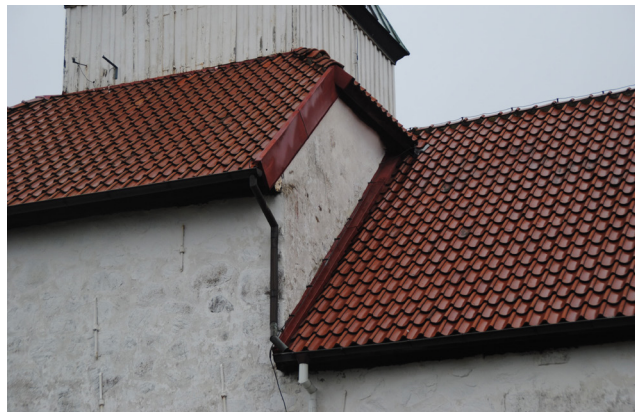
Tegeltaken på torn och långskepp har upprepade gånger skadats vid kraftig blåst.

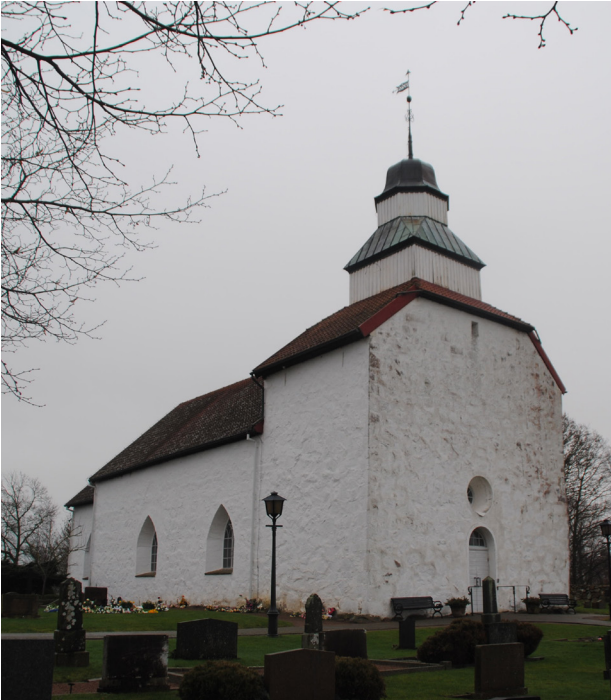
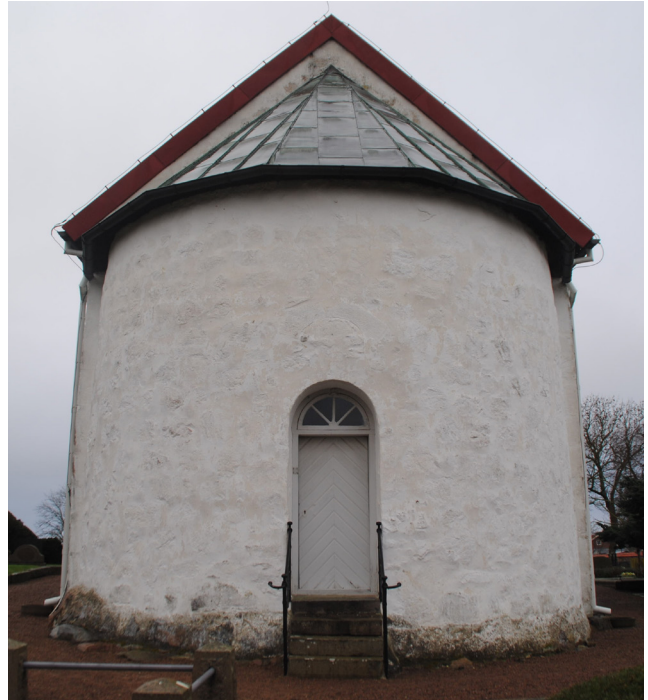
Norra fasaden (ovan) och absiden i öster (ovan till höger) var i bättre skick, men även här fanns missfärgningar på putsen. Nedtill fanns skador och missfärgningar runt hela kyrkan.

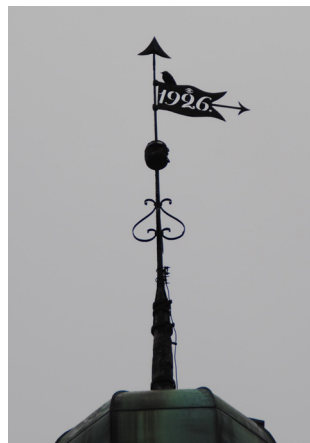
Vimpeln hade rostskador och det var otätt i anslutning till koppartaket.

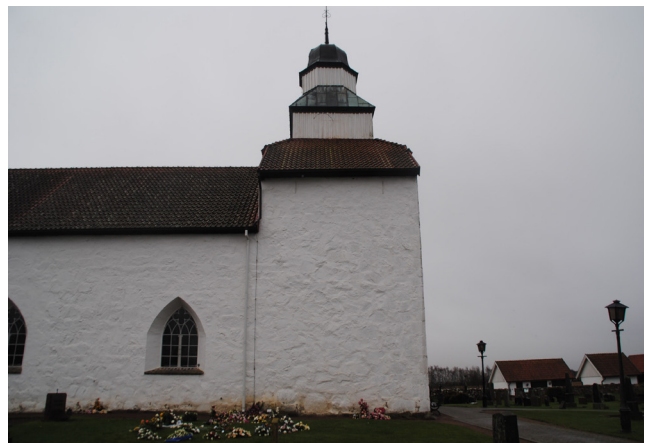
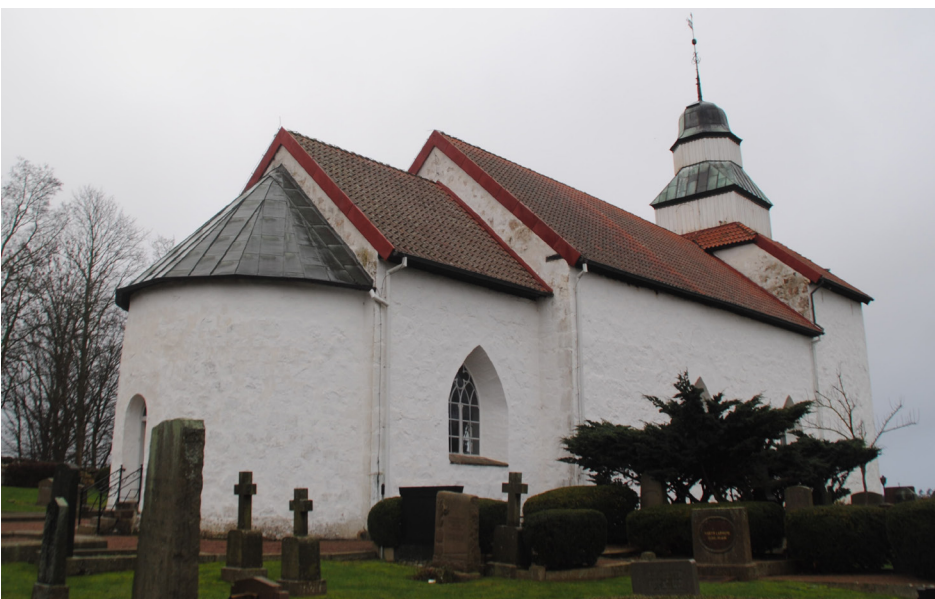
Norra tornfasaden (ovan) och norra fasaden och absiden från nordost. Fasaderna på norra sidan var i bättre skick, men även här var färgskiktet vittrat i ytan. Det fanns mycket skador och missfärgningar på gavelröstena mellan takfallen.

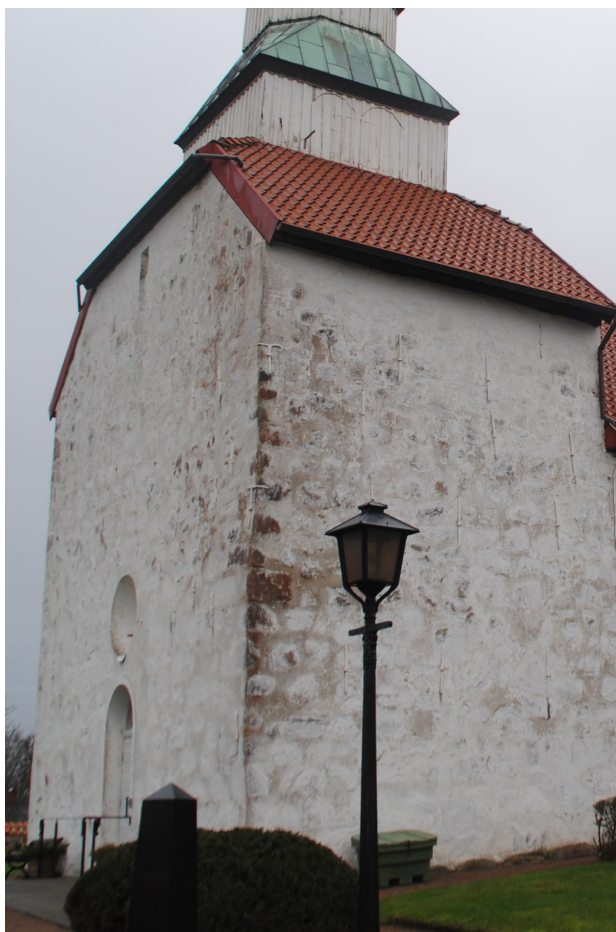
Tornets västra och södra sida hade mest skador, med algpåväxt, missfärgningar och vittrat färgskikt.

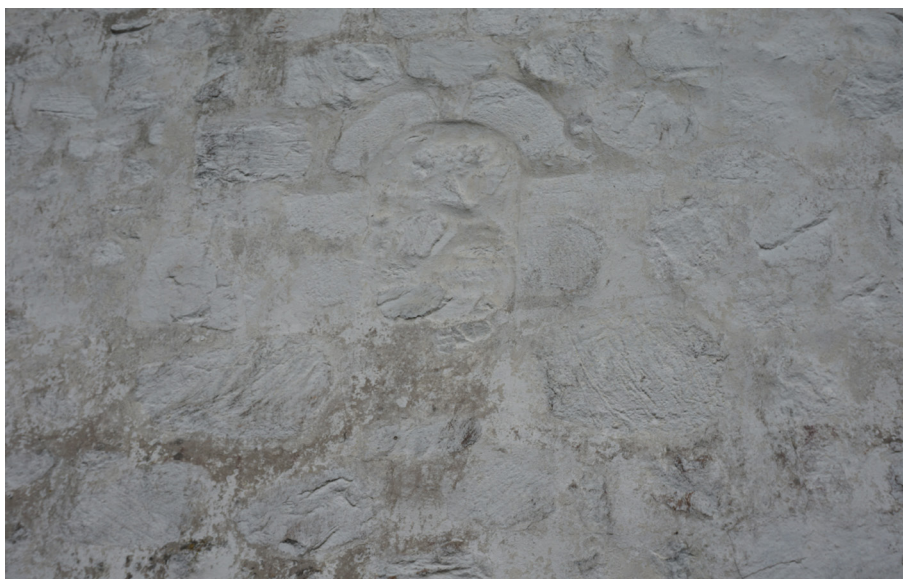
Genom att fasaden inte har en täckande puts syns historiska spår tydligt på fasaden. Här syns den fina valvbågen till ett medeltida fönster på långhusets södra sida. Fasadens färgskikt är vittrat och missfärgat.

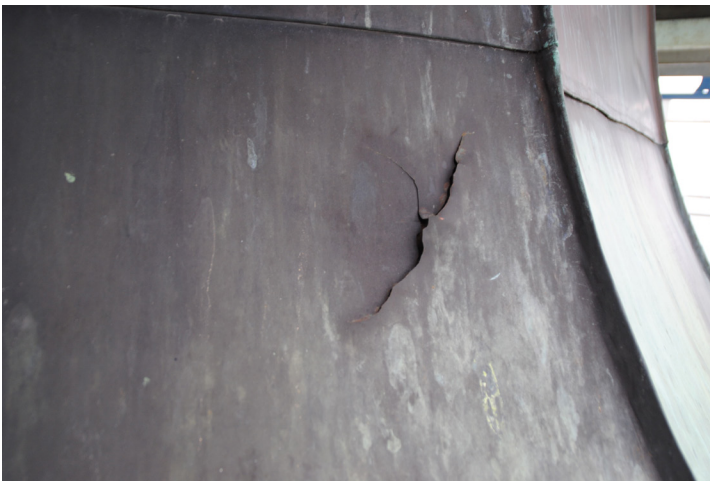
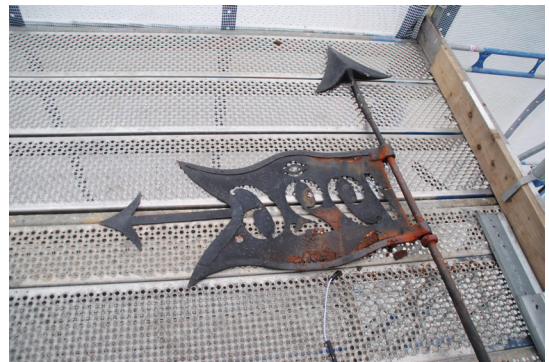
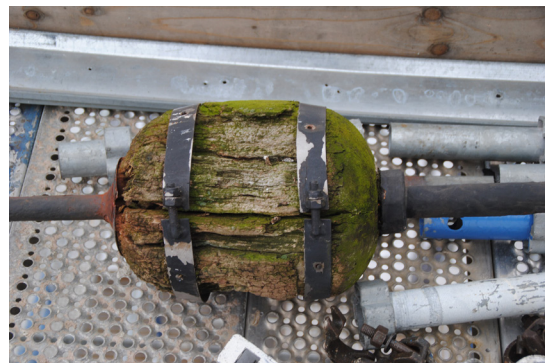
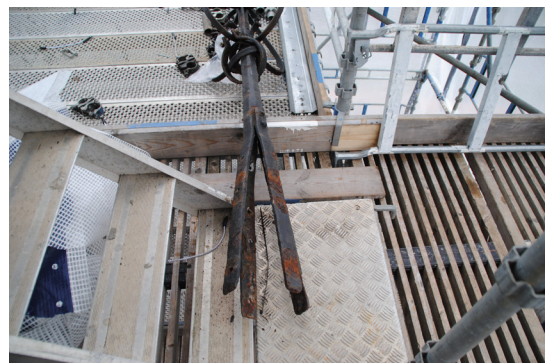
Det övre torntaket hade en del skador på kopparplåtarna. Dessa var troligen orsakade att huven var täckt med plåtar med stort format.

Nedan: Järnspiran i toppen på tornet hade rostskador och kulen var rötskadad. Infästningen på hjärtstocken var kort, vilket har gjort att det har blivit stora rörelser vid kraftig blåst.

Hjärtstocken var inklädd med blyplåt. Anslutningen var inte tät.

Järnspiran hade rostskador och har fått renoveras. På järnspiran var vimpeln och kulan i mycket dåligt skick och fick nytillverkas. Den befintliga vimpeln och kulan har sparats. Spirans förankring i hjärtstocken har förlängts. Den var ganska kort i förhållande till spirans höjd. Plåttäckning med blyplåt har utförts mellan spiran av järn och kopparplåten.

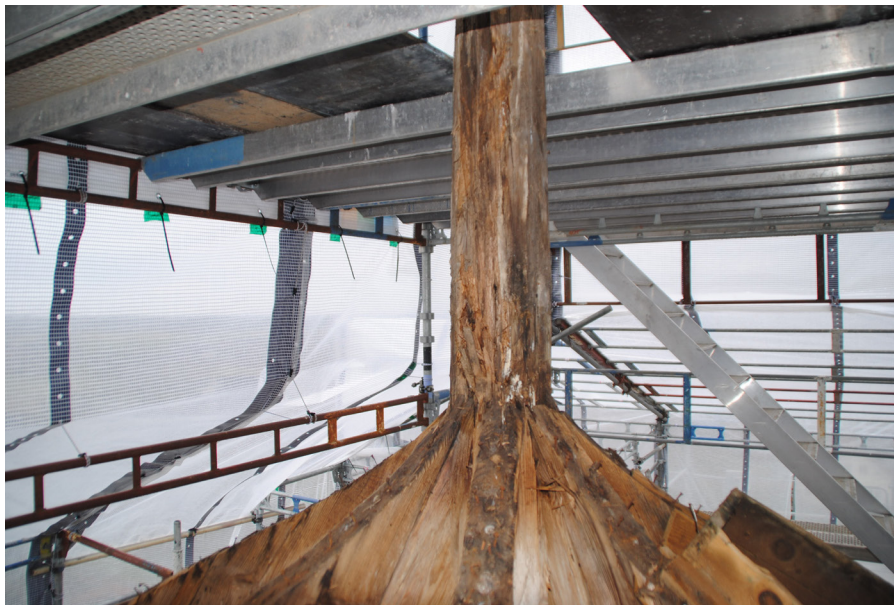
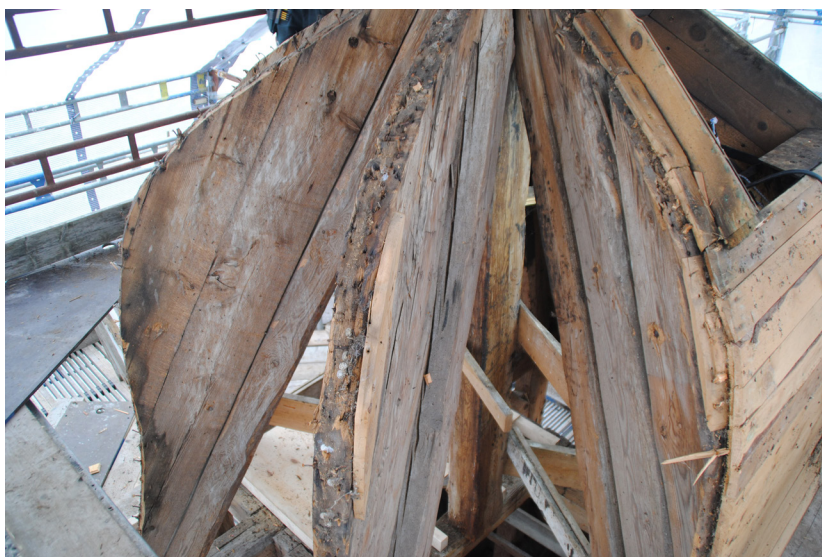
Vid inspektion invändigt hade skador upptäckt på hjärtstocken. När koppartaket och undertak tagits bort kunde man se att det fanns skador på hjärtstocken och på bjälken som bär upp hjärtstocken. Mindre skador fanns på bjälkar runt omkring bjälken under hjärtstocken (se nedan) och vid taksparrarnas anslutning till hjärtstocken (till vänster).

Ovan: Rötskada på hjärtstocken.

Till vänster: För att skapa kupolformen har bjälkarna byggts på. Konstruktionen för kupolen hade endast mindre skador i toppen.

Ovan: Hjärtstocken har bytts ut. Den har gjorts något tjockare än den gamla för att bättre få ihop konstruktionen i toppen av takkupolen. Även bjälken som hjärtstocken står på har bytts. En av tvärbjälkarna hade en mindre rötskada som högs bort och ersattes med friskt virke och förstärktes med två järnband.

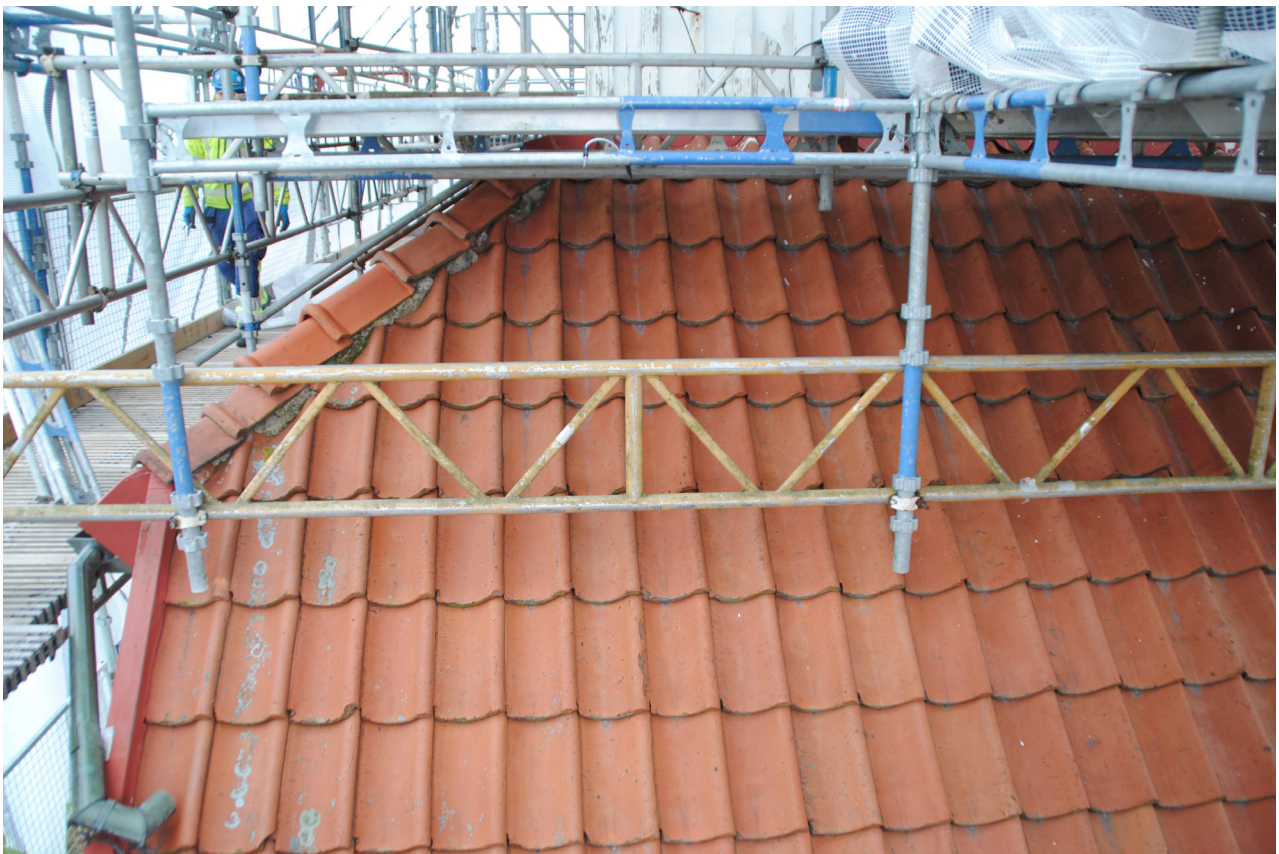
Tegeltaket på tornet var i behov av omtäckning. Skador vid takfoten syntes invändigt och vid kraftig blåst har det varit problem med att takpannor har rubbats ur sitt läge på södersidan.

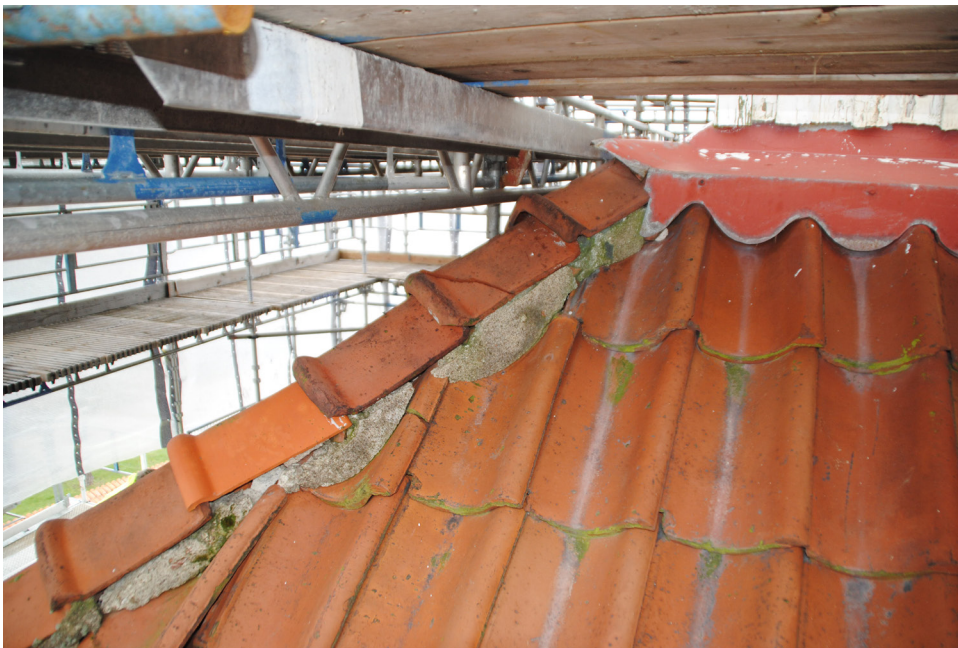
Sidonockarna på tegeltaket var satta i bruk. Det fanns nockpannor som var spruckna och som var lösa.

Sidonockarna var tidigare murade men har nu skruvats fast med nockband som tätning under.

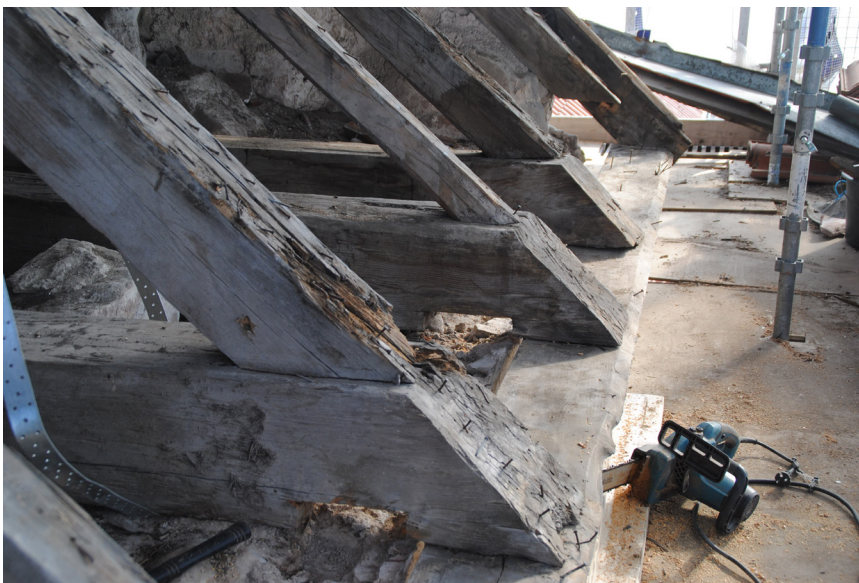
I takfoten på södra sidan var hela yttre remstycket rötskadat. Det fanns även rötskador på de yttre bjälkarna och på takstolarna.

På södra takfallet fanns omfattande rötskador i remstycket. Remstycket har bytts helt till nytt i kärnvirke. Det fick bytas i delar som skarvats ihop. Knutpunkterna för taksparrarna har återställts. Två korta bindbjälkar vid takfot mot gavlar (väster och öster) har bytts helt och skador i anslutande sparrar har huggits bort och nya bitar fällts in. Anslutande delar har behandlats med boracol i förebyggande syfte. Där takbotten rivits har ny takpanel lagts. Takbotten har täckts med ny underlagspapp, Elastoflex YEP 2500. Ny ströläkt med matten 25 x 50 och ny bärläkt, kvinta 45 x 45 har monterats med mått som stämmer för de befintliga takpannorna.

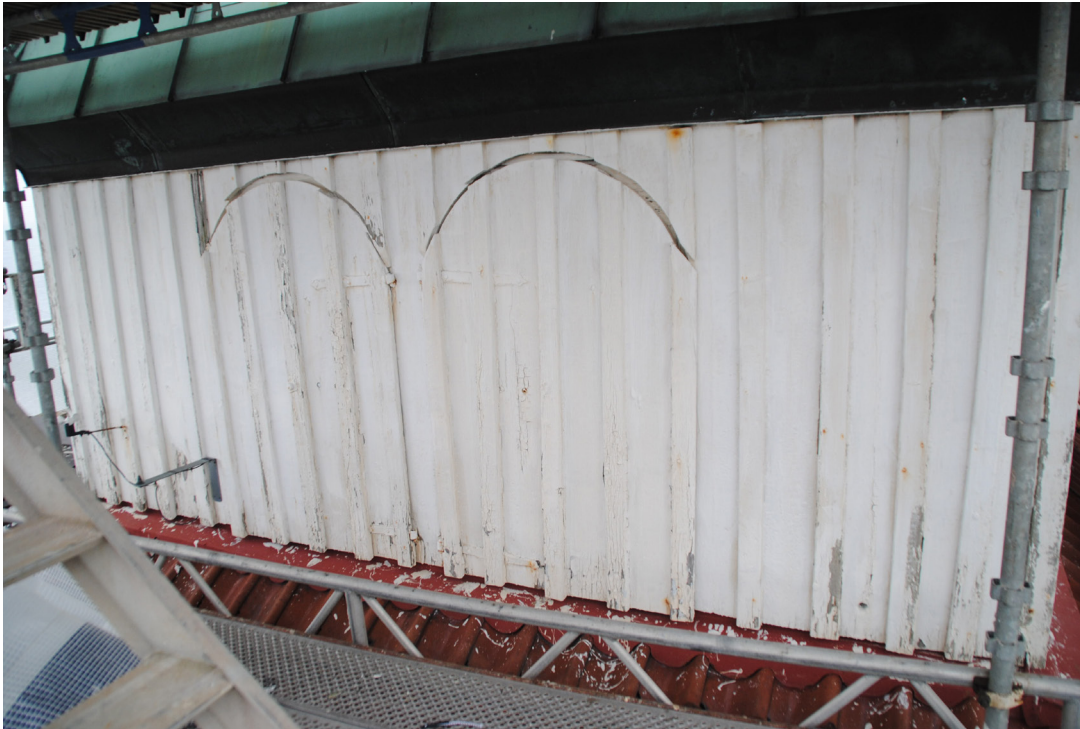
Tornväggarna av trä hade en del rötskador och var i behov av ommålning.

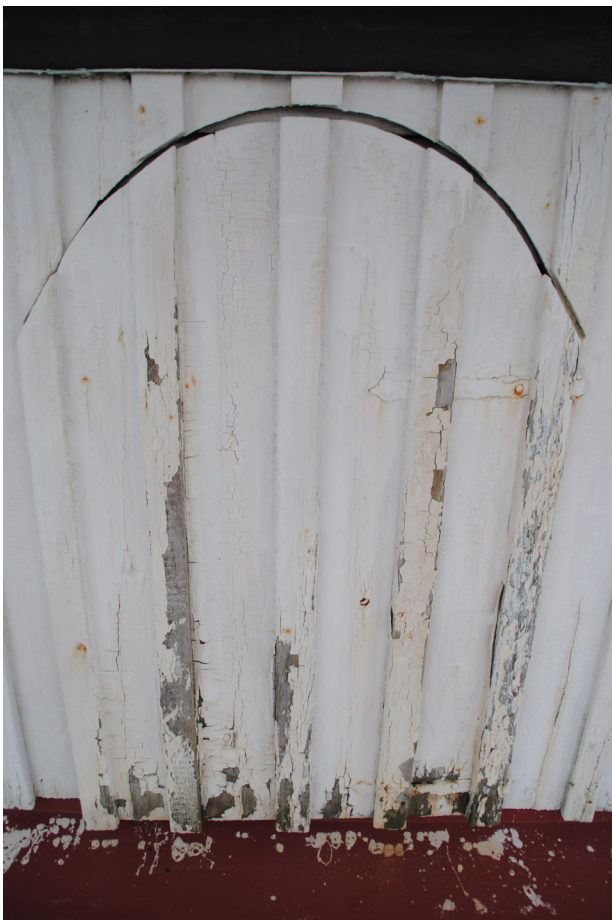
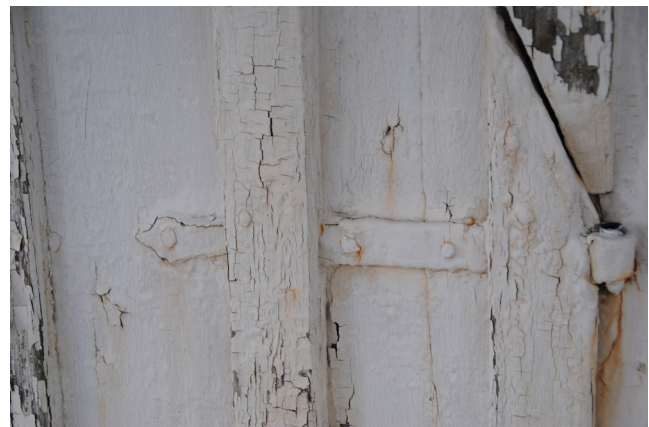
Gångjärn och beslag på tornluckorna är ålderdomliga och var i behov av rostskyddsbehandling och ommålning.

Tornluckorna var i behov av ommålning.

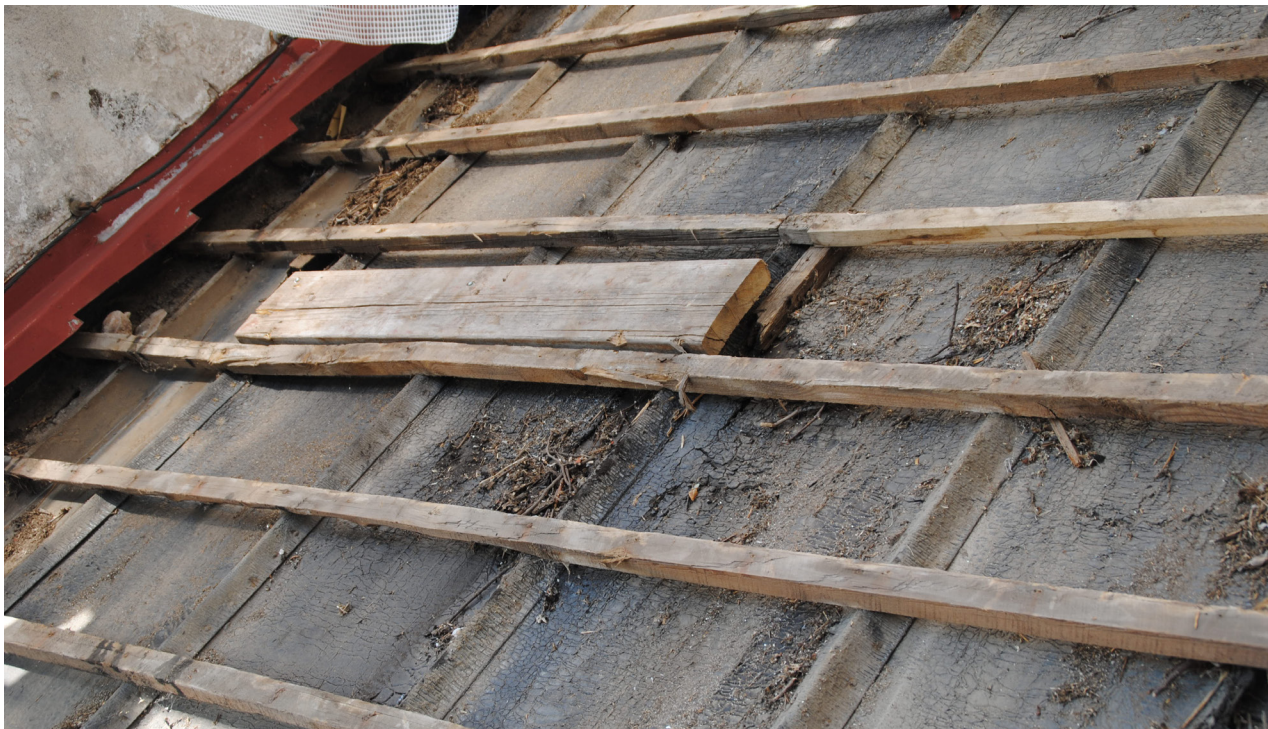
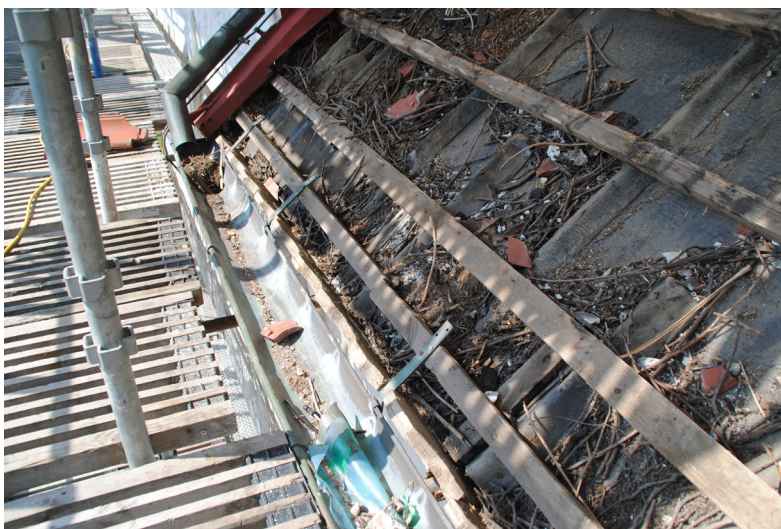
På södra sidan på långhustaket fanns flera skador på undertaket. Både takpappen och underpanelen var skadade. Vid ett flertal tillfällen har takpannor blåst av på södersidan vid hård blåst.

Det fanns en hel del skräp som samlats under takpannorna.

På långhustaket har de befintliga takpannorna tagit ned försiktigt för återanvändning. Lagning av undertaket har skett med slätspont gran 28x120. Lagningar behövdes på södra takfallet, största ytorna var nere vid takfoten och mitt på taket. Ny underlagspapp har lagts ovanpå undertaket, Elastoflex YEP 2500. Norra takfallet har varit omlagt senare än södra. Här har lagningar gjorts med spontad panel. Takpappen med klisterkant låg bra på panelen och därför fick denna ligga kvar under ny takpapp. Ny ströläkt med måtten 25 x 50 och ny bärläkt, kvinta 45 x 45 har monterats med mått som stämmer för de befintliga takpannorna. Det visade sig att takbotten var spikad så att alla skarvar hamnade på samma takstol. (Så ser det ofta ut på äldre kyrktak.) Då detta ökar den belastning taket har på kyrkan, spikades den nya bärläkten så att skarvarna förskjuts och inte hamnar i närheten av de takstolar där panelen är skarvad. Det finns även en del svackor

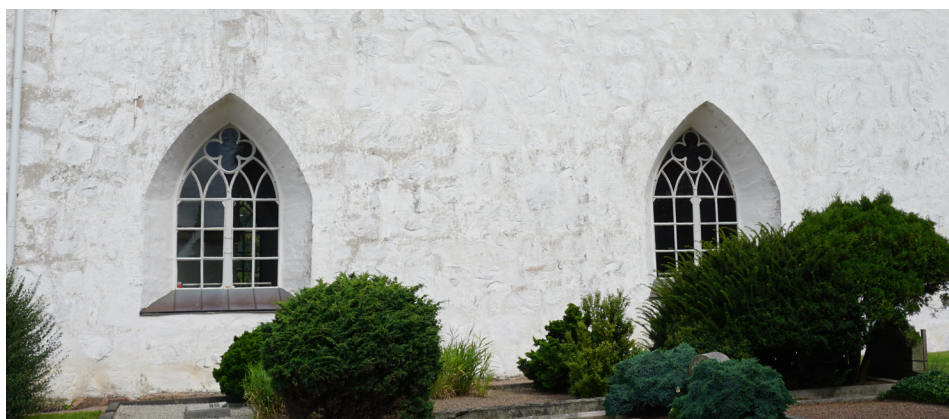
Kyrkans fönster hade en del rostskador och kitt som satt dåligt.

Järnfönstren har rengjorts genom uppskrapning och avlägsning av all lös färg, samt stålborstning för att få bort all rost. Ytorna har tvättats innan ommålning. Alla metallytor har behandlats med två strykningar med rostskyddsgrundfärg. Järnfönstren har kittats med linoljebaserat kitt vid behov och framförallt har kittning mellan spröjs och glas varit viktig i nederkanten så att vatten inte blir stående mellan metall och glas. Hela fönstren har färdigstrukits med rostskyddstäckfärg.

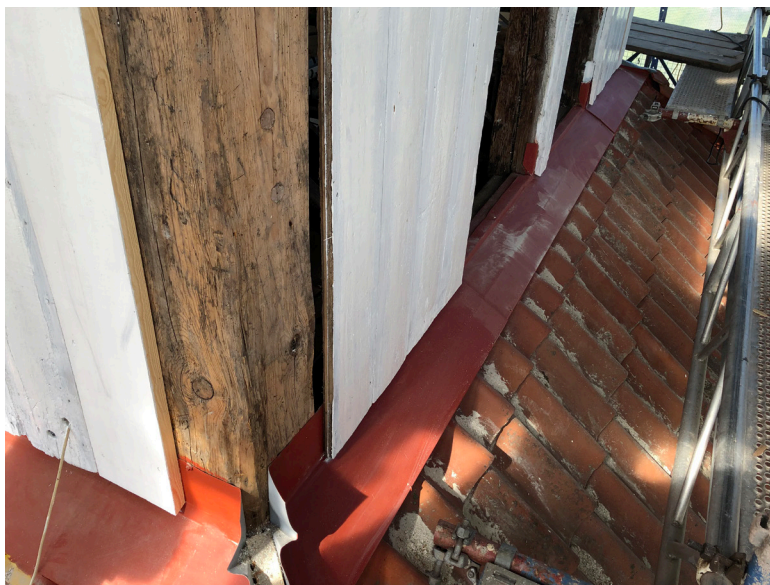
Ovan: Panelen på har rivits på de nedre tornväggarna av trä. När panelen revs upptäcktes att det fanns en hel del rötskador.

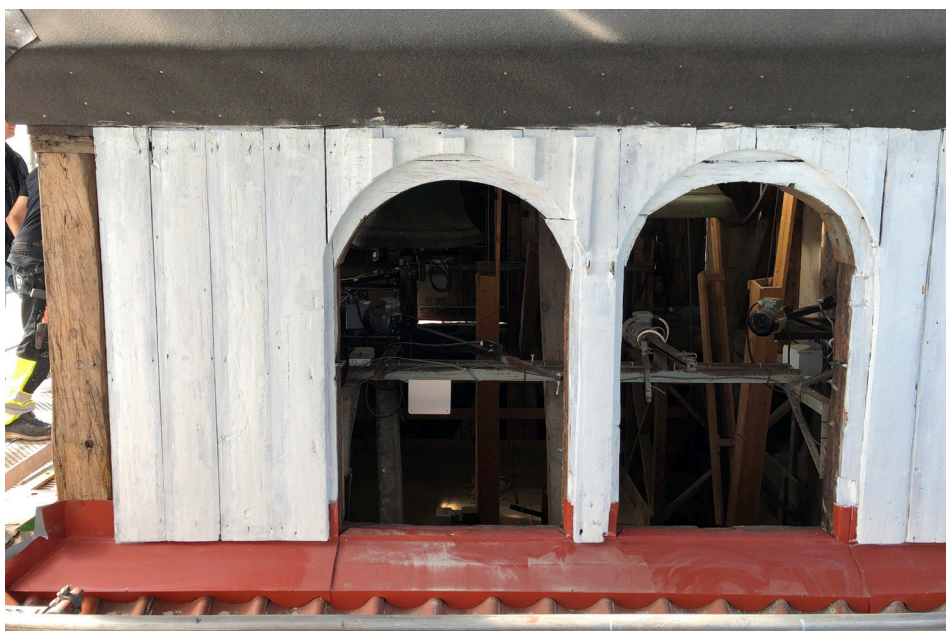
Delar av den gamla väggpanelen har sparats, men mot söder och väster var stora delar den gamla panelen rötskadad och fick bytas ut.
