SOCIETETSHUSET I VARBERG

Varbergs stad och kommun.

RAPPORT KULTURMILJÖ HALLAND 2021:31

Antikvarisk medverkan och sakkunnig i kulturvärden.

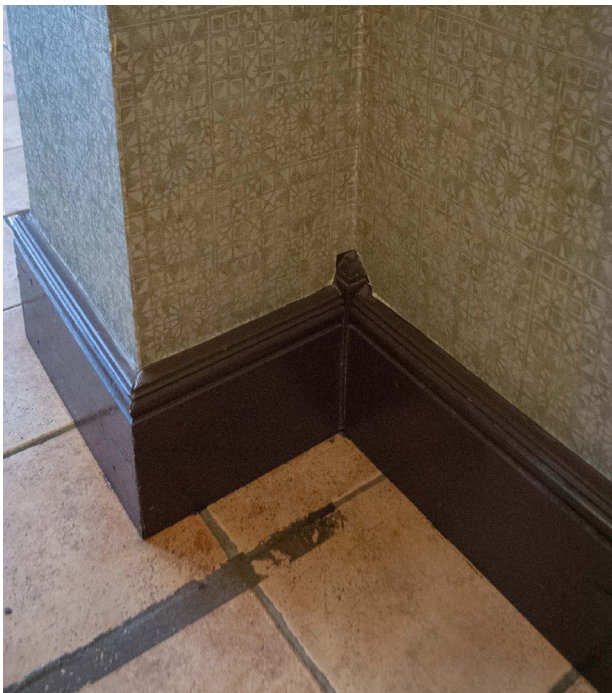
Golvsocklarna är troligen det äldsta inslaget i dessa utrymmen.

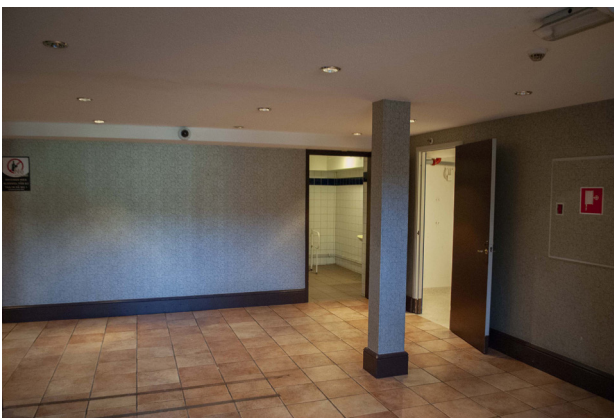
Foajén med dörr till HWC till vänster samt till en städskrubba till höger.

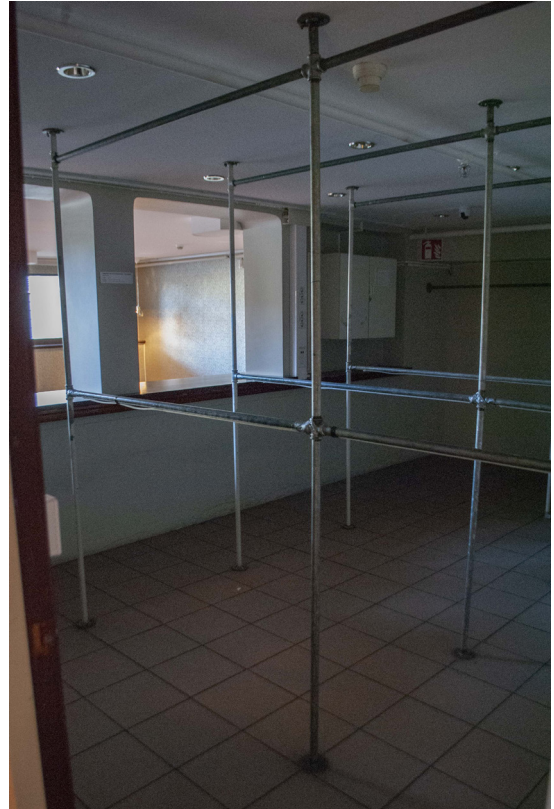
Den inre öppningen vid garderobsdisken har murats igen.

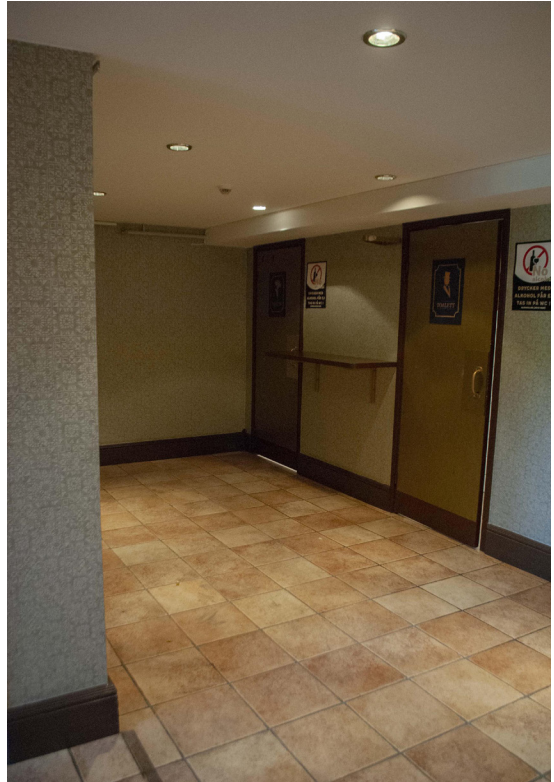
Dörrarna till dam- och herrtoaletten låg i en undanskymd nisch bakom garderoben.

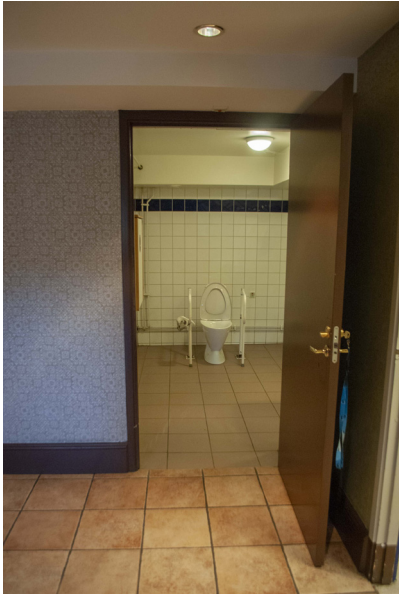
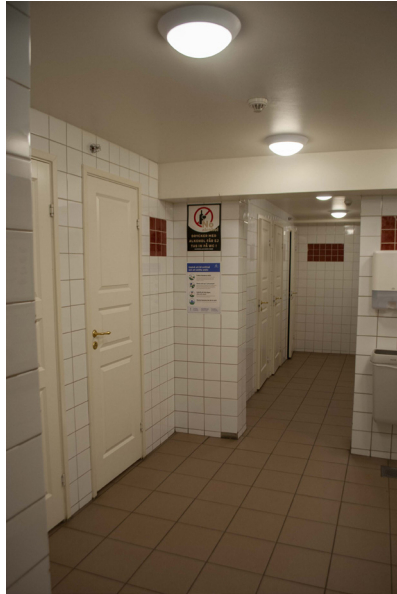
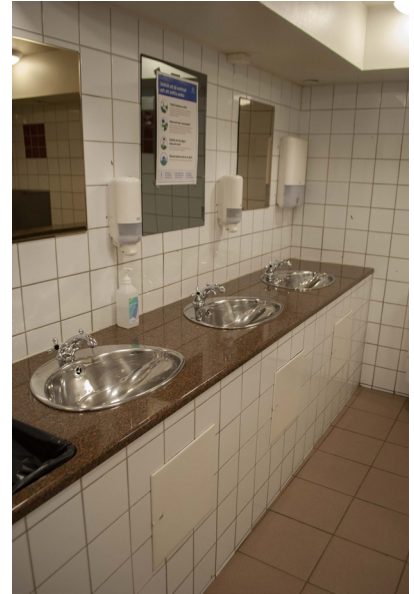
Toalettterna innan ändringarna utfördes. Till vänster: HWC. Mitten: Damtoalettterna. Till höger: handfaten på herrtoaletten.

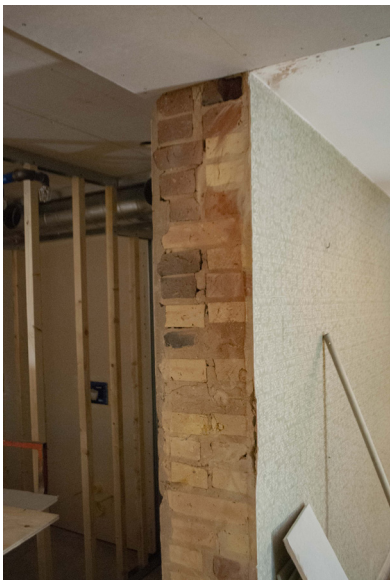
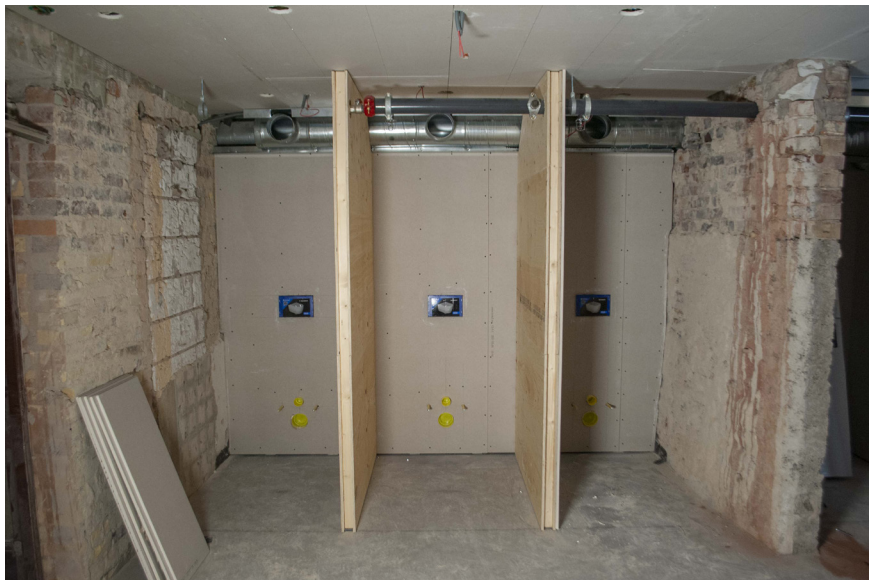
Några öppningar har gjorts i mellanväggar murade av tegel. Nya mellanväggar mellan toalettbasen har reglats upp och gipsats.

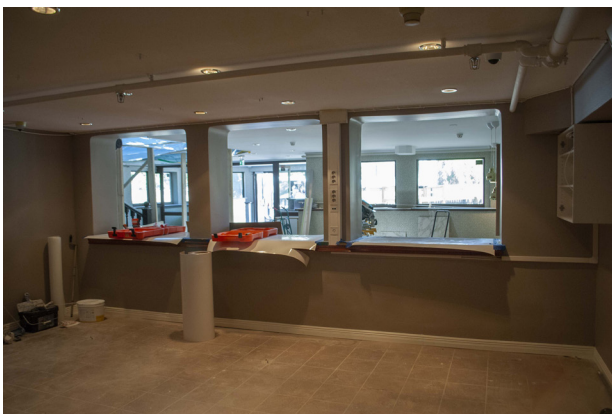
Den inre sektionen vid garderobsdiskens har återställts. Väggarne inne i garderoben har målats.

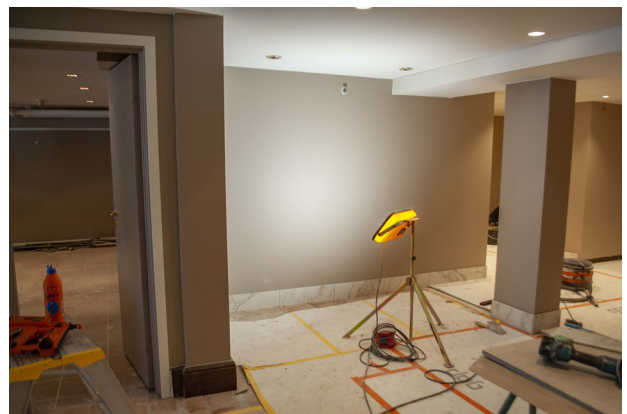
Mellanväggen mellan garderoben och foajén har flyttats så att det undanskymda utrymmet minskats.

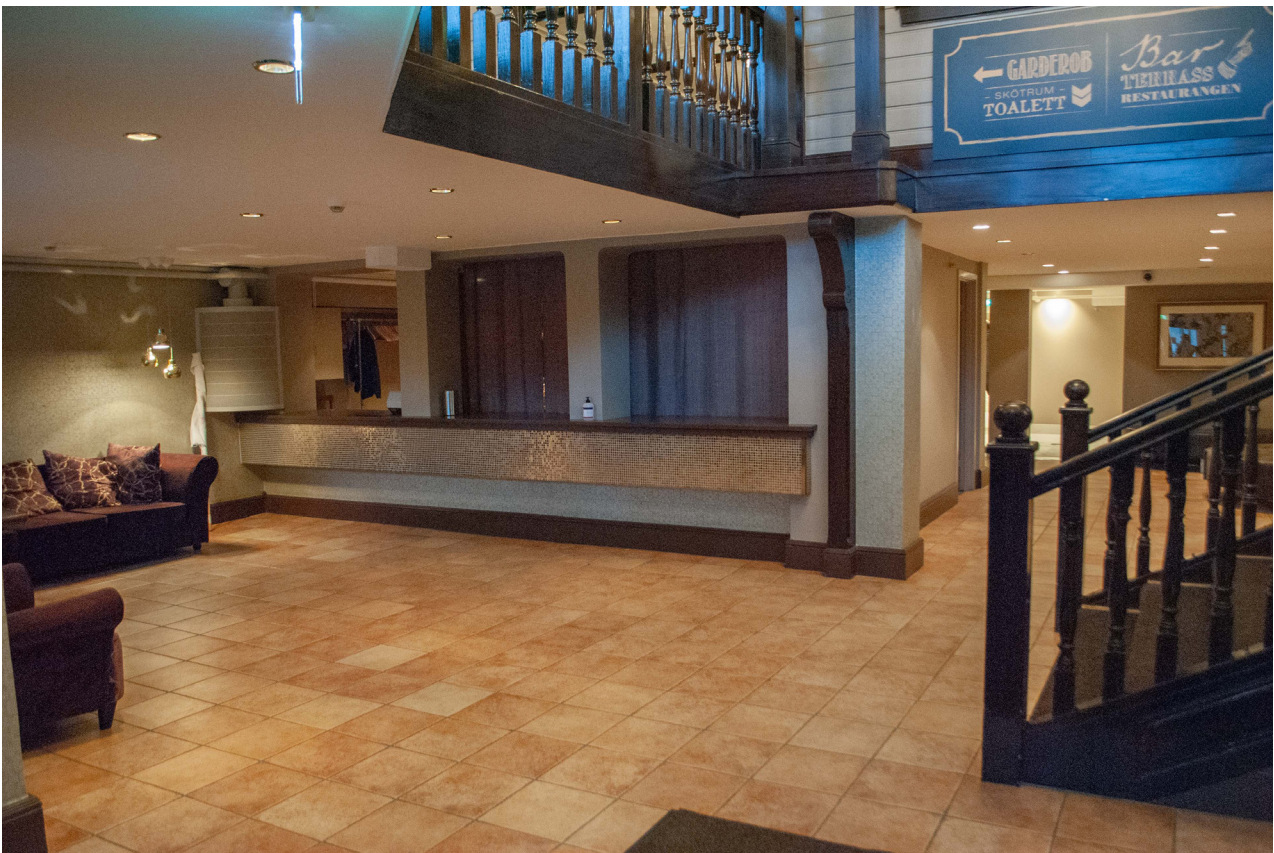
Garderoben efter ändringen. I bakgrunden syns den nya öppningen till toaletterna.

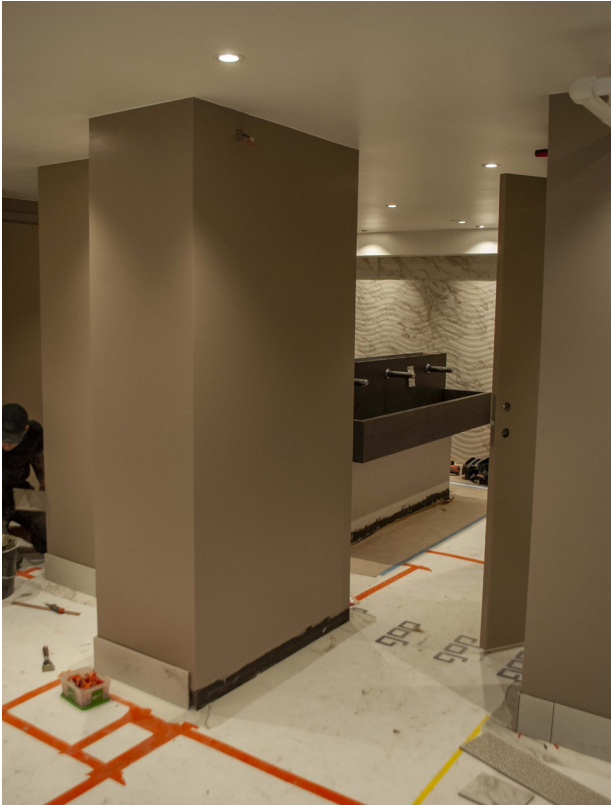
Vissa mellanväggar har sparats men med nya öppningar för att skapa ett öppet utrymme för de gemensamma toaletterna.

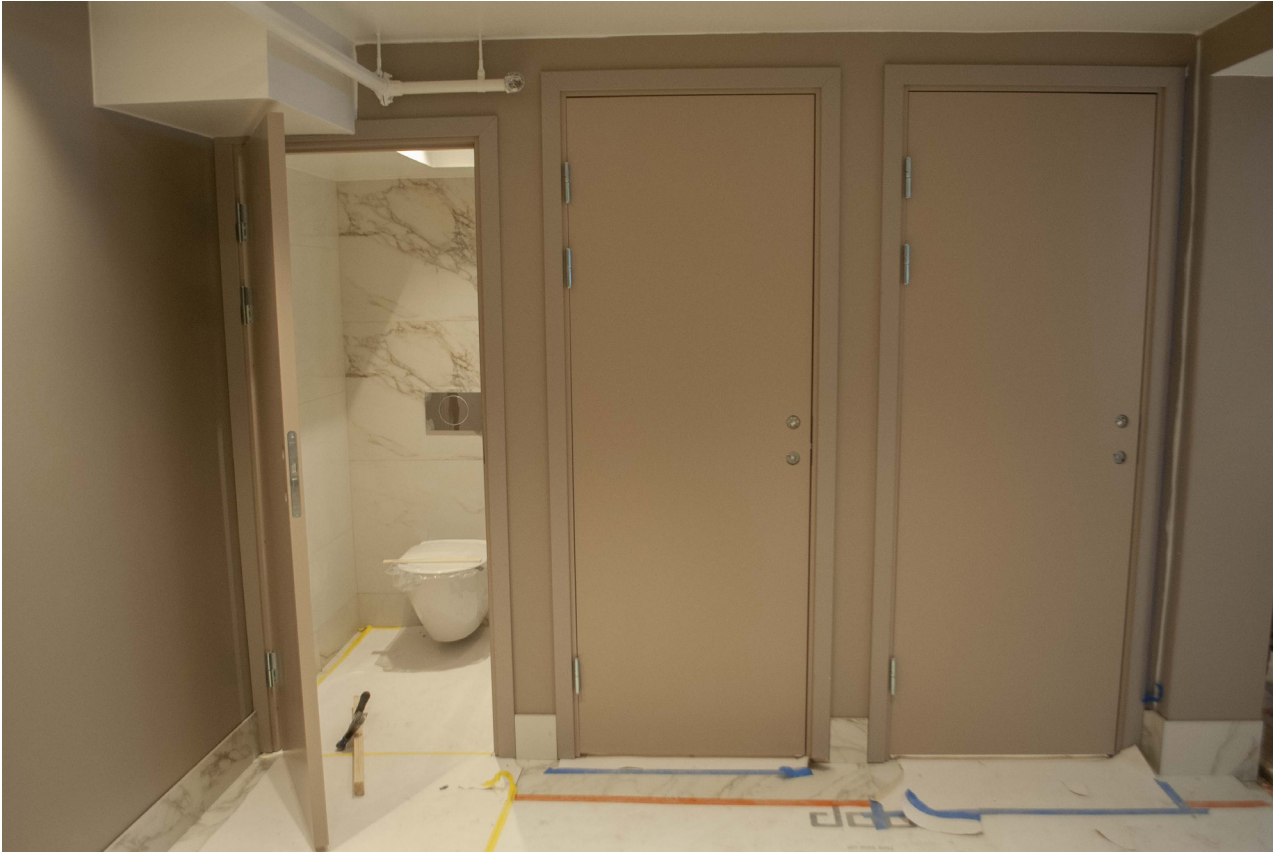
WC- båsen har fondvägg av vit marmor, sidoväggar av vita klinkers. Övriga väggar och dörrar är målade i dämpade, ljus bruna kulörer.

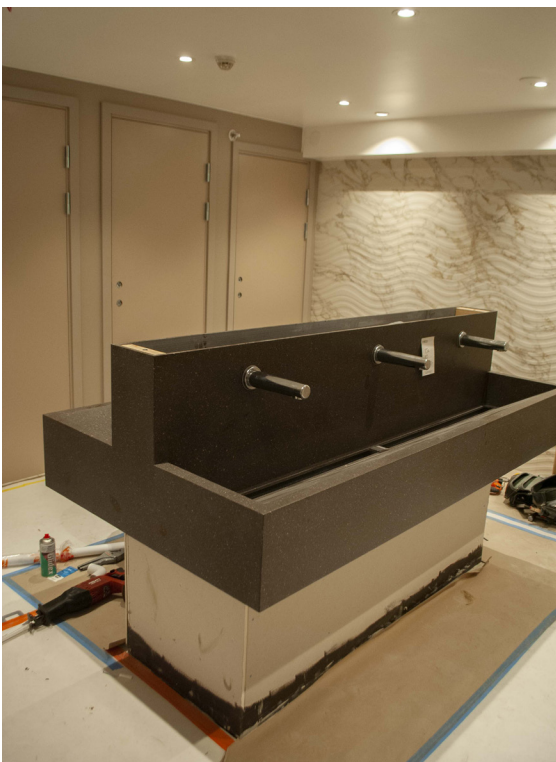
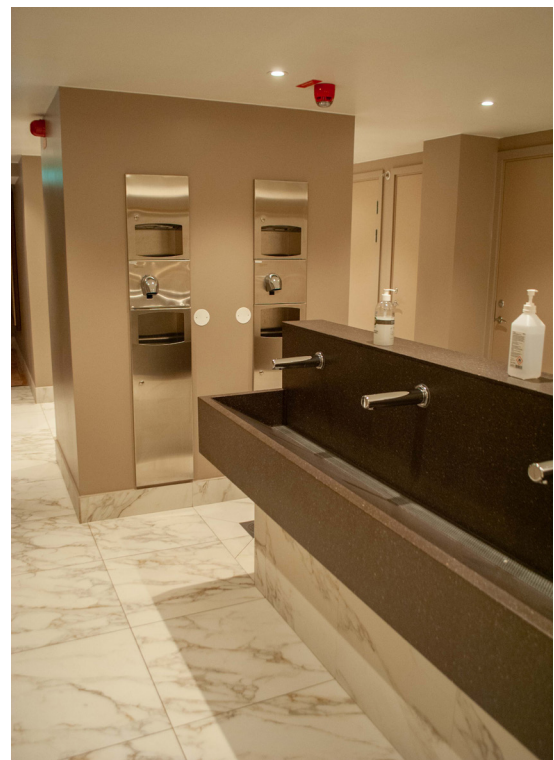
Väggen mellan de inre toaletterummen har tagits ned. I det öppna utrymmet har handfaten placerats. Fondvägen har försetts med kakel av vit marmor med vågmönster i relief.

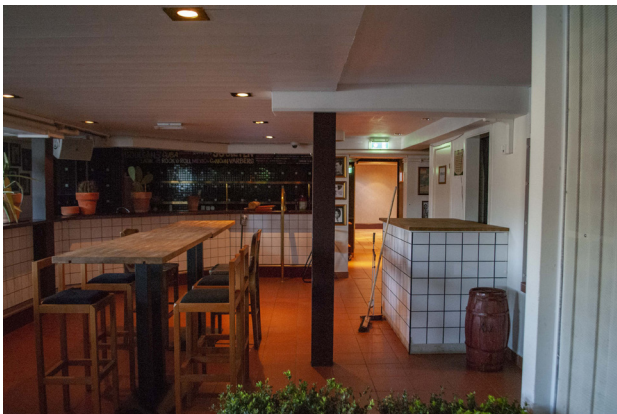
Det blev ingen påtaglig skillnad innan (bilden ovan) och efter (bilden nedan) det att utrymningsdörren ändrats mellan Bodegan och foajén.

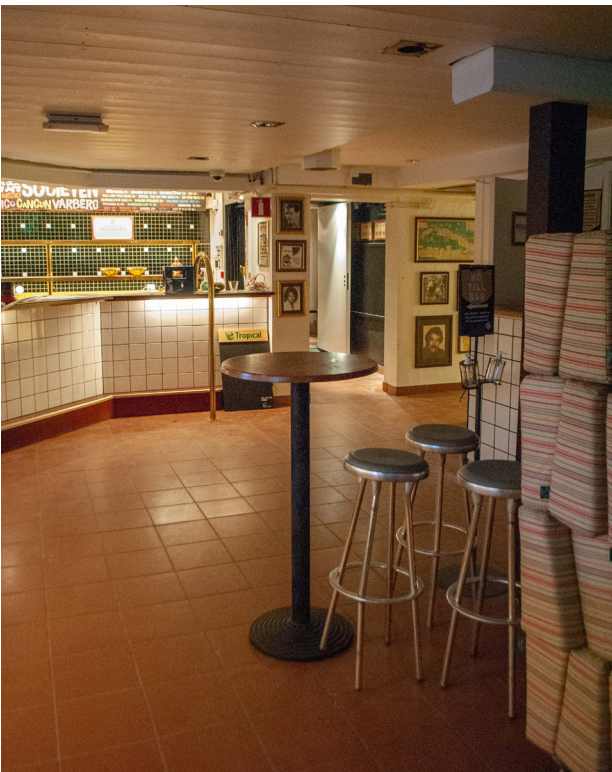
Den nya utrymningsdörren sedd från foajén. Arbetena var inte helt färdigställda vid besiktningen.

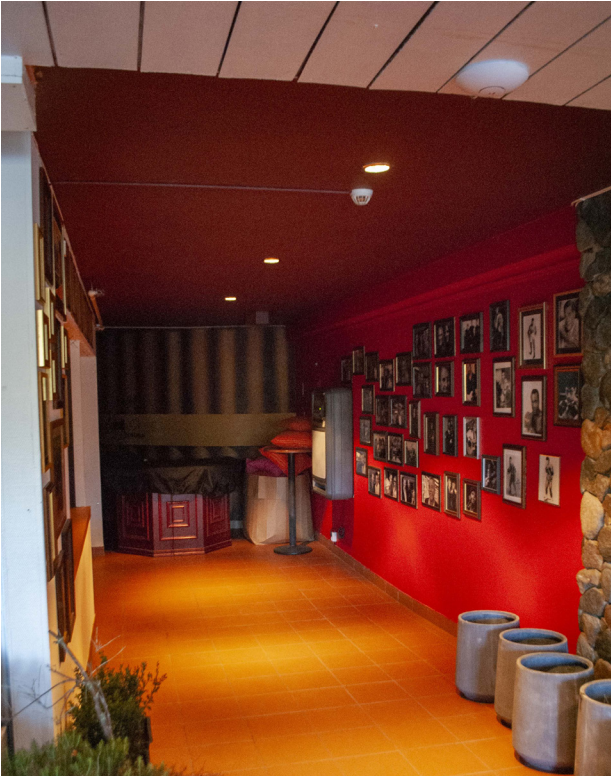
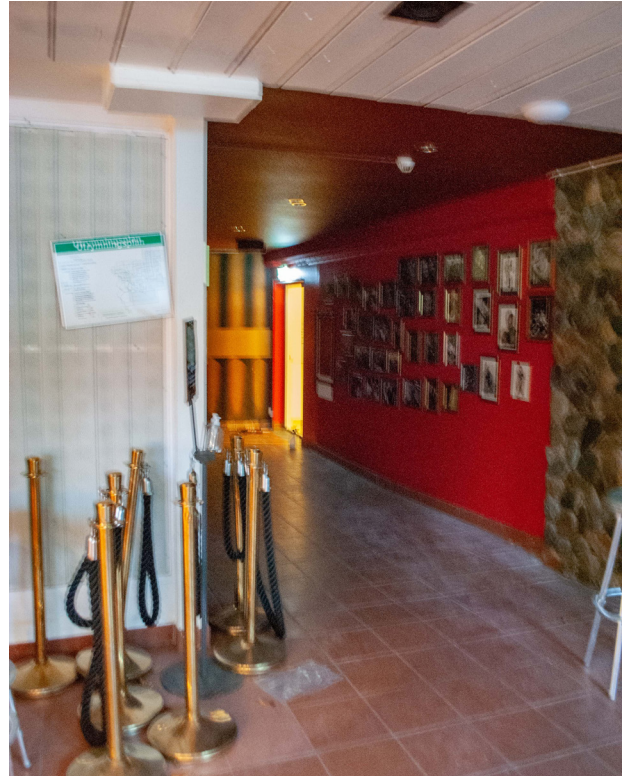
En ny dörröppning för utrymningsdörr har tagits upp mellan de inre delarna av Bodegan och konferensavdelning. Bilden till vänster visar hur utrymmet i Bodegan såg ut innan ändringen och bilden till höger efter ändringen.

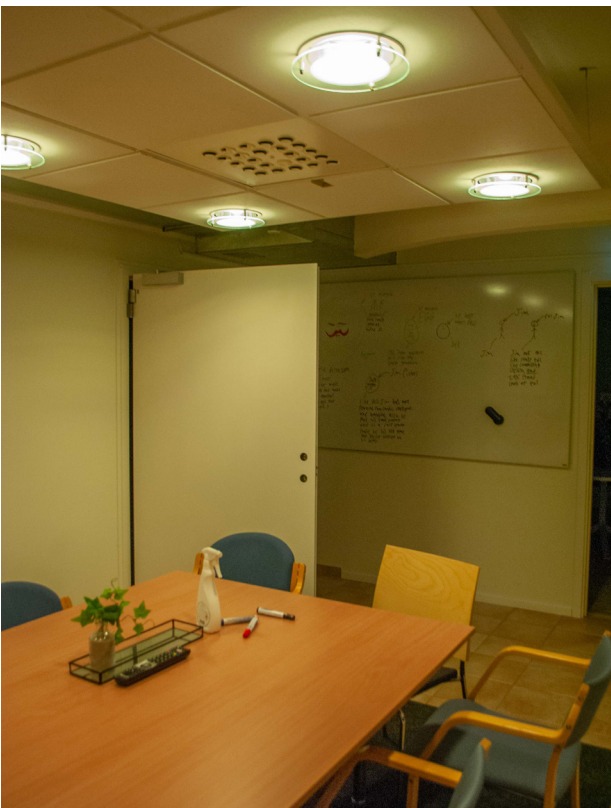
Utrymningsdörren sedd från konferensrum 010b. Arbete var inte helt färdigställda vid besiktningen.
