HÄGAREDS GÅRD BYTE AV FÖNSTER

Tvååkers socken, Varbergs kommun.

RAPPORT KULTURMILJÖ HALLAND 2021:37

Antikvarisk medverkan.

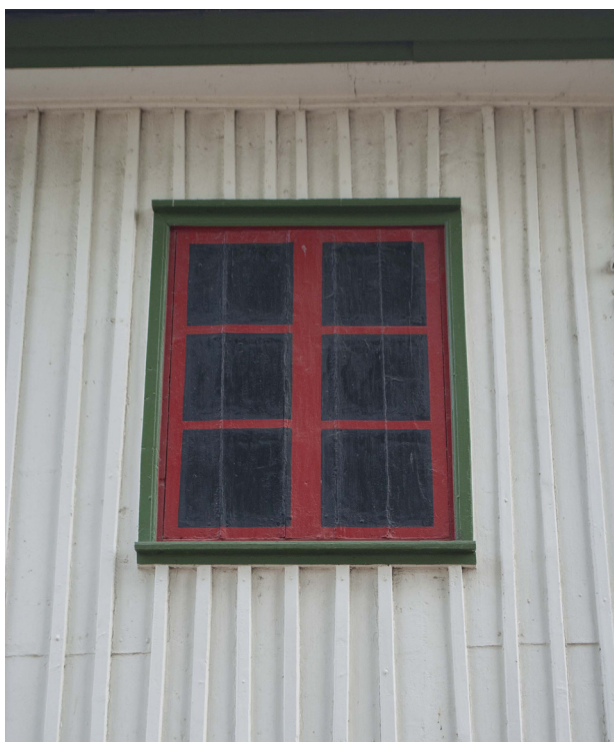
Blindfönstren på norra sidan är ett av de äldre. Här finns släta fogar och droppbleck i plåt.

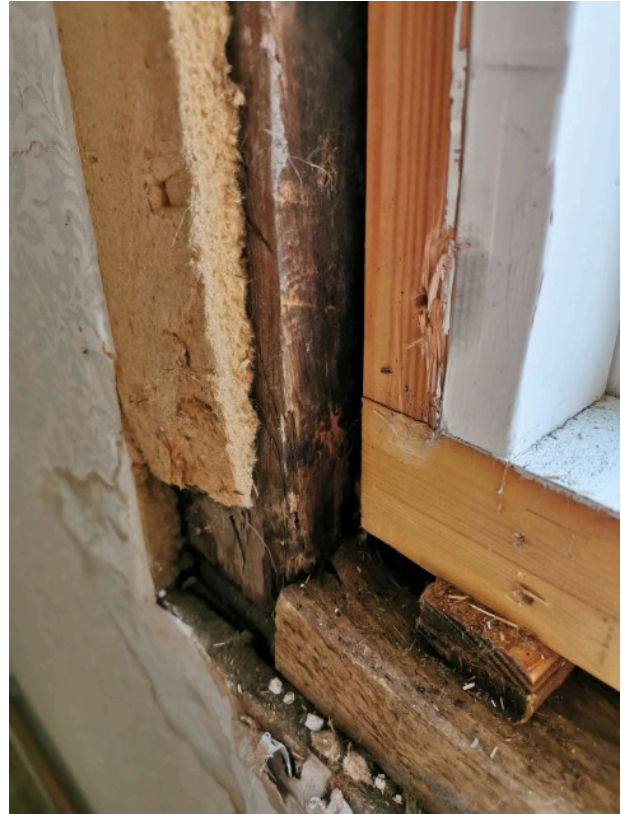
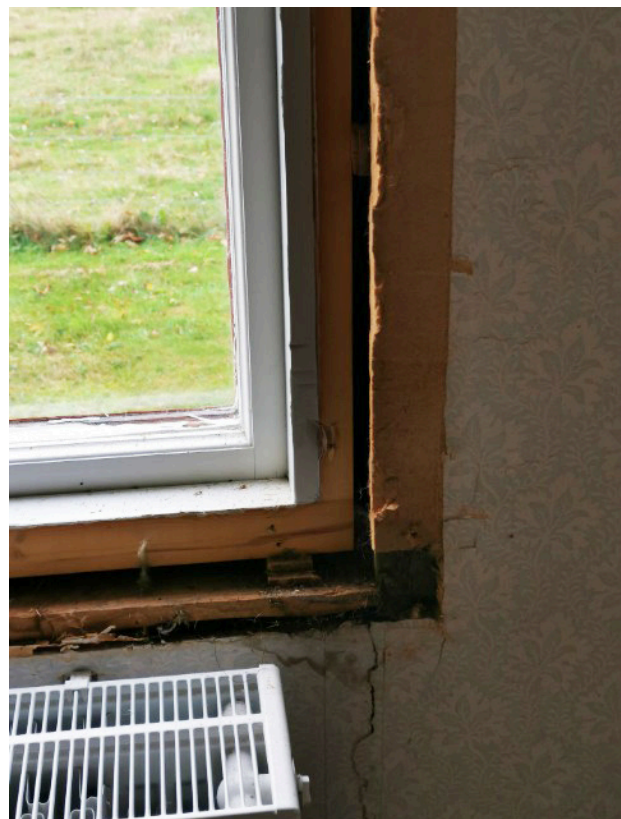
Fönstren från 2005 visade sig dock vara otäta. Försök har gjorts för att åtgärda läckage men har inte fungerat. Rötskador har uppstått både på fönster och på väggar som följd. Otätheten ledde även till påtagligt drag inomhus och hög ljudvolym från den förbipasserande motorvägen. Kostnaden för att renovera fönstren uppges vara högre än att byta dem.

Foton från när de befintliga fönstren togs bort, Rötskador hade uppstått runt fönstren. Foto: Christine Elisson.

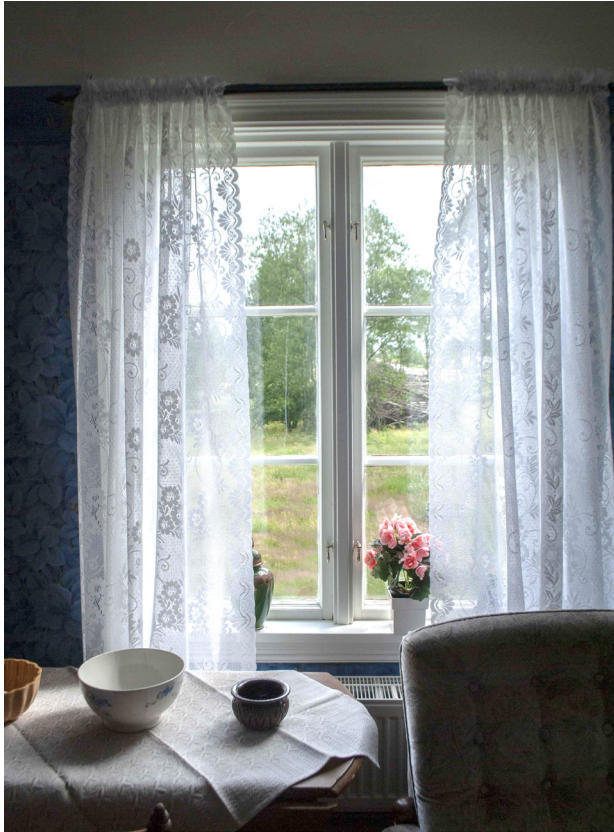
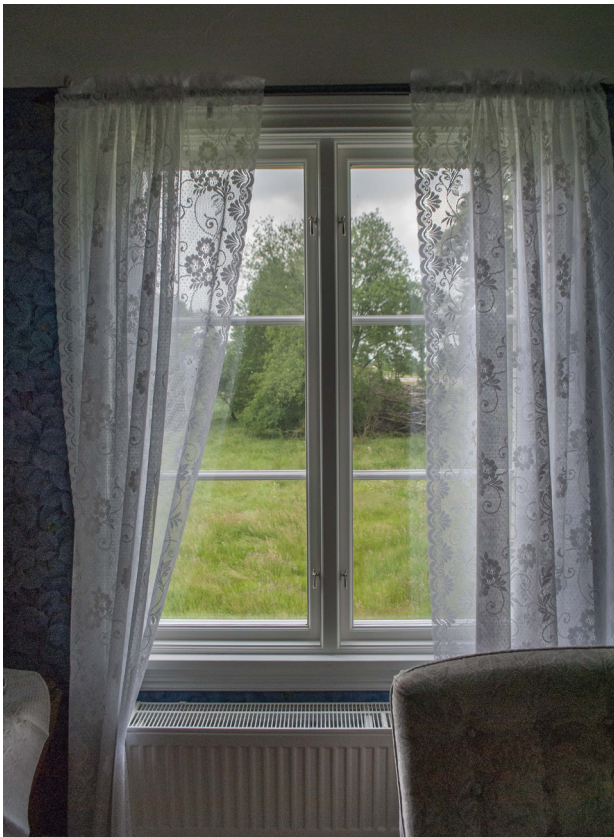
Fönster i salen på andra våningen innan fönsterbytet. Nedan samma fönster efter bytet.

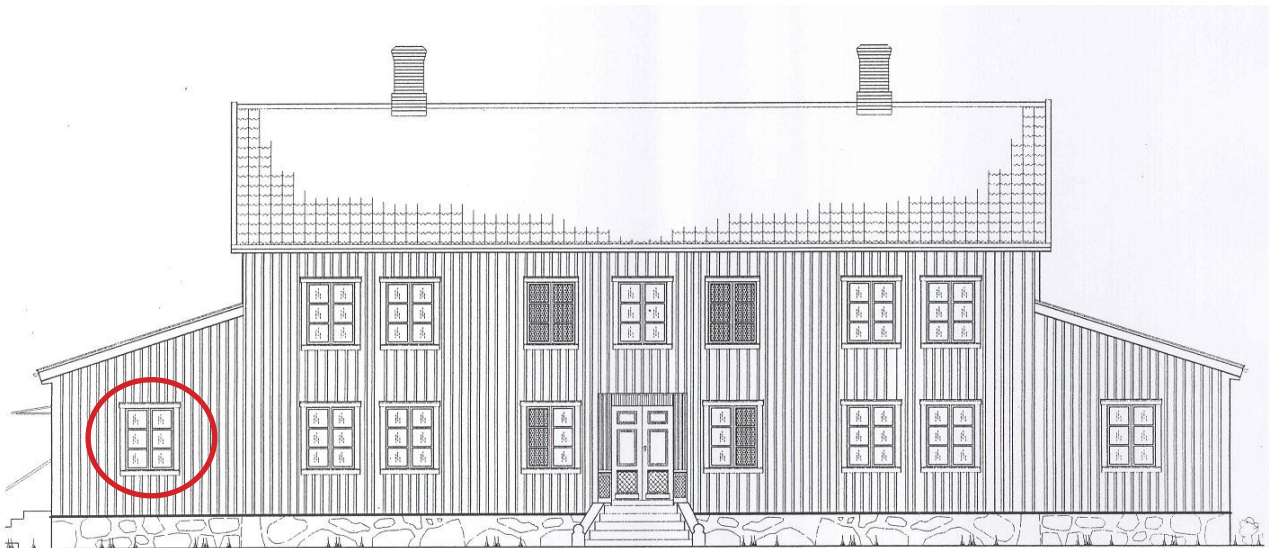
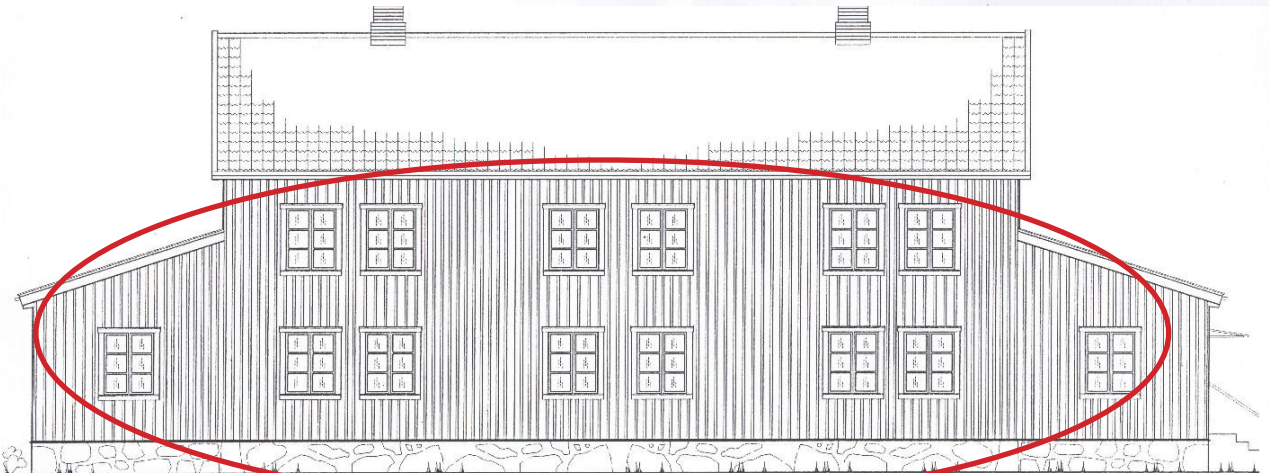
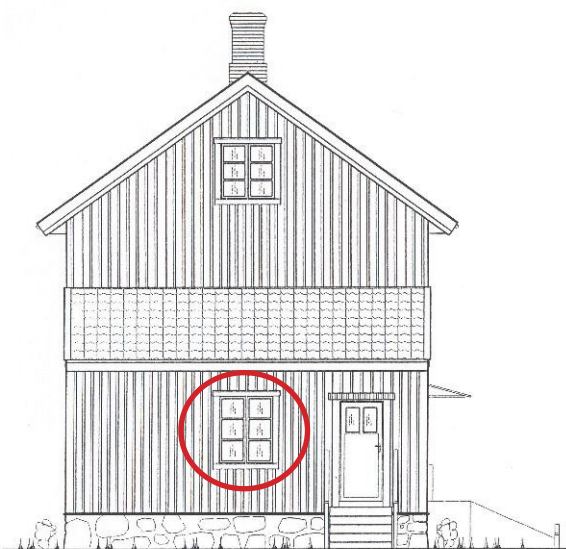
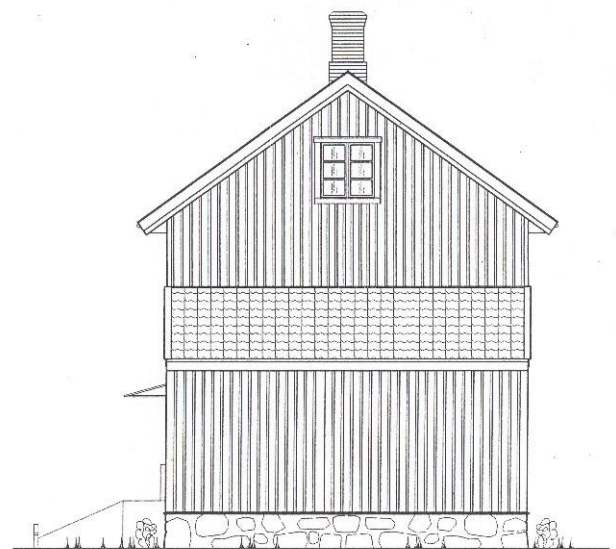
De fönster som bytts är märkeade med röda ringar. Ritning: Arkitekt Håkan Larne, 2002-08-08.

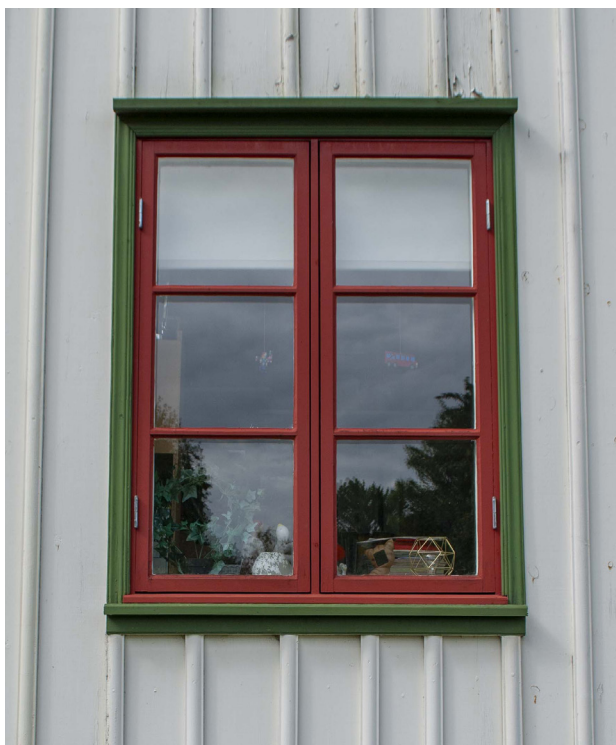
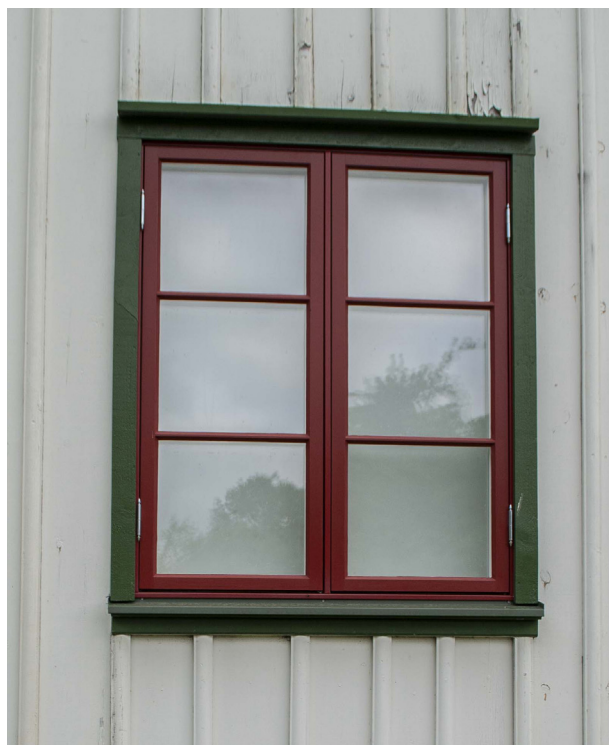
Till vänster syns ett fönster innan bytet. Födren var då profilerade och i nedkanten satt en droppbräda i trä. Till höger syns ett fönster efter bytet. Nu har alla fönster släta foder och droppbleck i plåt, målat i fodrens gröna kulör.

Fönstren har försetts med nya foder. De har fått en utformning som hämtats från äldre bevarade fönster på husets framsida, mot norr. De är breda och släta. På husets framsida finns äldre fönster med äldre fönsterfoder. Den nedre droppbrädan har bytts mot en plåt, för att efterlikna de äldre fönstren på norra sidan.

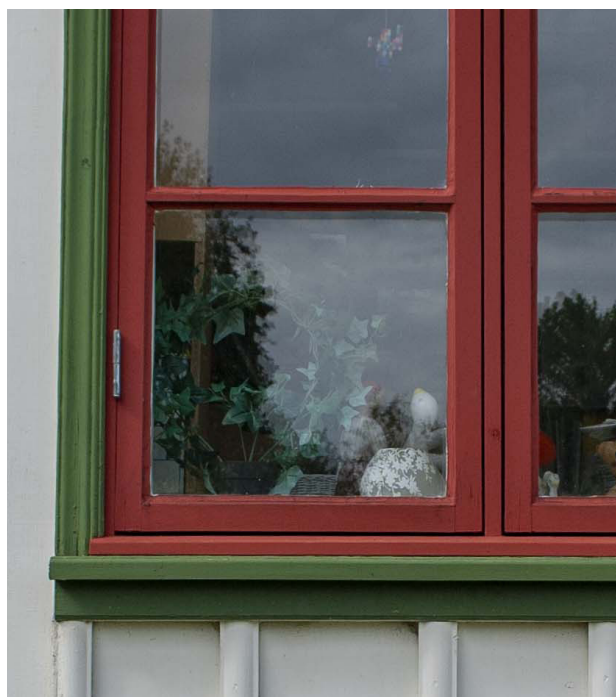
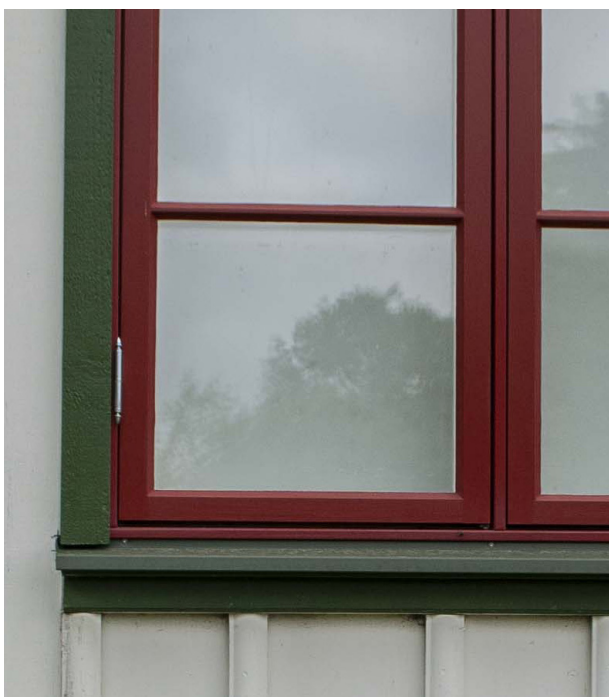
Närbild av fönster innan bytet till vänster, och efter bytet till höger.

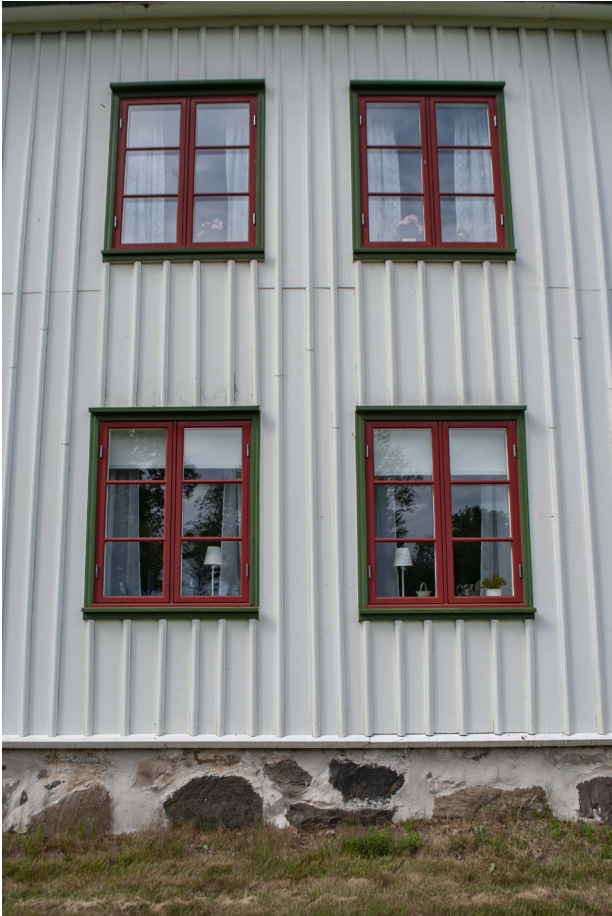
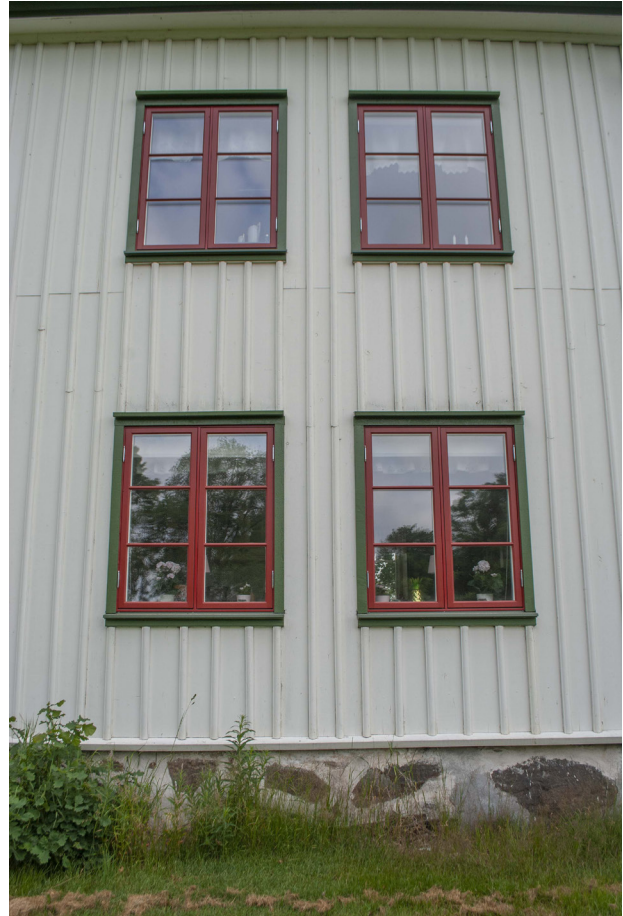
Till vänster syns ett fönsterparti på husets baksida innan bytet, och till höger efter bytet.

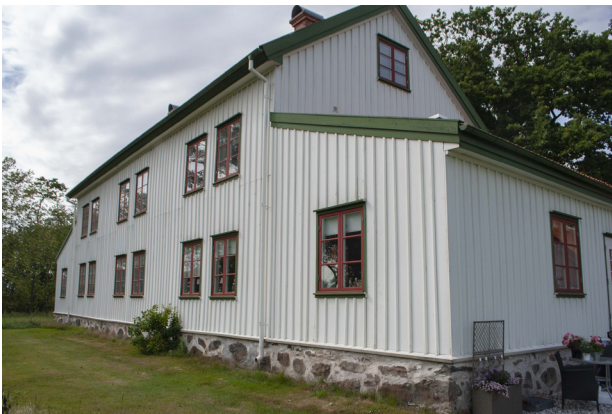
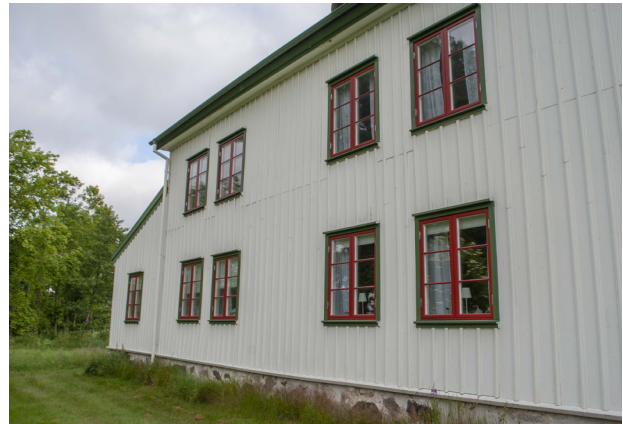
Till vänster syns husets baksida, mot söder, innan bytet., och till höger efter bytet.

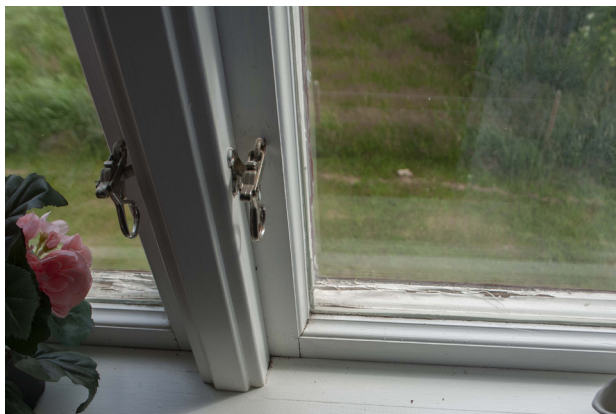
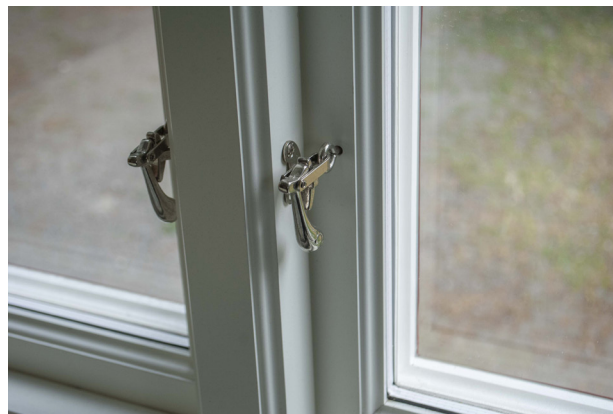
Till vänster syns ett fönster innan bytet. Färgen flagnar och det har uppstått rötskador mellan glasen i de kopplade bågarna. De nya fönstren, bilden till höger, har en annan typ av fönsterlås med en droppform. De tidigare hade den mer traditionella öglan.

Fönsterlåsen är förnicklade; modell 380, med en droppform.

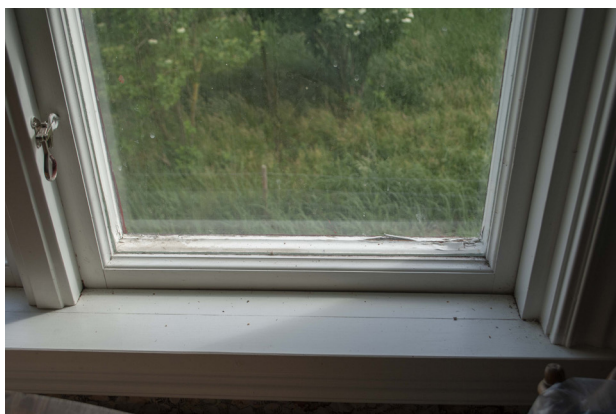
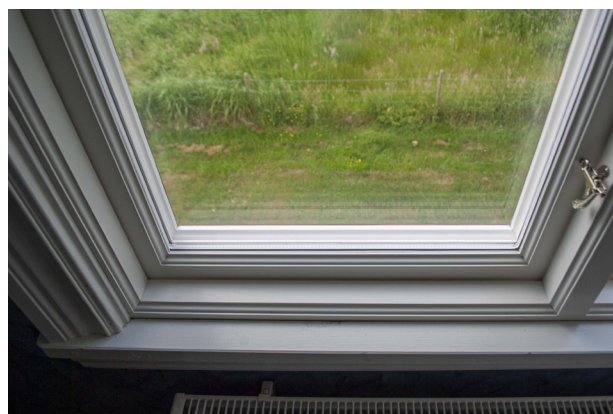
Till vänster syns ett fönster innan bytet. De nya fönstren, se bilden till höger har en något annan tjocklek och en mer profilerad båge. fönsterbrädan har därför fått kortas av något.

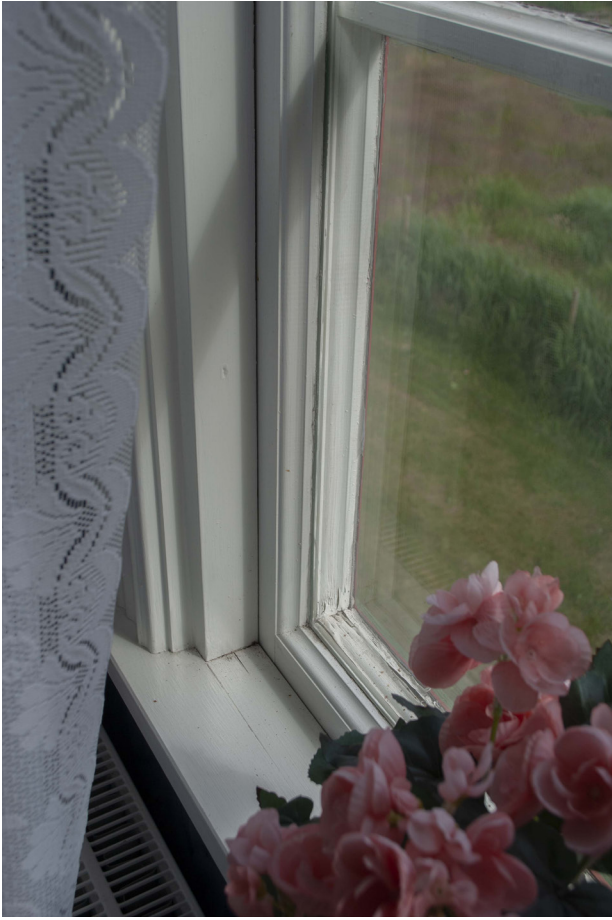
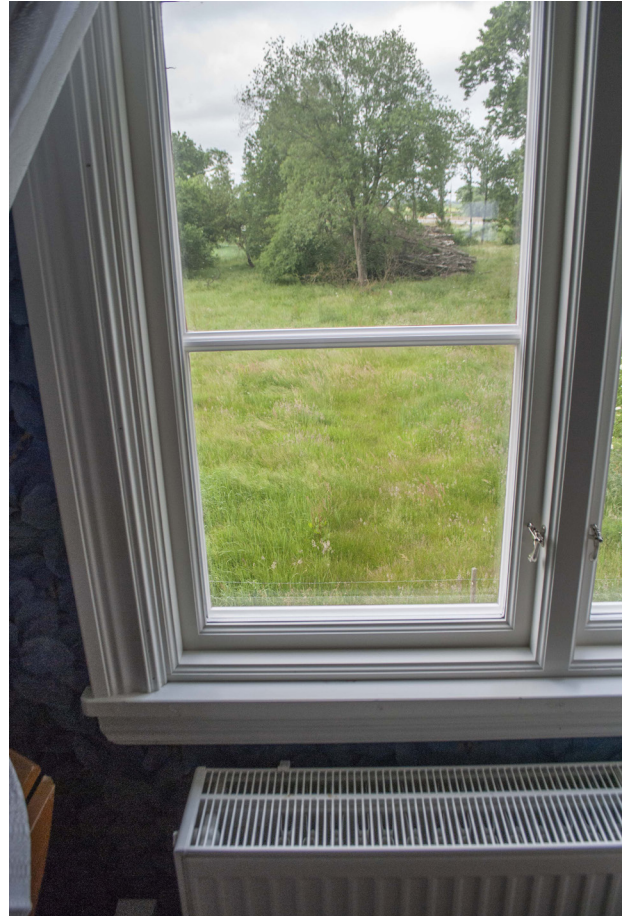
Till vänster syns ett fönster innan bytet, med flagnande färg mellan glasen och med en slät, bred fönsterbräda. den dekorativa brädan under fönstren finns dock kvar även efter bytet.

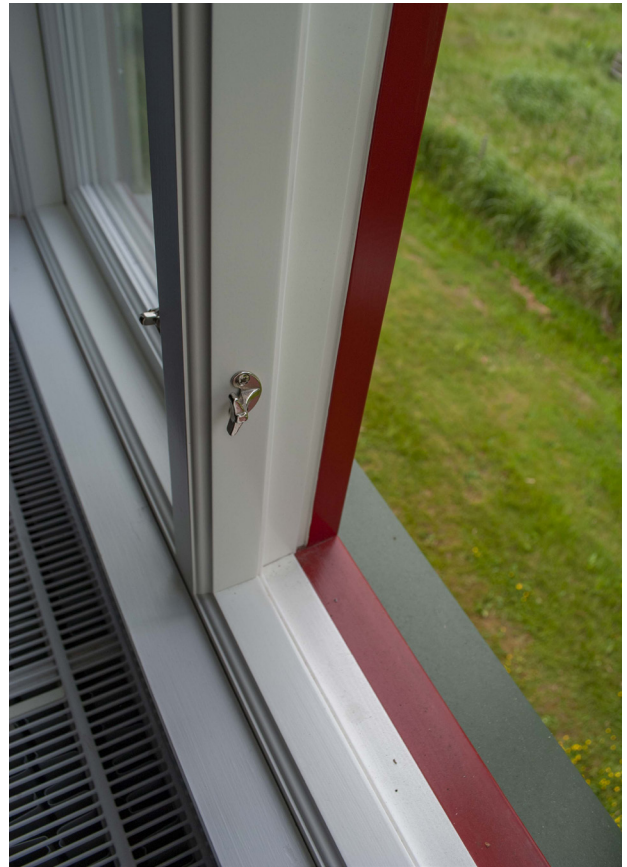
Till höger: fönstret i "genomskärning" i öppet läge.
Nedan: Även de båda fönstren iden östra lutan har bytts ut.
