# SANKTA GERTRUDS KAPELL

Utvändig renovering

Laholms kyrkogård, Laholms stadförsamling, Laholms kommun

RAPPORT KULTURMILJÖ HALLAND 2021:4

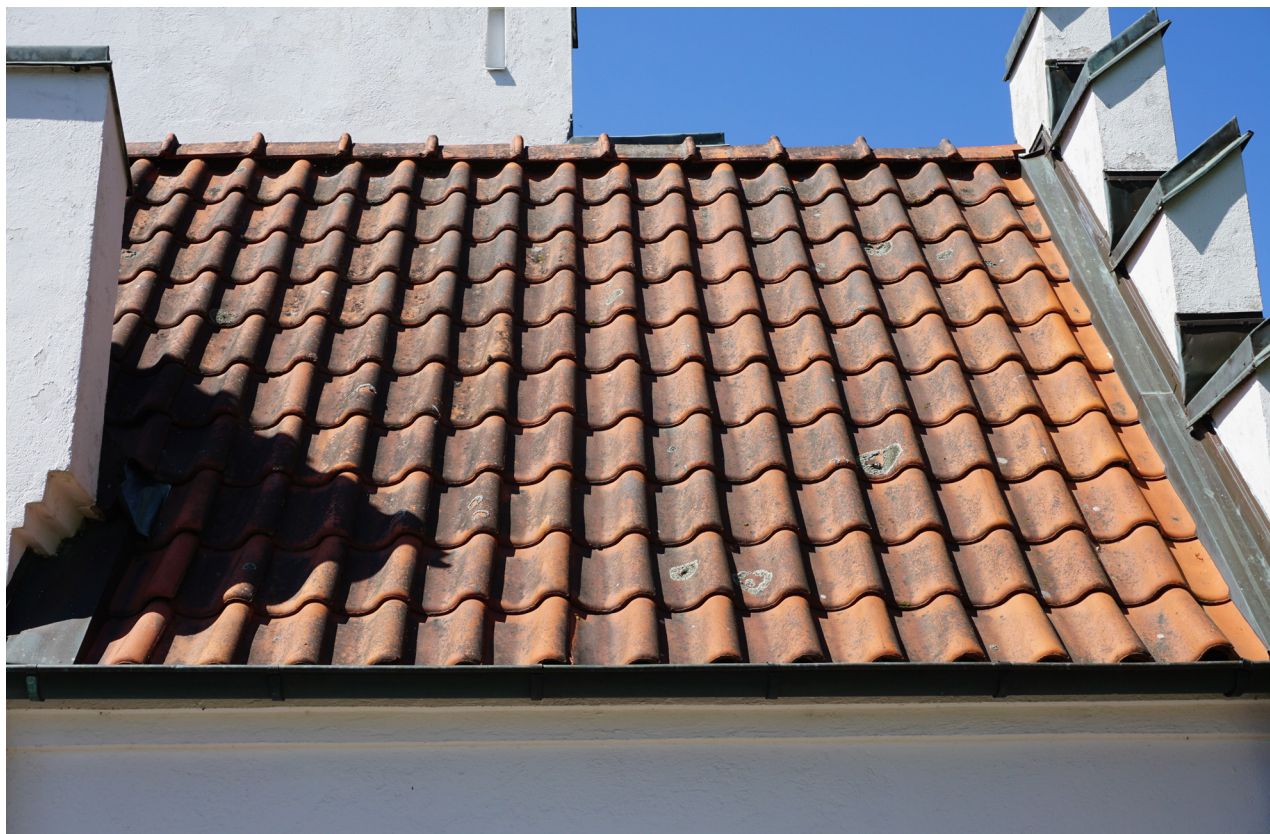
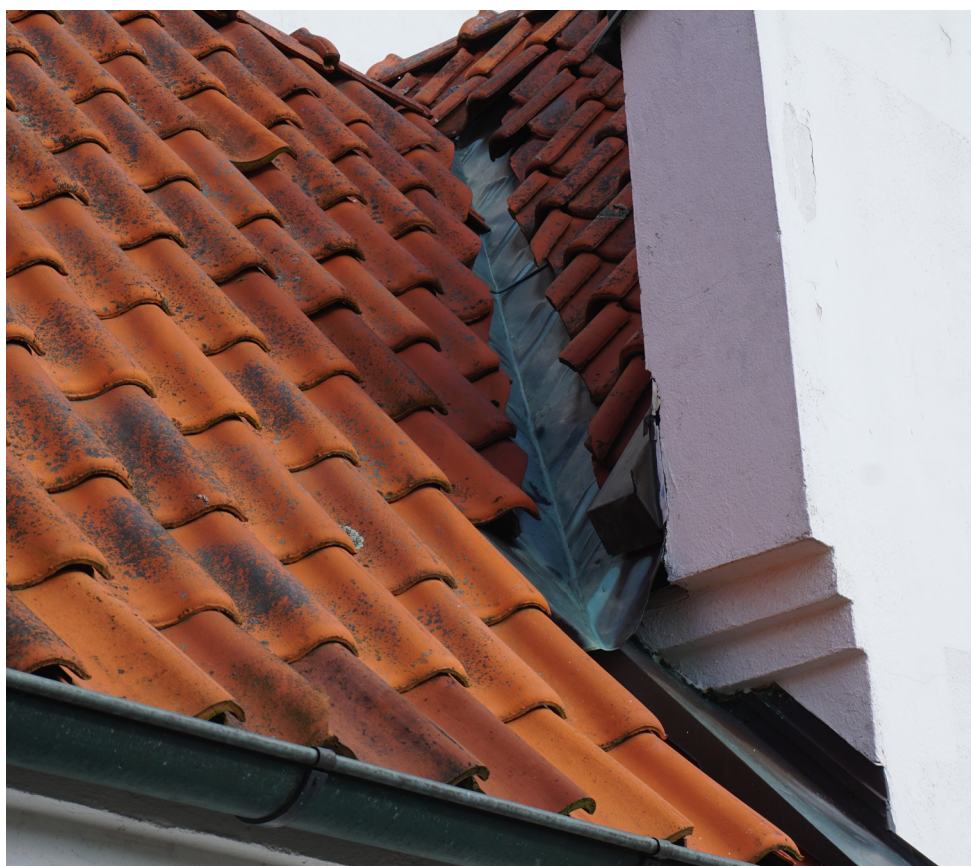
Det fanns läckage genom yttertaket med fuktskador invändigt. Takpannorna blåste lätt ned vid kraftig vind och det var svårt att hitta ersättningspannor av rätt modell. Det var fuktskador i vinkelrännorna. I och med kyrkans arkitektur med många takfall och vinklar finns också många känsliga punkter. T ex på östra gaveln landade regnvattnet från vinkelrännan i skarven mellan tegelpannor och ståndskena.

Vid korets östgavel har vinkelrännorna gjorts om och en ränna har monterats nedtill som regnvattnet landar i innan hängrännen. Tidigare hamnade regnvattnet i skarven mellan tegelpannorna och ståndrännan vilket orsakade fuktproblem.

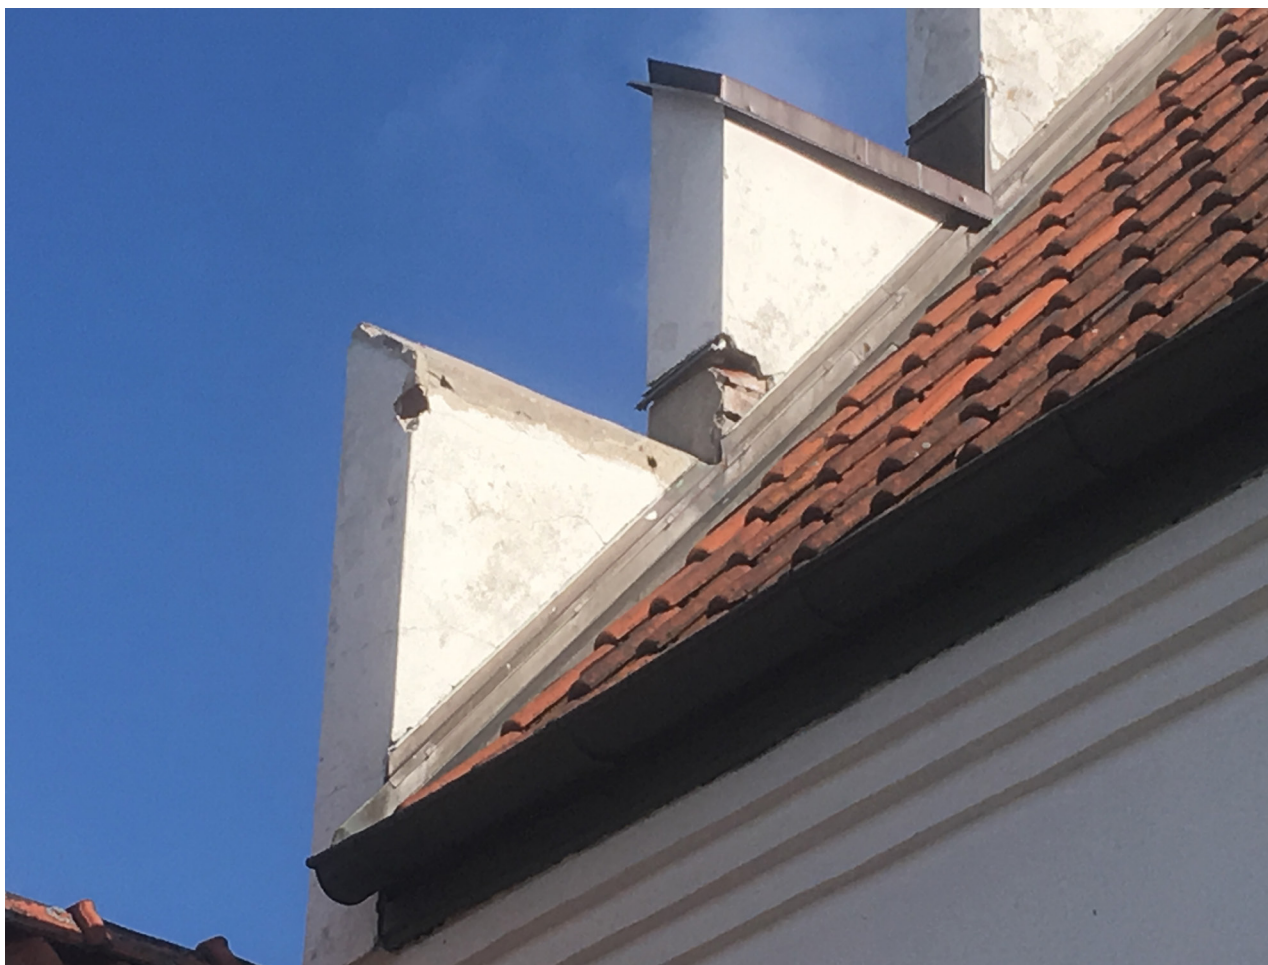
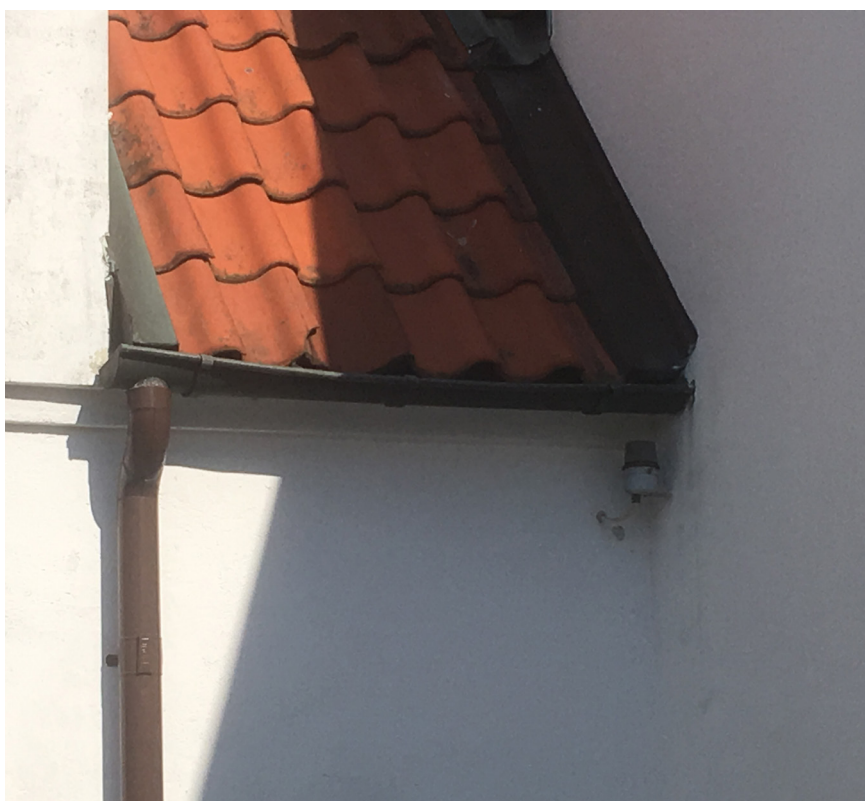
Många skador fanns på trappstegsgavlarna. Det har varit svårt att få tillräckligt hög kant på ståndskivan. Det fanns en hel del skador på insidan av trappstegsgavlarna. Murkrönsavtäckningarna var många fall lösa, hade dåliga putskanter och i ett fall var den helt borta.

Hängränorna var på flera ställen nedtryckta av snö och is, vilket gjort att vattnet runnit över istället för att komma i stuprören.

Avtäckningar på trappstegsgavlarnas murkrön har rättats till och fästs fast. Putskanter har förbättrats.

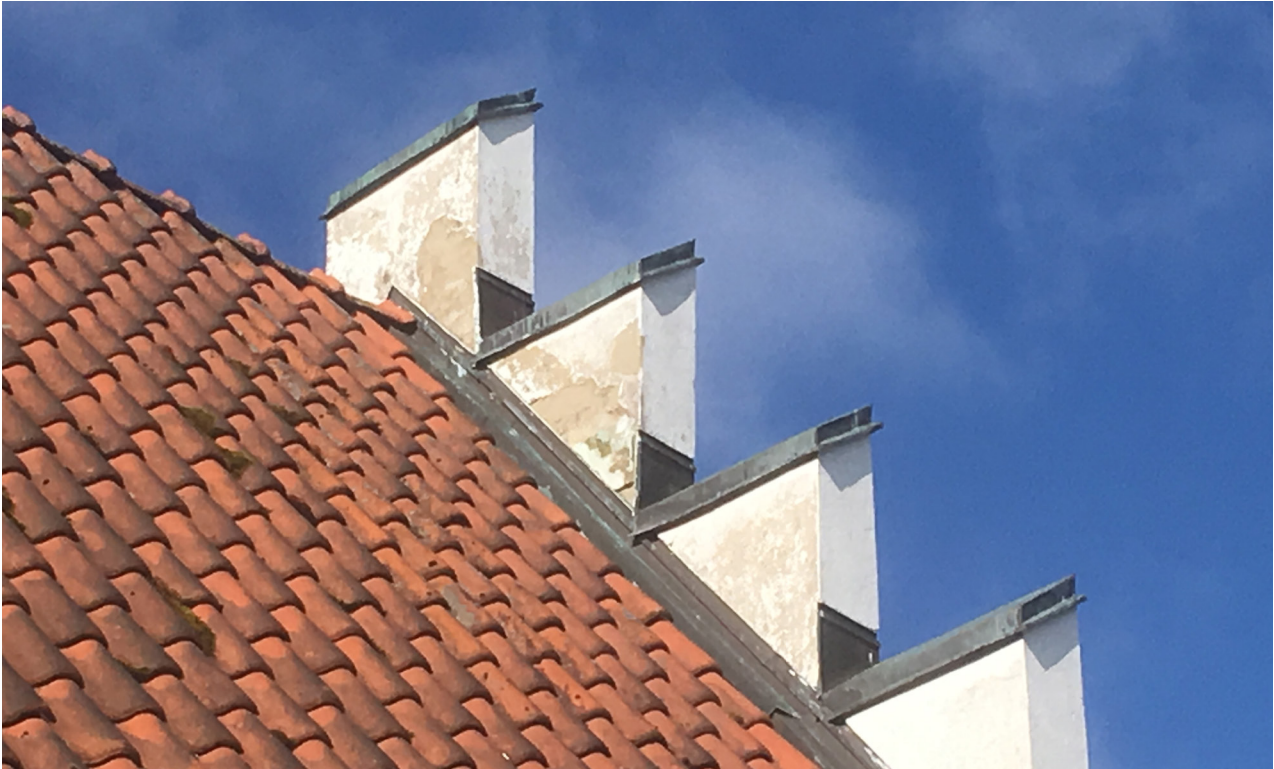
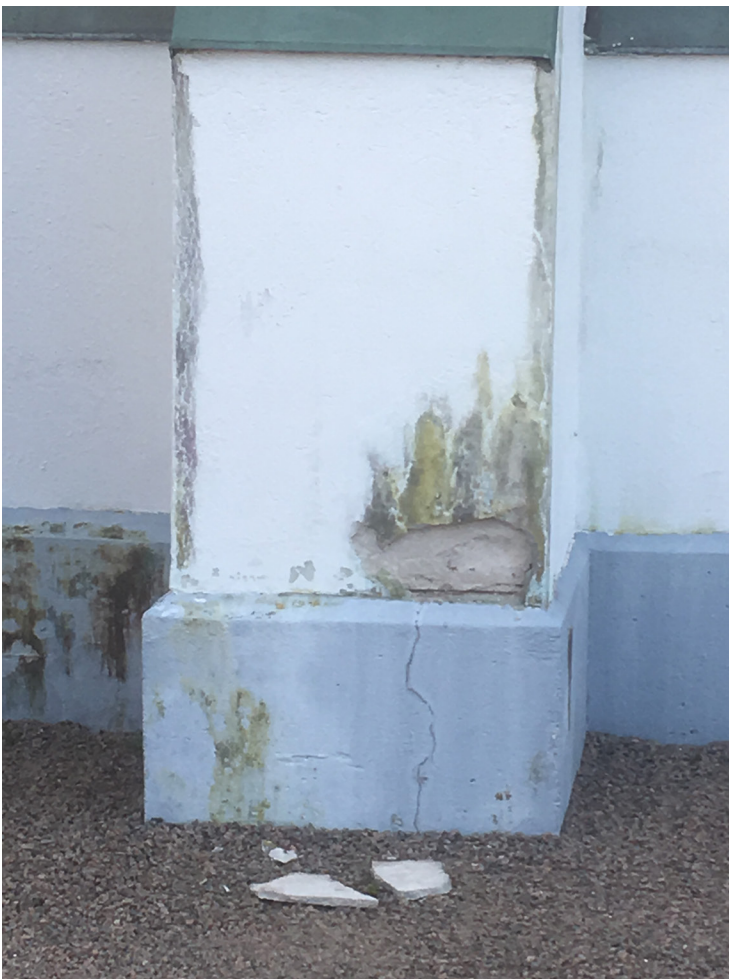
Putsen var skadad på trappstegsgavlarna. Trappstegsgavlarna är utsatt för väder och vind och här var färgskitet även kraftigt vittrat.

På trappstegsgavlarna har putsen lagats upp. Putsning med hydrauliskt kalkbruk har gjorts mot alla putskanter på kopparplåten.

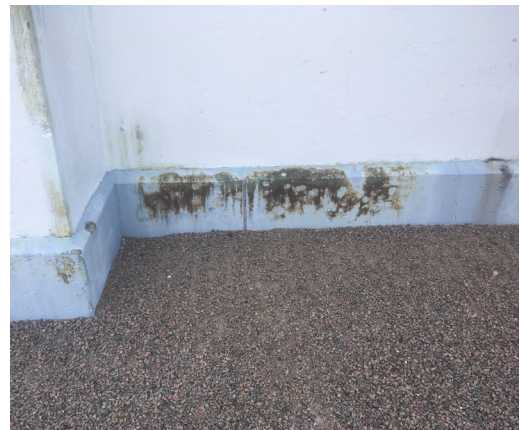
På kontreforerna och på sockeln fanns puts-skador och missfärgningar.

Sockel och kontreforer har putslagats och fasad och sockel har avfärgats med silikatfärg i vit respektive grå kulör.

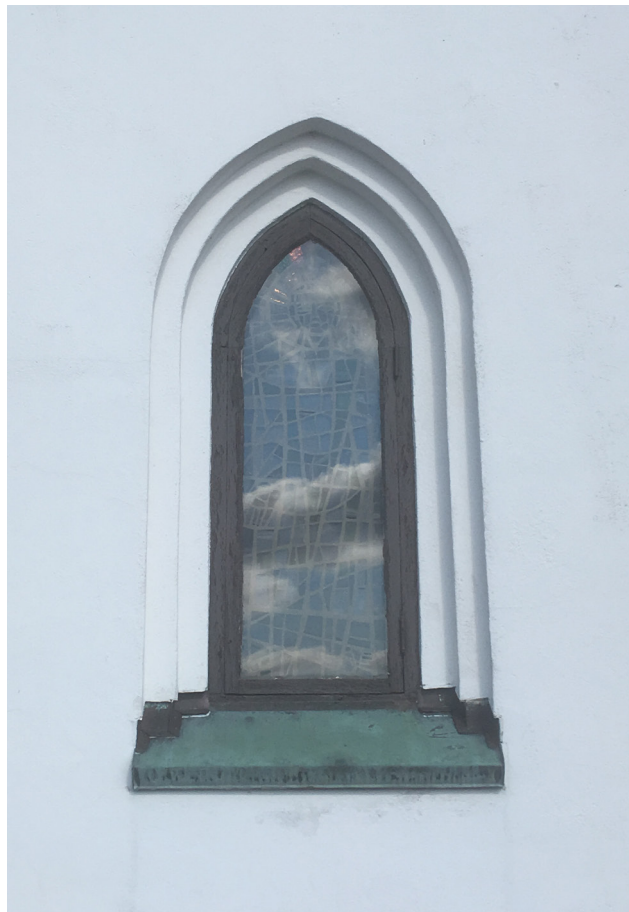
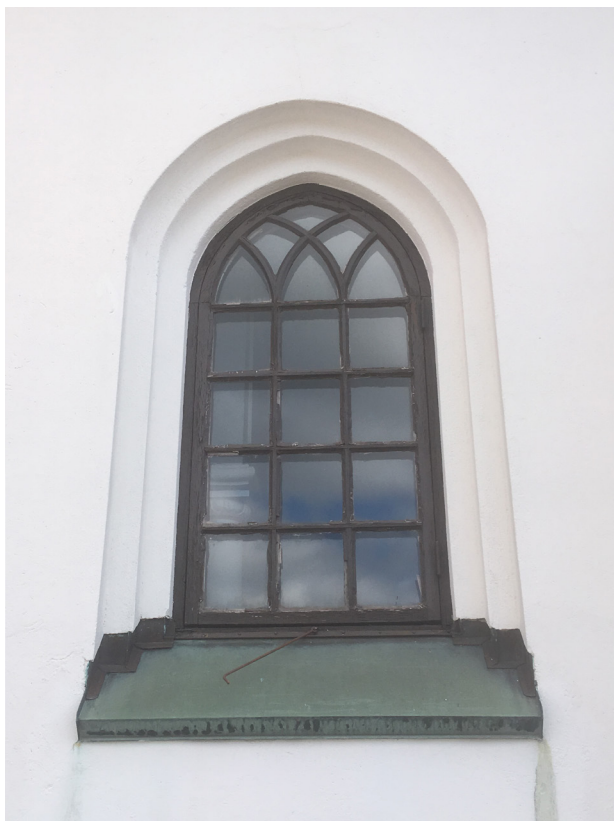
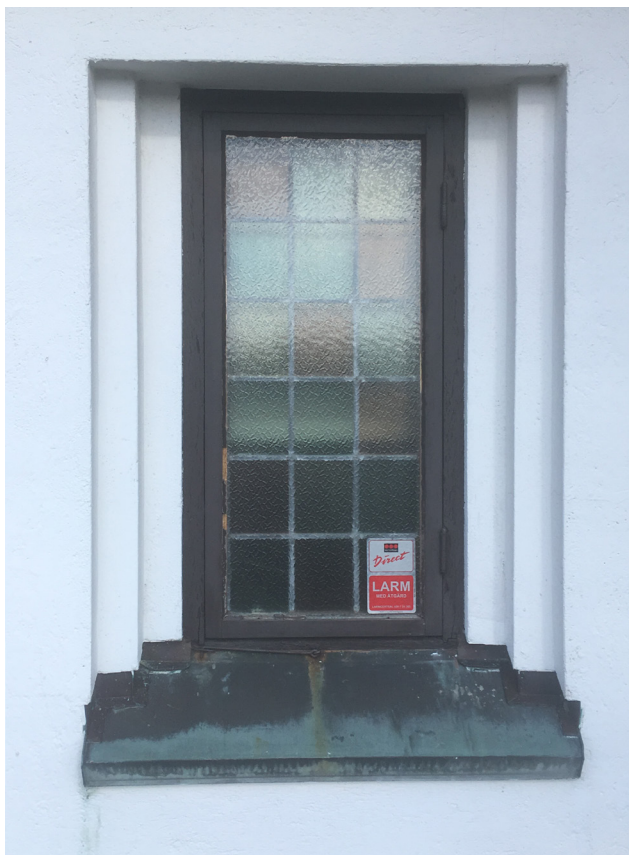
Fönstren var i behov av ommålning. Färgen flagade och det fanns löst och kitt som fallit bort. Till höger korfönstret med glasmålningar. Nedan till vänster ett av de äldre fönstren i skeppet. Nedan till höger ett av de kvadratiske fönstren.

Kyrkans fönster har målats om i befintlig brun kulör. Lös färg har skrapats bort och fönstren har rengjort. Lös kitt har tagits bort och bågarna har kittats om vid behov med linoljekitt. Fönstren har bättrats och strukits två gånger med linoljefärg.

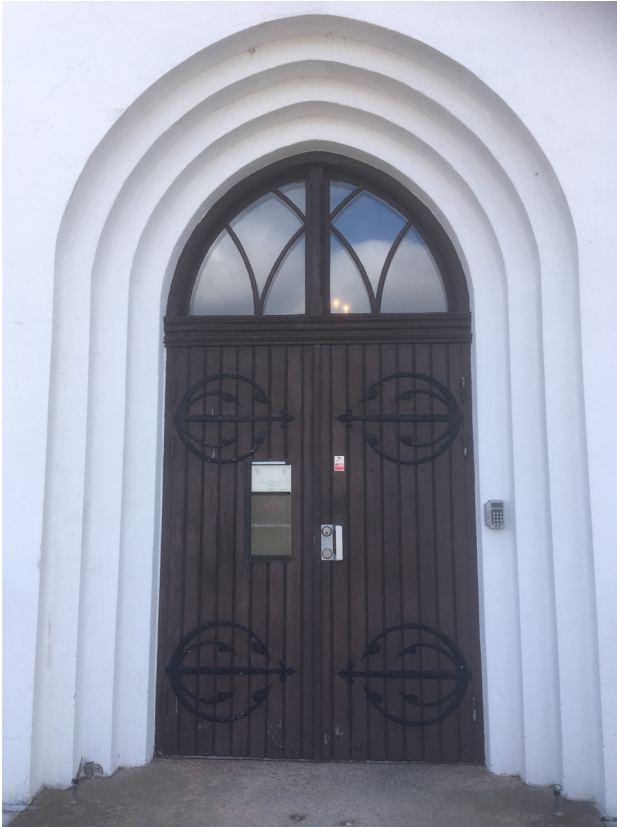
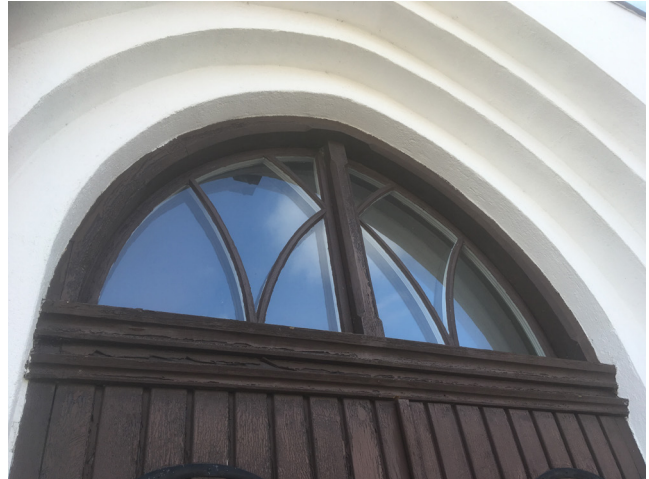
Entredörren i väster. Färgen flagnade både på dörrbladen och på överljuset.

Ytterporten i väster har målats om i befintlig brun kulör och beslagen med svart kulör. Lös färg har skrapats ner, lös kitt i överljuset har tagits bort och ytorna har rengjorts. Fönsterbågarna har kittats om med linoljekitt där behov funnits. Karmar, dörrblad och överljus har målats om med linoljefärg. Dörren till sakristian var

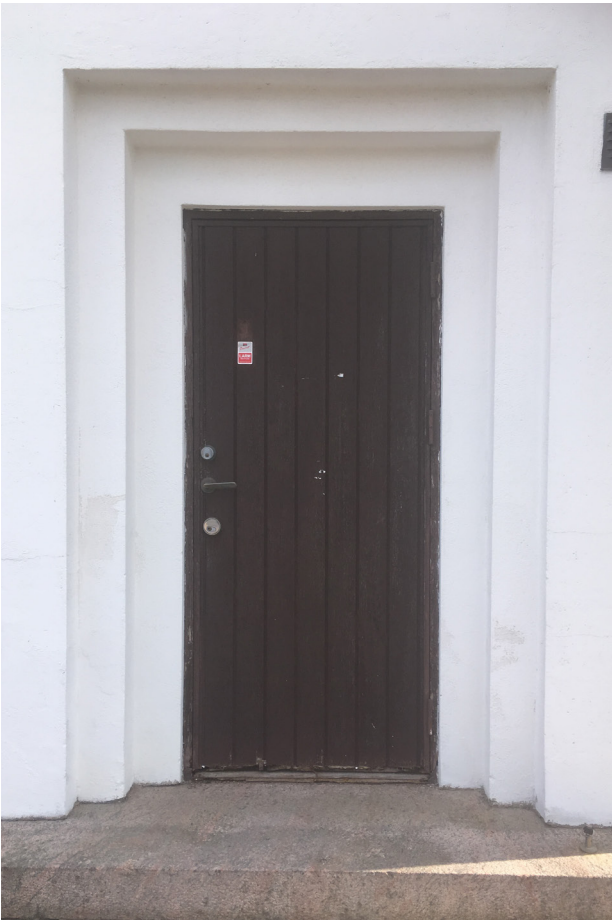
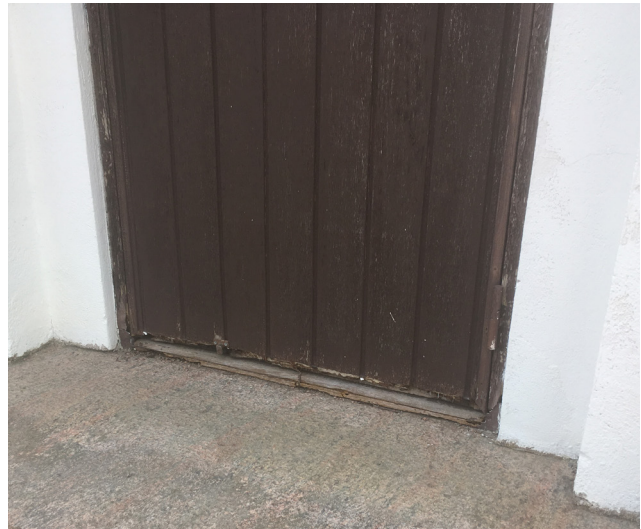
Dörren till sakristian var i dåligt skick. Den hade stora rötskador i bottenstycket och på nedtill på panelskivan.

i dåligt skick. Bottenstycket och utsidans skivmaterial var rötskadat i nederkanten. Dörren var överlag ganska ranglig i konstruktionen och beslut togs därför att byta till en ny dörr. Den nya dörren har platsmålats i samma bruna kulör som entrédörren i väster.

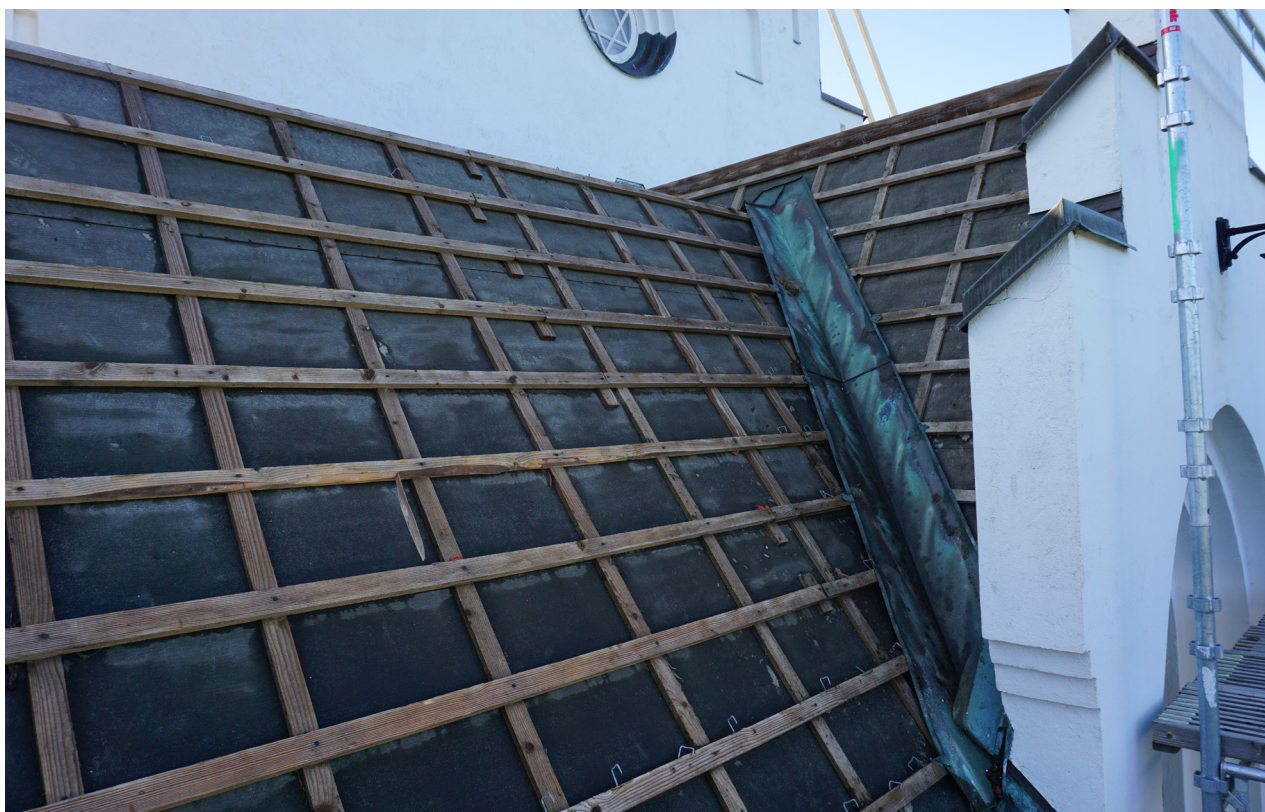
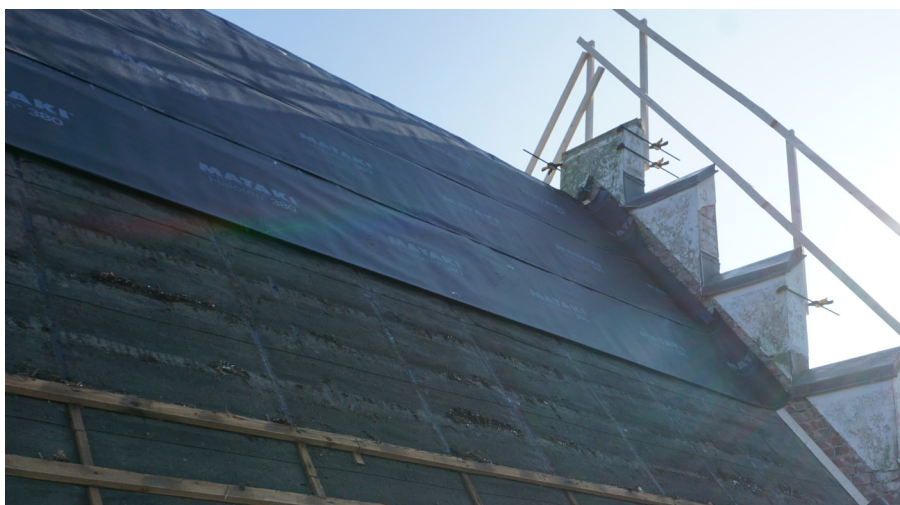
Ovan: Takbotten med den gamla takpappen och läkten, samt rännal av kopparplåt.

Den gamla takpappen och läkten håller på att rivas och den nya takpappen Mataki MB 380 läggs efterhand.

Tegeltaket har täckts om helt. De gamla tegelpannorna revs tillsammans med papp och läkt. Ny papp och läkt har lagts. Ny papp är Mataki Underlagsduk MB 380, lämplig under tegeltak och plåt. Taket har lagts om med lertegelpannor av fabrikat Monier, modell Holland, färg obehandlad naturröd. Tegelpannan har lite mindre mått och är avpassad för mindre takytor vilket passade bra då Sta Gertruds kapell har många mindre

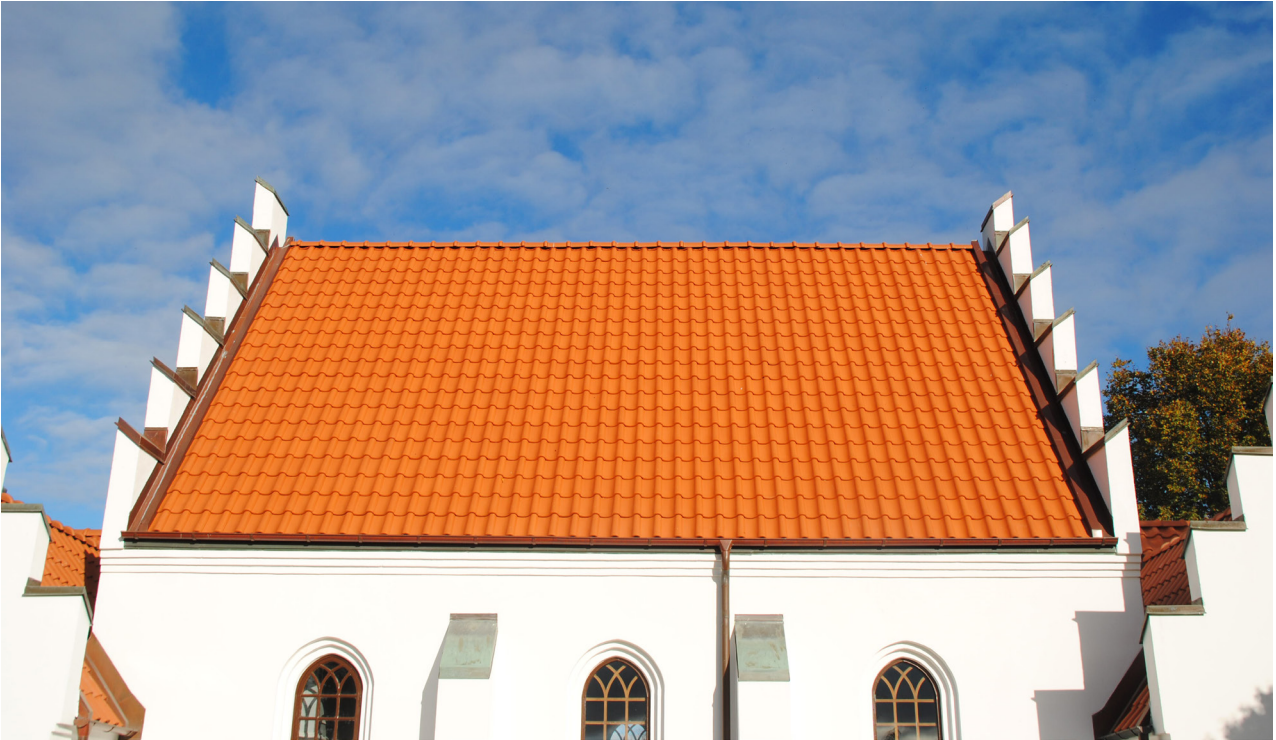
Skeppets tak efter omläggning med nya lertegelpannor.

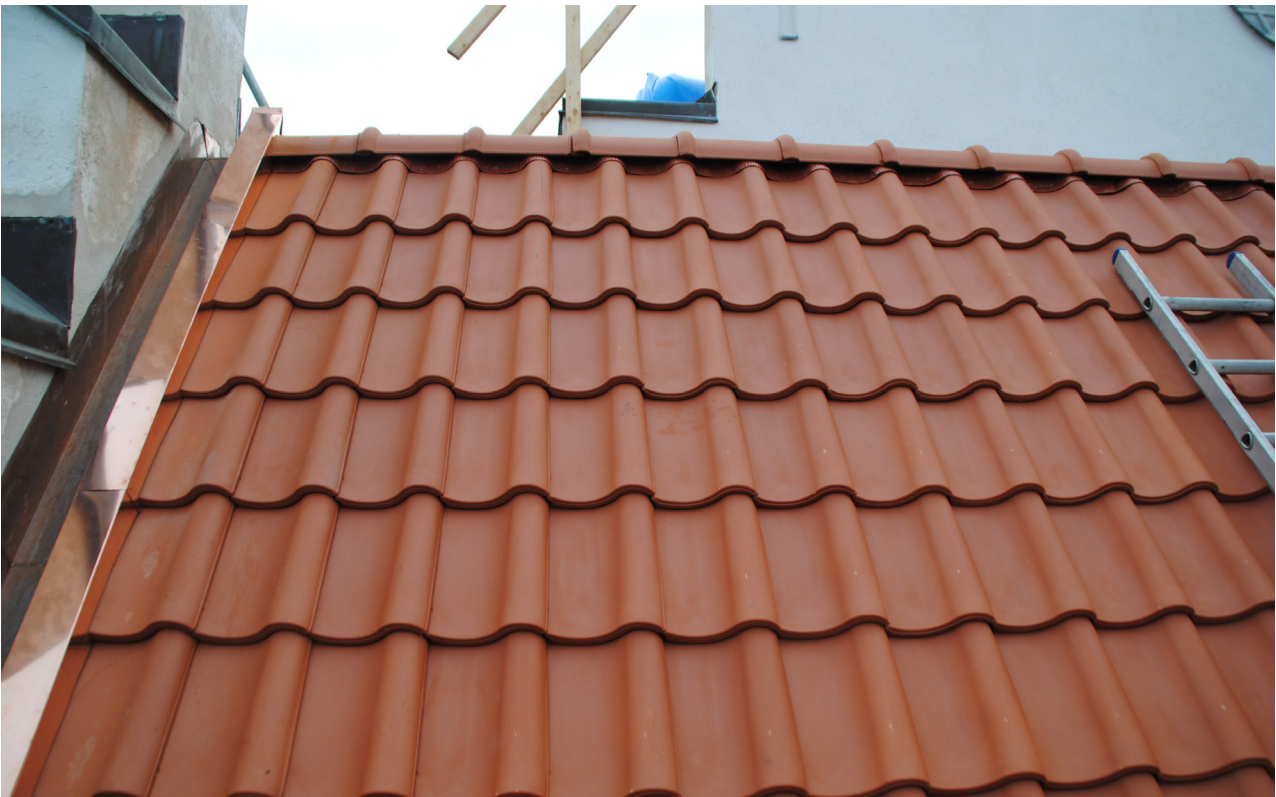
Taket är lagt med lertegelpannor från Monier, modell Hollander obehandlad röd. Undernockpannorna har ett tegelrött nockband monterats.

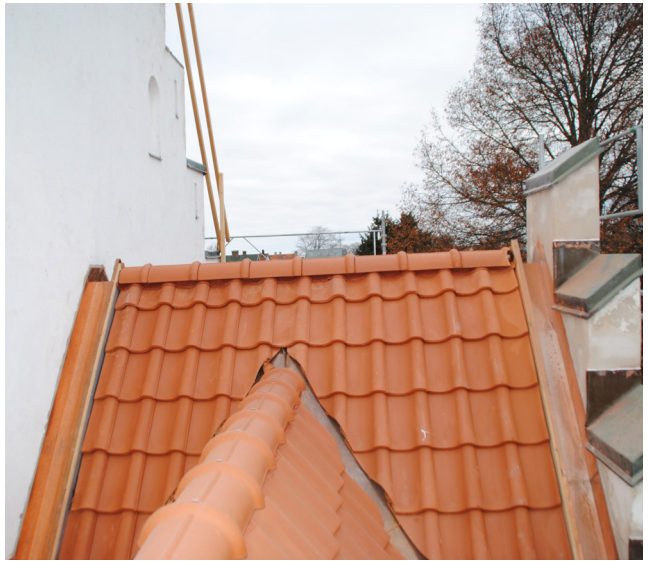
Byggnadens många takfall gör att det blir många vinkelrännor och ståndrännor. Ståndrännornas utseende har ändrats för att skydda murverket från fukt.

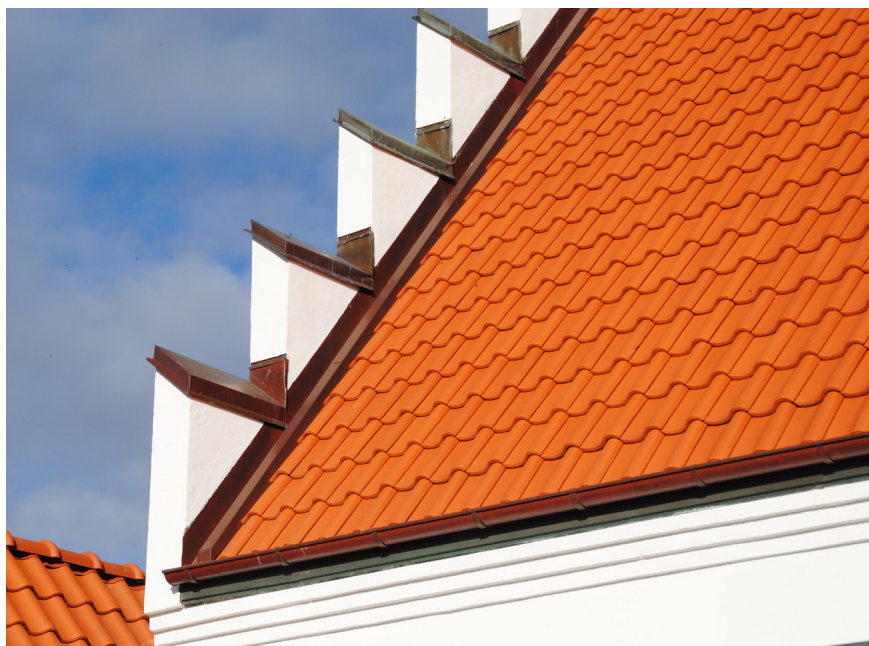
Den nya ståldrännen mot trappstegsgaveln på skeppet. Den nedre avtäckningen är nyttillverkad, övriga har rättats till och fästs fast. De flesta hängrännor har riktats upp, några har bytts.

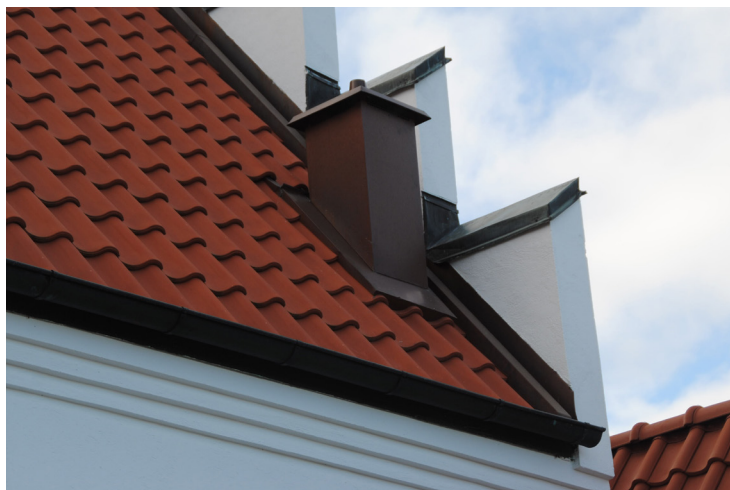
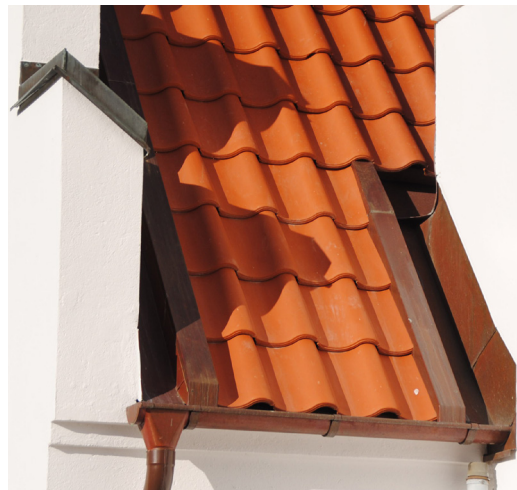
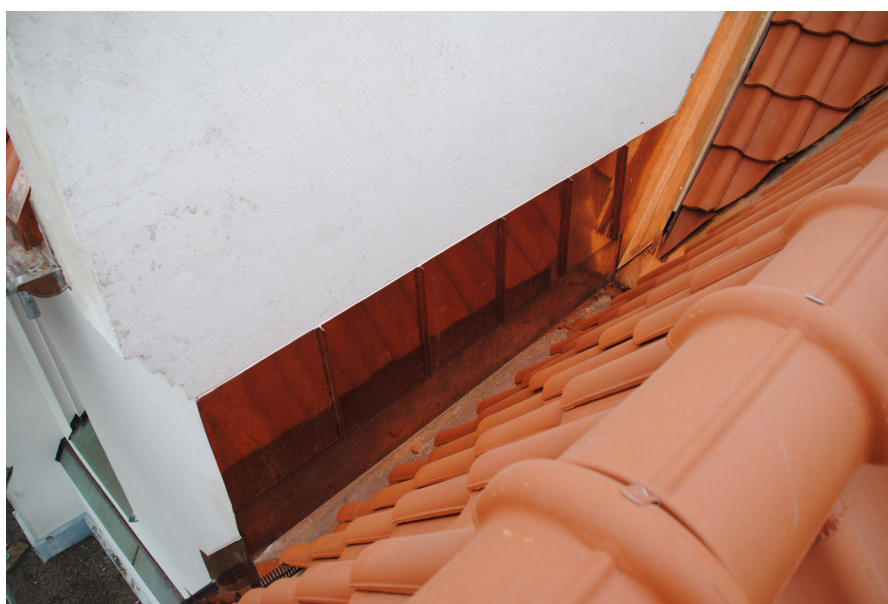
Ovan till vänster: Huven har klätts in med ny kopparplåt.

Ovan: Hängrännan var skadad av snö och is och har bytts.

Mellan de tvärställda byggnaddelarna (vapenhuset och kor/sakristia) och skeppet finns djupa rännor. Plåten har dragits upp högre mot skeppets vägg för att skydd mot mycket vatten och stänk vid häftiga regn.

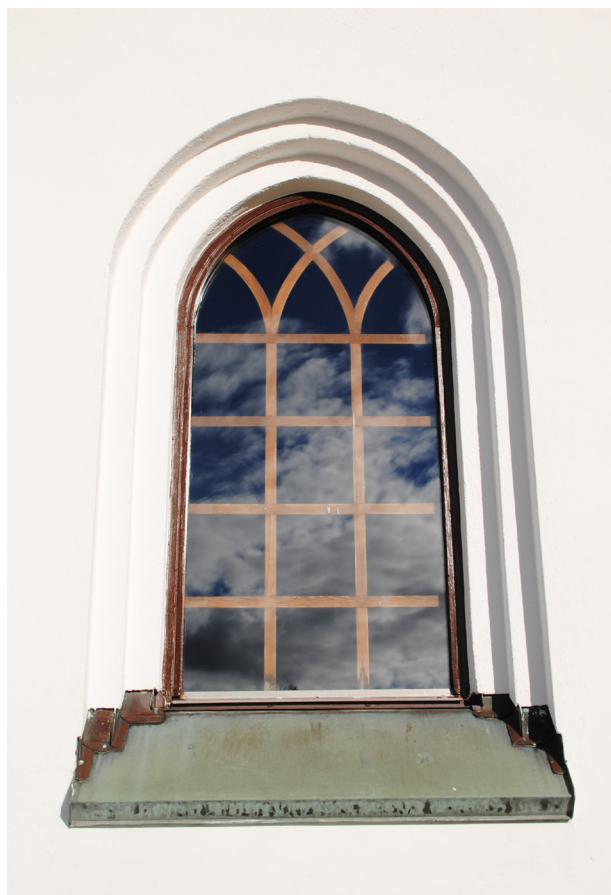
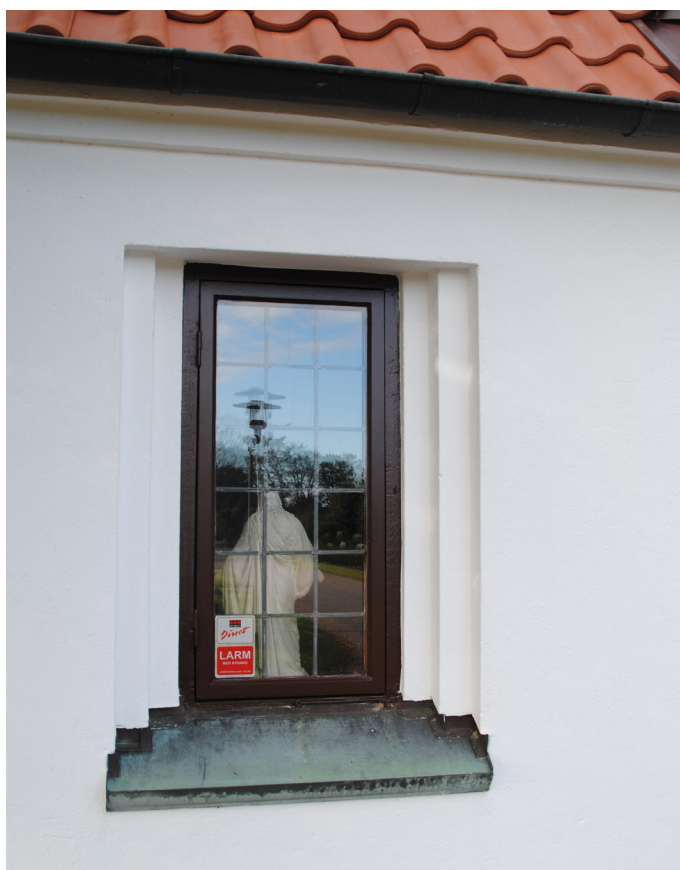
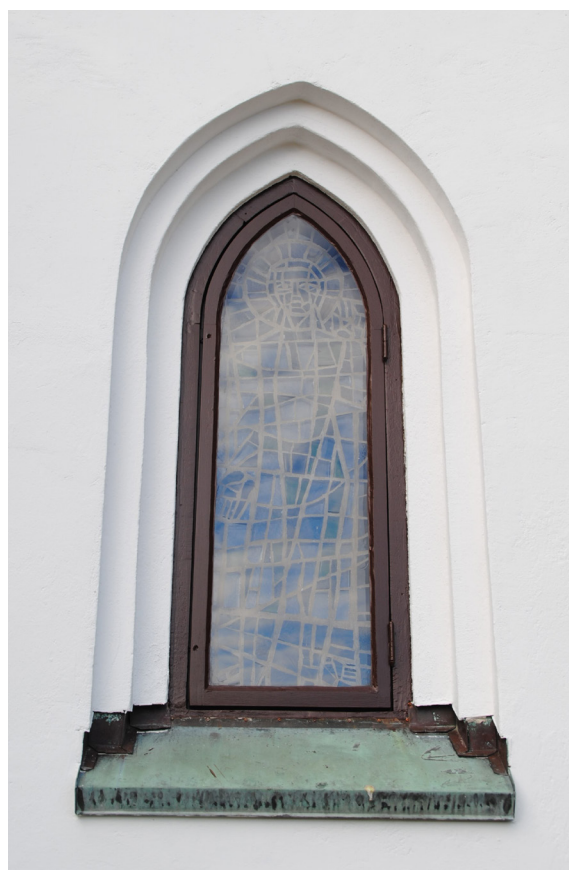
Kyrkans fönster efter ommålning. Till höger ett av de nyare fönstren i skeppet. Nedan till vänster ett av de fyrkantiga fönstren. Detta sitter i sakristian. Nedan till höger korfönstret med glasmålningar.

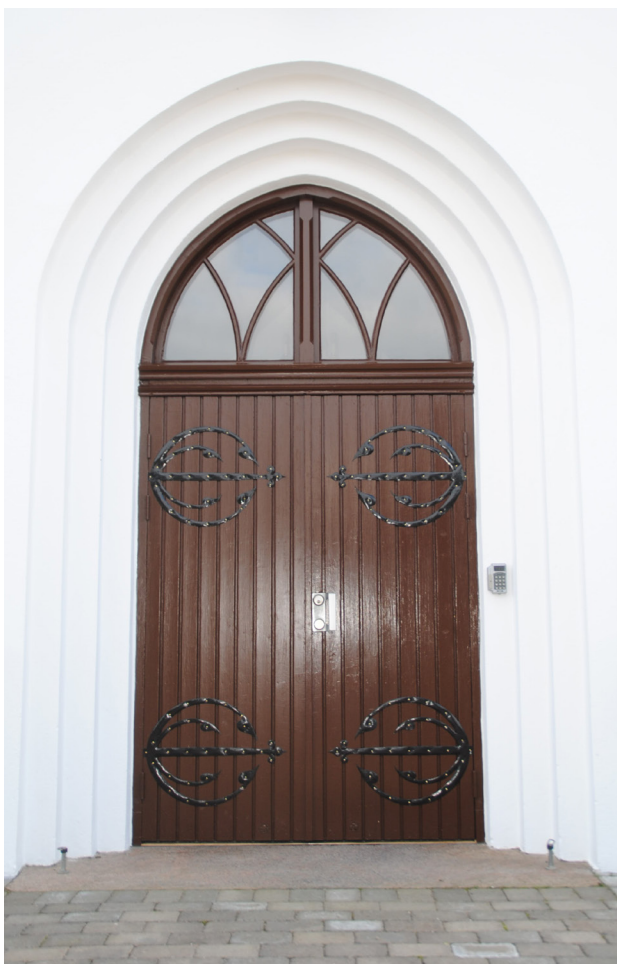
Entrédörren med överljus i väster efter renovering.

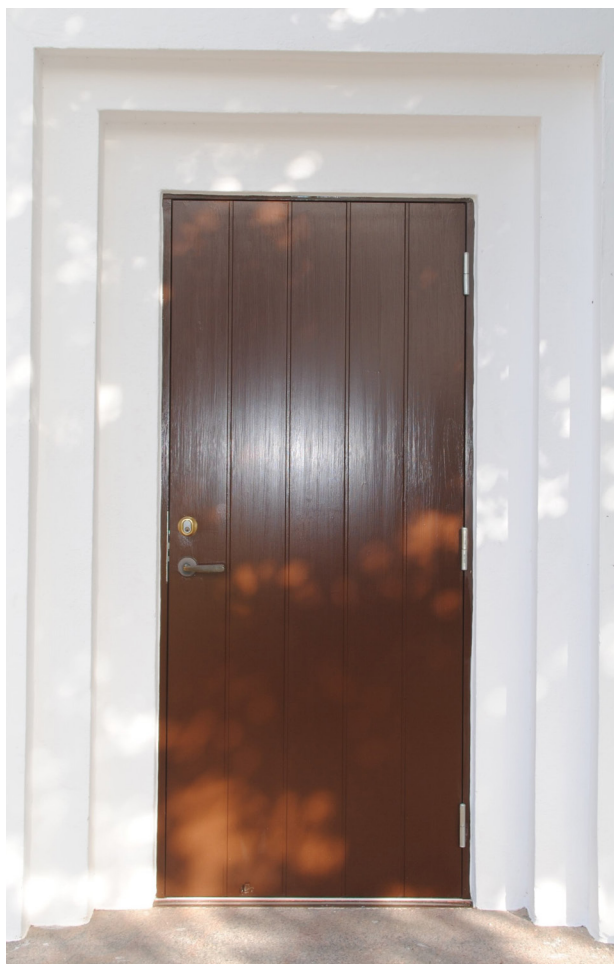
Den nya dörren till sakristian, platsmålad med linoljefärg i samma kulör som entrédörren i väster.
