# TJÄRBY KYRKA

## Konstglasfönster

Tjärby kyrka, Tjärby socken, Laholms kommun

RAPPORT KULTURMILJÖ HALLAND 2021:41

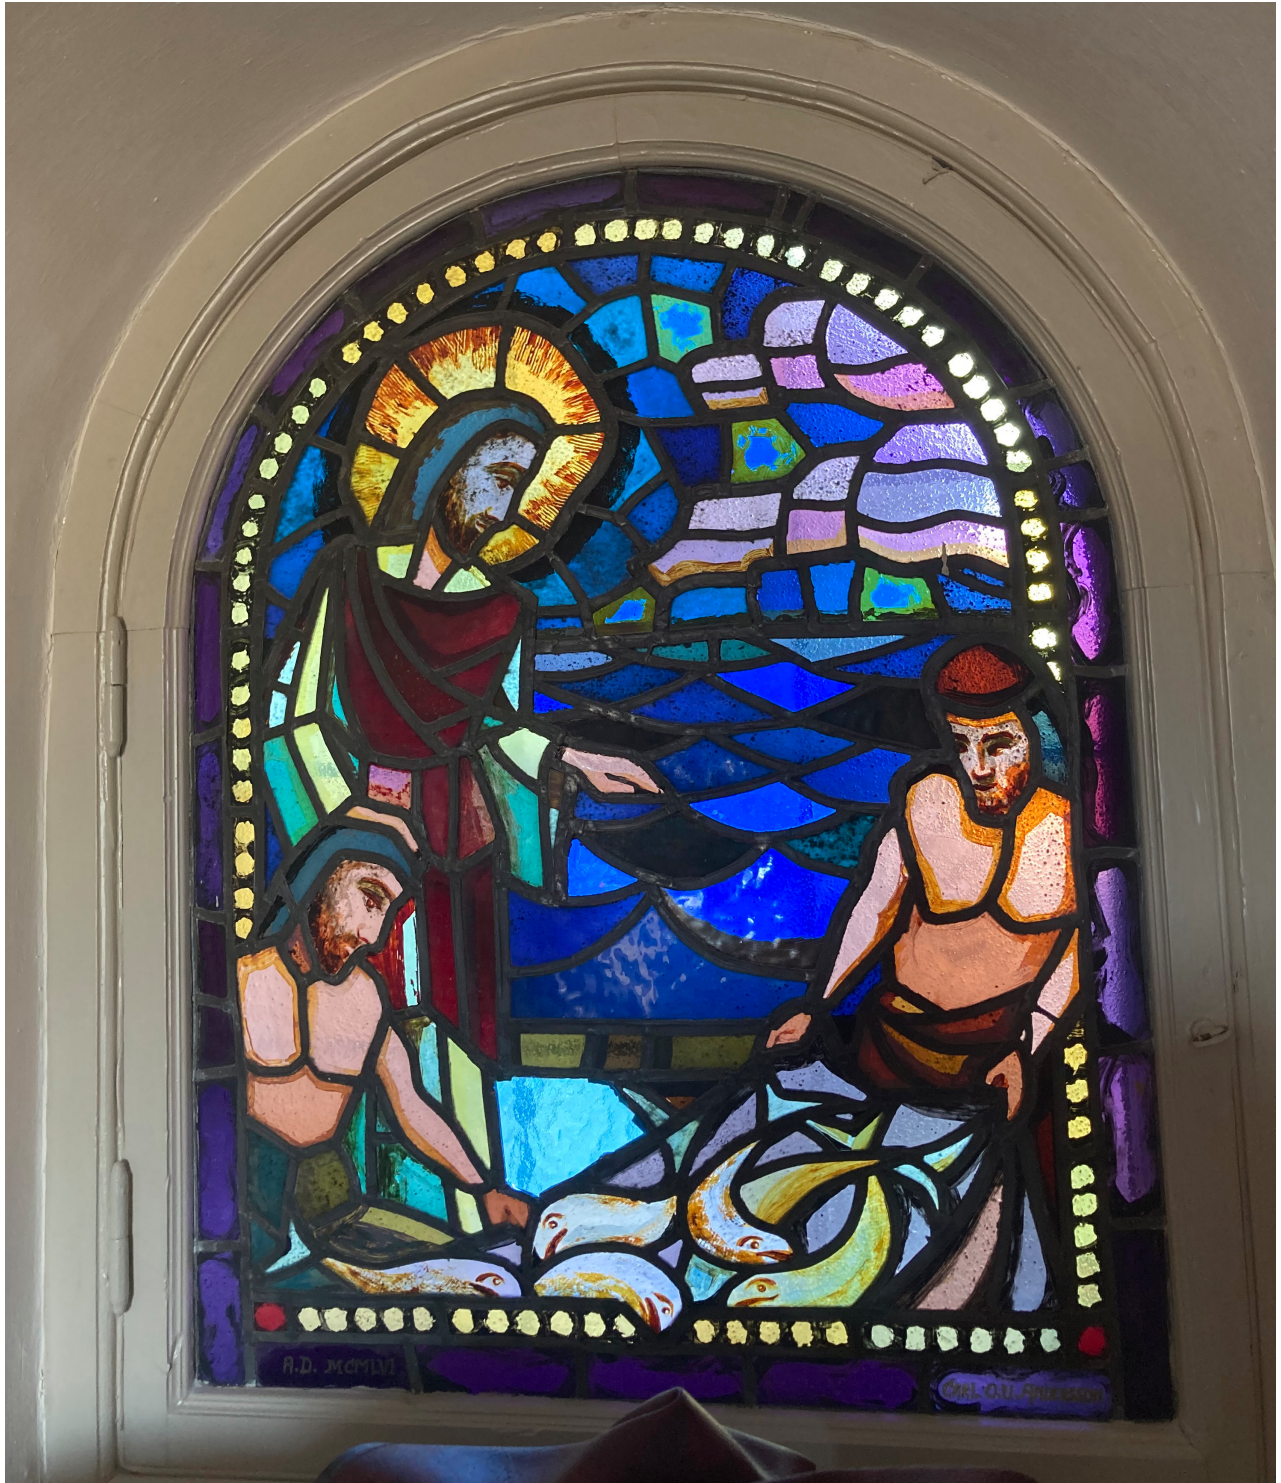
glas och blyspröjsning i ovankanten på fönstret. Sedan tidigare hade en glasbit i nederkanten av motivet bytts ut till en glasbit i felaktig kulör, vilket störde motivet.

Konstglasfönstret innan renovering. Det stora ljus blå glaset i nedre delen är bytt sedan tidigare och är felaktigt.

Konstglasfönstret efter att det monterats om med ny blyspröjning och rengjorts. Den tidigare utbytta glasbiten i lysande ljusblå kulör har bytts ut till en ny i brun kulör som ska varar en bit av båten i motivet.

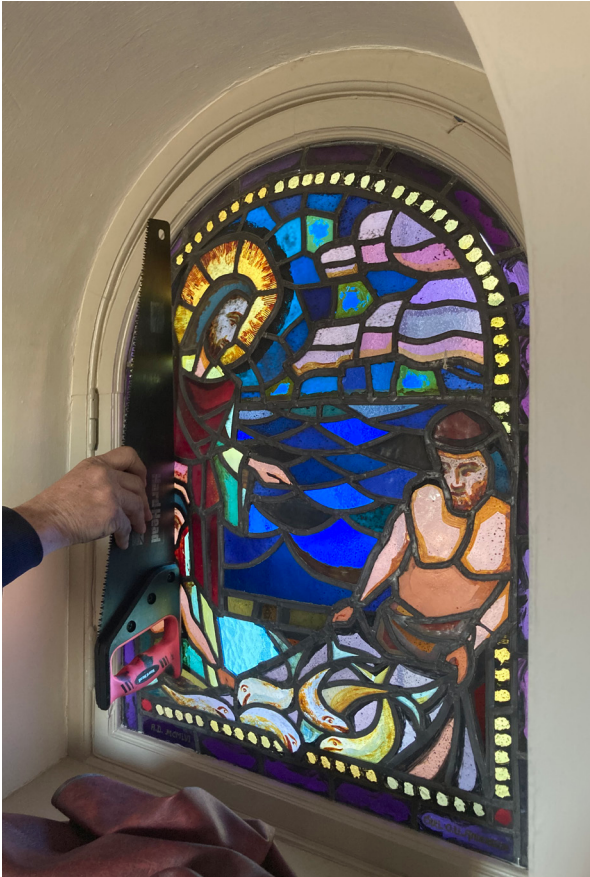
Hela det blyinfattade glasfönstret hade börjat bågna inåt. Blyspröjsningen hade börjat bli spröd och gav med sig. Tyngden i glaset gjorde att problemet accelererade och under våren 2021 började det bli glipor mellan

Hela glasmålningen buktade kraftigt utåt, ett problem som accelererade över tid.

Fönsterbågen transporterades sedan till Joel Lundgrens verkstad i Hasslöv. Fönsterbågen fick sedan ligga plant en tid med en liten tyngd innan det monterades isär. Glasen har sedan monterats loss från blyspröjsningen. Varje glasbit har rengjorts. Det visade sig att fönstret var mycket smutsigt. Efter rengöringen kom detaljer fram som inte syntes tidigare. En ny glasbit valdes ut för att ersätta den tidigare felaktiga glasbiten. Fönstret monterades sedan ihop med ny blyspröjsning och återmonterades i kyrkan.

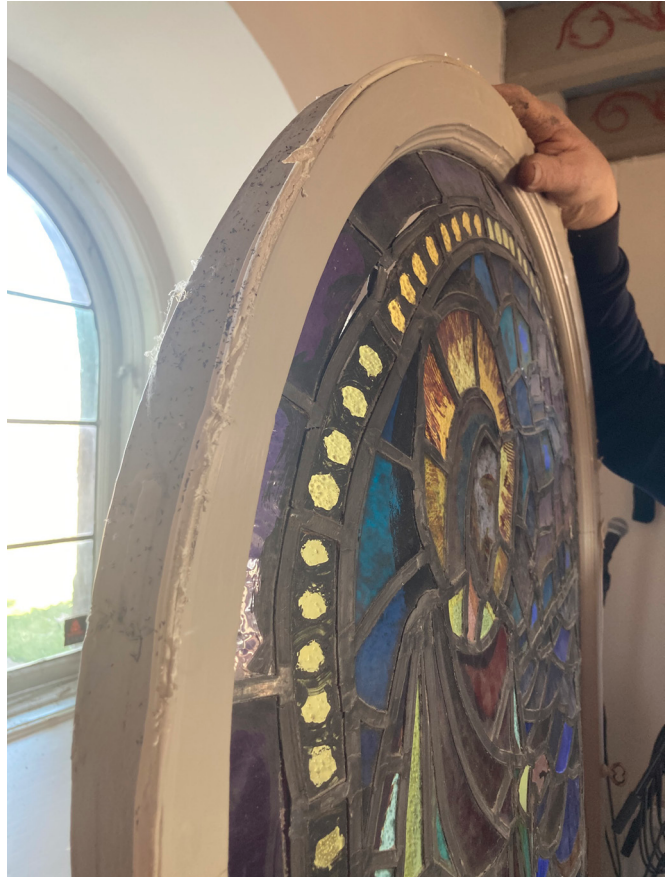
I ovankanten hade glasbitarna börjat krypa ur blyspröjsningen så att glipor uppstod mellan glas och spröjs.
