ANTIKVARISK FÖRUNDERSÖKNING 2021

VARBERGS IDROTTSHALL

Varbergs kommun, Freden 1

RAPPORT KULTURMILJÖ HALLAND 2021:43

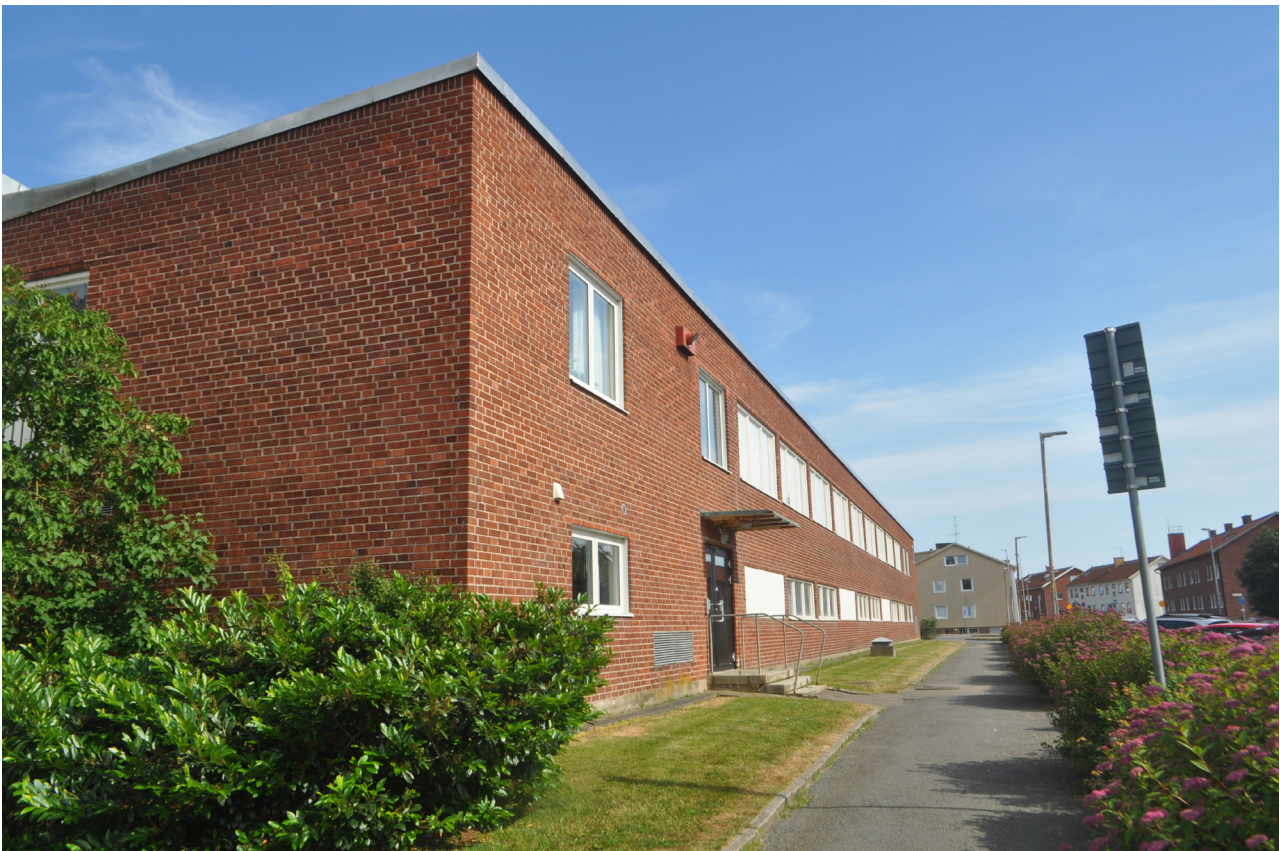
Idrottshallens västra långsida.

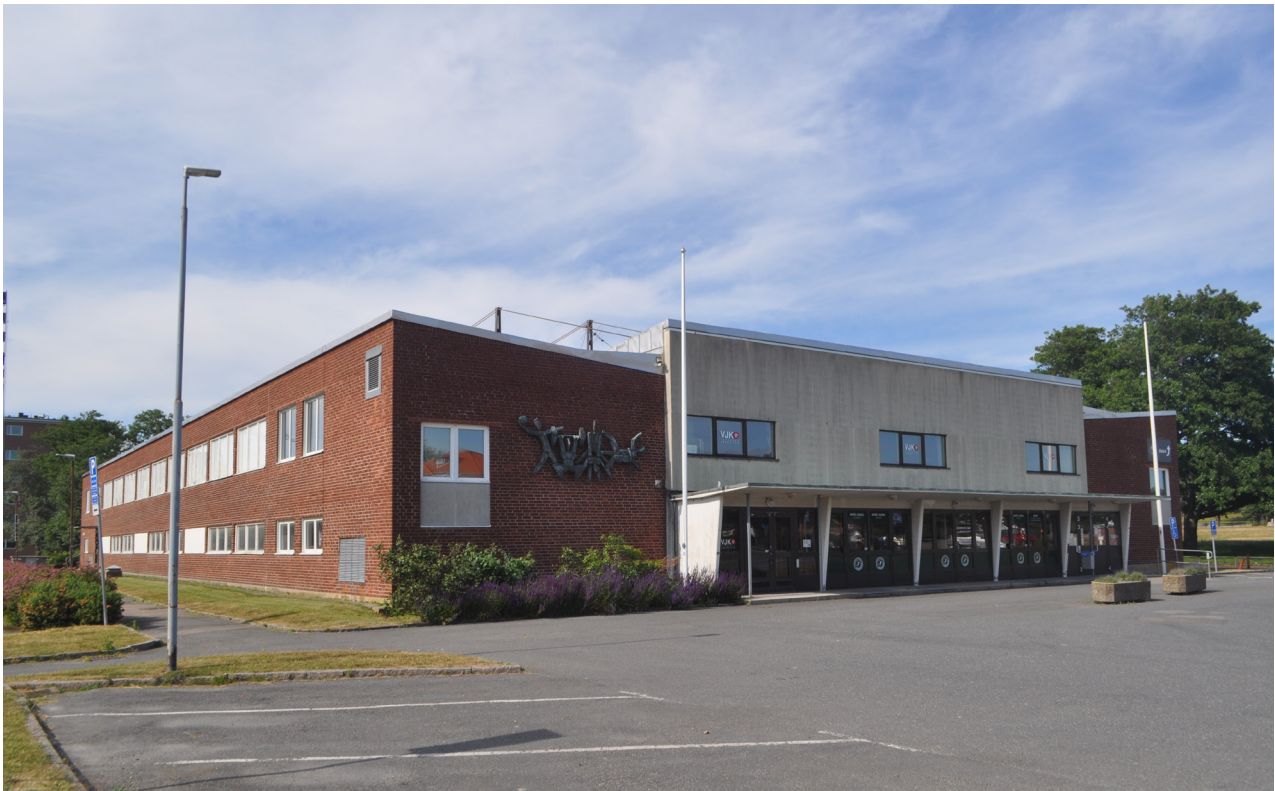
Idrottshallen från söder. Mitt på fasaden finns huvudentrén. Längs med sidorna sträcker sig långa integrerade byggnadsvolymer som bl.a. innehåller omklädningsrum och läktare.

Den ursprungliga arkitekturen och kombinationen av material är viktig att behålla. Skadat tegel i fasaden bör ersättas av likadant borstat rött tegel. Entrépartiets senare tillkomna mineritskivor drar ned intrycket av byggnadens ursprungliga påkostade fasad. Vid renovering av denna del bör skivorna tas bort och fasadputsen återställas. Det bör även utredas om den ursprungliga fönstersättningen ovanför entrén kan återställas.

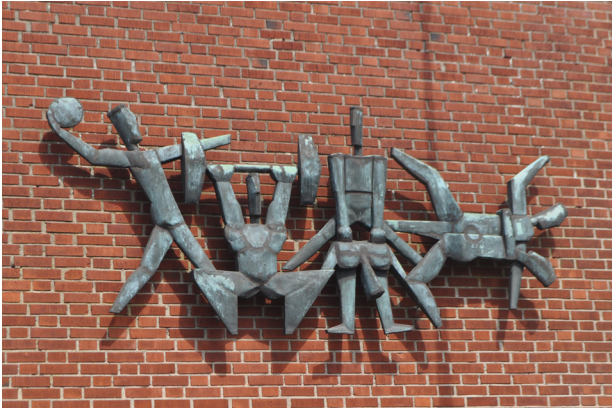
Bertil Lundgrens konstverk "Idrottsmotiv" som är placerat till vänster om huvudentrén.

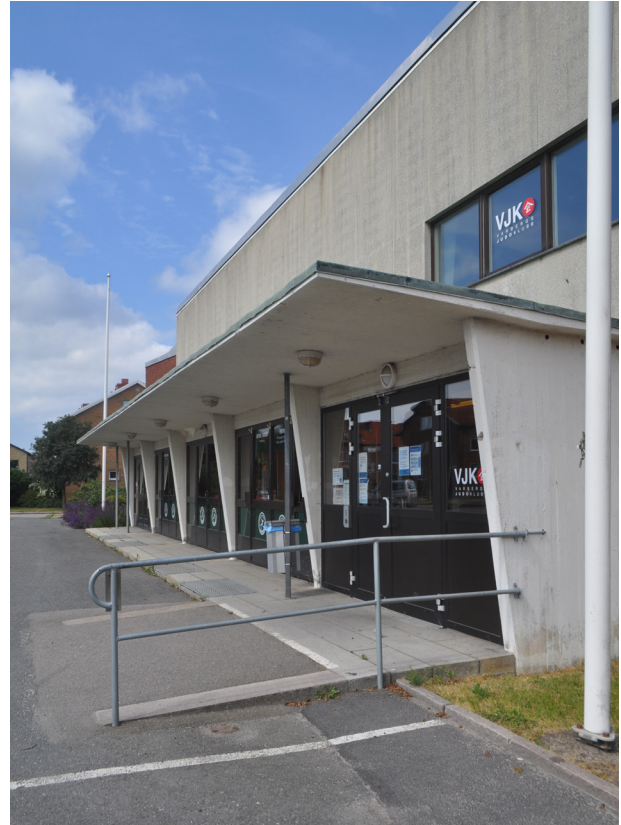
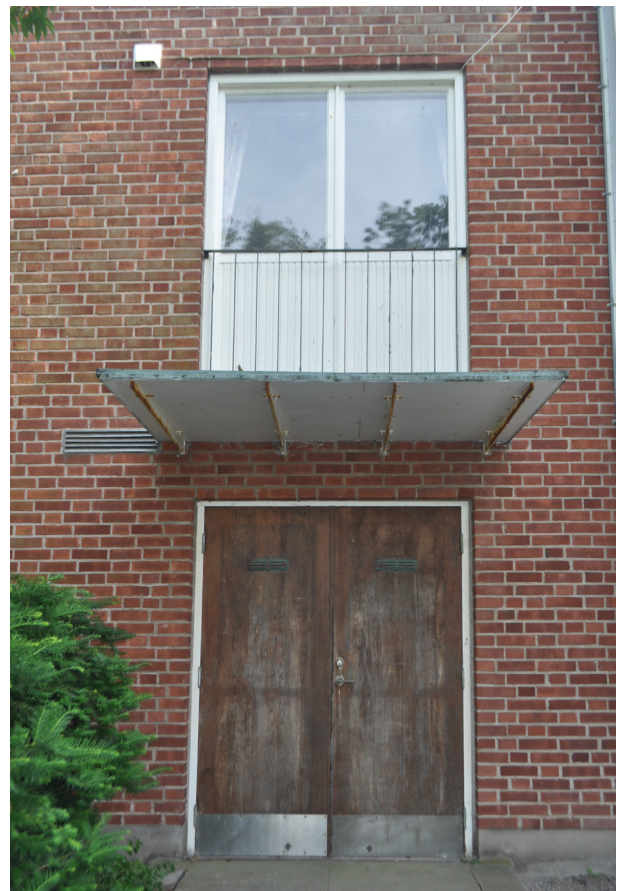
Överst t.h. syns huvudentrén med sin nätta skärmtakskonstruktion. Nedan t.h. syns entrén på byggnadens norra fasad. Här är den franska balkongen samt originaldörrar i trä bevarade.

De ursprungliga skärmtaken över entréerna bör behållas i befintligt utförande med taktäckning av kopparplåt. Samtliga dörrar utom två på byggnadens norra fasad är utbytta. Det kvarvarande äldre dörrpartiet med entrédörr i lackat trä samt fransk balkong i vitmålat trä bör behållas och renoveras. Vid framtida byte av dörrar bör aluminiumportarna ersättas av mer tidstypiska dörrpartier i ek eller teak.

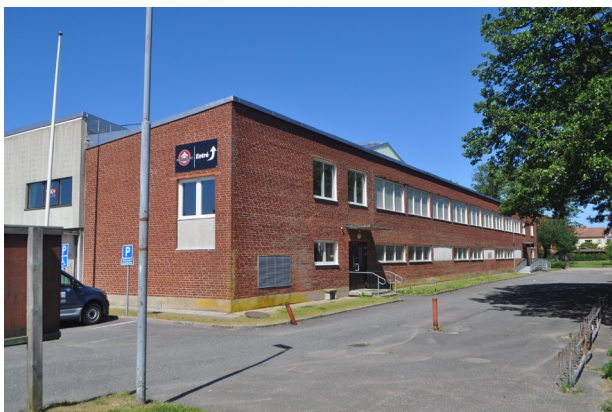
Byggnadens östra långsida. Här syns fönsterbanden som sträcker sig längs fasaden samt en av sidoentréerna.

är generellt i gott skick utan rötskador. Färgen flagar och de är i behov av ommålning. Fönstrens placering, material, profiler och proportioner är av vikt för byggnadens helhetsintryck, dessa bör därför sparas och renoveras. Vid framtida byte av fönster bör kopior av dessa tillverkas. Detta gäller även vid de fönsterpartier som idag är ersatta med aluminiumfönster.

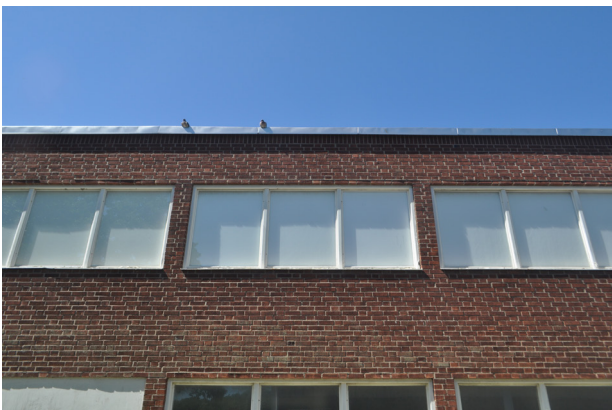
Den övre våningens fönster är placerade längs läktaren.

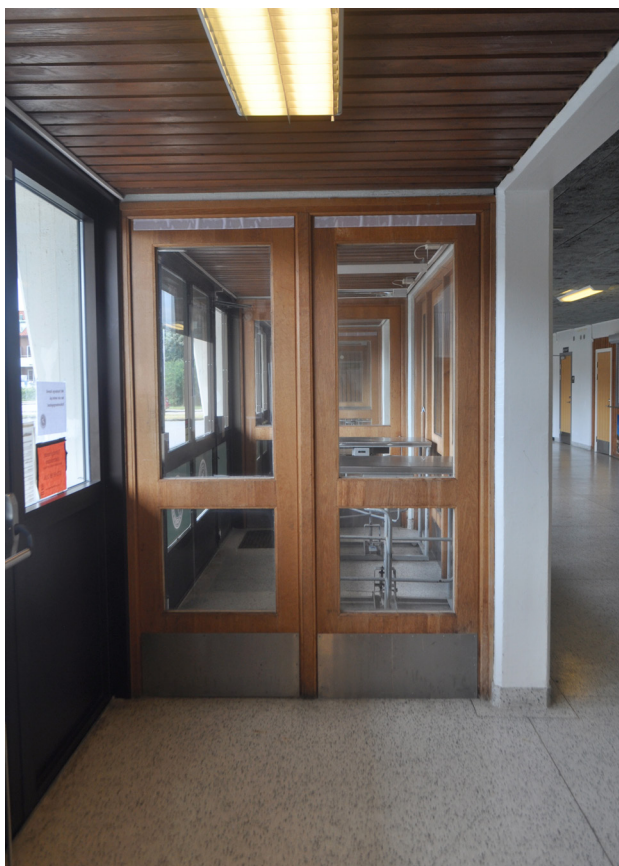
Entrén har påkostade innerdörrar i trä med sparkplåtar. I taket syns den glesa panelen.

Originaldörrar bör i så stor uträkning som möjligt sparas i hela byggnaden. Särskilt viktiga för byggnadens karaktär är foajens inre glasade dörrpartier. Golvbeläggning av cementmosaik bör bevaras och bör inte täckas över.

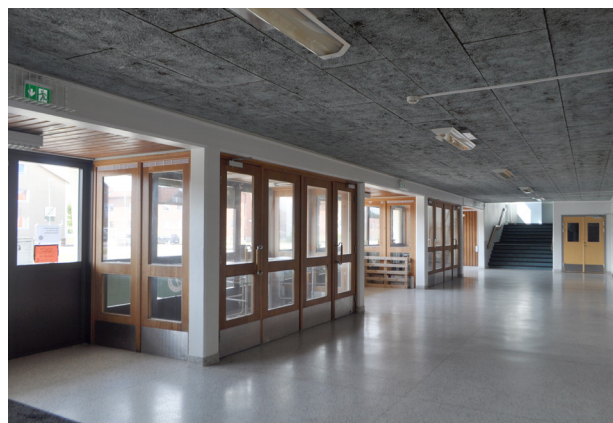
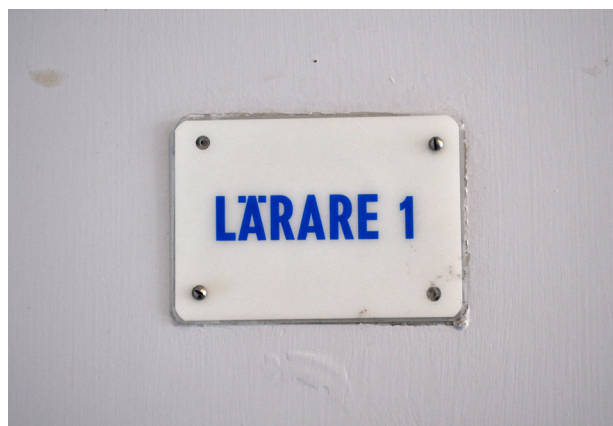
Överst: Foajen med inre dörrpartier samt golv av terazzo. Nederst: Tidstypisk skylt på en av de gråmålade innerdörrarna.

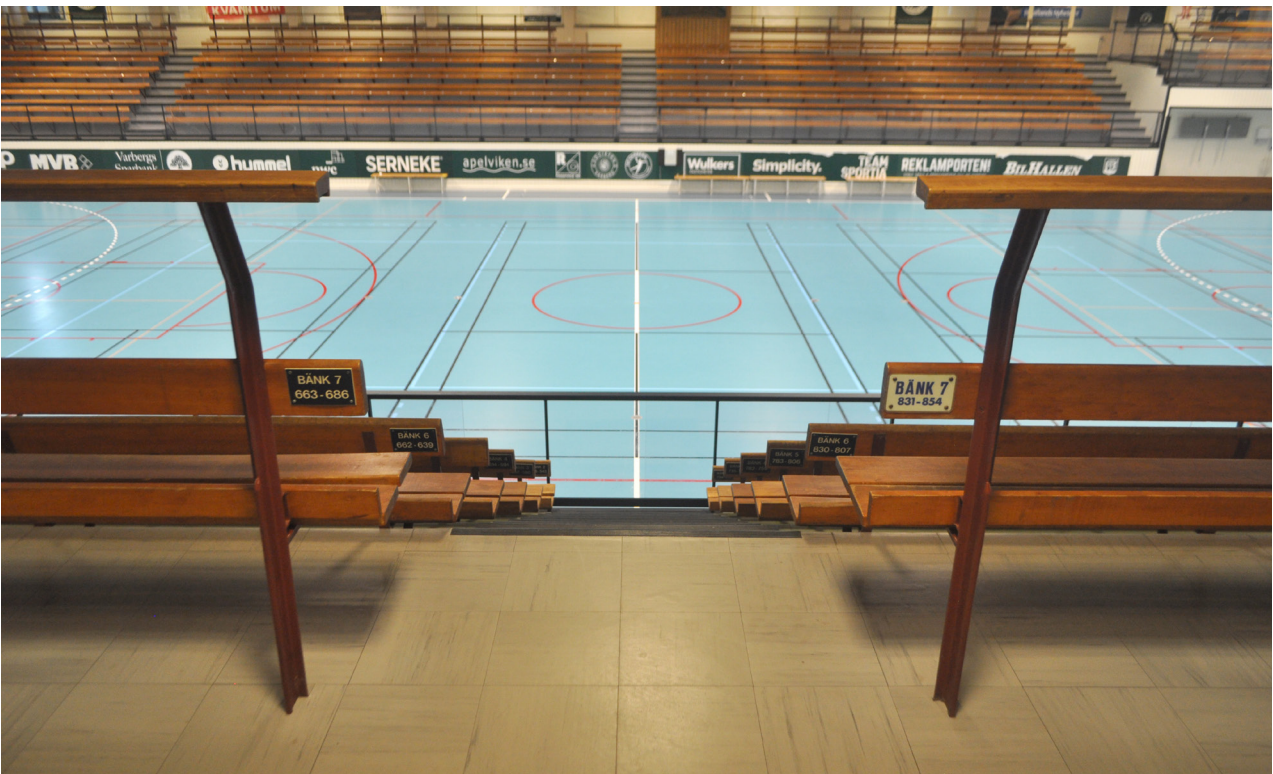
På läktarsidorna finns originalbänkarna i trä med tidstypiska nummerskyltar kvar. På denna läktaren är kvartsvinylgolvet bevarat.

Befintliga läktarbänkar är av högt kulturhistoriskt värde och bör sparas. Att uppföra en kiosk på en del av läktaren bedöms inte minska byggnadens kulturhistoriska värde, men den mönstergjutna betongen på intilliggande väggparti bör lämnas synlig. På denna del är originalracket sparat. Detta bör sparas på plats, alternativt återanvändas på annat ställe i hallutrymmet. Kvarsvinylplattorna som förekommer på ena läktaren är tidstypiska och blir mer och mer sällsynta. Om dessa behöver bytas bör de ersättas av nya kvarsvinylplattor i tidstypiska kulörer och mönster.

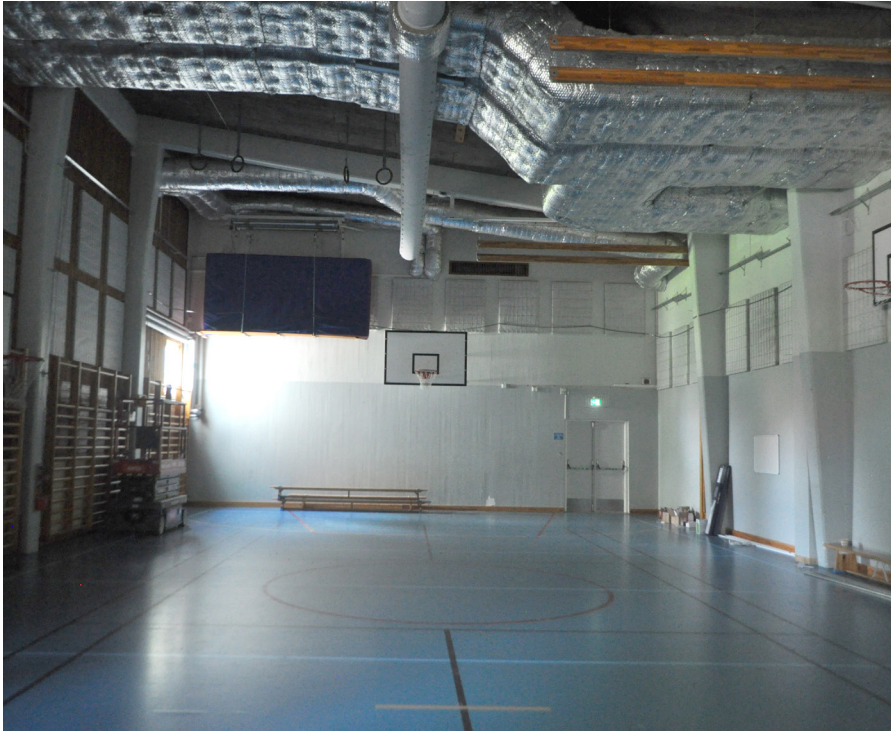
Den lilla gymnastiksalen med synlig bärande konstruktion. På väggen till vänster satt tidigare stora fönsterpartier.

Golvbeläggningen i lilla gymnastilsalen är inte av kulturhistoriskt värde och kan ersättas vid behov.

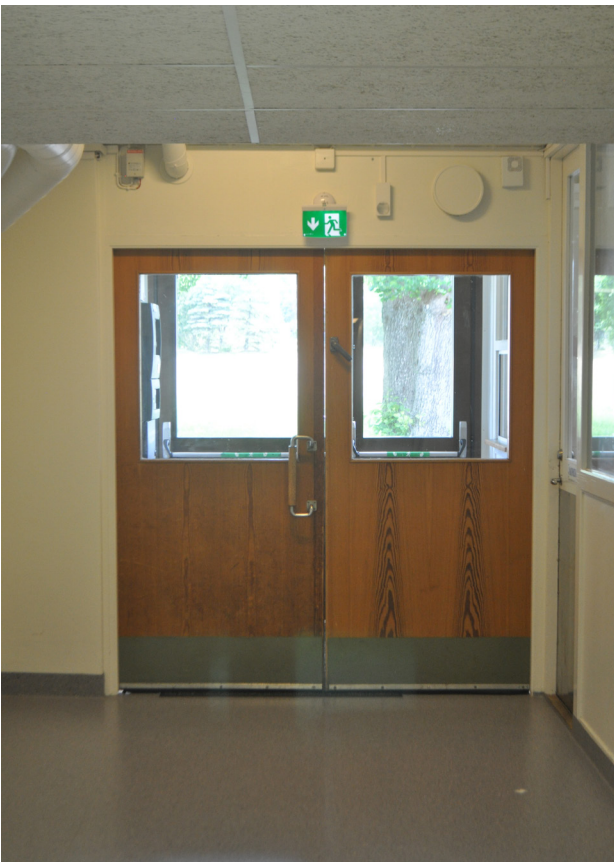
Bevarat äldre dörrparti i trä.

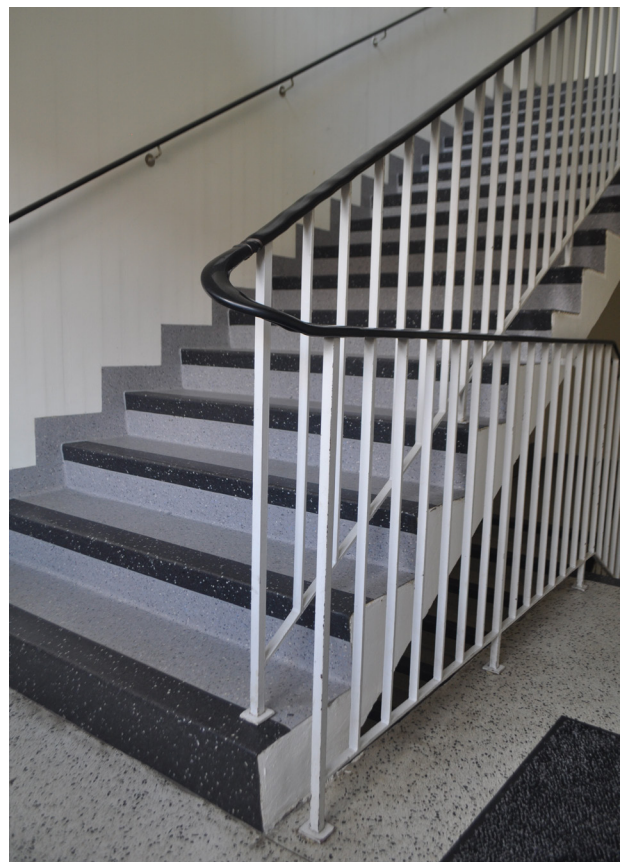
Trapphus i sidoentrén med trappräcke i metall och golv av terazzo.

Trapphusen vid sidoentréerna bör bevaras avseende golvbeläggning, trappor, trappräcken samt ursprungliga innerdörrar.

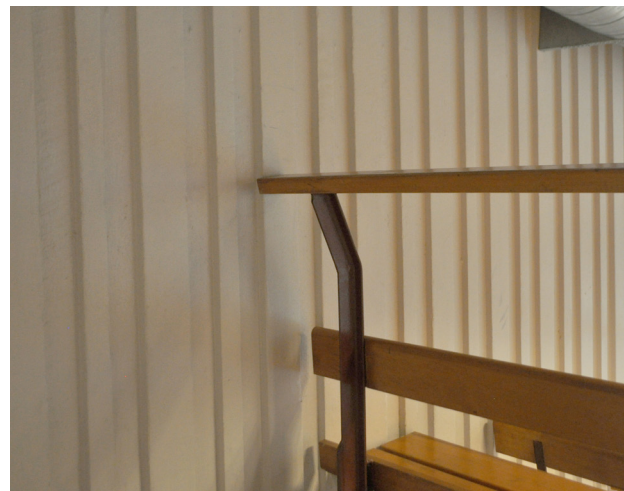
Läktarens sidoväggar i betong med randig struktur.

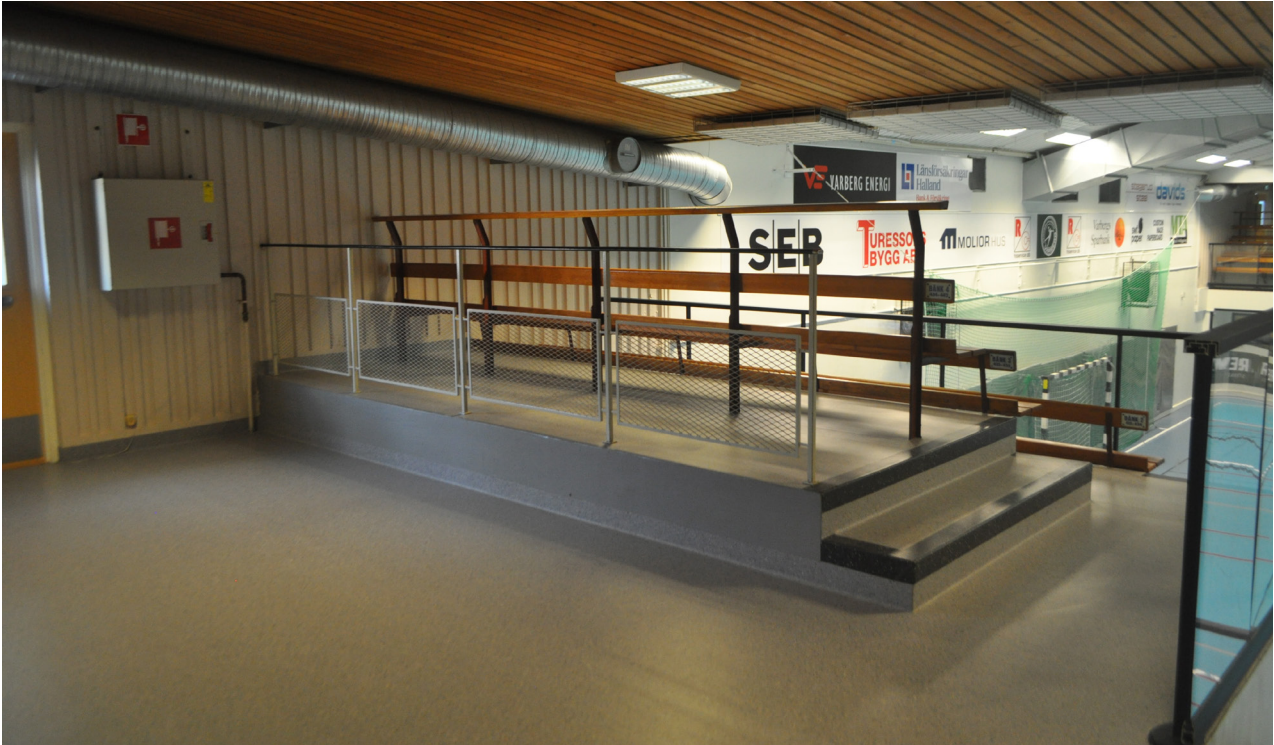
På var sida av läktaren finns två mindre, upphöjda partier med korta bänkar. På ett av dessa partier finns önskemål om att bygga en kiosk. Notera originalräcket bakom bänkraderna.

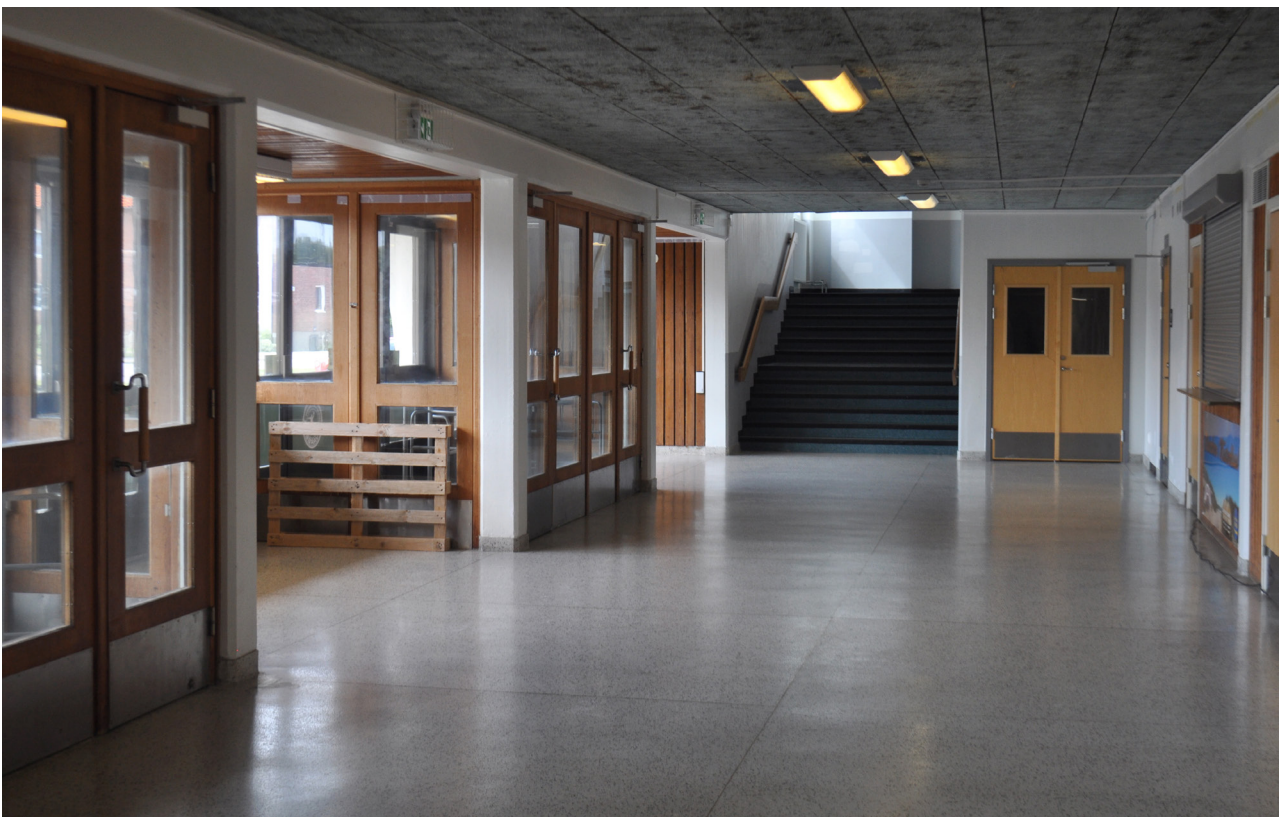
Foajen är ett av de bäst bevarade utrymmena interiört.
