# DAGSÅS KYRKA

## UTVÄNDIG RESTAURERING

Dagsås kyrka, Dagsås socken, Varbergs kommun.

RAPPORT KULTURMILJÖ HALLAND 2021:44

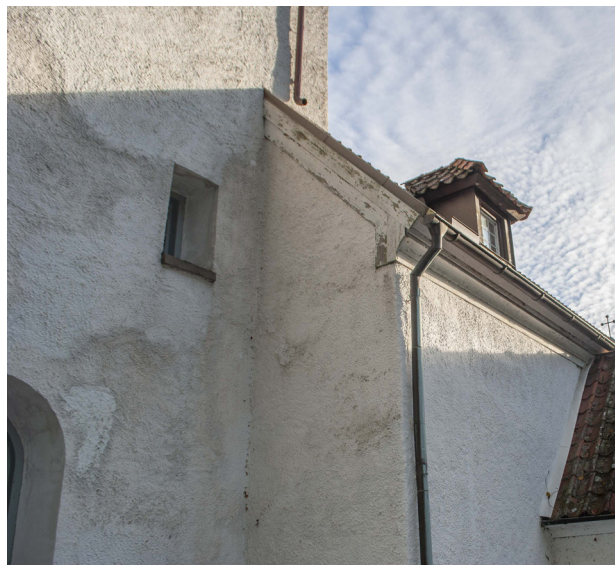
Putsen var flammig, smutsig och hade en del sprickor. Färgen på vindsxivorna flagnade.

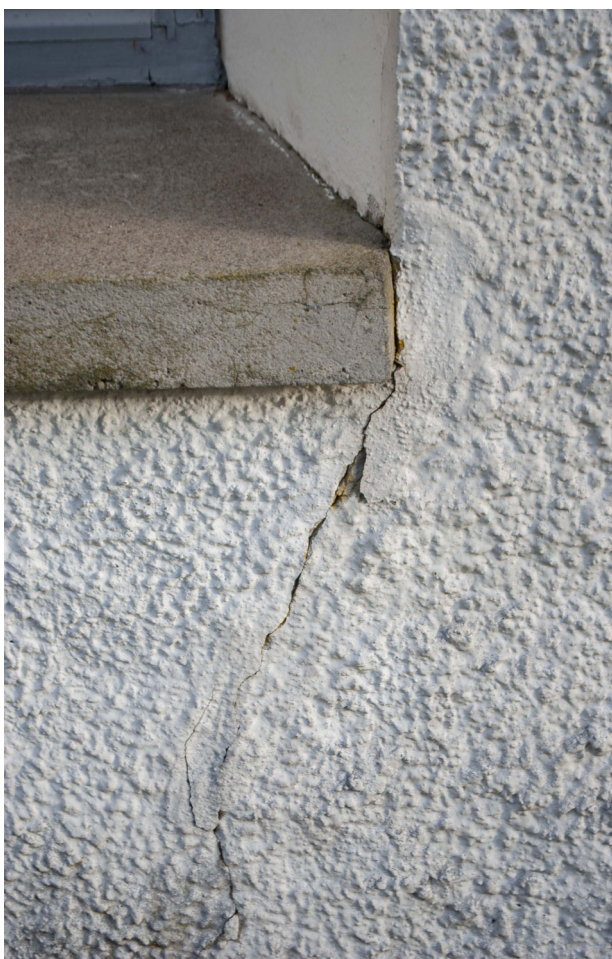
Sprickor fanns framför allt runt fönstren; här vid en solbänk mot söder.

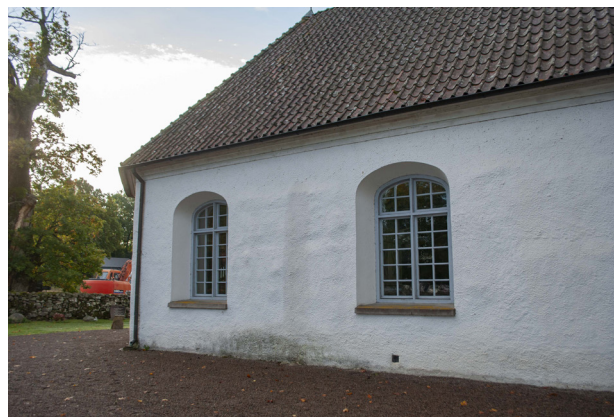
Kyrkans norra sida innan renoveringen. putsen är sliten och smutsig, framför allt längs marken.

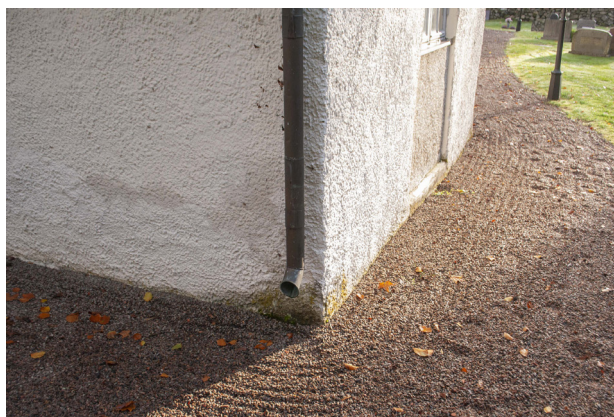
Putsskador längs marken på sakristian.

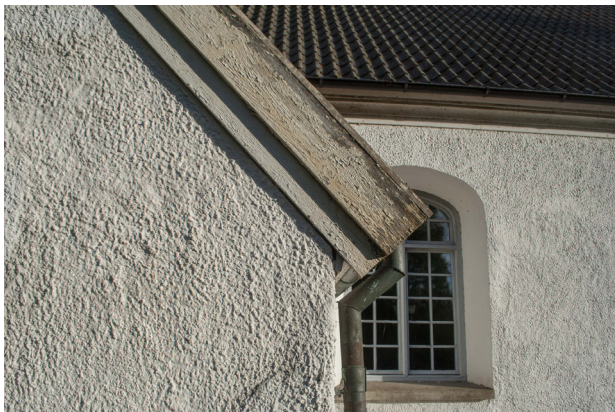
Flagnande färg på vindsnivåerna på sakristian.

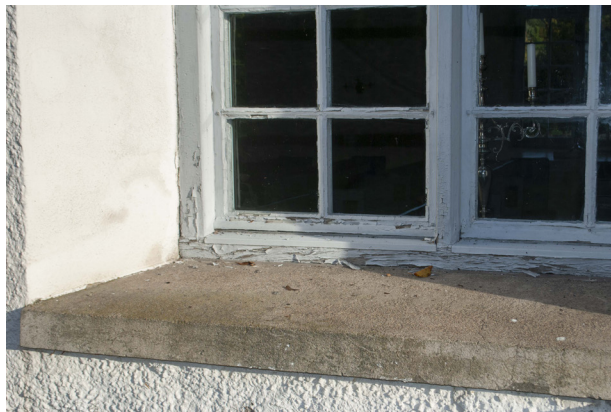
Fönstren, framför allt mot söder var i behov av ommålning.

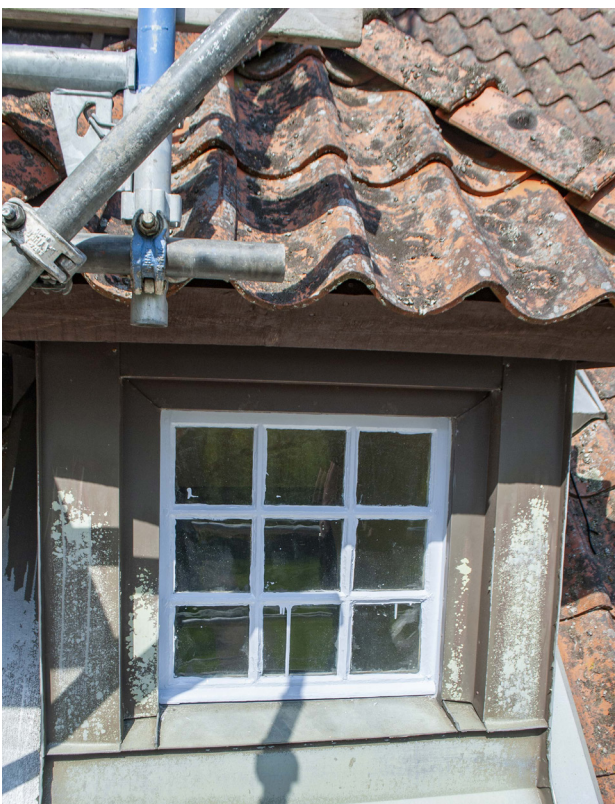
Den södra takkupan är inklädd med plåt. färgen flagnade på båda kuporna.

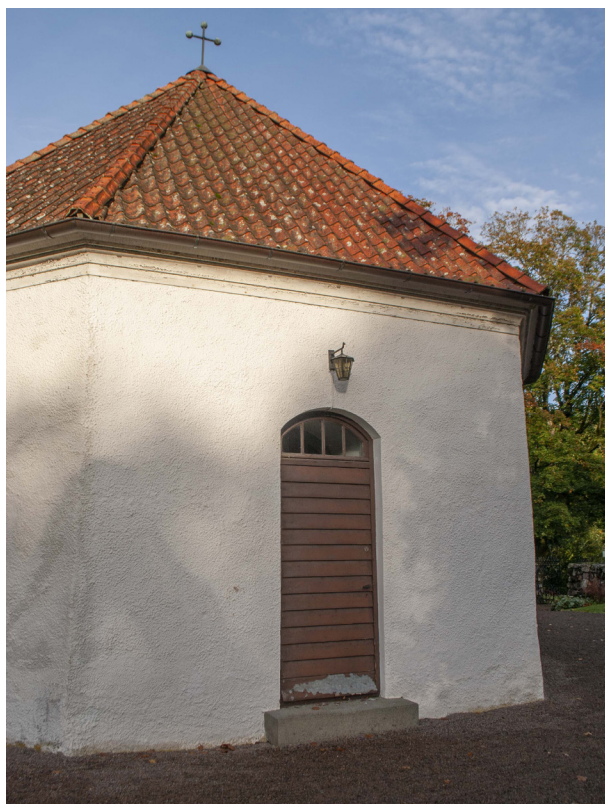
Dörren i öster in till koret är hårt utsatt för väder och vind och färgen flagnade betydligt.

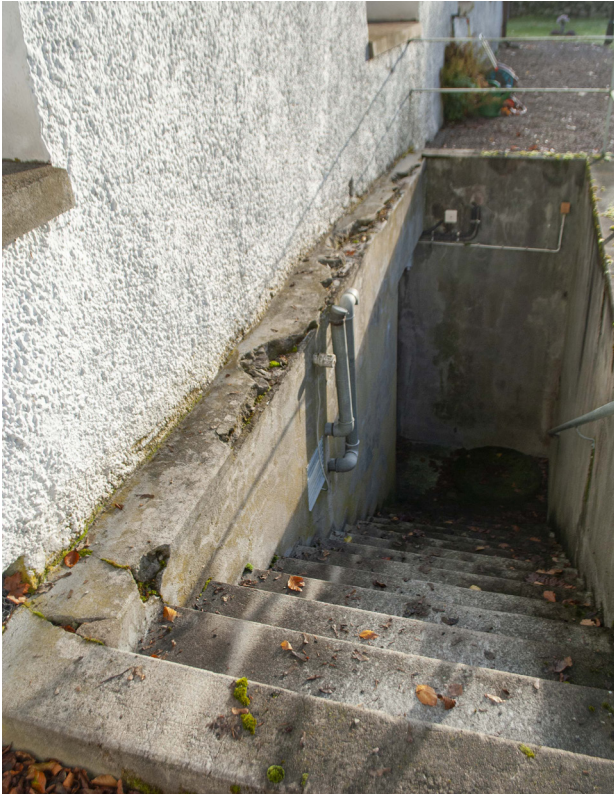
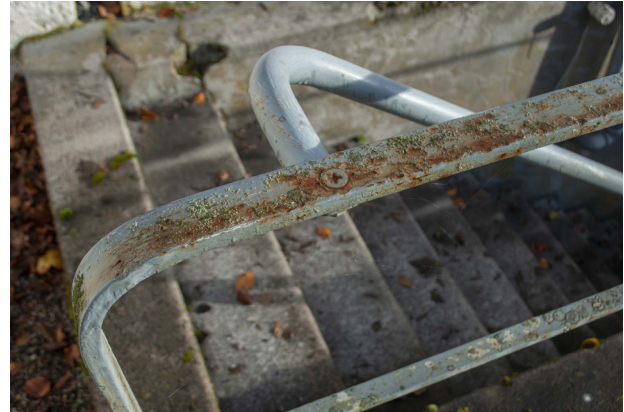
Trappan till källaren var i stort behov av lagning och räcket var rostigt.

Källartrappan har putslagats och målats i en ljusgrå kulör med Keim silikatfärg. Räcket vid trappan har målats svart med Beckers metallgrund och täckfärg.

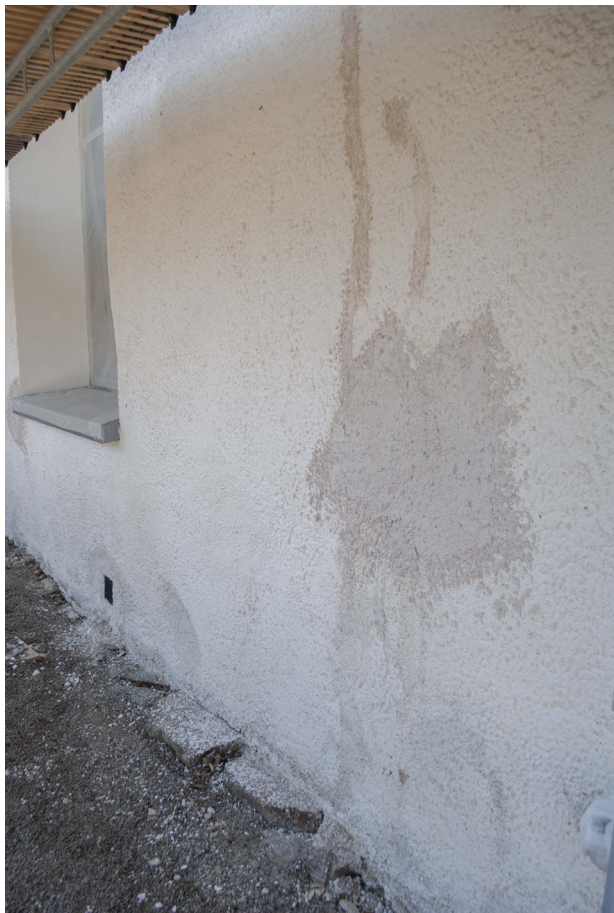
Fasaderna blästrades rena och större skador putslagades.

Kyrkans fasader har blästrats ren från löst sittande färg och puts till fast och rent underlag för att skapa en yta hållfast för putslagningar och färg. Lös puts som saknade vidhäftning har knackats ned.

Putsen var i relativt gott skick, men viss putslagning har utförts, totalt ca 10 m<sup>2</sup>. Till putslagning har använts Saint-Astiers hydrauliska kalkbruk använts; dels NHL 3,5 1:1,5 och 1:2, 0-4 mm. Vid återställande av ytstrukturen i spritputsen har tvättad ärtsingel 8-12 mm använts.

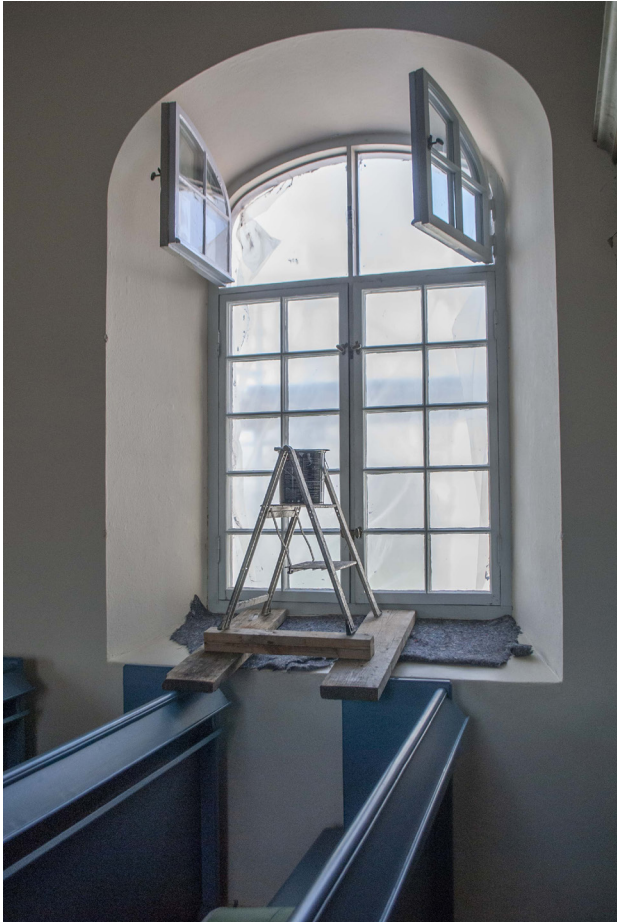
Fönstren målades utvändigt. Eftersom de öppnades inåt kunde målningen ändå ske inomhus.

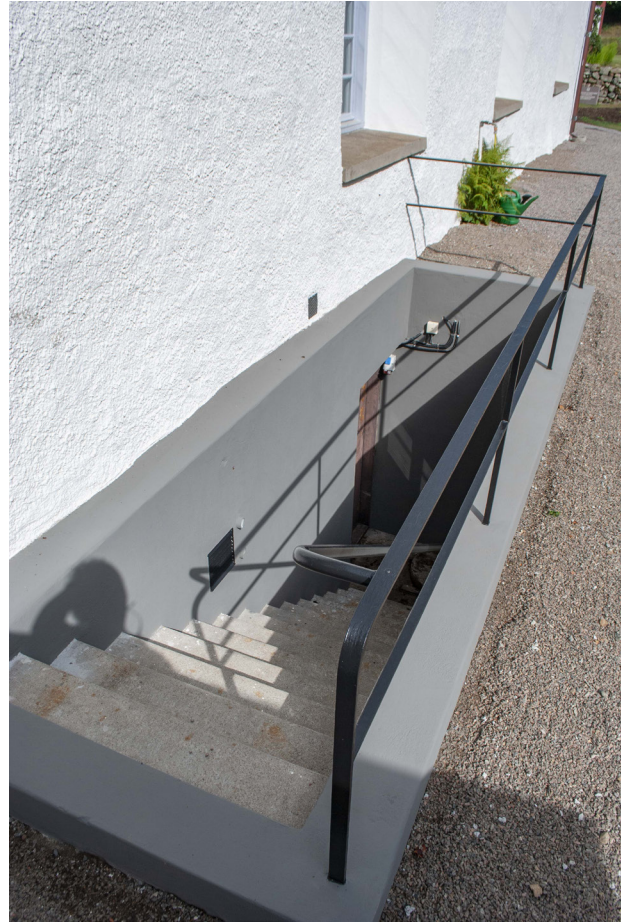
Trappan till källaren har lagats och målats. Räckena har rengjorts och målats svarta.

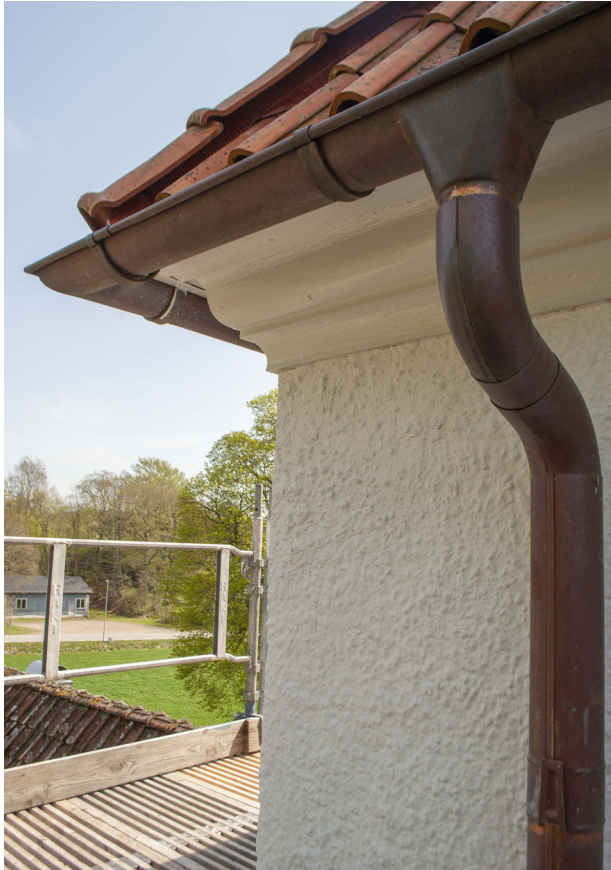
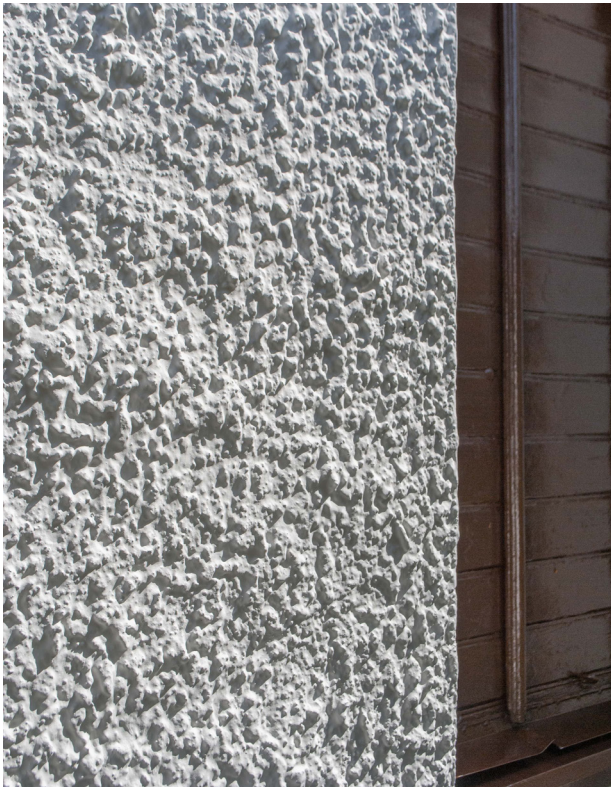
Den nymålade takfoten och nyrenoverade putsen på fasaden. Nedan: Detalj av putsen efter renoveringen samt en bit av en ljudlucka.

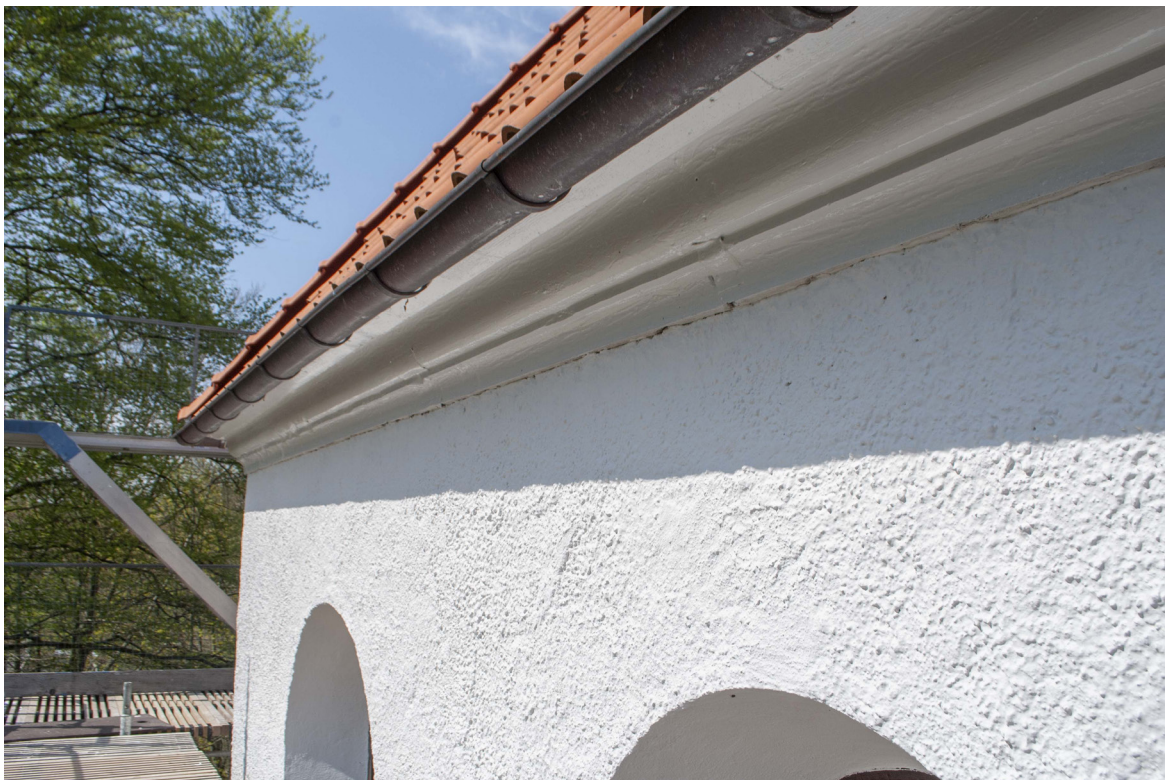
Nedan: Takfoten har målats i samma vita nyans som tidigare. Hängrännorna har setts över och lagats på något ställe.

Hängrännor och stuprör har setts över och några mindre lagningar har utförts.

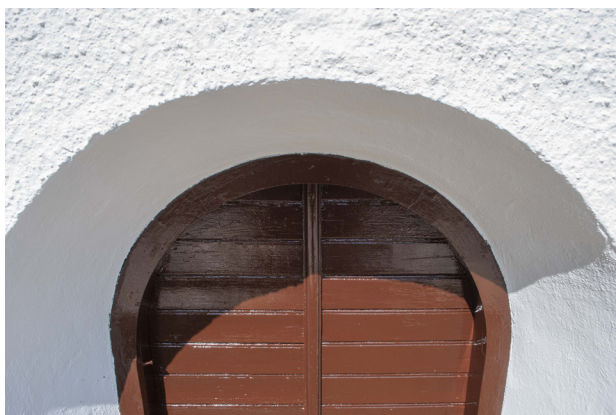
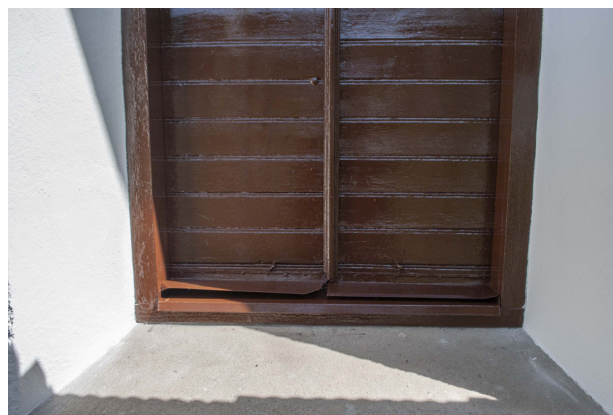
Ljudluckorna har målats med linoljefärg i en järnoxidbrun kulör.

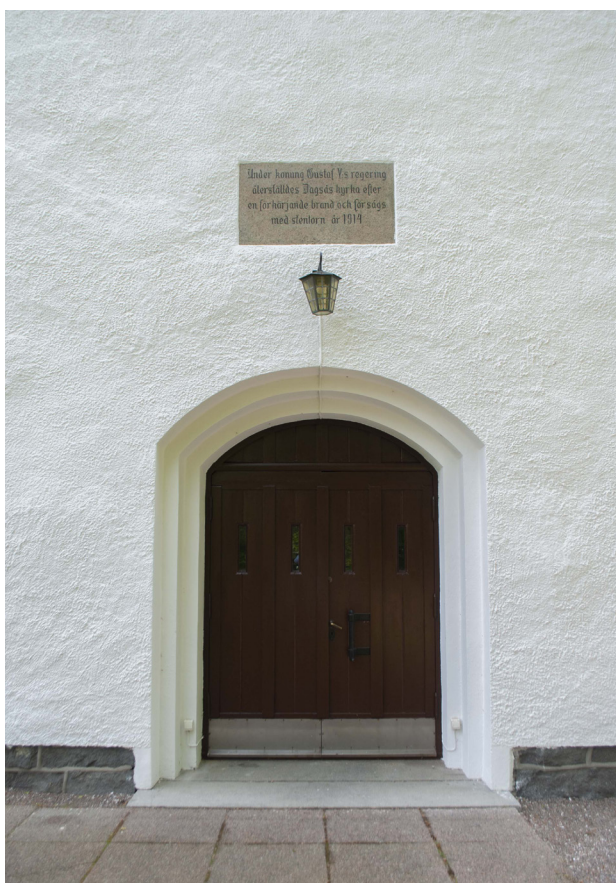
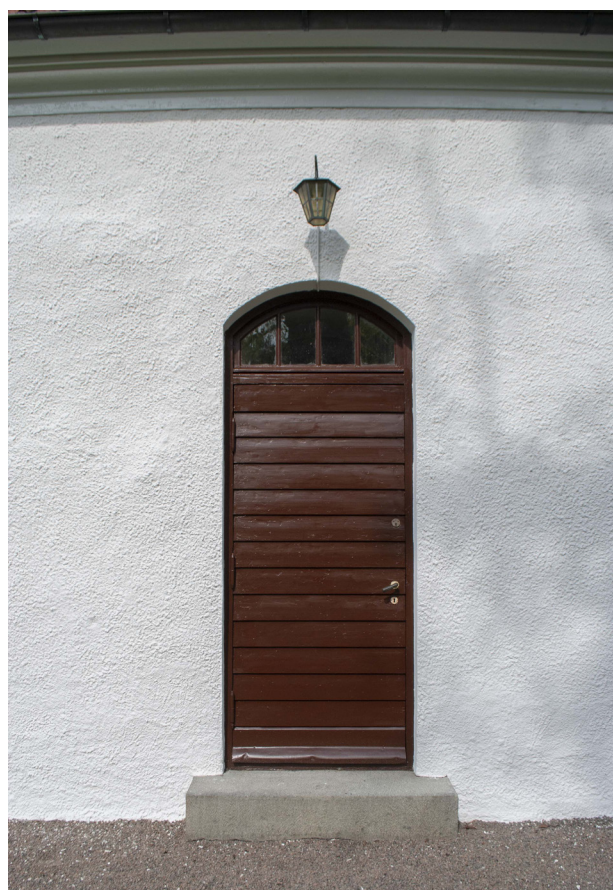
Även dörrar och ortar har målats med linoljefärg i en järnoxidbrun kulör.
