ANTIKVARISK FÖRUNDESRÖKNING ÅR 2021

BROKTORP 4

Inredning av vind

KULTURMILJÖ HALLAND RAPPORT 2021:5

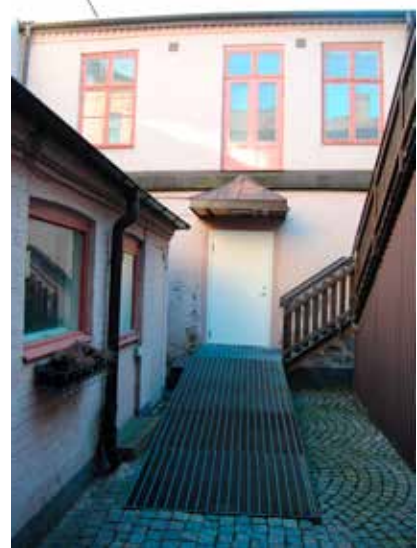
Gårdsinteriör med äldre gårdsbyggnader i målat tegel. Th det tillbyggda lagerutrymmet med terrass däröver.

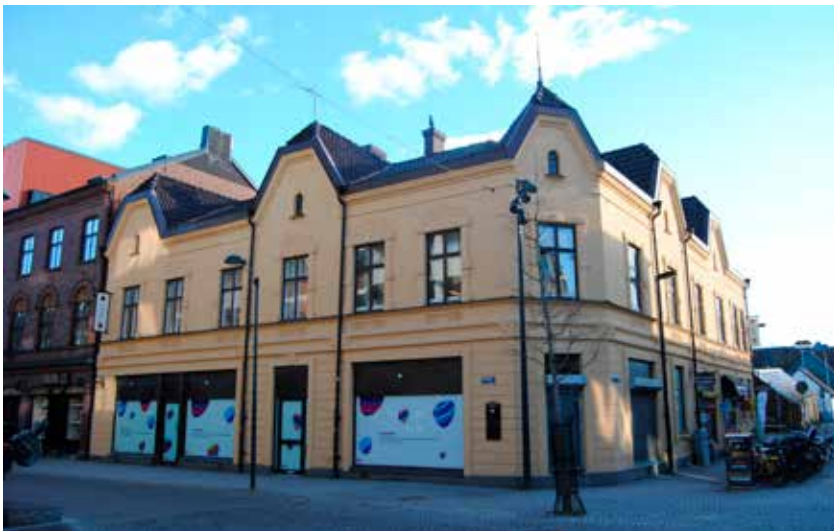
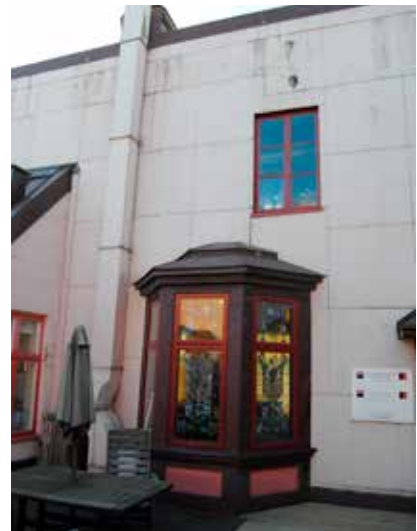
Ovan t v: Fasaden mot gatan.

Ovan t h: Ett av två vackert utformade burspråk mot gården. Här i den västra längan. Hela gårdsfasaden är klädd med ett skivmaterial.

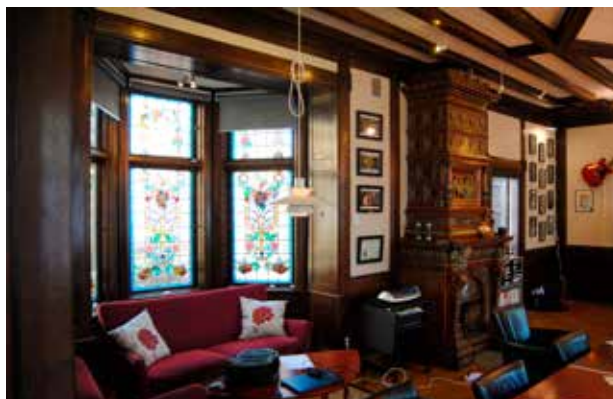
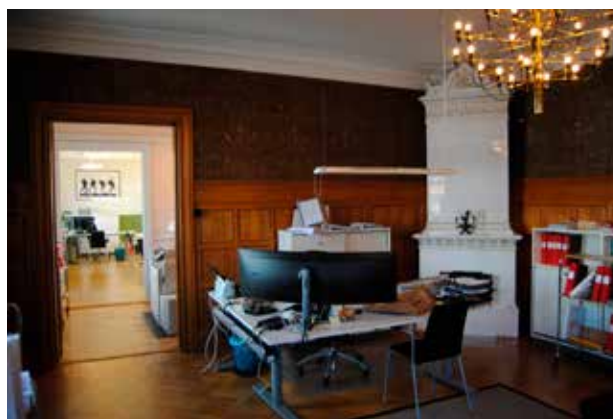
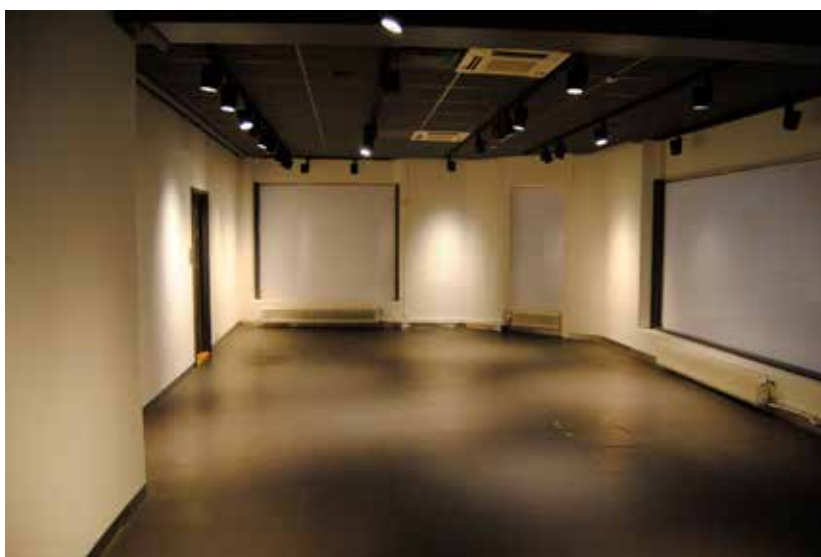
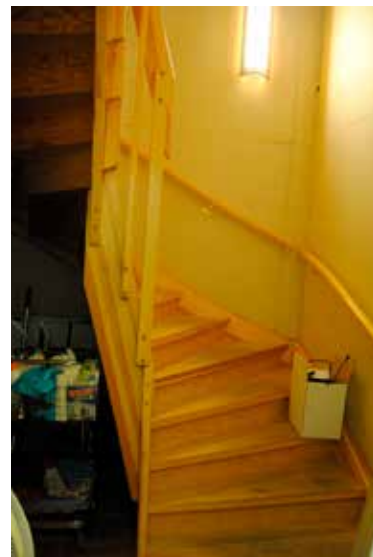
T h: Rummen mot gatan har bevarat sin ursprungliga, exklusiva fasta interiör från 1912.

Nedan t v: Butikslokalen i bottenvåningen.

Nedan t h: Den nuvarande vindstrappan har tillkommit undr senare decennier.

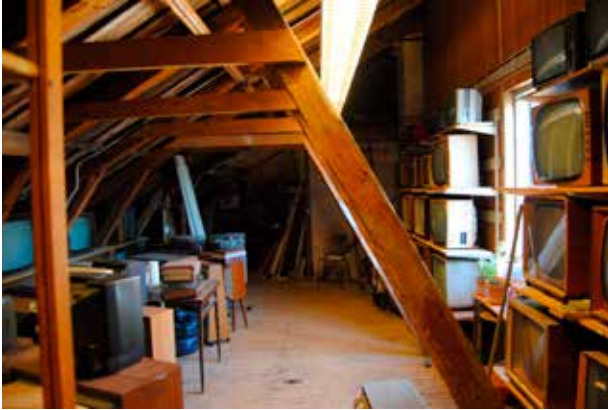
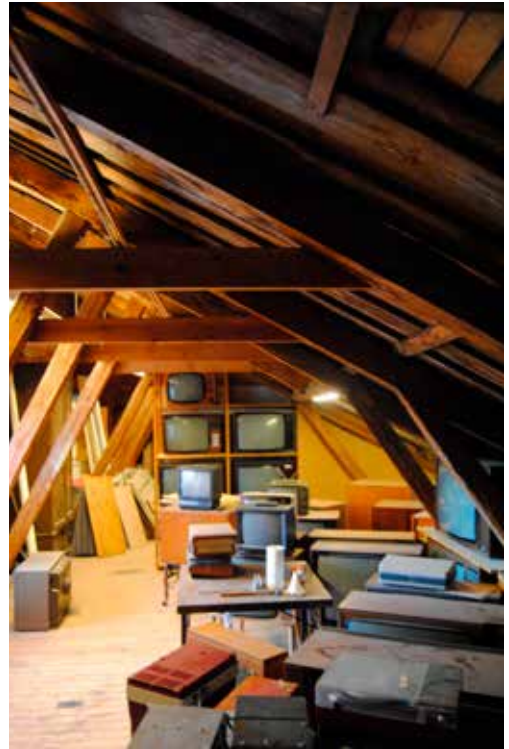
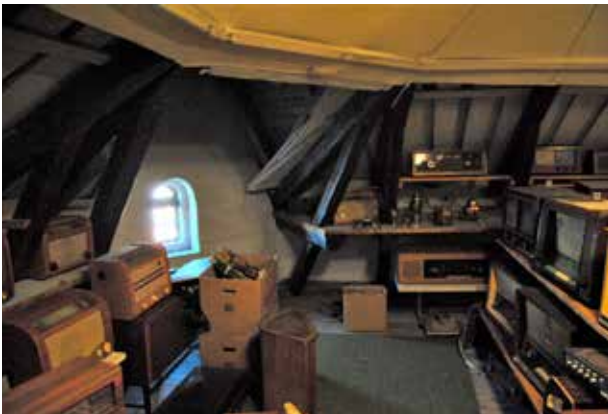
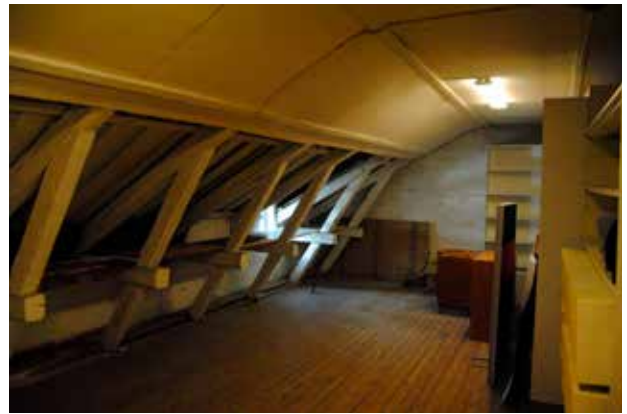
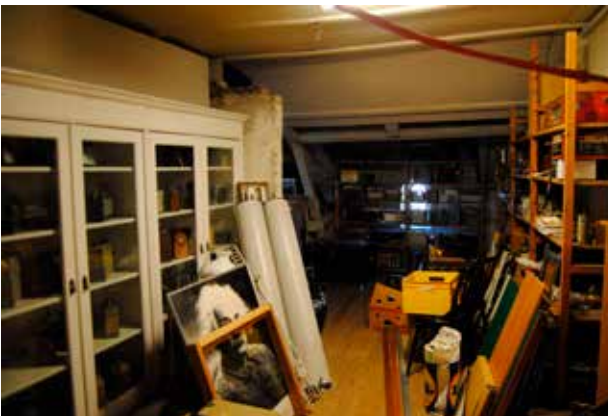
Vindsutrymmet sträcker sig i L-form efter husets vinkel, idag delvis indelad med avskiljande, sekundära väggar. Vinden används som förråd och är oinredd. Takkonstruktionen är upptill inklädd med masonit men annars synlig och vitmålad. I den smalare vindsdelen, där taket utgörs av ett "halvt sadeltak" (eller brant pulpettak) är takkonstruktionen synlig och omålad.

De övre fotona visar det smalare vindskontoret i södra delen.

Mittenfotona visar hörnrummet och rummet mot Brogatan.

Fotot t v visar utrymmet däremellan.

Fasaden och taken mot gatan lämnas intakta. Alla yttre förändringar sker mot gårdssidan. Detta alternativ innebär jämförelsevis mindre ingrepp i byggnaden. Mot gårdssidan kan vissa förändringar göras utan att de kulturhistoriska värdena påverkas negativt. Takkonstruktionen måste dock ändras invändigt. I den smala västra längans fasad kan fler fönsteröppningar göras. Mot gården i den norra delen kan takkupor göras som ljusinsläpp, eventuellt kompletterat med takfönster - även dessa mot gården. Takfönster bör undvikas mot gatan.

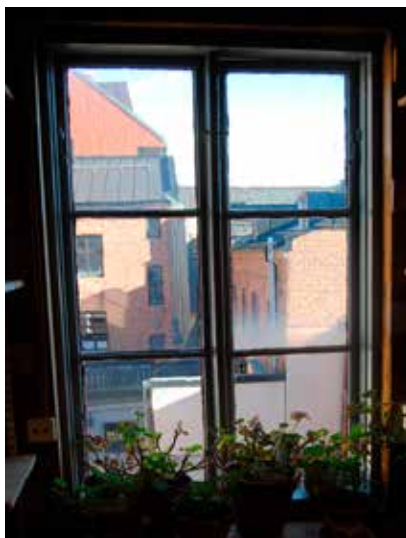
Det vackra fönstret på västra länsgans vind är troligen från byggnadens uppförande.

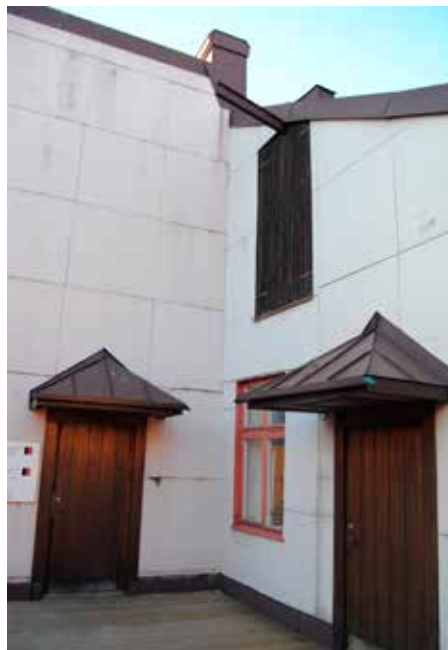
I den västra längans fasad mot gården finns plats att ta upp fler fönsteröppningar. Även lastluckans öppning t.h kan användas för ljusinsläpp. Nya fönster bör ha likadan utformning som befintligt vindsfönster.

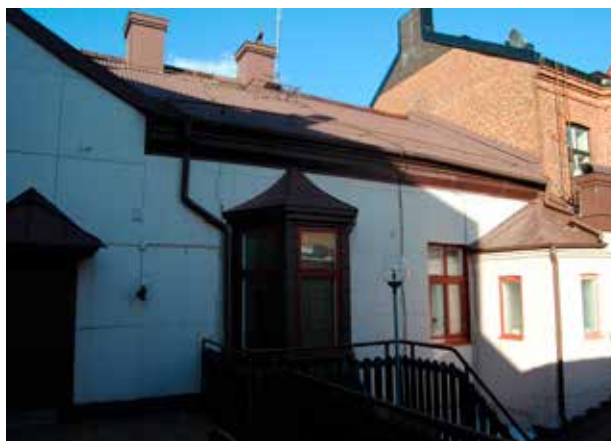
I norra längans takfall mot gården kan takkupor och/eller takfönster monteras. Utformning och placering bör på lämpligt sätt ansluta till arkitekturen och takvinkel

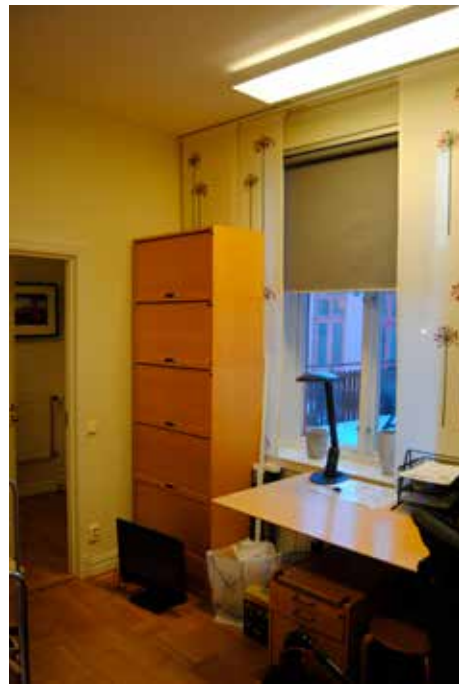
Kontorsrum på plan 2 som påverkas vid en eventuell hissinstallation.

Vad gäller hiss saknas detta idag vilket gör en nyinstallation till ett relativt omfattande ingrepp, särskilt i en äldre byggnad av detta slag där ett givet utrymme för detta saknas. Enligt nuvarande förslag skulle hissen hamna i ett kontorsrum på plan 2, en lösning som inte är optimal, även om den inte påverkar den värdefulla interiören och planlösningen på samma plan. En hissinstallation bör ej medföra någon påbyggnad över tak. Om hiss är en förutsättning, skulle utvändig placering eventuellt var ett

alternativ. Kan gårdsöverbyggnaden i så fall tas bort eller minskas ned? Hissfrågan bör enligt vår bedömning utredas vidare.

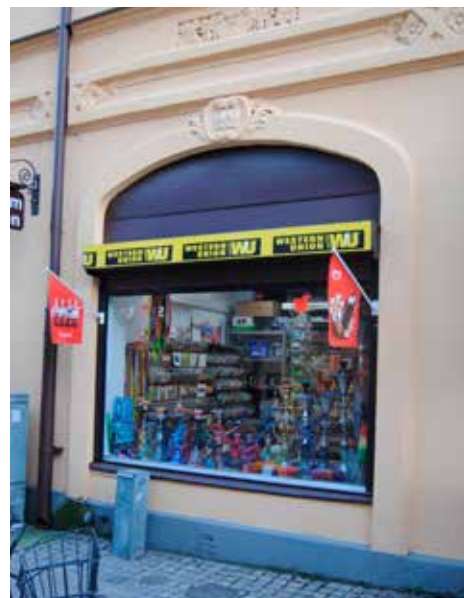
Det nuvarande skyltfönstret mot Hantverksgatan var tidigare inkörsport.
