# ÅKRABERGS GÅRD

## *Renovering av verandan*

Hallands län, Varbergs kommun, Värö socken, Värö-Åkraberg 3:1

RAPPORT KULTURMILJÖ HALLAND 2021:57

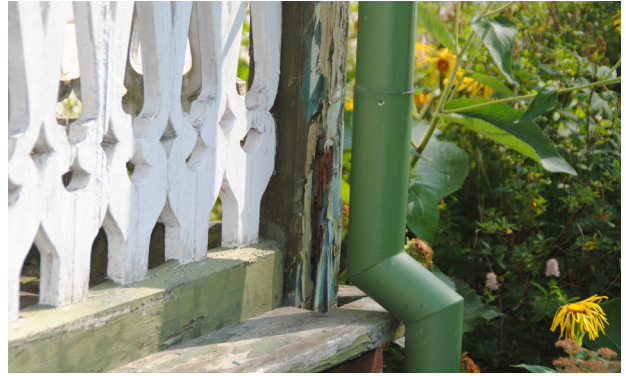
Den högra främre stolpen hade en stor rötskada nedtill.

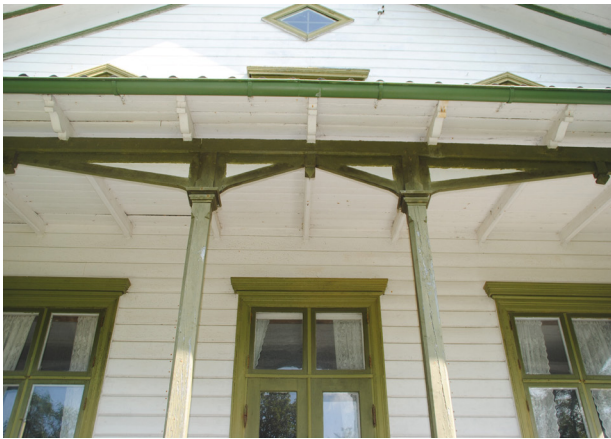
I framkanten på verandataket syntes skador. Det fanns läckage i taket.

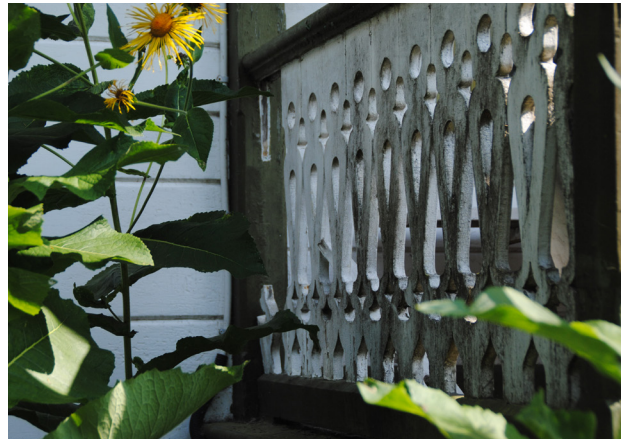
Den inre figursågade spjälan i räcket saknades.

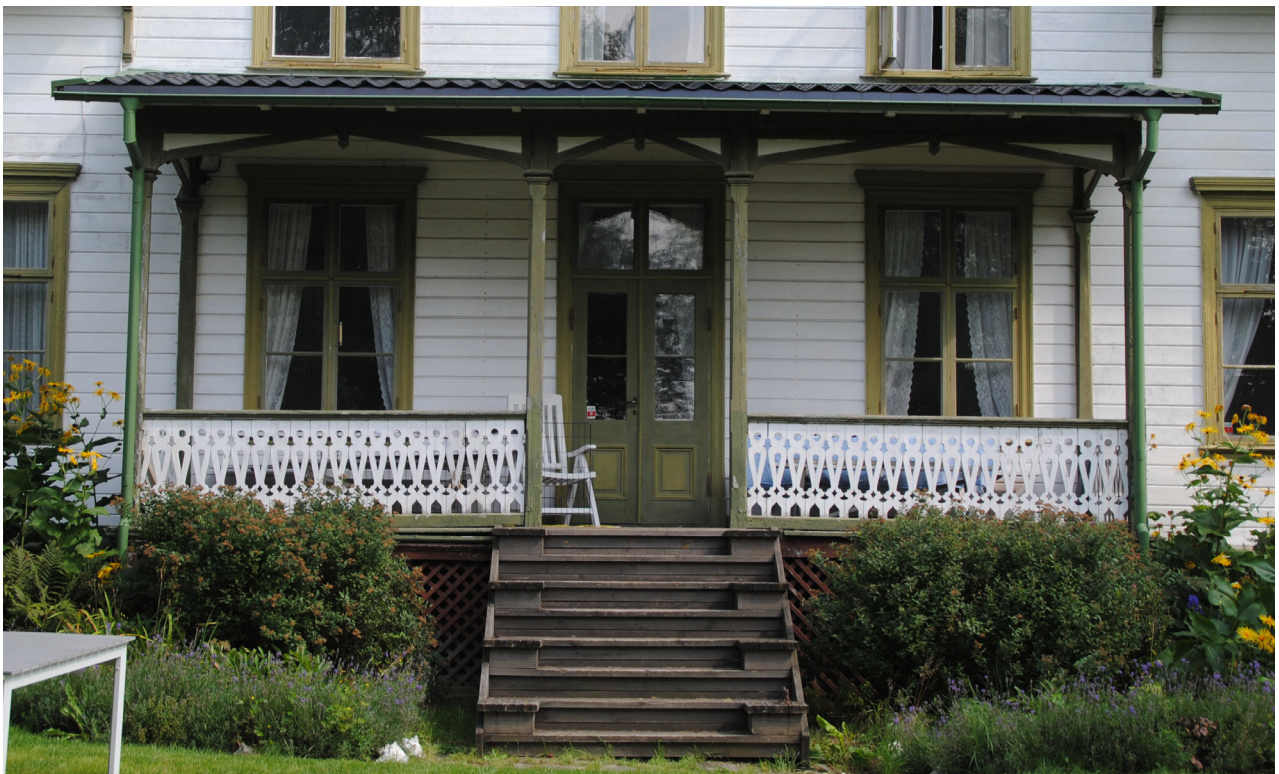
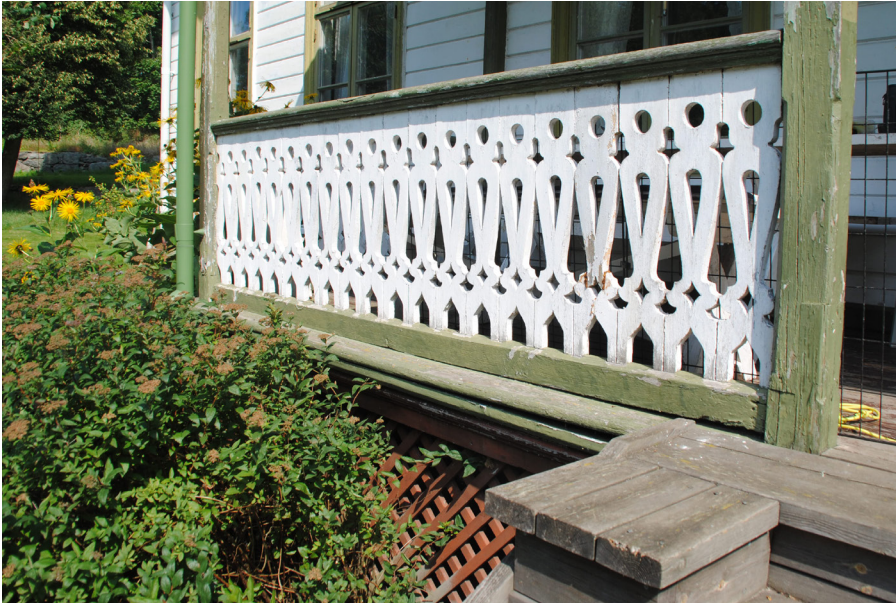
Till vänster och nedan:  
Verandaräcket var i behov av ommålning. På den vänstra sidan fanns skador på de figursågade spjälorna. På den högra sidan hade den profilsågade kraftiga listen i nederkanten på verandan bytts till en slät bräda. På vänstra sidan hade listen rötskador.

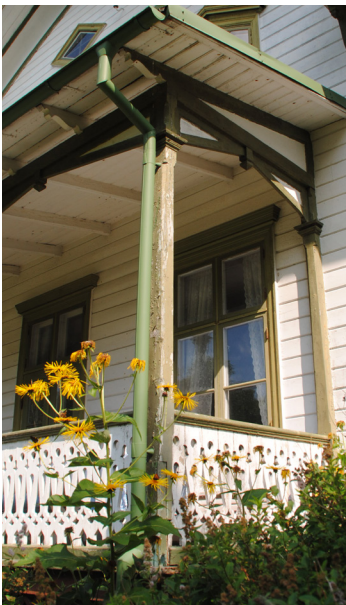
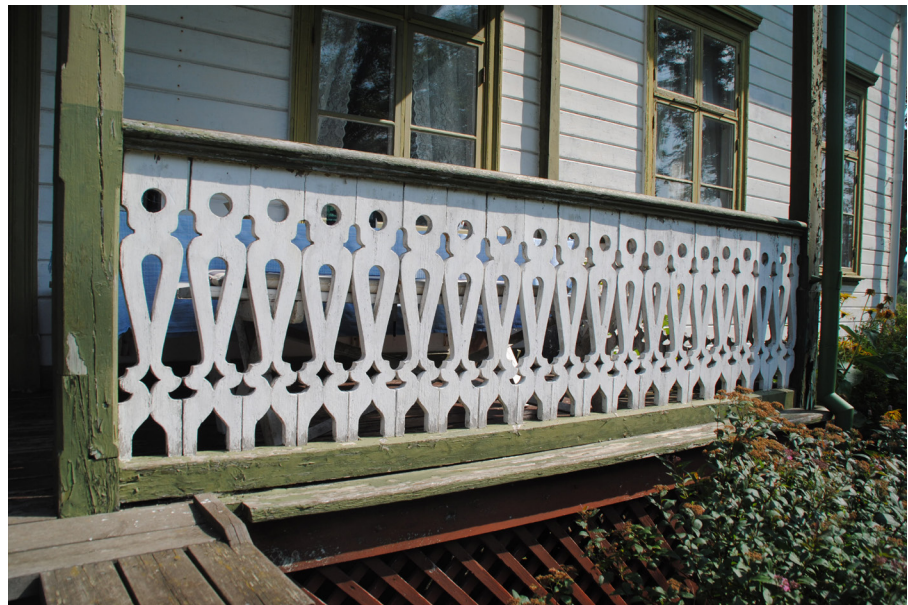
Stuprören har skarprörs-vinklar. På äldre fotografier och på en del av fotografierna i byggnadsminnesutredningen ansluter stuprören längs ut på hängrännan och inte en bit in. Troligen ändrades detta medan byggnadsminnesutredningen pågick.

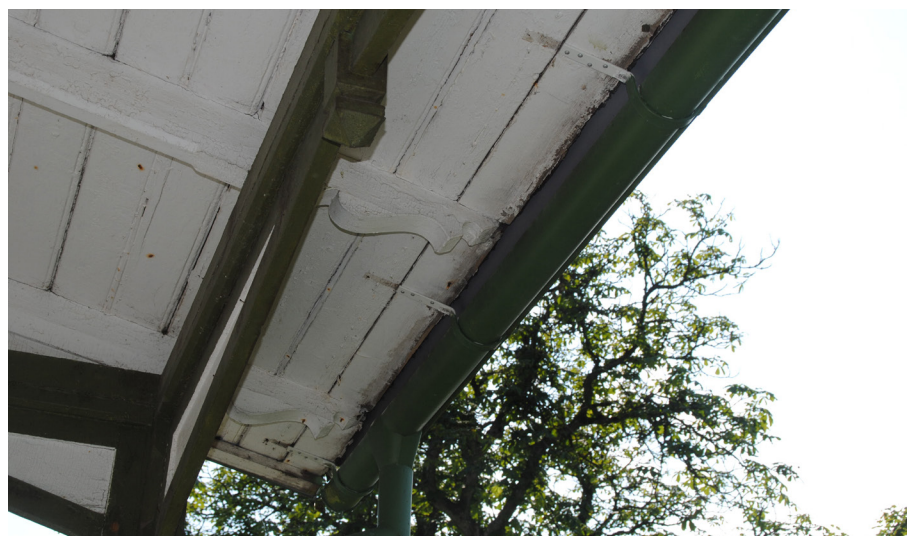
Takfoten hade rötskador i framkanten och i taket fanns breda springor där spanten nästan gått isär.

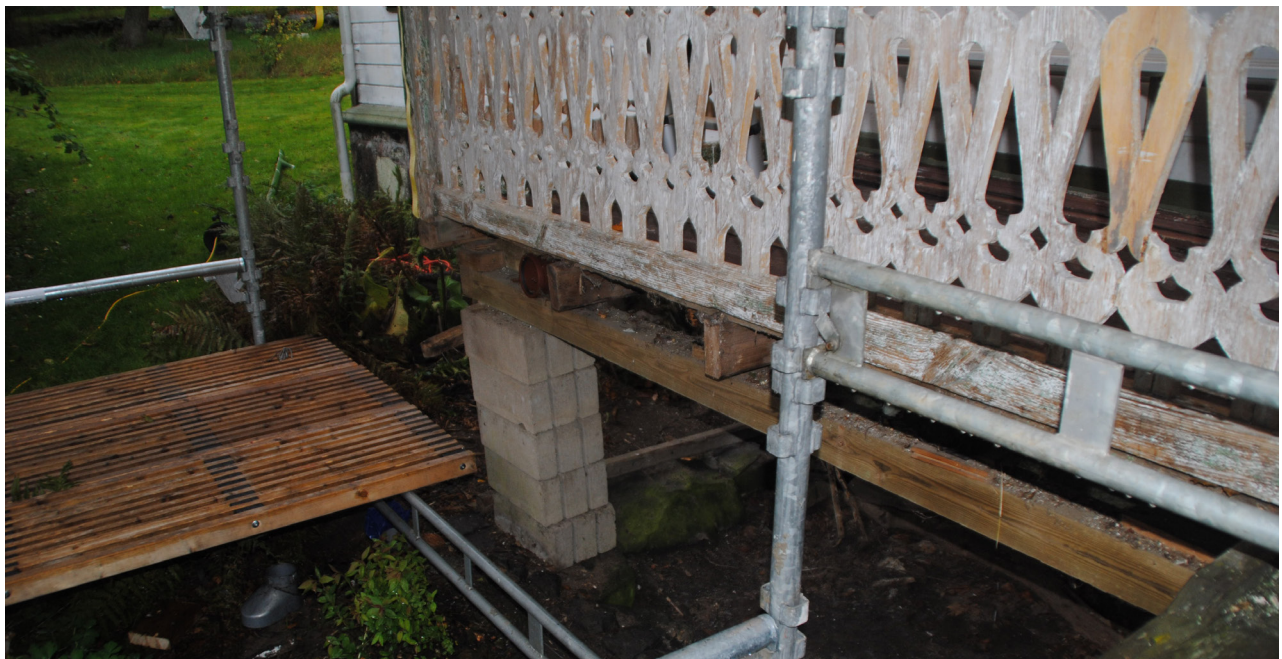
Listverket som gick runt nederdelen av verandan var rötskadat eller hade bytts ut mot en enkel bräda, troligen pga av tidigare rötskador. Hela listverket togs bort för byte mot nytillverkade lister.

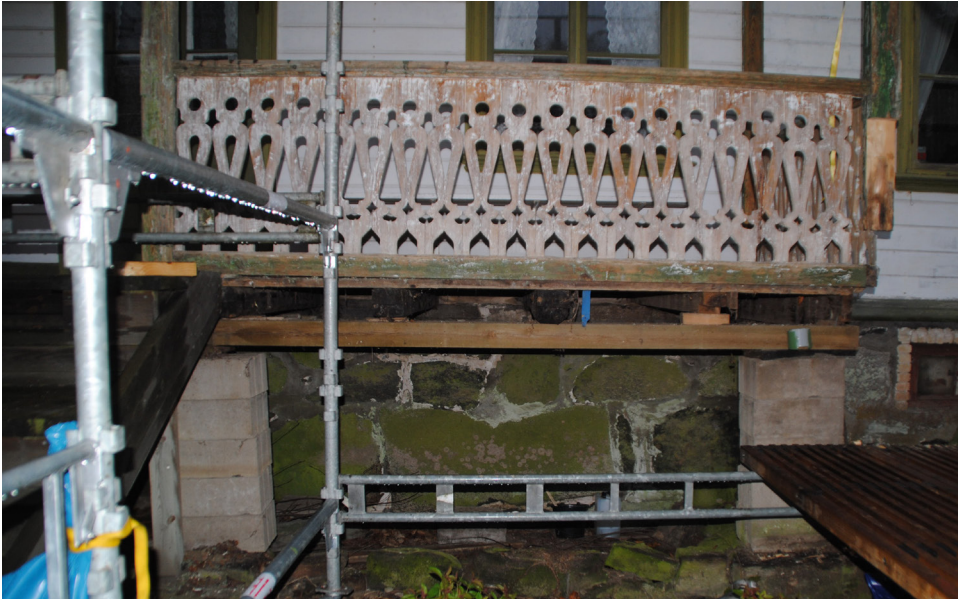
Det beslöts att den uppstagning som tidigare gjorts av verandan med betongblock och en längsgående bjälke skulle vara kvar.

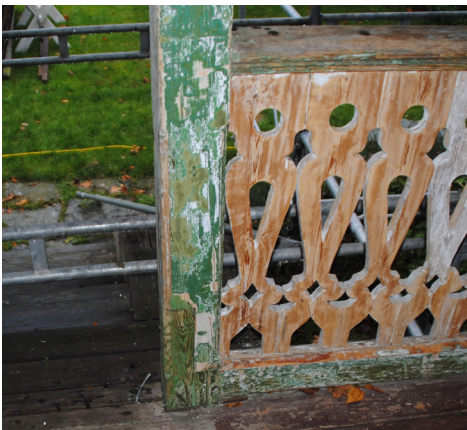
Tidigare lagningar på stolparna vid trappan behövs.

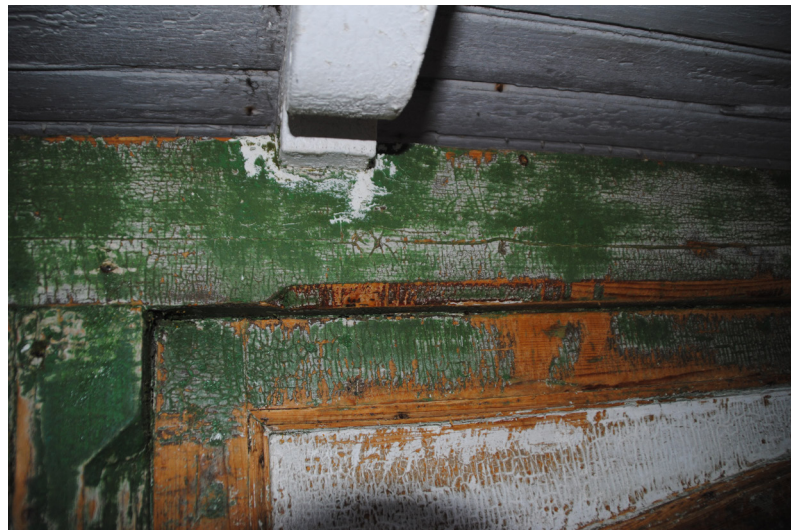
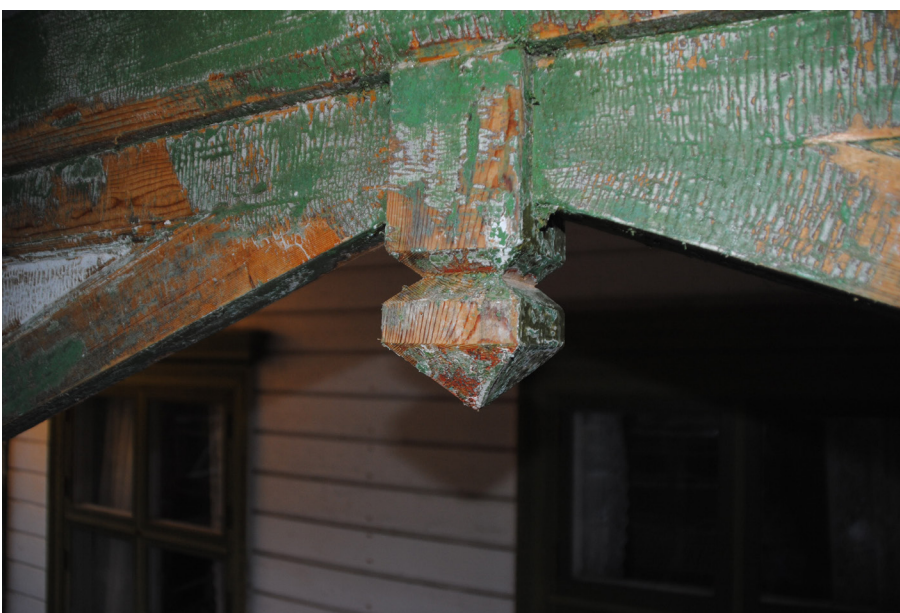
Vid nedskarpningen visade sig att det fanns många gröna och vita färglager på verandan, men att de äldsta färglagren varit i rött och gult och sedan i två bruna nyanser. Vid renoveringen skulle inte verandans kulörer ändras, så dessa fynd av äldre färgsättning har endast noterats.

Färgen på verandan skarpades ner med hjälp av färgborttagningsmedel för att binda den stora mängd bly som visade sig finnas i de äldre färglagren.

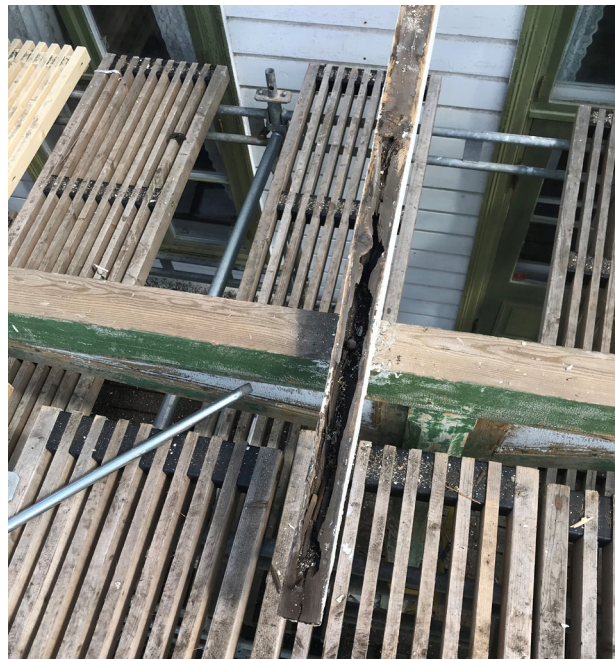
En av takbjälkarna var så rötskadad att den inte gick att spara. Två hade mindre skador som gick att laga.

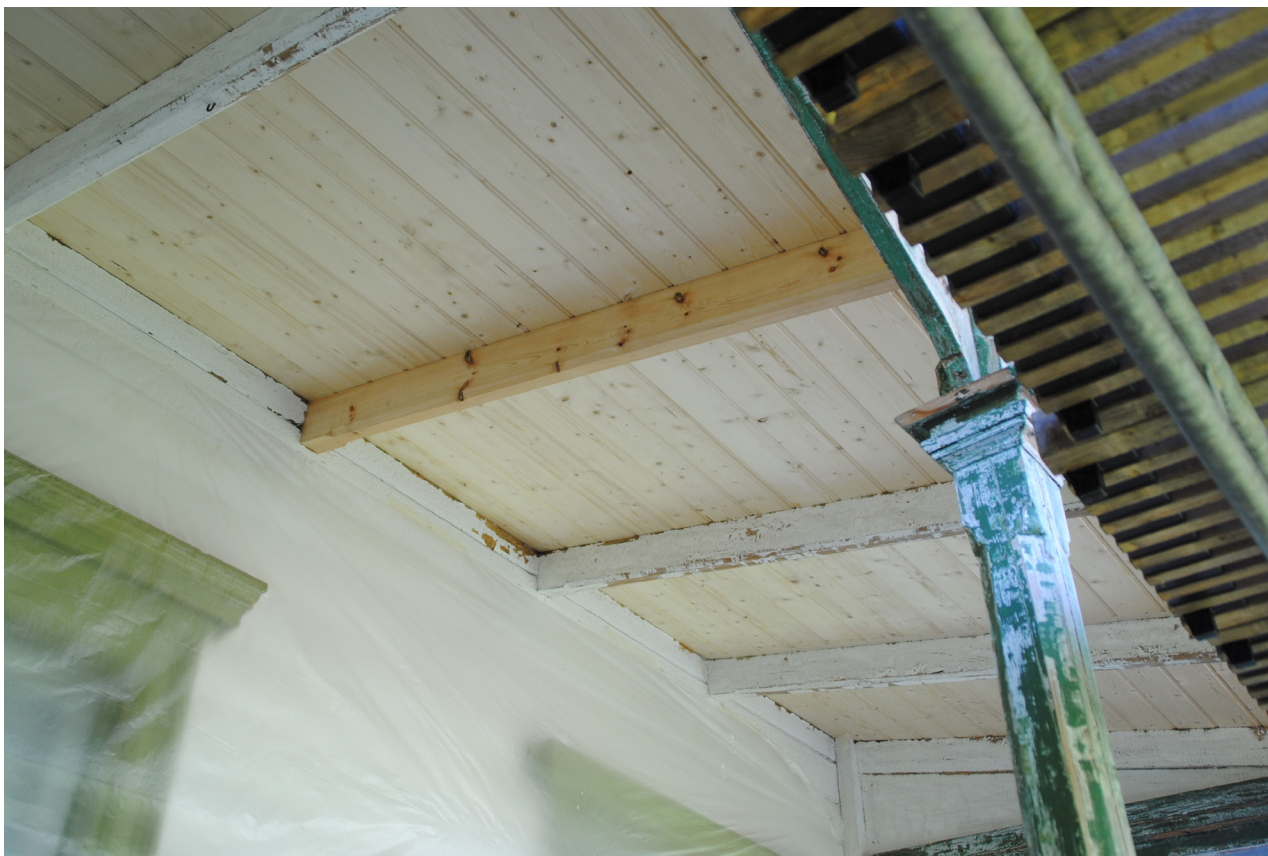
En av bjälkarna i taket var så rötskadad att den har fått bytas helt. När plåttak och papp revs visade sig att pärlspontpanelen i taket hade större rötskador än vad som var synligt underifrån och därför togs beslut att riva hela det befintliga taket och ersätta det med nytt med samma mått som det gamla.
