ANTIKVARISK MEDVERKAN 2021

# DAGSÅS KYRKA - DAGVATTENHANTERING

Hallands län, Varbergs kommun, Dagsås socken.

RAPPORT KULTURMILJÖ HALLAND 2021:62

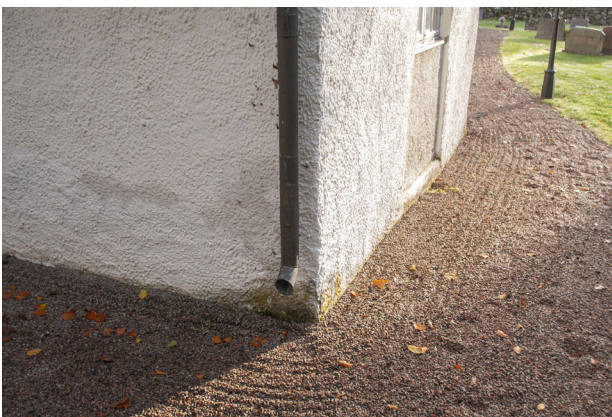
Stuprören vid sakristian släppte ut regnvattnet rakt ut på marken. Fasadputsens uppvisade missfärgning och skador till följd av att vattnet stänkte. Foto taget före den exteriöra renoveringen och omarbetning av dagvattenhanteringen 2021.

Avvattningen från sakristians sadeltak var inte kopplat till detta system utan regnvattnet släpptes direkt ut vid ytterväggen. Att släppa ut regnvatten direkt vid en yttervägg kan ge upphov till skador på byggnad och fasad.

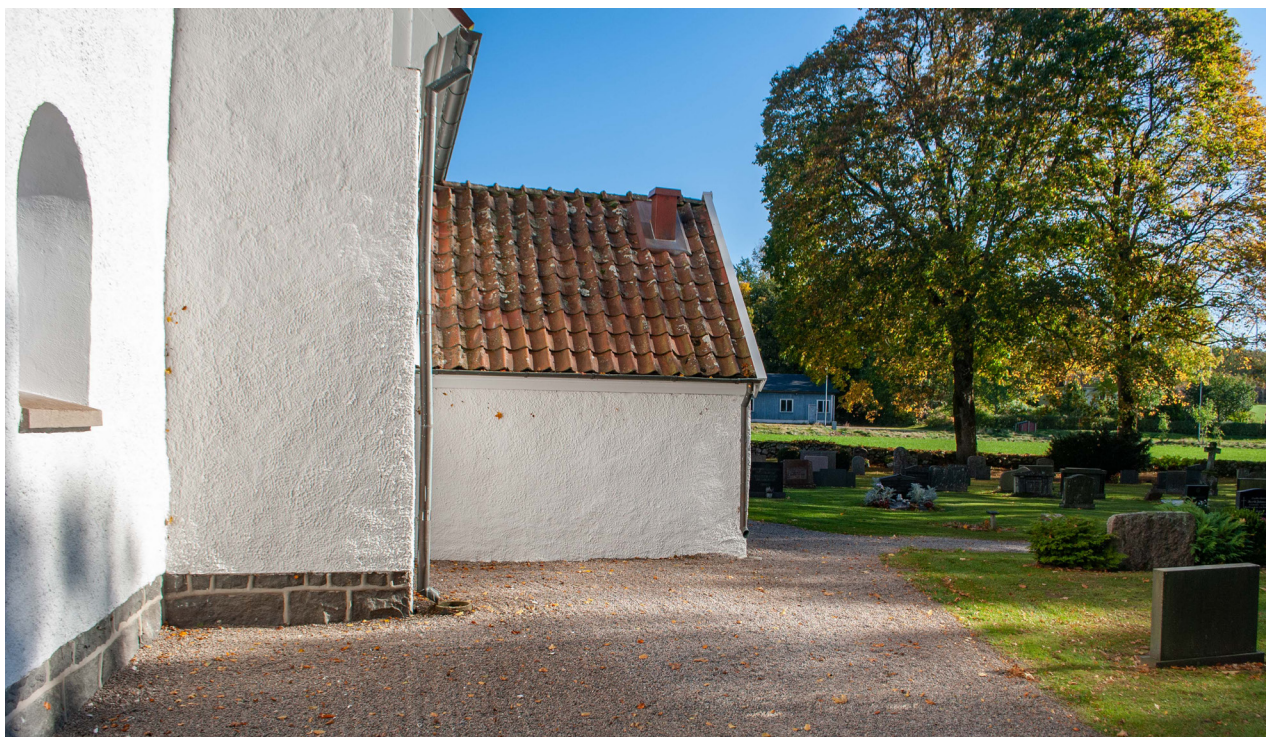
Stuprören vid sakristian har nu försetts med markbrunnar och är anslutna till ledningssystemet. Marken är i övrigt återställd och inget syns i övrigt av schaktningsarbetena.

Avvattningen från det södra takfallet har anslutits till nya ledningar under mark, som för vattnet till stenkistan på kyrkans norra sida. Stuprören från sakristians tak har försetts med markbrunnar med ledningar som också ansluts till ledningarna mot den norra stenkistan.

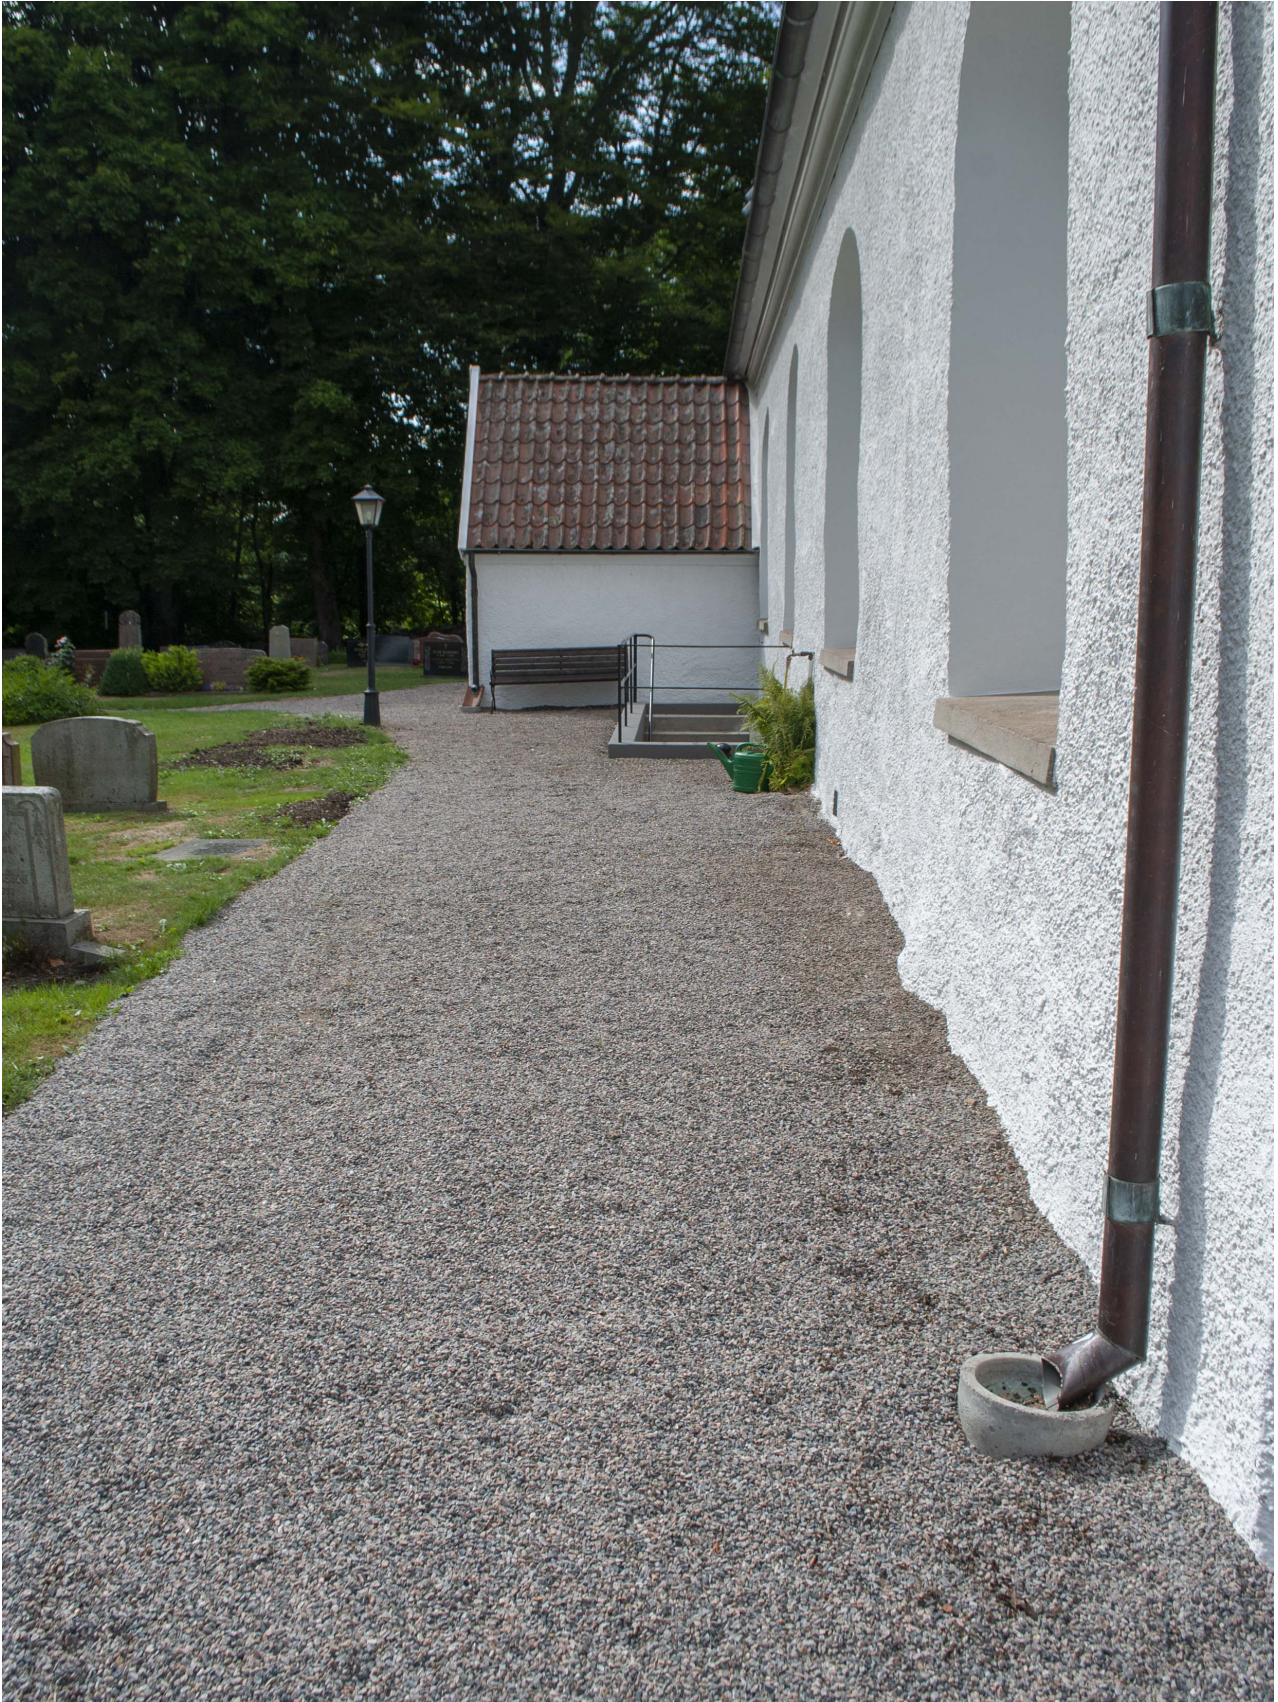
Nya ledningar går numera under grusgången längs kyrkans södra sida.

Nya ledningar har grävts vid kyrkans södra yttermur, i enlighet med alternativ 1 på ritning, "*Bilaga 1 Schaktplan för ny dagvattenanslutning och alternativ uppvärmning*". se sidan 8. Ritningen ingick tillsammans med programbeskrivning i tillståndsansökan hos länsstyrelsen. Ritningen reviderades i maj 2021 med ledningar för bergvärme, istället för pelletsvärme. Ledning och schaktning har därför gjorts på samma ställe runt koret både för dagvatten och bergvärme. Schaktningen för ledningarna har gjorts i grusgången runt kyrkan. Inga grundstenar till kyrkan har berörts eller påverkats. Ledningarna har sedan anslutits till den fungerande ledningen på kyrkans norra sida, vidare till stenkistan på denna sida. Befintliga stuprör, har setts över i samband med exteriör renovering under 2021. Marken har återställts efter åtgärden och det finns inga synliga spår efter grävningsarbetena.

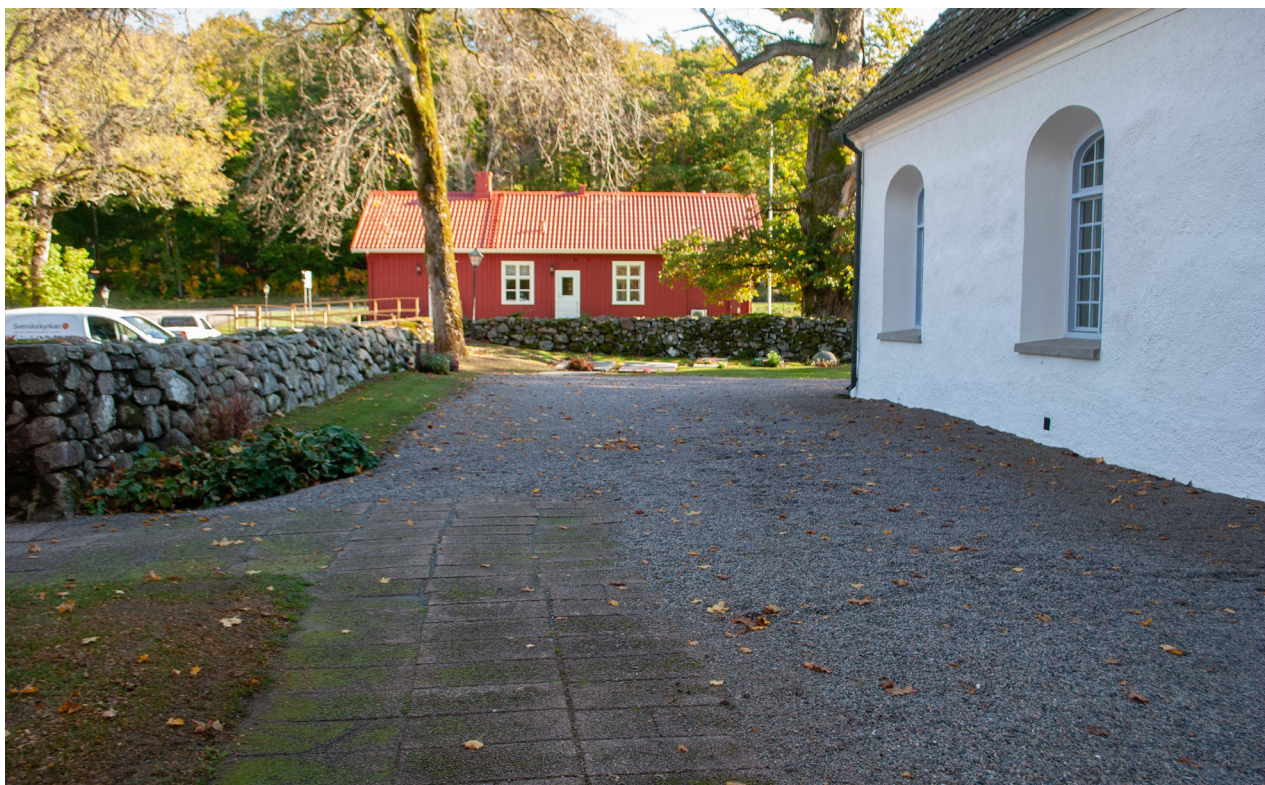
Avvattningsystemets ledningar går nu från kyrkans samtliga stuprör till en stenkista på norra sidan. Marken är återställt och inget syns av schaktningsarbetena.

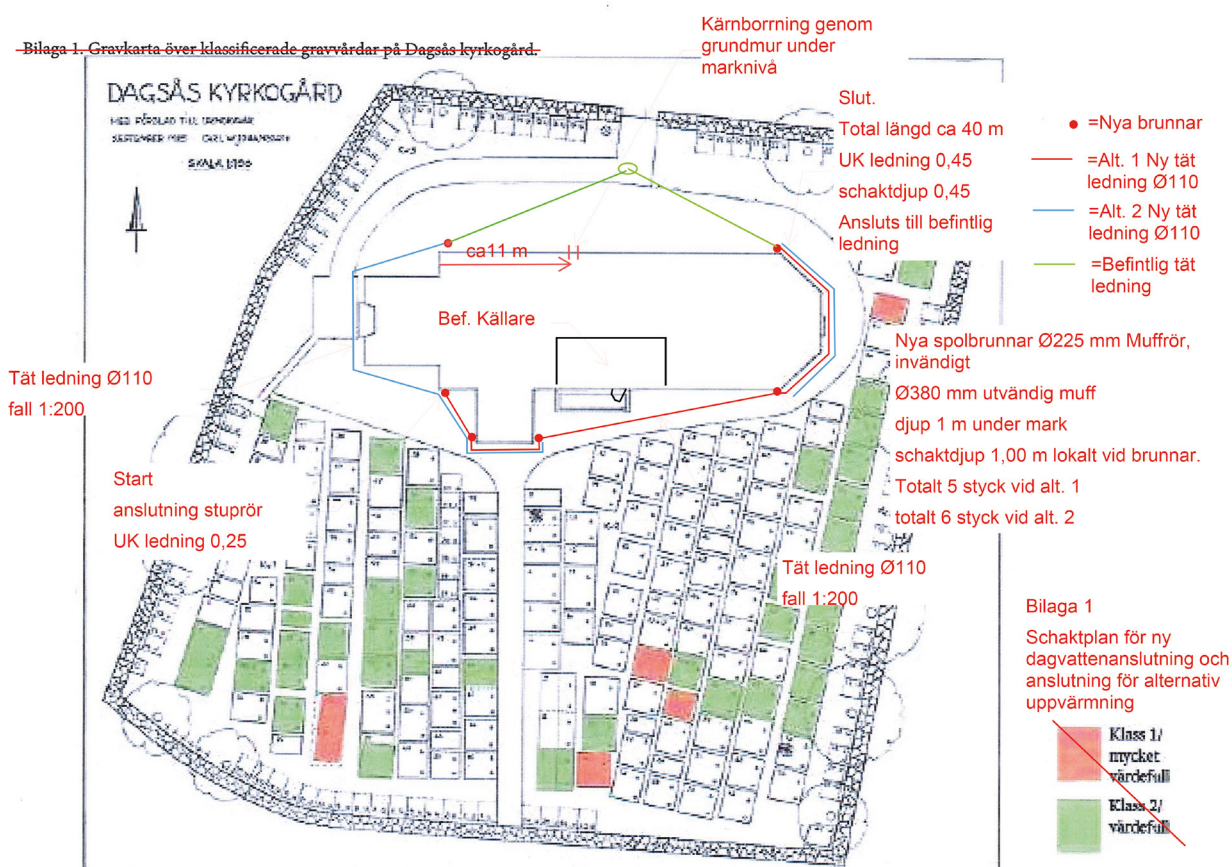
Arbetena är utförda enligt denna ritning, alternativ 1, röda linjer. Ritningen bilades ansökan om tillstånd för avvattningshantering och byte av värmekälla, framtagen av WSP, Mats Johansson, 2020-05-18.
