ANTIKVARISK MEDVERKAN 2021

# DAGSÅS KYRKA - BERGVÄRME

Hallands län, Varbergs kommun, Dagsås socken.

RAPPORT KULTURMILJÖ HALLAND 2021:63

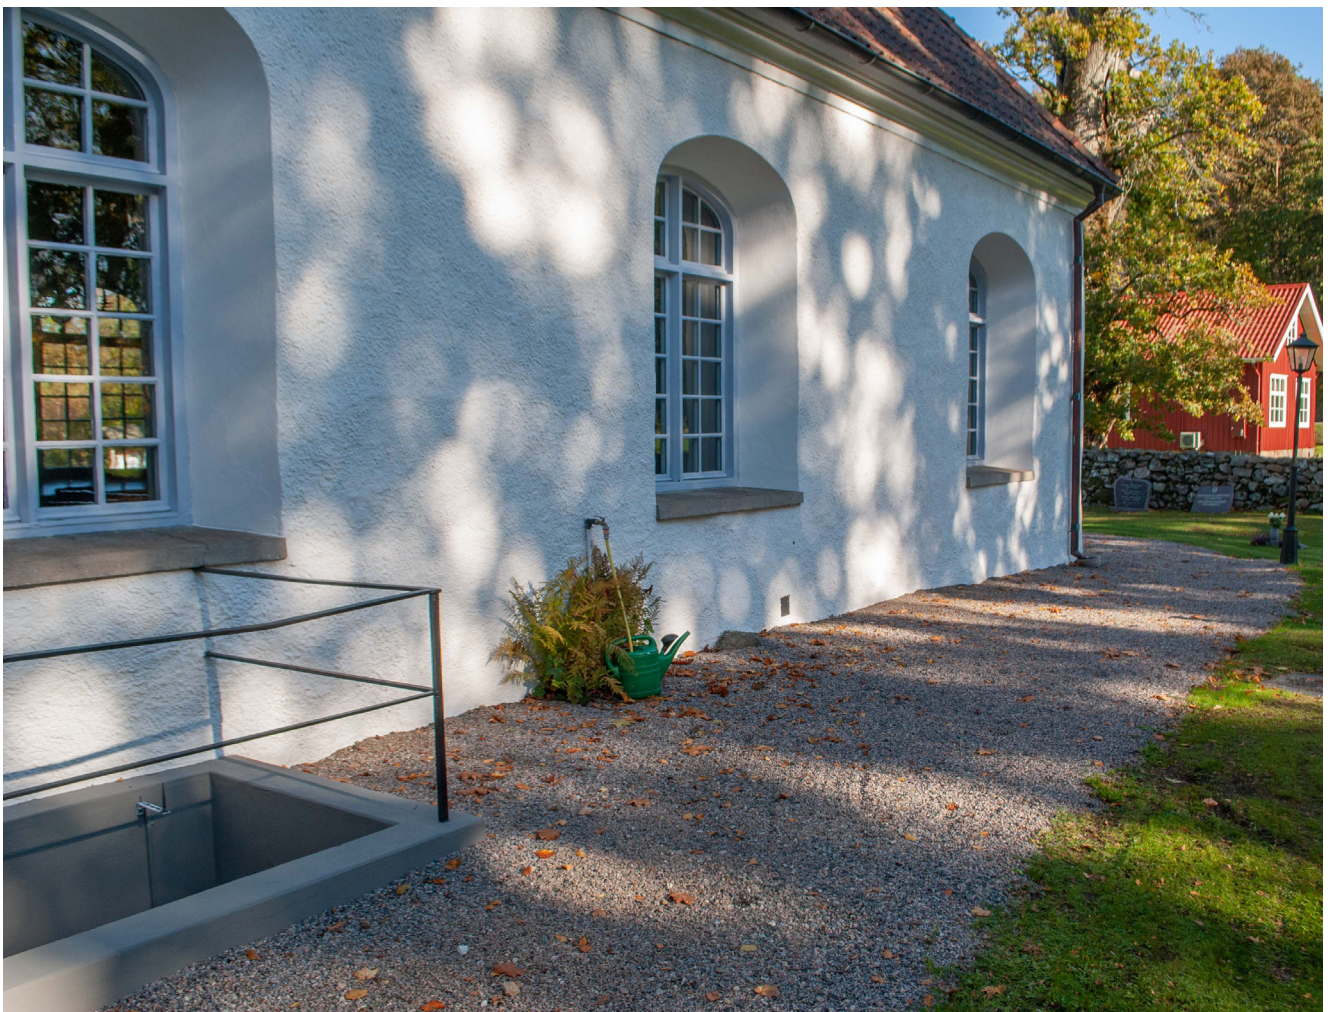
Bild framsida: Dagsås kyrka, södra fasaden där ledningar för bergvärme och el grävts ned i marken och dragits in genom muren till pannrummet i källaren. (Fotonr: 2021-28-103).

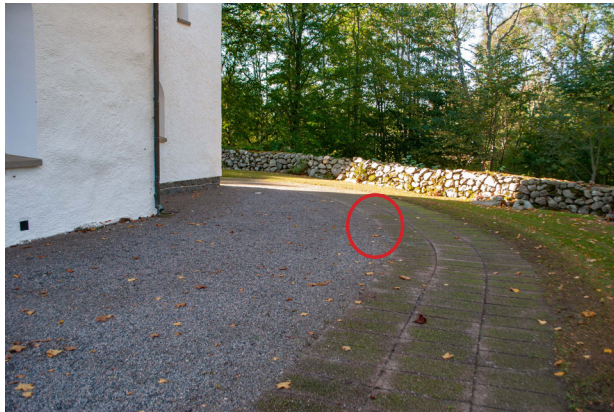
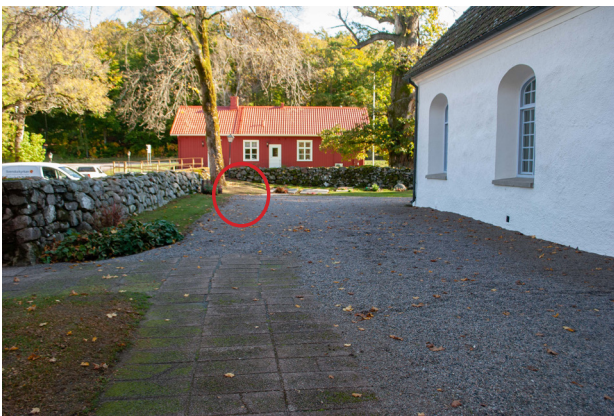
På norra sidan av kyrkan har två 220 m djupa borrhål för bergvärme liksom schaktning för värmeledningar gjorts. Inget av detta är synligt ovan mark. Ovan ungefärlig plats för västra borrhålet och nedan platsen för västra borrhålet markerat med röda ringar.

Två 220 m djupa borrhål för bergvärme har gjorts i grusgången på kyrkans norra sida. De är placerade cirka fyra meter från kyrkans fasad, med ca 20 m mellan hålen. Schaktning har gjorts för värmeledningar till kyrkans källare, vilken ligger på kyrkans södra sida. Ledningen går från det västra borrhålet till det östra och vidare ned mot och runt koret, längs kyrkans södra långhusvägg fram till pannrummet i källaren. Ledning och schaktning har gjorts på samma ställe runt koret för både dagvatten och bergvärme. Arbeten med dagvattenhantering har gjorts samtidigt, se rapport 2021-62, dnr 2020-271. Ledningar för bergvärme i mark ska dock ligga minst 50-100 cm under markytan, varför värmeledningarna ligger under dagvattenledningen. Schaktningen för ledningarna har gjorts i grusgången runt kyrkan. Inga grundstenar till kyrkan har berörts eller påverkats.

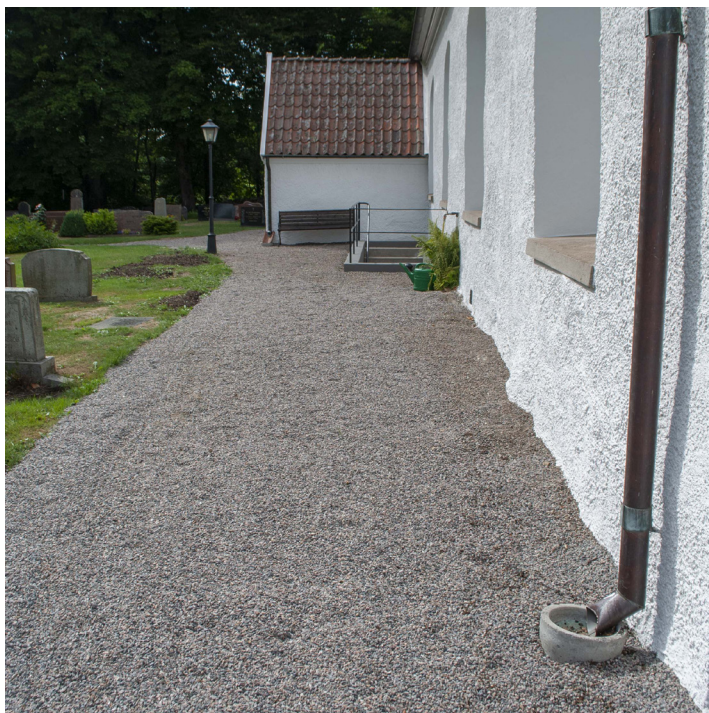
Ledningarna har dragits in genom kyrkans yttervägg, in till pannrummet, ca 120 cm under markytan. Marken intill kyrkans vägg grävdes ut inför håltagningen med drygt 120 cm djup och 150-200 cm brett. Fyra hål med 110 mm diameter har gjorts för att dra in slingor med värmeledningar.

Ledningarna har dragits under grusgången längs kyrkans södra sida fram till trappan till pannrummet.

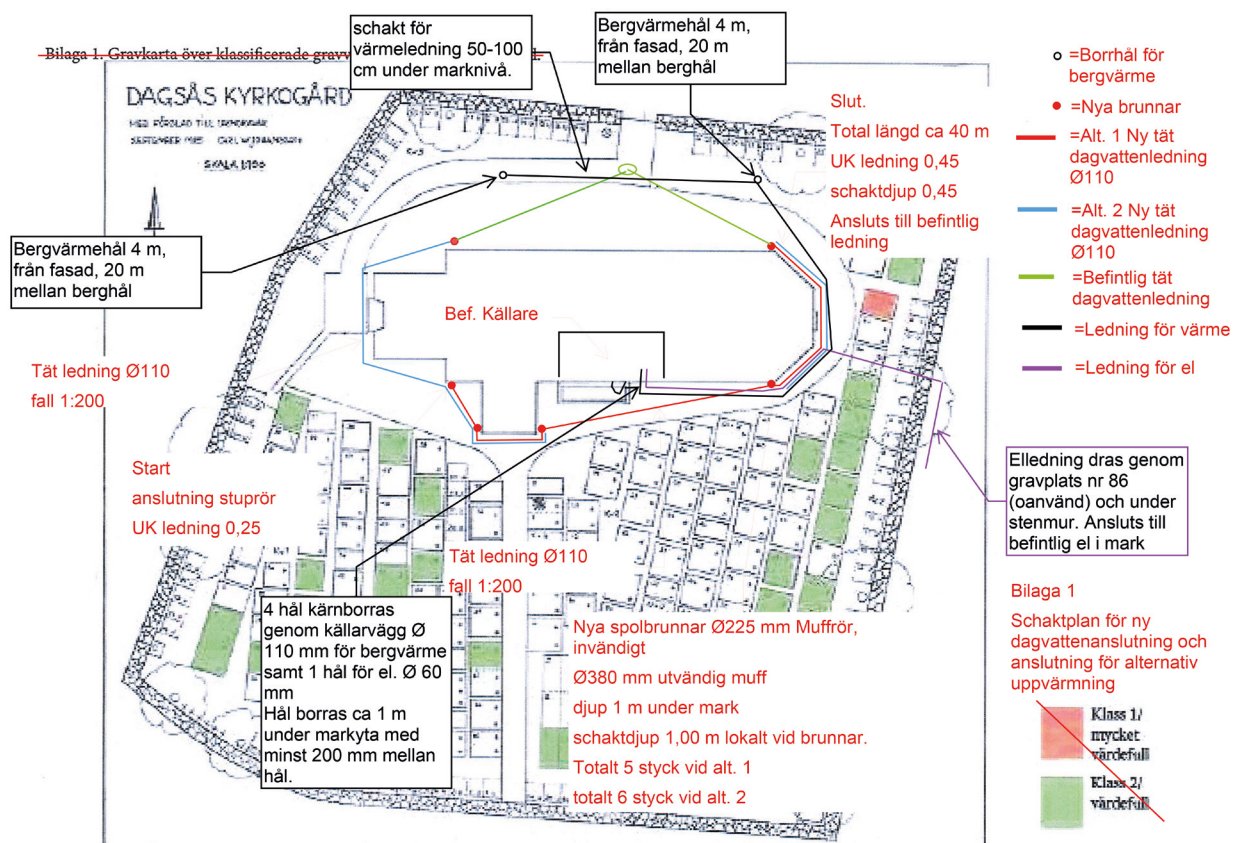
Arbetena är utförda enligt denna ritning, vilken bilades ansökan om tillstånd för avvattningshantering och byte av värmekälla, framtagen av WSP, Mats Johansson, 2020-05-18, reviderad 2021-04-07.

All borrning, schaktning och ledningsdragning har gjorts i enlighet med ritning, "Bilaga 1 Schaktplan för ny dagvattenanslutning och alternativ uppvärmning", se nedan. Ritningen ingick tillsammans med programbeskrivning i tillståndsansökan hos länsstyrelsen. Ritningen reviderades i maj 2021 med ledningar för bergvärme, istället för pelletsvärme.

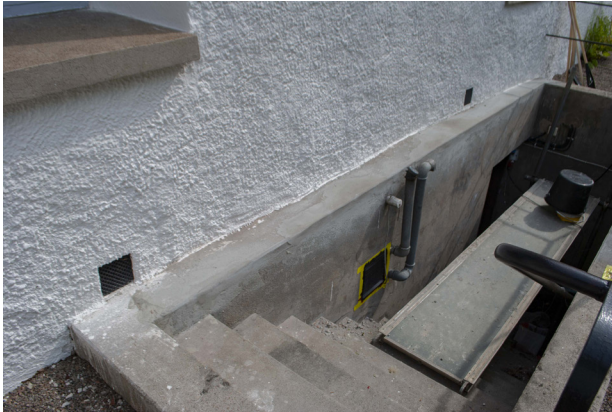
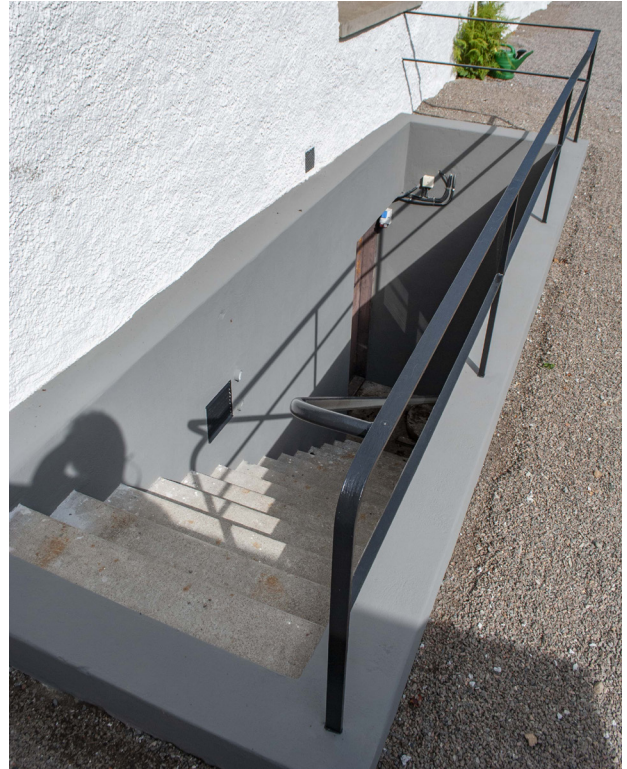
När oljepannan togs bort togs också de utvändiga rören i trappan till pannrummet bort. Fotot ovan visar rören innan åtgärden och fotot till höger visar trappan efter åtgärden, samt efter renovering.

Installationerna har i övrigt kopplats på befintliga system inne i kyrkan. Den gamla oljepannan har tagits bort, liksom några rör för införseln av oljan. Rören satt på ytterväggen i trappan ned till pannrummet.

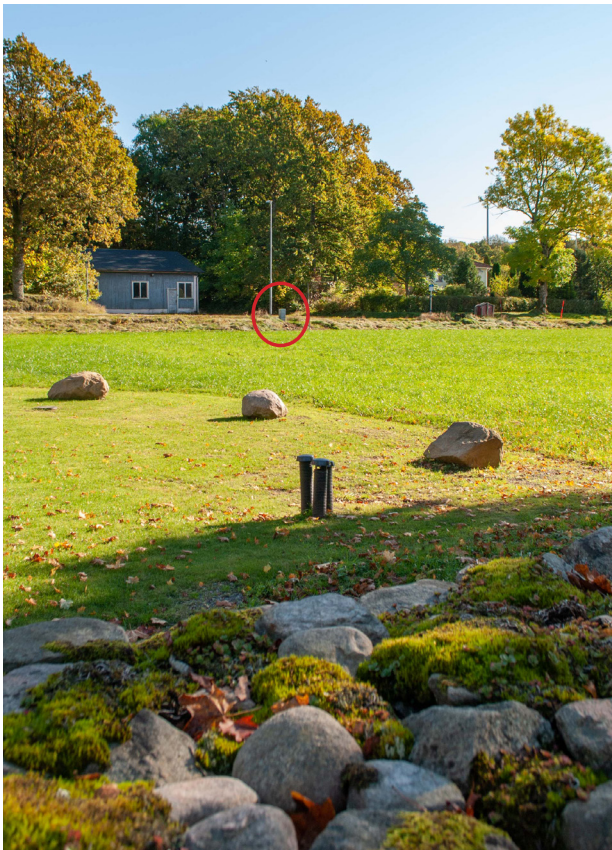
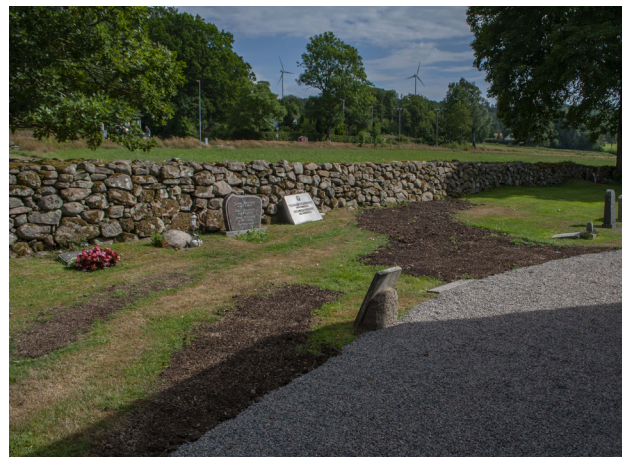
En ny elledning har dragits från elskåpet vid landsvägen (markerat med röd ring), över fältet fram till, och under kyrkogårdsmuren. Fotot till höger visar marken strax efter schaktning och återställande av marken.

Ett hål på 60 mm diameter har tagits upp genom väggen, intill de övriga hålen, för indragning av el. Elledning har dragits från ett befintligt elskåp uppe vid den förbipasserande landsvägen, vidare över åkern fram till kyrkogårdens södra mur. Där har den grävs ned under muren, genom gravplats 86 som idag är oanvänd. Vid kyrkan anslöts ledningsschaktet med schakten för bergvärme och dagvattenhantering, som utfördes samtidigt. Schaktningen för elledningen har utförts på cirka 400 mm djup.

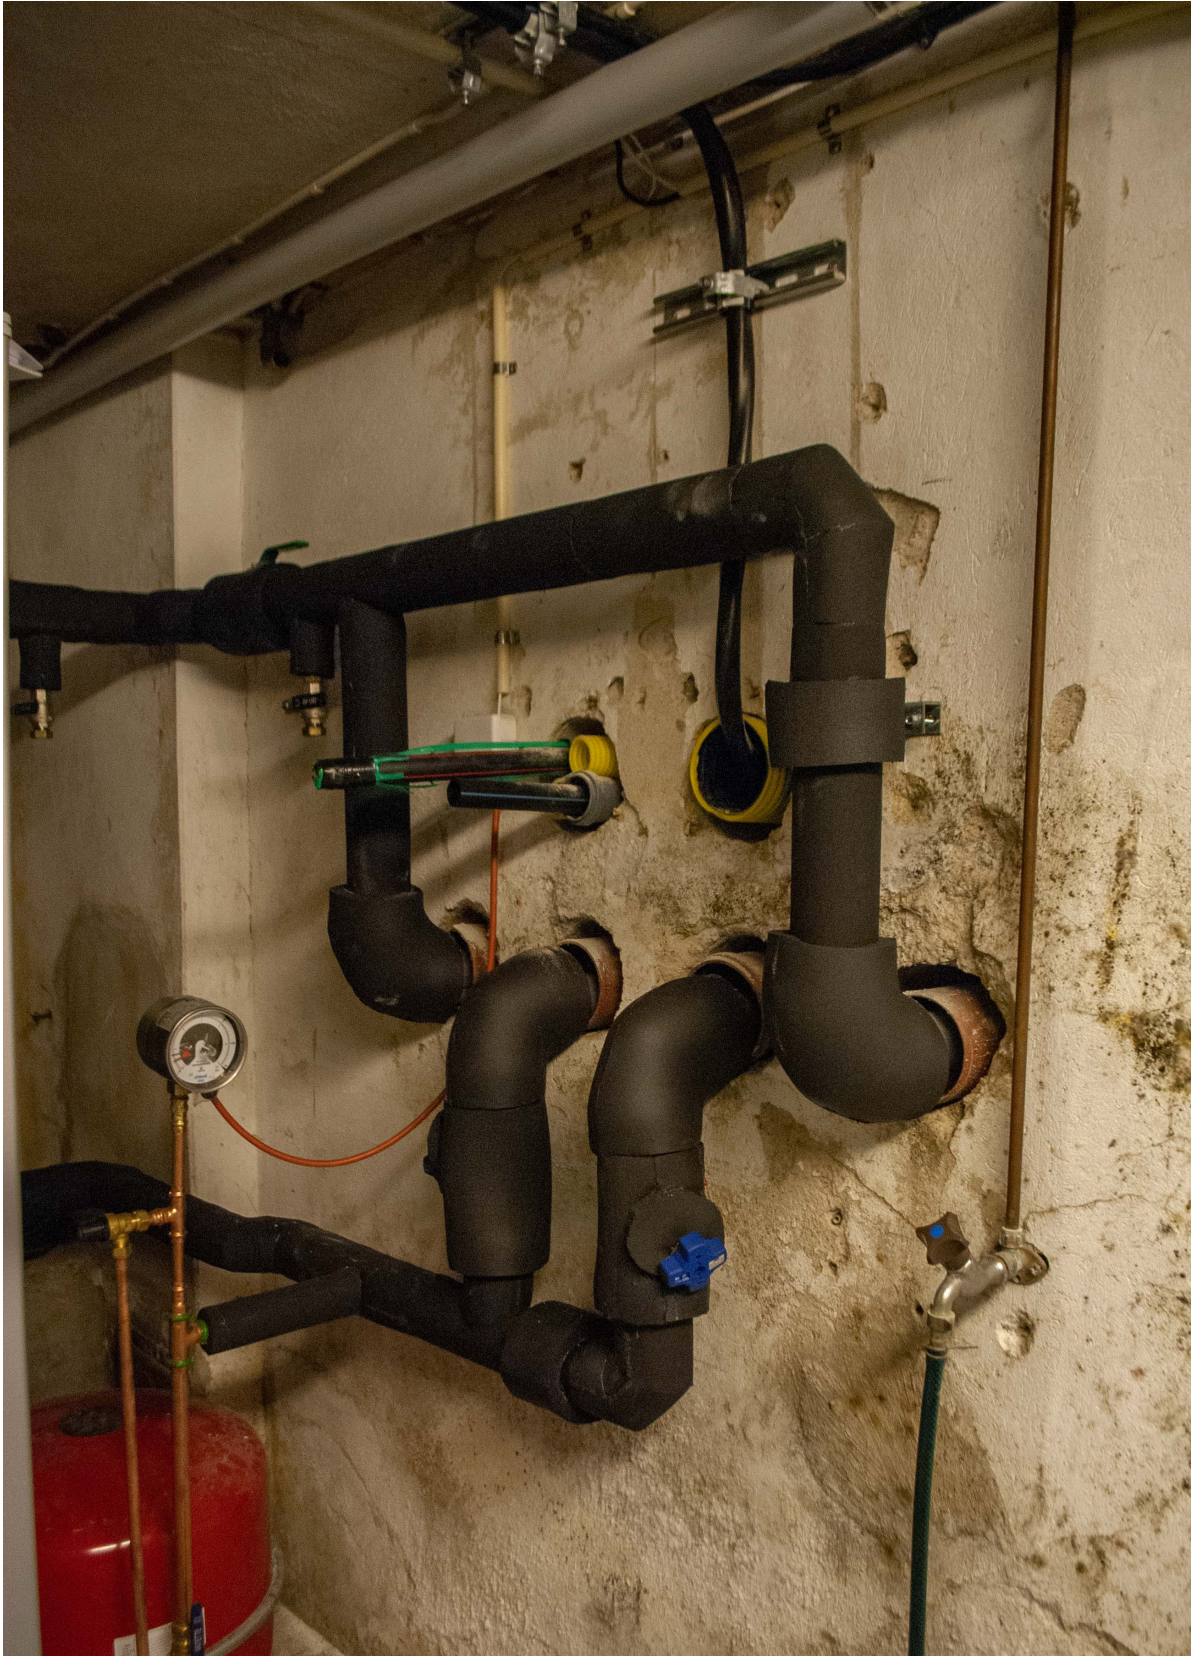
Fyra hål har tagits upp i källarväggen för bergvärmen; de tjocka svarta rören. Ett mindre hål har tagits upp för den nya elledningen; det mindre hålet till höger. Ett hål har också borrats för tomrör för framtida projekt och installationer.

När håltagningen och schaktning ändå pågick gjordes ytterligare ett lika stort hål genom muren där tomrör förlagts. Dessa rör kan användas i framtida projekt såsom indragning av fiber.

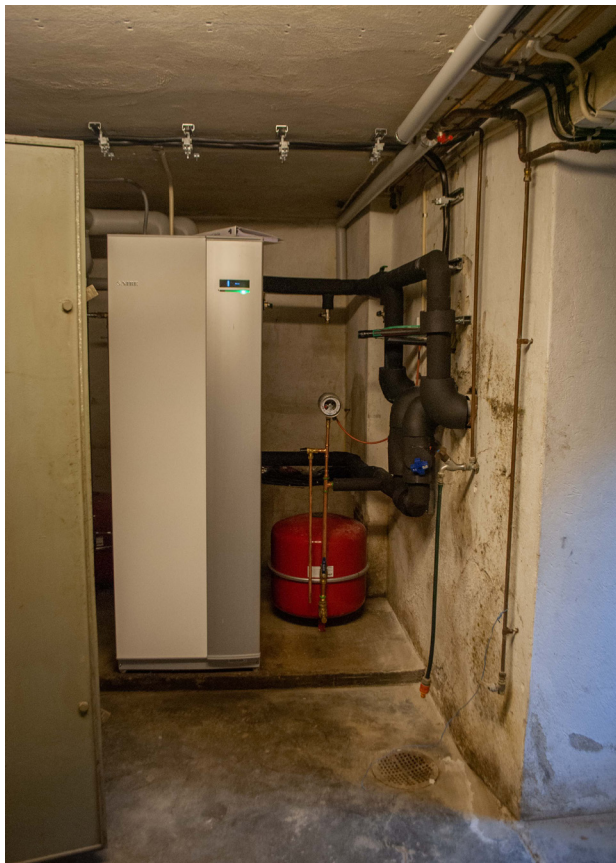
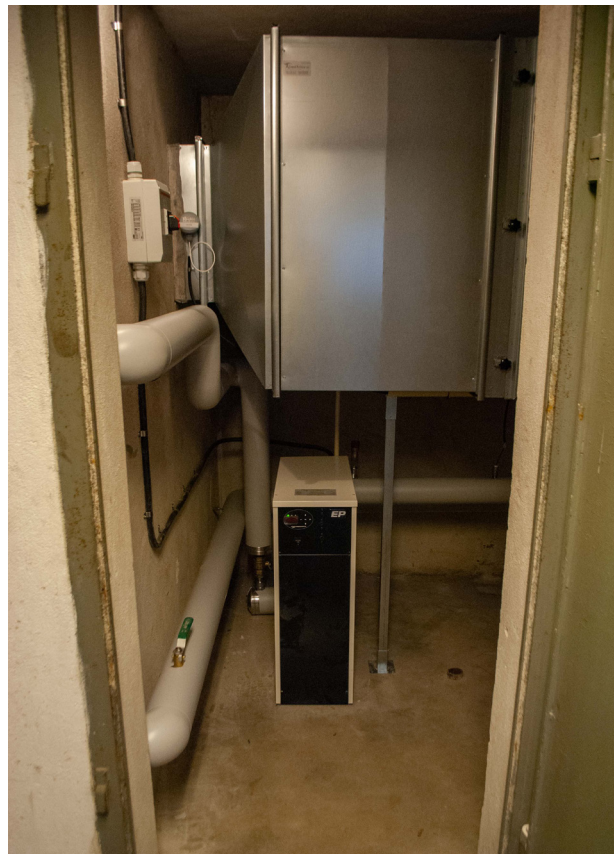
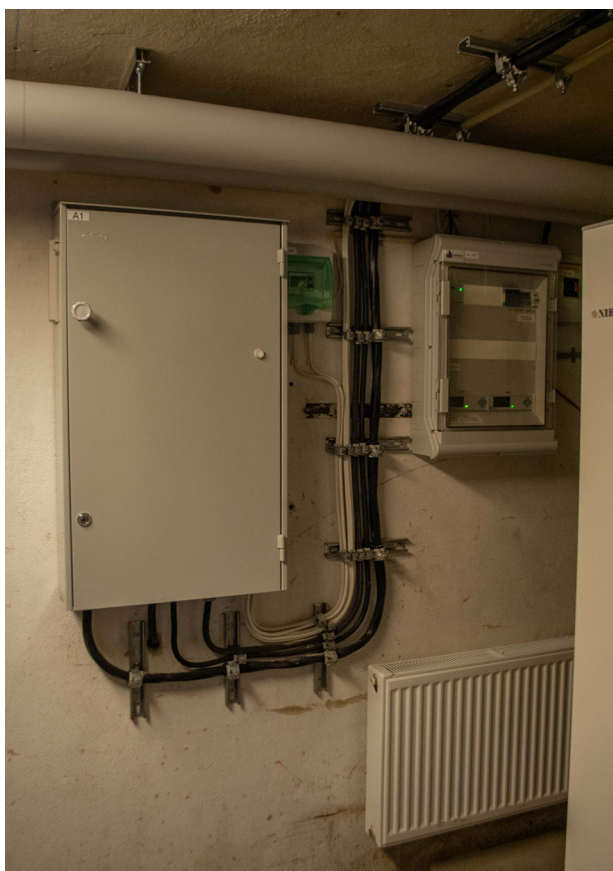
Ovan till vänster: rören som dragits in genom södra yttervägen. Plåtskåpet hör till bergvärmeinstallationen.  
Ovan till höger: Elpannan är placerad i ett utrymme innanför pannrummet.  
Till vänster: Nytt proppskåp har placerats på pannrummets inre vägg, bredvid styrcentralen för det nyligen installerade styrsystemet.

En elpanna har placerats i ett utrymme innanför pannrummet, i källaren. Elpannan ska säkerställa värmen vid särskilt kalla perioder. I källaren har också en ackumu-

latortank placerats liksom ett nytt proppskåp på pannrummets innervägg.
