ANTI~~Q~~VARISK MEDVERKAN

LANDA KYRKA

Exteriör renovering

RAPPORT KULTURMILJÖ HALLAND 2021:64

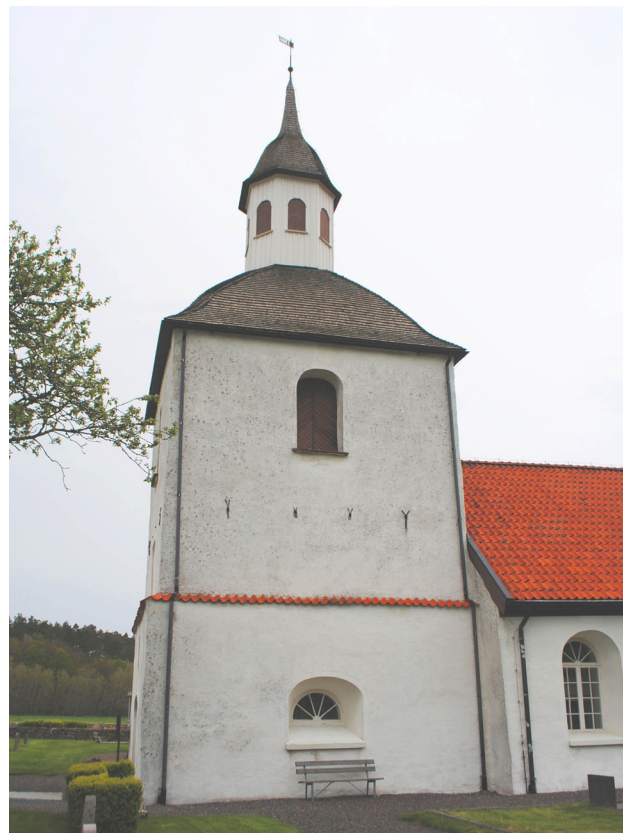
Kyrkans torn före renoveringen. Fasadens ytskikt var slitna, vittrade och smutsade.

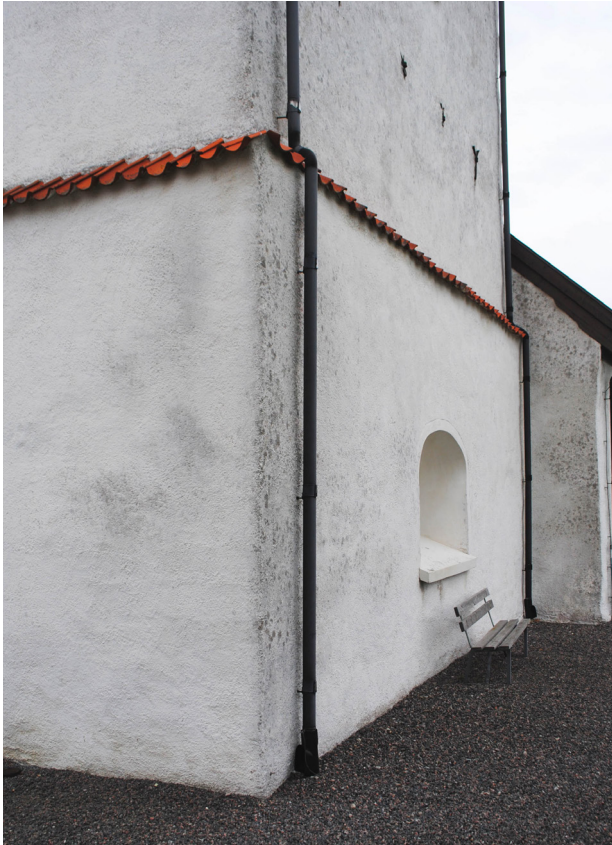
Kyrkans torn före renoveringen. Slitaget var tydligt framför allt på de södra och västra fasaderna.

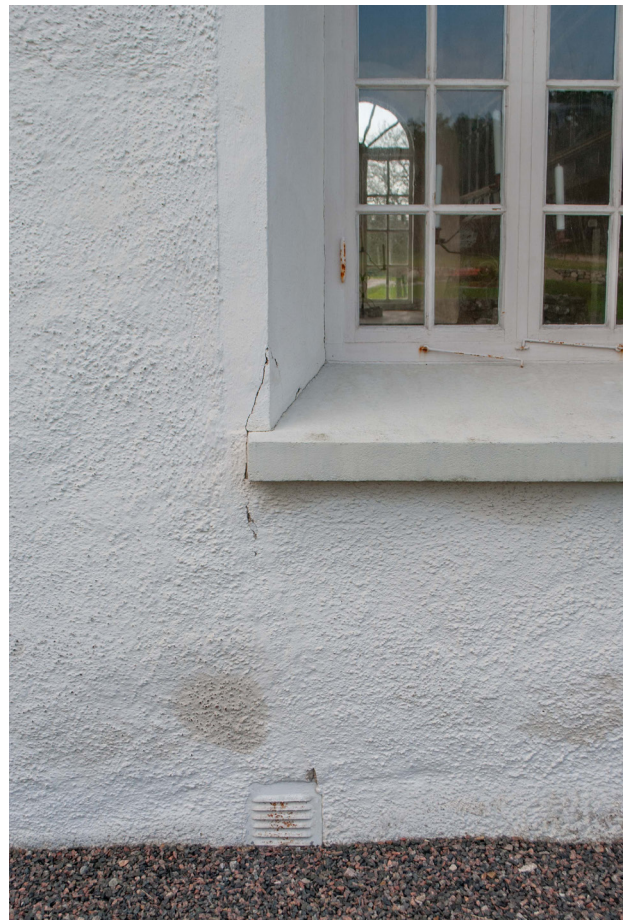
Kyrkan före och under renoveringen. Det fanns några sprickor i fasaden, framför allt runt fönster och luckor.

Det fanns vissa mindre skador, framför allt runt ankarjärn, runt fönster och ljudluckor samt runt skylten över västporten. Lös puts har knackats ned runt skadorna. Ankarjärnen, kring vilka det fanns skador, har frilagts, blästrats och putslagats. Även större sprickor har lagats på detta sätt. Grundning och utstockning har utförts med Saint-Astier NHL3,5 1: 1,5 0-4 mm. Ytputs samt spritputs har utförts med Saint-Astier NHL 3,5 1:2 0-2 mm. I spritputsen har ballast lika befintlig äldre spritputs använts.

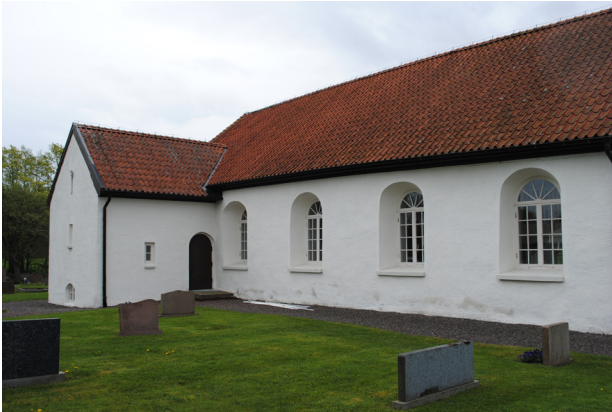
Den norra sidan var i tämligen gott skick men i behov av underhåll.

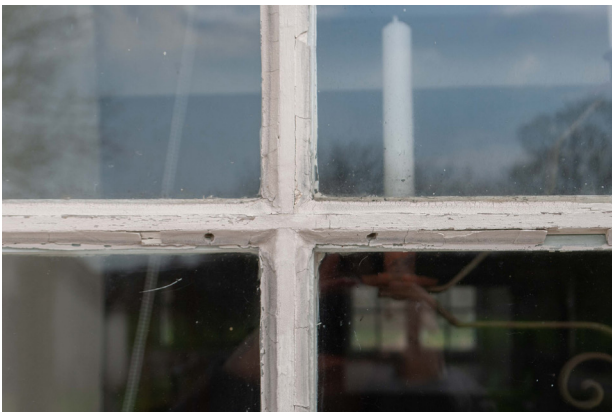
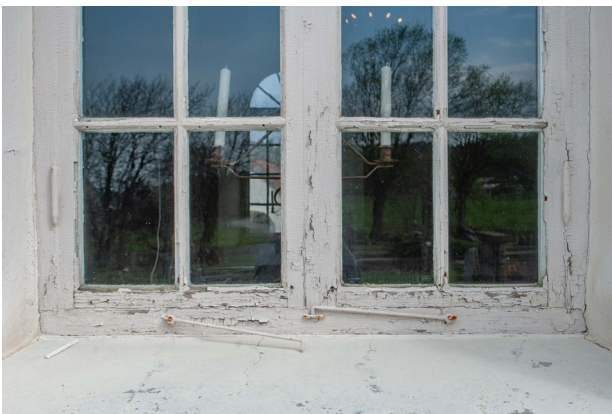
Fönstren, framför allt de mot söder, var i stort behov av renovering och ommålning. På övre fotot syns de små hål som borrats i spröjsen för att förhindra kondens mellan rutorna.

Enligt ansökningshandlingarna skulle fönsterbågarna på kyrkans södra sida glasas ur. Fönsterglasen är kittade både på insidan och utsidan i samma båge vilket skapar kondens mellan rutorna. Vid den senaste renoveringen provades en lösning med att borra små ventilationshål i spröjsen, vilket hjälpt ganska bra. För att nå en fullgod och långsiktig lösning hade det behövts ett mer omfattande arbete med att bland annat tillverka nya innerbågar. Detta skulle innebära ett merarbete som inte rymdes inom föreliggande tidsramar eller ekonomi, och bör därför utföras i ett separat projekt under kommande år. Därför gjordes nu en lättare variant av fönsterrenovering med omkittning och ommålning, utan att glasen togs ur bågarna.

Fönstren har setts över utvändigt. Löst kitt har tagits bort, bågar och karm har rengjorts och oljats tills träet var mättat. Metall- och smidesbeslag har skrapats. Fönstren har kittats om med ofärgat linoljekitt. Fönster och fönsterbleck har målats med linoljefärg i samma vita kulör som tidigare; NCS S 0502-Y. Ventilationshålen i spröjsen har borrats upp igen för att minska risken för kondens mellan rutorna.

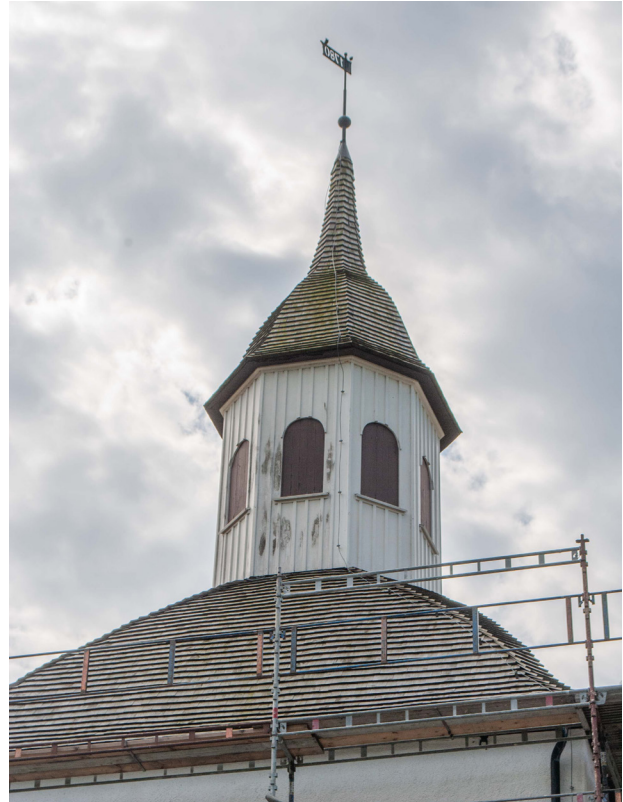
Spåntaken på tornhuven och lanterninen var i gott skick men det var dags för underhåll. Lanterninens fasadpanel hade vissa rötskador och färgen flagnade.

På lanterninen fick ungefär tio rötskadade brädor bytas. Lanterninen har målats i samma vita kulör som tidigare; NCS S 0502-Y.

Torntakets spån var i gott skick men i behov av underhåll. Spånen har tvättats med hetvatten. Taket var överlag i gott skick men enstaka spån har fått bytas. Spånen har därefter tjärats till full mättnad. Dalbränd furutjära från Engwall o Claesson, har använts, med en liten tillsats av svart pigment. Tjäran har först sprutats på och sedan påförts med pensel vid andra strykningen.

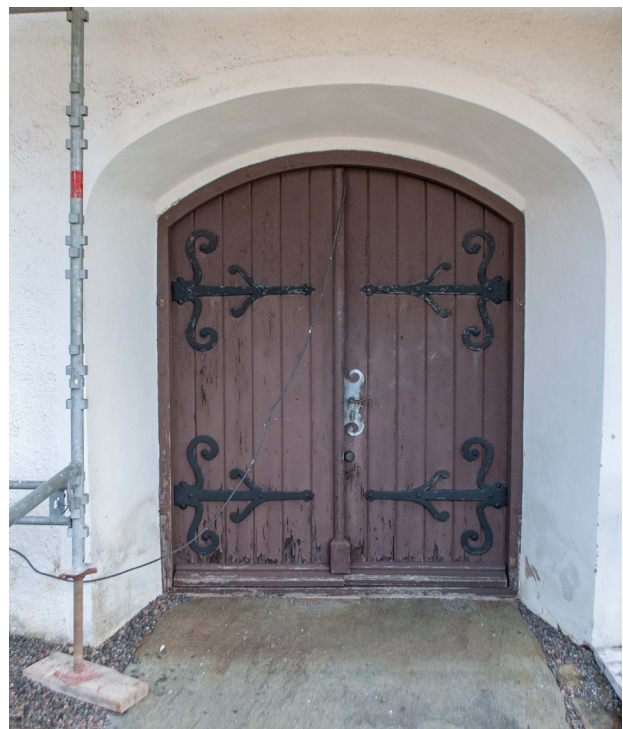
Även portar, luckor och dörrar var i stort behov av renovering och ommålning, såsom västporten i tornet.

Brunmålade ytor har målats med linoljefärg i samma bruna kulör som tidigare; NCS S 6030-YS0R. Detta gäller takfot, västporten och dörren till sakristian på kyrkan samt vindskivor och portarna på stigportarna. Då porten på den norra stigporten var i mycket dåligt skick har en ny tillverkats med den gamla som förebild. Äldre befintliga gångjärn, beslag och handtag har återmonterats på den nytillverkade porten. Smidesdetaljer på portarna har målats oljebaserad rostskyddsfärg och slutligen med svart linoljefärg; NCS S 8500-Y.

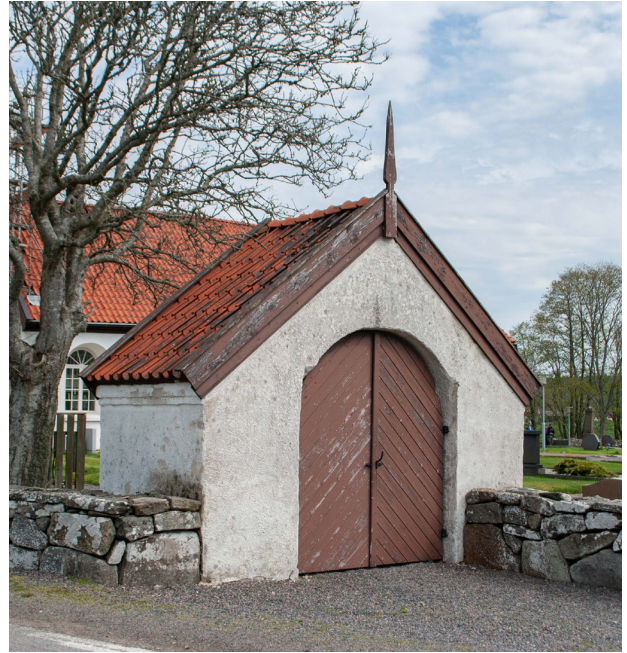
Den södra stigluckan innan renoveringen. Färgen flagnade på port och vindskivor liksom på putsfasaden.

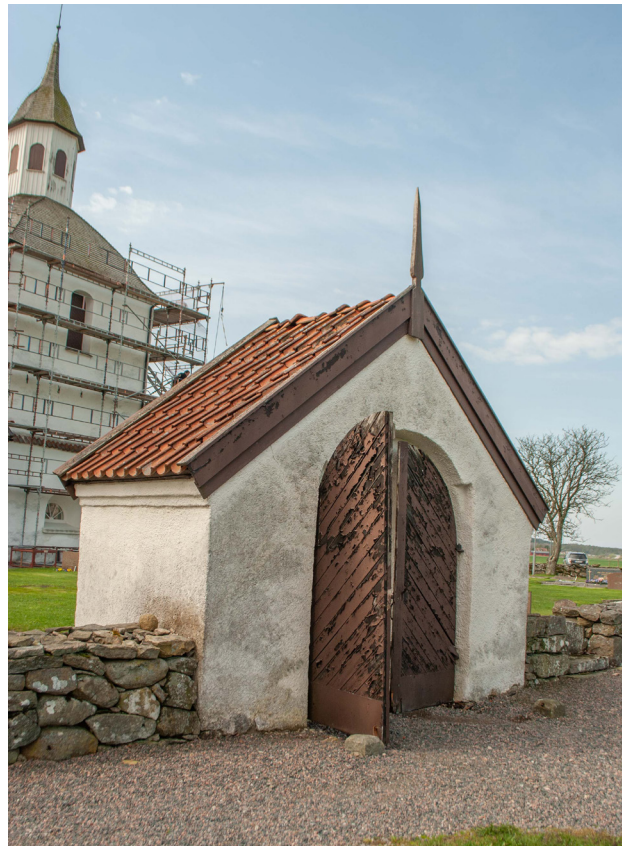
Den norra stigluckan innan renoveringen. Portarna var i mycket dåligt skick.

Porten på den norra stigporten var i mycket dåligt skick. Portarna i de andra stigportarna hade delvis ersatts vid tidigare renoveringar. Då porten i den norra stigporten inte bedömdes ha en hög ålder togs beslutet vid byggmötet i maj 2021 att även denna kunde ersättas med en nytillverkad, med den gamla som förebild.

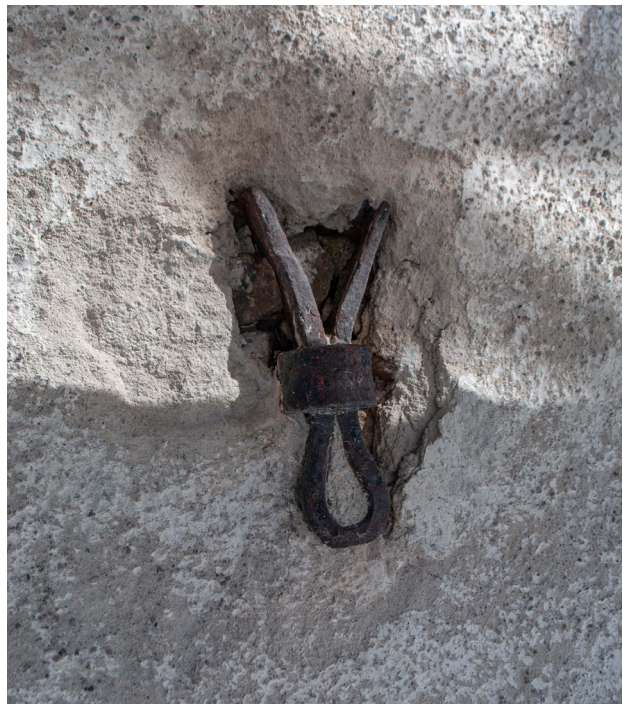
De ankarjärn, kring vilka det fanns putsskador, frilades för att kunna rostskyddsbehandlas och målas. Putsen lagades.

Ankarjärnen har rostskyddsbehandlats med blymönja och sedan målats med svart linoljefärg; NCS S 8500-Y.

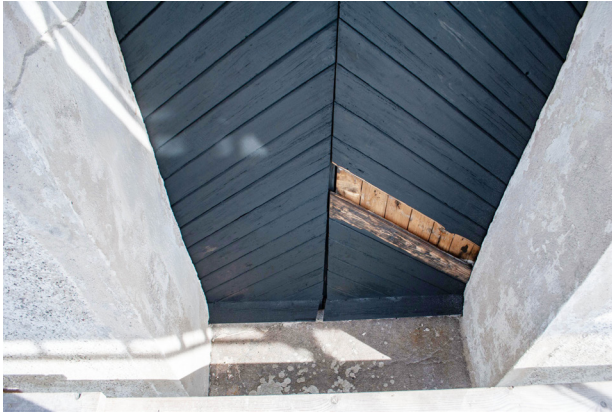
En bräda byttes i ljudluckan mot söder. I övrigt räckte det med ommålning.

Ljudluckorna i tornet har också setts över. En bräda i den södra ljudluckan fick bytas till en ny likvärdig då den gamla var rötskadad. Luckorna och blindluckor har skrapats, rengjorts och målats med linoljefärg, samma svarta kulör som tidigare: NCS S 8502-B.
