# HUNNESTADS KYRKA

Hallands län, Varbergs kommun, Hunnestads socken

RAPPORT KULTURMILJÖ HALLAND 2021:69

Antikvarisk medverkan 2021.

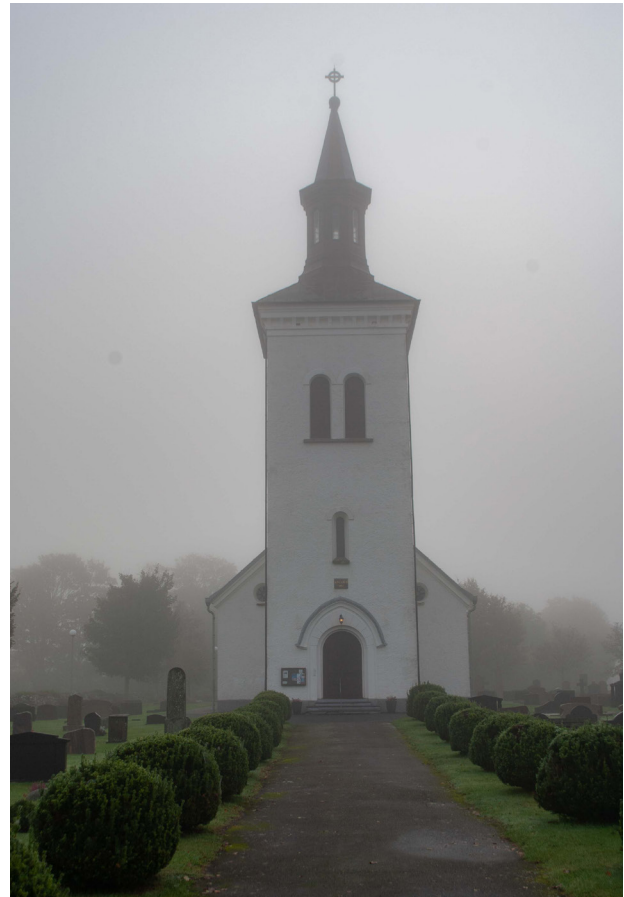
Hunnestads kyrka och trappan till entréporten i väster, innan utförda åtgärder.

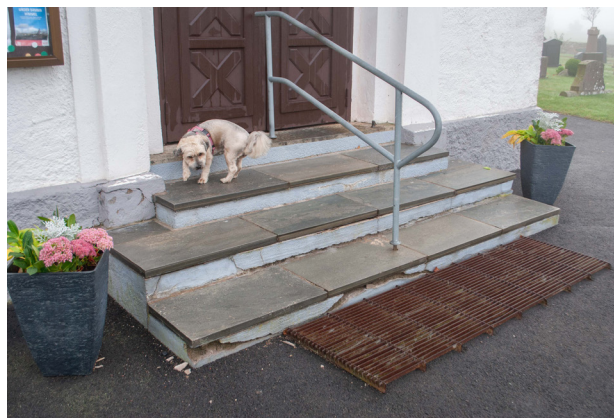
entrén in till vapenhuset är av Varbergsgranit. De övriga trappstegen är täckta med moderna planslipade mörka stenhällar med sågade kanter. Stegens front är putsade och målade i en ljusgrå kulör. Även det övre trappsteget i granit har målade front. Putsen är något sprucken och bitar har fallit bort.

Trappan var sentida med flera skador.

Den nuvarande trappan har rivits. Asfaltsytor runt trappan har också rivits upp.

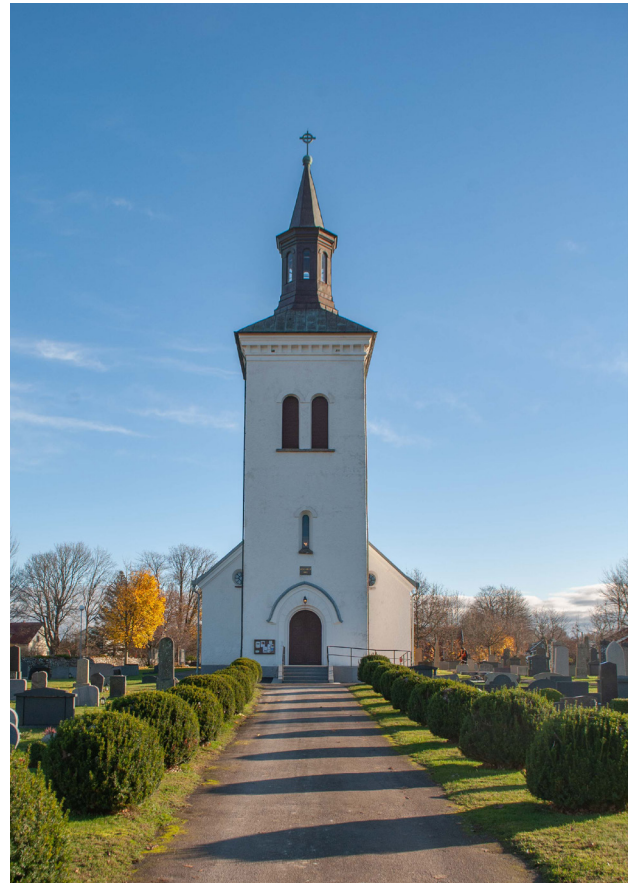
Rampen och den ny trappan har inte påverkat helhetsintrycket av kyrkan.

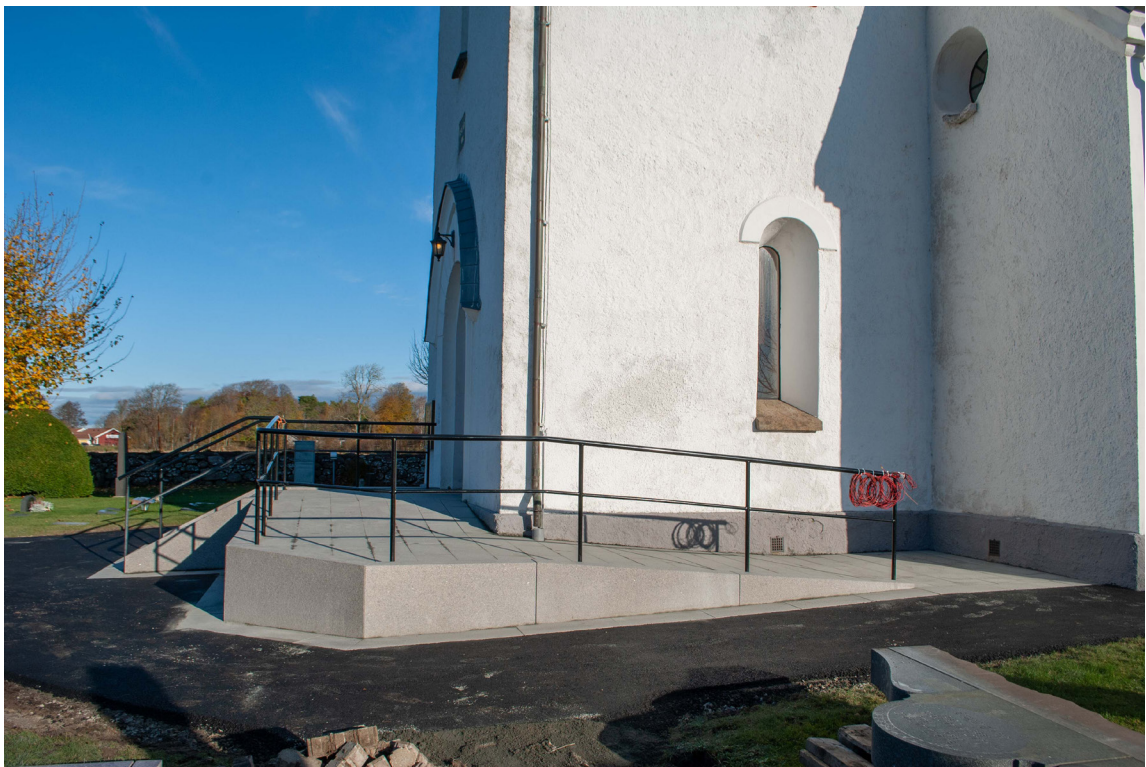
Rampen är byggd runt det sydöstra hörnet av tornet.

En ny trappa och ramp har byggts enligt ritningen från MPB Syd. Rampen börjar vid långhusets västra gavel, på södra sidan av tornet. Den följer sedan runt tornet fram till ett brett vilplan framför västporten i tornet. Stödmurar och hållar har lagts med flammad grå Kullagranit.

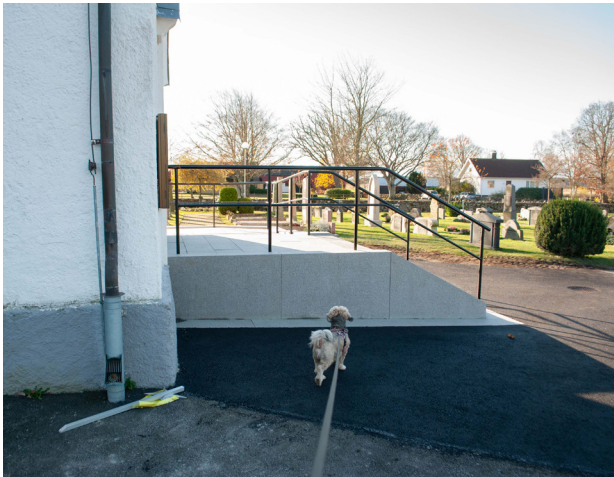
Rampens och trappans sidor är klädda med grå Kullagranit. Nya smidesräcken har monterats. Marken runt rampen har asfalterats på nytt.

Trappan och rampen har försett med enkla svartmålade smidda räcken i metall. Räckena har placerats på båda sidor av trappan samt längs rampens yttre kanter. Räckena ska förses med belysning under ledstängerna, vilket ännu inte var utfört vid besiktningstillfället.

Ny asfalt har lagts runt rampen. Den asfalterade ytan har ökats något för att skapa en tillräckligt bred passage förbi rampens sydvästra hörn samt för att skapa en tillräcklig svängyta upp på rampen.

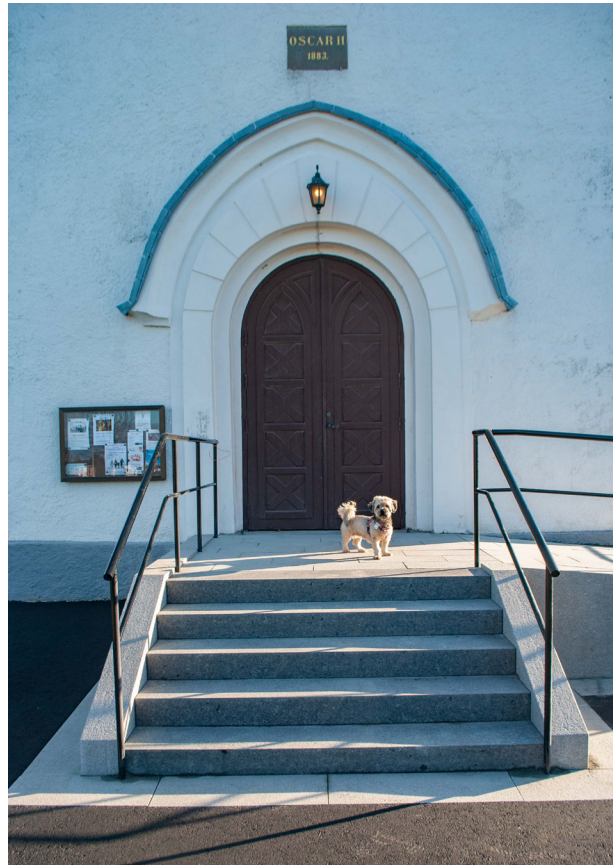
Trappan är byggd av svart Biskopsgårdsdiabas med flammad yta på stegen.

En trappa med fem trappsteg har byggts rakt framför tornet upp till vilplanet. Trappan ha lagts med svart Biskopsgårdsdiabas med flammad yta på stegen.

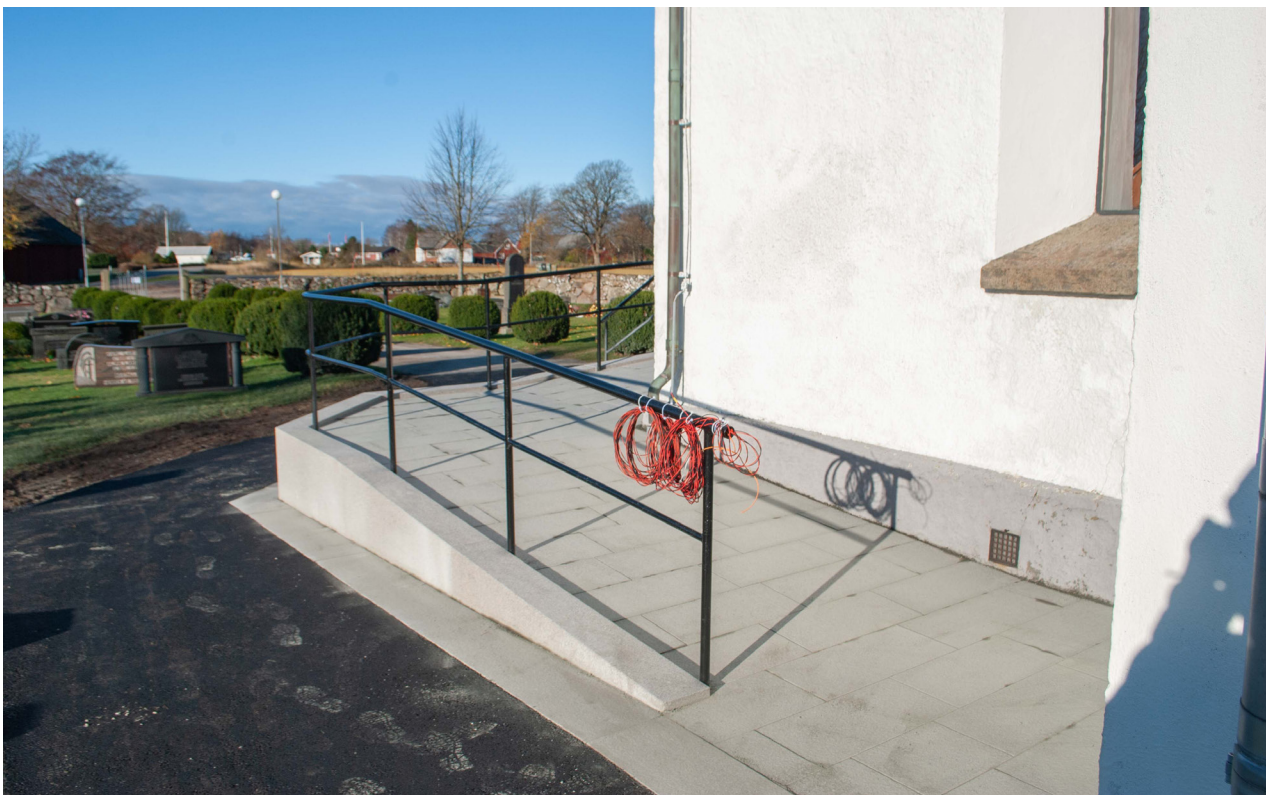
Rampen är lagd med flammad grå Kullagranit, liksom sidorna. Elen är framdragen till räcket som ska förses med belysning.
