FÄRGARYDS KYRKA

Koppartaken på långhus och kor

Hallands län, Färgaryds socken, Hylte kommun

RAPPORT KULTURMILJÖ HALLAND 2021:70

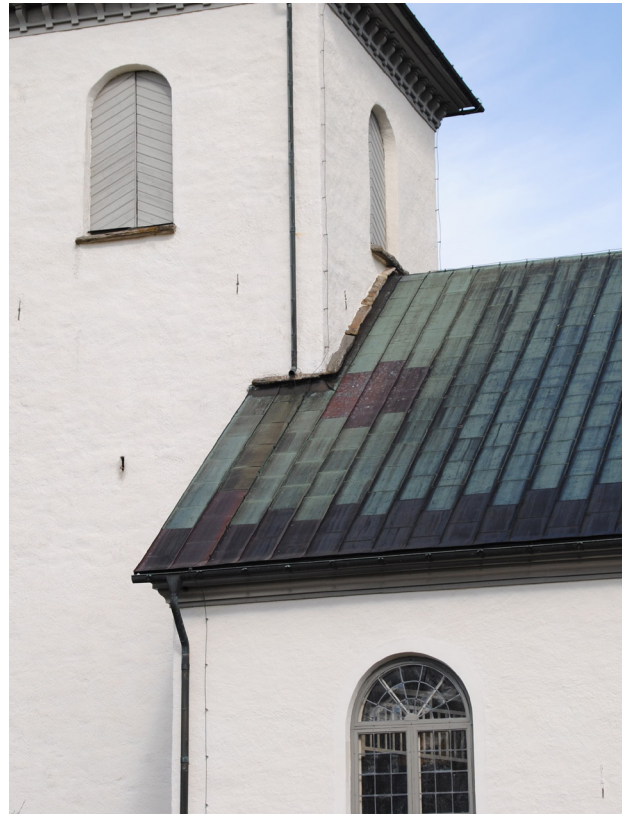
Intill tornet på södra sidan fanns lagningar som gjorts tidigare pga läckage.

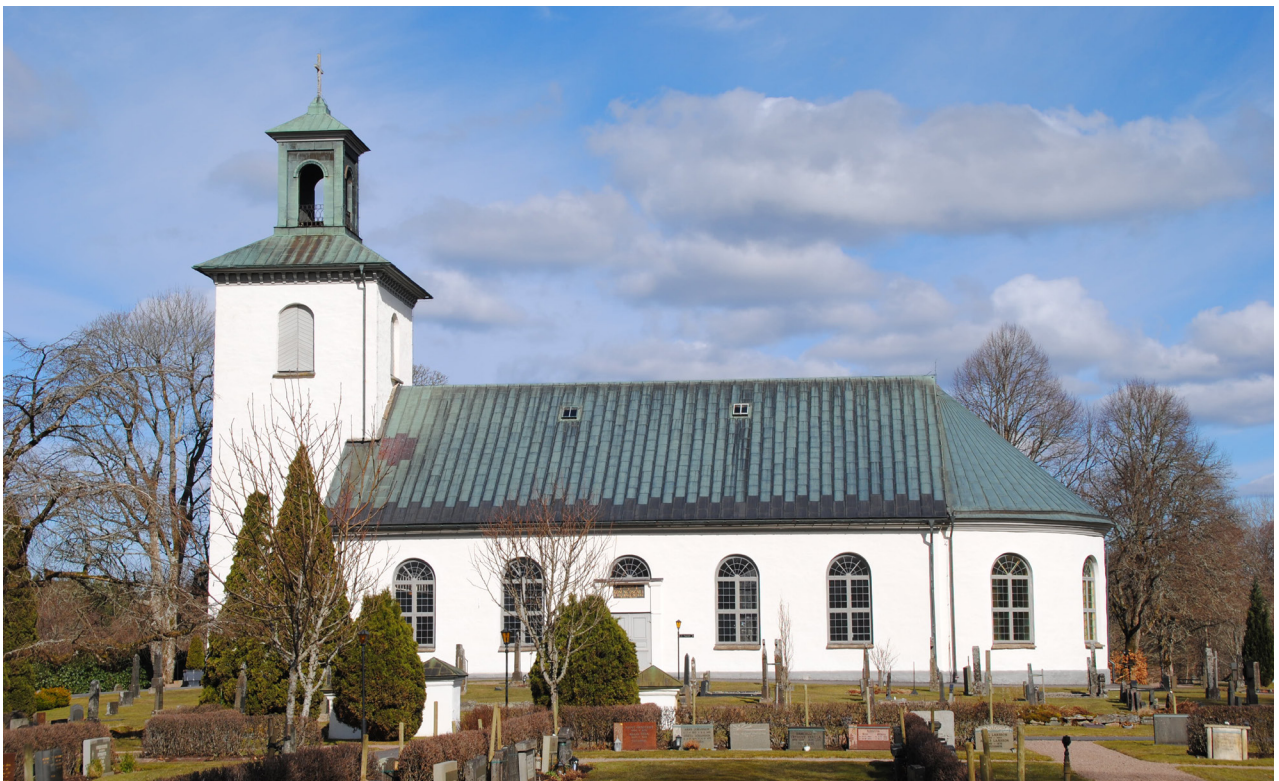
Kyrkan sedd från söder. Pga tidigare läckage hade det tidigare gjorts en ilagning av koppartaket längs med hela takfoten på långhuset.

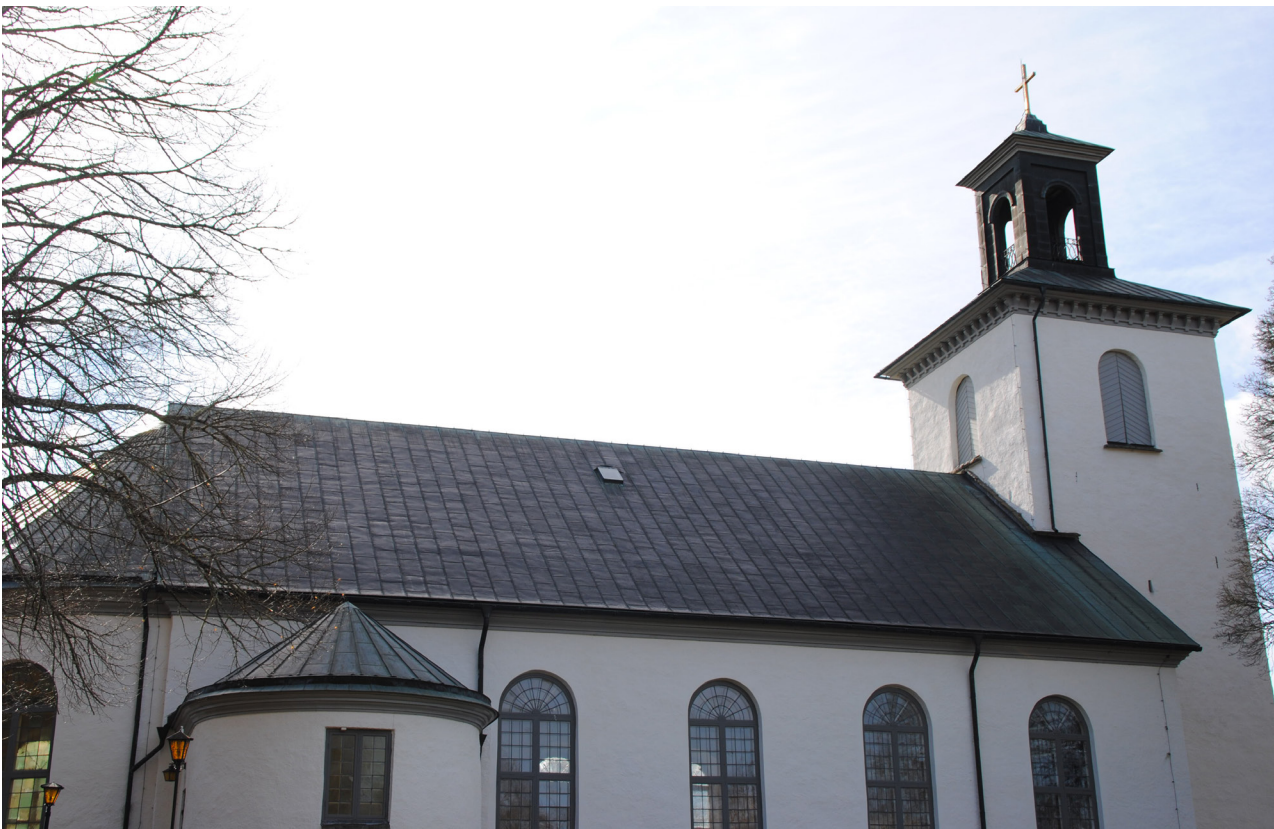
Norra sidan på långhuset före renovering. Ett av takets tre takfönster fanns på denna sida. Skivorna på kopparket hade tvärfalsar förskjutna med en halv skiva.

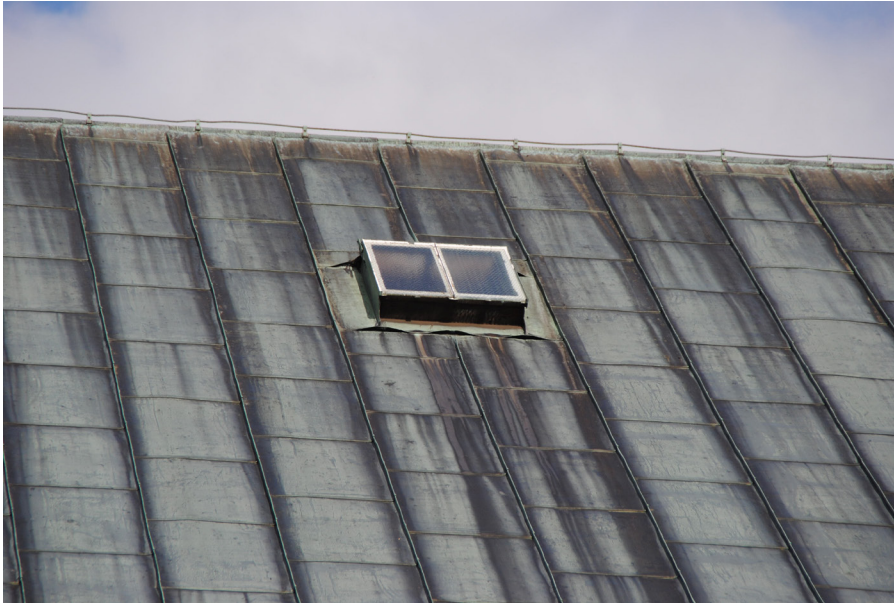
Det fanns tre takfönster på långhustaket. I tillståndsansökan till länsstyrelsen ansökte pastoratet om att ta bort alla takfönster eftersom de inte fyllde någon funktion och innebar en ökad risk för läckage.

Det befintliga koppertaket på långhus och kor revs. Tre takfönster, två mot söder och ett mot norr, revs också. Takbotten var i ganska bra skick och endast mindre lagningar behövde göras, framför allt intill tornet, på några ställen på norra takfallet och längs takfoten. Hålen efter takfönstren lagades igen, eftersom dessa inte skulle återmonteras. Vid lagningar har virke av samma tjocklek som befintlig takbotten använts. 6 mm perforerad masonit har lagts ovanpå takbotten på båda taken. Ny underlagspapp har monterats med dold spikning på hela taket.

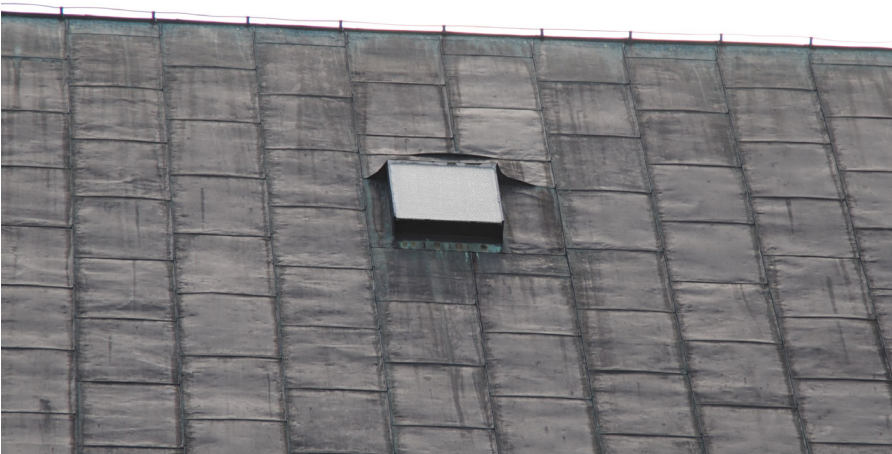
Takfönstret på norra sidan av långhustaket, saknade spröjs.

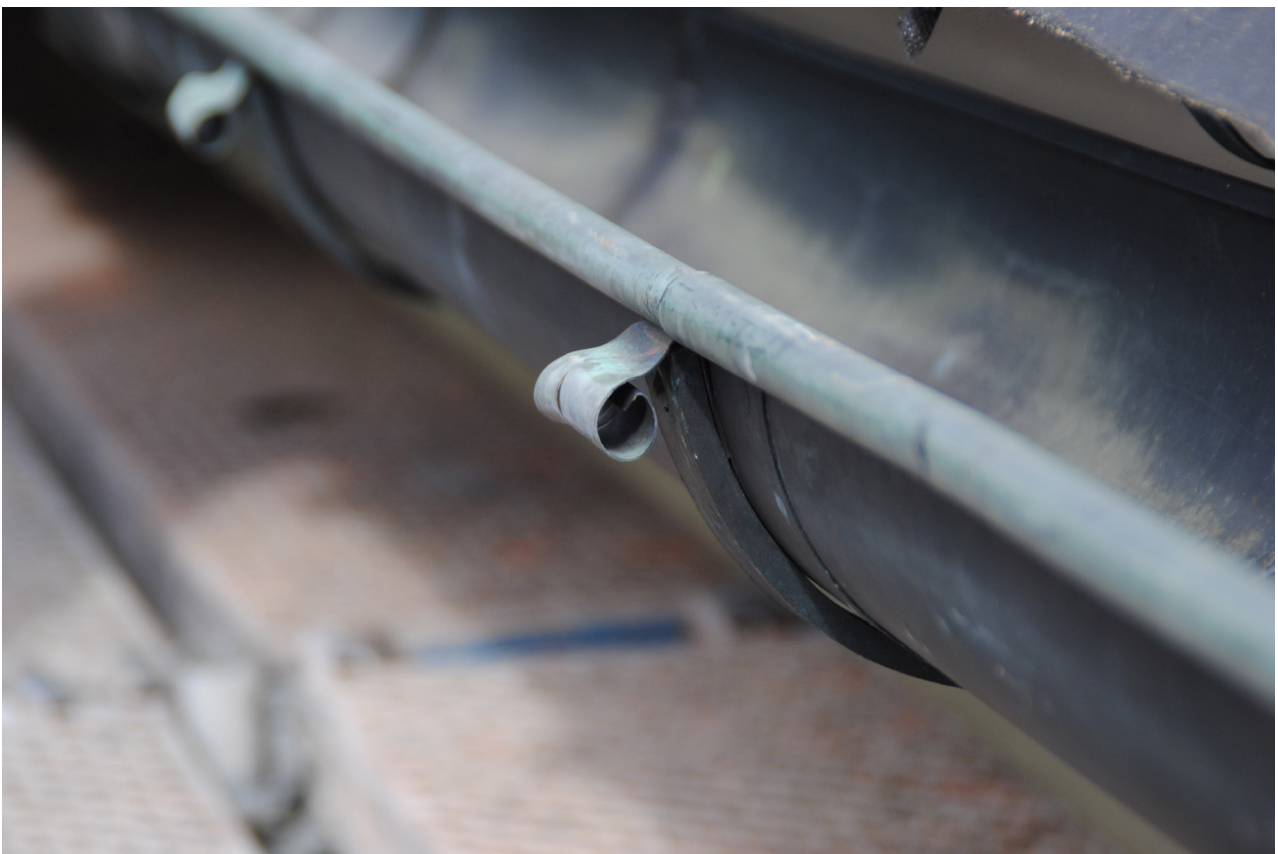
Nedan: Dekorationerna före byte av rännkrokar och hängränna. Dekorationerna var monterade mellan rännkroken och hängrännan. Hängrännan var fastskruvad i rännkroken och inte fäst med omtag som brukligt.

Långhustaket har fått nya hängrännor. De nya rännorna har inte samma mått som de gamla och därmed har även rännkrokarna fått bytas. Nya rännkrokar har monterats tätare än de tidigare och är därmed fler. Beslut togs att återmontera de dekorationer som fanns på de gamla rännkrokarna. Eftersom det nu fanns fler rännkrokar togs beslut att montera dekorationerna på varannan rännkrok. På så sätt räckte de befintliga dekorationerna och nya behövde inte tillverkas.

Foto till höger: Efter reoveringen har dekorationerna monterats tillbaka. Den nya rännkroken är av en annan modell där rännkrokens ände bockas runt rännan. Därför har dekorationerna monterats ovanpå dessa, istället för som tidigare mellan rännkrok och hängränna.

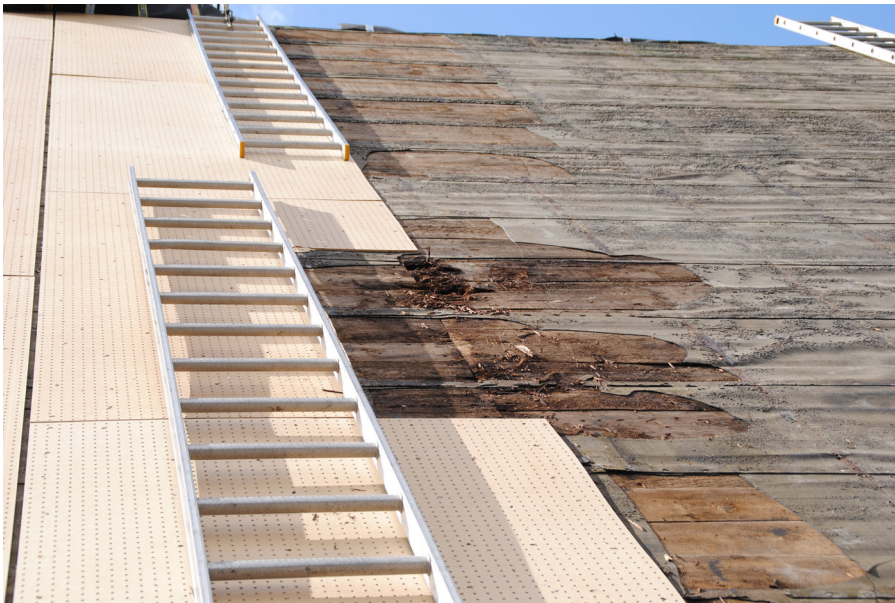
När koppartak och papp revs upptäcktes en del rötskador på undertaket. Skadorna fanns främst längs takfoten, på några ställen på norra sidan och närmast tornet.

Rötskada mitt på långhustakets norra sida.

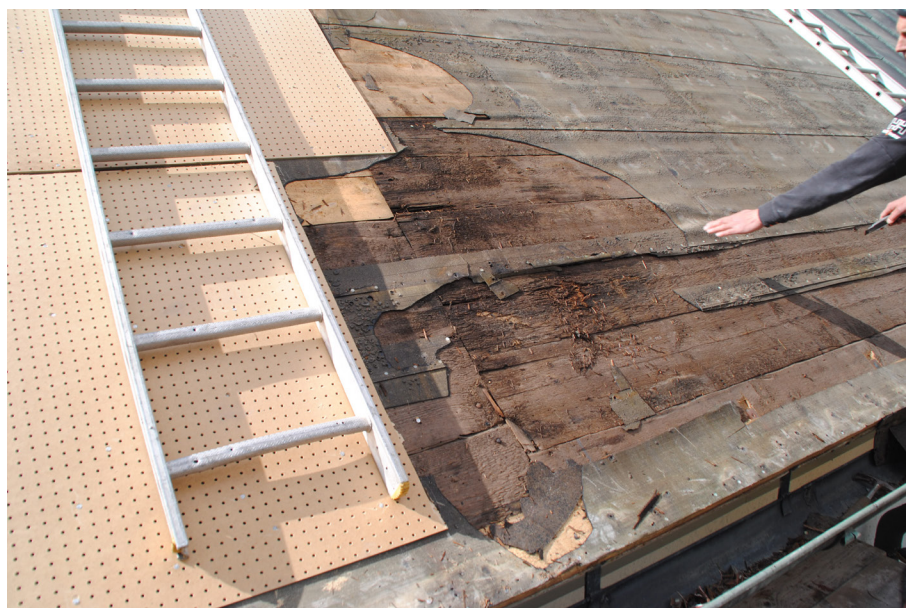
Större rötskada på undertaket nära takfoten på norra sidan av långhustaket.

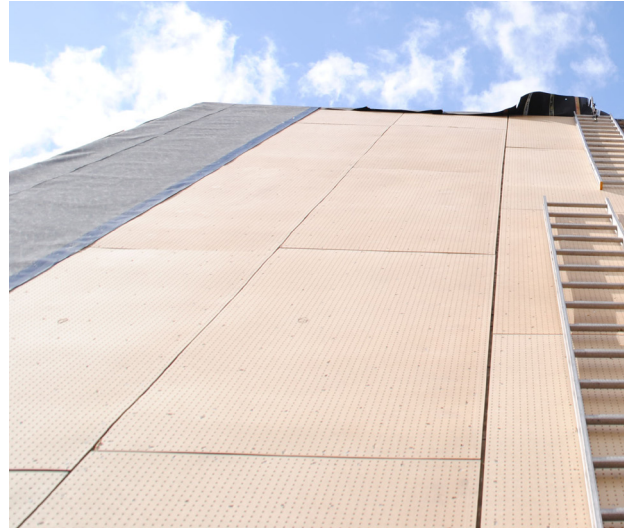
Ovanpå undertaket lades perforerad masonit.

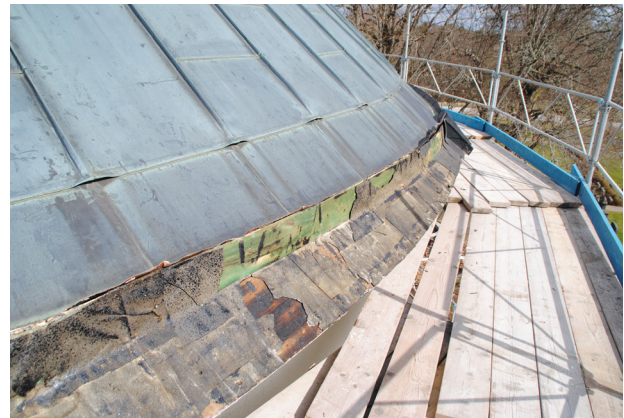
Stommen till fotrännan på koret var i så bra skick att den sparades.

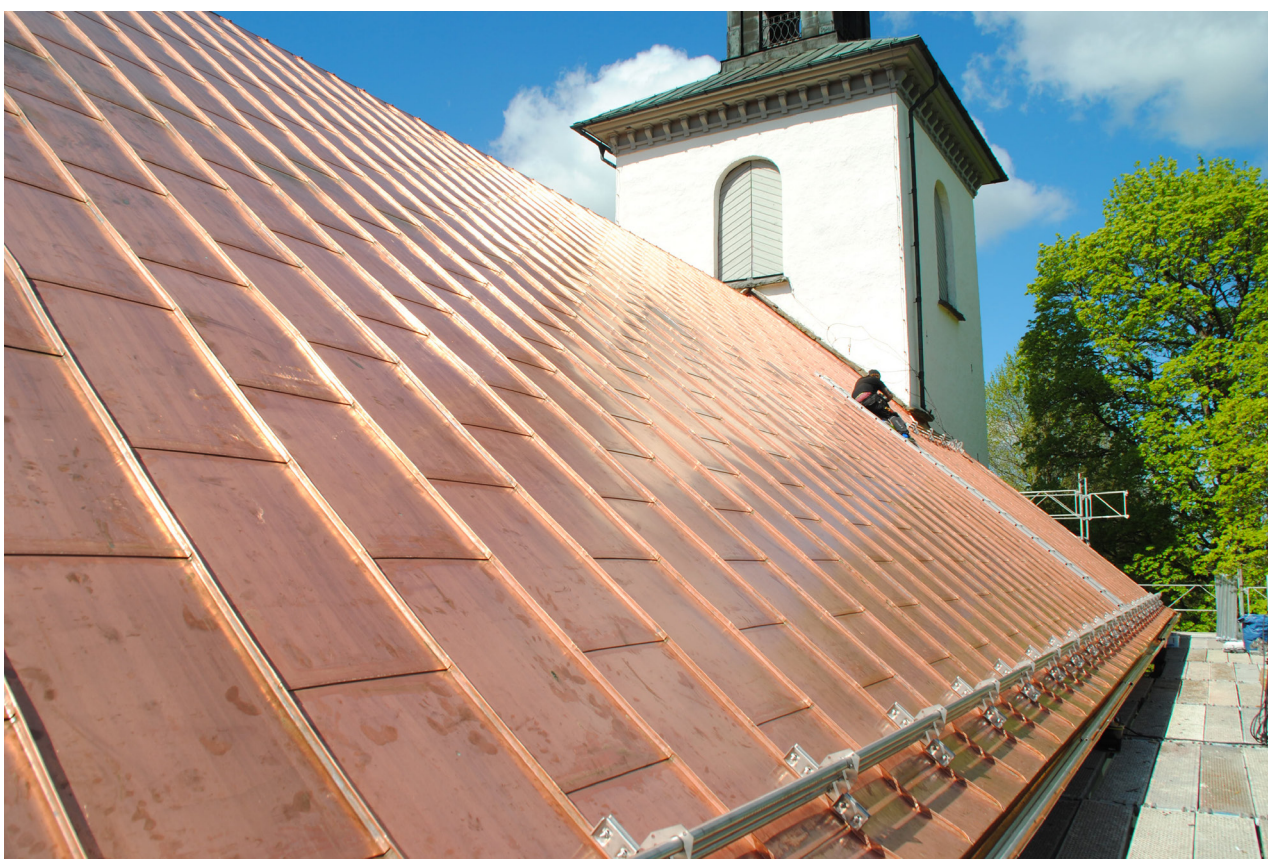
Det nya koppertaket på norra sidan av långhuset lagt med 0,6 mm glödgad kopparplåt i skivtäckning där skivorna är förskjutna en halv skiva. Snörasskydd av rostfria rör håller på att monteras. På grund av takets branta och höga takfall krävs dubbla snörasskydd för att få ett godkänt resultat.

Taktäckningarna har utförts med skivtäckning och dubbelfalsning. Tvärfalsarna har förskjutits med en halv plåtlängd, som på det gamla taket. Som takmaterial har 0,6 mm glödgad kopparplåt använts, (kvalité EN Cu-DHP enligt SS-EN 1172). Språngblecken är utförda i 0,7 mm ½ hård kopparplåt. Ståndskivan mot tornet har utförts med tvärfalsar som är halvt förskjutna och passats in i långhusets läggningssmönster. På koret har rännplåt, fotplåt och utkastare utförts i 0,7 mm glödgad kopparplåt.

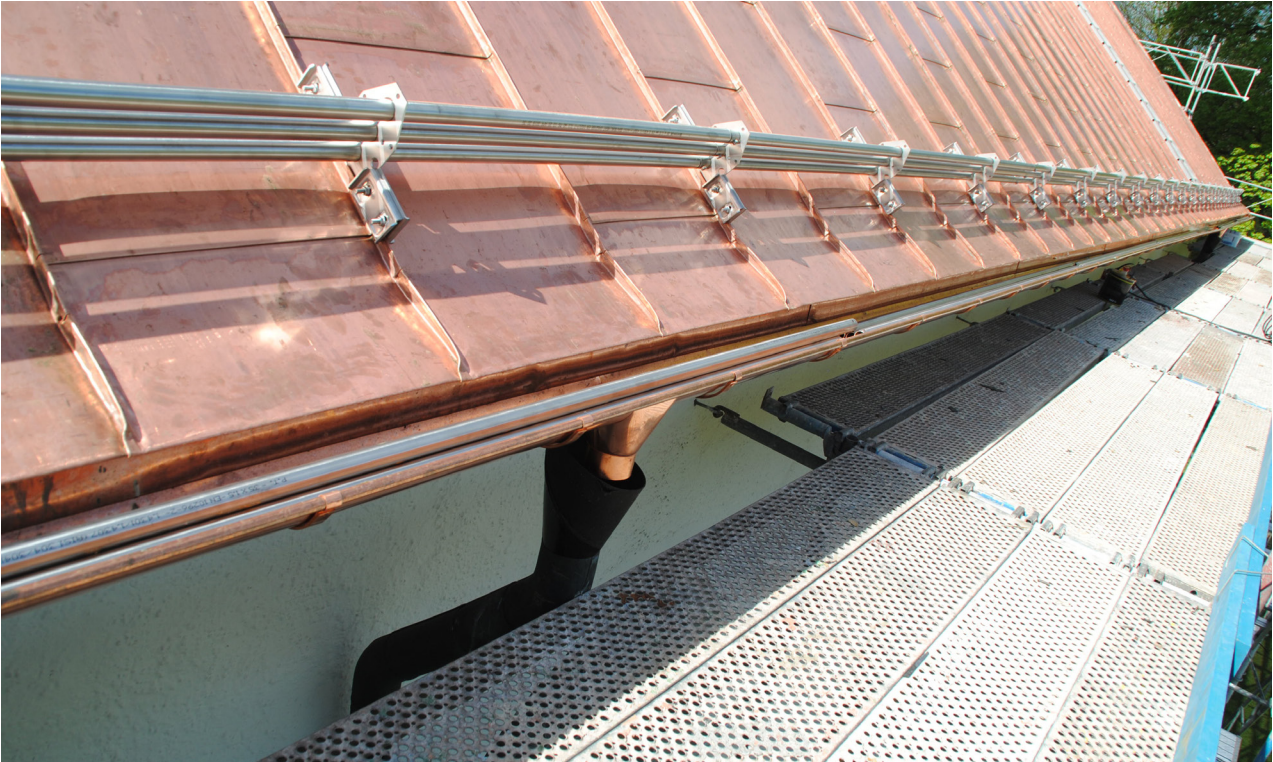
Snörasskydd med rostfria rör och fästen håller på att monteras.

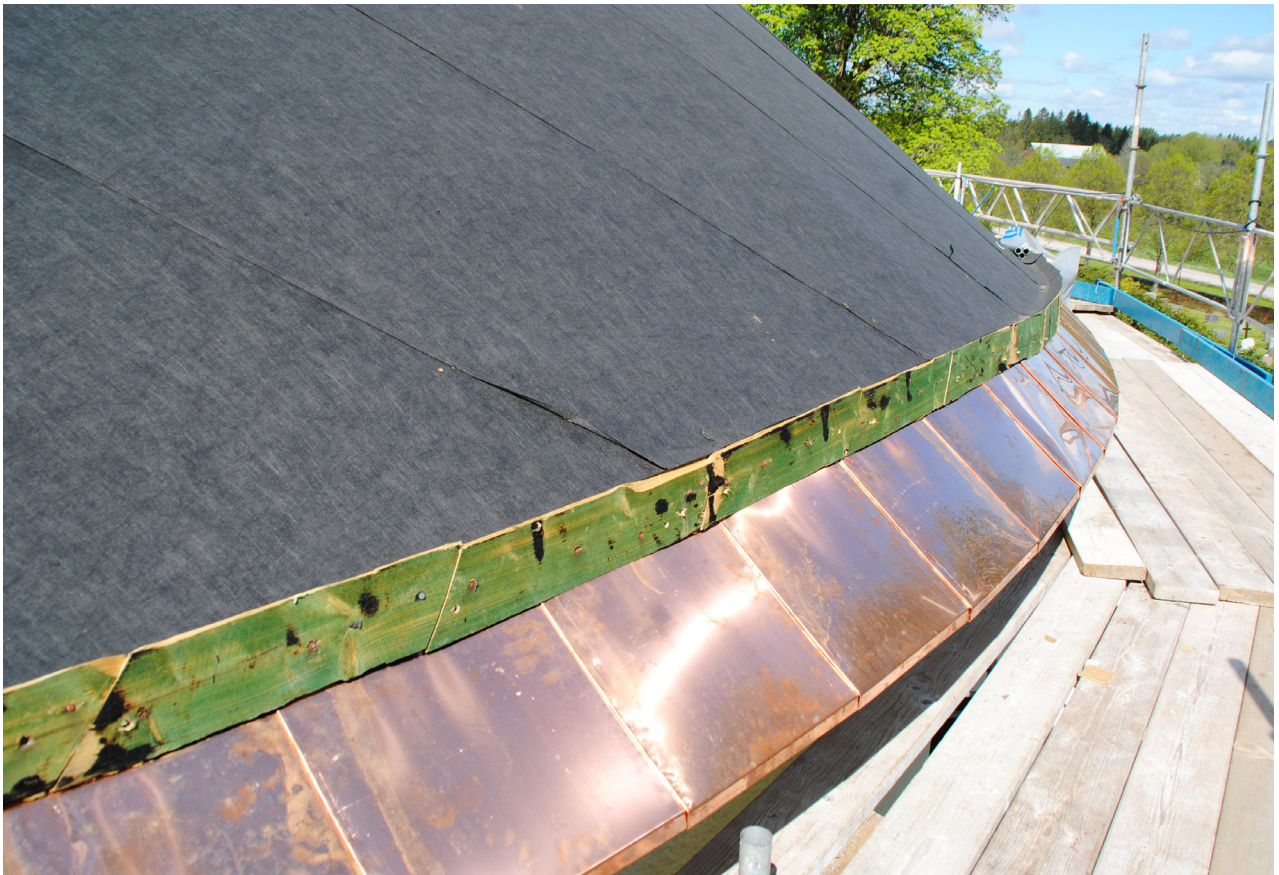
Trästommen till fotrännan på kortaket var i gott skick och rensades från papp och spik och återanvändes.

Hängrännor på långskeppet, inklusive rännkrokar, samt samtliga stuprör revs. På långskeppet har nya hängrännor av kopparplåt med 150 mm diameter monterats. På koret har stånrännan byggts upp igen. Den befintliga trästommen har återanvänts och monterats på ett underlägg av 6 mm oljehärdad board. Snörasskydd har monterats i dubbla rader på långhustaket och över västra entrén på torntaket.

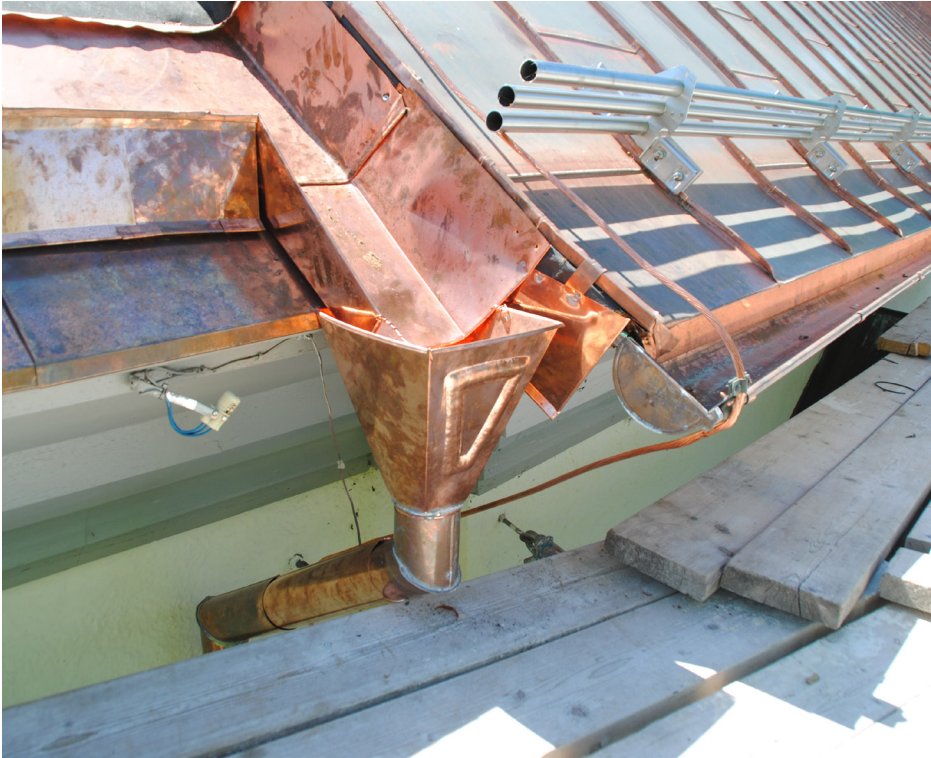
Utkastare och vattenkupa på kortakets norra sida. De nya vattkuporna har fått samma dekor som de gamla hade.

Stuprören har nytillverkats och har fått skarpa vinklar. De har monterats på nya svep och med längdskarven utåt. På koret har nya vattenkuper, med utseende som de gamla med utdriven dekor i kopparplåten, monterats. De befintliga lövsilarna i plast har bytts till kopparfärgade lövsilar i rostfritt.

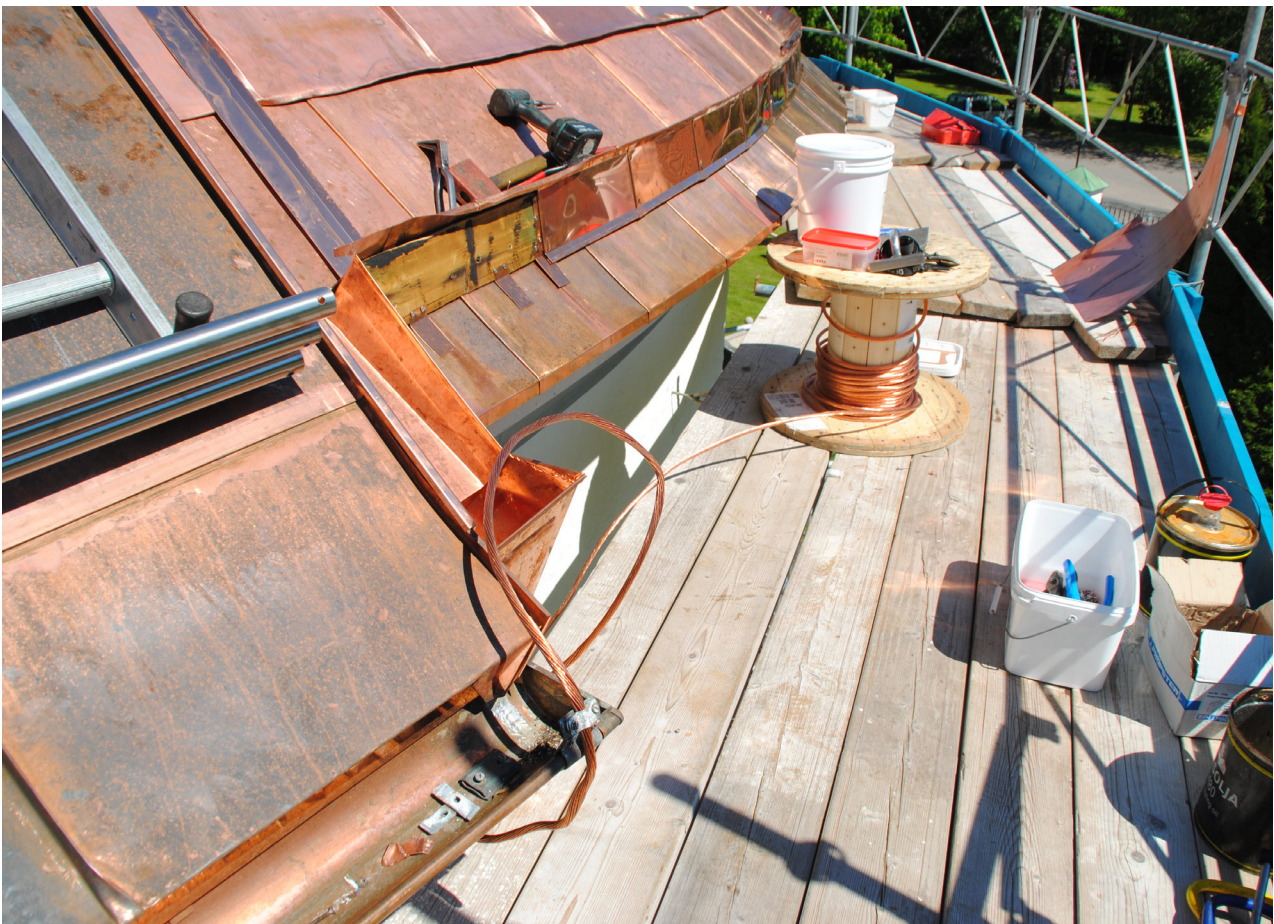
När ändå allting på taken i övrigt blev nytt togs beslut att även alla åskledare och åskledarfästen skulle bytas.

I upphandlingen fanns en option på att byta askledarna och askledarfästena på hela långhustaket och kortaket. Under renovering togs beslut att hela alla askledare och alla fästena skulle bytas.

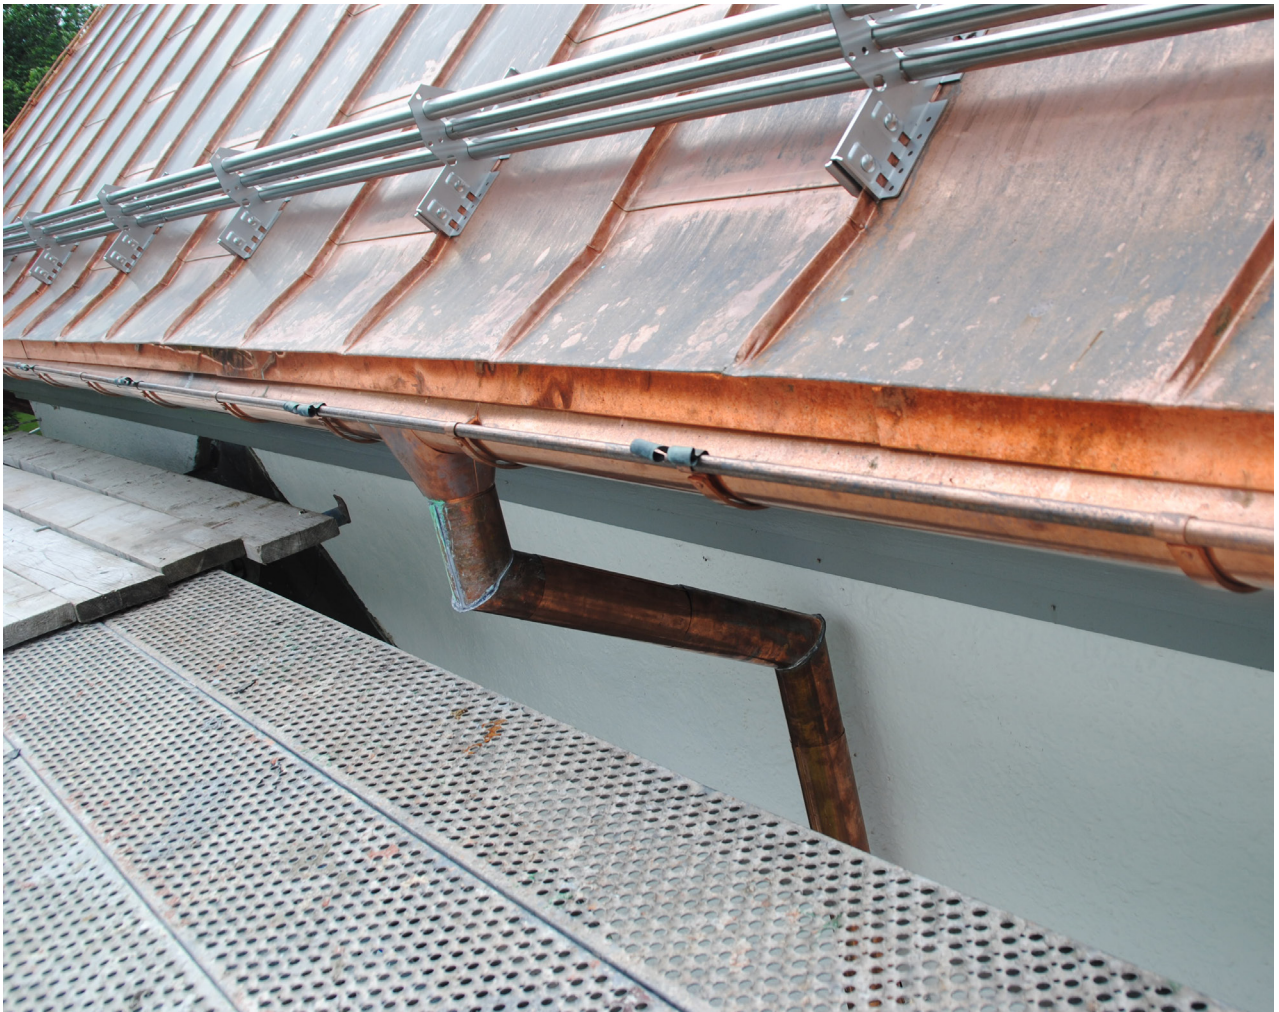
Eftersom de nya rännkrokarna sitter tätare än de gamla och därmed är fler har dekorationerna monterats på varannan rännkrok. Stuprören har fått skarpa vinklar.

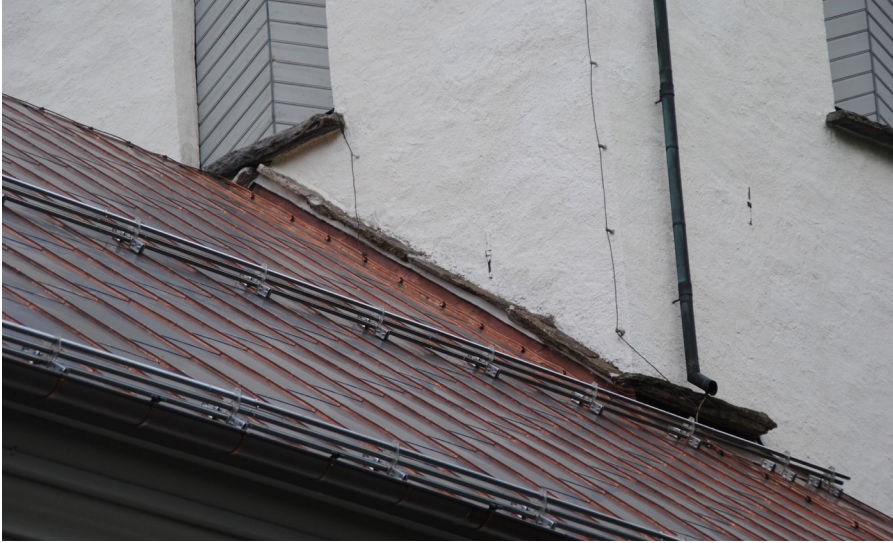
Anslutningen mot tornväggen. Takets ståndskena är uppdragen under den stenkil som finns på tornet.

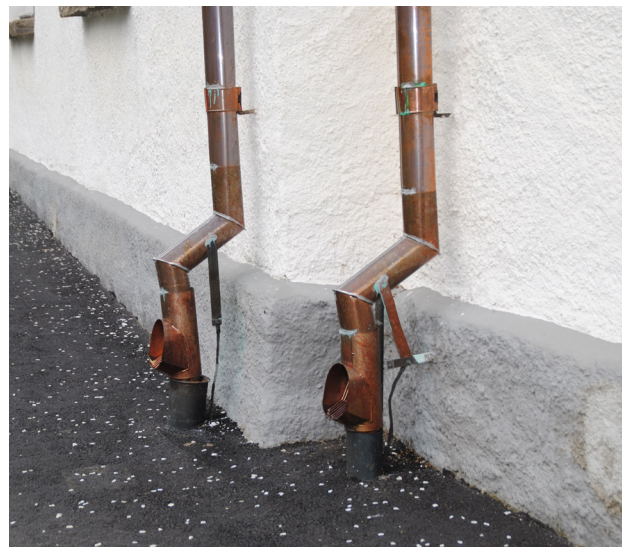
Lövsilarna i plast har bytts ut till nya i kopparfärgad rostfri plåt.

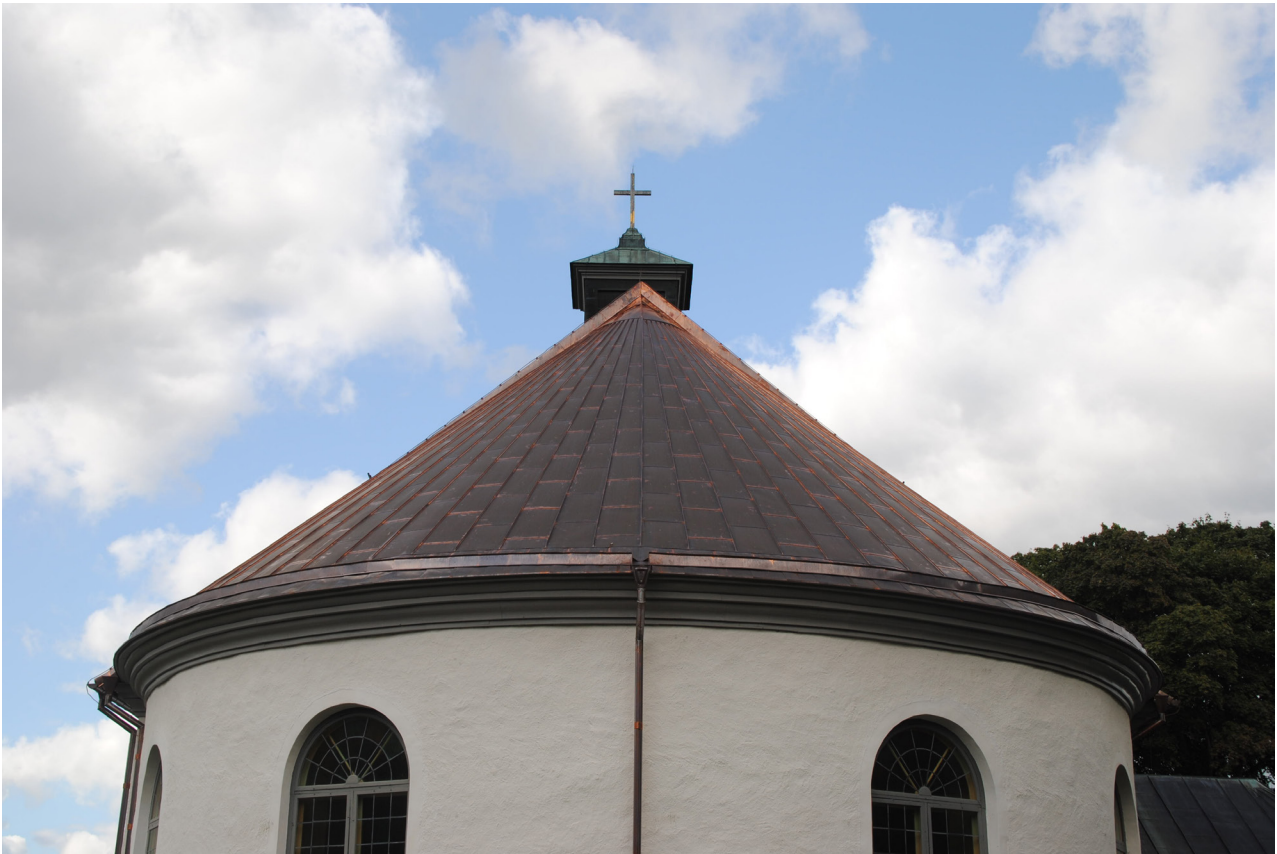
Kortaket efter omtäckningen med ny skivtäckning i kopparplåt. Skivorna är förskjutna med en halv skiva. Fotrännan har byggts upp över den gamla trästommen som var i bra skick och kunde sparas.
