# LÅNGARYDS KYRKA

Utvändig renovering

Hallands län, Långaryds socken, Hylte kommun

RAPPORT KULTURMILJÖ HALLAND 2021:71

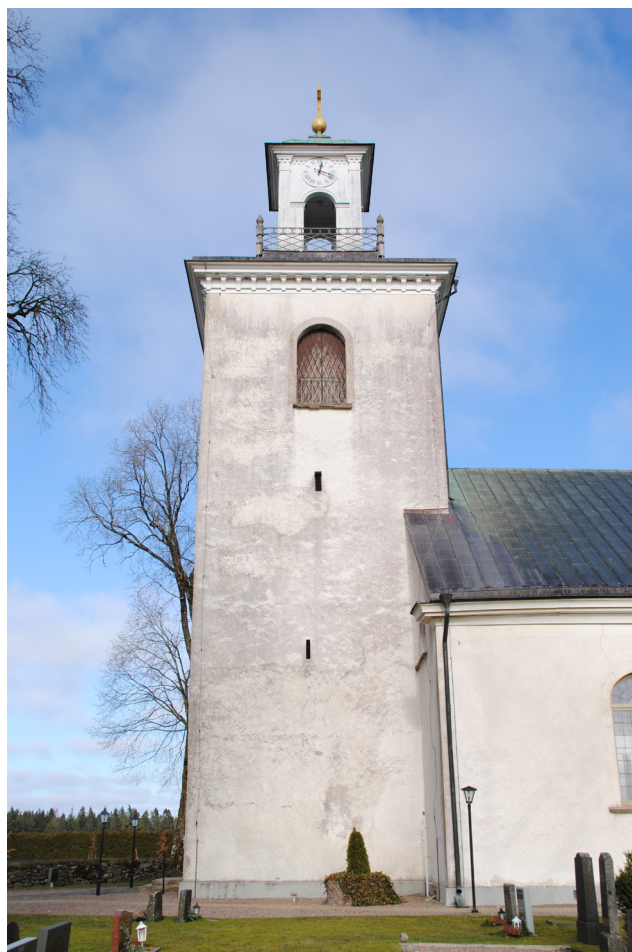
Till höger: Tornets södra fasad hade omfattande påväxt av alger, framförallt rödalger. Färgskiktet var även vittrat.

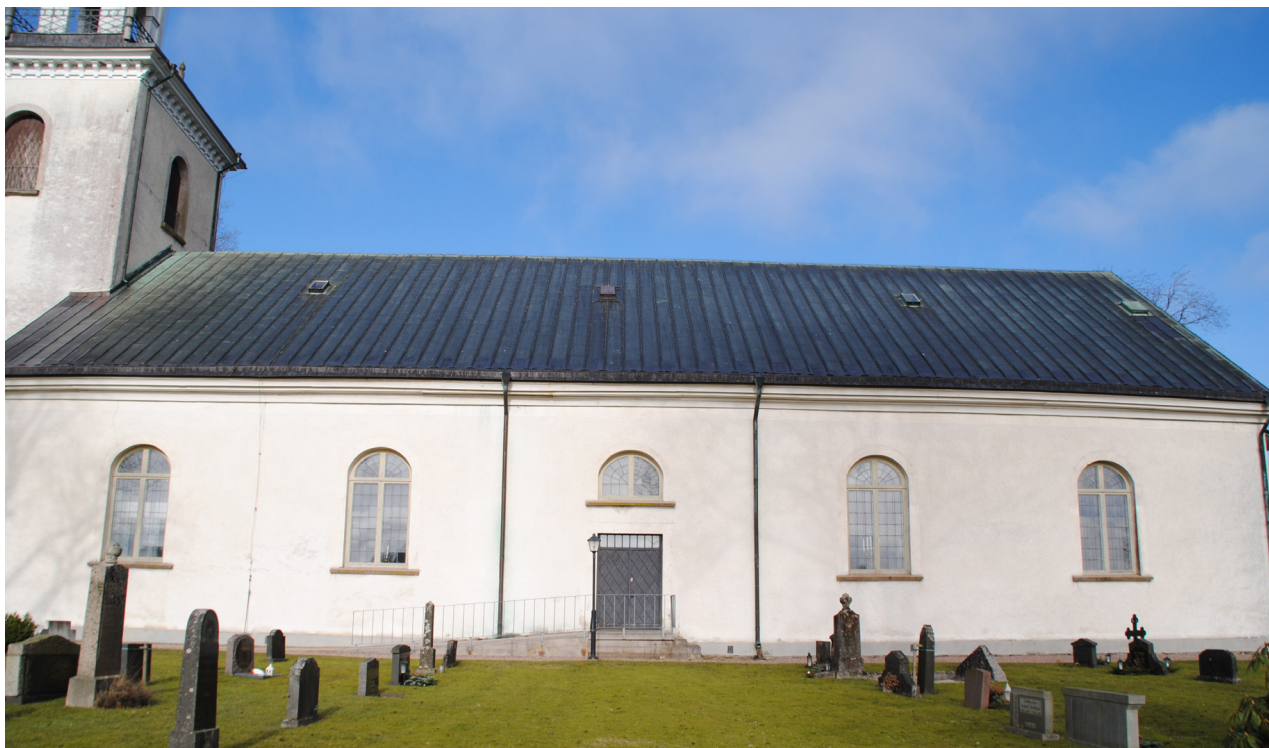
Långhusets södra fasad. Fasaden hade viss påväxt och färgskiktet var vittrat.

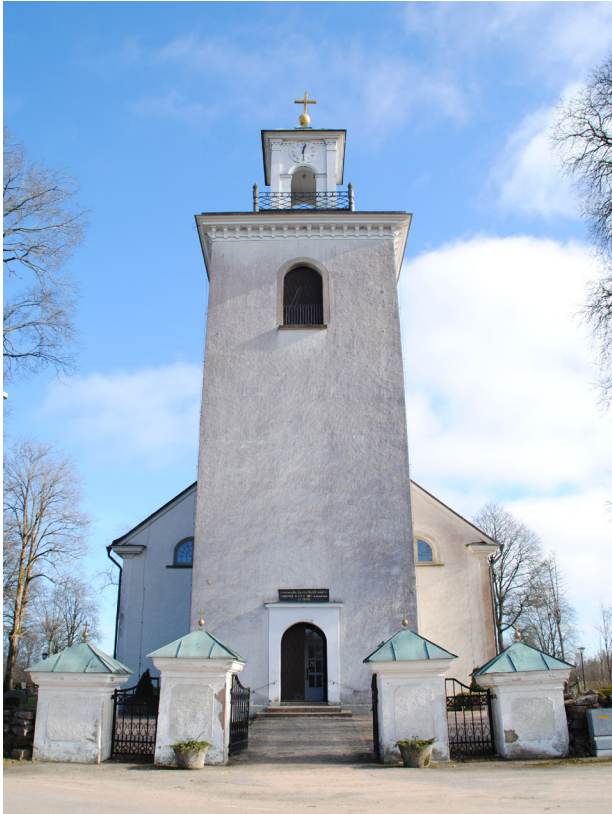
Tornets västra sidan hade också påväxt av rödalger.

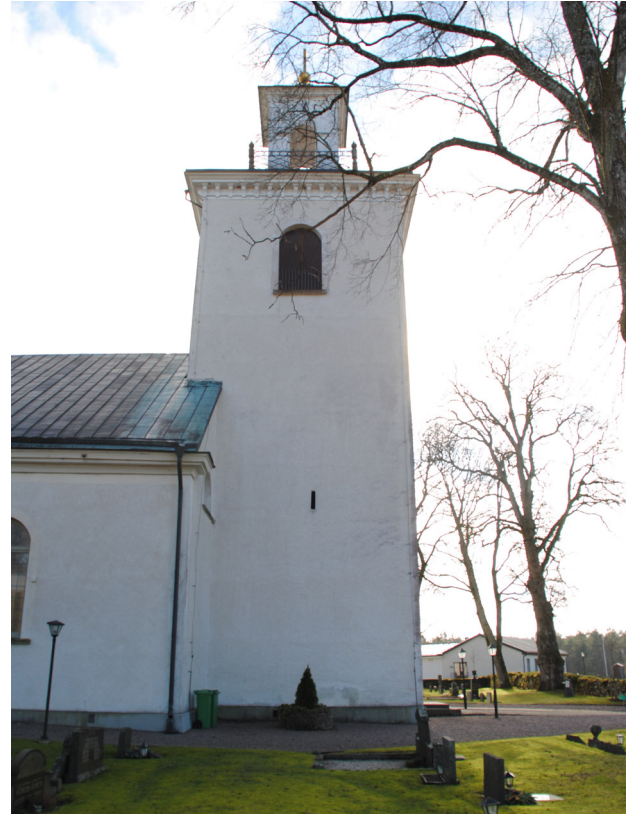
Tornets norra och östra sidor hade mindre påväxt av alger, men färgskiktet var vittrat.

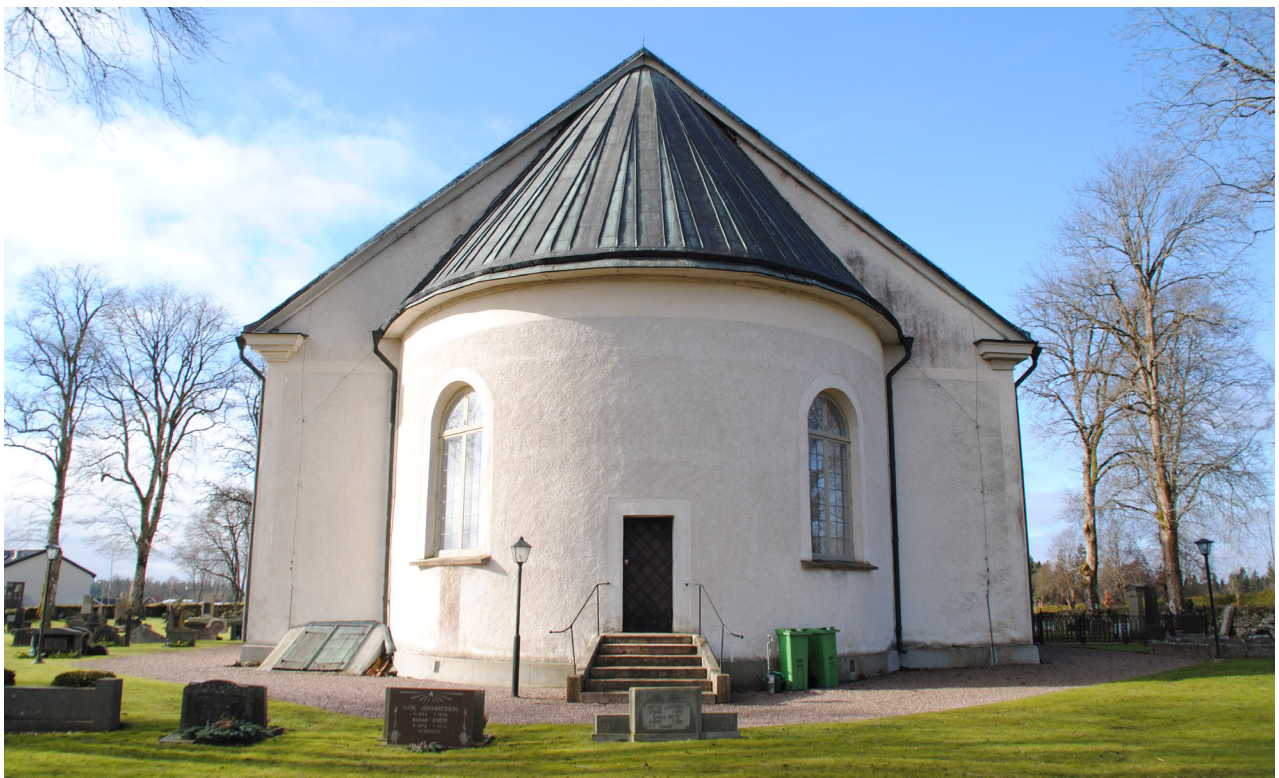
Koret och långhusets östra gavel. Norr om sakristian var långhusväggen kraftigt missfärgad av smuts och påväxt.

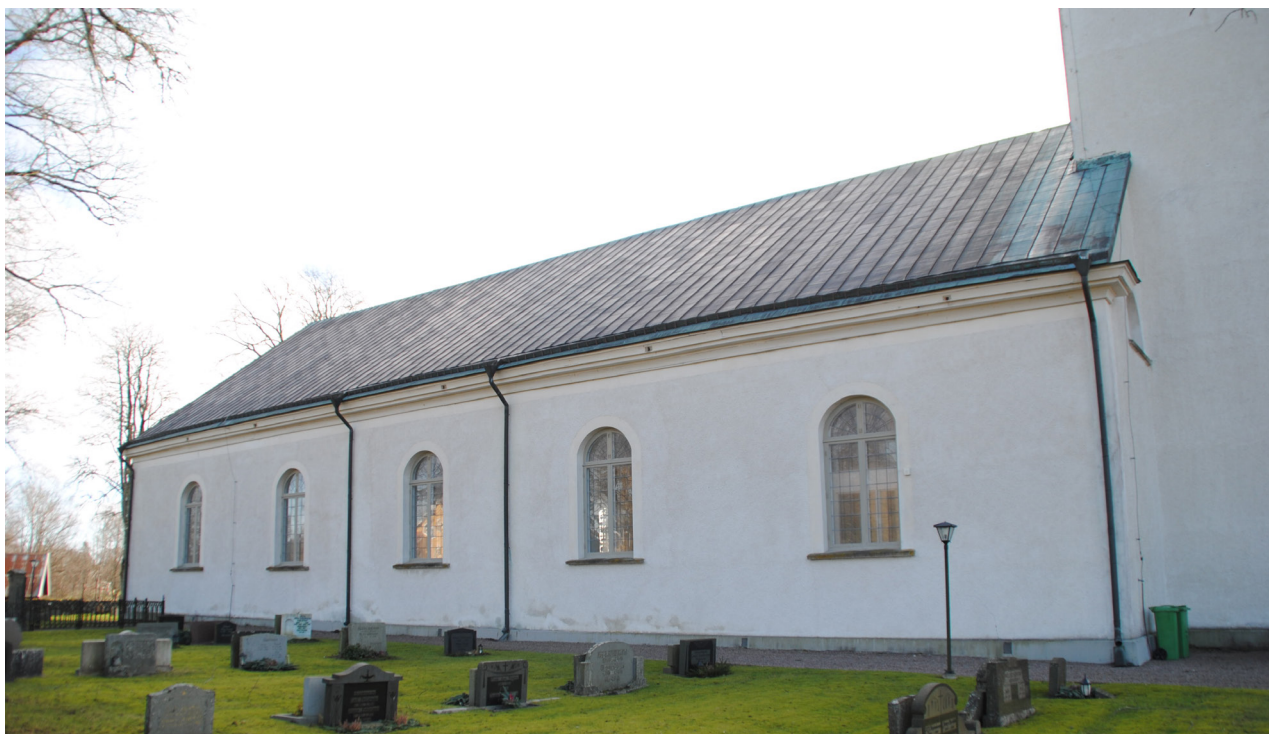
Norra långhusväggen. Det fanns en del missfärgningar och påväxter på fasaden, särskilt nära sockeln.

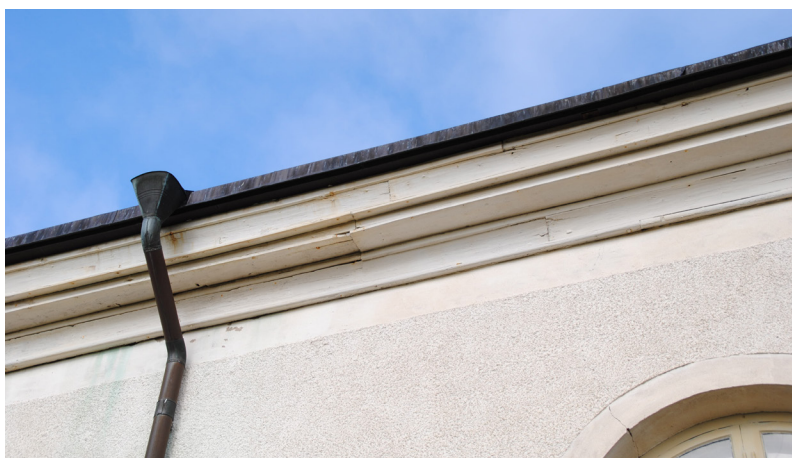
Underslaget på långhustaket är tillverkat av trä och målat i ungefär samma kulör som fasaden. Färgen på underslaget flagnade och spikar hade rostat och gett genomslag i färgskiktet.

Underslaget i takfoten på södra sidan efter rengöring, skrapning och ommålning med linoljefärg i samma kulör som fasaderna.

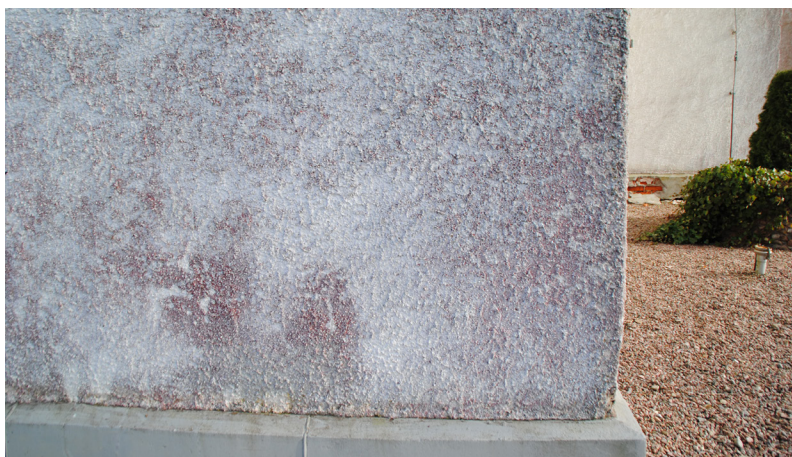
Kyrkan var målad med kalkcementfärg. Rödalger förekommer ofta i stor omfattning på väggar avfärgade med KC-färg. Särskilt de södra och västra fasaderna brukar var utsatta.

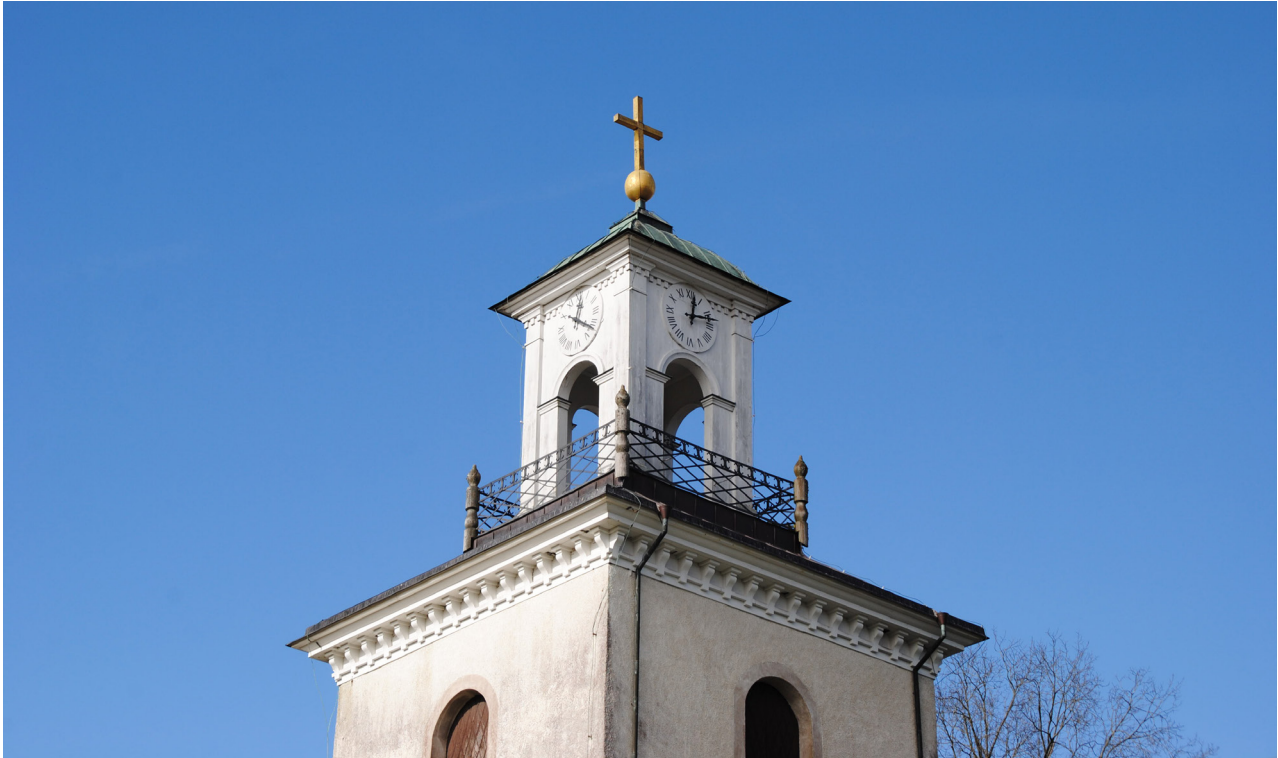
Lanterninen var i behov av renovering. Träfasaderna, urtavlorna och järnräckena var i behov av ommålning. Statu-  
sen på övre torntaket och korset var oklar.

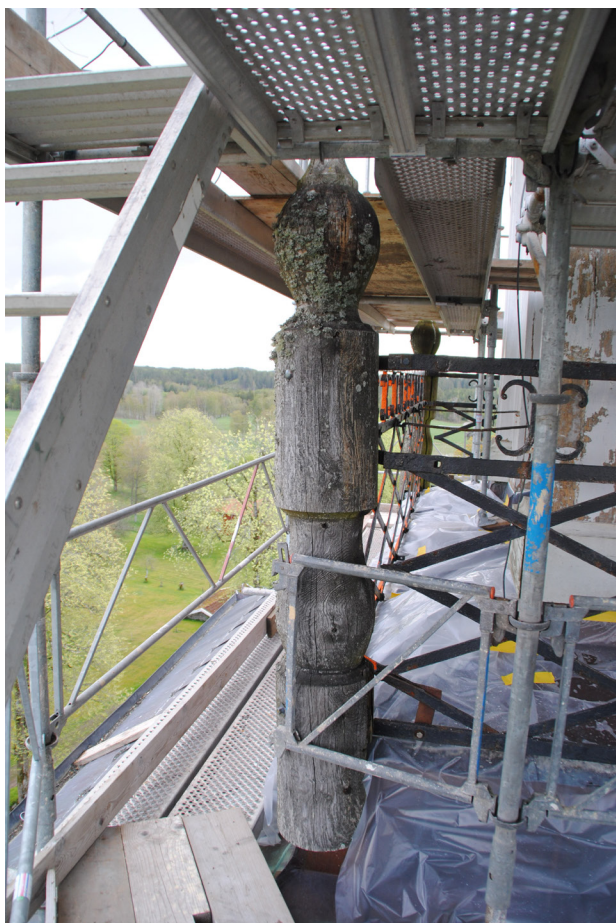
En av hörnstolparna i ek i lanterninen. Nya hörnstolpar tillverkades i slutet av 1990-talet. De placerades först för långt ut men flyttades senare till nuvarande placering.

De svarvade hörnstolparna till räcket runt lanterninen visade sig under renoveringen ha stora rötskador. Nya har därför tillverkats i ek, vilka har behandlats med roslagsmahogny, (trätjära, linolja och terpentin i lika delar). De har fått en skyddshätta av blyplåt, eftersom de gamla stolparna tagit mycket stryk av inträngande vatten uppifrån. Järnräckena mellan de svarvade hörnstolparna har rengjorts från rost och grundmållats med oljeblymönja och färdigmållats med linoljefärg (Engwall o. Claesson) i järnoxidsvart kulör.

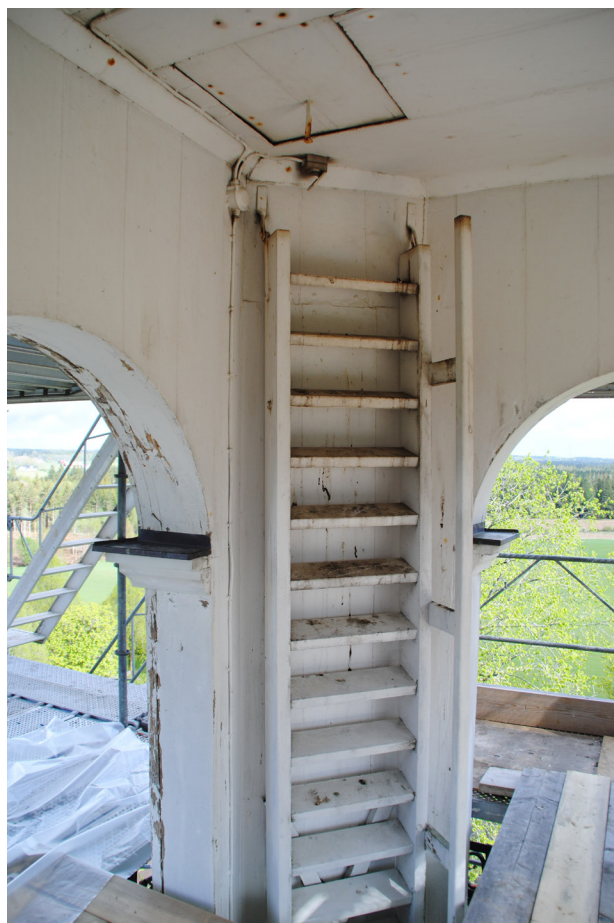
Inne i lanterninen fanns en trästege för tillgång till utrymmet uppe i lanterninen där urverken till tornuren finns. Luckan var liten och trång och stegen var inte godkänd att klättra på.

En större öppning har tagits upp till utrymmet inuti lanternintaket och en ny stege av aluminium med fallskydd monterats. Inuti lanternintaket finns urverken till kyrkans tornur, varför det är viktigt med säker tillgänglighet till utrymmet.

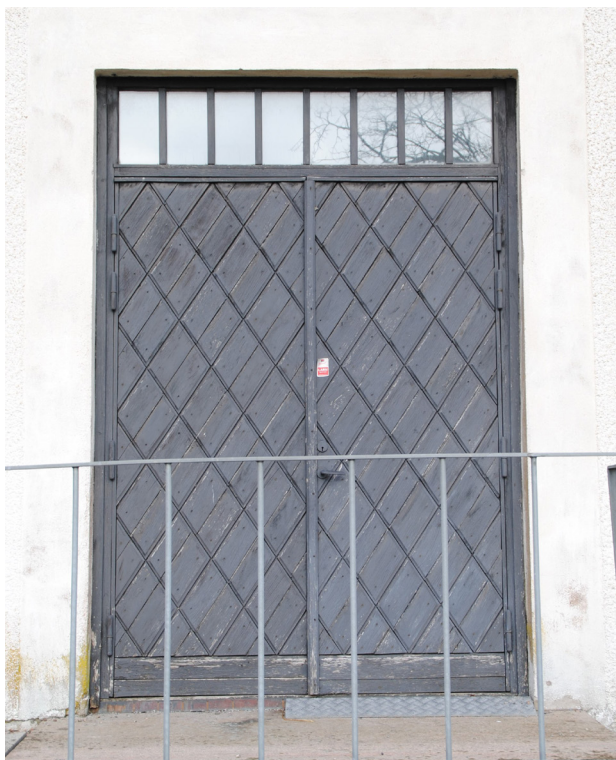
Pardörren mitt på södra långsidan på långhuset, var i behov av ommålning. Det fanns även en del sprickor i träet.

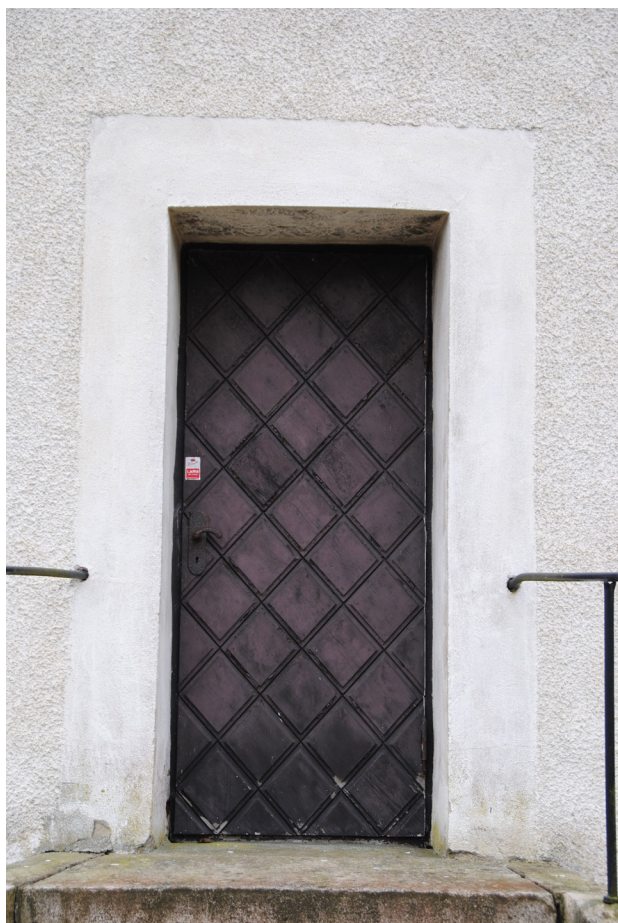
Sakristians dörr i öster före ommålning. Färgskiktet flagnade och kulören var blekt och förändrad.

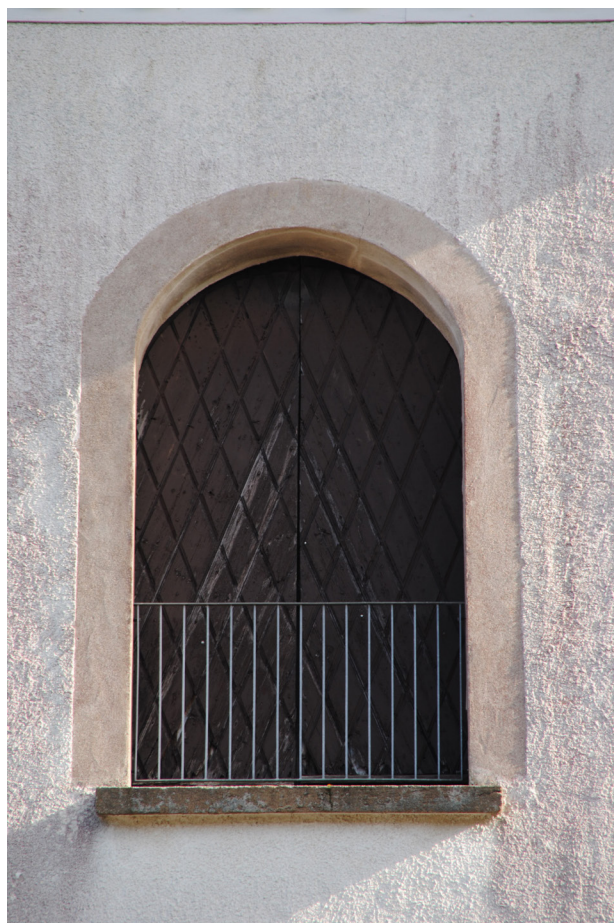
En av tornluckorna innan renovering. Förutom att de var i behov av ommålning fanns det även en del rötskador nedtill på luckorna.

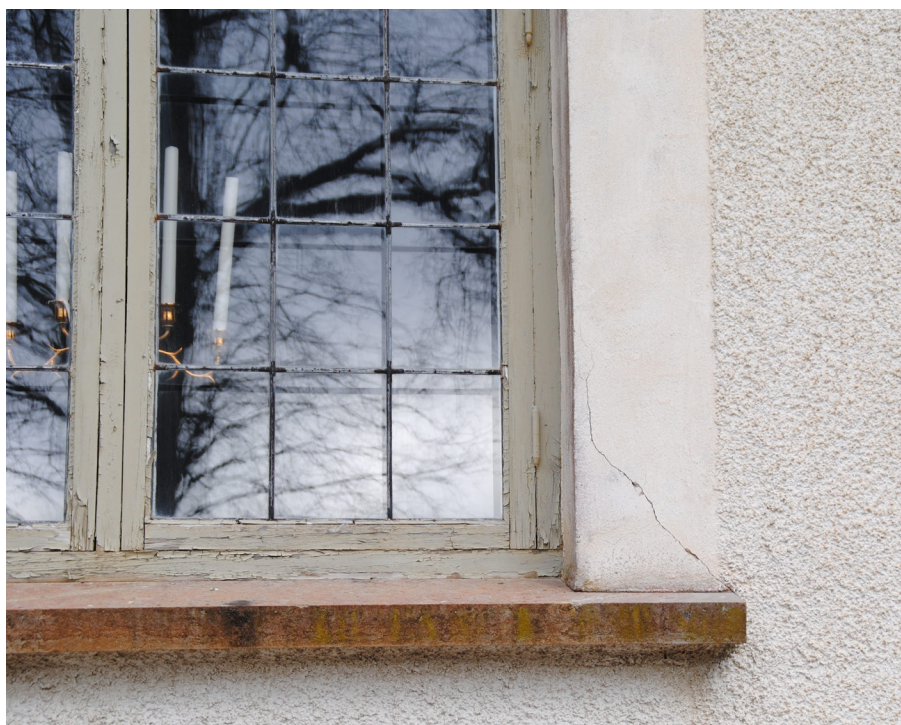
Virket i fönstren var i ganska gott skick, men färgen flagnade, kitt var löst eller saknades. På södersidan var färgskiktet även dåligt på insidan av bågarna.

Samtliga ytterbågar och karmar har målats om utvändigt och på södersidan har även insidan av ytterbågen målats om. Ytorna har rengjorts från löst sittande färg till fast underlag, slipats och målats om i en grå kulör med linoljefärg, (Engwall o. Claesson AB), NCS 3502-Y. Järnbeslag har rengjorts från rost och grundmålats med oljeblymönja och slutmålats med linoljefärg i samma kulör som fönstren. Fönsterbågarna har justerats. Trasiga glastrutor har bytts.

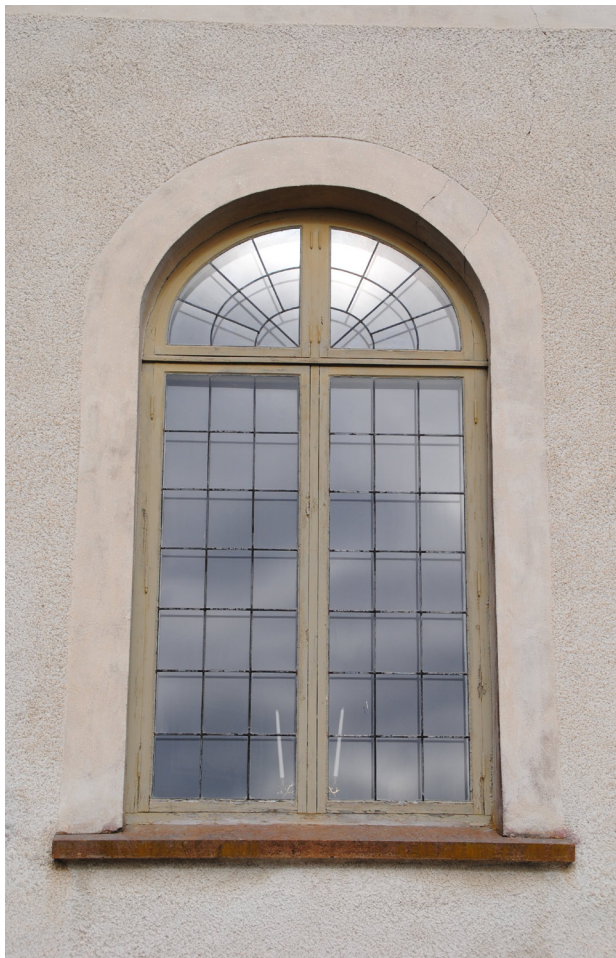
Ett av fönstren på långhuset södra sida. Färgskiktet var sämre på södra sidan än på norra, troligen för att södersidan är mer utsatt för solljus som bryter ner färgskiktet.

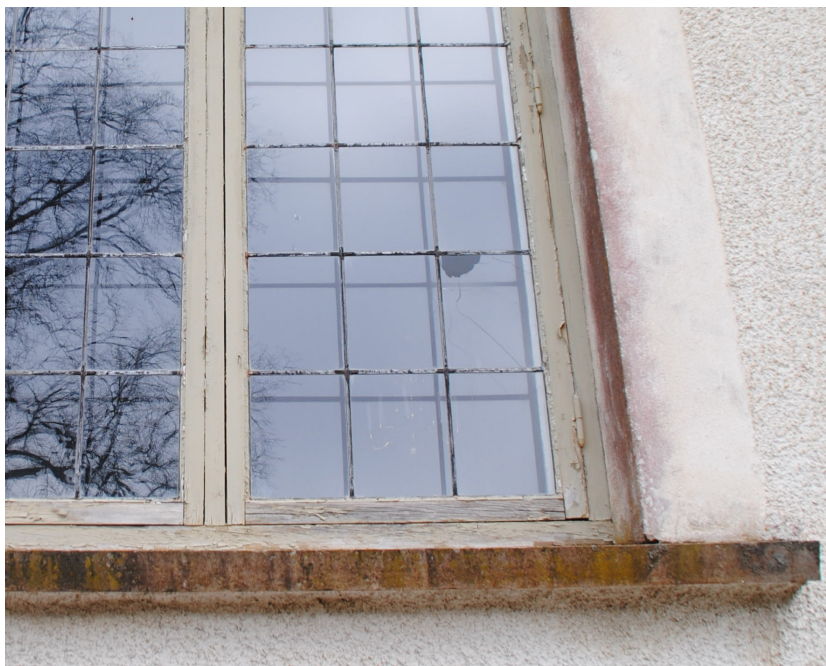
Det fanns en del trasiga glastrutor i fönstren.

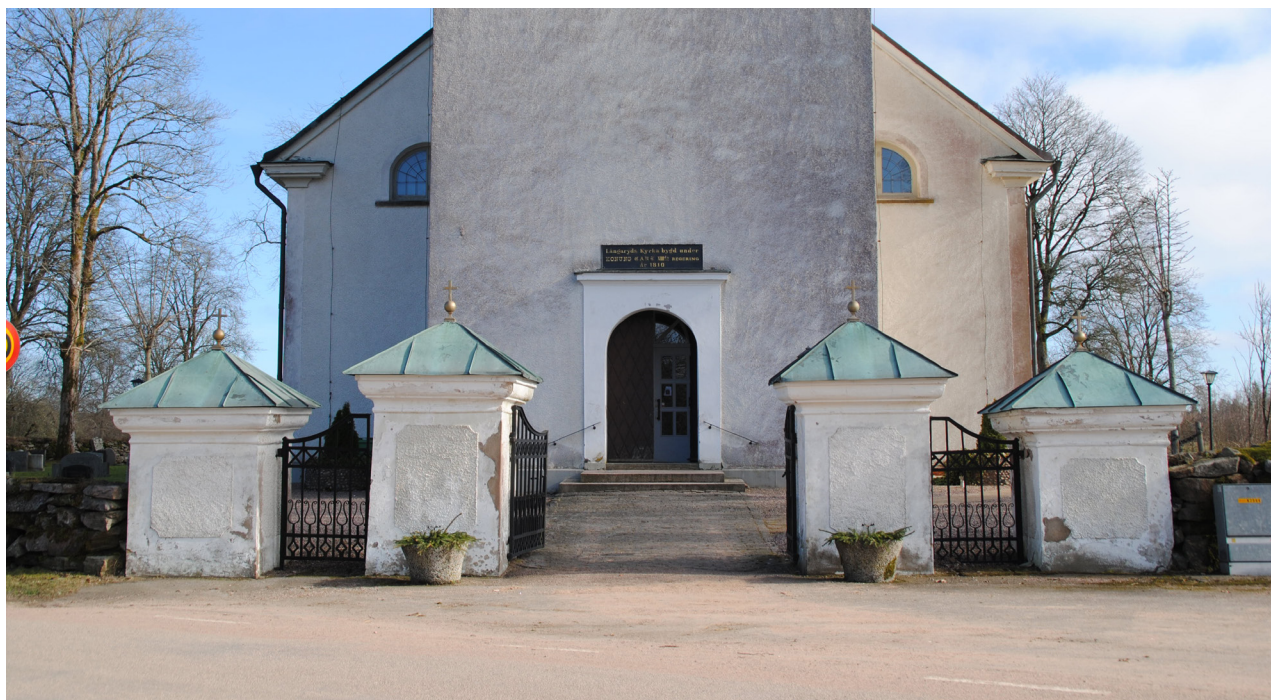
De fyra kraftiga grindstolparna framför kyrkans huvudentré. Putsen flagnade och behövde målas om. Grindarna hade rostskador och behövde justeras.

De putsade grindstolparna vid kyrkogårdens huvudentré har putslagats med hydrauliskt kalkbruk, (Saint-Astier NHL 3,5 från Målarkalk AB). Grindstolparna har avfärgats med silikatfärg, (Keim Granital) i kulör 88H66 och 9058 blandade 50/50. Grindstolparnas koppartak har lagats och de fyra små korsen på taken har förgyllts med bladguld (23,75 karat, Rosenobel Doppel Gold).

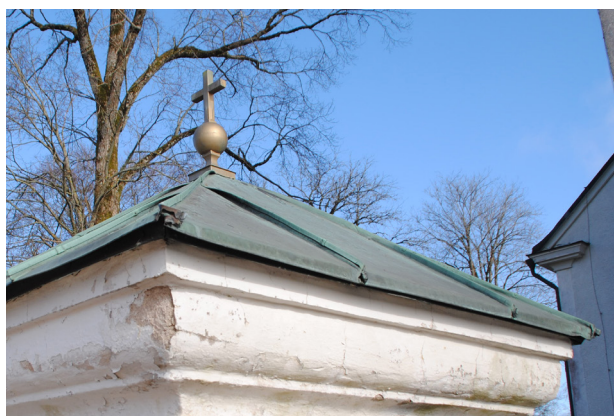
Koppartaken på de två grindstolpar som står i mitten hade skador pga att de blivit påkörda.

Kanterna på koppartaket som var tillknäpplade pga påkörning har rättats till och hörnen har lötts.

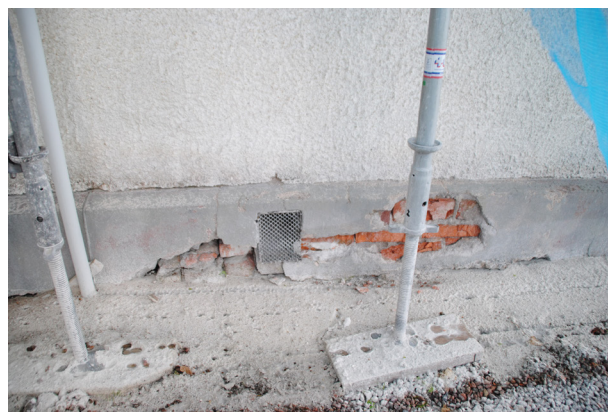
Putsskada på kyrkans sockel. Överlag var putsen annars i gott skick.

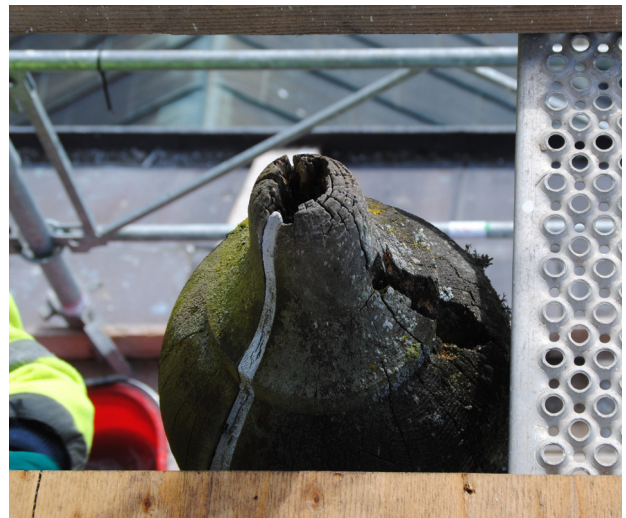
De svarvade hörnstolparna i ek hade stora rötskador och samtliga hade hål i toppen.

Till vänster och ovan: Nya svarvade stolpar i ek har monterats. De har behandlats med roslagsmahogny, vilket är lika delar trätjära, linolja och terpentin. Det beslutades även att de skulle få en skyddshätta av blyplåt.

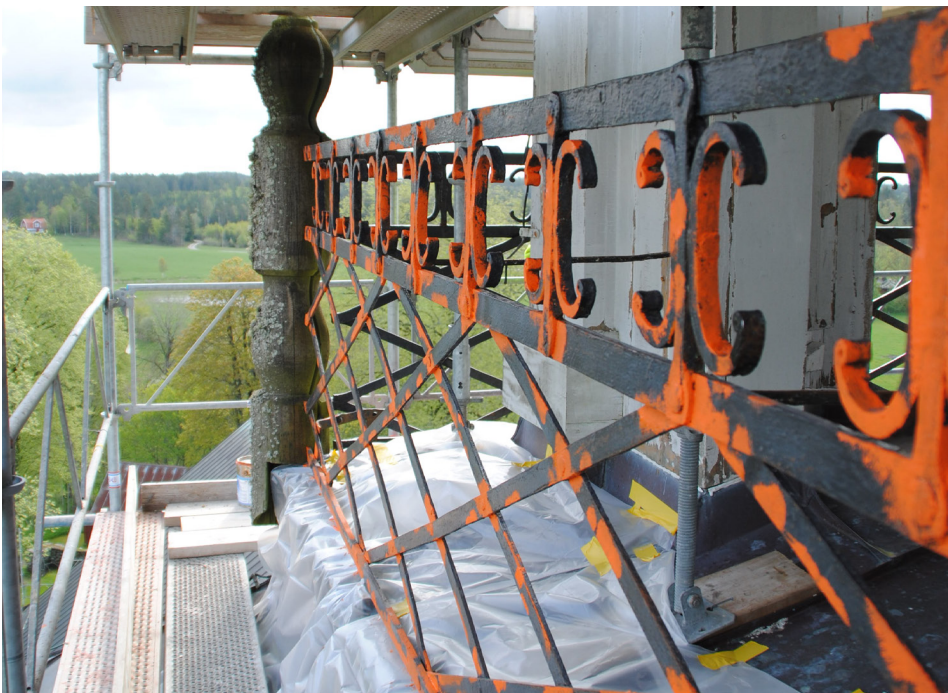
Smidesräcket runt lanterninen hade rostskador. Rosten har avlägsnats och skadade delar har grundats med blymönja innan ommålning med svart linoljefärg.

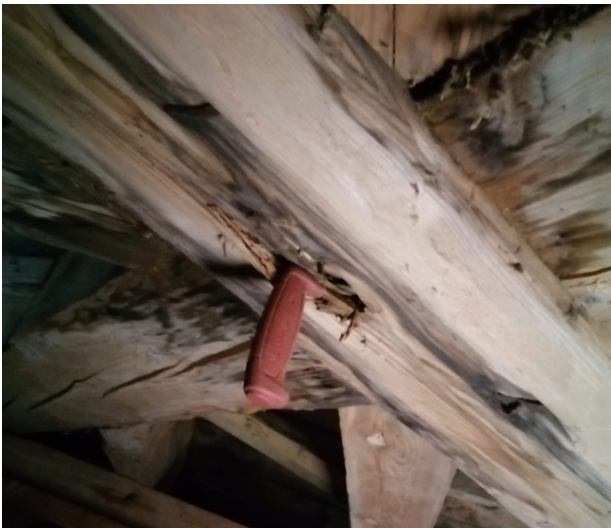
Ovan: Rötskador fanns även på lanternintakets takstolar och takbotten.

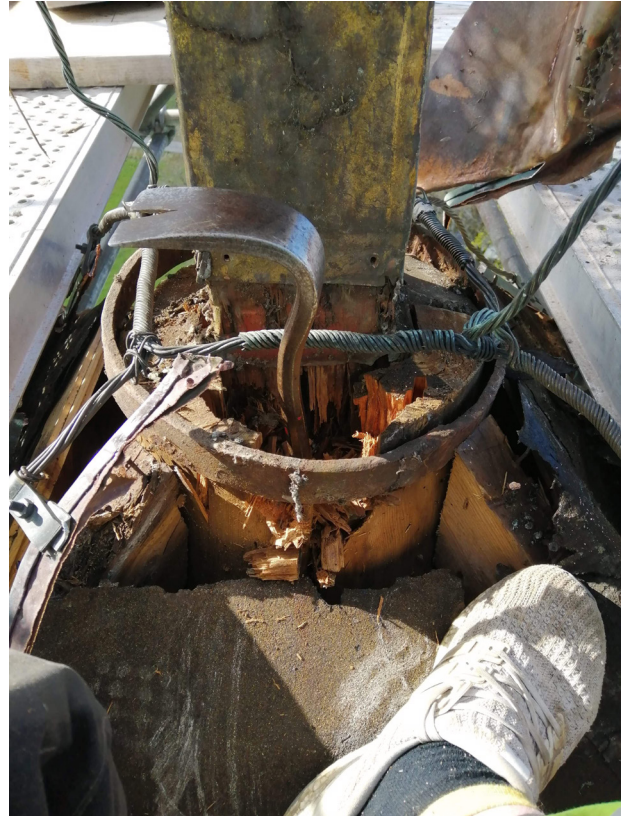
Till höger: Krysset som korset står på hade stora rötskador.

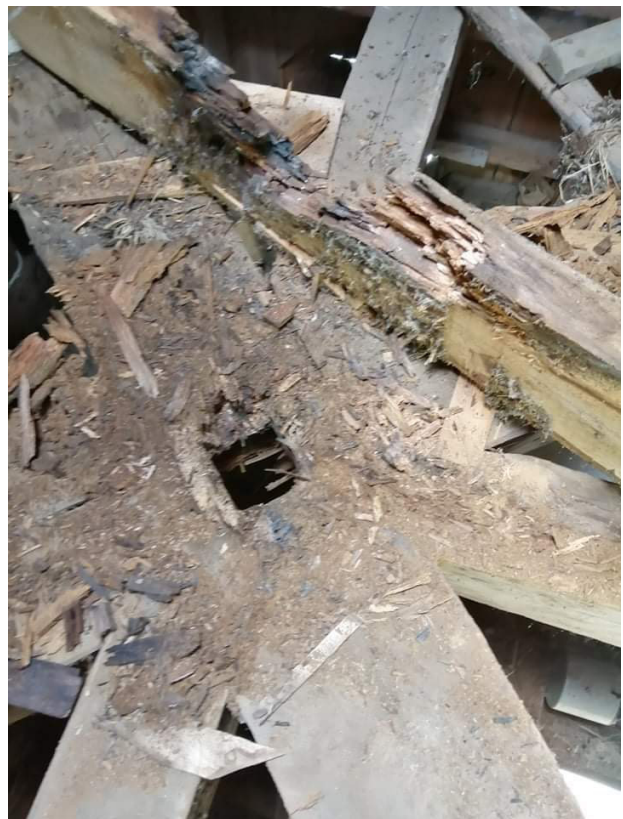
Efter inspektion av tornkorset stomme och infästning konstaterades stora rötskador.

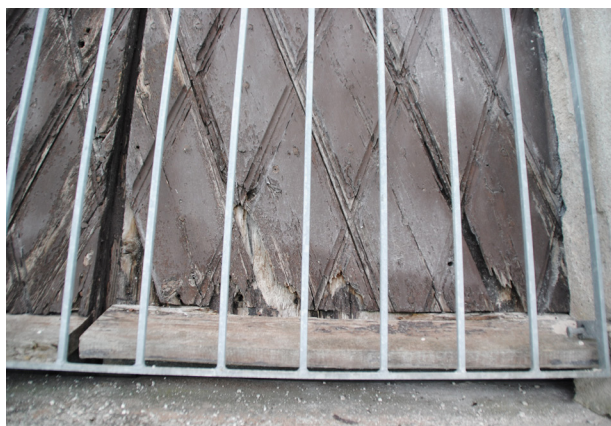
Nederkanten på tornluckorna hade en hel del rötskador på panelen. Särskilt tornluckorna åt väster och söder var skadade.

Ovan: Före ommålningen lagades alla rötskador i nederkanten på tornluckorna.
