# LANDERYDS GODSMAGASIN

## *Rapport över renovering*

Halland, Hylte kommun, Långaryds socken

RAPPORT KULTURMILJÖ HALLAND 2021:75

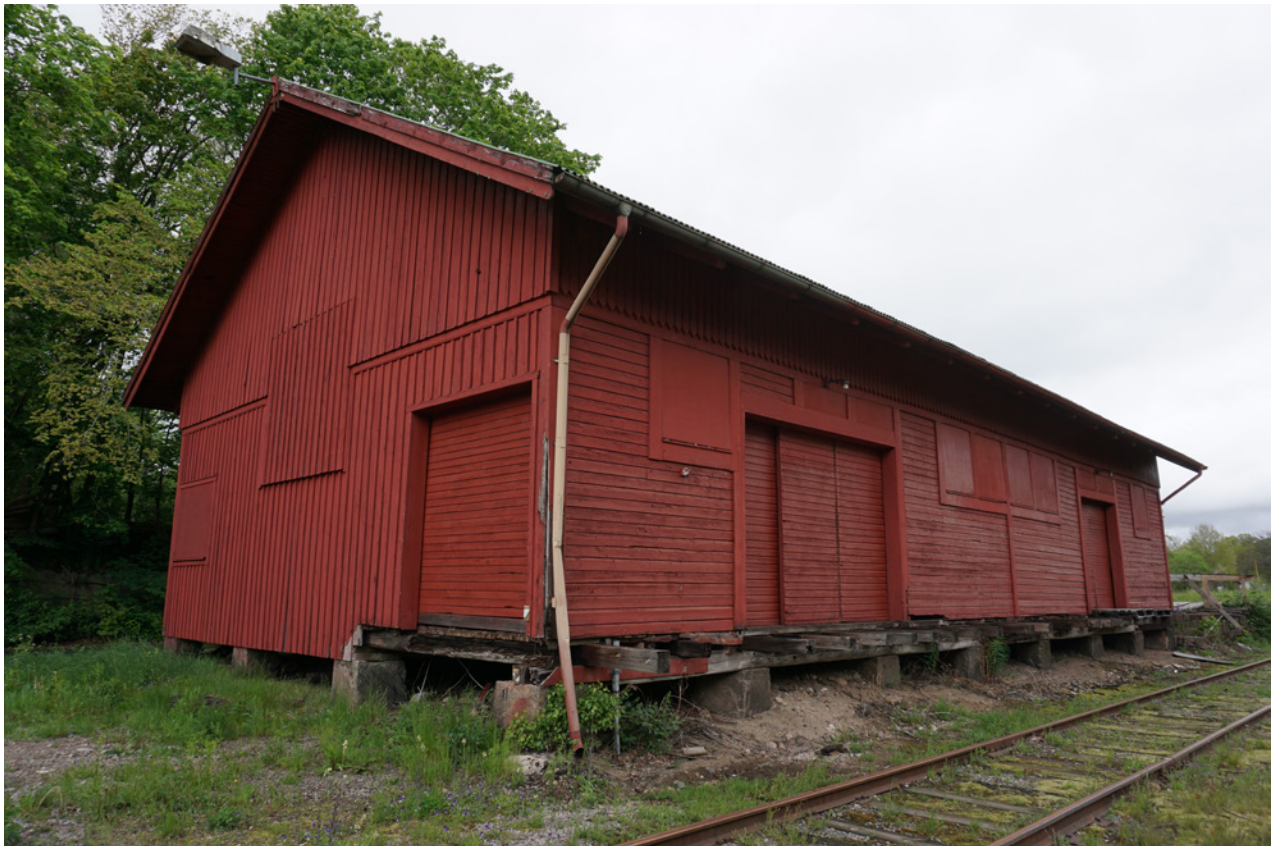
Byggnaden var redan då anläggningen blev byggnadsminne år 2018 i dåligt skick. Takutsprånget mot nordost har vid något tillfälle blivit påkört vilket gjort att takfotstassar har knäckts. Det korrugerade plåttaket har under en längre period saknat skivor på denna plats, vilket lett till rötskador i undertaket samt i den underliggande lastbryggan. Hängrännor och stuprör var i dåligt skick

Lastbryggan mot sydost var demonterad och syll frilagd vilket medfört kraftiga rötskador i syllstockarna samt i de bjälkar som tidigare burit lastbryggan. Syllan hade även rötskador på andra ställen längs byggnaden, bland annat längs den östra gaveln där grus och jord legat upp mot fasaden.

Godsmagasinet före renovering, sett från sydväst.

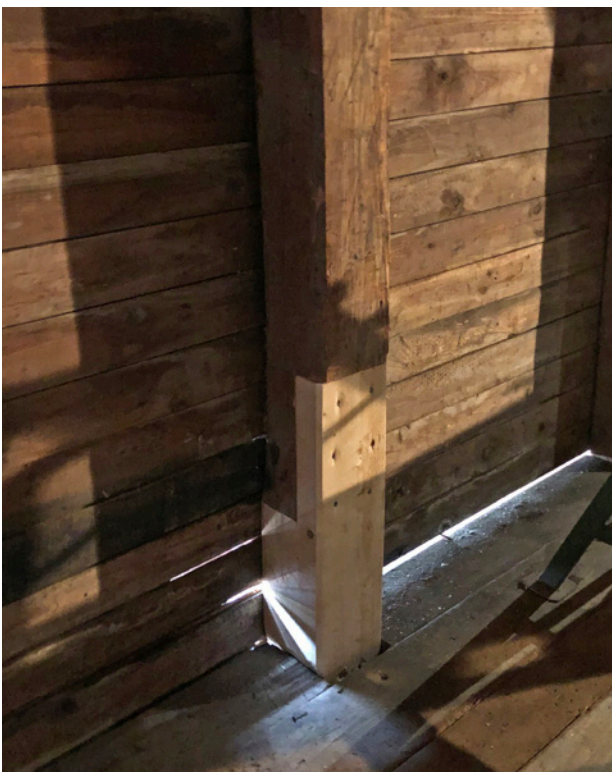
Rötskadade partier av bärande stolpar har ersatts av friskt virke.

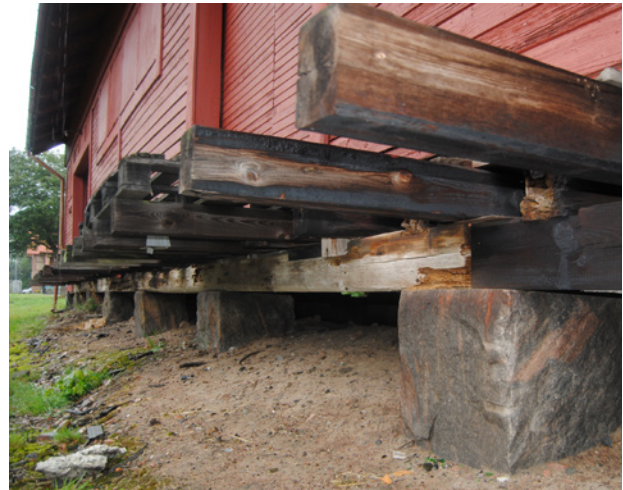
Syllen uppvisade före renoveringen kraftiga rötskador på flera ställen.

Samtliga rötskadade partier av syllen har bytts, skarvning har gjorts över grundstenar. Nytt virke i samma dimensioner som den befintliga syllen har beställts via ett lokalt sågverk. Längs den östra gaveln var syllen tidigare täckt av grus, vilket grävts bort så syllen frilagts inför byte. I samband med denna åtgärd behövde lastbryggan mot den östra inkörsporten demonteras. Lastbryggan återuppbyggdes därefter med nya bjälkar och plank i samma utförande som tidigare. Mot spårsidan har ett räcke monterats som skydd. I samband med syllbytet upptäcktes ett flertal rötskador i bjälklaget, främst där bjälkarnas ändar vilar mot syllstocken samt i nedre delen av de bärande stolparna. Dessa rötskador har åtgärdats genom att skadat virke ersatts med nytt i samma dimensioner som tidigare. För att komma åt skadorna i bjälklaget har golvplanken fått lyftas. Dessa har efter avslutat arbete lagts tillbaka på samma plats.

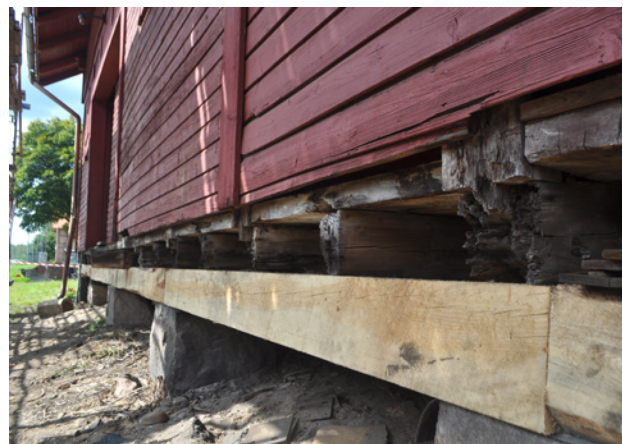
Syllen efter byte. Ovanför syns skadorna i bjälklag och en stolpe.

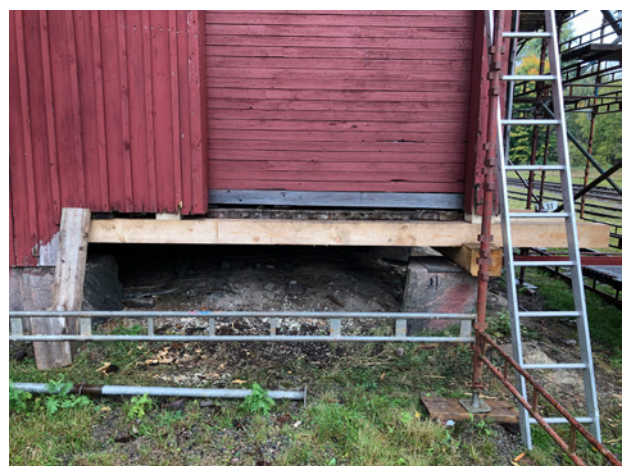
Bjälklag/syll utbytt längs den sydvästra gaveln.

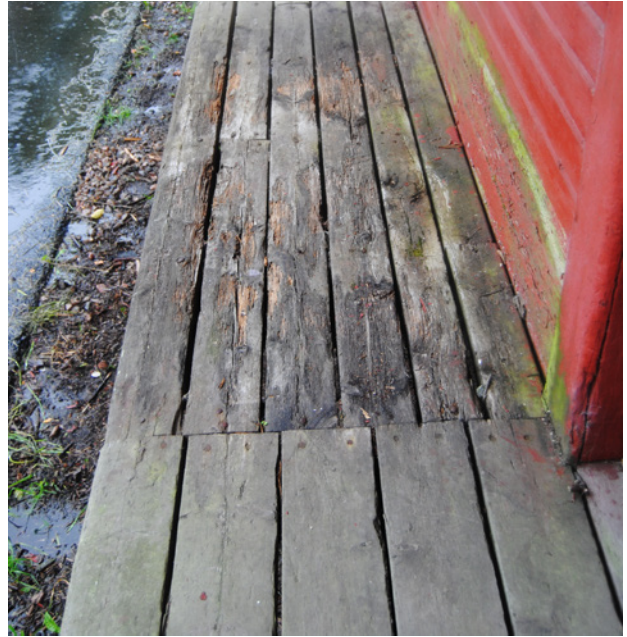
Lastbryggan mot norr före renovering. Takläckaget har orsakat rötskador i planken.

Den befintliga lastbryggan längs byggnadens norra sida har renoverats och rötskadade bjälkar och plank har ersatts. Planken har fästs med handsmidd spik för att få ett enhetligt utseende längs hela den äldre lastbryggan där denna typ av spik tidigare använts. Trapporna vid båda ändar av lastbryggan var kraftigt rötskadade och har ersatts med nya i enlighet med ursprungligt utförande.

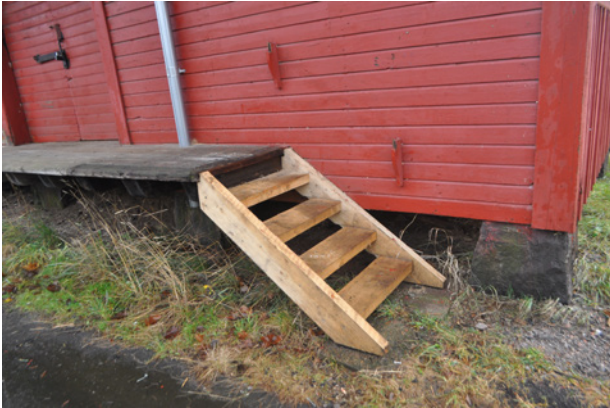
Nyttillverkad stege intill byggnadens nordvästra hörn.

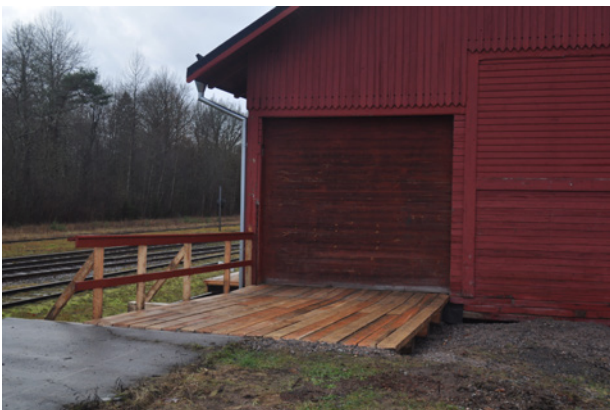
Lastbryggan mot öster ersattes i samband med syllbytet.

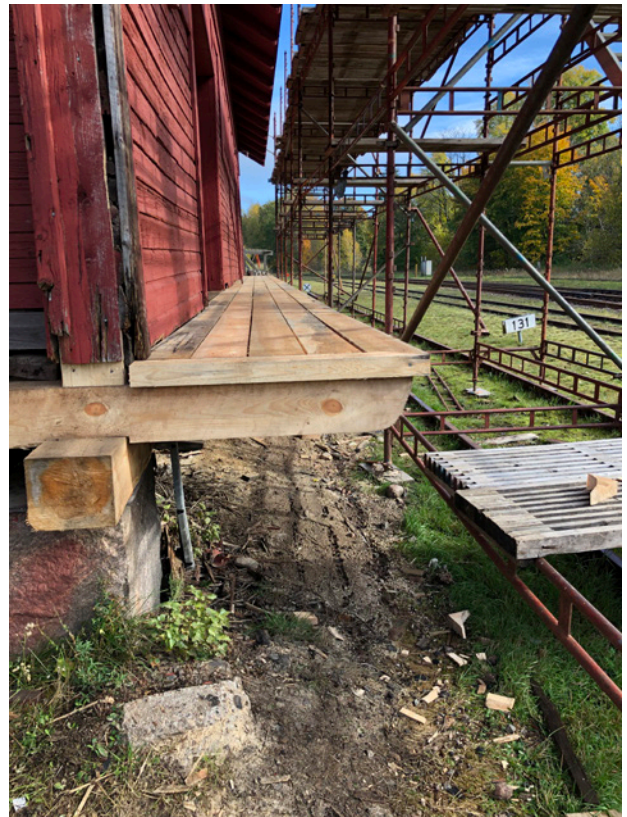
Ny lastbrygga mot spårsidan längs byggnadens södra fasad.

Lastbryggan har rekonstruerats längs den södra långsidan. De bärande bjälkarna hade kraftiga rötskador och har ersatts med nya i samma dimensioner och utförande som tidigare. Lastbryggan har täckts med obehandlade furuplank.

De nya lastbryggorna är utförda i obehandlat virke då den befintliga lastbryggan föreföll vara obehandlad. Det har visat sig att virket snabbt fått påväxt och blånad i samband med det fuktiga vädret under renoveringsperioden. Det rekommenderas därför att denna slipas eller tvättas samt behandlas med någon typ av skyddande ytbehandling, t.ex roslagsmahogny, vid torrare och varmare väderlek.

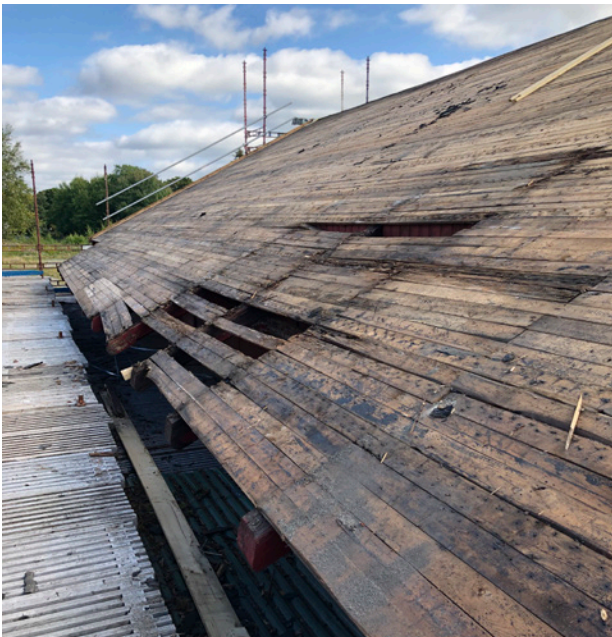
Undertaket har frilagts. Här syns de skador som orsakats av att en takplåt saknats efter påkörning.

Det korrugerade plåttaket samt det underliggande papptaket revs. Undertaket samt takstolarna var på ett par ställen, främst längs det norra takfallet, skadade. Takstolarna sulades i med nytt virke vid skadade partier. Rötskador i undertaket åtgärdades med ny panel i samma dimension och med samma profiler som tidigare (slätspont samt pärlspont). Nytt virke har målats med linoljefärg, fabrikat Engvall & Claesson i kulör S 5040-Y80R, samma kulör som på fasaden samt övriga trädetaljer. Taket täcktes med ett lager Icopal Macoflex YAP 2200, därefter lades ett lager ytpapp av fabrikat Icopal Mono P kristallsvart. Taket har fästs med spik vid takfoten. Vid gavelusprånget har pappen dragits över kanten ut på vindskivan och spikats i enlighet med ursprungligt utförande.

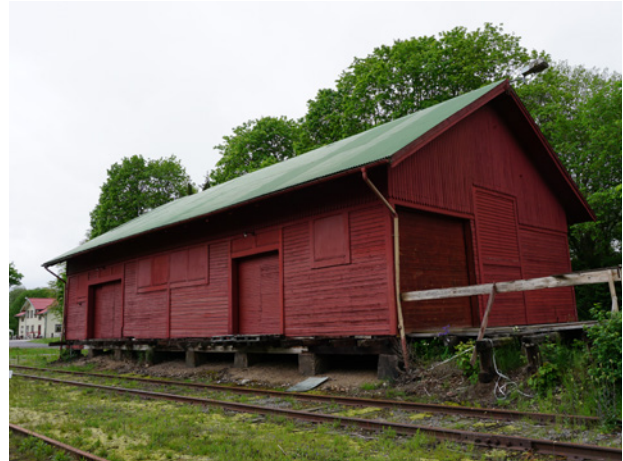
Magasinet före renovering. Här syns det senare ditlagda korrugerade plåttaket. Lastbryggan var borttagen och de bärande bjälkarna uppvisade rötskador.

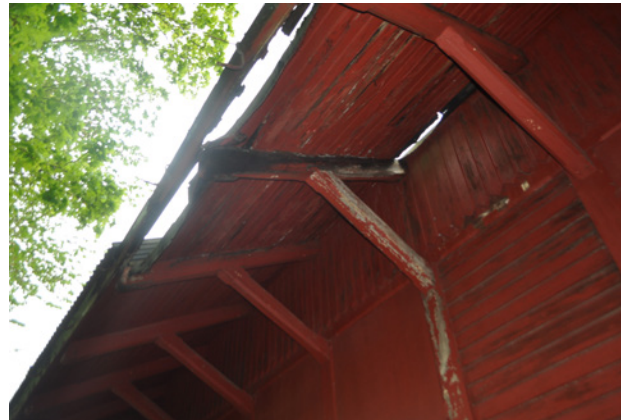
Skador i takfoten på byggnadens norra sida.

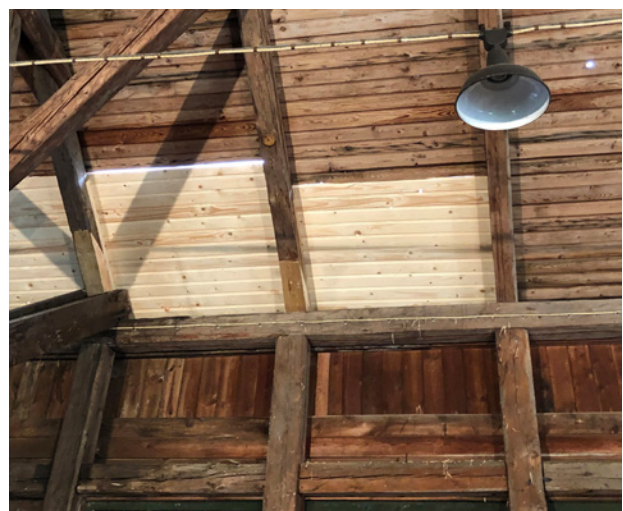
Undertaket under renovering. Skadad pärlspont har ersatts med ny.

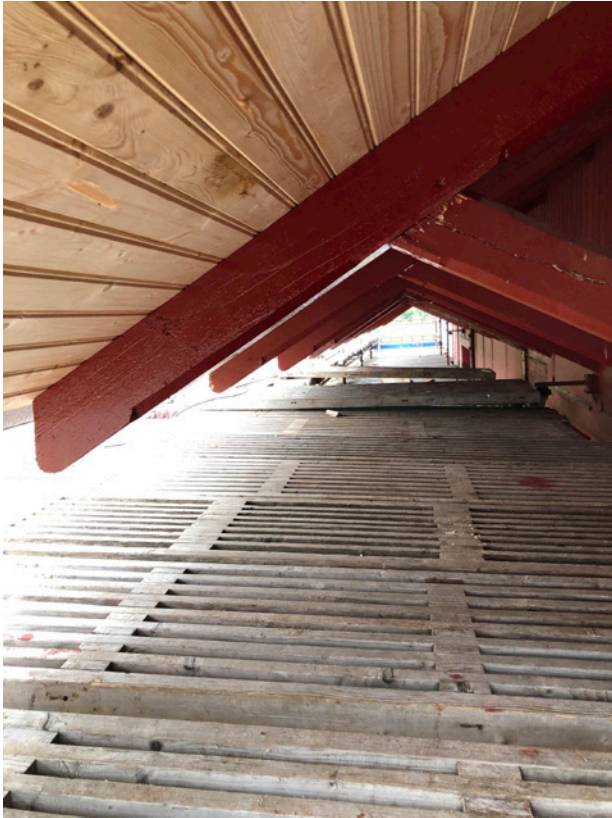
Takstolarna har reparerats och målats med röd linoljefärg. Här syns även gjorda lagningar i undertaket.

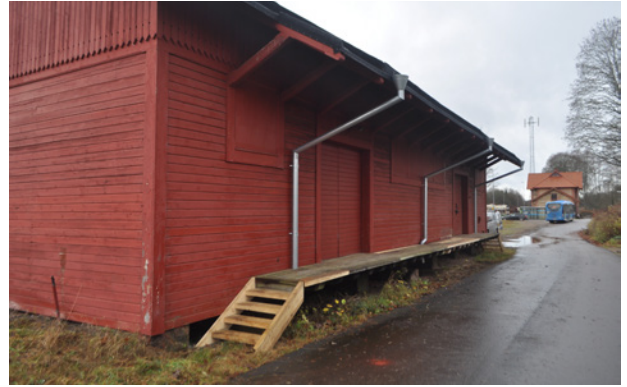
Stuprören i zinkmagnesium med vattkupor och skarpa böjar. Här syns även de lagningar som gjorts på den norra lastbryggan.

Takavvattning har utförts med ståldrännor integrerade i papptaket med tre utkastare på vardera takfall. Stuprör med vattkupor i zinkmagnesium har monterats vilka har ett utseende som påminner om varmförzinkad plåt. Dessa är möjliga att måla in i fasadkulören vid framtida fasadrenovering. Rören har skarpa böjar och leds längs de vertikala listerna ned genom lastbryggan och avslutas en bit nedanför syllan för att undvika vatten mot träkonstruktionen.

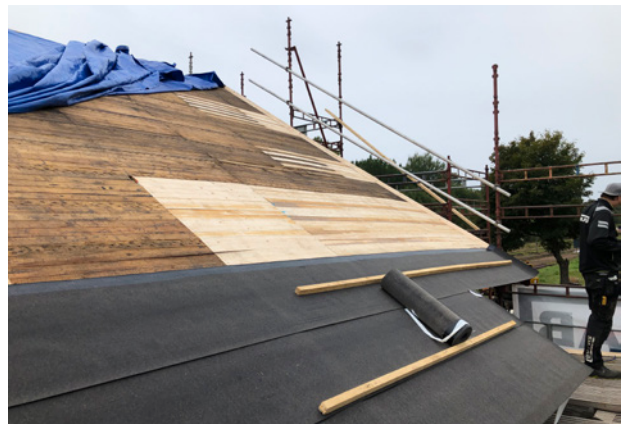
Underlagspappen monteras.
