SANKT CLEMENS KYRKA

Invändiga renoveringsåtgärder

Hallands län, Laholms stad, Laholms kommun

RAPPORT KULTURMILJÖ HALLAND 2021:80

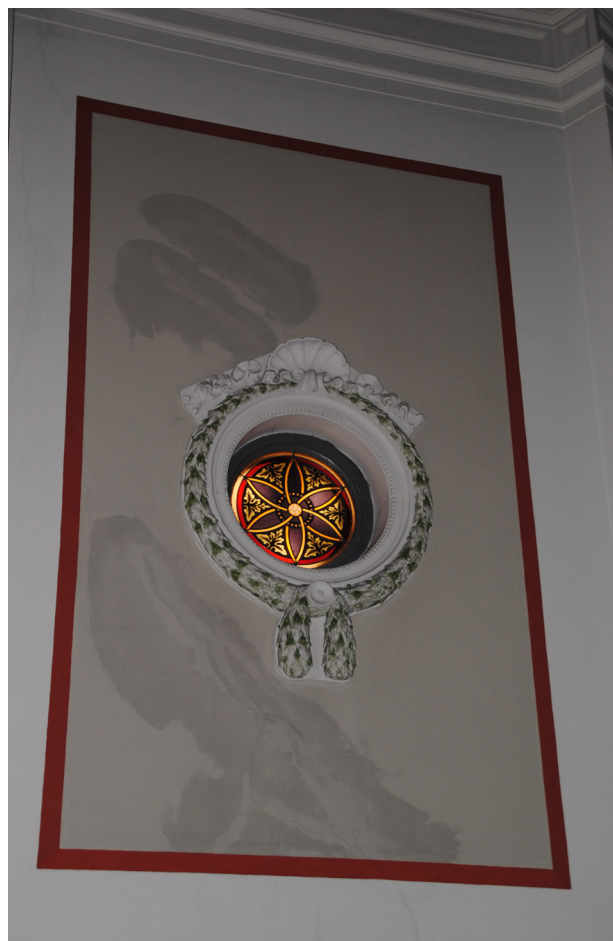
Altarväggen i kyrkan har målade fält i tre kulörer samt en kvaderstenimiterad del nederst på väggen. I en del av fälten upptill och på kvaderstensimiteringen nedtill har det tidigare uppstått sprickor som lagades i vid renoveringen 2008. Delar av korväggen målades om. På de ommålade ytorna har det med tiden blivit missfärgningar, troligen på grund av olika sugande underlag. Väggarna var dessutom nedsmutsade med sot och damm.

Ovan: Väggfältet till vänster om altaret har flera stora missfärgade fält.

Korväggarna har rengjorts från sot och smuts med sotsvampar och en försiktig tvätt med målartvätt. De väggfält som var missfärgade har grundats med en halvbland linoljefärg och sedan målats en gång med en emulsionsfärg, båda från Wiboo. Den ljusare kulören har NCS-nummer 3010-Y20R och den mörkare 5010-Y19R. Den röda linjen har NCS-nummer 4050-Y50R.

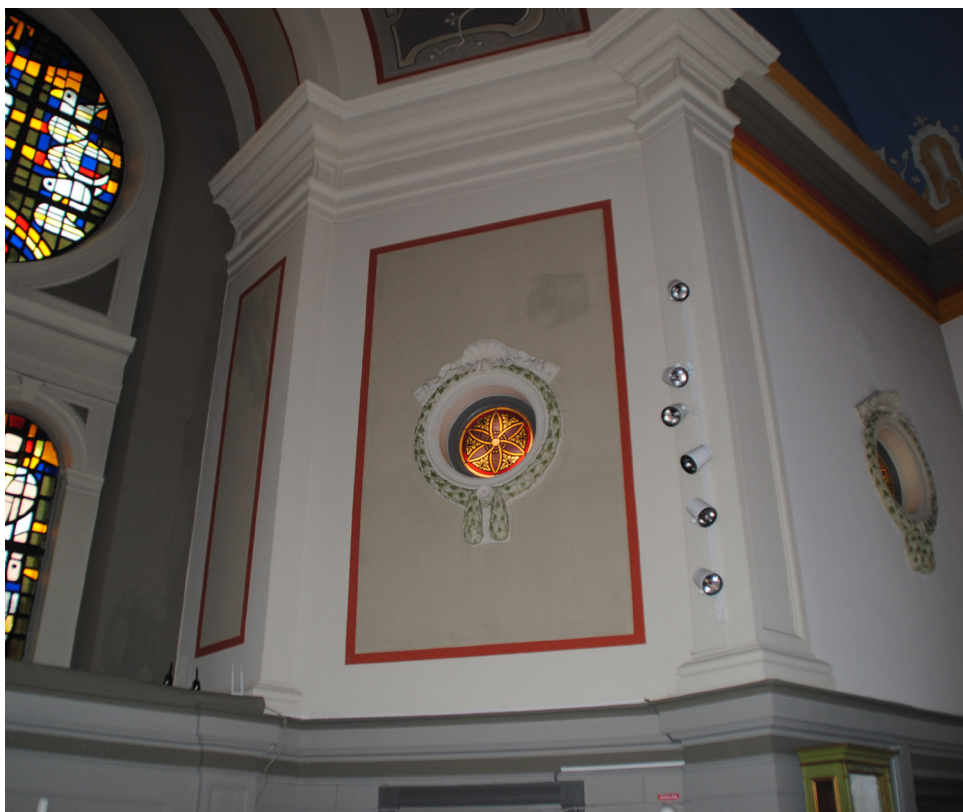
Till vänster: Väggarna till höger om altaret har missfärgningar i båda fälten och även på den mörkare grå ytan runt korfönstret.

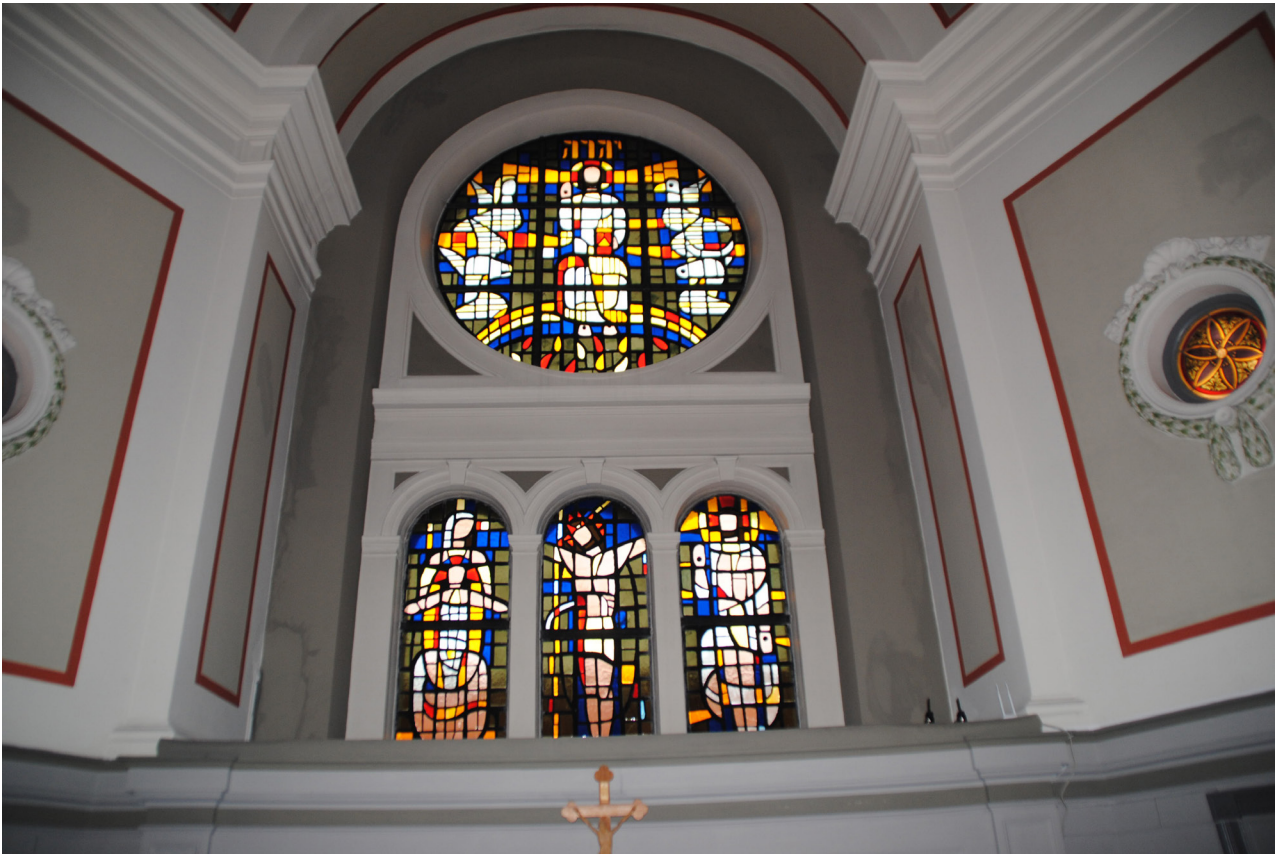
Ovan: På det mörkare grå fältet runt korfönstret finns stora missfärgade ytor.

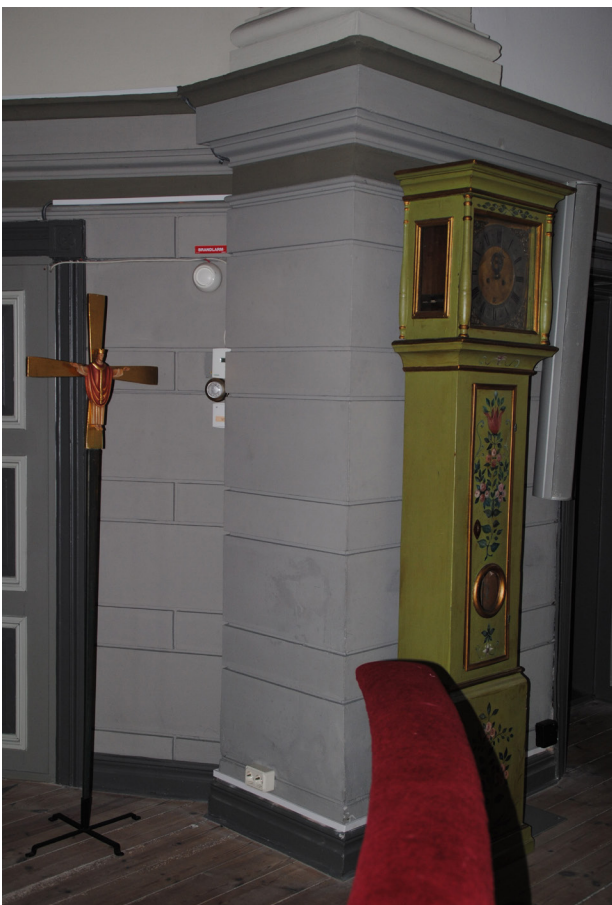
Till vänster: Missfärgningar finns även på den kvadersstensimiterade delen nedtill. Kabeldragningar som gjorts efter senaste renoveringen lyser vita.

Den kvaderstensimiterade väggen nedtill har rengjorts och små märken efter borttagna amatörer har spacklats upp. Väggen har målats om med emulsionsfärg i kulören 21-075, som är en kulör i Wibos standardsortiment. Kabeldragningar, som gjorts efter renoveringen 2008 och som lyste vita mot de mörkgrå väggarna, har målats in i väggfärgen. Små märken på dörrar och karmar som finns i korväggen har bättringsmålats.

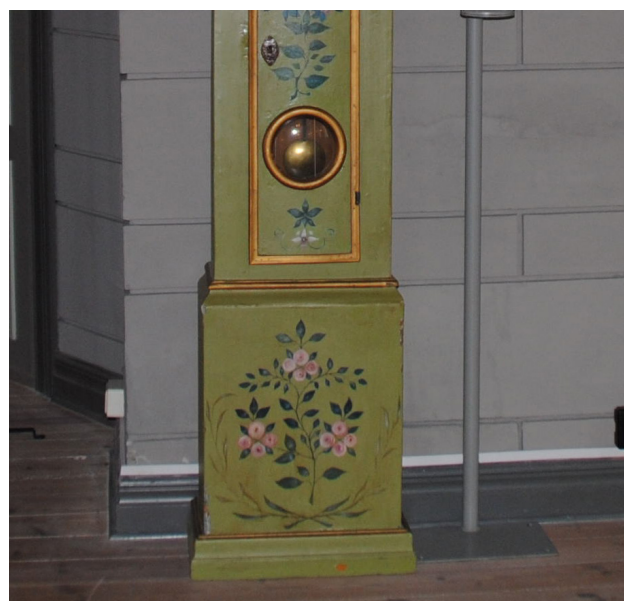
I koret står ett golvvur och en brudbänk, båda från 1700-talet. Båda hade skador så som slitage och skrap- och stötmärken, samt smutsad yta.

Nedan: På golvet finns slitage och stötmärken nedtill på klockfodralet och färgskiktet är smutsigt.

På golvuret har ytan rengjorts med bunden fukt med tillsatt neutral tensid. Skador i färgskiktet har kittats upp med Rubinol oljespackel. Skadorna har retuscherats med ljusäkta pigment och damarfernis. På brudbänken har skador spacklats upp med Rubinol oljespackel och skador har intonats.

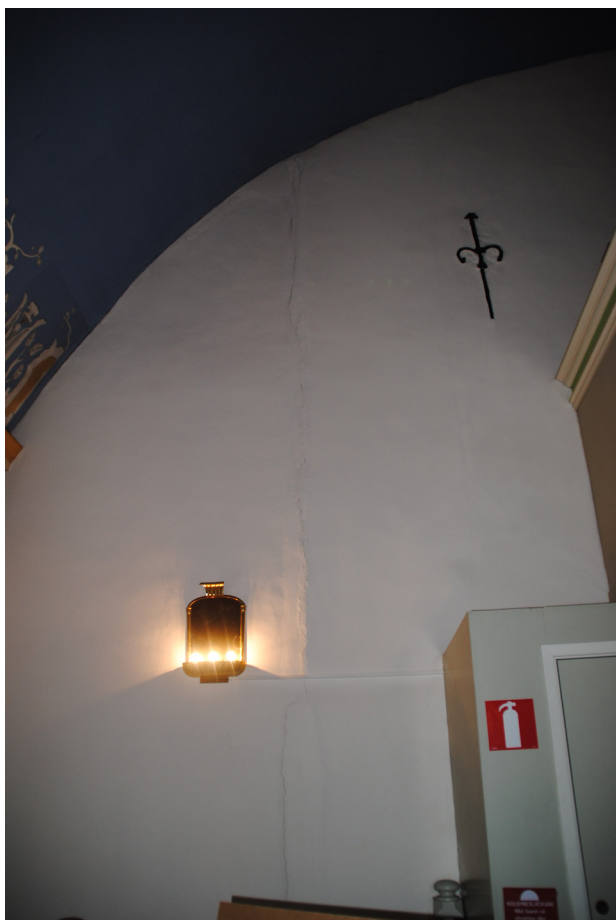
När renoveringen startade uppmärksammades även problem med de kraftiga lodräta sprickorna som fanns i västväggen, en på varje sida om orgeln. Även dessa orsakade nedfallande puts i trapporna. Efter kontakt med länsstyrelsen beslutades att även dessa skulle åtgärdas.

Ovan till vänster: Västväggen till vänster om orgeln med en lodrätspricka som går från taket hela vägen ner på väggen.

Sprickorna i västväggen har rensats från allt bruk. Sprickorna var både djupa och breda. Högst upp mot taket är sprickorna så djupa att det gick att se ut genom väggen där taket på långhuset möter tornväggen. Som bredast var sprickorna ca en dm närmast innertaket. Sprickorna har lagats med ett glasfiberförstärkt kalkbruk, som inte krymper och som tål mer rörelse i mureverket. Skadorna på väggarna har bättringsmålats med vit emulsionsfärg från Wiboo.

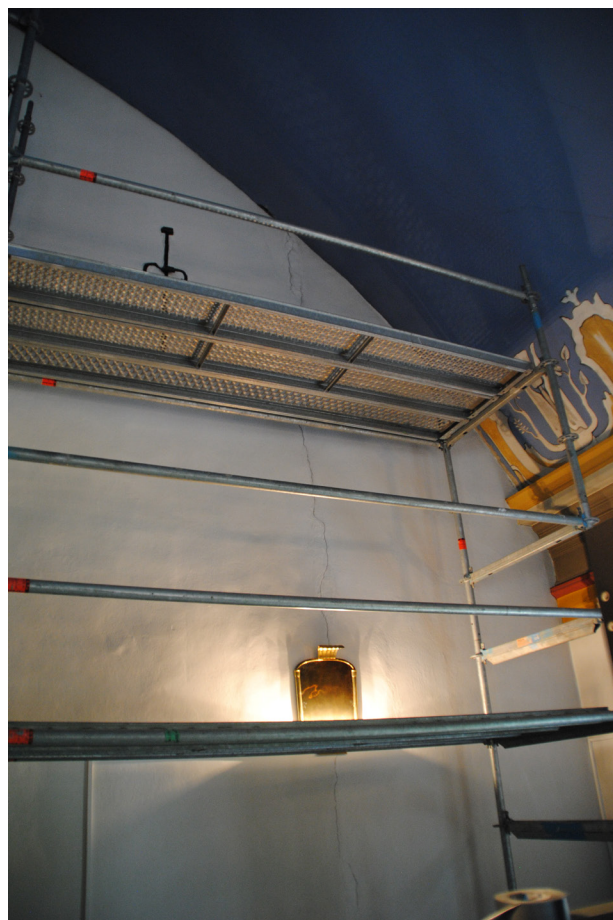
Ovan: Motsvarande spricka fanns på högra sidan om orgeln.

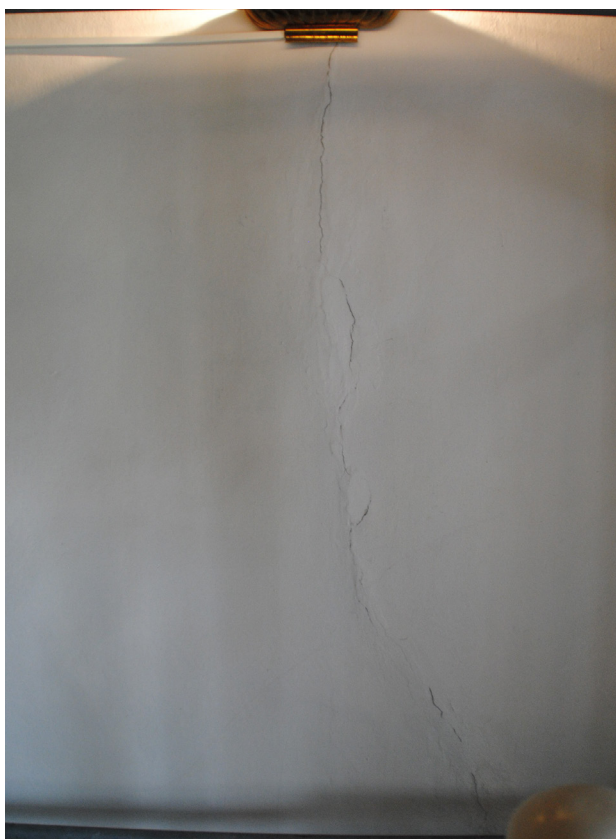
Till vänster: Bitar av puts hade börjat lossna och trilla ner från sprickan och det fanns större delar som var på väg att lossna.

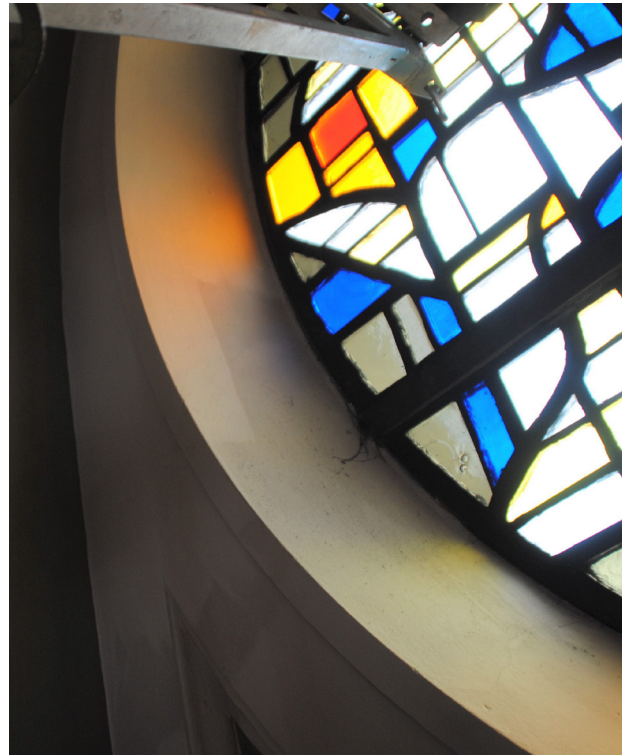
Korväggen var smutsad av sot och damm. Det blev en tydlig skillnad när den rengjordes.

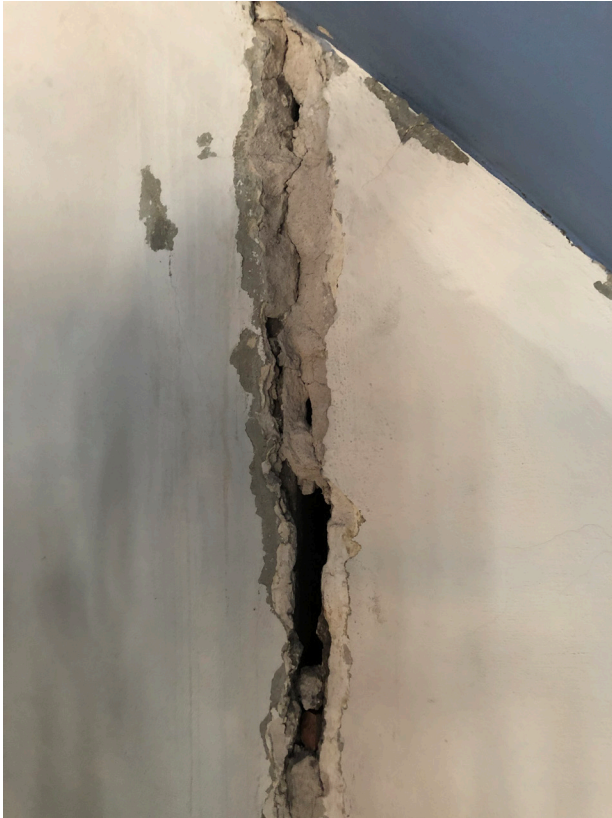
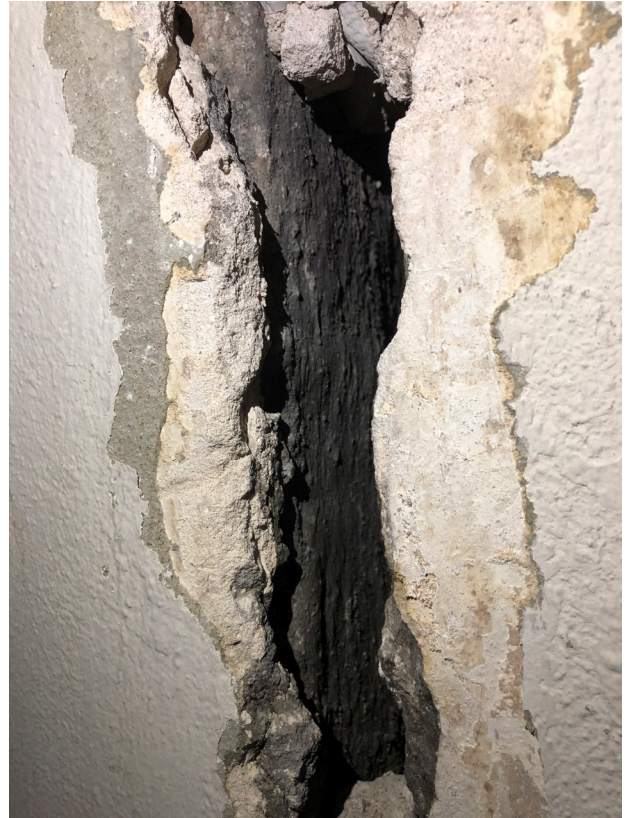
Ovan till vänster och ovan: När sprickorna i västväggen öppnades upptäcktes det hur stora och djupa de var. Ovan syns en av stenarna i väggen, som är en hörnsten till det senmedeltida tornet. Sprickorna beror på att långhuset byggts på tornet. Mittdelen av västväggen är tornväggen medan det yttre delarna tillhör långhuset som har byggts mot tornet.

De breda sprickor som öppnades på västväggen i kyrkorummet visar tydligt att mittdelen av väggen tillhör det senmedeltida tornet. I sprickorna syntes bearbetade stenar som tillhör tornets hörnkedjor. Sprickor kommer alltid att uppstå eftersom långhuset har byggts mot tornet utan förband i murverket.

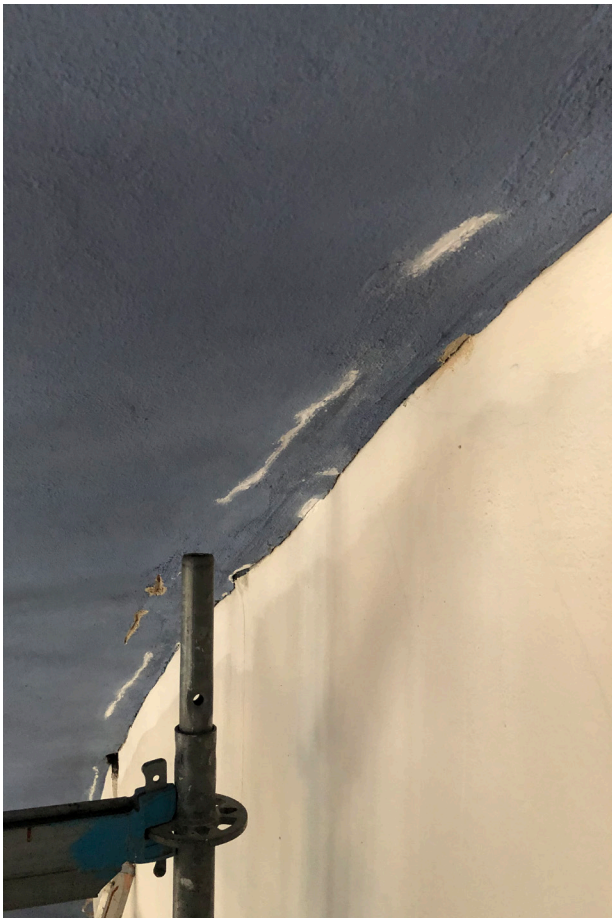
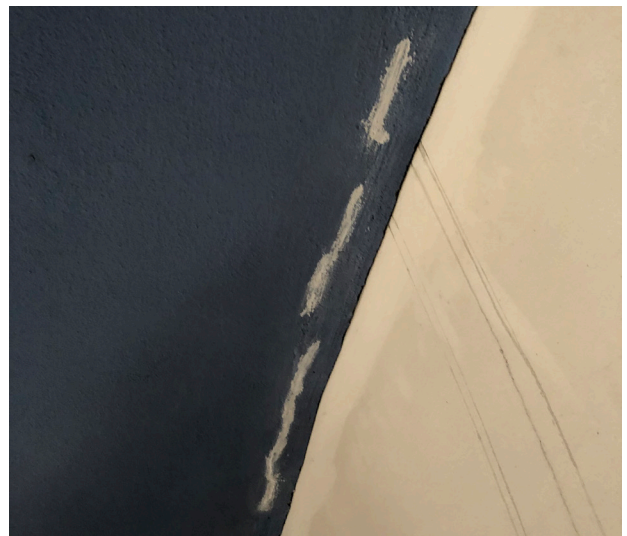
I långhuset intill den västra väggen mot tornet hade sprickor och putsläpp uppstått i takets putsyta. Förutom att det estetiskt uppstod vita fläckar i taket, var det också problem med putsbitar som föll ner i trapporna upp till läktaren.

Skadorna i långhustaket längs västväggen har skrapats rena från löst sittande bruk. Sprickorna har lagats med hydrauliskt kalkbruk med tillsats av tegelkross och bättringsmålats i befintlig blå kulör med Flashe vinylfärg från Lefranc Borgeois, samma som användes vid renoveringen 2008.

Till vänster och nedan: Sprickorna i taket skrapades upp och all lös puts avlägsnades. Skadorna lagades sedan med kalkbruk.
