# SKREA KYRKA

Utvändig renovering

Hallands län, Skrea socken, Falkenberg kommun

RAPPORT KULTURMILJÖ HALLAND 2021:81

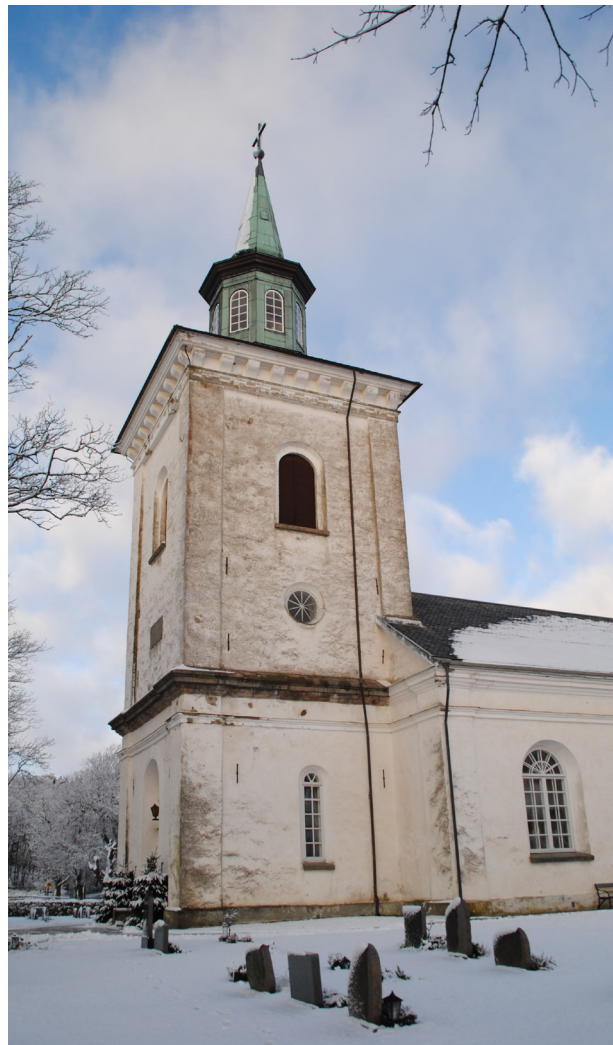
Ovan: Tornet hade mycket missfärgningar och påväxt av alger. Det fanns även en hel del allvarliga putsskador.

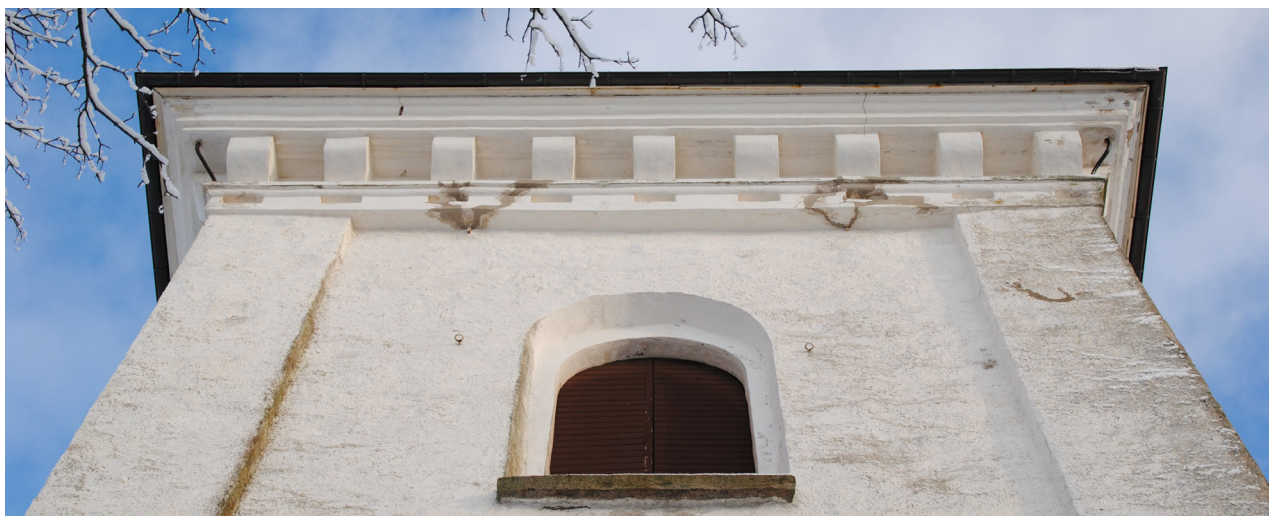
Nedan: På takgesimsen fanns allvarliga skador där puts riskerade att trilla ner och skada människor.

På tornets takgesims fanns stora skador som gjorde att puts lossnade och trillade ned. Över huvudentrén i väster hade skadorna reparerats vid ett tidigare tillfälle, för att inte riskera att någon träffades av nedfallande puts. Nu monterades delar av listen ned och de underliggande dragjärnen som rostade och orsakat skadorna har rengjorts, rostskyddsbehandlats med blymönja och målats med svart linoljefärg, järnoxidsvart 1A 318. Takgesimsen har murats upp igen med tegelstenar och putsats med hydrauliskt kalkbruk. Den nedre putsade gördelgesimsen på tornet hade putsador både på och över gesimsen. Plåtbeslaget på gördelgesimsen var rostskadat och hade inte någon putskant. Ett nytt plåtbeslag har monterats i varmgalvaniserad stålplåt. Gesimsen har putslagats och fasadytan över har putsats om

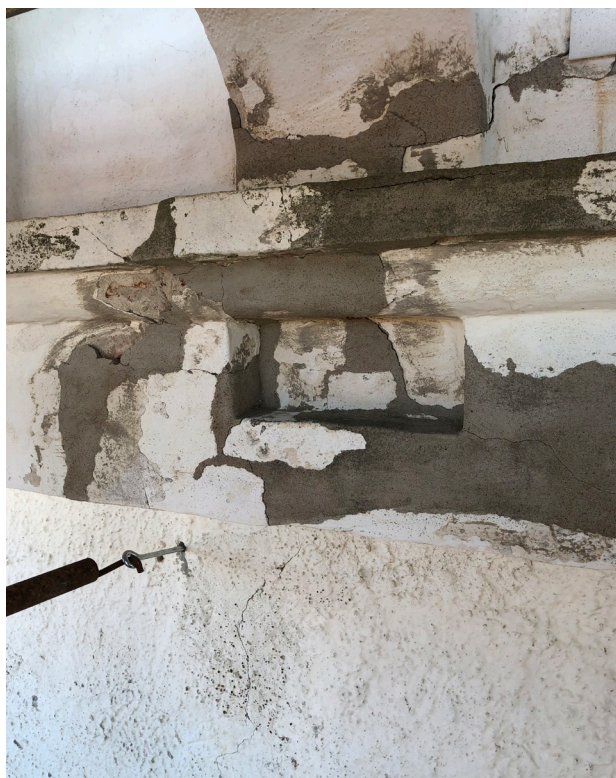
Skadorna i takfoten på tornets västra sida har tidigare reparerats från lift, men putsbitar hade börjat lossna igen.

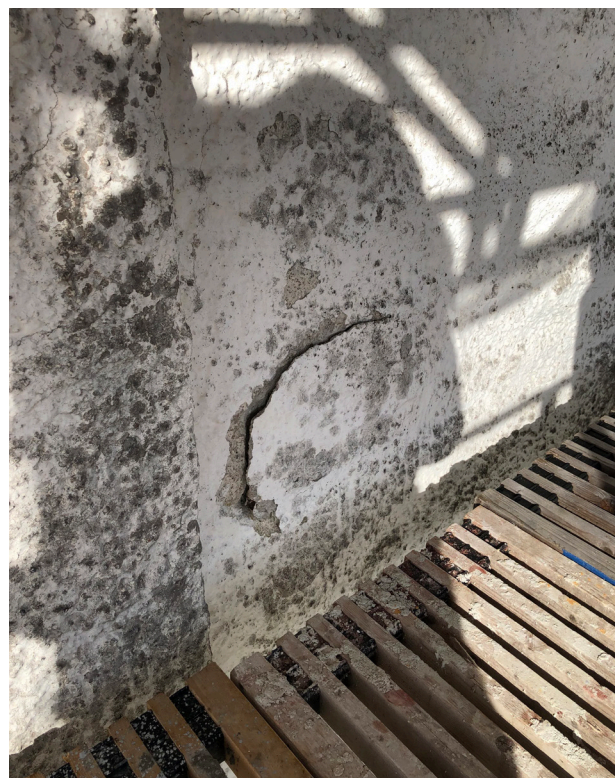
Fasaderna hade äldre lagningar. Olika typer av bruk har använts och en del gamla lagningar hade börjat lossna.

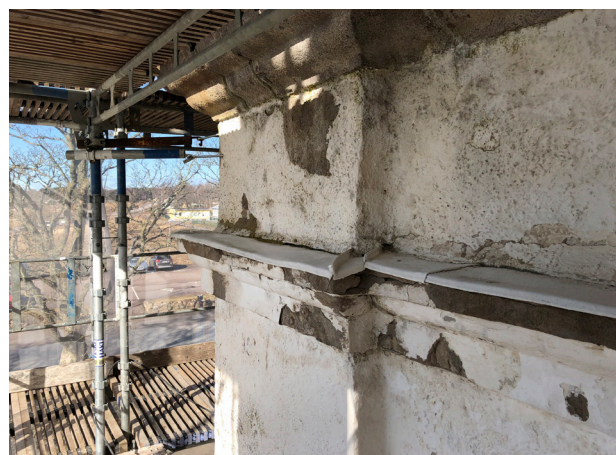
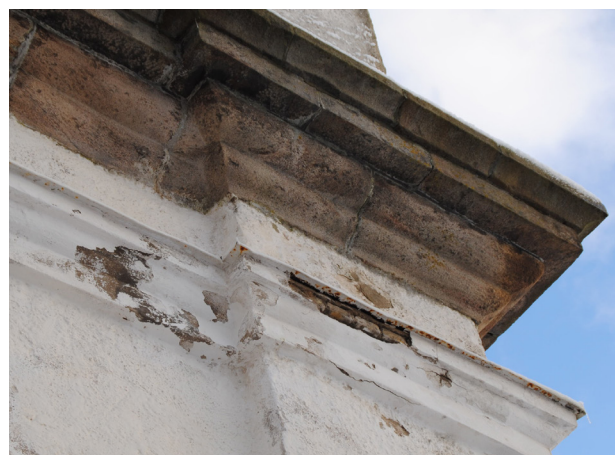
Ovan till vänster och ovan: Den nedre gördelgesimsen hade stora putsskador både över och på listens profiler. Plåtavtäckningen saknade en fungerande putskant. Den övre gördelgesimsen av natursten behövde fogas om.

Gördelgesimsen i natursten på tornet, en sprucken solbänk på södra sidan och samtliga entrétrappor har fogats om med Saint-Astier hydrauliskt kalkbruk.

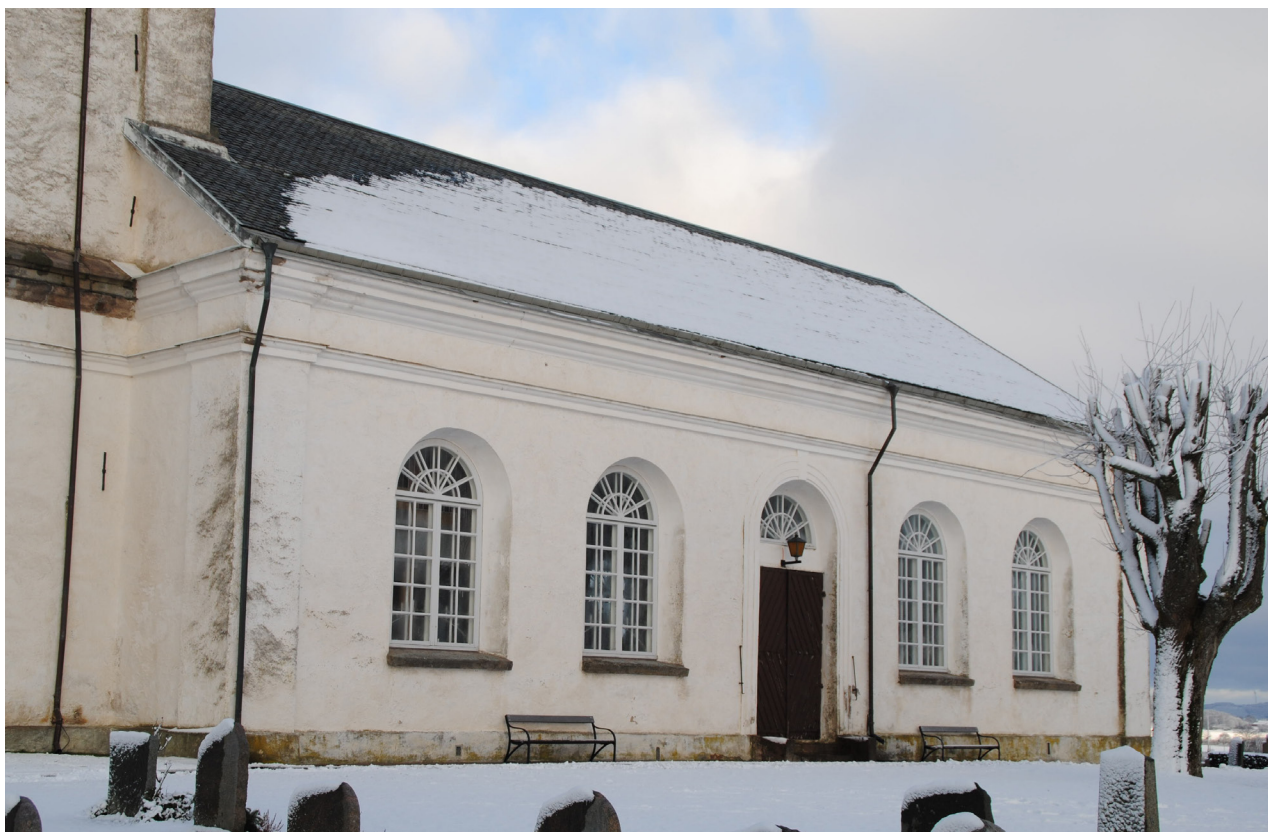
Södra fasaden på långhuset hade påväxt av alger. Sockeln var särskilt angripen och missfärgad. Södra fasadens fönster hade större renoveringsbehov än norrsidan.

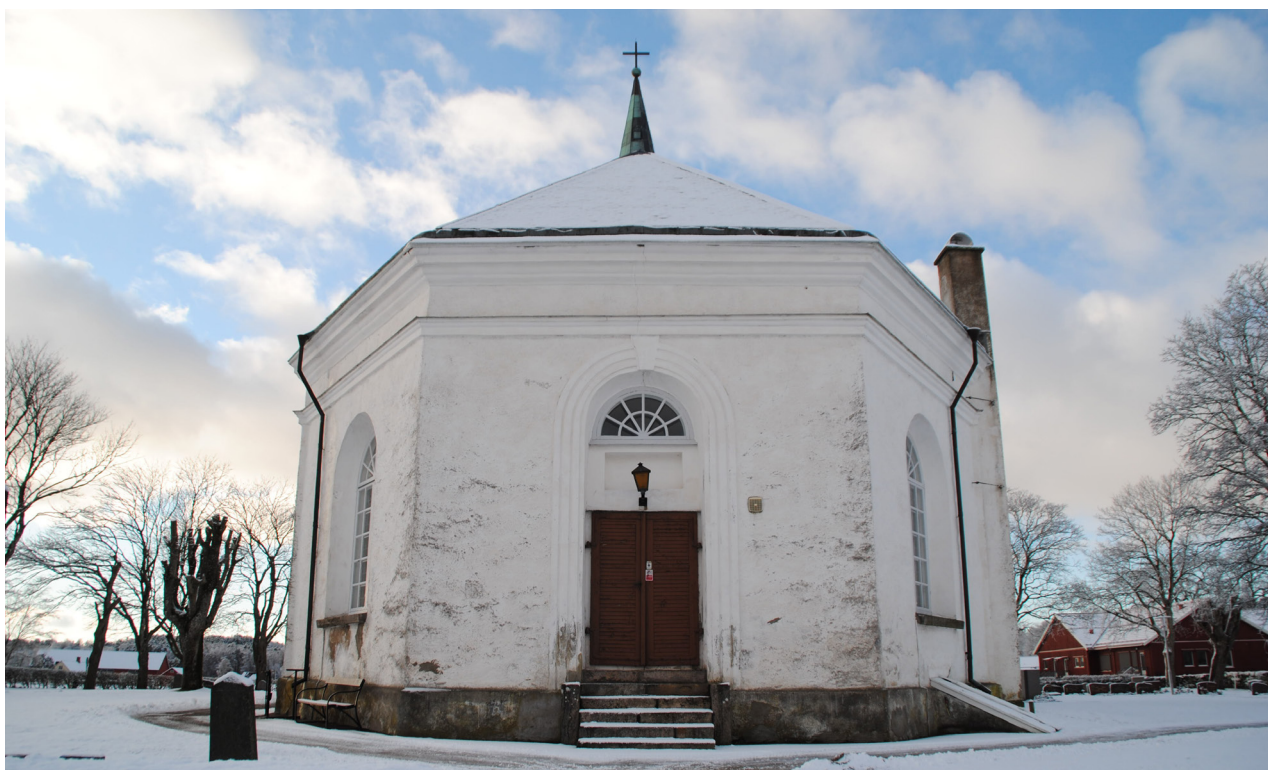
Östra fasaden hade före renoveringen putsskador och påväxt av alger. Socken var mycket skadad och missfärgad.

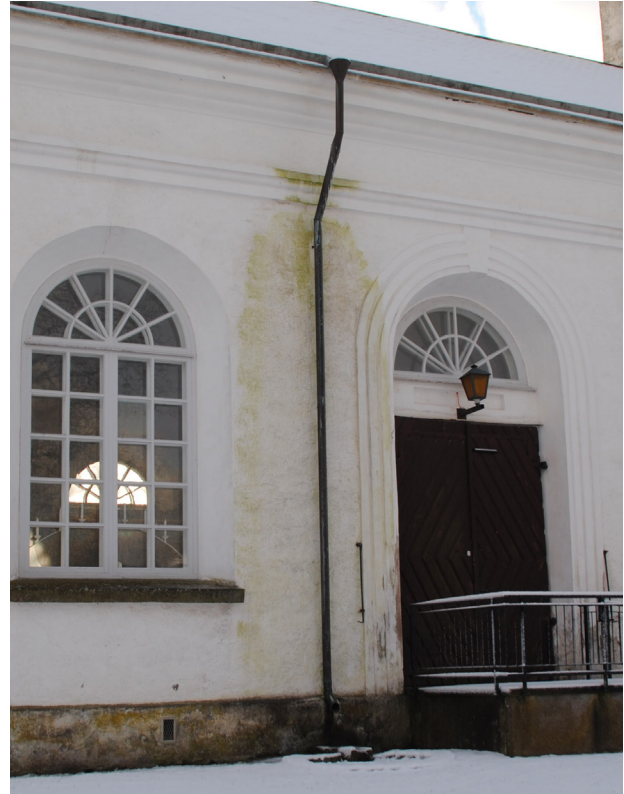
Till höger: På långskeppets norra sida fanns missfäringar och påväxt runt stupröret mitt på fasaden. Troligen har stupröret läckt i skarvarna.

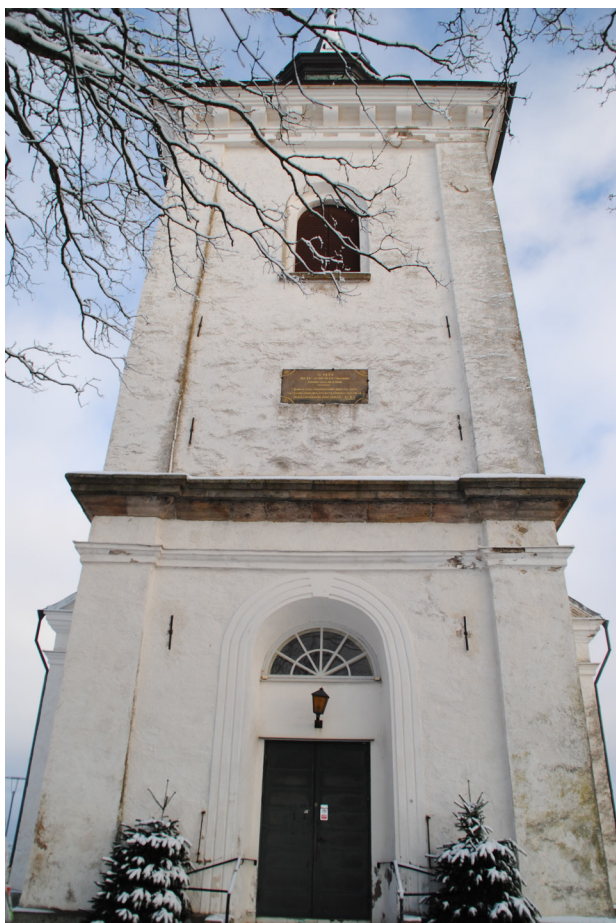
Till vänster: Tornets västra fasad före renovering. Det fanns mycket putsskador och påväxt på fasaden.

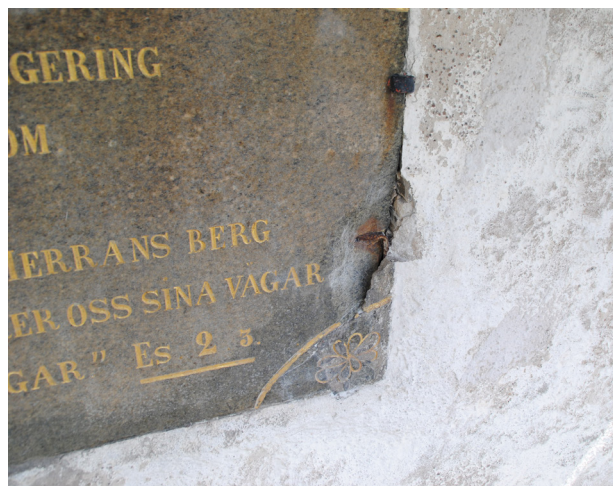
Ovan: Minnestavlan på tornets västfasad hade en skada i den högra kanten. Skadan lagades med bruk vid renoveringen 1998, men ett underliggande rostande järn har gjort att lagningen lossnat och trillat bort.

Stentavlan över huvudentrén hade en skada i ena hörnet. Skadan är gammal och åtgärdades vid renoveringen 1998. Skadan berodde på ett rostande järn som först sprängt bort en bit av stenen och senare även den lagning som gjorts. Det rostande järnet har rengjorts och rostskyddsmålats med blymönja och skadan har lagats med infärgat hydrauliskt kalkbruk från Saint-Astier. Även kramlorna som håller stentavlan har rengjorts och rostskyddsmålats. Förgyllningen på texten har kompletterats.

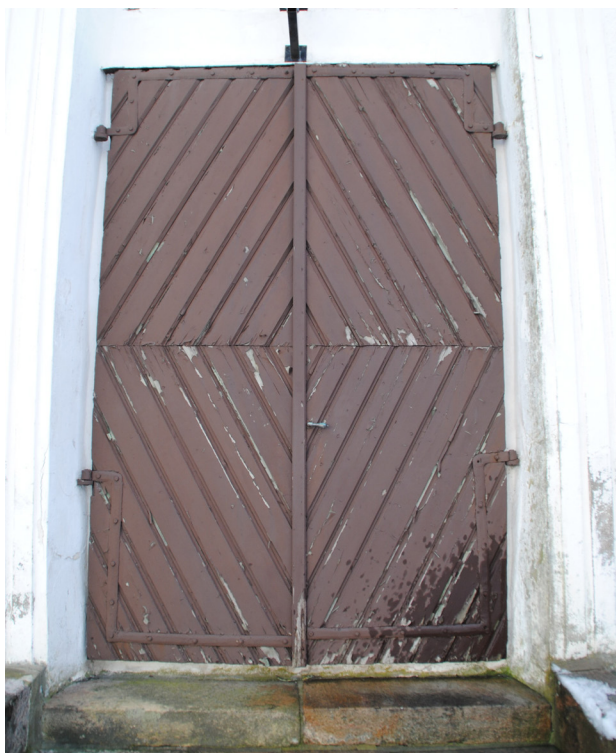
Södra porten före renovering. Färgen flagnade men i övrigt var dörren i bra skick.

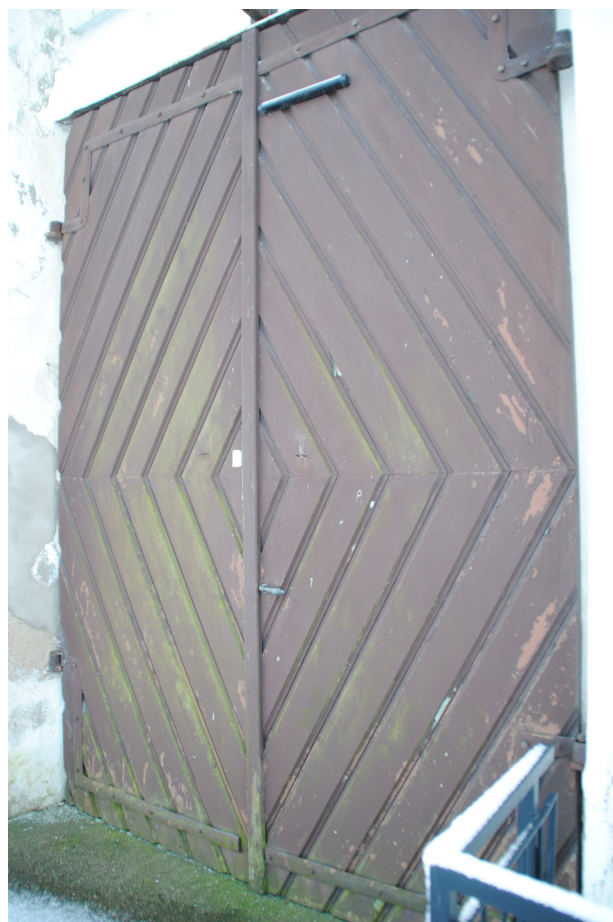
Norra porten hade också mycket flagnande färgskikt, men även påväxt av grönalger.

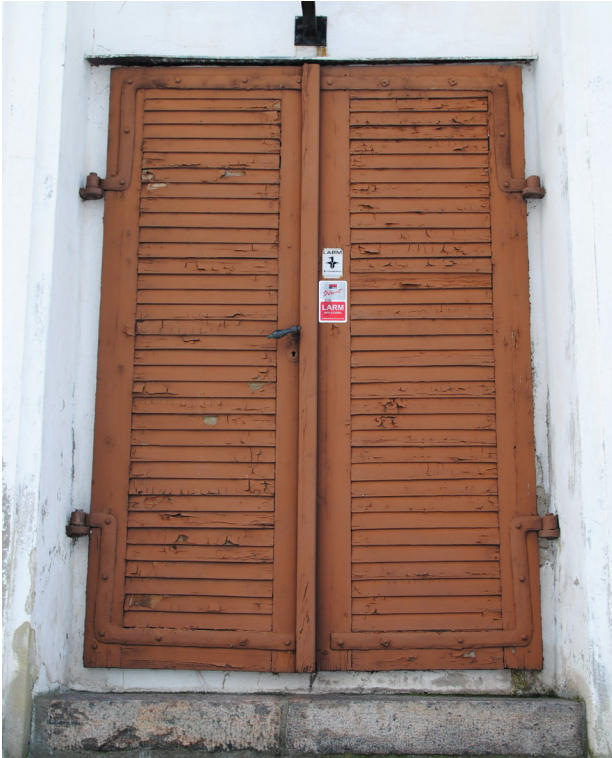
På sakristiedörren i öster flagnade färgskiktet och när renoveringen av dörren påbörjades upptäcktes att det även fanns mycket rötskador på panelen.

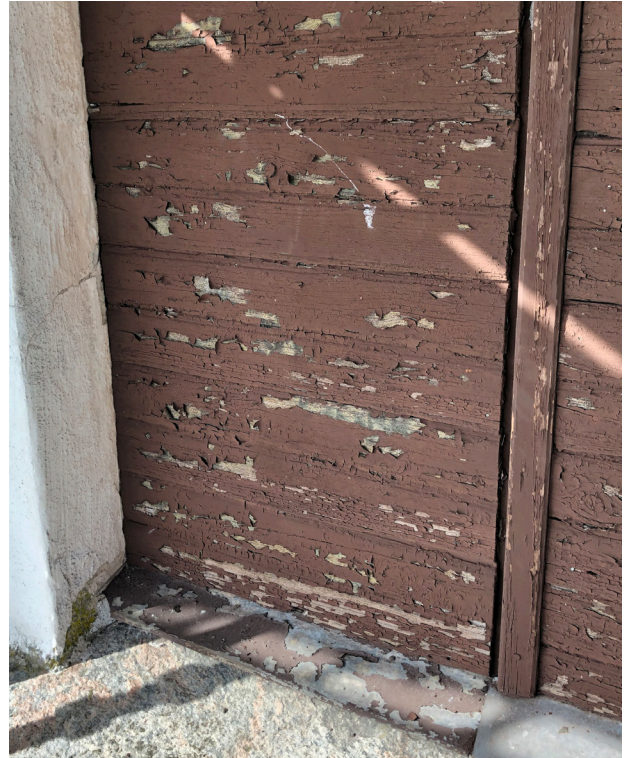
Ljudluckorna var i stort behov av ommålning. När de rengjordes från löst sittande färg fanns det även en hel del rötskador, särskilt på den östra.

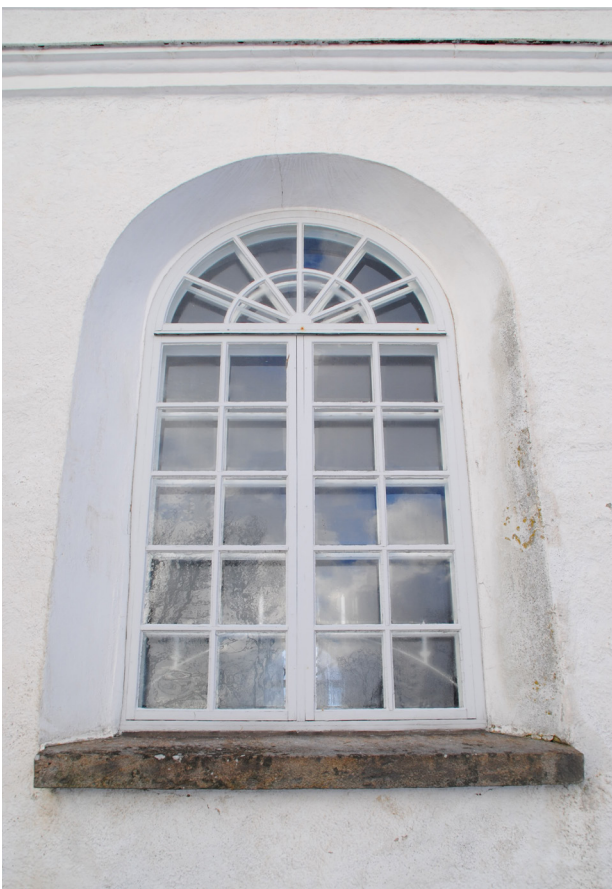
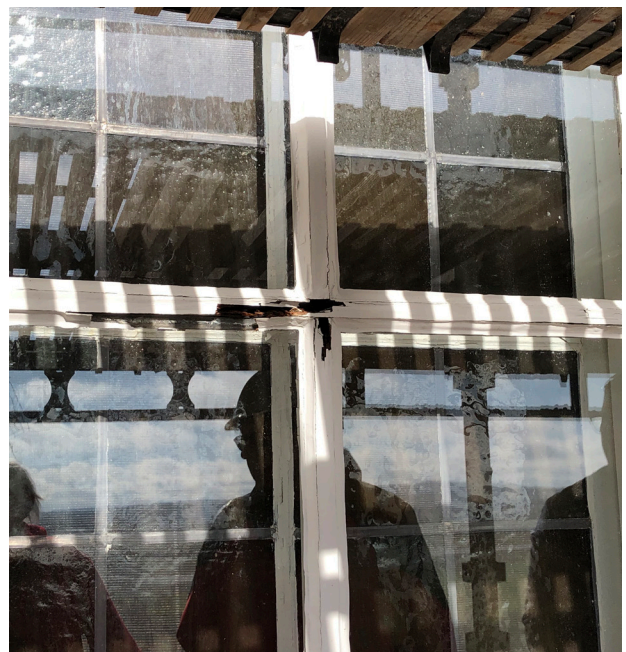
Till vänster och ovan: Kyrkans fönster är troligen ursprungliga och har högt kulturhistoriskt värde. Vid beskiktning före renoveringen såg skicket ut att vara bra, förutom att de behövde ommålning. Färgskiktet, som visade sig vara en modern tät färgtyp, dölde stora rötskador. Den täta färgtypen är troligen orsaken till de stora skadorna.

Akrylatfärgen på fönster, ljudluckor och portar har skrapats ned i så stor omfattning som är möjligt. Fönstren har skrapats i stort sett trärena. På fönstren har fönsterglasen tagit ur för att komma åt att laga rötskador. Samtliga rötskador har åtgärdats med kärnfuru på både bågar och karmar. Vid byte av fönsterglas har kulurglas använts. Fönsterglasen har kittats med linoljekitt. Det runda fönstret på tornet hade en utvändigt påbyggnad på karmen som delvis var rötskadad. Rötskadorna har åtgärdats. Nedtill på fönstret byttes plåtbeslaget i nischen till ett nytt beslag i zinkplåt. På ljudluckor och på sakristiedörren har rötskadad panel bytts ut. På östra ljudluckan och på sakristiedörren byttes mycket av panelen. På övriga ljudluckor har enstaka brädor bytts ut. På södra och norra portarna, samt stormluckorna till källarnedgången, har löst sittande färg skrapats bort. Fönster, ljudluckor och portar har målats om med linolfärg, från Engwall o. Claesson AB. Fönstren har målats i kulör 1502-Y och ljudluckor och portar i kulör 7020-Y70R. Stormluckorna har målats vita.

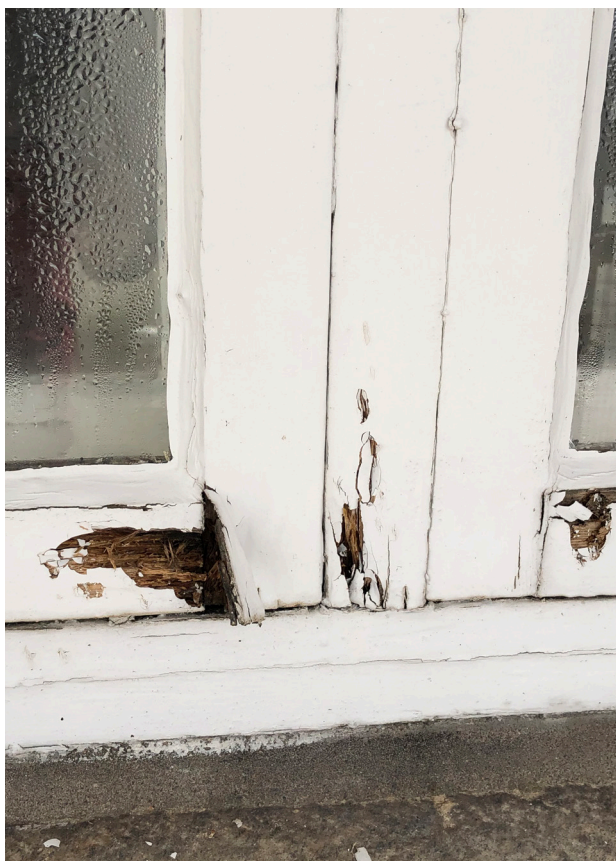
Rötskadorna på fönstren fanns både på bågarna och på karmarna. Bågarna togs ner och renoverades på verkstad.

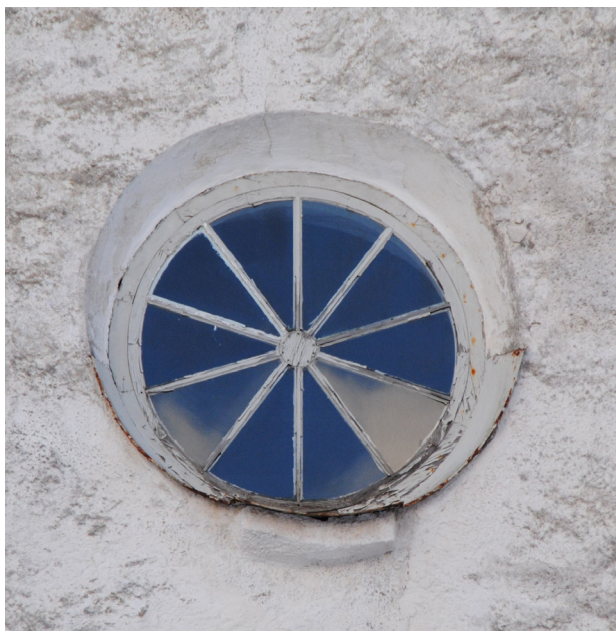
Det runda tornfönstret före renovering. Fönstret hade rötskador både på båge och karm.

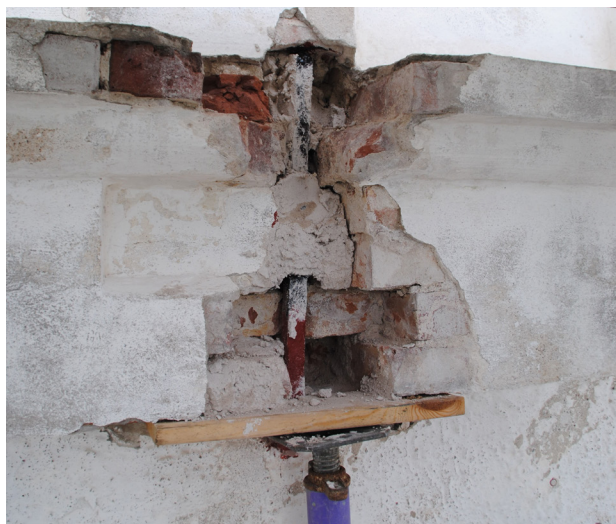
Ovan: De inmurade dragjärnen i takgesimsen togs fram och rengjordes från rost.

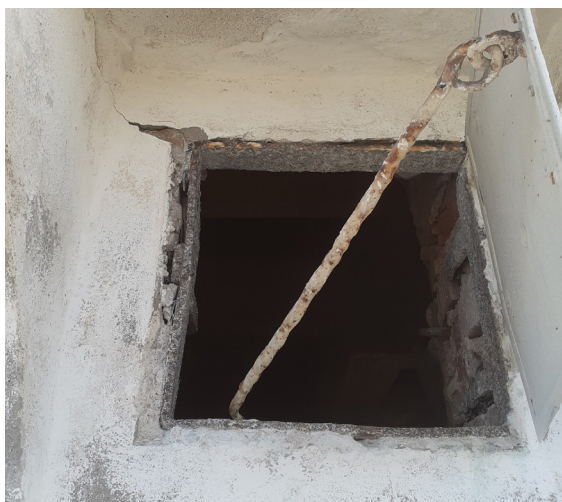
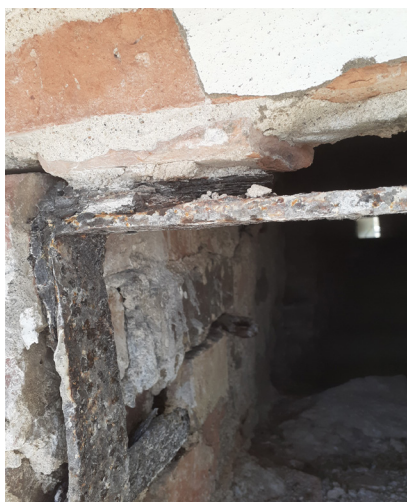
När renoveringen påbörjades upptäcktes att de luckor som finns på tornets takgesims hade stora rostskador på ramarna. Rostskadorna gjorde att puts sprängdes loss.

På tornets takgesims finns två järnluckor i varje väderstreck. Ramen till luckorna var upprostade. Nya ramar har tillverkats i rostfritt stål och luckorna har renoverats. Luckorna har rostskyddsmålats med blymönja och luckor och ramar har målats med vit linoljefärg. På tornets fasader finns dels stag som stöttar upp takgesimsens hörn, dels dragjärn. Stag och dragjärn har rengjorts från rost, rostskyddsmålats med blymönja och målats svarta med linoljefärg, järnoxidsvart 1A 318.

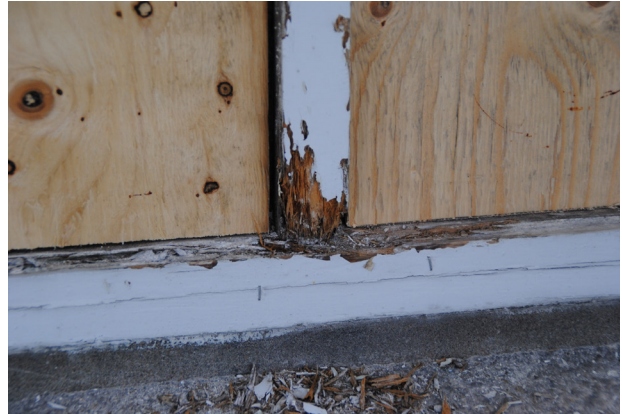
När fönsterrenoveringen påbörjades visade det sig att fönstren var målade med en tät modern färgtyp och att de hade omfattande rötskador.

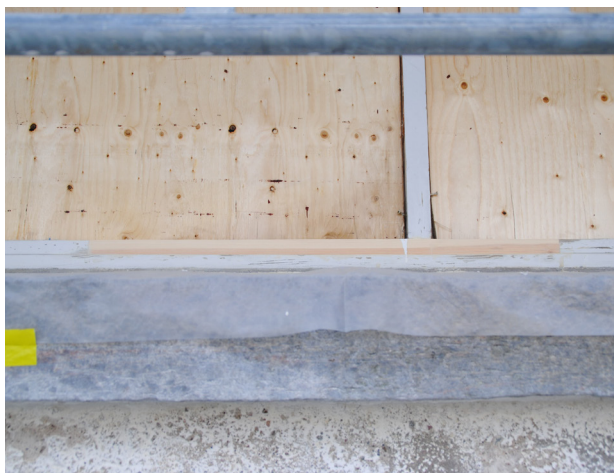
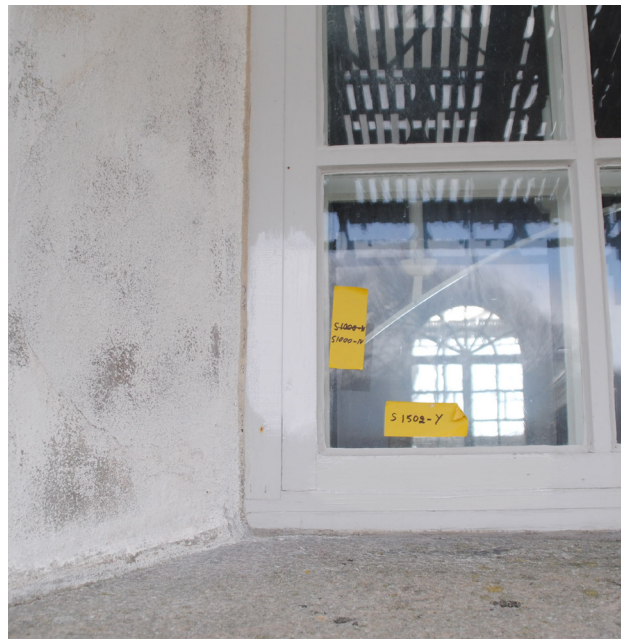
Ovan till vänster och till vänster: Rötskador som lagats på fönstrens karm.

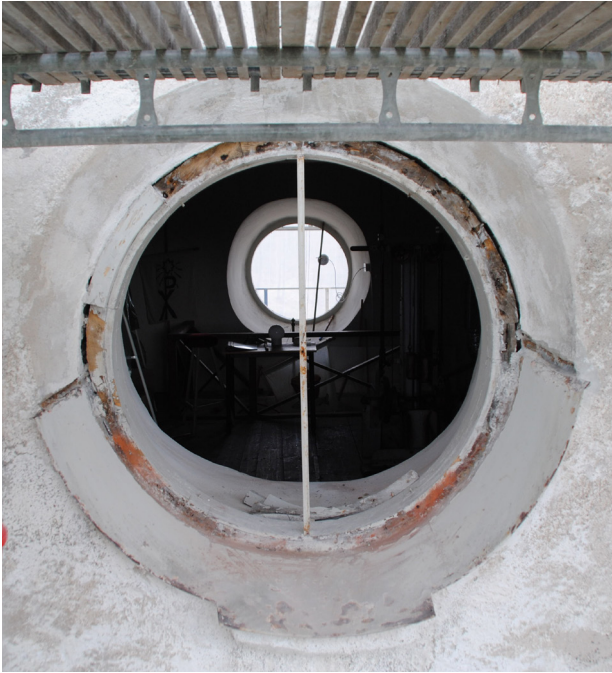
Det runda fönstret i tornet hade en extra ram av trä spikad utanpå karmen. Delar av ramen var rötskadad.

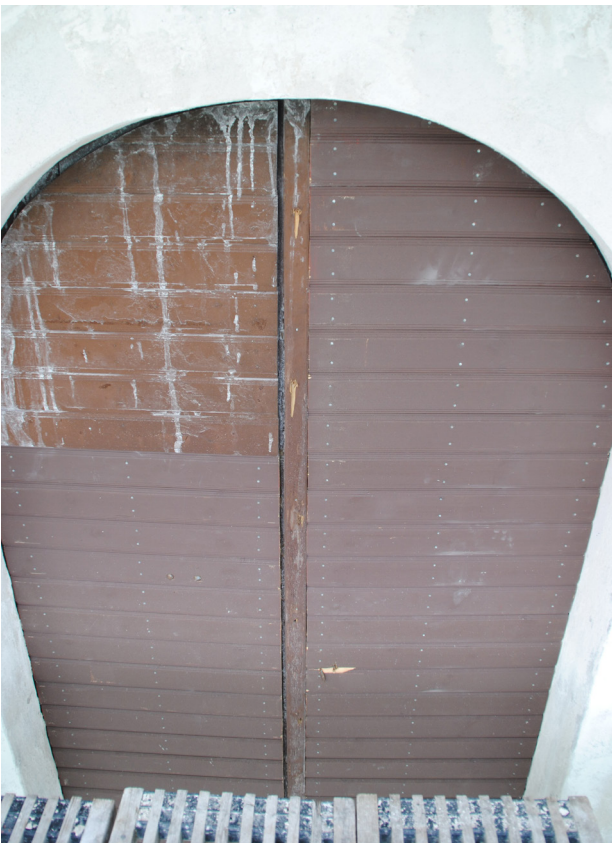
Östra ljudluckan har mycket rötskador och större delen av panelen har bytts ut.

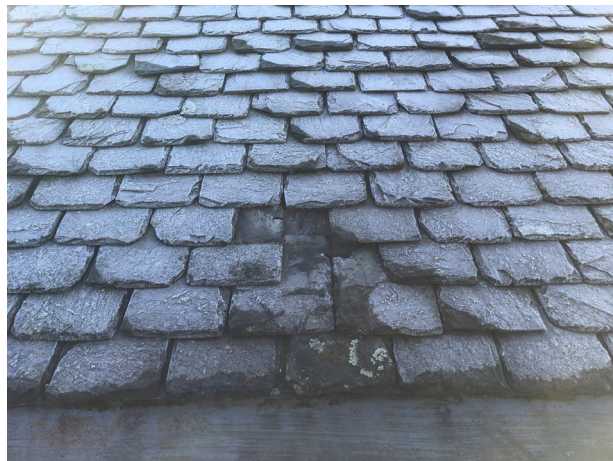
Över hela taken hade enstaka skifferplattor lossnat och trillat ner i ståndrännan.

Skiffertaken på långhuset och tornet har setts över. På södra sidan närmast tornet fanns en större skada, där skifferplattorna togs ner. Takbotten har reparerats, täckts med ny papp, Icopal Elastoflex YEP 2500, och skifferplattorna har lagts tillbaka igen. De har spikats med rostfri skifferspik. I övrigt har taken kompletterats med nya skifferplattor, där plattor saknades eller var sönder.

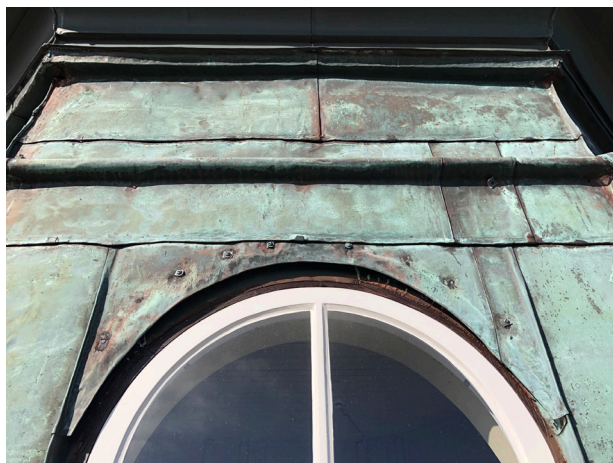
Det finns mycket skador på lanterninväggarnas och tornhuvans kopparbeslagning. Dessa har endast lagats provisoriskt.

Lanterninens väggar och tornhuv i kopparplåt är i behov av omtäckning. Vid renoveringen noterades att kopparbeklädningen på lanternin och tornhuv har många hål, sprickor och utkrypande spik respektive skruv. Vid renoveringen gjordes skyddsåtgärder med fogmassa på lanterninväggarna och tornhuv från krankorg. Samtidigt säkrades lösa plåtar med förankringsskruv. På tornets hänggränna gjordes en lödning av en skarvspricka. Byte av kopparbeslagning bör inplaneras inom 6 år.

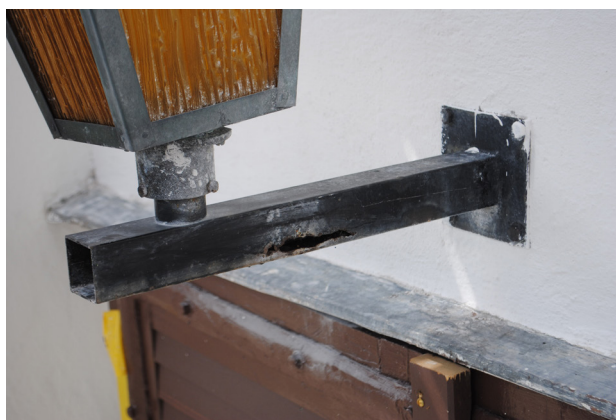
Alla fästen till lamphusen över entréerna hade rostska-dor och hål.

Väggfästena till armaturerna över entréerna var skadade och lamphusen satt snett. Nya lampfästen har tillverkats och lamphusen har rätats upp.
