# SLÖINGE KYRKA - STYRSYSTEM

Slöinge socken, Falkenbergs kommun

RAPPORT KULTURMILJÖ HALLAND 2022:30

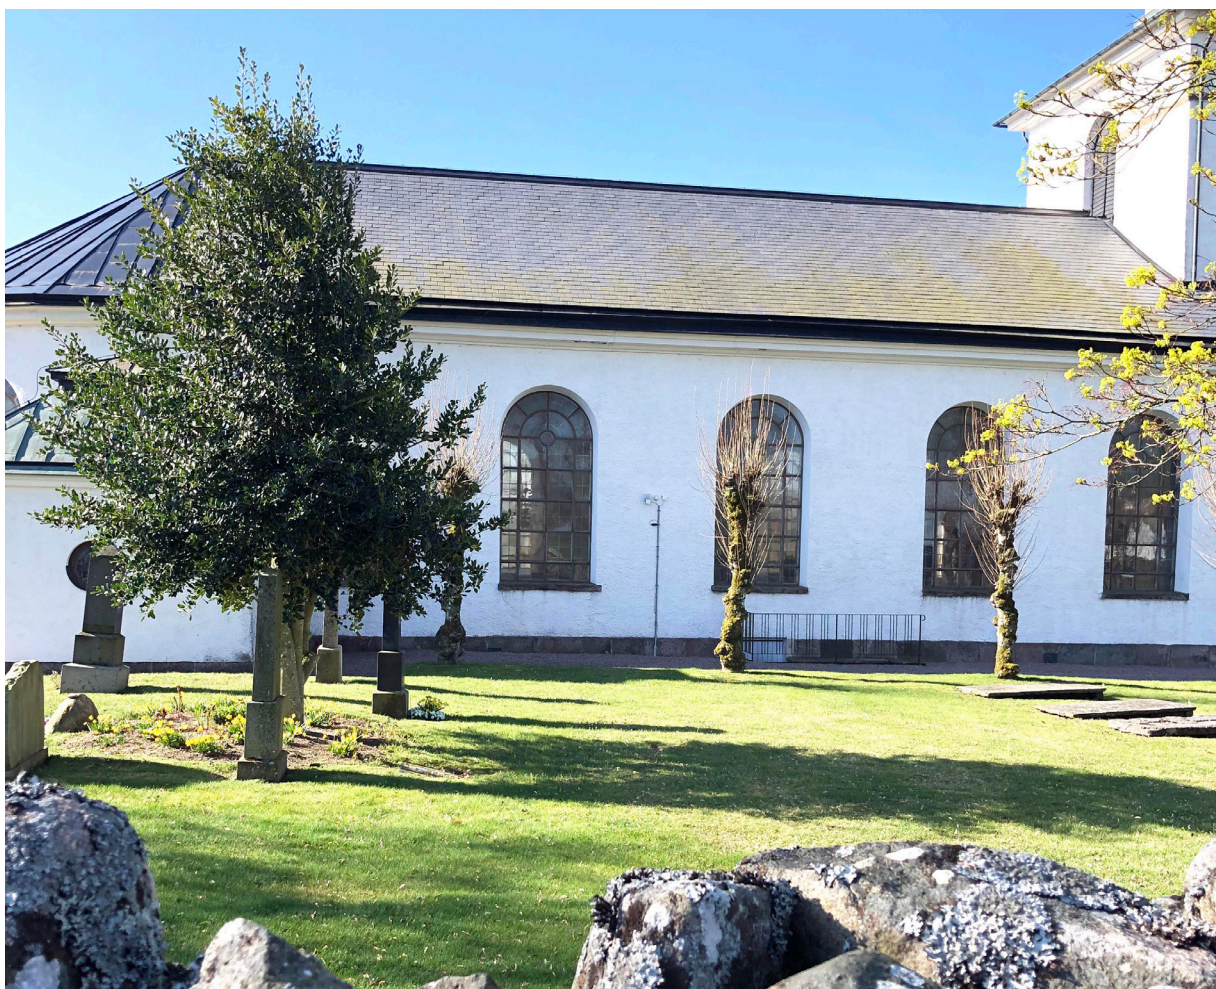
Utomhusgivaren har placerats på långhusets norra vägg, i anslutning till den exteriöra trappan ned till pannrummet i källaren. Den har placerats intill en äldre, befintlig givare. Befintligt metallrör har nyttjats för ledningsdragning.

Utomhusgivaren har placerats på långhusets norra vägg, i anslutning till den exteriöra trappan ned till pannrummet i källaren.

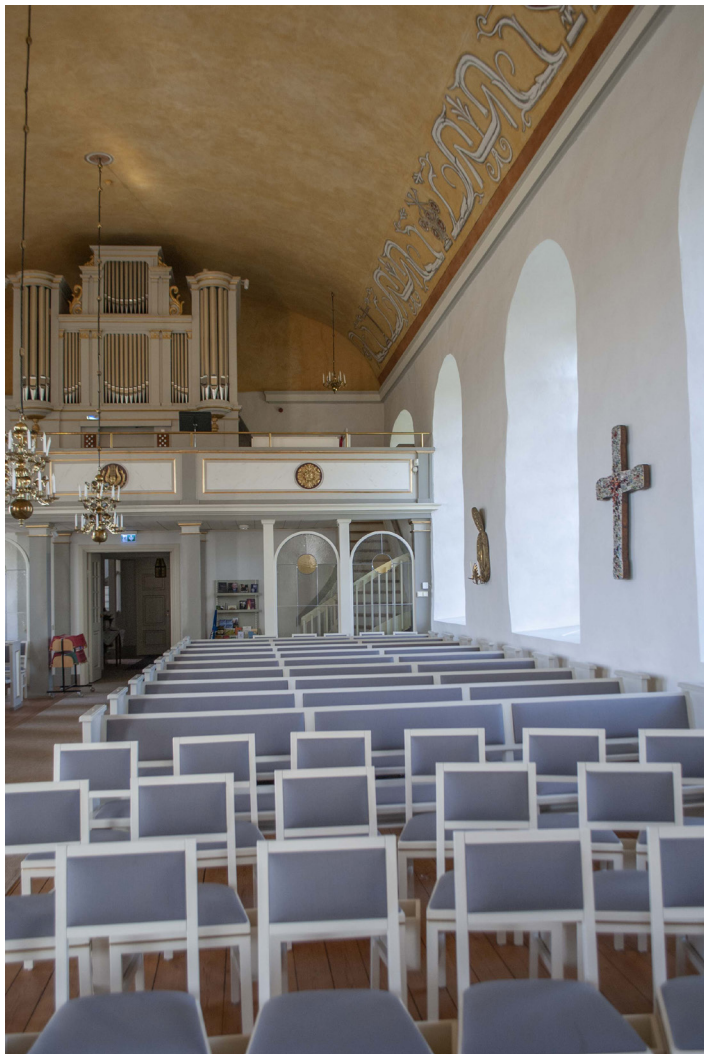
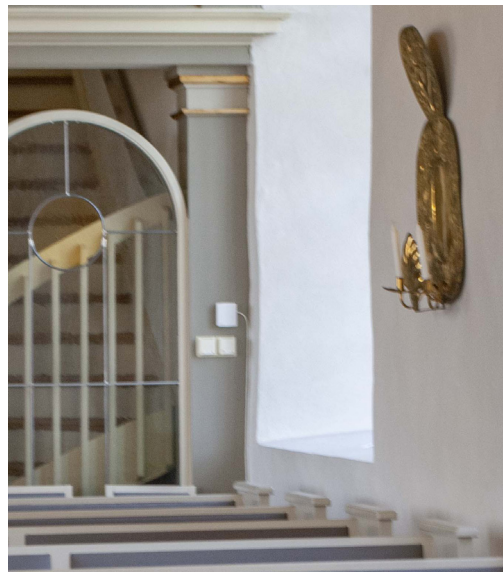
En givare är placerad på en pilaster längst bak i kyrkorummet vid den norra väggen. Den är placerad intill befintliga givare. Det är något olyckligt att de vita givarna är placerade på en mörkare gråmålad yta, väl synligt i rummet. Med tanke på att det är en sedan länge vald placering är avsteget från den kulturhistoriska anpassningen godtagbar.

En givare är placerad intill befintliga givare på en pilaster längst bak i kyrkorummet. De vita givarna är placerade på en mörkare gråmålad yta, väl synligt i rummet. Med tanke på att det är en sedan länge vald placering är avsteget från den kulturhistoriska anpassningen godtagbar.

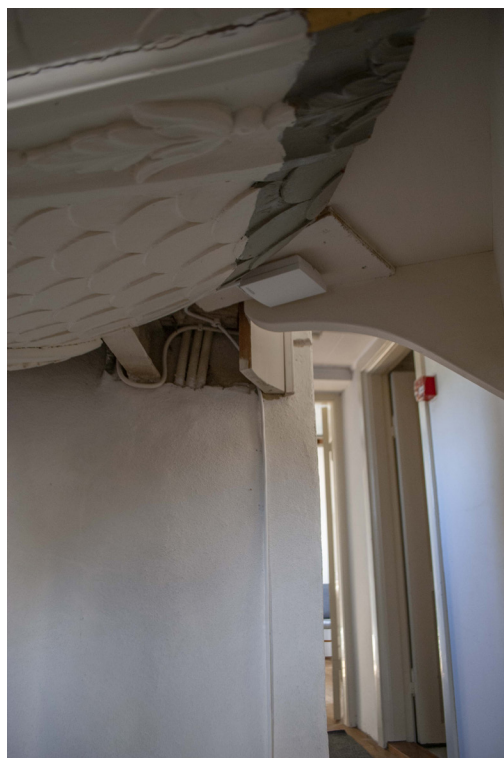
En givare är placerad framme i koret på norra väggen väl dold under predikstolen.

En givare är placerad framme i koret på norra väggen under predikstolen, väl dold.

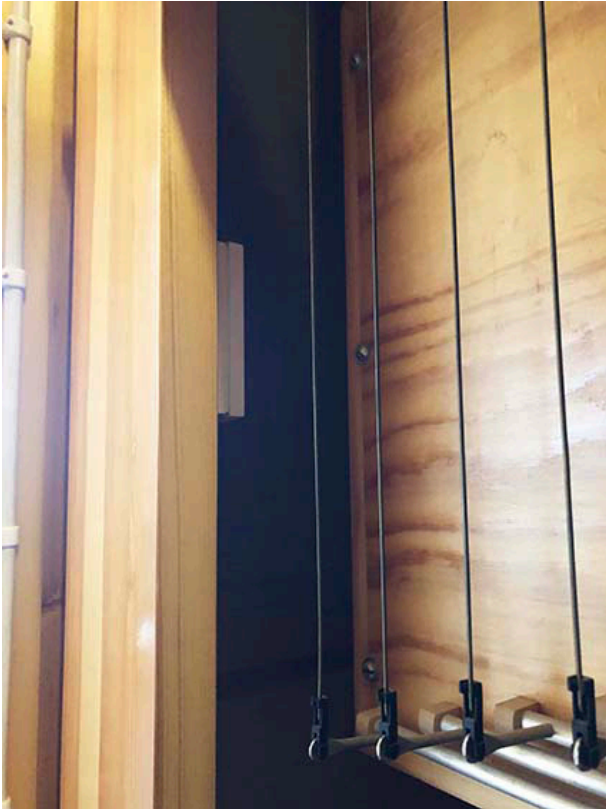
En givare är placerad inne i orgelhuset, väl dold nära luckan på norra sidan.

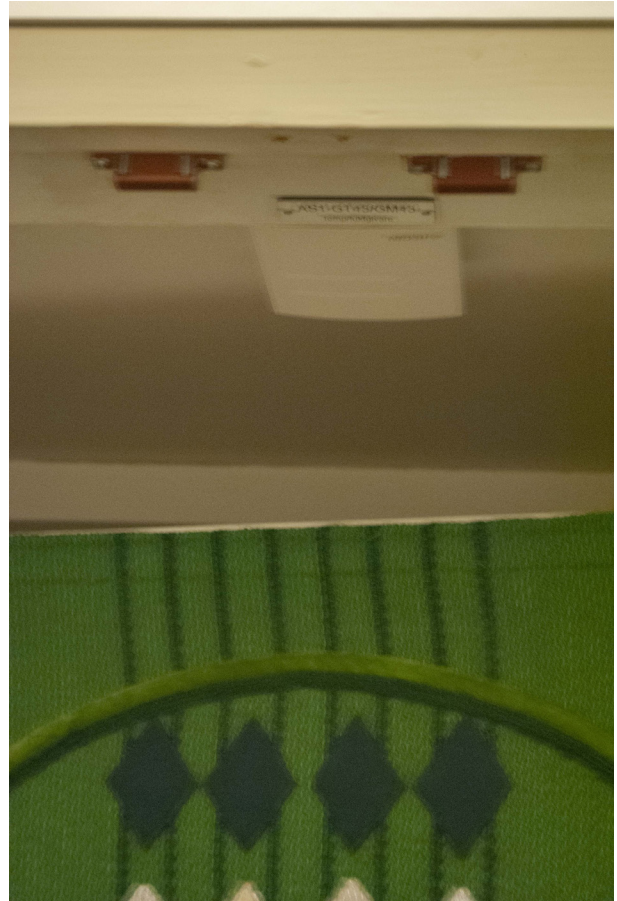
En givare är placerad i taket i ett skåp för textilförvaring.
