ANTI-KVARISK MEDVERKAN 2022

# VÄRÖ KYRKOGÅRD - ÄLDRE GRAVVÅRDAR

Värö socken, Varbergs kommun.

RAPPORT KULTURMILJÖ HALLAND 2022:37

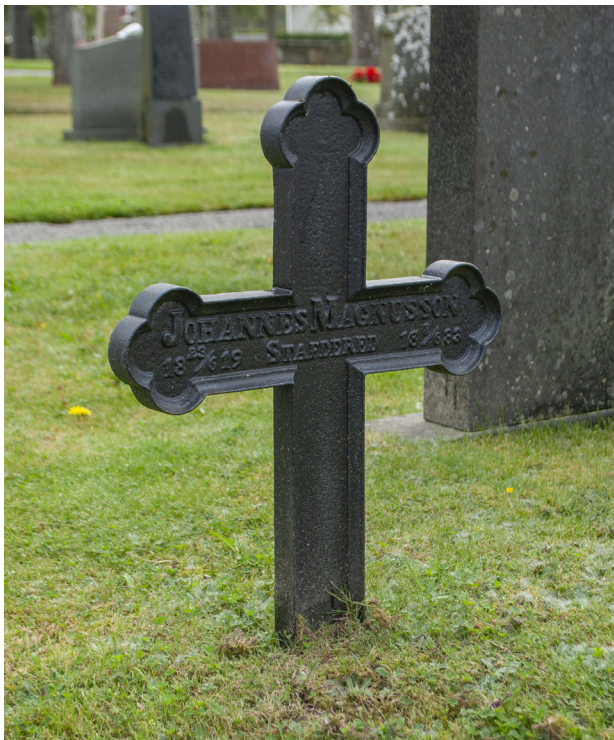
Grav 253. Korset har rengjorts och målats.

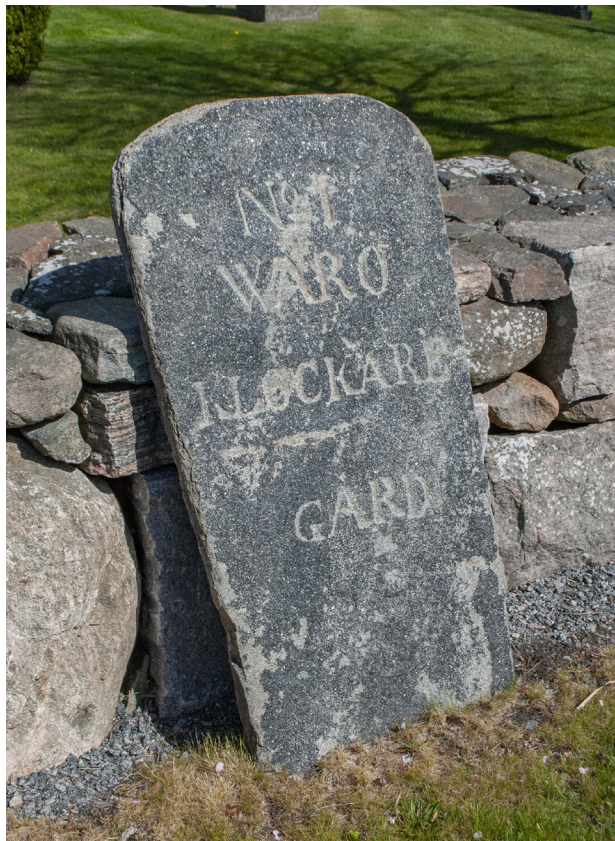
En minnessten som står lutad mot södra kyrkogårdsmurens utsida har rengjorts.

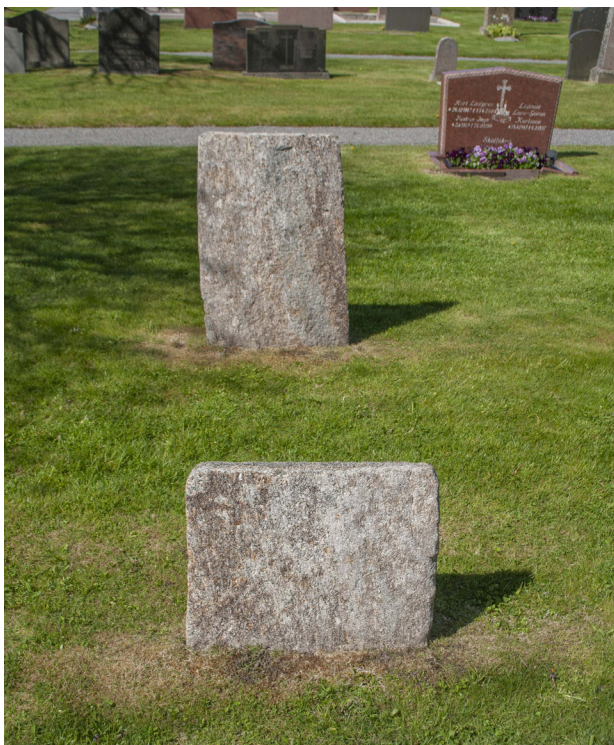
Grav 510-511. Stenarna har rengjorts.

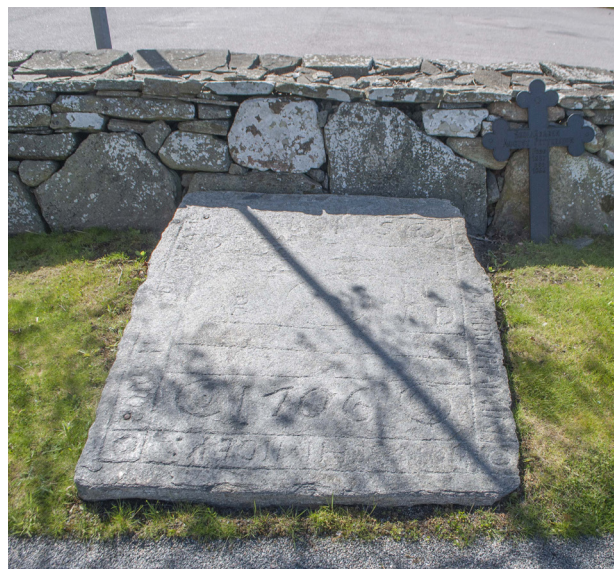
Gravhäll vid södra kyrkogårdsmuren i kvarteret Asken har rengjorts. Ett gjutjärnskors intill hällen har också rengjorts samt målats.

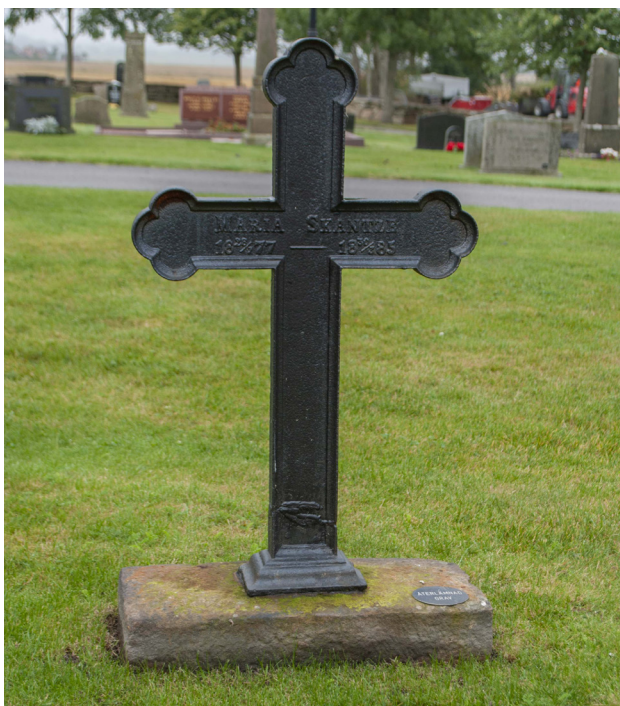
Grav 40. Korset har rengjorts och målats. Postamentet har lyfts.

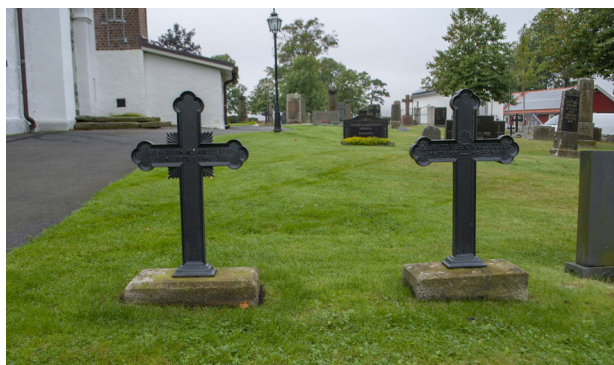
Grav 162-164 Korsen har rengjorts och målats. Postamenten har lyfts.

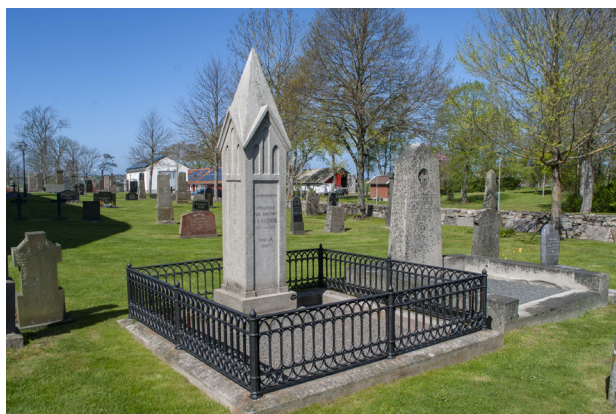
Grav 201-202 Staketet har demonteras, reparerats, blästrats och målats. Stenen har rengjorts.

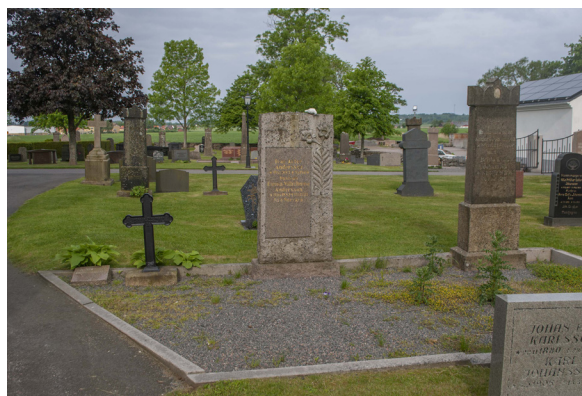
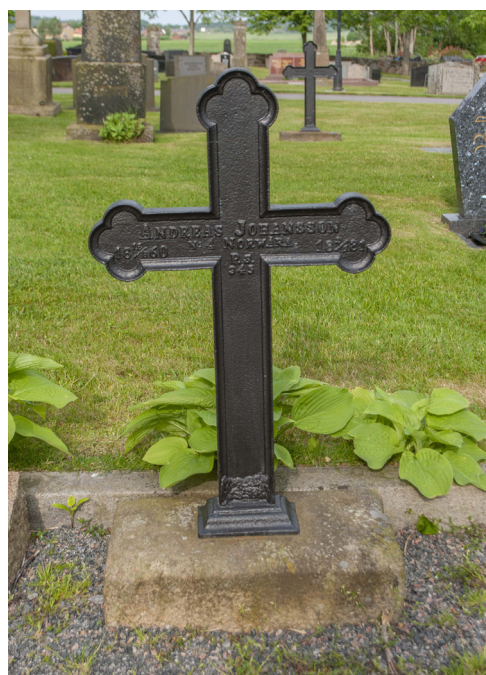
Grav 63-67. Korset står i en större familjegrav med två höga gravvårdar i sten. I detta skede har korset åtgärdats; blästrats och målats.

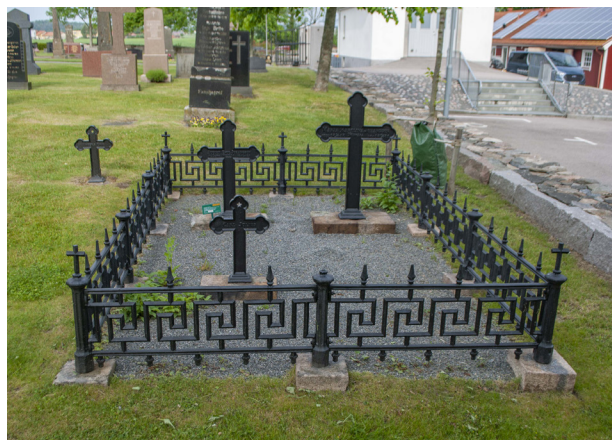
Grav nr 68-69. Korsen och staketet har blästrats, lagats och målats. Staketets lösa delar har svetsats och lagats. Korsens fundament och staketets plintar har lyfts upp så att de står ovan mark, jämnt och stabilt.

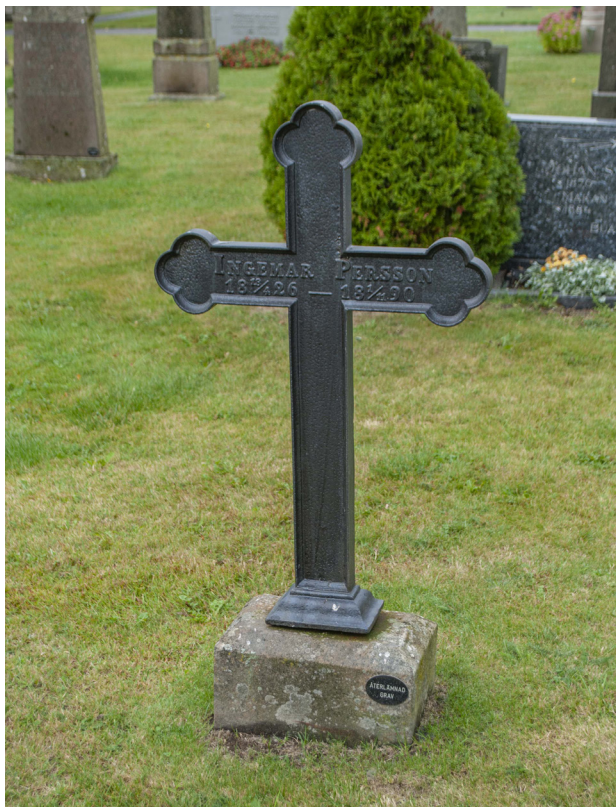
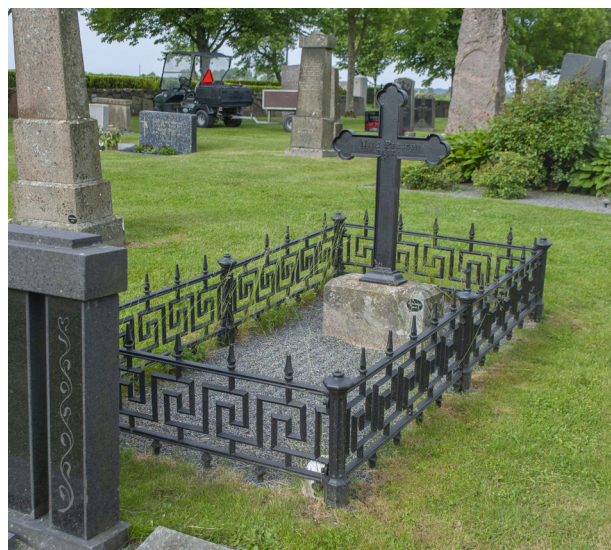
Grav 231: Korset och staketet har blästrats, lagats och målats. Staketets lösa delar har svetsats och lagats. Korsets fundament och staketets plintar har lyfts upp så att de står ovan mark, jämnt och stabilt.

Till vänster: Grav 73. Korset har rengjorts och målats.

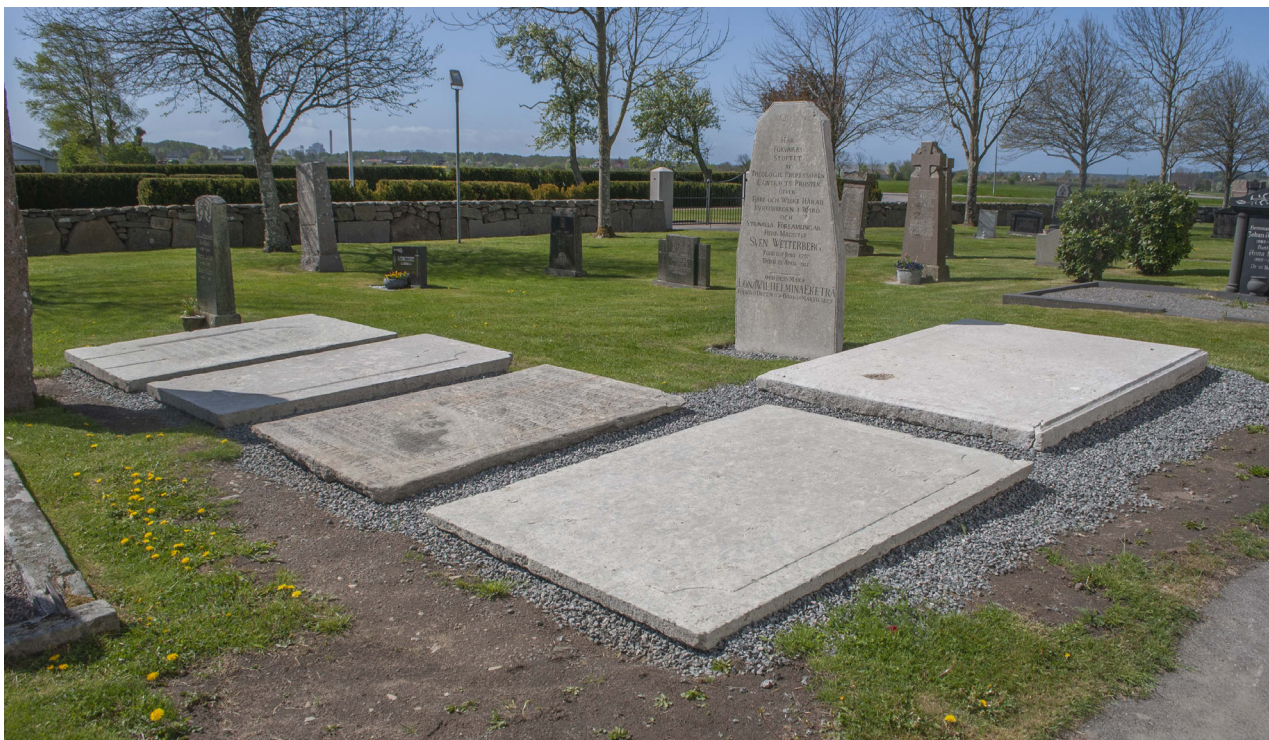
Grav 152 och 305. Marken runt stenen har fyllts med makadam. Stenhällarna har lyfts. Marken har belagts med 30 cm makadam på markduk. Hällarna återplacerades med 40 cm avstånd från varandra med svag lutning. Stenarna har rengjorts och där inskription gick att utläsa har de fyllts i med svart alkydolfärg.

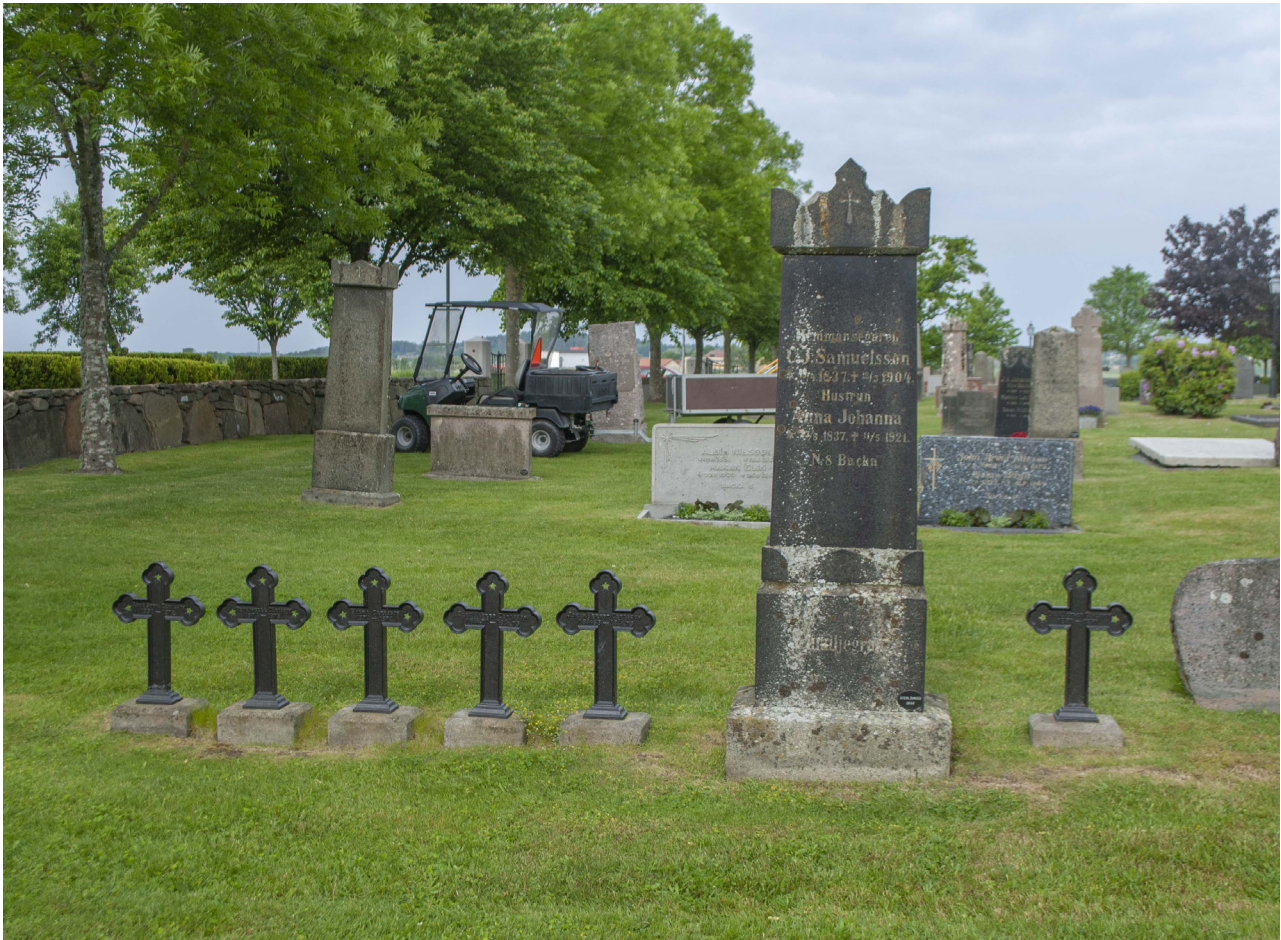
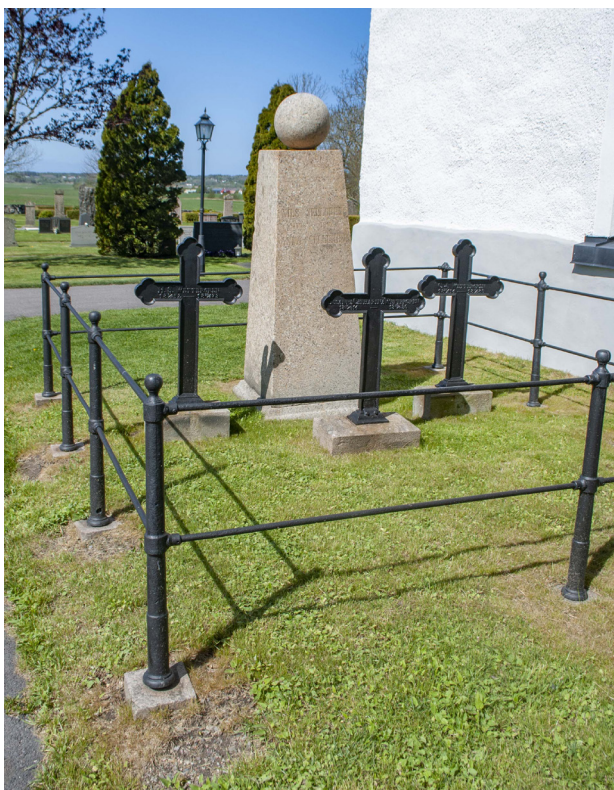
Grav 239-240 Korsen har rengjorts och målats. Postamenten har lyfts.

Grav 305. Staketet har demonterats, reparerats, blästrats och målats liksom korsen. Stenen har rengjorts.

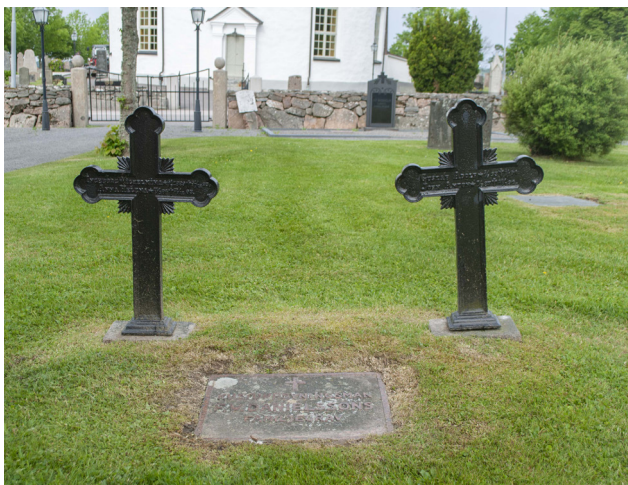
Grav 142-145 Korsen har rengjorts från alger.

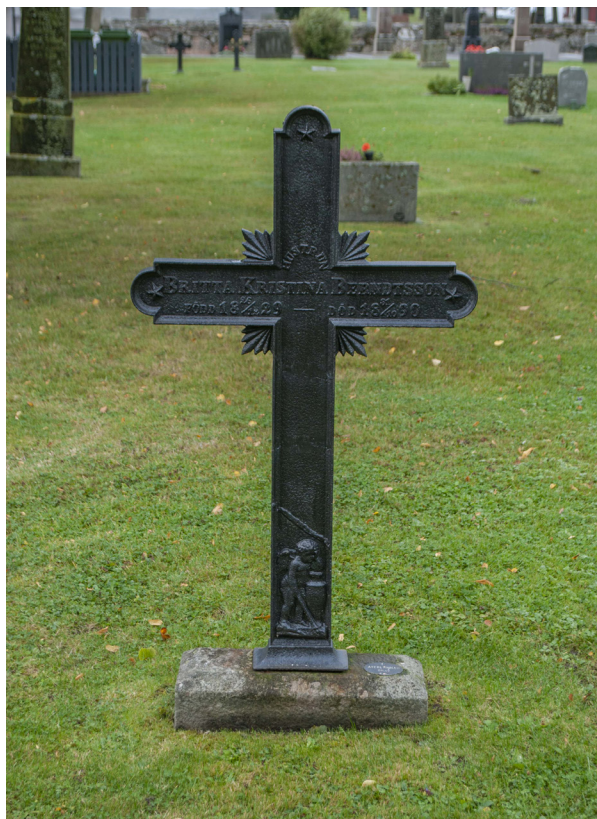
Grav 253 Korset har rengjorts och målats. Postamentet har rengjorts och lyfts.

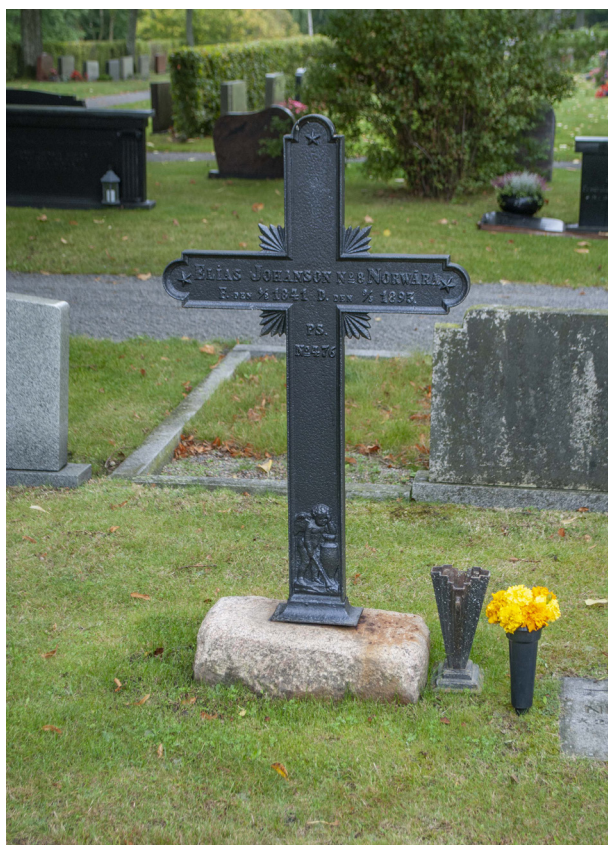
Grav 296-297 Korset har rengjorts och målats. Det har placerats på ett nytt postament.

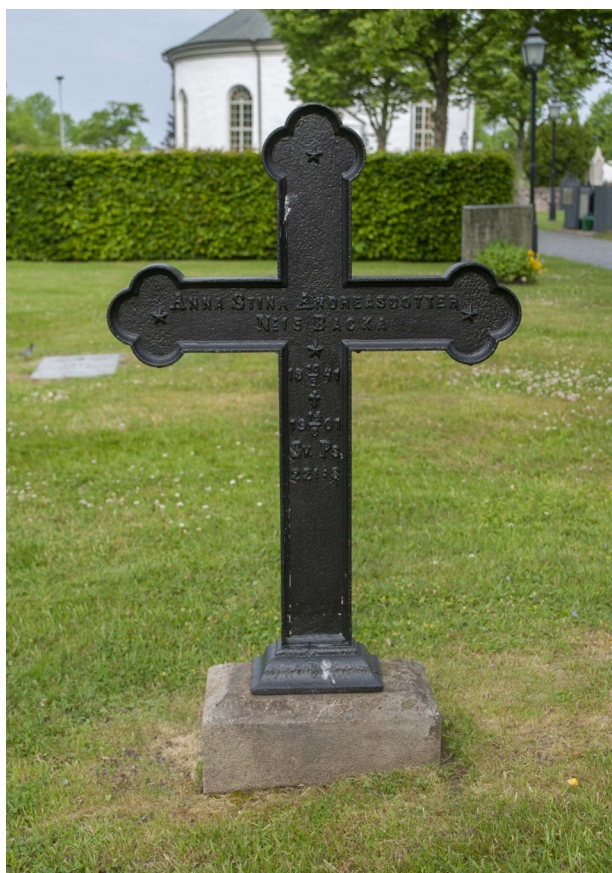
Till höger: Enligt åtgärdsprogrammet skulle även ett kors på grav 50-55 åtgärdas. Då det inte finns något kors på denna grav kan det istället röra sig om detta i kvarter D, grav 79, vilket ser ut att har målats och försetts med ett nytt postament.

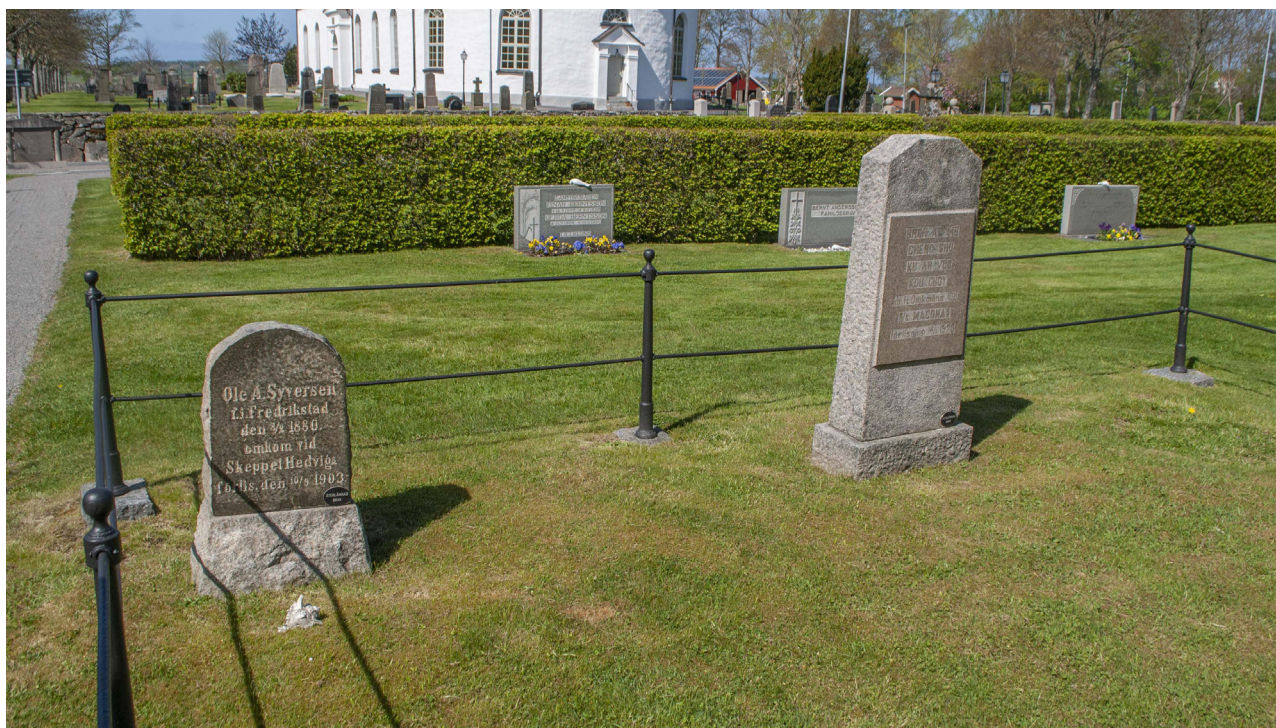
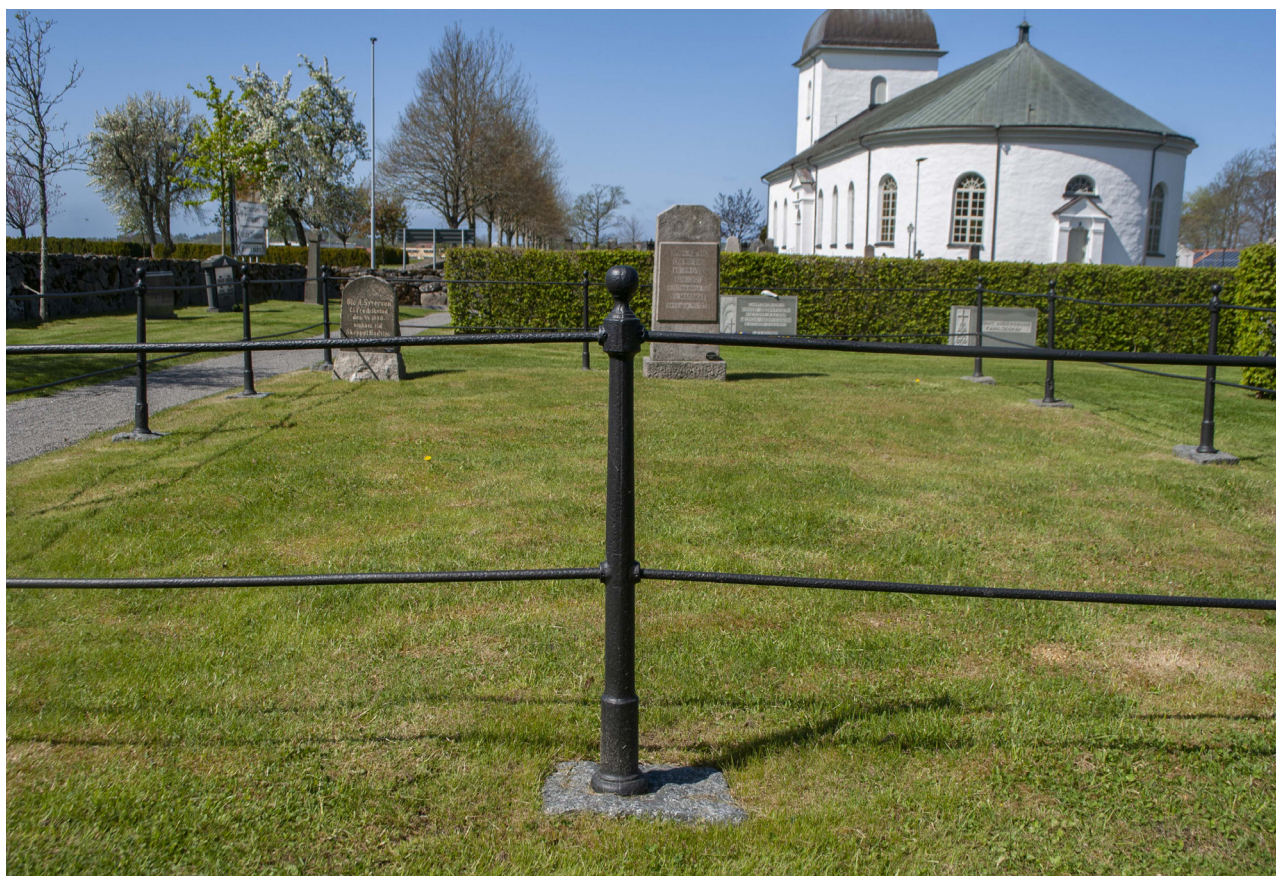
Kvarter D, Grav 175. Staketet har demonterats, reparerats, blästras och målats. Stenarna har rengjorts.
