# FALKENBERGS RÅDHUS

## *Fasadrenovering*

Halland, Falkenbergs stad, Innerstaden 3:1

RAPPORT KULTURMILJÖ HALLAND 2022:47

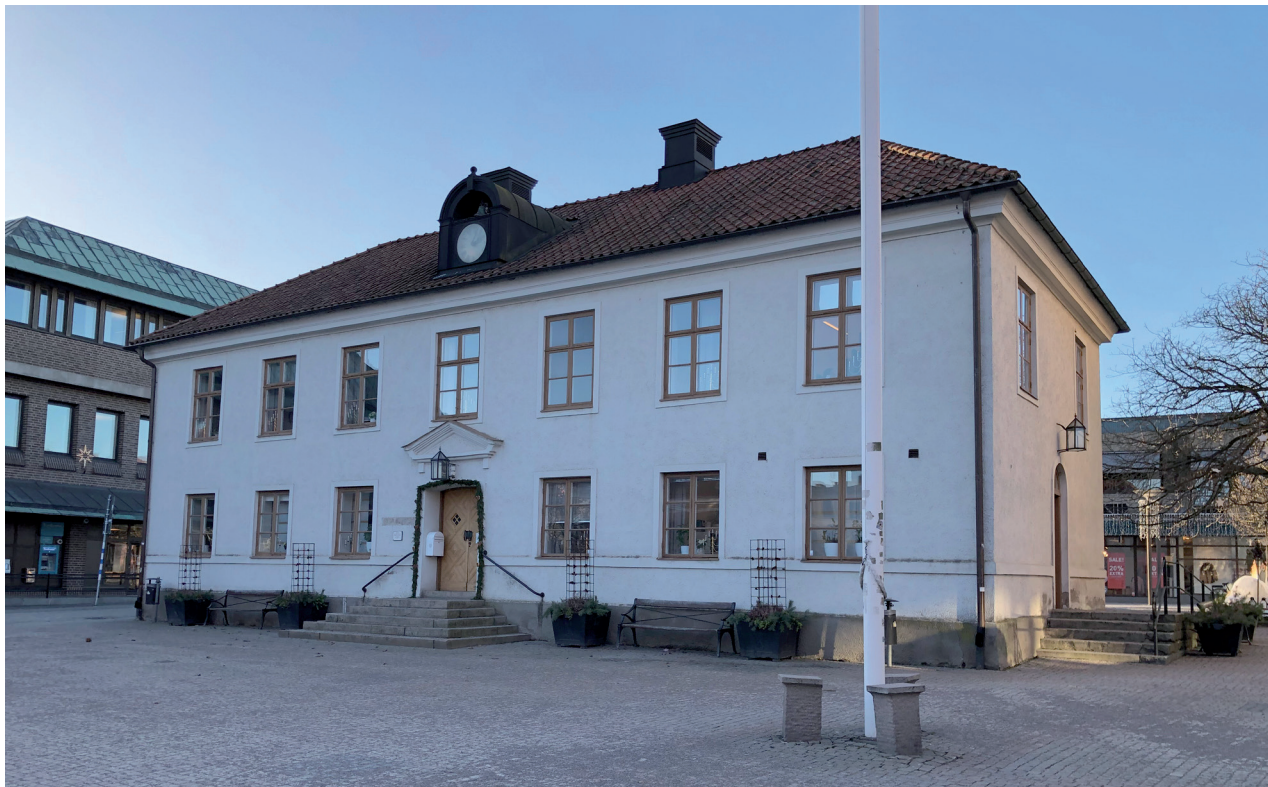
Fasaden hade före renoveringen en del mindre skador i putsen. På något ställe syntes rostande järn. Fasaden var nedsmutsad och färgen hade börjat vittra bort. På vissa ställen hade bättringsmålning skett med andra färgtyper än den KC-färg som fanns på större delen av fasaden. Färgskiktet på fönster och dörrar flagade och hade även mattats ned betydligt. Kittet hade bitvis släppts och på ett par ställen förekom rötskador i bågar och karm.

Rådhuset före renovering. Putsen var i relativt gott skick men fasader och tak var nedsmutsade.

Inför renoveringen rengjordes tegeltaket, vilket därefter behandlades med algmedel. Fasaden rengjordes och lös puts knackades ned. Putslagningar utfördes med NHL hydrauliskt kalkbruk. Handlingarna föreskrev kalkfärg till fasaderna, men då fasaderna sedan tidigare var målade med olika färgtyper rekommenderade entreprenören istället silikatfärg för ett hållbart resultat. Detta stämde av med medverkande antikvarie samt länsstyrelsen som godkände ändringen. Fixativ påfördes på vissa partier och därefter avfärgades fasaderna med KEIM Purkristallat i en bruten vit kulör, 9497 i KEIM:s färgpalett vilken bedömdes ligga nära den tidigare kulören i nyans. Sockeln avfärgades med samma färgtyp i en mörkt grå nyans, 9543.

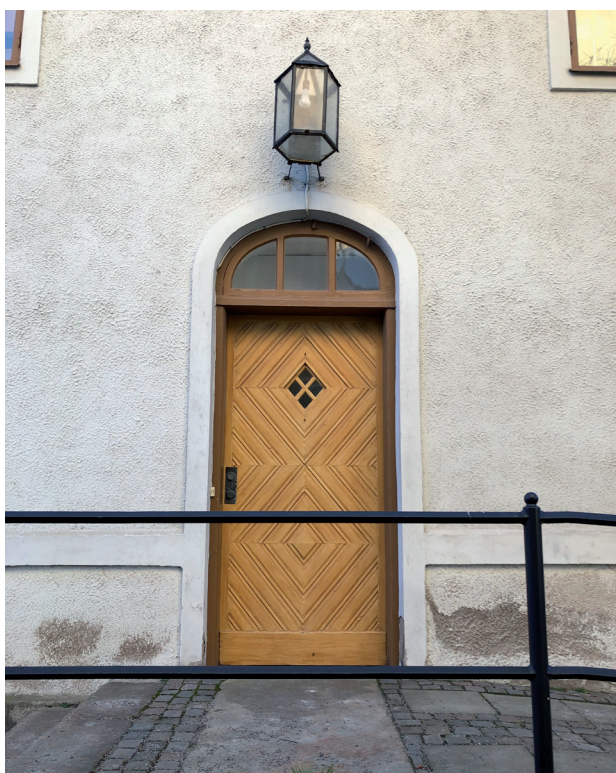
Entré mot söder. Vid sidan om entrén syns slitage i färgen.

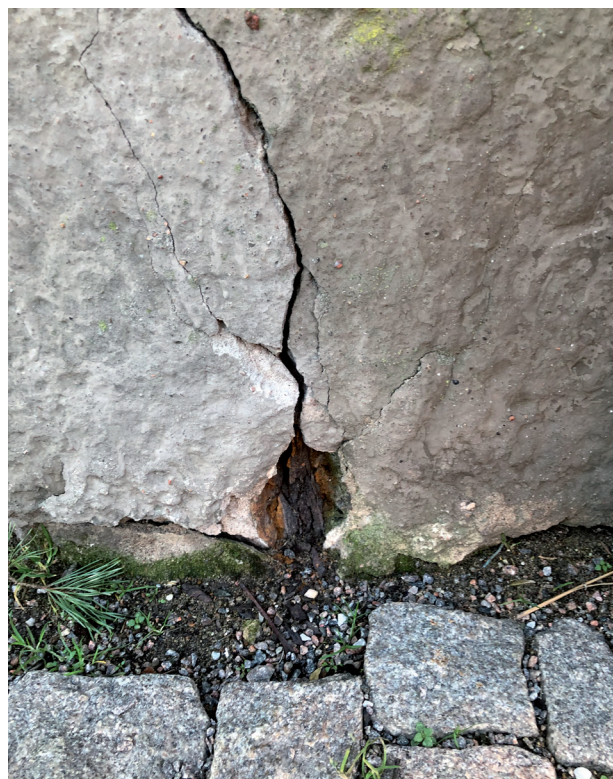
På vissa ställen fanns sprickor i putsen. Här har ett rostande järn orsakat sprickbildning i sockeln.

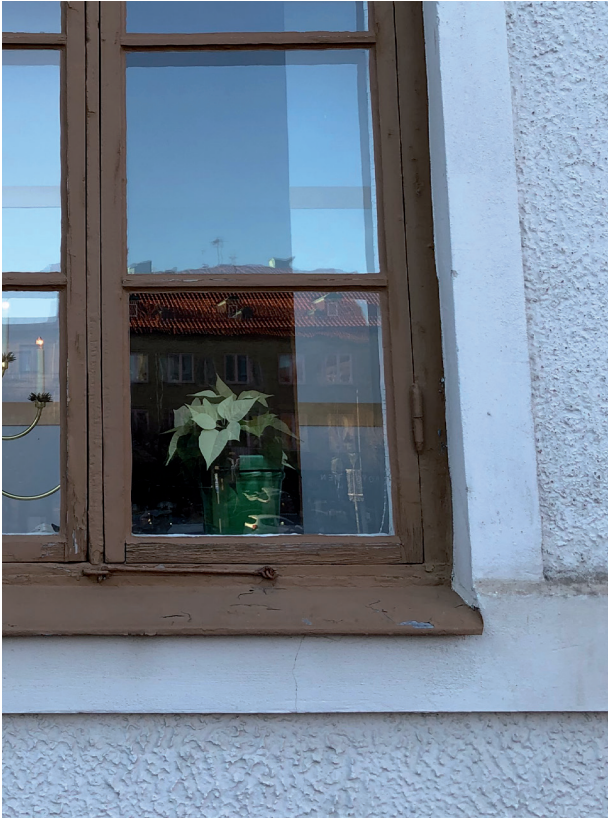
Överst t.v: Färgen flagnade på fönster och fönsterbleck.

Fönstren skrapades rena från löst sittande färg och slipades. Träslagningar utfördes på ett av fönstren mot Rådhusorget. Kittet kompletterades med nytt linoljekitt på de ställen där det släppts. Fönstren målades därefter med tre lager Engvall & Claessons linoljefärg i en ockrafärgad kulör, NCS S 5030-y30r.

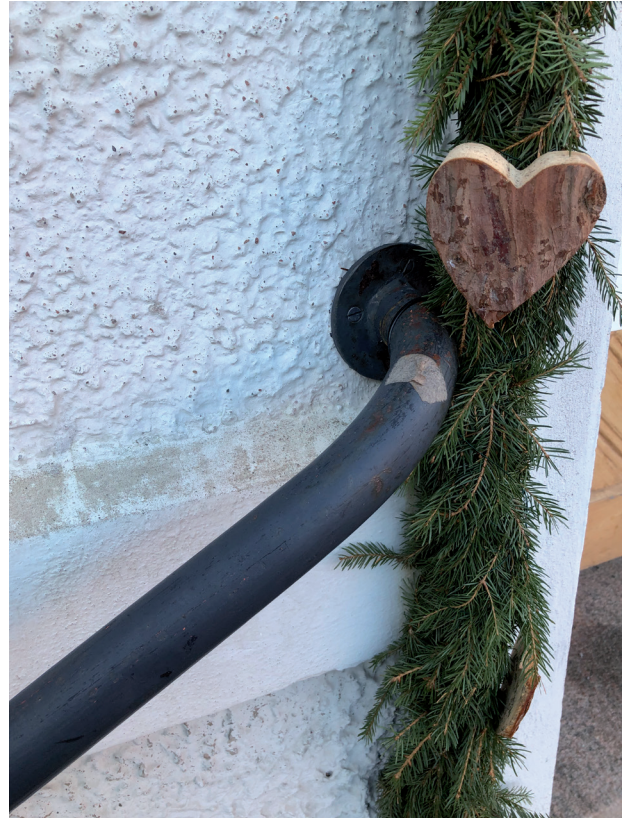
Överst t.h: Metallräckena vid trappan uppvisade rost och flagnande färg.

Plåt- och järndetaljer skrapades, slipades och målades med Alcro Komplet Grund- & täckfärg metall i en svart kulör.

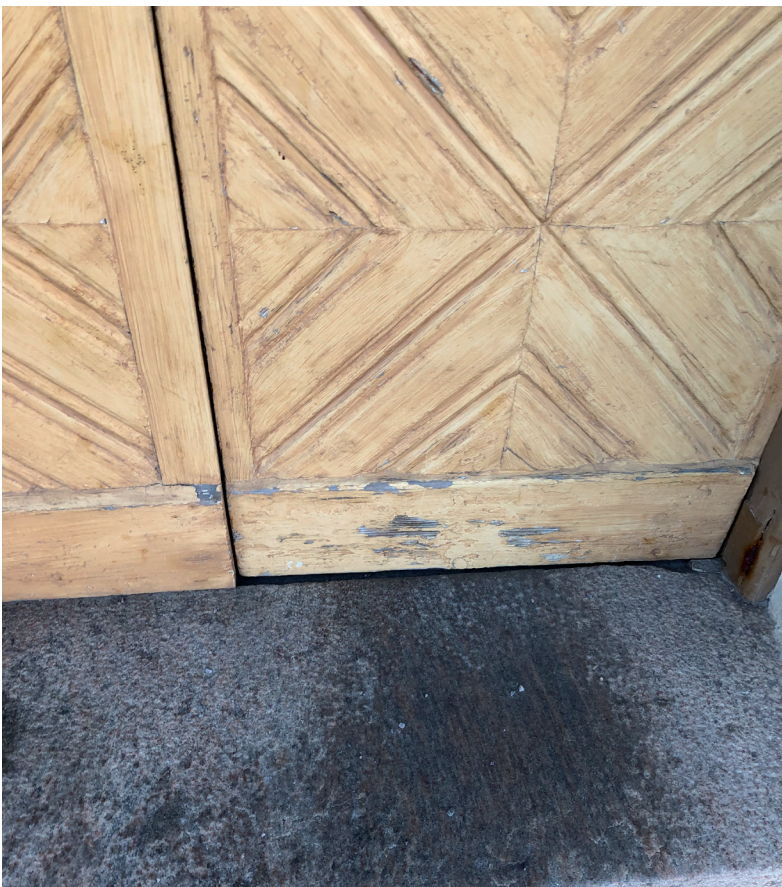
Nedan t.h: Detalj av den laserade entréporten. Även denna var i behov av ommålning.

Samtliga dörrar har skrapats och målats i ådring/lasyr likt tidigare utförande. Som bottenfärg har Engvall & Claessons linoljefärg i en ljus gul kulör, NCS S 1020-y20r, använts. Laseringen har gjorts med en guldockraliknande kulör, likt tidigare utförande. Dörrarna kommer att få ett skyddande ytskikt av lack enligt dekormålarens rekommendation, vilket inte var genomfört vid slutbesiktningen.
