## Örjansskolans gamla annex

Antikvarisk förundersökning inför ombyggnad

Läroverket 1, Halmstad, Halmstads kommun

2018:40

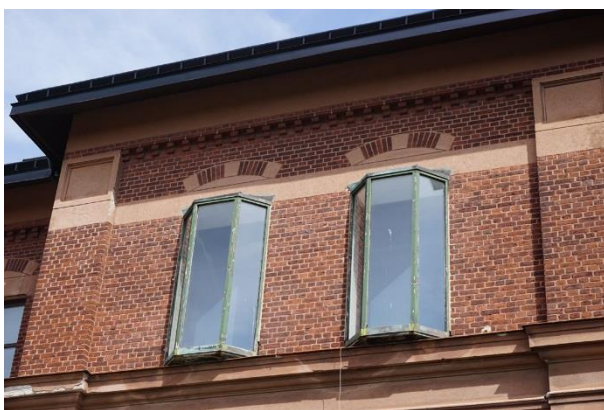
*Fönstren i "Laboratoriet" på andra våningen finns med på originalritningarna.*

**B.** Renoveras.

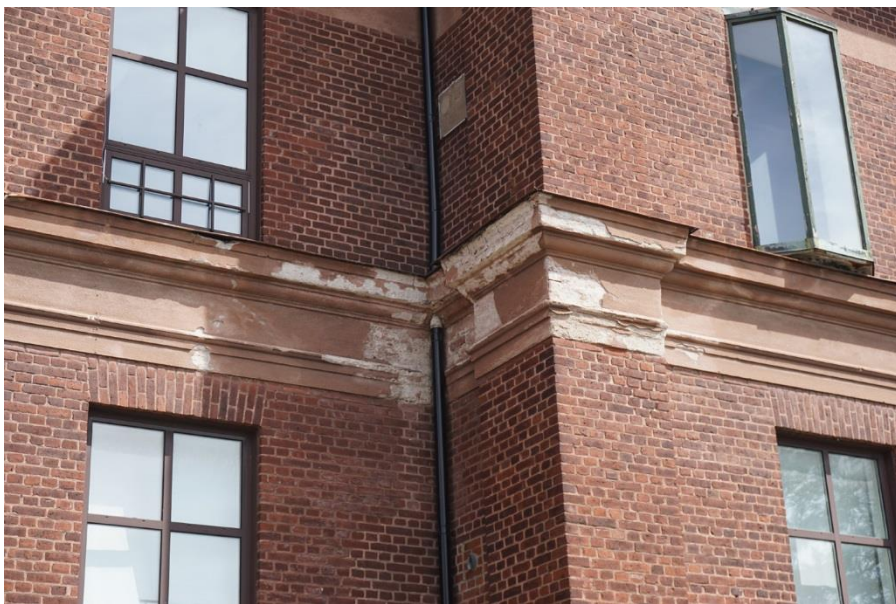
*Putsskada i gördellisten. Fasaderna mot söder och väster har störst underhållsbehov. Ett av de utskjutande fönsterpartierna till höger.*

**B.** Omfogning av tegelfasad särskilt åt söder o väster. Infärgat fogbruk. Reparation av putsade partier med hydrauliskt kalkbruk.

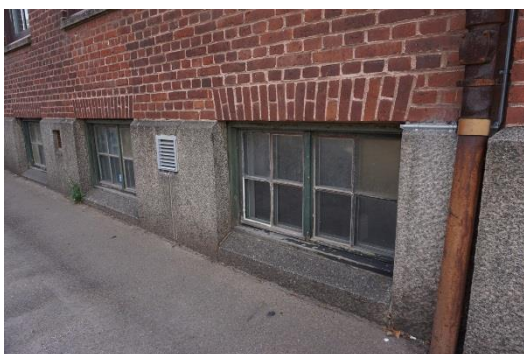
*Källarvåningen har bevarade spröjsade träffönster. Fönstren bör renoveras och målas i samma gröna kulör som befintligt.*

**B.** Renoveras.
