ANTI~~K~~VARISK FÖRUNDERSÖKNING ÅR 2020

"LILLA HUSET" VID ROSENFREDSSKOLAN

Halland, Varbergs kommun och stad,
Folkskolan 1

KULTURMILJÖ HALLAND RAPPORT 2020:8

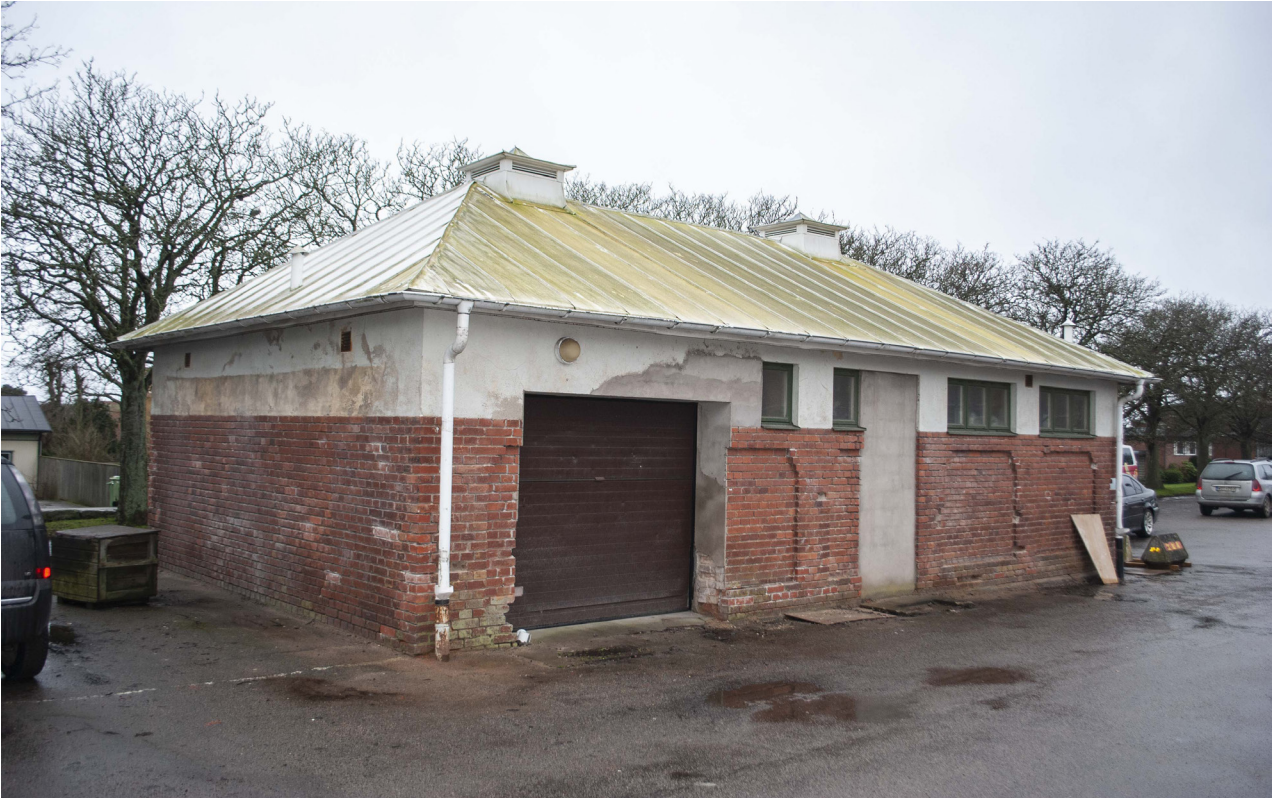
Det lilla huset sett från sydost. På östra långsidan finns en senare upptagen garageport samt en igensatt dörr. Även denna dörr kan dock vara senare tillkommen då den inte är anpassad till tegelfasadens fältindelning.

Garageporten har dock ett så modernt uttryck att den bör ersättas med något mer anpassat i trä. Exempelvis kan en dubbelport med spegelindelning sättas in. Förebild till utformning kan hämtas från originalritningar på huvudbyggnaden. Porten målas i den röda kulör som finns på ytterdörrar på huvudbyggnaden.

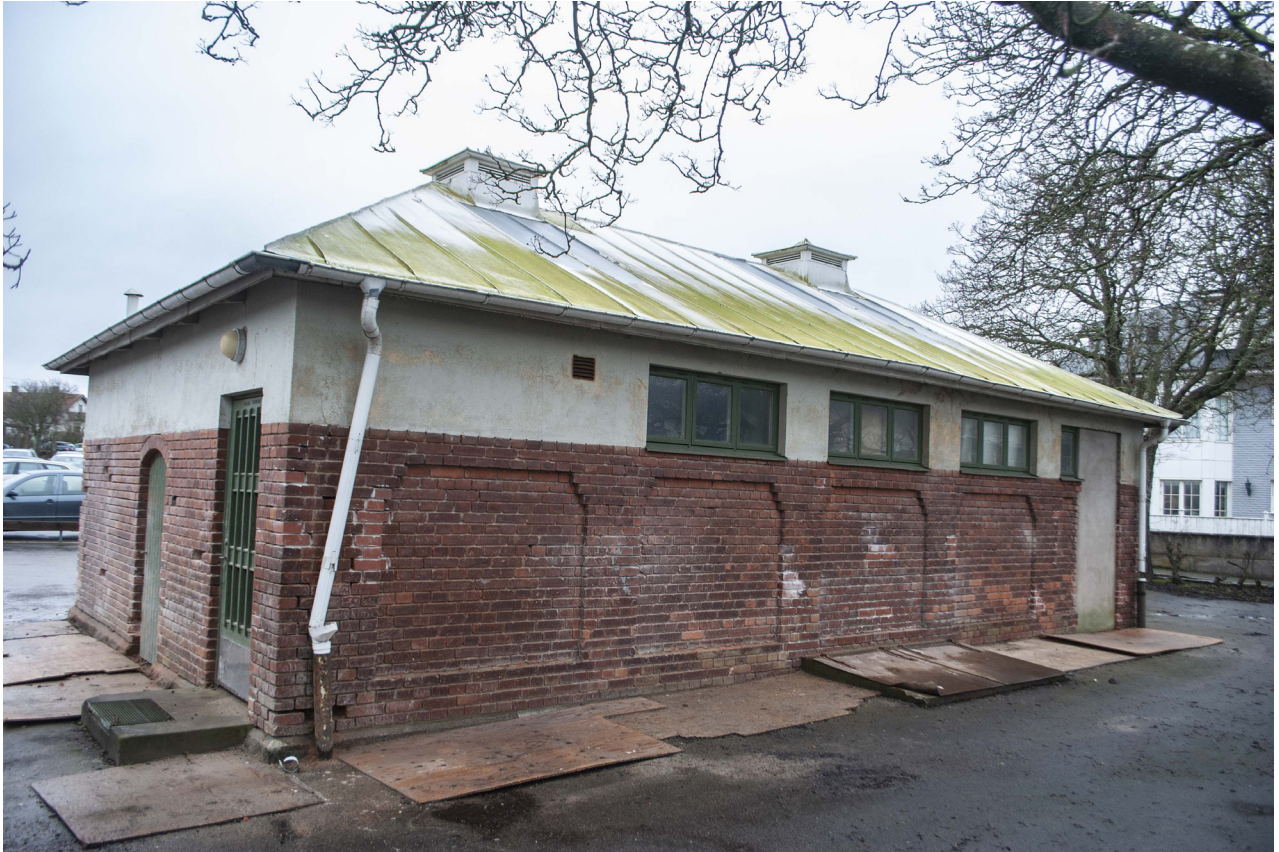
Det lilla huset sett från nordväst. På norra gaveln finns två dörröppningar som kan sitta på ursprunglig plats, men med sentida dörrar.

Om befintliga dörrar på norra gaveln är i gott skick kan de behållas och målas i den röda kulören på dörrarna på huvudbyggnaden. När det är dags att byta bör dock nya dörrar få en mer anpassat utförande, t.ex. som enklare spegeldörrar. Indelning kan hämtas från originalritningar på huvudbyggnaden.

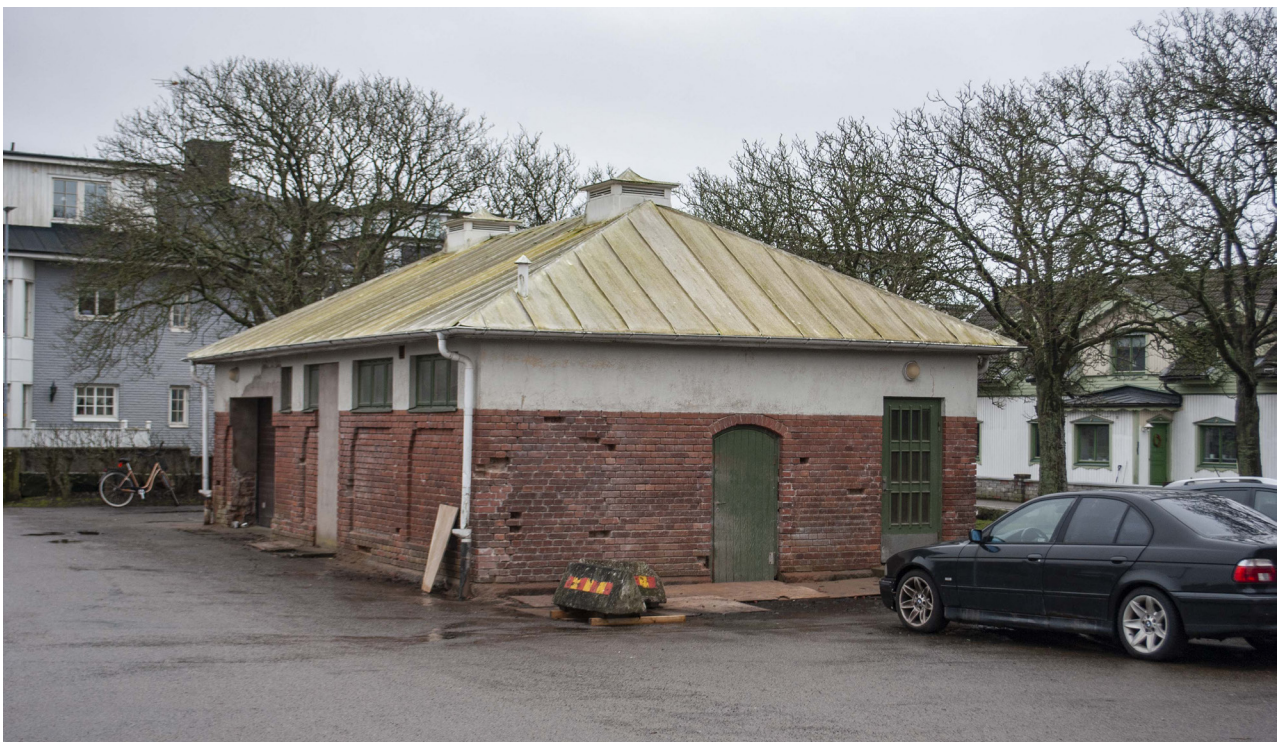
Det lilla huset sett från nordöst. Plåttaket är från andra delen av 1900-talet i en ljus bandplåt. Formen och placeringen av de båda dekorativa ventilhuvarna har troligen funnits med sen husets byggnadstid.

Takets ljust målade bandplåt ska bytas till falsad bandplåt i zink. Istället för hängränna ska plåten utföras med fotränna enligt äldre utseende. Troligtvis krävs inte snörasskydd. Profileringar på inklädnad av skorstenar återskapas. Nya stuprör i zink monteras.

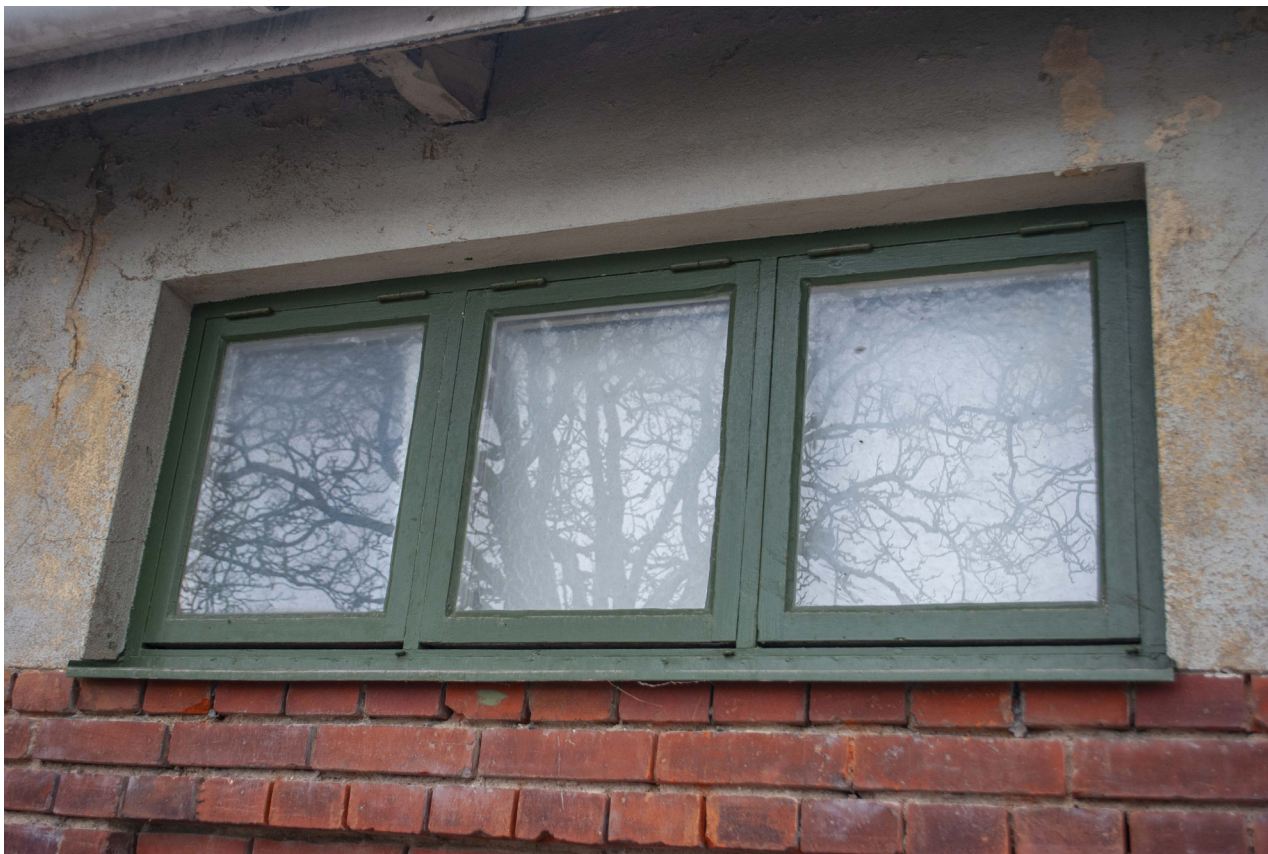
Fönstren kan vara original och ser ut att vara i gott skick. Gångjärnen hänger i ovankant vilket är en något ovanlig konstruktion.

Befintliga fönster och karmar bevaras och renoveras. Fönsterkarmar fogas och tätas mot muren med bruk. De får inte anslutas med plåt. Fönstren kan målas i samma kulör som fönstren i huvudbyggnaden.

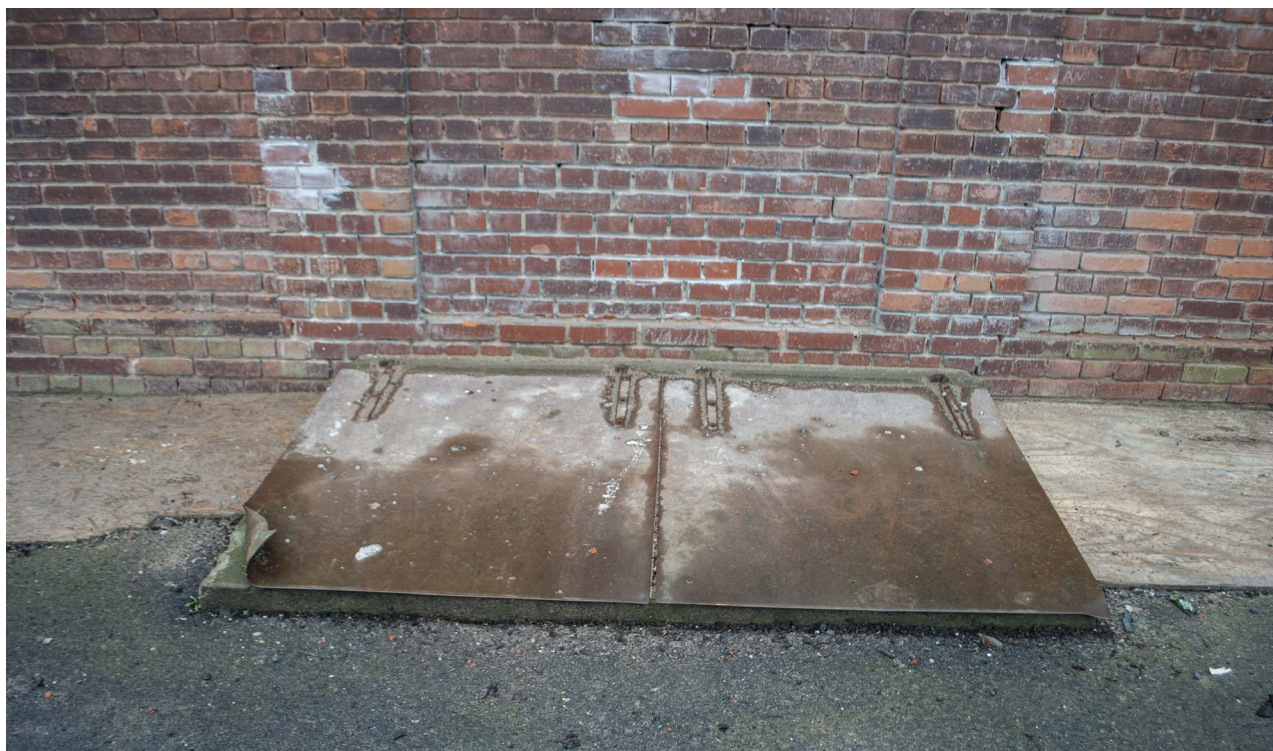
Luckan i marken på husets västra långsida kan vara ett spår från utedassens tid.

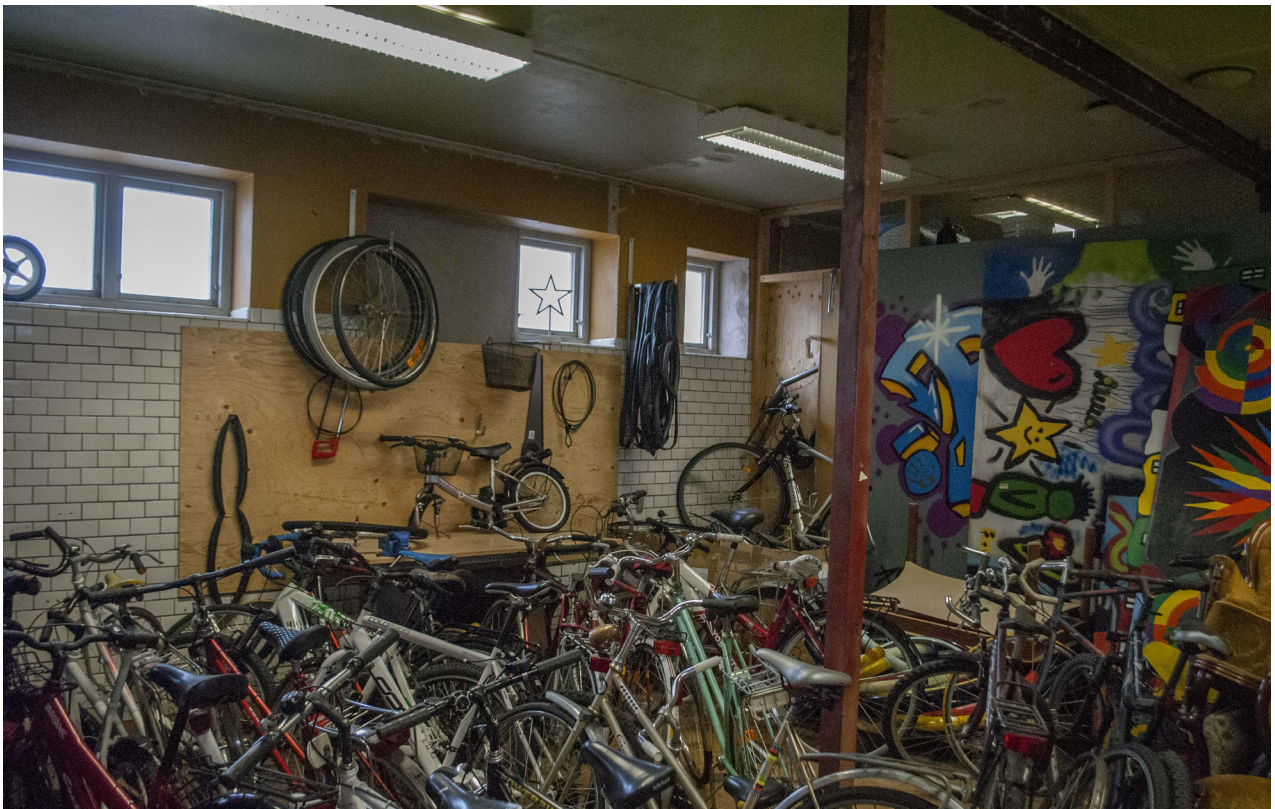
Kaklet på väggarna kan vara original liksom klinkersgolvet. Kaklet har fint utformade hörnbitar.

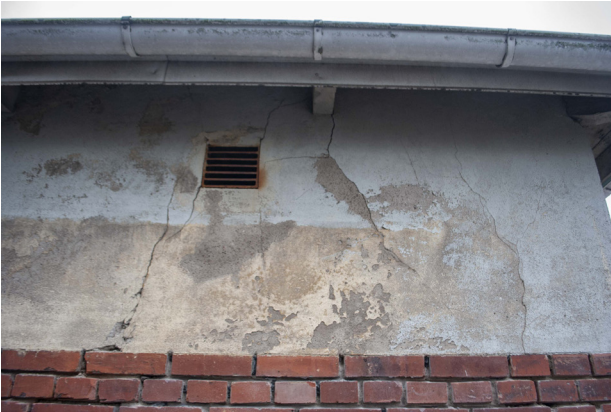
Det målade partiet högst upp på fasaden har tidigare haft en gulare nyans.

Det övre väggpartiet bör lagas, slätputsas och målas. Det är fördelaktigt för helhetsupplevelsen av miljön om samma kulör används som i det övre fält på skolhuset, för att markera samhörigheten.

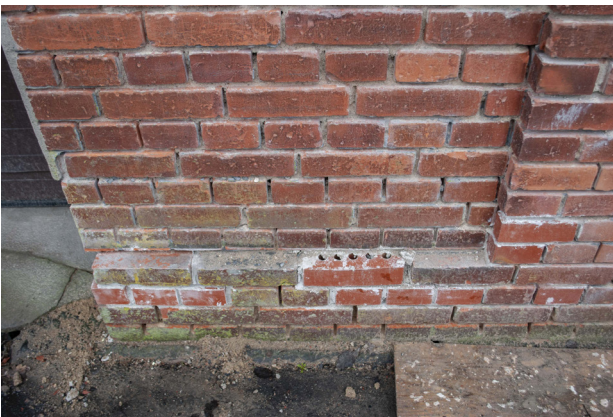
En del tegelstenar har bytts. Det är dock mycket olämpligt med hålsten såväl av estetisk som funktionell aspekt då det samlas fukt i hålen som kan orsaka frostsprängning.

Tegelfasaden har fogats om efter hand och i vissa partier har teglet bytts. Skiftningar efter dessa åtgärder framträder tydligt. Fasaden är smutsig och bitvis missfärgad. Bland annat har tegel i de indragna fälten bytts till håltegel där hålen är exponerade.

Att foga om en mur är en viktig underhållsåtgärd för att bevara murade byggnader och deras kulturhistoriska värde och arkitektur. Om stenar behöver bytas bör de nya vara så lika de ursprungliga som möjligt för att inte störa helhetsintrycket. De håltegel som på senare tid murats in bör bytas till tegel likt originalutförande, utan hål för. Fogmaterial bör väljas som är anpassade till byggnadens karaktär, och som samverkar med stenarna samt eventuella rester av befintlig fog. Noggrann provtagning bör göras innan arbetet påbörjas.

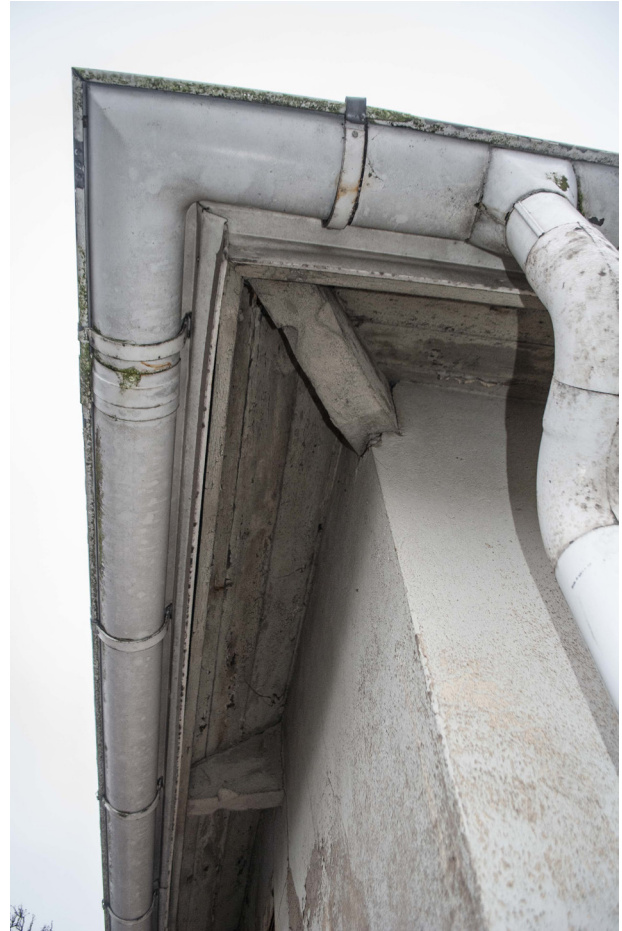
Takpräntet är byggt av vitmålade brädor med fint utformade taktassar. Hängränorna bygger ut takfoten betydligt och ger huset andra proportioner.

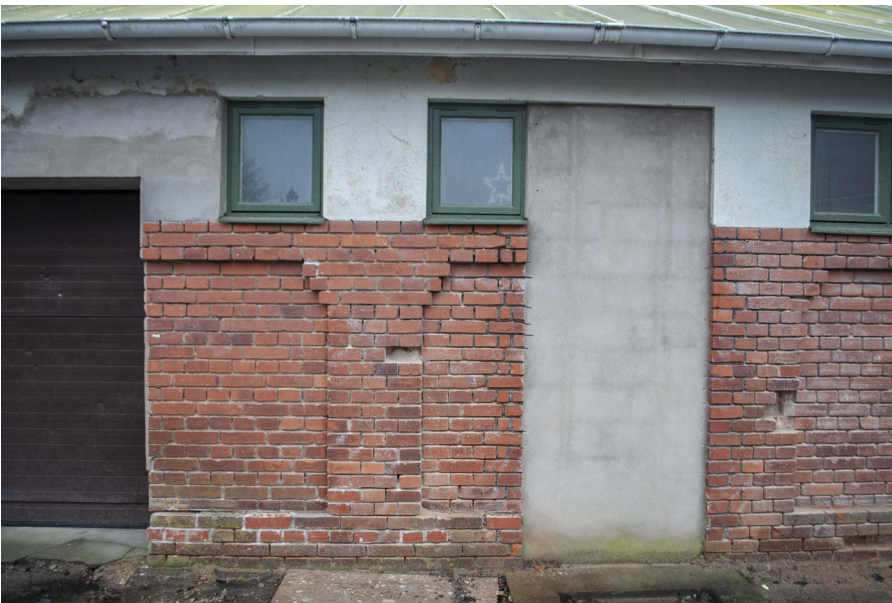
Eftersom tegelmuren mönstermurats med indragna fält borde originalplaceringen av dörrar ta hänsyn till detta. Garageporten och den igenmurade dörröppningen är därför av största sannolikhet senare tillkomna.

De dörröppningar som murats igen bör få ett mer värdigt och estetiskt utförande. Detta kan göras på olika sätt.

Alt 1. Om inte dessa dörröppningar har någon funktion är det mest estetiska att återskapa fasaden. Fasaden återuppmuras med likvärdigt fasadtegel som befintligt med återskapad fältindelning. Det övre

Alt 2. Om det inte går att hitta likvärdigt tegel kan nya dörrar sättas in. De bör då utföras i trä med spegelindelning. Förebild till utformning kan hämtas från originalritningar på huvudbyggnaden. Dessa kan dock utföras som blinddörrar om de inte behövs som dörrfunktion.

Alt 3. Den murade ytan kan målas som blinddörrar med spegelindelning i den röda kulören.

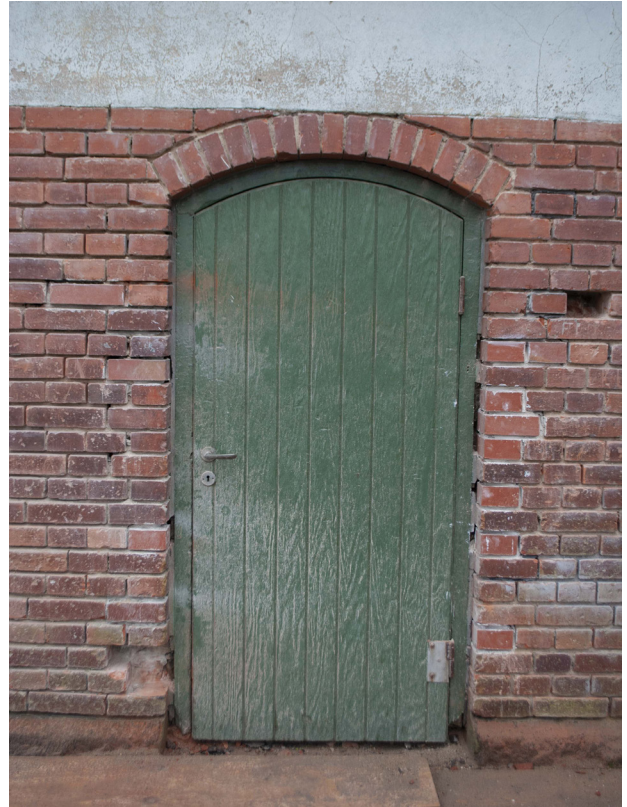
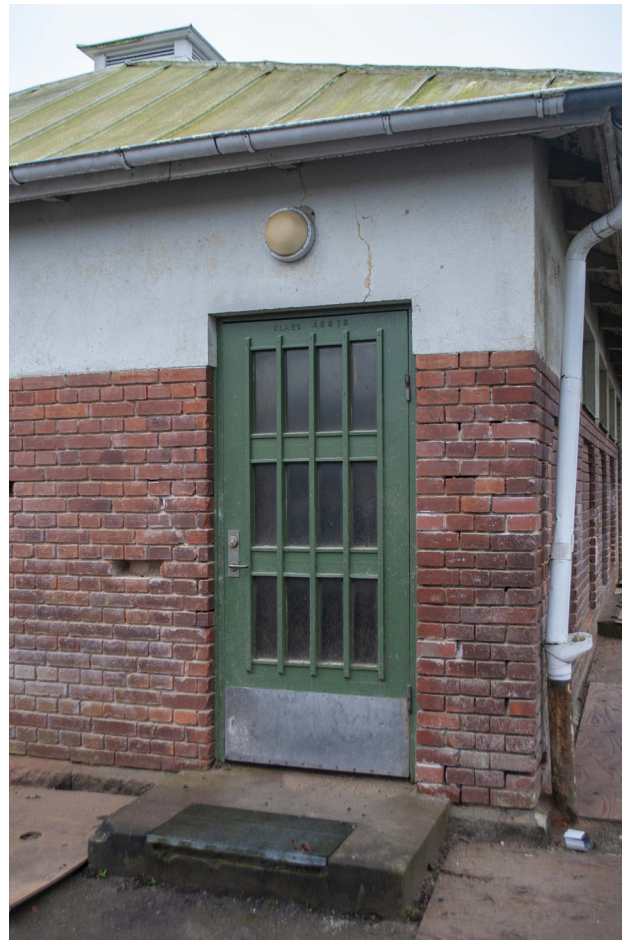
Dörröppningarna på den norra gaveln kan vara original, men dörrarna är sentida.

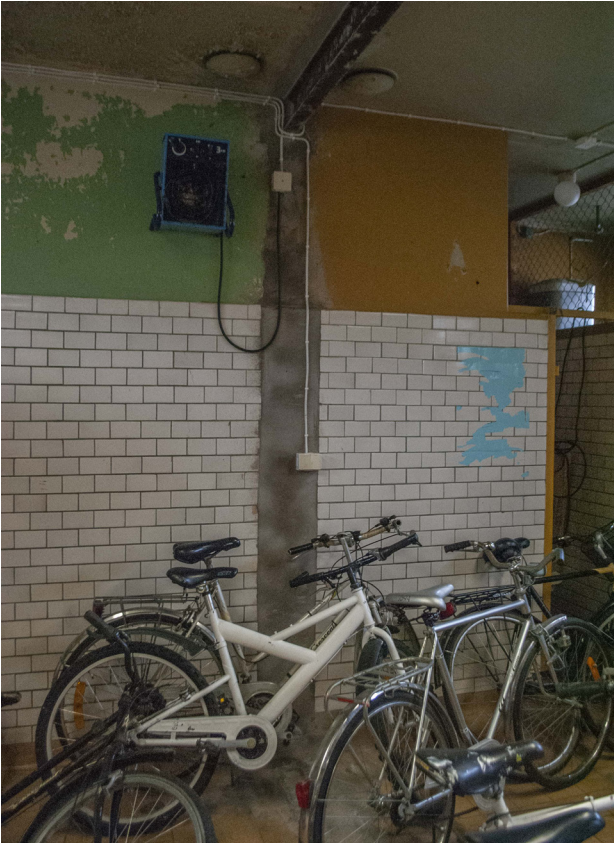
Husets planlösning har ändrats. En långsgående bärande mellanvägg, som delat huset i två långsmala delar, är borttagen och avväxlad med en stålbalk.
