# **Sällstorps kyrka och kyrkogård**

Halland, Varbergs kommun, Sällstorps socken, Sällstorp 16:1

Undersökningen utförd 2014

Arkeologisk förundersökning 2014.

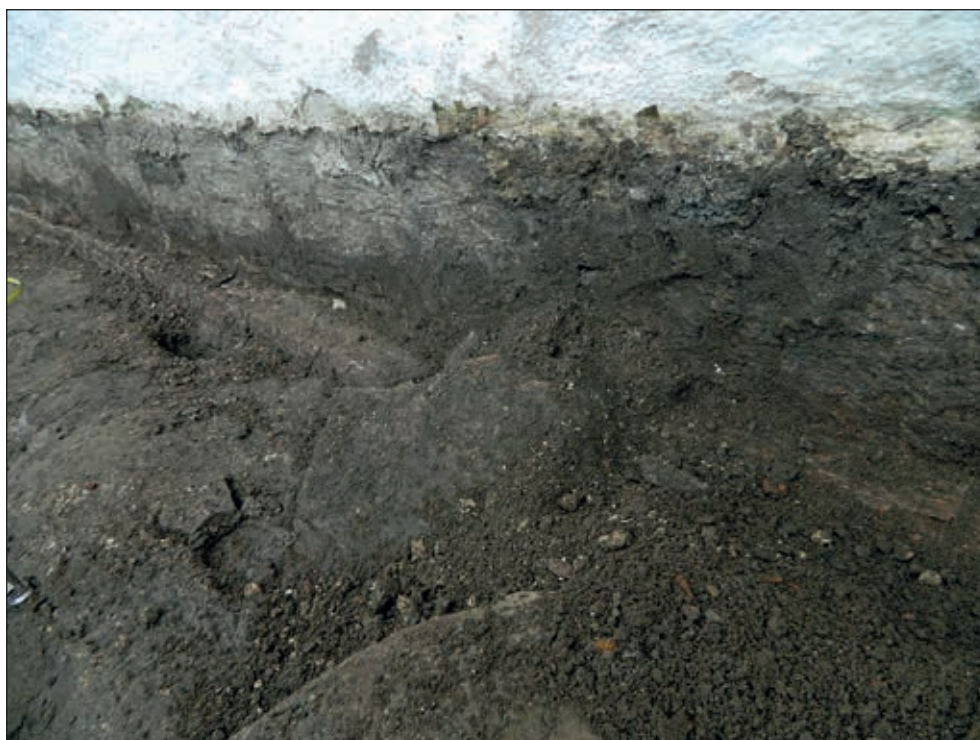
När det gäller kyrkans grundläggning kunde en tydlig skillnad mellan medeltidskyrkans grund och grundläggningen i den på 1700-talet tillbyggda öst-delen påvisas. I den medeltida delen av kyrkan sträckte sig dagermuren, åtminstone på den södra sidan, ett skift under nuvarande markyta och bestod av påfallande välhuggna och jämna stenar i granit/gnejs. På den norra sidan gick dagermuren närmast sakristietillbyggnaden i öster ända ned till grundmuren, medan

*Fig. 6. Murparti på kyrkans södra sida. Dagermuren har här sträckt sig ett skift under nuvarande markyta och har bestått av väl tillhuggna och stora stenar. Dagermuren vilar på en groundsula. Foto: Ing-Marie Nilsson, (Fotonr 2015-5-29).*

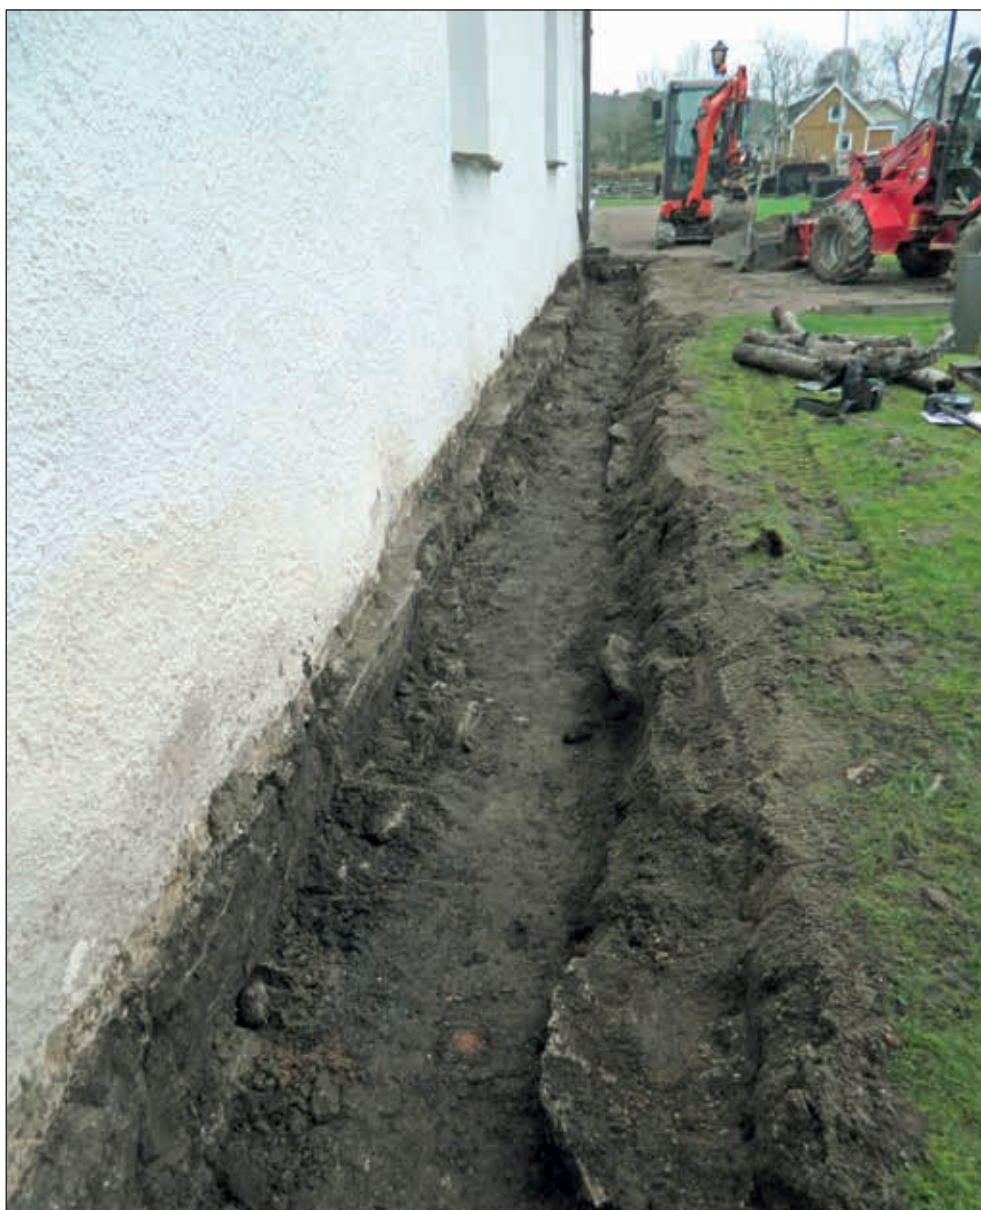
*Fig. 7. Murparti på kyrkans norra sida, sett mot väster. Bilden visar hur dagermuren i förgrunden går ända ned till grunden medan den längre västerut vilar på en grundsula.  
Foto: Ing-Marie Nilsson, (Fotonr 2015-5-40).*

det längre västerut fanns en utskjutande grundsula bestående av större, mestadels tillhuggna stenar. Denna grundsula kunde iakttas på flera ställen på båda sidor av långhuset. Något mönster i var den stack ut och var den gick närmare muren eller helt saknades kunde inte iakttas. Det är emellertid knappast troligt att växlingarna skulle höra samman med skillnader i byggnadsetapper, utan får mer ses som en byggnadsmässig variation. Såväl i dagermur som i grundsula var stenarna genomgående stora och väl tillhuggna. I den sydvästligaste delen av långhuset vilade exempelvis dagermuren på en sten som var hela 2,30 meter lång.

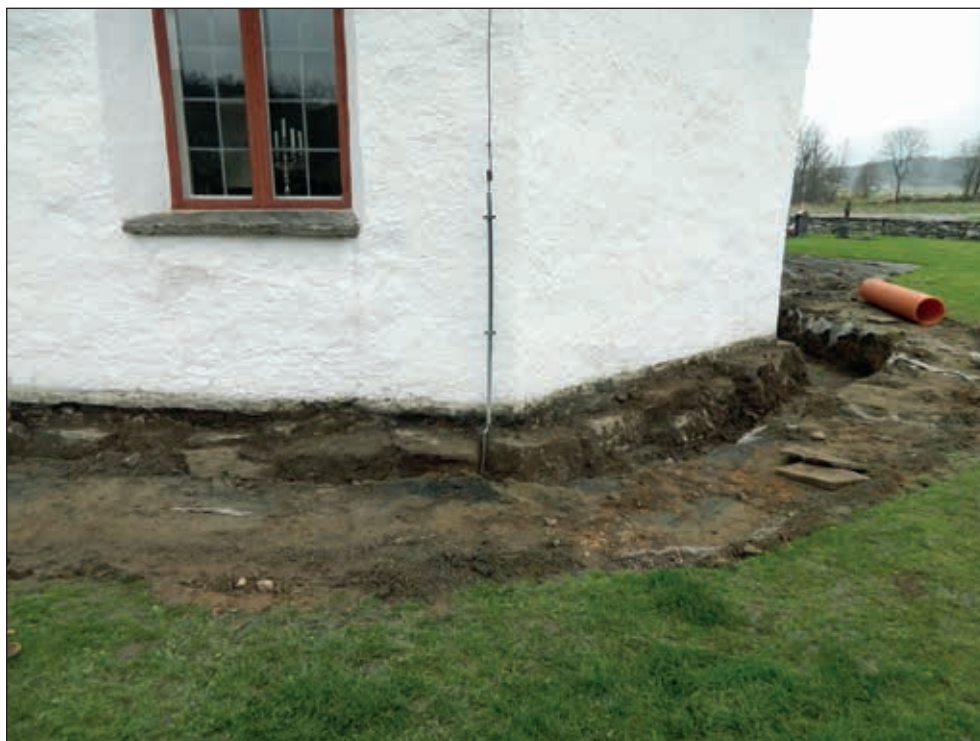
*Fig. 8. Korpartiet sett mot norr som visar korttillbyggnadens grundläggning.  
Foto: Ing-Marie Nilsson, (Fotonr 2015-5-34).*

innebär att byggnadens invändiga area har varit minst 104 m<sup>2</sup>. 1700-talets korförlängning innebar att kyrkan utökades med 4 – 6 meter, vilket får ses som en tämligen blygsam tillbyggnad. Ytmässigt innebar den att kyrkans invändiga area ökades med 12 – 25 m<sup>2</sup>. Grunden i den tillbyggda kordelen hade en helt annan karaktär. Den bestod av flera lager av mer oregelbundna och obearbetade stenar.

Grunden har gått ungefär upp till nuvarande markyta, och har genomgående sträckt sig 0,1-0,3 meter utanför dagermuren.

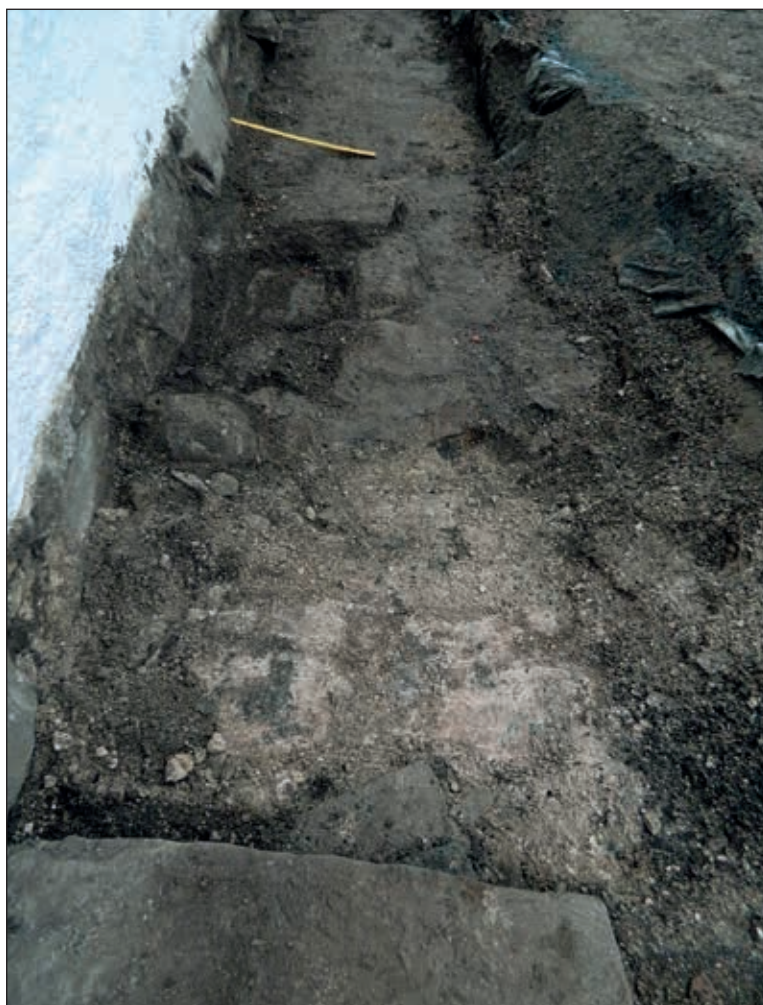
Historiska uppgifter indikerar att kyrkan haft ett vapenhus på den södra sidan av långhuset, och att så varit fallet kunde beläggas vid förundersökningen. I den syd-västra delen av den medeltida delen av kyrkan framkom nämligen fragmentariska rester av grundmurar (jfr bilaga 3, planritning över vapenhuslämningar). Inget byggnadsmässigt samband med kyrkans grundmurar kunde påvisas, varför slutsatsen drogs att det rör sig om en sekundär tillbyggnad. Grundmurarna var 1,4 – 1,7 m breda och vapenhusets inre bredd kan därmed fastställas till ca 3,6 m.

*Fig. 9. Vapenhusets östra del, sett mot öster.  
I förgrunden rester av bevarat kalkbruksgolv och längre bort grundstenar från östra vapenhusmuren.  
Foto: Ing-Marie Nilsson, (Fotonr 2015-5-23).*

Innanför grundmurarna kunde ett lager kalkbruk med inslag av sten iakttas, som tolkades som ett uppbrutet kalkbruksgolv. Det var tämligen skadat i den västra delen, medan det i den östra delen kunde rester av en bevarad yta bestående av flata, medelstora stenar lagda i kalkbruk påvisas. Inget fyndmaterial påträffades och inga andra iakttagelser gjordes som kunde ge en uppfattning om byggnadens ålder. Grundmurarna och kalkbruksgolvet rensades vid förundersökningen endast fram för dokumentation, men togs ej bort, utan kvarligger orubbade.

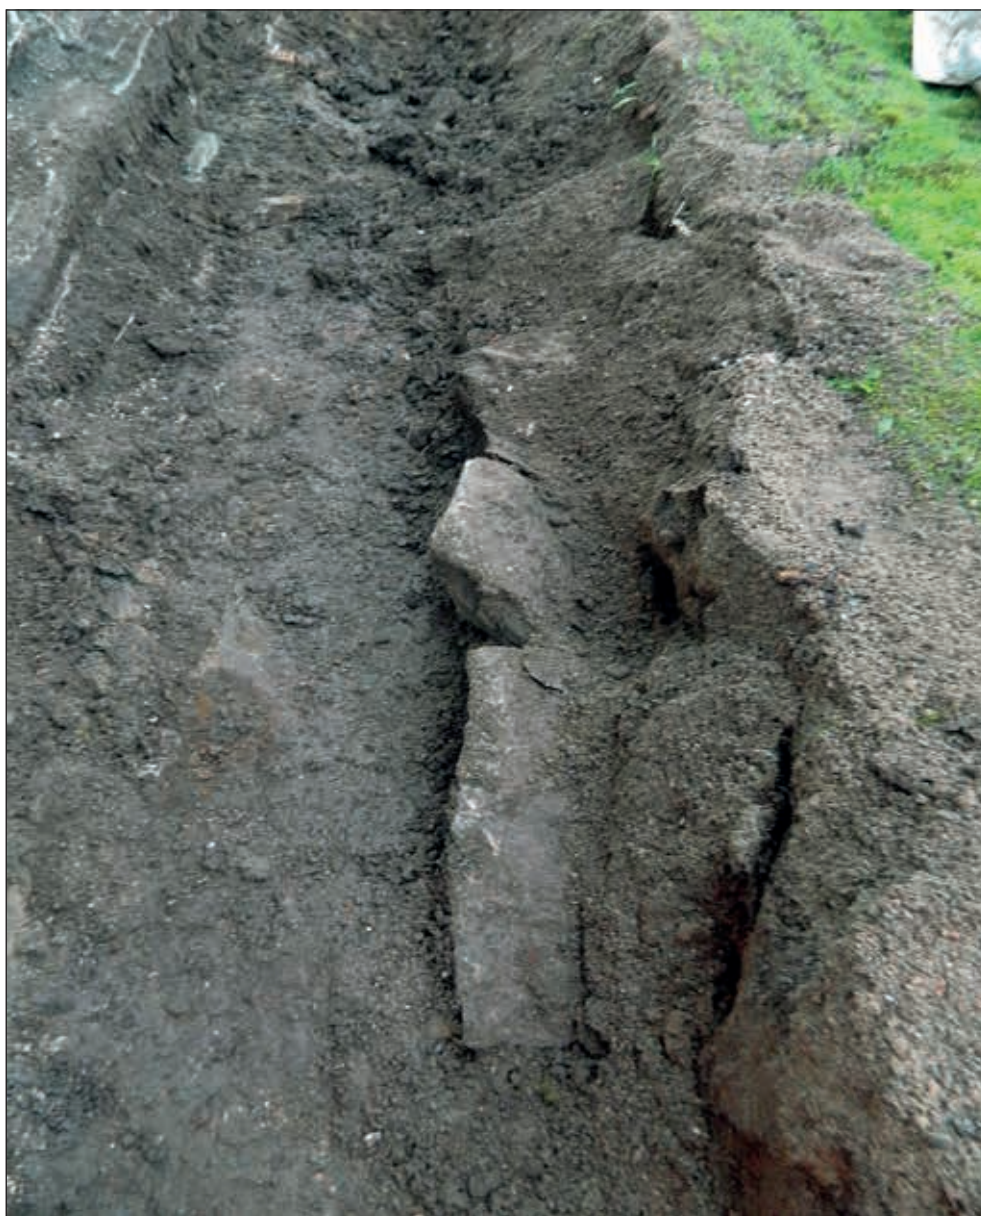
I schaktet på kyrkans norra sida kunde rester av flata stenhällar påvisas på tre ställen (jfr bilaga 1). De låg tämligen ytligt, bara någon decimeter under nuvarande markyta. I flera fall bestod anläggningarna av mer än en stenhäll, men några konstruktionsdetaljer kunde inte beläggas då samtliga anläggningar hade skadats i samband med tidigare dräneringsschaktning. Några stenar var tydligt rubbade ur sina lägen, medan andra kan ha legat kvar *in situ*. Det kan inte uteslutas att det rör sig om äldre gravmarkörer. Även på andra ställen framkom vid grävningen delar av stenhällar som ursprungligen kan ha brukats som gravstenar men som senare fått andra användningar. Det kunde dock inte på någon häll iakttas text eller andra markeringar.

*Fig. 10. Stenhällar i schaktet på kyrkans norra sida. Den äldre dräneringen hade dragits mitt genom anläggningen och flera stenar var tydligt rubbade ur sina lägen. Foto: Ing-Marie Nilsson, (Fotonr 2015-5-39).*

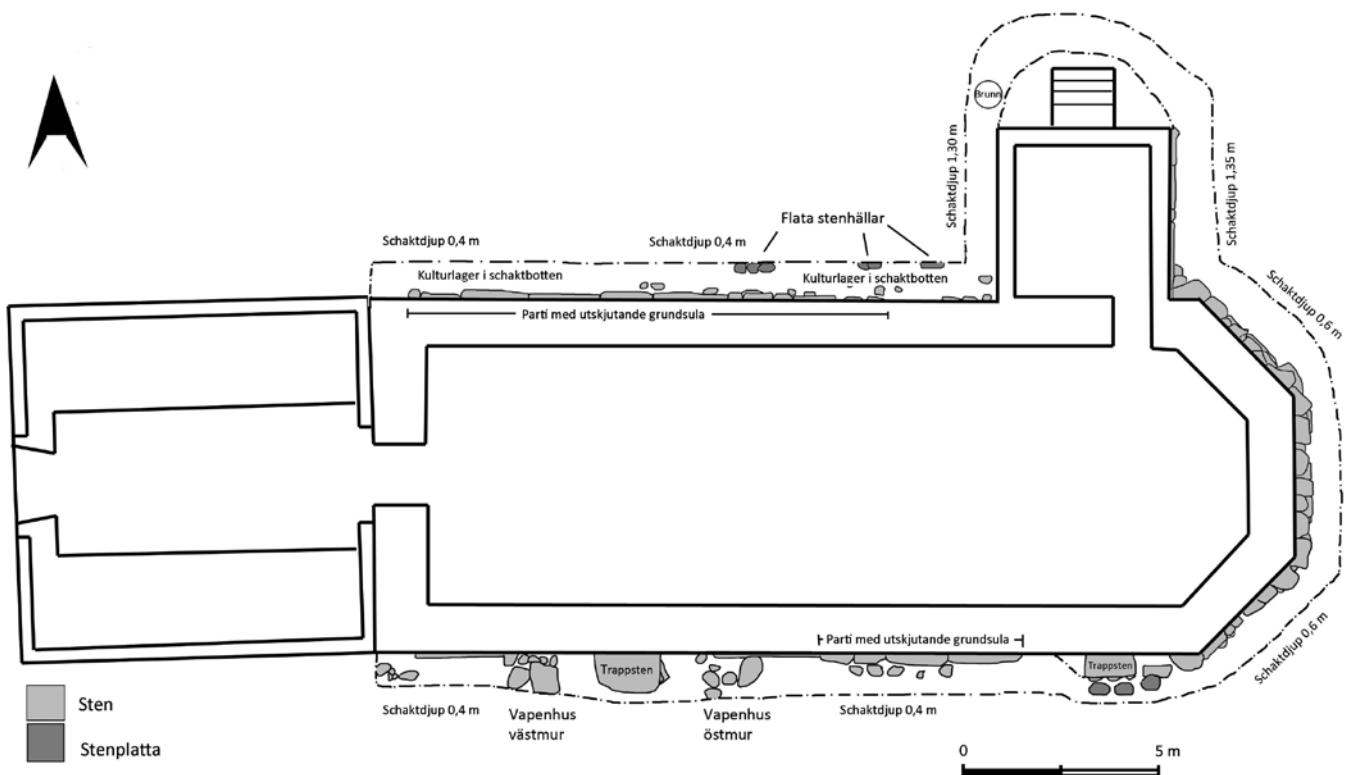
## Översiktsplan över schakt

På den norra sidan av långhuset kunde i området väster om sakristian ett kulturlager bestående av svartbrun humös lera med innehåll av sot och träkol observeras över hela schaktytans botten (jfr planritning, bilaga 1). Lagret fanns endast på långhusets norra sida och något motsvarande lager kunde inte konstateras någon annanstans. I djupschaktet i hörnet där sakristian ansluter till långhuset kunde vissa stratigrafiska iakttagelser göras. Rester av lagret återfanns i fyllningen i nedgrävningen för kyrkans grundmur (jfr sektion, bilaga 2), vilket indikerar att det bör vara äldre än kyrkans uppförande. I lagret påträffades endast en fragmentarisk järnspik, men då dess stratigrafiska tillhörighet inte kunde avgöras togs den ej tillvara. Spiken kan antingen ha hört till kulturlagret, till kyrkobyggnaden eller till en sekundär anläggning (t.ex. en kista) på kyrkogården. Kulturlagrets ålder kunde ej avgöras, men en preliminär bedömning är att det härrör från järnålder eller äldre medeltid.

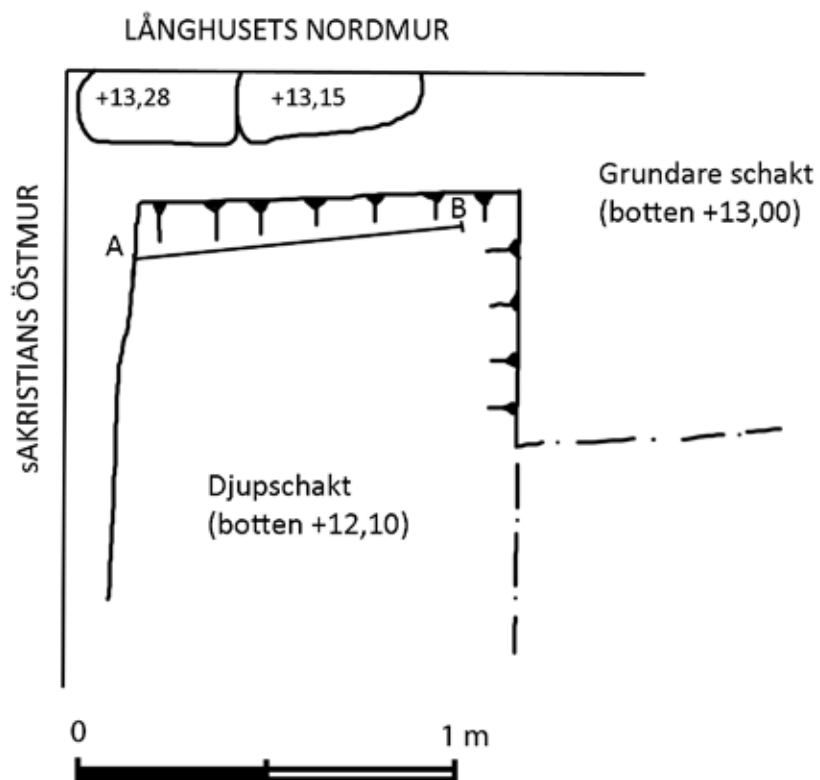
Bild 1: Sektionens läge i hörnet mellan sakristian och långhusets nordmur.

Över hela ytan höll sig schaktdjupet i nivå med grundmurens övre del, vilket innebar att grundläggningens djup och karaktär inte kunde bedömas. Endast på ett ställe var detta möjligt, nämligen i hörnet mellan sakristian och långhuset, där sakristians djupschakt anslöt (jfr bilaga 2, sektionsritning). Det framgick här att medeltidskyrkan inte haft någon särskilt djup grundläggning, utan grundläggningens botten återfanns på ett djup av ca 0,6 meter under nuvarande markyta. När grunden till kyrkan lades tycks man alltså ha grävt ett tämligen grunt schakt och fyllt detta med ett par lager jordblandad sten. Undergrunden i området består av tämligen kompakt lera/silt, och det är det möjligt att denna har ansetts tillräckligt stabil. Det bör dock framhållas att grundens utformning på sydsidan inte har kunnat bedömas och därför kan ha avvikit. På den södra sidan kunde ett visst inslag av kalkbruk iakttas närmast muren (i vad som kan antas ha varit nedgrävningen för grunden), men detta saknades helt på den norra sidan.
