Schaktningsövervakning i samband med ny VA-ledning samt golvrenovering i Valinge kyrka och kyrkogård

Halland, Varbergs kommun, Valinge sn, Valinge 10:3 Valinge kyrka och kyrkogård

Förundersökningen utförd 2016

Arkeologisk förundersökning 2016.

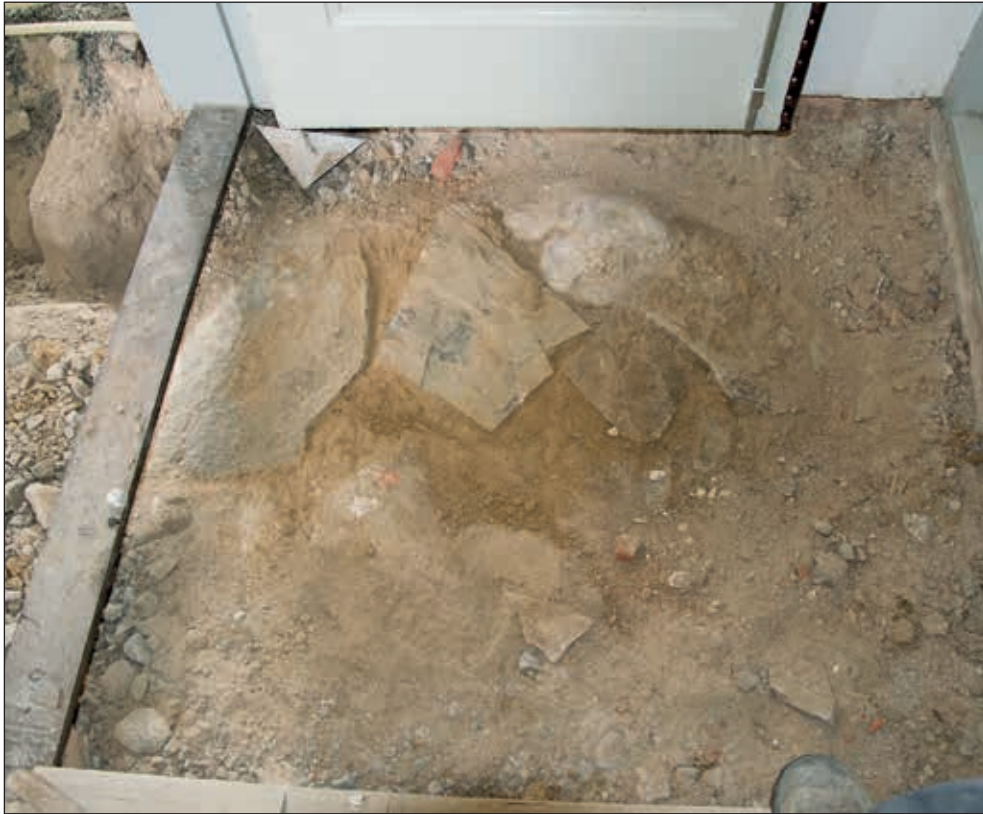
grävdes i västingången, d.v.s. mellan långhuset och vapenhuset. Schaktet var 1,3 meter långt i östvästlig riktning och 0,8 meter brett, och förlades i direkt anslutning till den södra ingångsväggen. När golvet avlägsnats påträffades ett 0,05–0,1 meter tjockt lager av hårt packad brun sand med småsten, tegelrester och putsbitar. Därunder framträdde stenplattor som rensades fram och fotograferades (Figur 3). Stenarna var i olika storlek från 0,25–0,7 meter i längd. De är placerade med platt sida uppåt, dock ligger de ej helt jämnt utan något för ojämnt för att kunna vara ett gammalt stengolv. Den bruna hårda sanden låg även mellan stenarna. Stenarna tolkades utgöra grundkonstruktion till det nuvarande golvet.

Fig. 3. Schakt 2 i ingången till långhuset. Mot S. (Fotonr 2016-41-4) Foto: Stina Tegnhed.

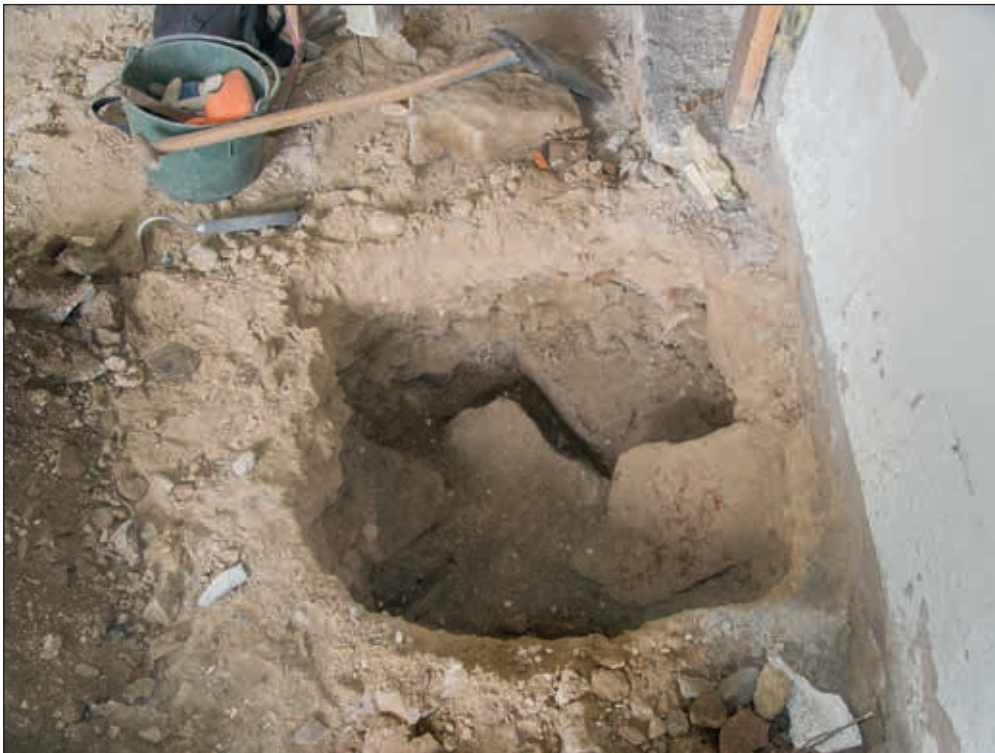
utgörs av en meterruta i västtornet/vapenhuset. Meterrutan togs upp 1,3 meter från östväggen i tornet, direkt intill inre södra väggen. Meterrutan grävdes direkt efter att de stora stenplattorna som utgjorde golvet i västtornet hade avlägsnats. Överst påträffades brun sand blandat med kalkbruk och puts, har troligen fungerat som sättmaterial till de stora stenplattorna som var mellan 0,1–0,2 meter tjocka. Därefter följde brun torr sand med puts, murbruksbitar, småsten, samt sten i storleken från knytnävsstorlek till 0,3–0,5 meter i diameter. I massorna fanns även inslag av tegel, enstaka järnspik, tre benbitar (högst troligen från människa). Massorna var torra och porösa och brungråa till färgen. Vid 0,5 meter under dagens golvnivå blev fyllningen betydligt mer humös till karaktären och bestod av mörkbrungråsvart humös sand med inslag av tegel och puts. Massorna tolkas som raseringsmaterial från den äldre kyrkan. En större sten som går snett ut ifrån väggen sticker fram vid 0,56 meters djup, som högst troligen utgör del av grundmuren. För schakt-

ningen erhöjls erforderligt djup vid 0,6 meter under dagens golvnivå och ned till detta djup syntes inga spår av konstruktioner från den medeltida kyrkan eller bevarade kulturlager till exempel byggnationslager från uppförandet av kyrkan eller spår av aktivitet från äldre perioder.

Fig. 4. Schakt 3 i västtornet. Mot Ö. (Fotonr 2016-41-7). Foto: Stina Tegnhed.

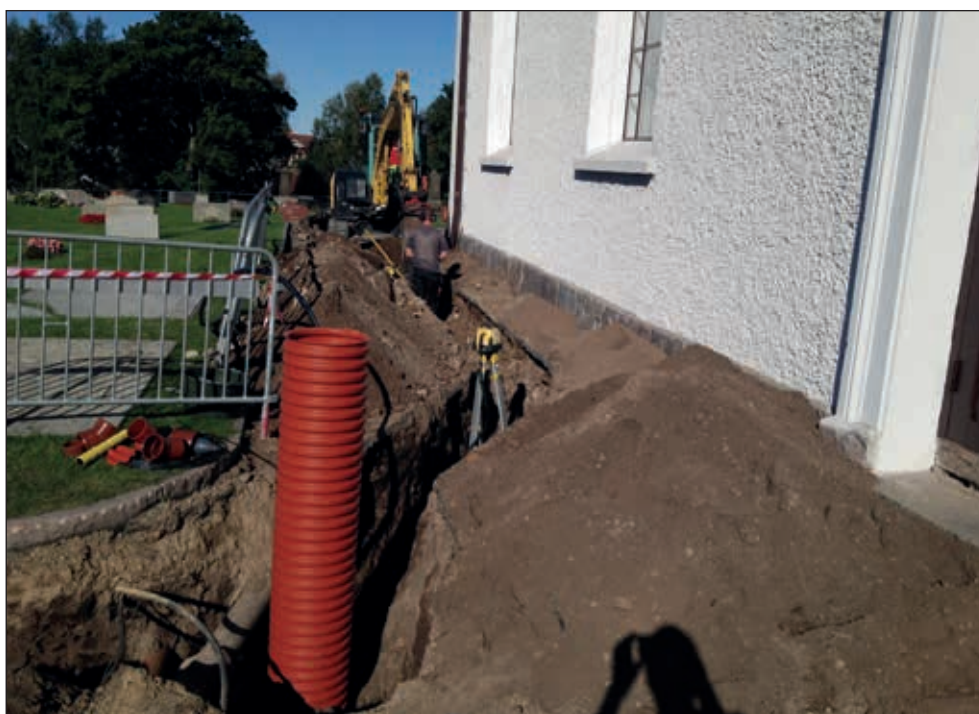
Vid den schaktning som genomfördes på kyrkogården bestämdes att antikvarisk medverkan skulle ske vid schaktet som togs upp längs den sydvästra yttre väggen av kyrkan och västtornet. Schaktet var 0,5 meter brett och mellan ca 0,7 meter djupt och med en längd av 17 meter. Schaktet innehöll endast raseringsmassor från den gamla kyrkan.

Fig. 5. Schakt 5, sydväst om kyrkan. Mot V. (Fotonr 2016-41-1).
Foto: Anders Håkansson.
