# Tönnersjö kyrka

Halland, Tönnersjö socken, Tönnersjö kyrka

Uppdragsverksamheten, Halmstad 2019

Byggnadsdokumentation 1990

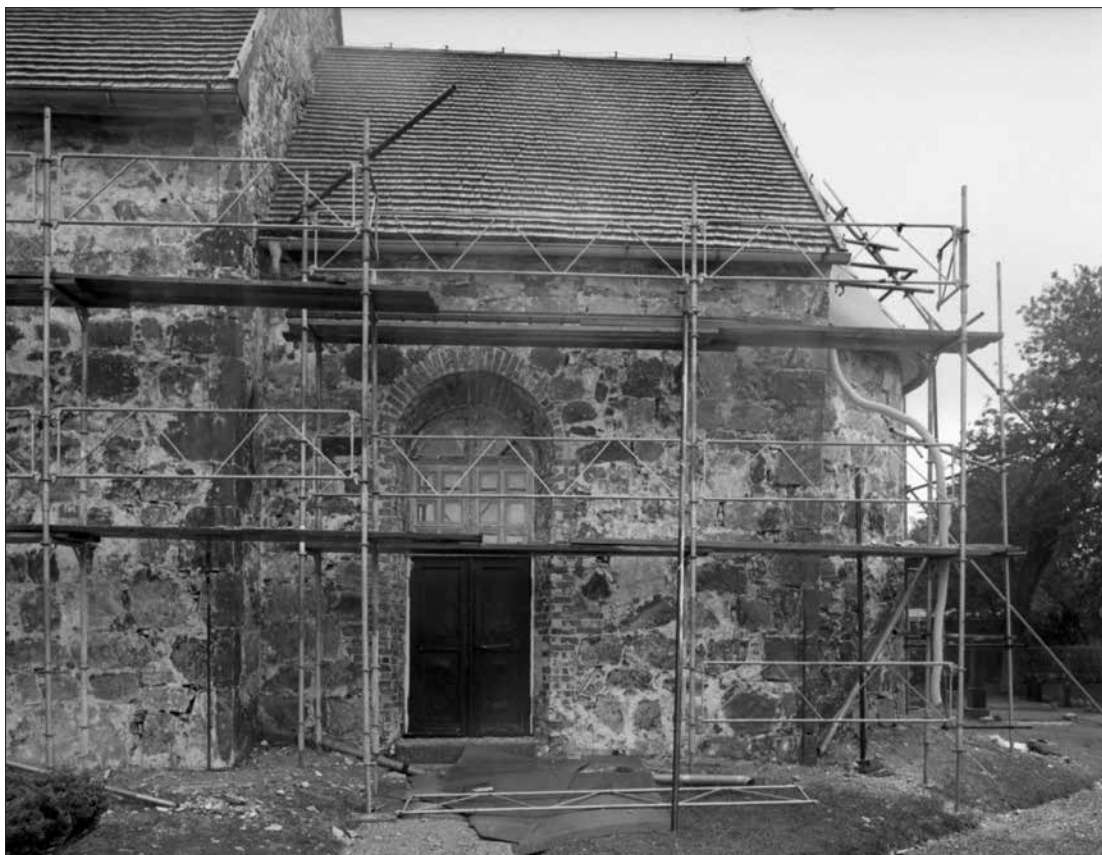
Fig 2. Korets södra fasad, från syd. Foto: Anders Tilly (fotonr: 90:48:13).

Koret är välmurat i jämna skift och med jämnstora stenar (fig 2). Sprickor kring kantkedjorna löper från takfoten till markytan och murarna är sammandragna med ankarjärn utformade med rakt ankarslut och nedslaget genom ett utsmitt hål i järnet. I södra fasaden finns två ankarjärn och på den norra ett. Koret och långhuset är murade i förband med

varandra. På den södra fasaden finns en ingång och på den norra ett fönster (fönster 4). I korets norra fasad finns en äldre spricka mellan hörnkedjan och muren. Den är partiellt igenfylld med gulare kalkbruk. I den södra fasaden var två dragjärn insatta vid hörnkedjan.

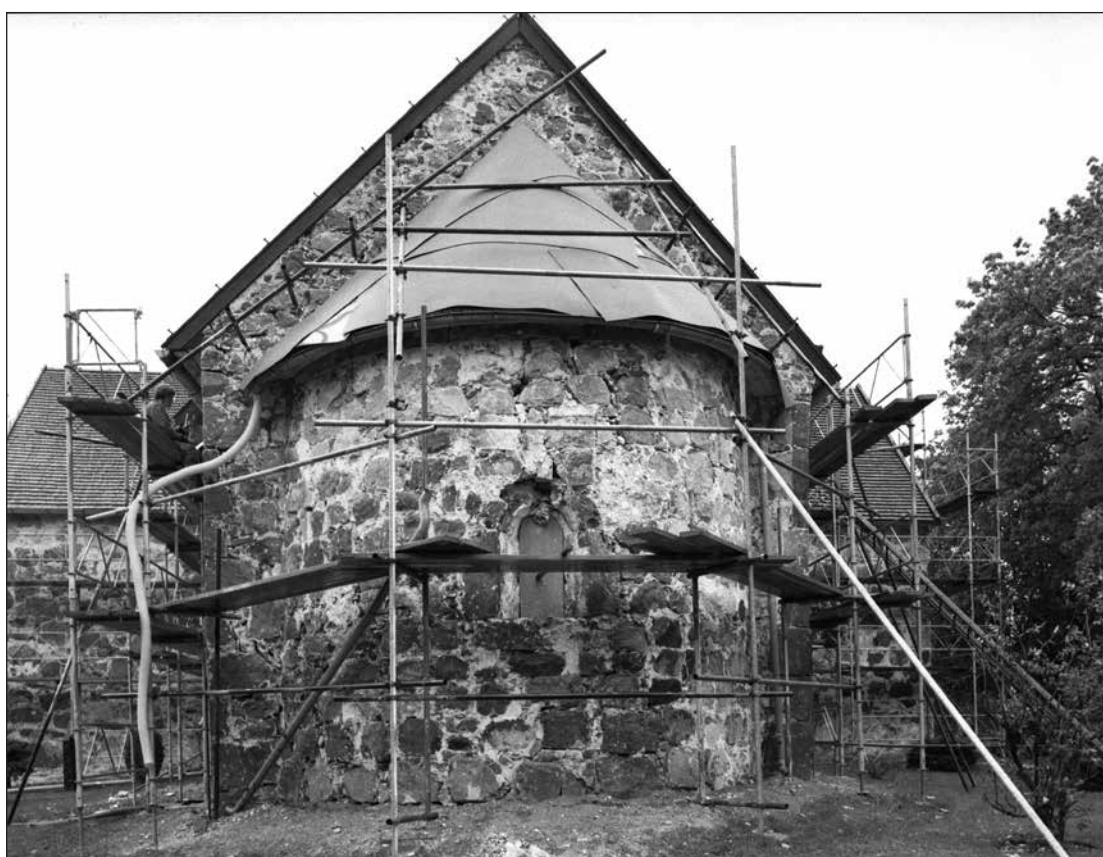
Fig 3. Absidens östra fasad, från ost. Foto: Anders Tilly (fotonr: 90:49:2).

Absiden är murad i jämna skift och med jämnstora stenar (fig 3). Den är inte i förband med koret utan ansluter i stötfog. I samband med nerknackning av putsen frilades ett romanskt fönster med prickhuggen fönsteromfattning i öster. En spricka löper från hammarband till fönstrets övre del.

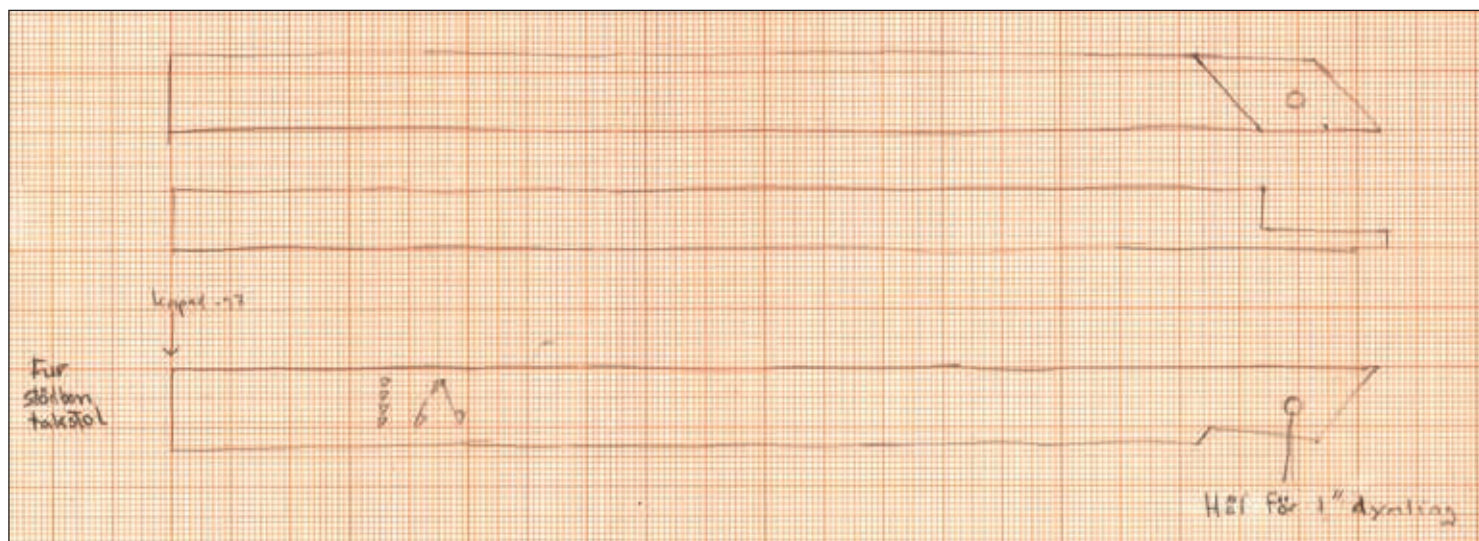
Fig 5. Ritning över stödben till takstol med flaggmärkning.

Prov 1, en bjälke, har sannolikt bundit ihop takstolen nedtill. Kan vara kapad när valven byggdes. Ett utskiftat stödben i furu, på ena sidan märkt med flaggmärke, ritades av och fotograferades (fig. 5). Filmen har fått fotonummer J295.

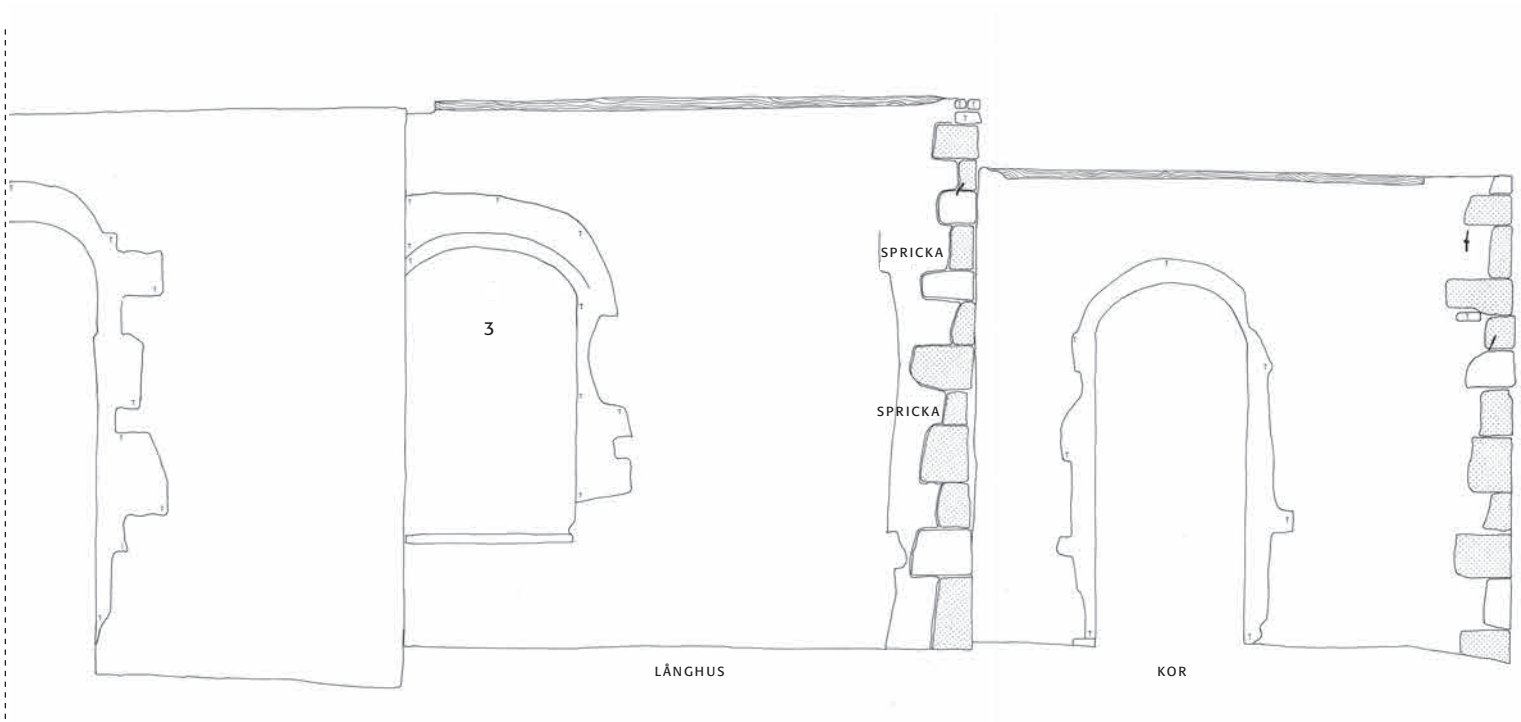
Tönnersjö socken  
Tönnersjö kyrka  
Sydfasad, mot norr  
Byggnadsdokumentation 1990  
Skala 1:80  
HMAK 4474:1 och 2

Tornet är slarvigare murat och med större stenar än långhuset. I den södra fasaden syns en spricka som slutar 0,6 m ovanför markytan. I den norra fasaden finns två sprickor, varav den östra går från hammarbandet till 1,8 m ovanför markytan. Den västra sprickan börjar 0,8 m under hammarbandet och går ner till två ovanpå varandra murade stenar som sannolikt utgör långhusets sydvästra hörn före tillbyggnaden av stentornet. Den nedre av stenarna är prickhuggen. På södra sidan finns inga hörnstenar. Hammarbandet är snett avsågat kring 6,2 meter från västfasaden, både på den norra och södra sidan.

*Långhuset* är murat i jämna skift med jämnstora stenar. Generellt finns sprickor mellan hörnkedjor och vägg i den östra delen. I den södra fasaden löper två sprickor parallellt och vertikalt. Den ena sprickan följer hörnkedjan och den andra 0,5 meter väster om. I kantkedjan, några stenar under taket finns ett ankarjärn. På den norra fasaden börjar sprickan 2 meter upp på väggen och fortsätter ner till 0,2 meter över marken. Mot öster löper sprickorna från takfot till markyta. Lagningar av bomhål innehöll 10, 12,5 och 13 cm breda och 5,5 och 6 cm höga, röda tegelstenar.

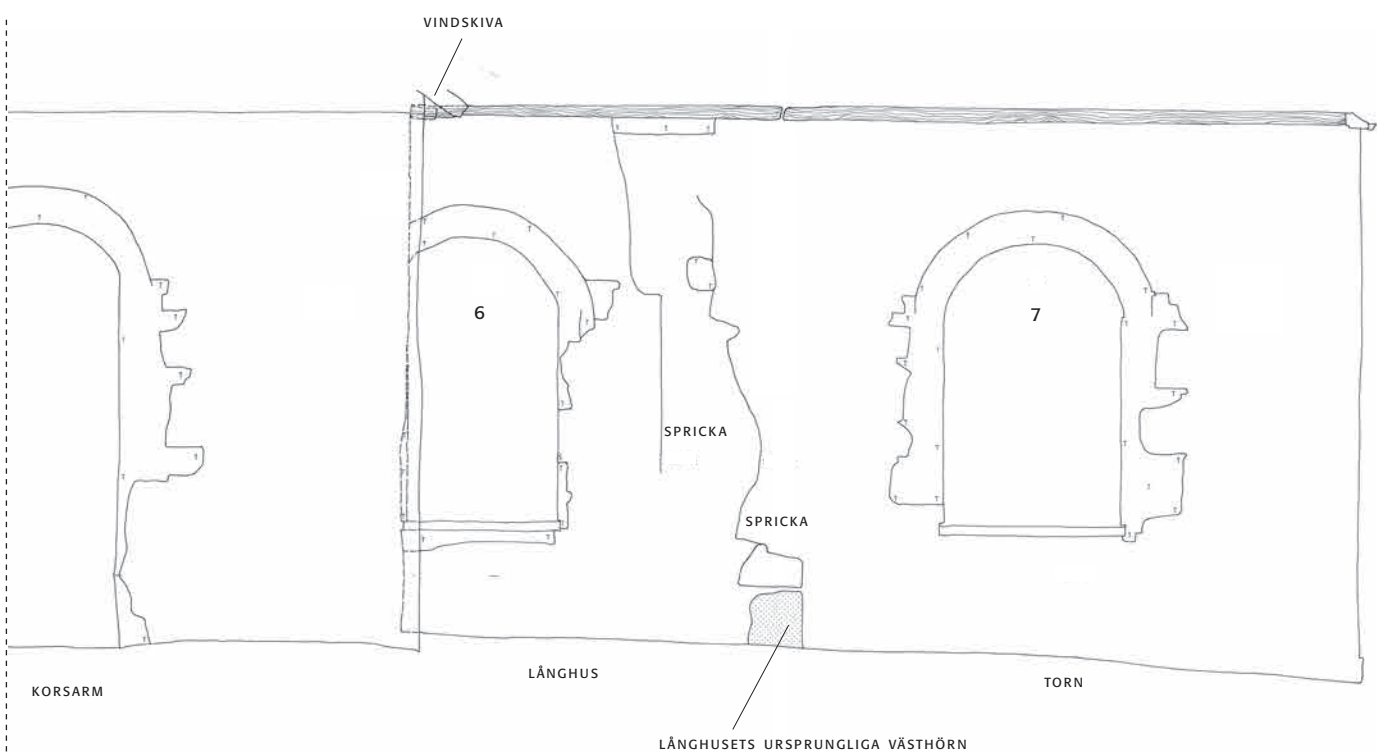
Tönnersjö socken  
Tönnersjö kyrka  
Nordfasad, mot syd  
Byggnadsdokumentation 1990  
Skala 1:80  
HMAK 4474:3 och 4

hammarbandet några uppmurade röda tegelstenar i större, medeltida format. Likaså under hammarbandet på den norra fasaden, långhusets östra del är det partiellt tegelstenar av samma storlek. En tegellagning är utförd under hammarbandet mellan de två sprickorna mellan fönster 6 och 7.
